บทที่ 2

ผลการปฏิบัติตามมาตรการป้องกันและแก้ไขผลกระทบสิ่งแวดล้อม และมาตรการติดตามตรวจสอบผลกระทบสิ่งแวดล้อม

โครงการเหมืองหินอุตสาหกรรมชนิดหินแอนดีไซต์ เพื่ออุตสาหกรรมก่อสร้าง

ของ บริษัท พุ่งคาฮาเบอร์ จำกัด (มหาชน) ประทานบัตรที่ 28676/15268

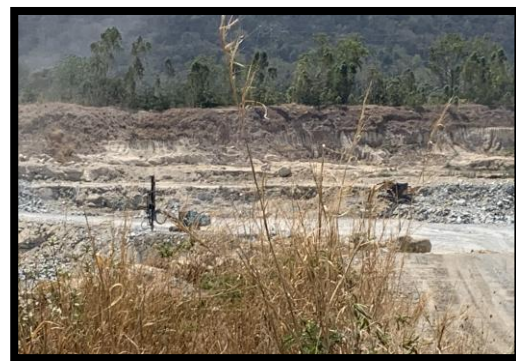
รูปที่ 2-16 บริเวณหน้าเหมือง

2.ให้เปิดการทำเหมืองเพื่อทำการผลิตแร่ตามแผนผังโครงการทำเหมือง โดยเปิดหน้าเหมืองในลักษณะขั้นบันได โดยแต่ละขั้นมีความสูงไม่เกิน 10 เมตร และกว้างไม่น้อยกว่า 10 เมตร พร้อมรักษาความลาดเอียงรวมของหน้าเหมือง (Overall Slope) ไม่เกิน 45 องศา เพื่อป้องกันการพังทลายของหน้าเหมือง	-ทำการผลิตแร่ตามแผนผังโครงการทำเหมือง โดยเปิดหน้าเหมืองในลักษณะขั้นบันได โดยแต่ละขั้นมีความสูงไม่เกิน 10 เมตร และกว้างไม่น้อยกว่า 10 เมตร พร้อมรักษาความลาดเอียงรวมของหน้าเหมือง (Overall Slope) ไม่เกิน 45 องศา (รูปที่ 2-16)

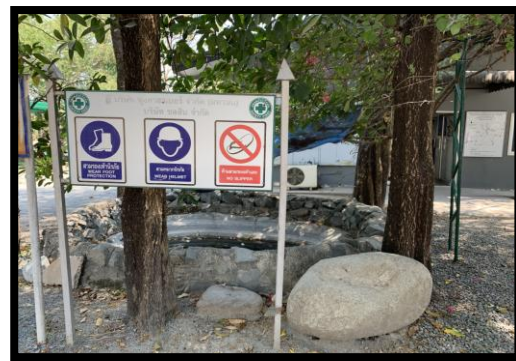
รูปที่ 2-18 ป้ายความปลอดภัย

9.ให้จัดหาและกำชับให้พนักงานสวมใส่อุปกรณ์ ป้องกันภัยส่วนบุคคล เช่น หมวกนิรภัย ถุงมือ หน้ากากกันฝุ่น และปลั๊กอุดหู ฯลฯ ให้เหมาะสม กับสภาพของงาน พร้อมทั้งจัดให้มีการตรวจ สุขภาพของพนักงานทุกปี	-โครงการได้จัดหาและกำชับให้พนักงาน สวมใส่อุปกรณ์ป้องกันภัยส่วนบุคคล เช่น หน้ากากกันฝุ่น หมวกนิรภัย ปลั๊กอุดหู ฯลฯ พร้อมทั้งจัดให้มีการตรวจสุขภาพปี ละ 1 ครั้ง (รูปที่2-18)

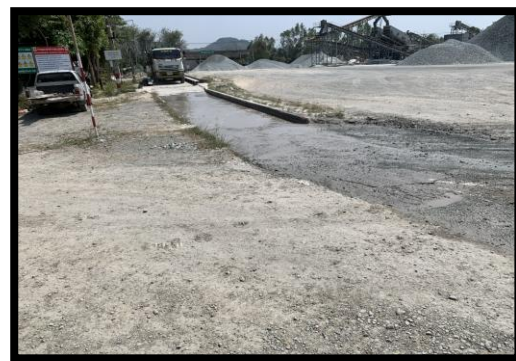
รูปที่ 2-20 ที่ล้างล้อรถขนส่งแร่

7. ในการขนส่งแร่ออกนอกพื้นที่โครงการ ให้ควบคุมน้ำหนักบรรทุกให้อยู่ในพิกัดที่ทางราชการกำหนด และควบคุมรถบรรทุกใช้ความเร็วไม่เกิน 30 กิโลเมตรต่อชั่วโมง ในเส้นทางขนส่งแร่ช่วงที่ผ่านชุมชน และจะต้องใช้ผ้าใบปิดคลุมกระบะบรรทุกให้มิดชิด เพื่อป้องกันการฟุ้งกระจายของฝุ่นละออง การปลิวกระเด็นของเศษหินและป้องกันอุบัติเหตุ และฉีดพรมน้ำบนถนนลูกรัง ทั้งภายในและภายนอกโครงการตามความเหมาะสม	-โครงการมีการควบคุมน้ำหนักบรรทุกให้อยู่ในพิกัดที่ทางราชการกำหนด และควบคุมรถบรรทุกใช้ความเร็วไม่เกิน 30 กิโลเมตรต่อชั่วโมง ในเส้นทางขนส่งแร่ช่วงที่ผ่านชุมชน และใช้ผ้าใบปิดคลุมกระบะบรรทุกให้มิดชิด เพื่อป้องกันการฟุ้งกระจายของฝุ่นละออง การปลิวกระเด็นของเศษหินและป้องกันอุบัติเหตุ และฉีดพรมน้ำบนถนนลูกรัง ทั้งภายในและภายนอกโครงการ (รูปที่2-20,2-26,2-28)

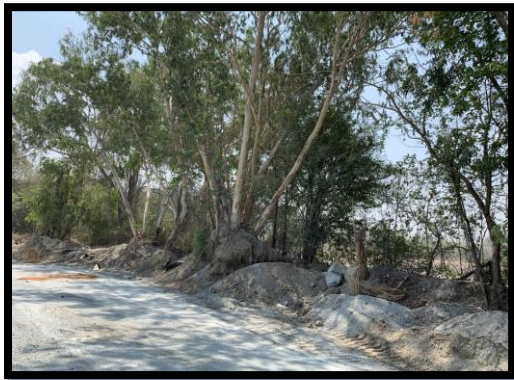
รูปที่ 2-23 แนวต้นไม้

มาตรการป้องกันและแก้ไข ผลกระทบสิ่งแวดล้อมที่กำหนด	รายละเอียดของการปฏิบัติ	เหตุผลที่ไม่ปฏิบัติ/ปฏิบัติไม่ครบ/ เปลี่ยนแปลงการปฏิบัติและ ข้อเสนอแนะ
1.ให้เว้นเขตไม่ทำเหมืองโดยรอบเขตพื้นที่ประทานบัตรในระยะไม่น้อยกว่า 5 เมตร โดยรอบพื้นที่ประทานบัตร และให้กันเขตพื้นที่ไม่ทำเหมืองในระยะ 50 เมตร จากถนนสาธารณะด้านทิศตะวันตกตามแนวพ้อยหลักที่ 6-7 พร้อมทั้งปลูกต้นไม้โตเร็วหรือไม้ท้องถิ่นเสริมให้เต็มพื้นที่เว้นไม่ทำเหมืองดังกล่าวให้หนาแน่นขึ้นรวมทั้งให้มีการบำรุงรักษาดูแลต้นไม้เหล่านั้น ให้มีการเจริญเติบโตที่ดี	-โครงการได้ทำการเว้นแนวเขตไม่เปิดการทำเหมืองในระยะ 50 เมตรทั้งสองข้างตลอดแนวถนนสาธารณะที่อยู่ในเขตประทานบัตรและดูแลรักษาสภาพต้นไม้ที่มีอยู่ตามธรรมชาติให้อยู่สภาพเดิม (รูปที่ 2-23)

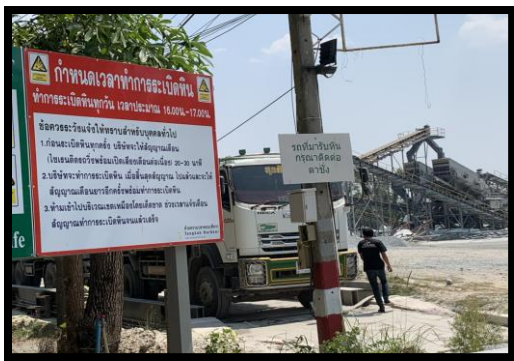
รูปที่ 2-25 ป้ายเตือนระเบิดหิน

3.ให้ออกแบบการใช้ปริมาณวัตถุระเบิดตามแผนผังการทำเหมือง โดยใช้ปริมาณวัตถุระเบิดไม่เกิน 150 กิโลกรัม/จังหวะถ่วง และทำการระเบิดวันละ 1 ครั้ง ระหว่างเวลา 16.00-17.00 น. และหลีกเลี่ยงการระเบิดย่อย โดยให้ใช้เครื่องเจาะกระแทกย่อยแร่แทนและให้เปิดสัญญาณเตือนให้ได้ยินในรัศมีไม่น้อยกว่า 500 เมตร ก่อนทำการระเบิด และเมื่อเสร็จสิ้นการระเบิดทุกครั้ง พร้อมทั้งมีป้ายเตือนเขตการใช้วัตถุระเบิด ที่สามารถมองเห็นได้ชัดเจน	-โครงการใช้ปริมาณวัตถุระเบิดไม่เกิน 150 กิโลกรัม/จังหวะถ่วง และทำการระเบิดวันละ 1 ครั้ง ระหว่างเวลา 16.00-17.00 น. ก่อนการระเบิดทุกครั้งได้จัดเจ้าหน้าที่ตรวจสอบพื้นที่โดยรอบในรัศมี 100 เมตร จากจุดระเบิด และให้สัญญาณเตือนให้ได้ยินในรัศมีไม่น้อยกว่า 500 เมตร และไม่มี การทำเหมืองหรือมีการระเบิดแร่ในเวลา กลางคืน และควบคุมวิธีการใช้และเก็บรักษาวัตถุระเบิดให้เป็นไปตามที่กำหนด ไว้ในแผนผังโครงการทำเหมืองและตามระเบียบที่ราชการกำหนด (รูปที่2-25)

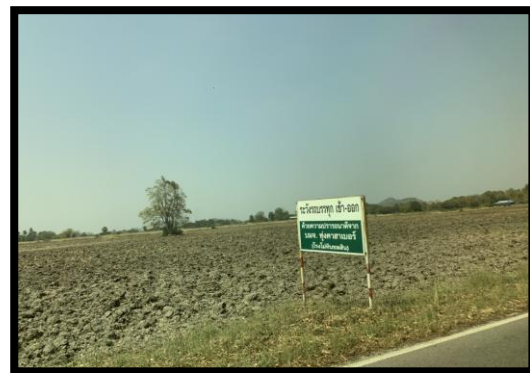
รูปที่ 2-28 ป้ายเตือนรถบรรทุกเข้า-ออก

8.ให้จัดทำสัญญาณหรือป้ายเตือน “ระวัง-มี รถบรรทุกเข้า-ออก”และป้ายชะลอความเร็วติดไว้ ริมถนนสายพุด-พระพุทธรบาทน้อย ช่วงก่อนที่จะ ถึงบริเวณทางแยกเข้าโครงการระยะห่างประมาณ 300 เมตร ทั้งสองด้าน เพื่อป้องกันและลดอุบัติเหตุ ที่อาจจะเกิดแก่ราษฎรในชุมชนที่สัญจรไป-มา โดย ป้ายหรือสัญญาณเตือนภัยจะต้องมองเห็นอย่าง ชัดเจน	-โครงการจัดทำป้ายเตือน “ระวัง-มี รถบรรทุกเข้า-ออก”และป้ายชะลอ ความเร็วติดไว้ริมถนนสายพุด-พระพุท ธบาทน้อย ช่วงก่อนที่จะถึงบริเวณทางแยก เข้าโครงการระยะห่างประมาณ 300 เมตร ทั้งสองด้าน (รูปที่2-28)
