บทที่ 2

ผลการปฏิบัติตามมาตรการป้องกันและแก้ไขผลกระทบสิ่งแวดล้อม และมาตรการติดตามตรวจสอบผลกระทบสิ่งแวดล้อม

ตารางที่ 2-1 ผลการตรวจสอบการปฏิบัติตามมาตรการและเงื่อนไขด้านสิ่งแวดล้อม
ของ ห้างหุ้นส่วนจำกัด ส.ศิลาเพชร คำขอประทานบัตรที่ 5/2550 ประทานบัตรที่ 26557/16298
ตำบลหนองชุมพลเหนือ อำเภอบ้านค่าย จังหวัดเพชรบุรี
(ประเภทเหมืองแร่ : แร่หินอุตสาหกรรมชนิดหินปูน เพื่ออุตสาหกรรมก่อสร้าง)

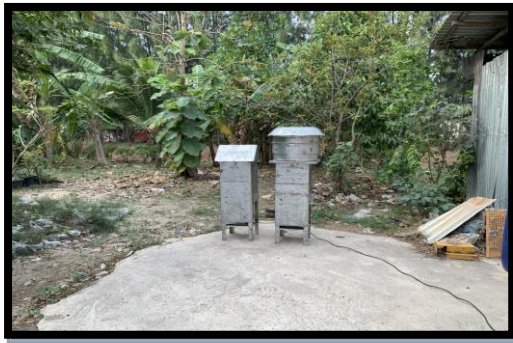
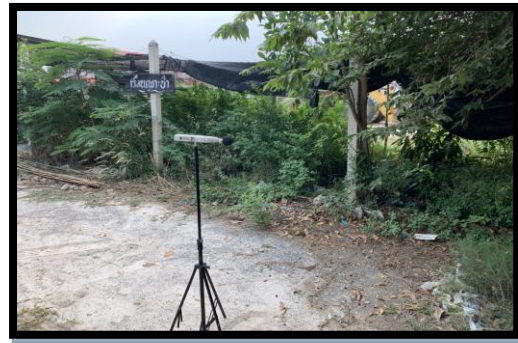
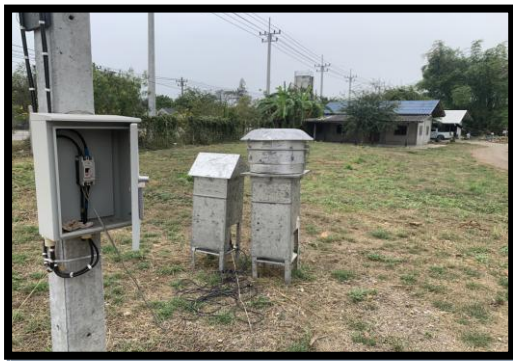
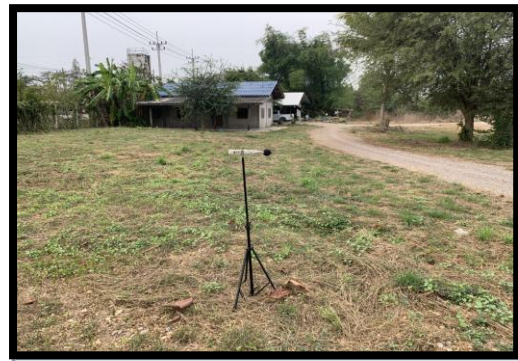
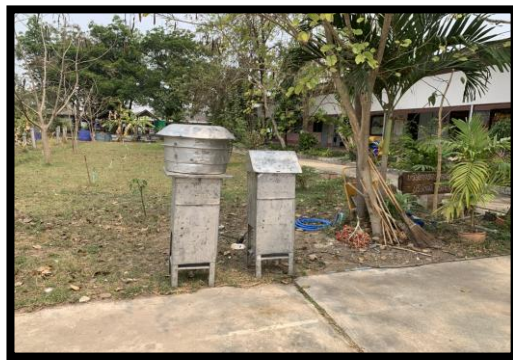
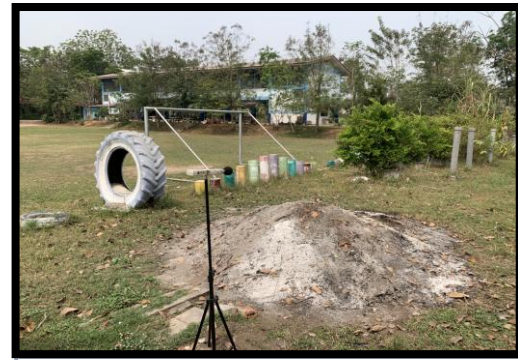
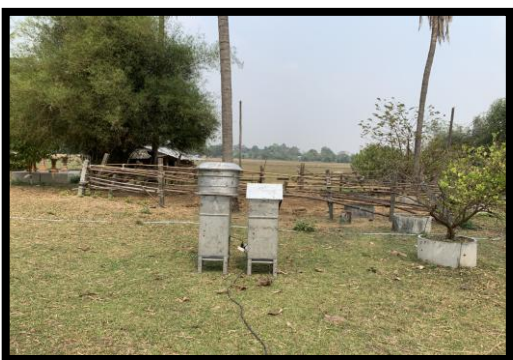
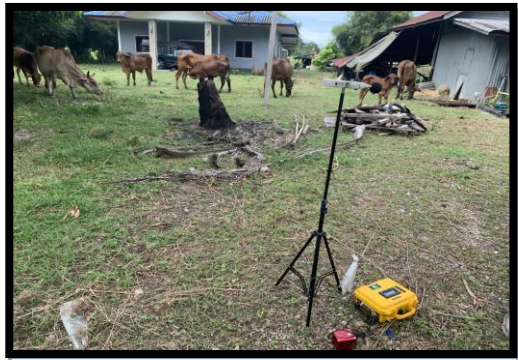
รูปที่ 2-2 การตรวจวัดคุณภาพอากาศ เสียง และความสั่นสะเทือน

บริเวณพื้นที่โครงการ

บริเวณบ้านอุตะเกา

บริเวณโรงเรียนบ้านเนินรัก

บริเวณบ้านคีรีวงศ์

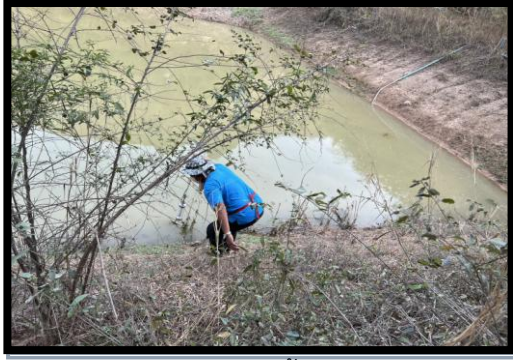
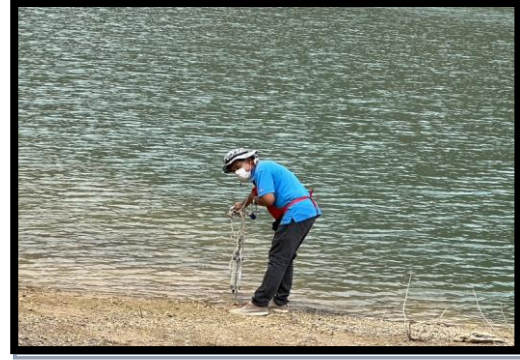
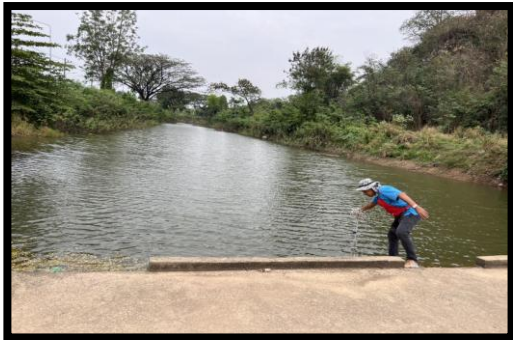
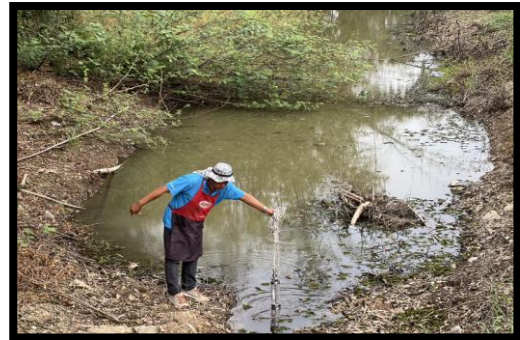
รูปที่ 2-3 การเก็บตัวอย่างคุณภาพน้ำผิวดิน

บ่อดักตะกอนในพื้นที่โครงการ

บ่อดักตะกอนโรงโม่หิน

ฝายน้ำล้นห้วยอุ้มเตา

ห้วยอุ้มเตา

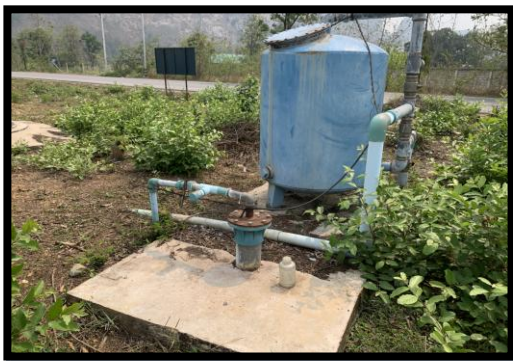
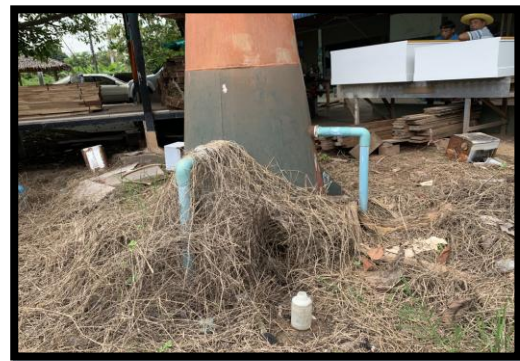
รูปที่ 2-4 การเก็บตัวอย่างคุณภาพน้ำใต้ดิน

บ่อบาดาลบ้านเนินรัก

บ่อบาดาลบ้านคีรีวงศ์

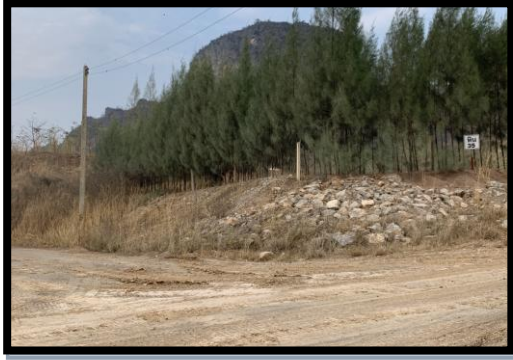
รูปที่ 2-7 แนวคันดินและต้นไม้

1.2 คุณภาพอากาศ 1. ปรับปรุงเส้นทางช่วงถนนลูกรังที่จะใช้ในการขนส่งแร่จากโรง โม่หินถึงทางหลวงหมายเลข พบ.1031 ให้เป็นถนนคอนกรีต เพื่อ ลดผลกระทบด้านฝุ่นละออง	ปฏิบัติตามโดยปรับปรุงเส้นทางช่วงถนนลูกรังที่จะใช้ในการ ขนส่งแร่จากโรงโม่หินถึงทางหลวงหมายเลข พบ.1031 ให้เป็นถนนลาดยาง เพื่อลดผลกระทบด้านฝุ่นละออง(รูป ที่ 2-7)

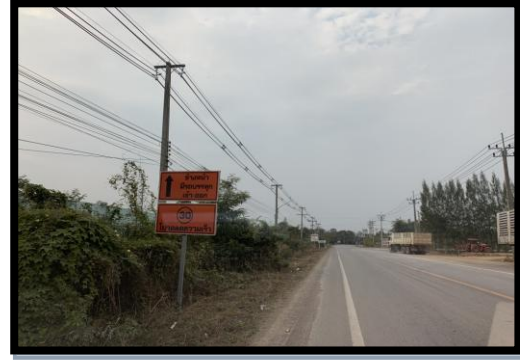
รูปที่ 2-8 ป้ายเตือนหยุดรถทางแยก

2.จัดทำป้ายเตือนจำกัดความเร็วของรถบรรทุกแอกจากหน้า เหมืองถึงโรงโม่หินและภายในพื้นที่โรงโม่หินให้ใช้ความเร็วไม่ เกิน 30 กิโลเมตรต่อชั่วโมง โดยการติดตั้งป้ายเตือนไว้ให้เห็น อย่างชัดเจน	โดยจัดทำป้ายเตือนจำกัดความเร็วของรถบรรทุกแ จากหน้าเหมืองถึงโรงโม่หินและภายในพื้นที่โรงโม่หิน ให้ใช้ความเร็วไม่เกิน 30 กิโลเมตรต่อชั่วโมง (รูปที่ 2- 8)

3.2 การคมนาคม 1. ปรับปรุงเส้นทางช่วงถนนลูกรังที่จะใช้ในการขนส่งแร่จากโรงโม่หินถึงทางหลวงหมายเลข พบ.1031 ให้เป็นถนนคอนกรีต	ทำเป็นถนนลาดยาง 4 เลน	
2. จัดทำป้ายสัญญาณเตือนภัย เช่น “ป้ายชะลอความเร็ว” ”ระวังมีรถบรรทุกเข้า-ออก” หรือสัญญาณไฟกระพริบ บริเวณทางแยกช่วงก่อนถึงทางเลี้ยวเข้า-ออกพื้นที่โครงการในระยะทางประมาณ 50 เมตร และ 100 เมตร ทั้งสองด้าน พร้อมทั้งดูแลป้ายและสัญญาณไฟให้อยู่ในสภาพใช้งานได้อยู่เสมอ	ปฏิบัติอย่างเคร่งครัดจัดทำป้ายสัญญาณเตือนภัย เช่น “ป้ายชะลอความเร็ว” ”ระวังมีรถบรรทุกเข้า-ออก” หรือสัญญาณไฟกระพริบ บริเวณทางแยกช่วงก่อนถึงทางเลี้ยวเข้า-ออกพื้นที่โครงการ (รูปที่ 2-8)

3.จัดทำป้ายเตือนจำกัดความเร็วรถ บรรทุกแร่ที่ออกสู่แหล่งรับซื้อภายนอก ในช่วงถนนลูกรัง ให้ใช้ความเร็วไม่เกิน 30 กิโลเมตรต่อชั่วโมง โดยการติดตั้งป้ายเตือนไว้ให้เห็นอย่างชัดเจน	จัดทำป้ายเตือนจำกัดความเร็วรถ บรรทุกแร่ที่ออกสู่แหล่งรับซื้อภายนอก ในช่วงถนนลูกรัง ให้ใช้ความเร็วไม่เกิน 30 กิโลเมตรต่อชั่วโมง(รูปที่ 2-8)

3.ควบคุมความเร็วรถบรรทุกแร่ที่วิ่งไป-มา ระหว่างหน้า เหมืองถึงโรงโม่หิน และการขนส่งหินจากโรงโม่หินถึงทาง หลวงชนบท พบ. 1031 ให้ใช้ความเร็วไม่เกิน 30 กม./ชม.	ปฏิบัติอย่างเคร่งครัดโดยควบคุมความเร็วรถบรรทุก แร่ที่วิ่งไป-มา ระหว่างหน้าเหมืองถึงโรงโม่หิน (รูปที่ 2-8)

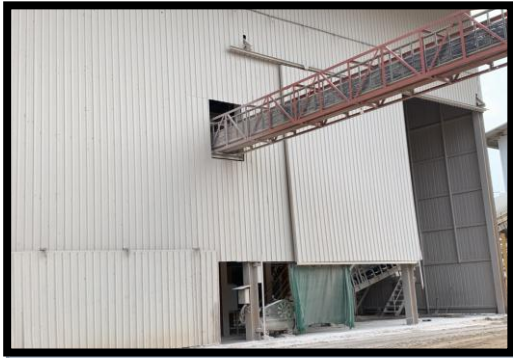
รูปที่ 2-9 โรงโม่ระบบปิด

3.การก่อสร้างโรงโม่หินจะต้องให้มีระบบป้องกันผลกระทบ สิ่งแวดล้อม ตามระเบียบข้อกำหนดของหน่วยงานราชการที่ กำหนดไว้อย่างเคร่งครัด ดังนี้	(รูปที่ 2-9 และ2-10)

1).ให้สร้างอาคารปิดคลุม 3 ด้าน และหลังคาสำหรับเครื่อง บดชุดแรก ยักรับหินใหญ่ (Hopper) และตะแกรงร่อนคัดเศษ หินดินทราย (Scalping Screen) พร้อมทั้งติดตั้งเครื่อง ฉีดสเปรย์น้ำบริเวณปากยักรับหินใหญ่	ปฏิบัติ อย่างเคร่งครัดสร้างอาคารปิดคลุม 3 ด้าน (รูป ที่ 2-9 และ2-11)

3) ระบบสายพานลำเลียง ต้องสร้างอุปกรณ์ปิดคลุมโดยตลอด พร้อมทั้งติดตั้งเครื่องฉีดสเปรย์น้ำบริเวณจุดต่างๆ ที่ก่อให้เกิดฝุ่น ละอองภายนอกอาคาร	ระบบสายพานลำเลียง ต้องสร้างอุปกรณ์ปิดคลุมโดย ตลอด พร้อมทั้งติดตั้งเครื่องฉีดสเปรย์น้ำบริเวณจุดต่างๆ (รูปที่ 2-9)

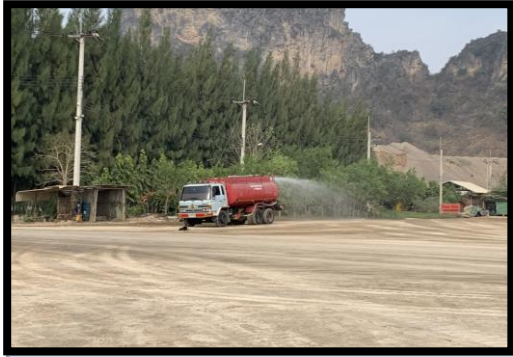
รูปที่ 2-11 การฉีดพรมน้ำ

7) ให้ใช้การฉีดพรมน้ำบริเวณลานเก็บกองหินที่คัดขนาดแล้ว ตามเส้นทางลำเลียงขนส่งหิน ในขณะที่เครื่องจักรกลและ ยานพาหนะทำงานอยู่ เพื่อป้องกันการฟุ้งกระจายของฝุ่น พร้อม ทั้งทำความสะอาดเก็บกวาดฝุ่นละอองที่ตกค้างสะสมบริเวณพื้นที่ โรงโม่หินและเส้นทางลำเลียงอย่างน้อยสัปดาห์ละ 1 ครั้ง	ปฏิบัติอย่างเคร่งครัดฉีดพรมน้ำบริเวณลานเก็บกองหิน ที่คัดขนาดแล้ว ตามเส้นทางลำเลียงขนส่งหิน ในขณะที่ เครื่องจักรกลและยานพาหนะทำงานอยู่ (รูปที่ 2-11,39 และ 42)

2.ฉีดพรมน้ำบริเวณเส้นทางภายในพื้นที่หน้าเหมืองและ เส้นทางขนส่งลำเลียงแร่ของโครงการก่อนออกสู่ภายนอก อย่างน้อยวันละ 4 ครั้ง หรือตามความเหมาะสมของสภาพ ภูมิอากาศในแต่ละวัน และหมั่นดูแลสภาพผิวถนนให้มีสภาพ ดีอยู่เสมอ	ปฏิบัติอย่างเคร่งครัดโดยฉีดพรมน้ำบริเวณเส้นทาง ภายในพื้นที่หน้าเหมืองและเส้นทางขนส่งลำเลียงแร่ ของโครงการก่อนออกสู่ภายนอกอย่างน้อยวันละ 4 ครั้ง (รูปที่ 2-11)

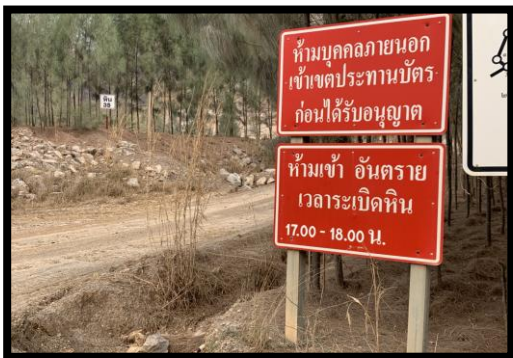
รูปที่ 2-13 ป้ายเตือนระเบิดหิน

2.จัดทำป้ายเตือน “อันตรายจากการระเบิด” พร้อมทั้งระบุช่วงเวลาทำการระเบิดติดตั้งไว้ริมเส้นทางใกล้เคียงพื้นที่โครงการถัดตามแนวเขตพื้นที่โครงการบริเวณที่สามารถมองเห็นได้ชัดเจน	ปฏิบัติตามอย่างเคร่งครัดโดยดำเนินการได้ในช่วงเวลา 16.00-17.00 น.(รูปที่ 2-13)

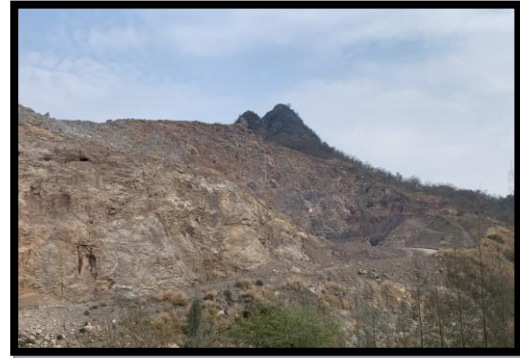
รูปที่ 2-14 คั่นดักหินทางทิศตะวันตก

3.สร้างคันดักหินบริเวณริมขอบแปลงทางด้านทิศตะวันตก โดยคันหินดังกล่าวกำหนดขนาดความกว้าง 10 เมตร สูง 5 เมตร เพื่อป้องกันหินจากการทิ้งขุดไม่ให้กระเด็นออกนอกเขตประทานบัตร	โดยสร้างคันดักหินบริเวณริมขอบแปลงทางด้านทิศตะวันตก เพื่อป้องกันหินจากการทิ้งขุดไม่ให้กระเด็นออกนอกเขตประทานบัตร (รูปที่ 2-14)

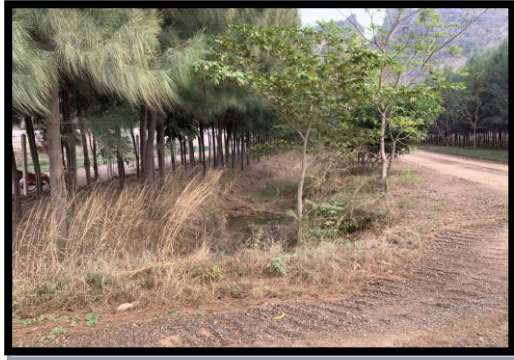
รูปที่ 2-15 แนวคันดินและคูระบายน้ำ

1.4 อุทกวิทยา และคุณภาพน้ำ 1.จัดสร้างแนวคันดิน และคูระบายน้ำตามแนวขอบแปลงด้านทิศตะวันตก โดยขนาดแนวคันดินฐานกว้าง 5 ม. ด้านบนกว้าง 2 ม. สูง 2 ม. และคูระบายน้ำมีขนาดความกว้างท้องร่องน้ำ 1.0 ม. ลึก 1.0 ม. และด้านบนกว้าง 1.5 ม. เพื่อระบายลงสู่บ่อกักตะกอน และป้องกันการชะล้างตะกอนมูลดินออกสู่ภายนอก	โดยจัดสร้างแนวคันดิน และคูระบายน้ำตามแนวขอบแปลงด้านทิศตะวันตก (รูปที่ 2-15)

2. กำหนดให้ขุดบ่อดักตะกอน บริเวณขอบแปลงทางด้านทิศตะวันตกของพื้นที่โครงการตามหมายอักษร “บ” ขนาดเนื้อที่ 1 ไร่ ความลึก 3 เมตร เพื่อรองรับน้ำจากบริเวณพื้นที่เปิดหน้าเหมือง	โดยจัดสร้างแนวคันดิน และคูระบายน้ำตามแนวขอบแปลงด้านทิศตะวันตกเพื่อรองรับน้ำจากบริเวณพื้นที่เปิดหน้าเหมือง (รูปที่ 2-15)

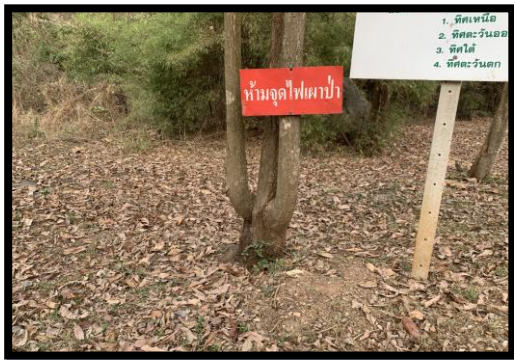
รูปที่ 2-17 ป้ายห้ามจุดไฟเผาป่า

2.ติดป้ายเตือน”ห้ามจุดไฟเผาป่า” หรือ “ห้ามล่าสัตว์ป่า” ในบริเวณพื้นที่ที่มองเห็นได้ชัดเจนทั้งในพื้นที่โครงการและบริเวณใกล้เคียง รวมถึงดูแลให้พนักงานปฏิบัติตามอย่างเคร่งครัด	ปฏิบัติอย่างเคร่งครัดติดป้ายเตือน”ห้ามจุดไฟเผาป่า” หรือ “ห้ามล่าสัตว์ป่า” (รูปที่ 2-17 และ 2-18)

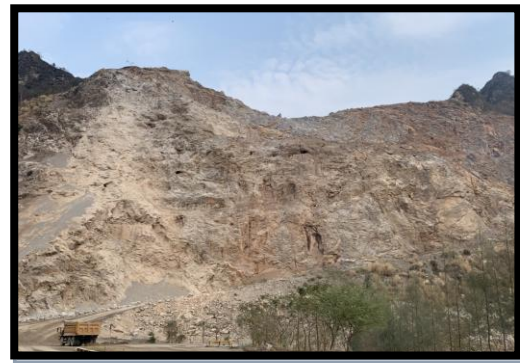
รูปที่ 2-24 หน้าเหมืองแบบขั้นบันได

มาตรการป้องกันและแก้ไข ผลกระทบสิ่งแวดล้อมที่กำหนด	ผลการปฏิบัติ/เหตุผลที่ไม่ปฏิบัติ	เหตุผลที่ไม่ปฏิบัติ/ปฏิบัติไม่ครบ/ เปลี่ยนแปลงการปฏิบัติและ ข้อเสนอแนะ
ระยะดำเนินการ 1. ทรัพยากรสิ่งแวดล้อมทางกายภาพ 1) สภาพภูมิประเทศ 1. ออกแบบหน้าเหมืองในลักษณะขั้นบันได (Benching Method) ความกว้างขั้นบันไดไม่น้อยกว่า 10 ม. ขั้นบันไดสูงชันละไม่เกิน 10 ม. ความลาดชันรวมของหน้าเหมืองไม่เกิน 45 องศา	ปฏิบัติอย่างเคร่งครัดออกแบบหน้าเหมืองในลักษณะขั้นบันได (Benching Method) ความกว้างขั้นบันไดไม่น้อยกว่า 10 ม. ขั้นบันไดสูงชันละไม่เกิน 10 ม. ความลาดชันรวมของหน้าเหมืองไม่เกิน 45 องศา (รูปที่ 2-24)

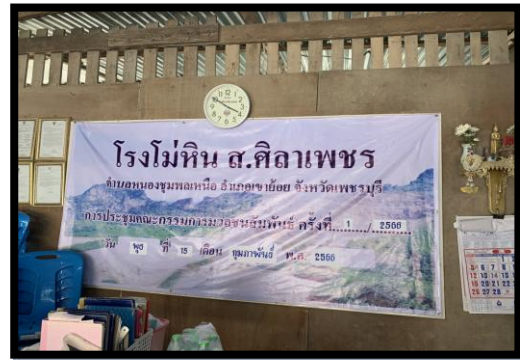
รูปที่ 2-30 สถานที่จัดประชุมคณะกรรมการมวลชนสัมพันธ์

4. จัดตั้งคณะกรรมการมวลชนสัมพันธ์เพื่อทำหน้าที่ ประชาสัมพันธ์ข้อมูลข่าวสารเกี่ยวกับโครงการและติดตามการ ตรวจสอบผลกระทบ รวมทั้งรับเรื่องร้องเรียนต่างๆ ที่เกิดจากการ ดำเนินโครงการ เพื่อหาข้อยุติและแนวทางแก้ไข ในระหว่าง กระบวนการตรวจสอบข้อเท็จจริงเรื่องร้องเรียน จะมีเจ้าหน้าที่ จากส่วนราชการและผู้นำชุมชน รวมถึงผู้ที่ร้องเรียนเข้าร่วม ตรวจสอบและหาแนวทางแก้ไข คณะกรรมการแบ่งออกเป็น 3 ฝ่าย ดังนี้ 1) ฝ่ายผู้ประกอบการเหมือง คือ หจก.ส.ศิลาเพชร 2) ฝ่ายชุมชน ประกอบด้วย ผู้ใหญ่บ้าน และหรือตัวแทน ชาวบ้าน ในเขตพื้นที่ศึกษา 3) หน่วยงานราชการในท้องถิ่นที่เกี่ยวข้อง ได้แก่ นายก องค์การบริหารส่วนตำบลหนองชุมพลเหนือ ผู้อำนวยการโรงเรียน บ้านศิรีวงศ์ ผู้อำนวยการโรงเรียนบ้านเนินรัก ผู้อำนวยการ โรงพยาบาลส่งเสริมสุขภาพตำบลหนองชุมพลเหนือ บ้านศิรีวงศ์ พัฒนาการชุมชนอำเภอยาย้อย และเกษตรอำเภอยาย้อย	ปฏิบัติอย่างเคร่งครัดโดยจัดตั้งคณะกรรมการมวลชน สัมพันธ์เพื่อทำหน้าที่ประชาสัมพันธ์ข้อมูลข่าวสาร เกี่ยวกับโครงการและติดตามการตรวจสอบผลกระทบ รวมทั้งรับเรื่องร้องเรียนต่างๆ ที่เกิดจากการดำเนิน โครงการ (รูปที่ 2-30)

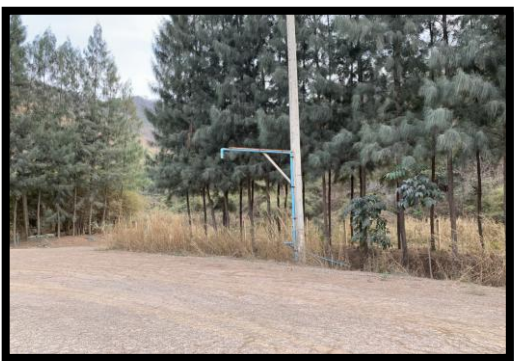
รูปที่ 2-35 แนวต้นไม้

3. ปลุกต้นไม้โตเร็วทรงสูงหนาแน่นที่อย่างน้อย 2 แถว ให้มี ระยะห่างระหว่างต้น และแถวประมาณ 2 X 2 เมตร ไว้ตามขอบ แปลงทางด้านทิศตะวันตกเพื่อเป็นแนวป้องกันผลกระทบ (Buffer Zone)	โดยปลุกต้นไม้ 2 แถว ให้มีระยะห่างระหว่างต้น และ แถวประมาณ 2 X 2 เมตร ไว้ตามขอบแปลงทางด้านทิศ ตะวันตก (รูปที่ 2-35)

9) ปลุกต้นไม้โตเร็วทรงสูงหนาแน่นที่ปิดกั้นทิศทางลมและเสียงตามความเหมาะสมของสภาพพื้นที่ ตามแนวเขตพื้นที่โรงโม่หินโดยรอบ และปลูกเสริมบริเวณพื้นที่ว่าง พร้อมทั้งดูแลรักษาให้เจริญเติบโตอยู่เสมอ	ปฏิบัติตามอย่างเคร่งครัดปลุกต้นไม้โตเร็วทรงสูงหนาแน่นที่ปิดกั้นทิศทางลมและเสียง (รูปที่ 2-35)
