การปฏิบัติตามมาตรการป้องกันและแก้ไขผลกระทบสิ่งแวดล้อม

2.1 ผลการปฏิบัติตามมาตรการป้องกันและแก้ไขผลกระทบสิ่งแวดล้อม

**ตารางที่ 2.2-1 ผลการปฏิบัติตามมาตรการป้องกันและแก้ไขผลกระทบสิ่งแวดล้อม (ระยะดำเนินการ) โครงการโรงไฟฟ้าเชื้อเพลิงชีวมวลในโรงงานน้ำตาล
ของ บริษัท อุตสาหกรรมน้ำตาลอีสาน จำกัด ระหว่างเดือนมกราคม-มิถุนายน 2566**

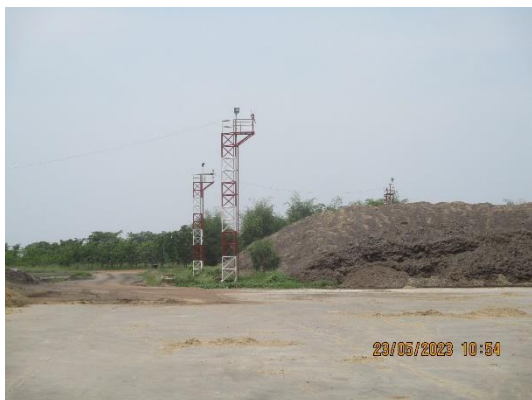
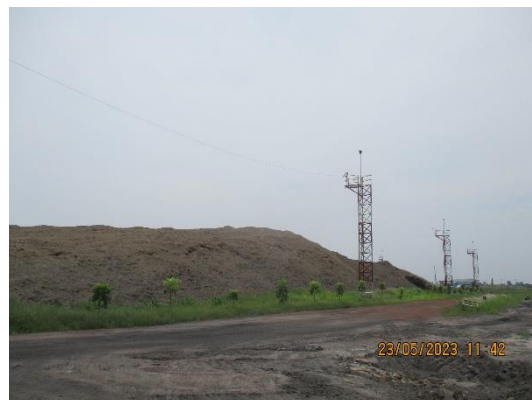
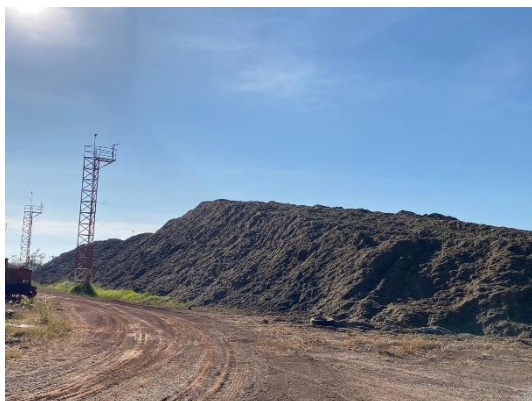
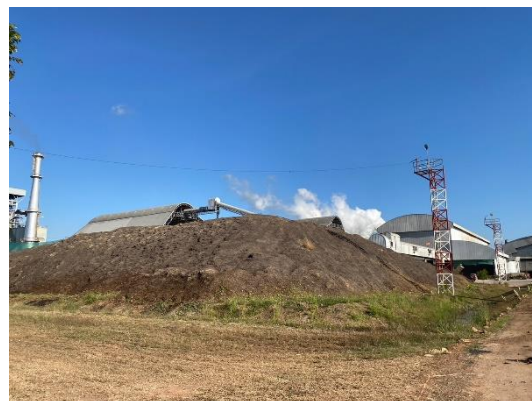
รูปที่ 1 กองขานอ้อย

2. คุณภาพอากาศ 2.1 มาตรการป้องกันและแก้ไขผลกระทบการเก็บกอง เชื้อเพลิงและนำเชื้อเพลิงไปใช้งาน - กองชานอ้อยด้วยความสูงไม่เกิน 8 เมตร	- ลานกองชานอ้อย	- โครงการติดตั้งสัญลักษณ์บ่งชี้ความสูงเพื่อควบคุมความสูง ของกองชานอ้อยไม่ให้เกิน 8 เมตร	-	- รูปที่ 1 กองชานอ้อย - รูปที่ 2 สัญลักษณ์ บ่งชี้ความสูงกอง ชานอ้อย

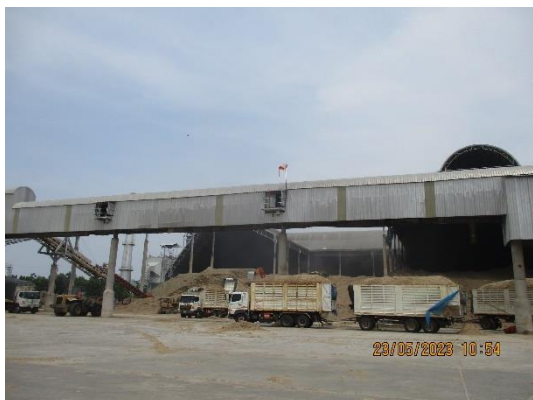
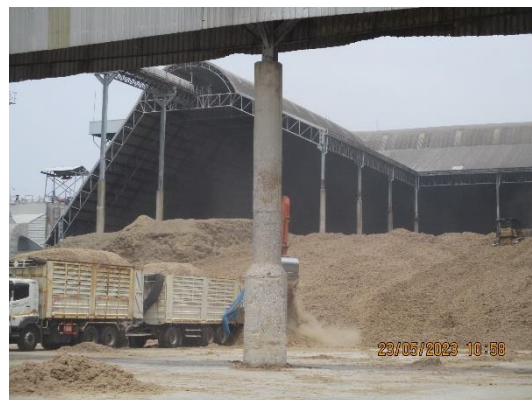
รูปที่ 4 อาคารเก็บขานอ้อย

2. คุณภาพอากาศ (ต่อ) 2.1 มาตรการป้องกันและแก้ไขผลกระทบการเก็บกอง เชื้อเพลิงและนำเชื้อเพลิงไปใช้งาน (ต่อ) - จัดให้มีการแบ่งเก็บขานอ้อยเป็น 3 กอง ควบคุมความ สูงการเก็บไม่เกิน 8 เมตร และปลูกต้นไม้ทรงพุ่มสูง ระหว่างลานกอง เพื่อป้องกันและลดผลกระทบการ ฟุ้งกระจายของฝุ่นละออง	- ลานกองขานอ้อย	- โครงการจัดเก็บขานอ้อยแบ่งเป็น 3 กอง และติดตั้ง สัญลักษณ์บ่งชี้ความสูงเพื่อควบคุมความสูงไม่เกิน 8 เมตร รวมทั้งปลูกต้นไม้ทรงพุ่มสูงรอบบริเวณลานกองขานอ้อย รวมทั้งจัดให้มีอาคารเก็บกองขานอ้อยแบบหลังคาปิดคลุม เพื่อป้องกันและลดผลกระทบในการฟุ้งกระจายของ ฝุ่นละออง	-	- รูปที่ 1 กองขานอ้อย - รูปที่ 2 สัญลักษณ์ บ่งชี้ความสูงกอง ขานอ้อย - รูปที่ 3 ต้นไม้ทรง พุ่มสูง บริเวณลาน กองขานอ้อย - รูปที่ 4 อาคารเก็บ ขานอ้อย

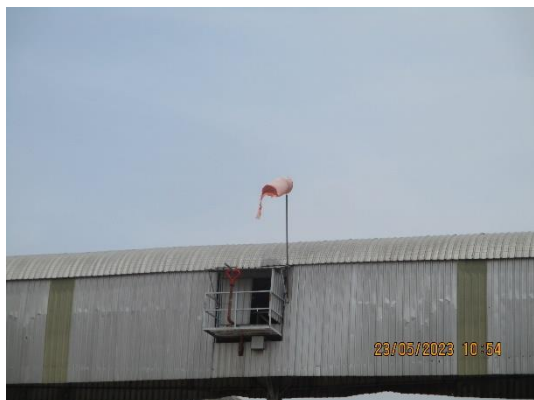
รูปที่ 7 กุญลมบอกทิศทางลม (Wind Sock)

2. คุณภาพอากาศ (ต่อ) 2.1 มาตรการป้องกันและแก้ไขผลกระทบการเก็บกอง เชื้อเพลิงและนำเชื้อเพลิงไปใช้งาน (ต่อ) - ติดตั้งอุปกรณ์ตรวจสอบทิศทางของลมที่พัดผ่านลาน กองขานอ้อย	- ลานกองขานอ้อย	- โครงการติดตั้งอุปกรณ์ตรวจสอบทิศทางลม ได้แก่ ถุงลมบอกทิศทางลม (Wind Sock) บริเวณสายพานลำเลียง ขานอ้อย ซึ่งอยู่ใกล้กับลานกองขานอ้อย เพื่อตรวจสอบ ทิศทางลมที่พัดผ่านลานกองขานอ้อย	-	- รูปที่ 7 ถุงลมบอก ทิศทางลม (Wind Sock)

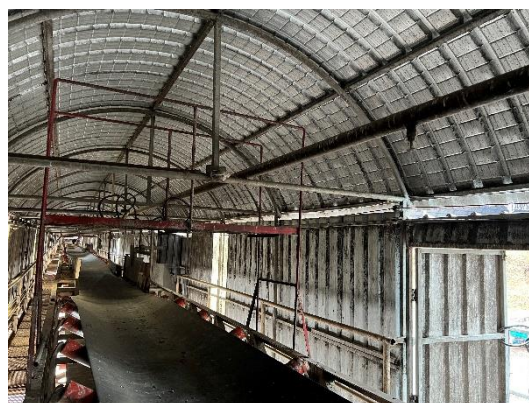
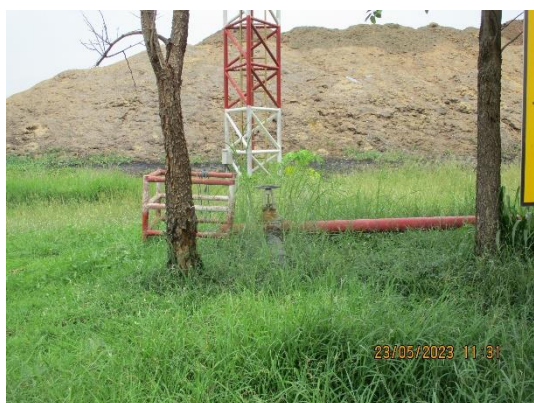
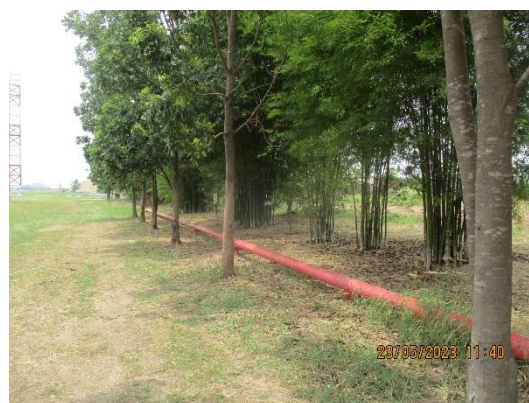
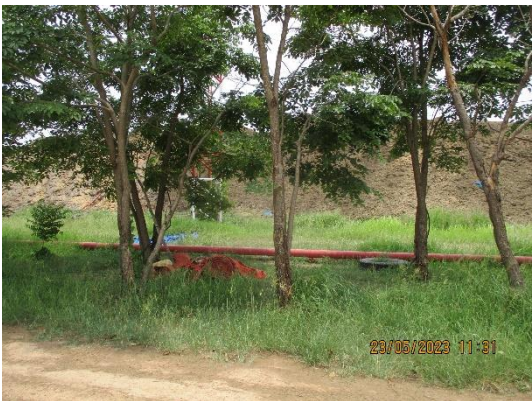
รูปที่ 10 ระบบป้องกันอัคคีภัยรอบลานกองขนถ่าย

2. คุณภาพอากาศ (ต่อ) 2.1 มาตรการป้องกันและแก้ไขผลกระทบการเก็บกอง เชื้อเพลิงและนำเชื้อเพลิงไปใช้งาน (ต่อ) - จัดให้มี Hydrant และสายฉีดน้ำดับเพลิงรอบลานกอง ชานอ้อยโดยอ้างอิงการออกแบบและติดตั้งตาม มาตรฐานของ National Fire Protection Association (NFPA)	- ลานกองชานอ้อย	- โครงการดำเนินการติดตั้งระบบป้องกันอัคคีภัยบริเวณรอบ ลานกองชานอ้อย เช่น หอน้ำดับเพลิง Hydrant และสายฉีด น้ำดับเพลิงตามมาตรฐานของ NFPA	-	- รูปที่ 10 ระบบป้องกัน อัคคีภัยรอบลานกอง ชานอ้อย

- จัดให้มีหอน้ำดับเพลิงรอบลานกองชานอ้อย	- ลานกองชานอ้อย	- โครงการมีระบบป้องกันอัคคีภัยและหอน้ำดับเพลิงโดยรอบ ลานกองชานอ้อย	-	- รูปที่ 10 ระบบป้องกัน อัคคีภัยรอบลานกอง ชานอ้อย

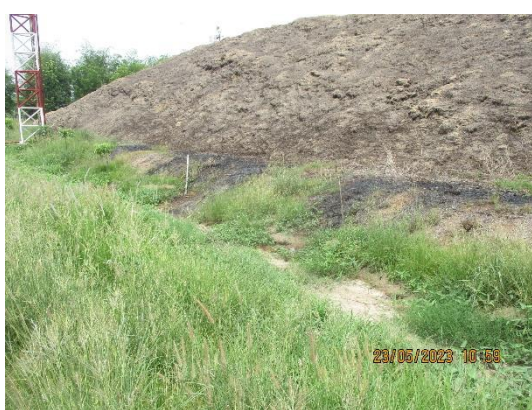
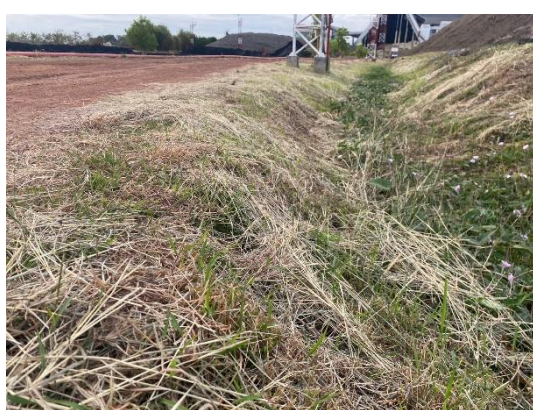
รูปที่ 11 รางระบายน้ำรอบลานกองขานอ้อย

- จัดให้มีรางระบายน้ำล้อมรอบลานกองชานอ้อย เพื่อรองรับน้ำฝนและรวบรวมเข้าบ่อตกตะกอนก่อน หมุนเวียนไปฉีดพรมที่ลานกองชานอ้อยปริมาณน้ำฝน ส่วนเกินจะถูกสูบไปยังบ่อบำบัดน้ำเสียของโครงการ ต่อไป	- ลานกองชานอ้อย	- โครงการมีรางระบายน้ำล้อมรอบลานกองชานอ้อย เพื่อ รองรับน้ำฝนและรวบรวมเข้าบ่อตกตะกอนก่อนหมุนเวียน ไปฉีดพรมที่ลานกองชานอ้อย สำหรับน้ำฝนส่วนเกินจะสูบ ไปยังบ่อบำบัดน้ำเสียของโครงการ	-	- รูปที่ 11 รางระบาย น้ำ ร อ บ ล า น ก อ ง ชานอ้อย - รูปที่ 12 บ่อตกตะกอน - รูปที่ 13 บ่อบำบัด น้ำเสีย

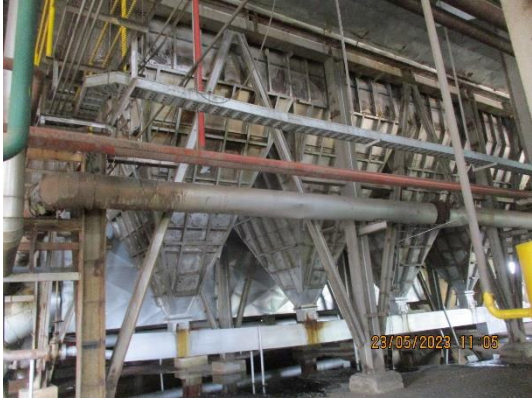
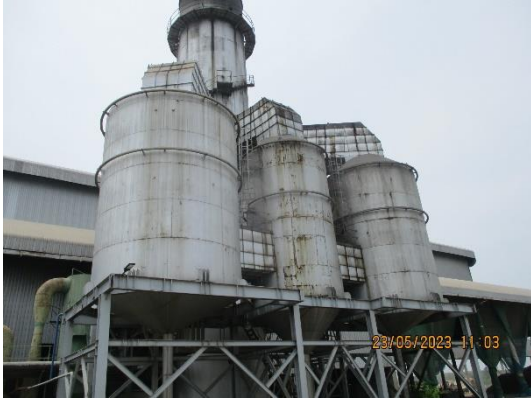
Multicyclone	Wet Scrubber
รูปที่ 14 ระบบดักฝุ่น

2. คุณภาพอากาศ (ต่อ) 2.2 มาตรการควบคุมคุณภาพอากาศจากปล่อง - จัดให้หม้อไอน้ำมีระบบดักฝุ่น เพื่อควบคุมปริมาณฝุ่นละอองรวมให้อยู่ในเกณฑ์มาตรฐาน (โดยโครงการมีการติดตั้งเครื่องดักฝุ่นแบบมัลติไซโคลนและเครื่องดักฝุ่นแบบ Wet scrubber)	- ปล่องหม้อไอน้ำของโครงการ	- โครงการติดตั้งระบบดักฝุ่นที่หม้อไอน้ำ ได้แก่ เครื่องดักฝุ่นแบบมัลติไซโคลนและเครื่องดักฝุ่นแบบ Wet Scrubber โดยจัดให้มีเจ้าหน้าที่ตรวจสอบสภาพการทำงานของระบบบำบัดตามแผนอย่างต่อเนื่อง	-	- รูปที่ 14 ระบบดักฝุ่น - ภาคผนวก 3ข - ภาคผนวก 4ข

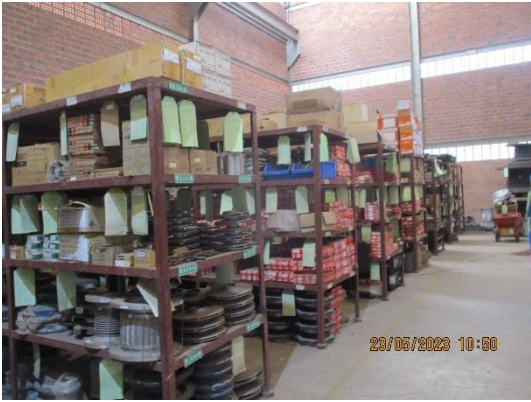
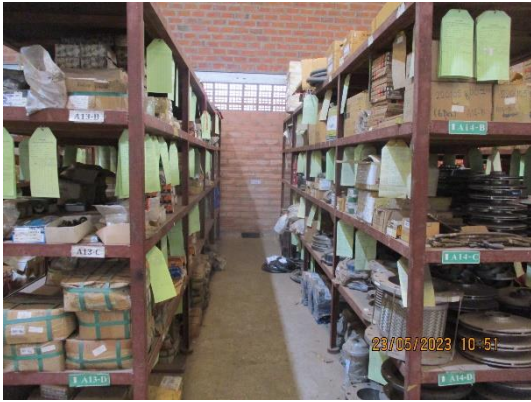
2. คุณภาพอากาศ (ต่อ) 2.2 มาตรการควบคุมคุณภาพอากาศจากปล่อง (ต่อ) <ul style="list-style-type: none"> ▪ จัดทำแผนตรวจสอบและบำรุงรักษาเชิงป้องกัน (Preventive Maintenance) ของหม้อไอน้ำและระบบบำบัดมลพิษทางอากาศเพื่อให้ระบบต่างๆ ทำงานได้อย่างเต็มประสิทธิภาพ โดยก่อให้เกิดผลกระทบสิ่งแวดล้อมน้อยที่สุดและเพื่อลดความเสี่ยงที่อุปกรณ์ดังกล่าวจะชำรุดเสียหายในระหว่างการผลิต 		<ul style="list-style-type: none"> - โครงการจัดทำแผนการตรวจสอบและบำรุงรักษาเชิงป้องกัน (Preventive maintenance) ของหม้อไอน้ำและระบบบำบัดมลพิษทางอากาศ พร้อมทั้งมีเจ้าหน้าที่ดำเนินการตรวจสอบตามแผนอย่างต่อเนื่อง เพื่อให้ระบบต่างๆ ทำงานได้อย่างเต็มประสิทธิภาพ 	-	- ภาคผนวก 3ข
<ul style="list-style-type: none"> ▪ จัดเตรียมอุปกรณ์และอะไหล่สำรองของระบบบำบัดมลพิษทางอากาศให้มีจำนวนเพียงพอ เพื่อนำมาใช้ในการแก้ไข ซ่อมแซม เมื่อระบบควบคุมมลพิษทางอากาศขัดข้องได้ทันที 		<ul style="list-style-type: none"> - โครงการมีการจัดเตรียมอุปกรณ์และอะไหล่สำรองที่จำเป็นสำหรับระบบบำบัดมลพิษทางอากาศ เพื่อให้สามารถใช้ในกรณีฉุกเฉินหรือขัดข้องได้ทันที 		- รูปที่ 15 อุปกรณ์และอะไหล่สำรอง

2. คุณภาพอากาศ (ต่อ) 2.2 มาตรการควบคุมคุณภาพอากาศจากปล่อง (ต่อ) - เตรียมอุปกรณ์และอะไหล่ของระบบบำบัดมลพิษทางอากาศให้เพียงพอ เพื่อใช้ในการแก้ไขซ่อมแซมเมื่อระบบขัดข้องได้ทันที	- ระบบรวบรวมและบำบัดมลพิษทางอากาศ	- โครงการจัดเตรียมอุปกรณ์และอะไหล่สำรองที่จำเป็นสำหรับระบบบำบัดมลพิษทางอากาศ เช่น แผ่นเหล็กและวาล์ว เป็นต้น เพื่อให้สามารถใช้ในกรณีฉุกเฉินหรือขัดข้องได้ทันที	-	- รูปที่ 15 อุปกรณ์และอะไหล่สำรอง

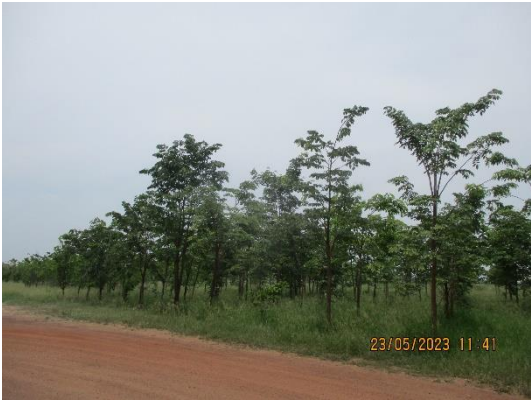
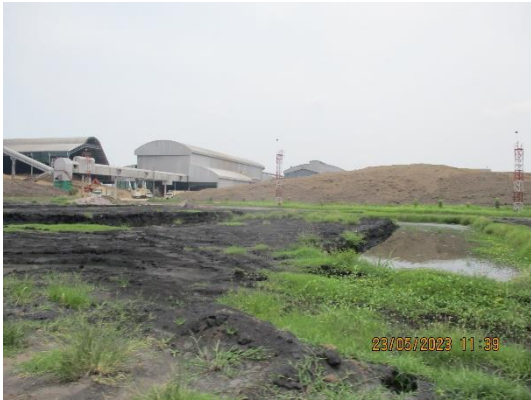
รูปที่ 16 ต้นไม้ทรงพุ่มสูงบริเวณบ่อเถ้า	รูปที่ 17 บ่อเถ้า

2. คุณภาพอากาศ (ต่อ) 2.3 มาตรการป้องกันและแก้ไขการฟุ้งกระจายของเถ้า - จัดให้มีการปลูกต้นไม้ที่มีทรงพุ่มสูงทางทิศตะวันตกและทิศใต้ของบ่อเถ้าเพื่อป้องกันและลดผลกระทบการฟุ้งกระจายของฝุ่นละออง	- บ่อเถ้า	- โครงการดำเนินการปลูกต้นไม้ทรงพุ่มสูงทางทิศตะวันตกและทิศใต้ของบ่อเถ้า เพื่อป้องกันและลดผลกระทบการฟุ้งกระจายของฝุ่นละออง	-	- รูปที่ 16 ต้นไม้ทรงพุ่มสูงบริเวณบ่อเถ้า - รูปที่ 17 บ่อเถ้า

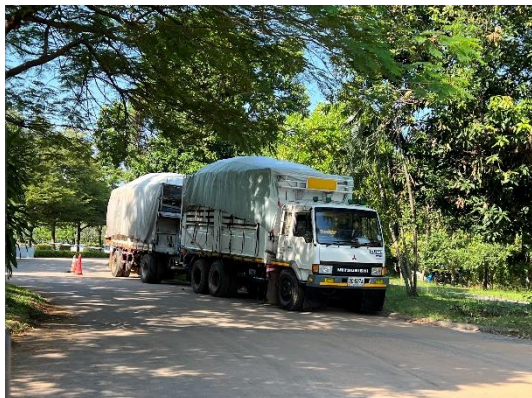
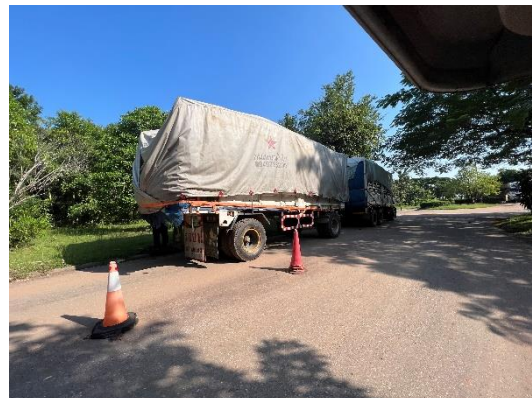
- รถบรรทุกกากของเสียโดยเฉพาะซีเมนต์ต้องมีสิ่งปิดเพื่อป้องกันการตกหล่นหรือการฟุ้งกระจายของฝุ่นละออง และต้องตรวจสอบสภาพความเรียบร้อยของรถก่อนออกนอกพื้นที่โครงการ	- รถบรรทุกกากของเสีย	- โครงการกำหนดให้รถบรรทุกซีเมนต์มีผ้าใบปิดคลุม และพนักงานขับรถต้องตรวจสอบสภาพความเรียบร้อยของรถก่อนออกพื้นที่โครงการ เพื่อป้องกันการตกหล่นหรือฟุ้งกระจายของฝุ่นละออง	-	- รูปที่ 18 วัสดุปิดคลุมรถบรรทุก

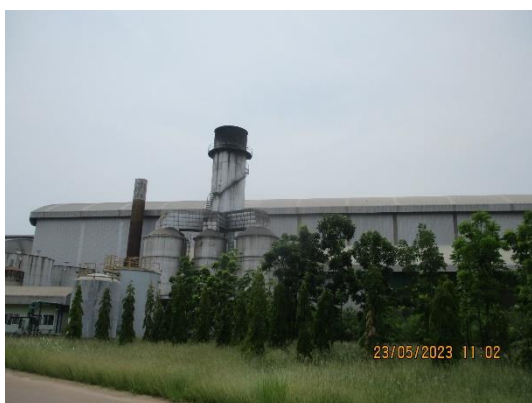
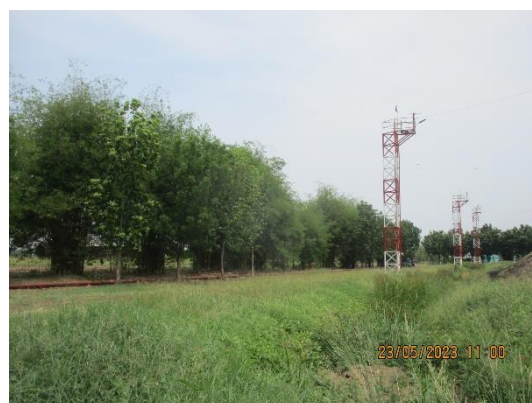
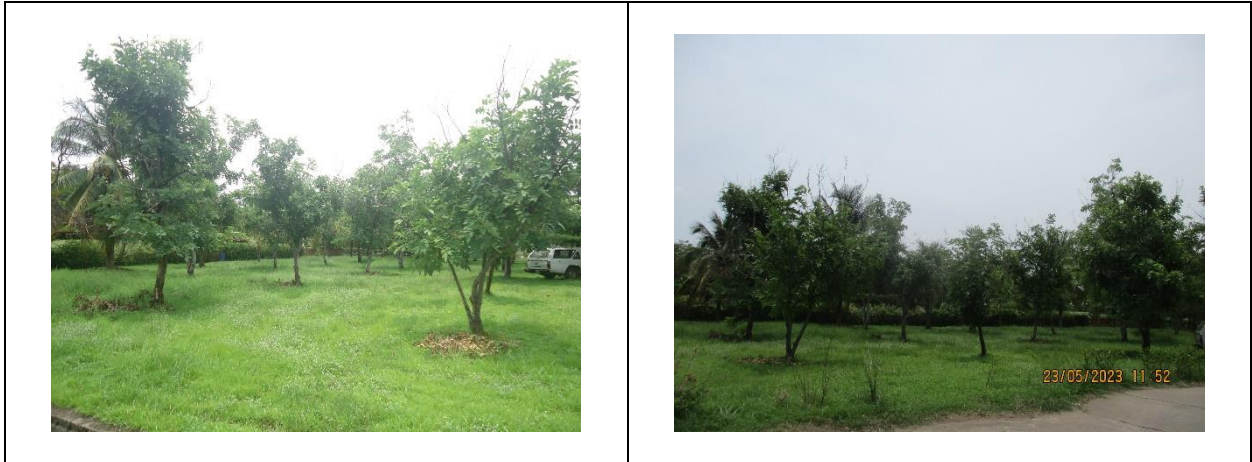
รูปที่ 20 การปลูกไม้ยืนต้นบริเวณริมรั้วโครงการ

3. เสียง - ปลุกไม้ยืนต้นริมรั้วโครงการฝั่งที่ติดกับชุมชน เพื่อใช้เป็น แนวป้องกันเสียงดังรบกวนชุมชนใกล้เคียง	- พื้นที่โครงการ	- โครงการดำเนินการปลูกต้นไม้ยืนต้น ได้แก่ ต้นยูคาลิปตัส ต้นขี้เหล็ก และต้นคูณ บริเวณริมรั้วโครงการด้านทิศตะวันตก ซึ่งติดกับชุมชนบ้านหนองแขง บริเวณบ้านพักพนักงาน และ บริเวณโดยรอบพื้นที่โครงการ เพื่อเป็นแนวป้องกันเสียงดัง รบกวนชุมชนใกล้เคียง	-	- รูปที่ 20 การปลูกไม้ ยืนต้นบริเวณริมรั้ว โครงการ

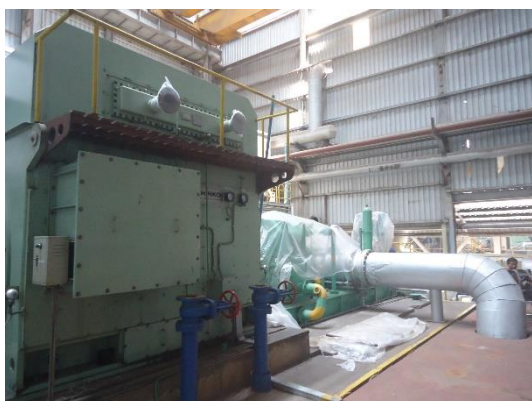
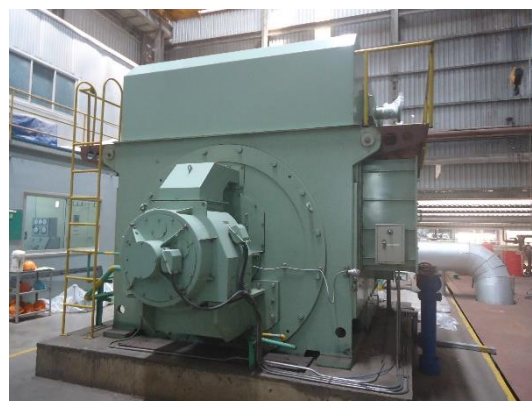
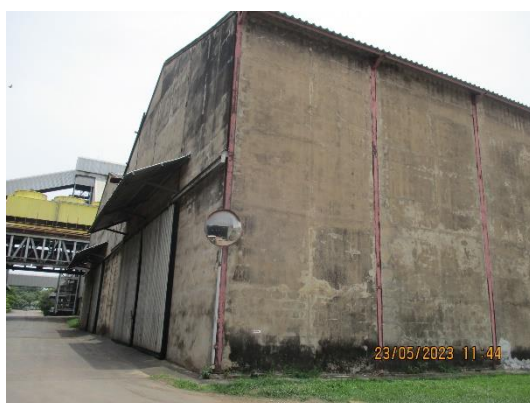
- บำรุงรักษาเครื่องจักรต่างๆ อย่างสม่ำเสมอและพิจารณาเลือกใช้วิธีการควบคุมเสียงที่แหล่งกำเนิดตามความเหมาะสมเพื่อลดผลกระทบจากระดับเสียง	- พื้นที่โครงการ	- โครงการจัดทำแผนบำรุงรักษาเครื่องจักร (Preventive maintenance) และดำเนินการตรวจสอบอย่างต่อเนื่องและควบคุมเสียงที่แหล่งกำเนิด เช่น การปิดครอบเครื่องจักร การปิดล้อมอาคารเพื่อลดผลกระทบจากระดับเสียง	-	- ภาคผนวก 3ข - รูปที่ 25 การปิดครอบเครื่องจักรและการปิดล้อมอาคาร

3. เสียง (ต่อ) - ควบคุมการดำเนินการของโครงการ เพื่อให้ระดับเสียง ที่บริเวณริมรั้วของโรงงานน้ำตาลเป็นไปตามมาตรฐาน ประกาศกระทรวงอุตสาหกรรม หรือมาตรฐานอื่นๆ ที่เกี่ยวข้อง	- พื้นที่โครงการ	- โครงการมีมาตรการลดผลกระทบด้านเสียงโดยการปิดครอบ เครื่องจักรและการปิดล้อมอาคารรวมทั้งการปลูกต้นไม้ บริเวณริมรั้วรอบพื้นที่โครงการ เพื่อเป็นการควบคุมระดับ เสียงบริเวณริมรั้วของโรงงานน้ำตาล ซึ่งจากผลการตรวจวัด ระดับเสียงทั่วไปที่บริเวณชุมชนที่ติดกับพื้นที่โครงการ พบว่า มีค่าอยู่ในเกณฑ์มาตรฐานกำหนด	-	- รูปที่ 20 การปลูกไม้ ยืนต้นบริเวณริมรั้ว โครงการ - รูปที่ 25 การปิด ครอบเครื่องจักรและ การปิดล้อมอาคาร
