**โครงการทำเหมืองแร่หินอุตสาหกรรมชนิดหินปูน**

**เพื่ออุตสาหกรรมก่อสร้าง**

**คำขอประทานบัตรที่ 2/2550**

**บริษัท กาจนาศิลาภัณฑ์ จำกัด**

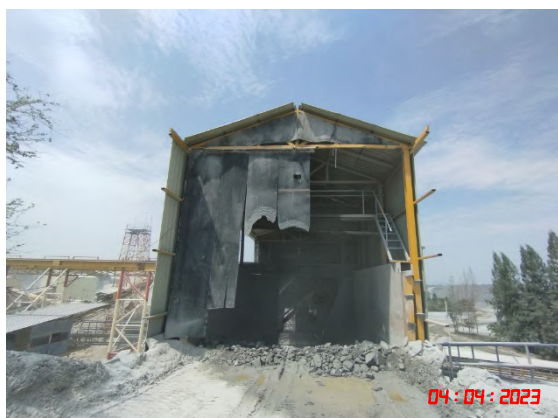
## รูปที่ 14 ระบบป้องกันผลกระทบสิ่งแวดล้อมบริเวณโรงโม่หินของโครงการ

อาคารปิดคลุมยังรับหินใหญ่

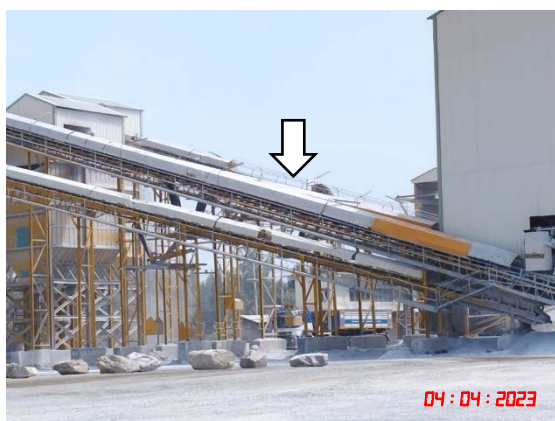
หลังคาปิดคลุมสายพานลำเลียง

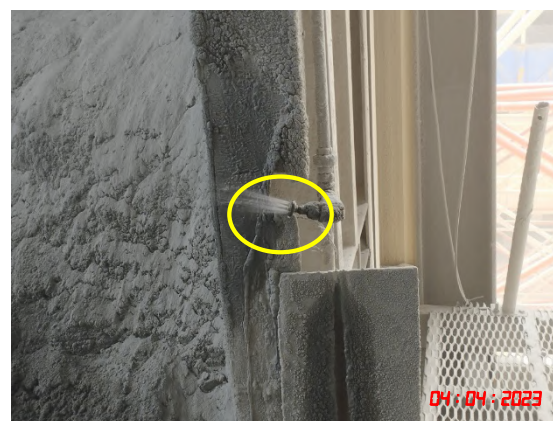
ระบบสเปรย์น้ำบริเวณยังรับหินใหญ่

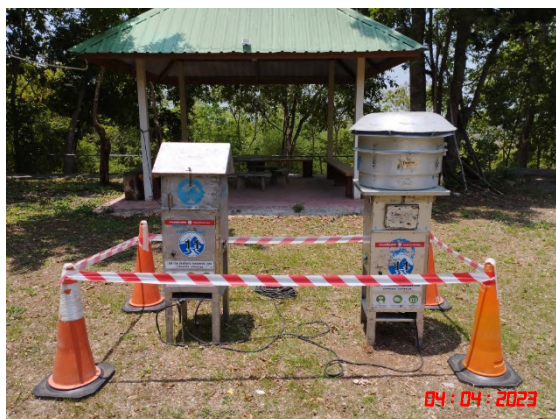
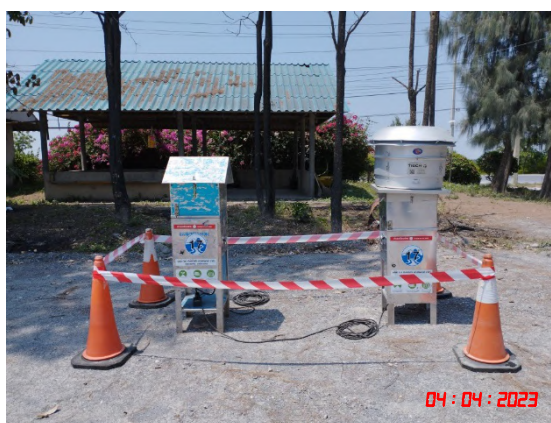
รูปที่ 26 การตรวจวัดคุณภาพอากาศ ระหว่างวันที่ 4-7 เมษายน 2566

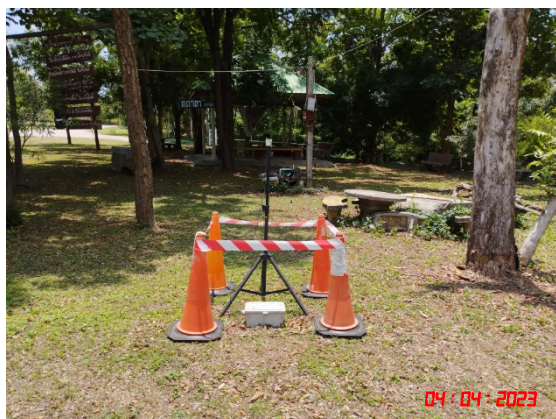
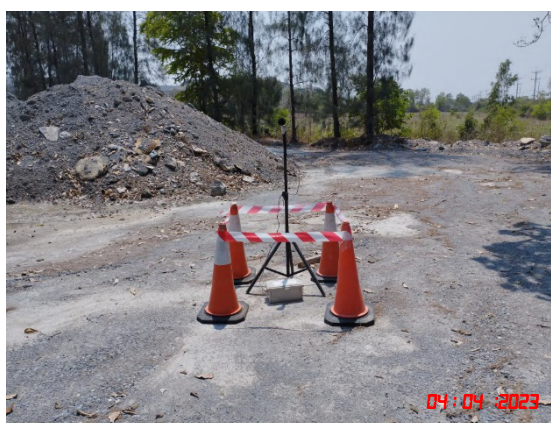
## รูปที่ 28 การตรวจวัดระดับเสียง ระหว่างวันที่ 4-7 เมษายน 2566

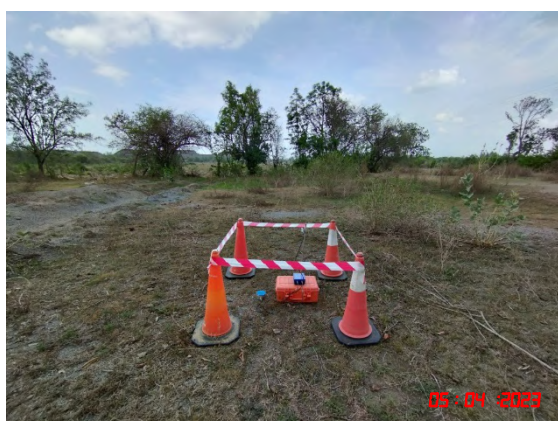
## รูปที่ 29 การตรวจวัดค่าความสั่นสะเทือน วันที่ 5 เมษายน 2566

บ้านเรือนราษฎรที่ตั้งอยู่ใกล้พื้นที่โครงการทางด้านทิศตะวันตก  
เฉียงใต้ ประมาณ 1 กิโลเมตร

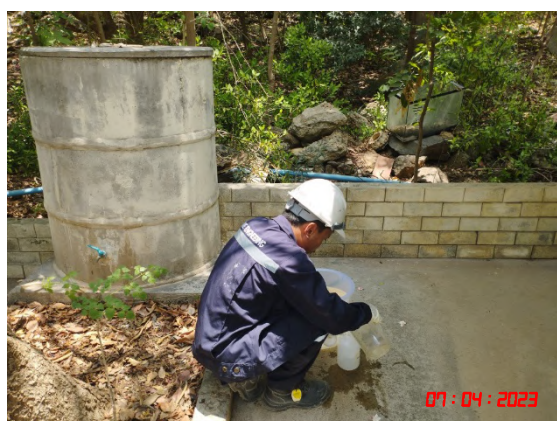
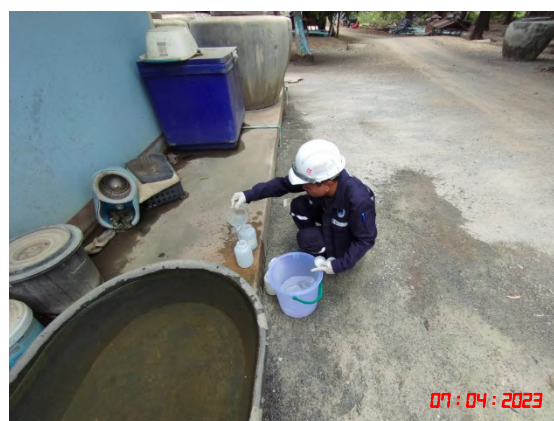
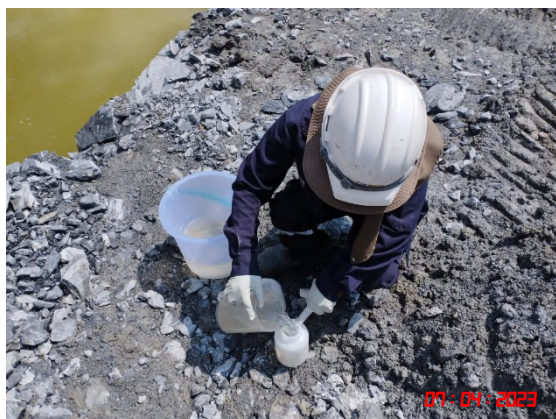
## รูปที่ 31 การเก็บตัวอย่างน้ำ วันที่ 7 เมษายน 2566

บ่อบาดาลวัดเขาถ้ำเสือ

บ่อบาดาลมหาวิทยาลัยเวสเทิร์น

บ่อรับน้ำในชุมเหมือง (Sump)

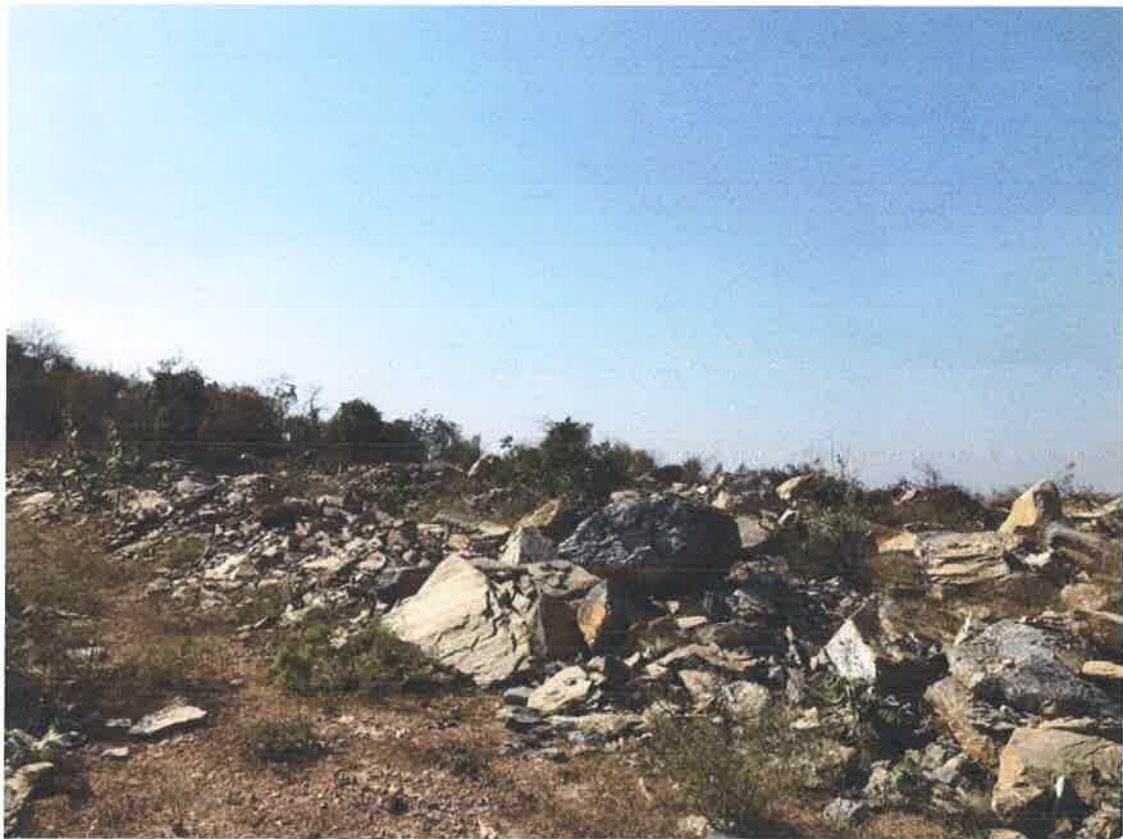
ภาพที่ 3 : กองเก็บเปลือกดินและเศษหินชั่วคราว

วิธีดำเนินการ สำหรับเปลือกดินและเศษหินในบริเวณพื้นที่โครงการมีปริมาณน้อยมาก ซึ่งเปลือกดินและเศษหินดังกล่าวสามารถนำไปใช้ในการปรับพื้นที่และเส้นทางภายในโครงการ อีกทั้งเศษหินที่เหลือจากการนำไปปรับสภาพพื้นที่ยังสามารถนำไปใช้เป็นหินคลุกเพื่อการก่อสร้างได้ทั้งหมด ดังนั้น จึงไม่มีเศษดินและเศษหินเหลือจากการทำเหมือง โดยเศษดินและเศษหินที่ได้จากการทำเหมืองที่ยังไม่นำไปใช้ประโยชน์ทางโครงการ ได้จัดพื้นที่สำหรับกองไว้ชั่วคราว บริเวณพื้นที่การทำเหมือง (ภาพที่ 3) เพื่อความสะดวกในการขนย้าย ดังนั้น จึงไม่จำเป็นต้องจัดเตรียมพื้นที่กองเปลือกดินและเศษหินสำหรับโครงการนี้

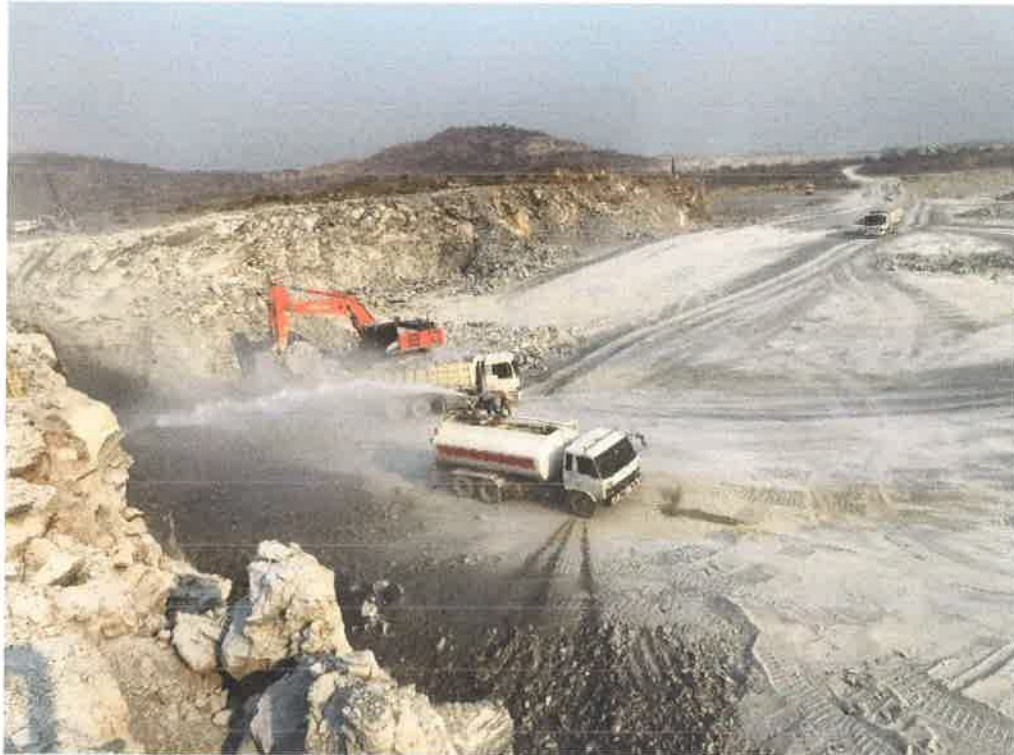
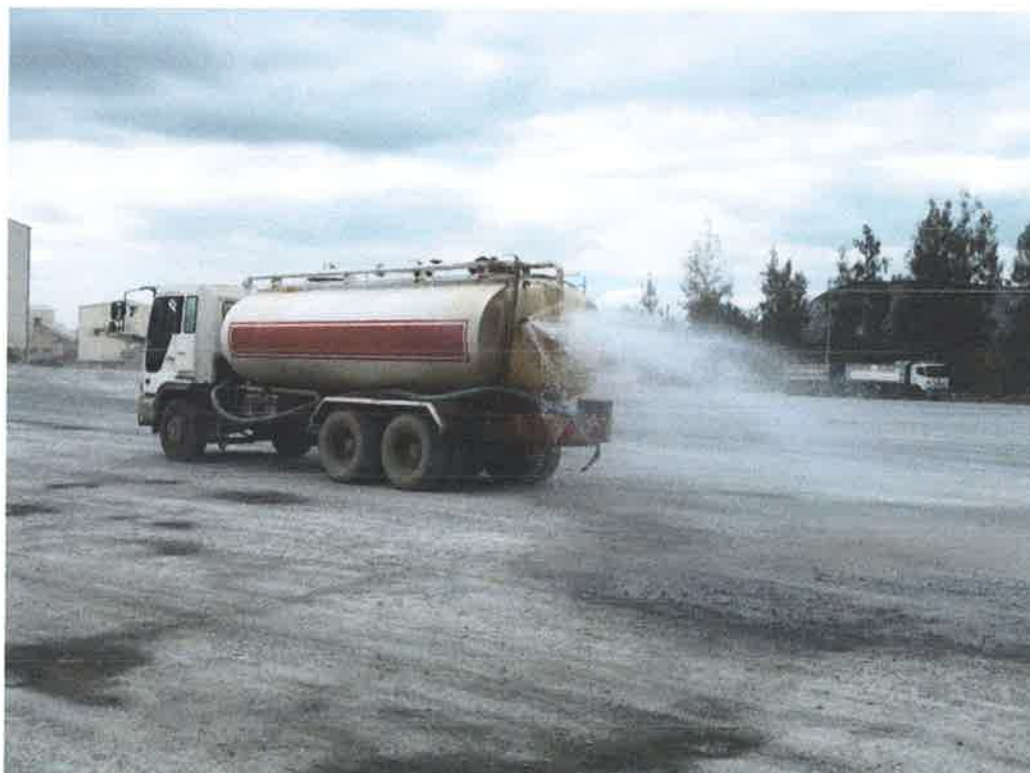
ภาพที่ ๑ : การนำน้ำจากบ่อพักน้ำดีักตะกอนมาใช้รดถนนและพื้นที่ต่างๆที่เกิดฝุ่นฟุ้งกระจาย

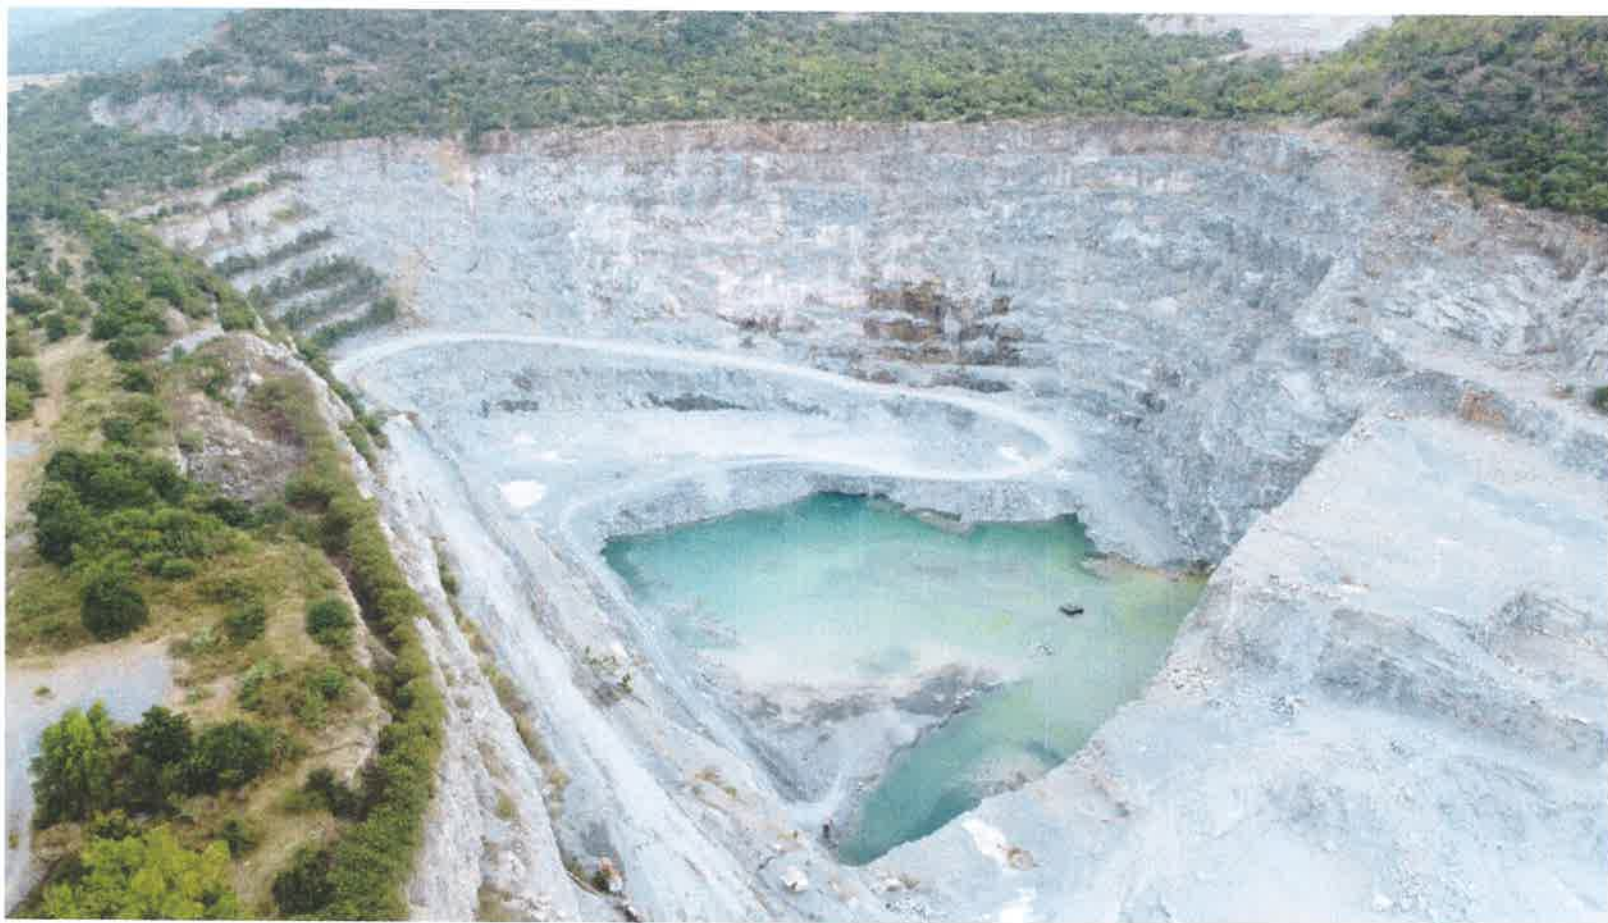
ภาพ ที่ 10 : บ่อพักน้ำคัดตะกอนบริเวณที่พื้นที่ต่ำสุดของหน้าเหมืองภายในพื้นที่โครงการ

วิธีดำเนินการ เนื่องจากในการทำเหมืองโดยวิธีเหมืองหาบตามแผนผังโครงการนี้จะไม่มีการใช้น้ำในการดำเนินการแต่อย่างใด จะใช้น้ำเพียงลดการฟุ้งกระจายของฝุ่นตามเส้นทางลำเลียงแร่บริเวณหน้าเหมืองโดยใช้รถบรรทุกทำการฉีดพรมน้ำตามบริเวณต่างๆรวมทั้งเส้นทางรถยนต์ และบริเวณที่อาจจะทำให้เกิดฝุ่นได้ภายในพื้นที่โครงการ( ภาพที่ 9 ) ดังนั้น จึงไม่มีภาระระบายน้ำที่เกิดจากการทำเหมืองสำหรับโครงการนี้แต่อย่างใด สำหรับน้ำจากธรรมชาติที่ผ่านพื้นที่ทำเหมืองจะมีการจัดทำบ่อพักน้ำดักตะกอนบริเวณที่ต่ำของหน้าเหมือง(ภาพที่ 10 )เพื่อพักน้ำก่อนระบายออกนอกพื้นที่ประทานบัตร

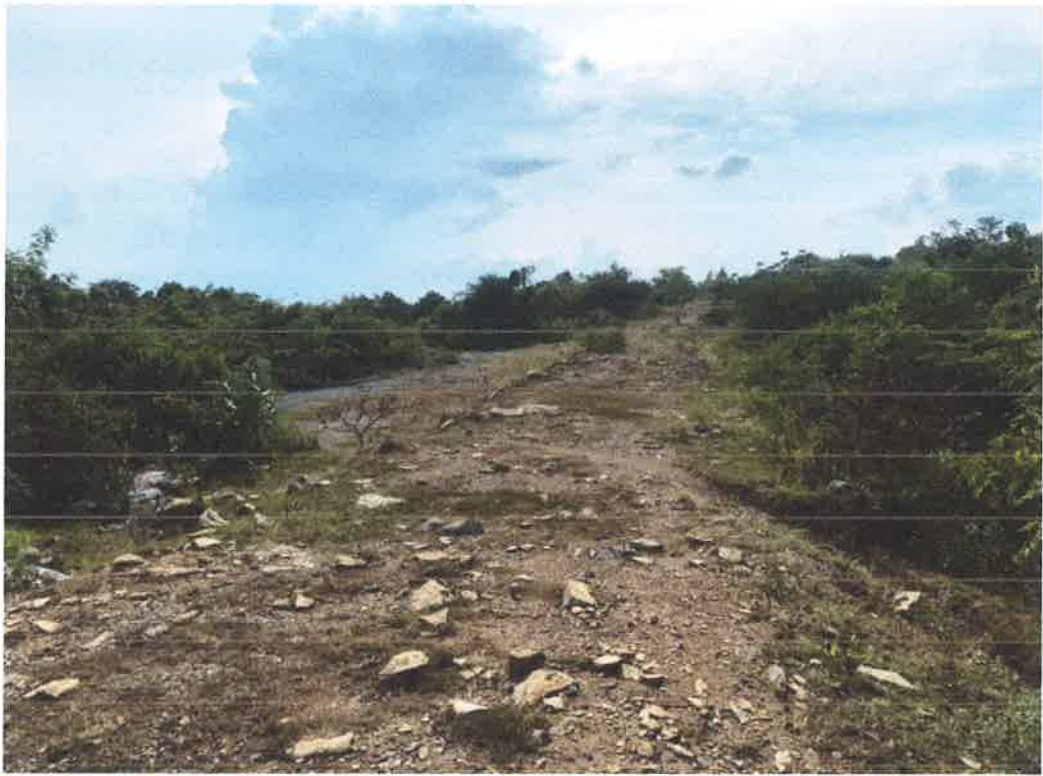
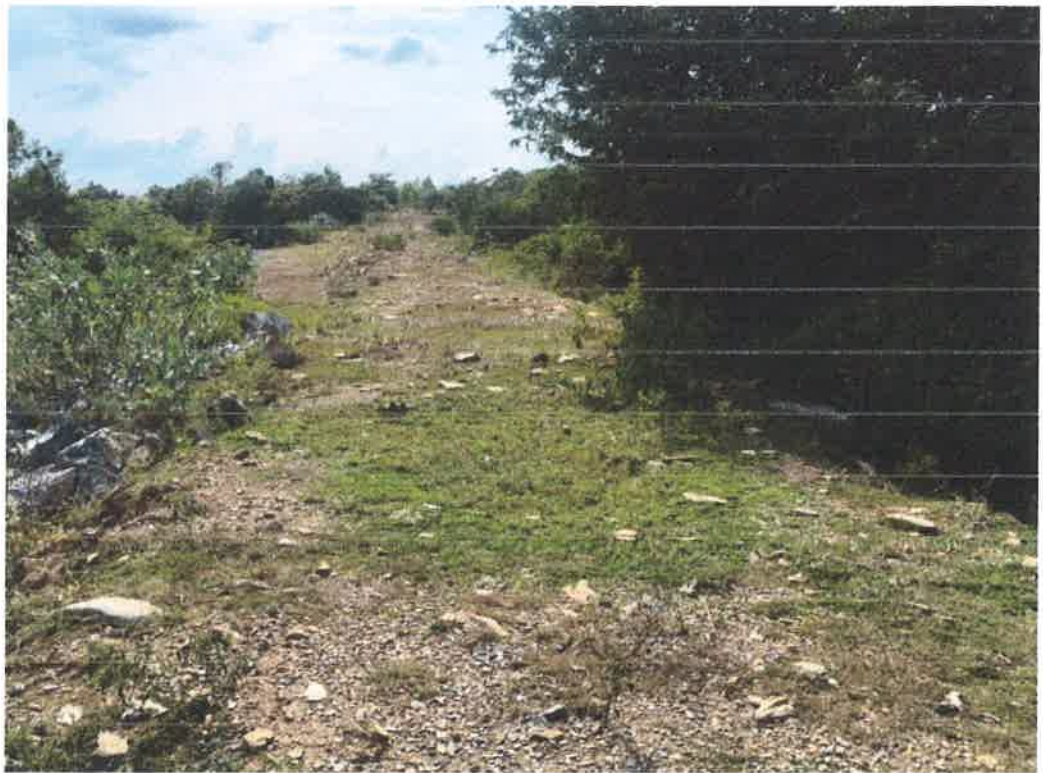
ภาพที่ 13 : แนวคันดินที่ต้องปรับใหม่บริเวณหลักหมุดหลักฐานที่ 5-6

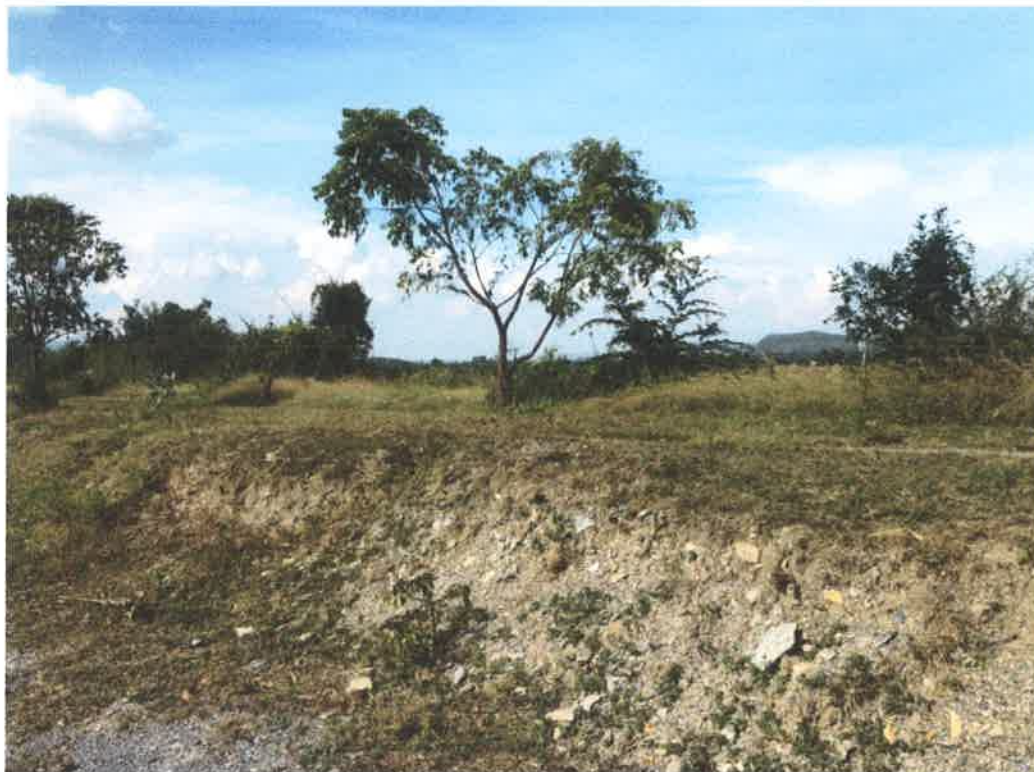
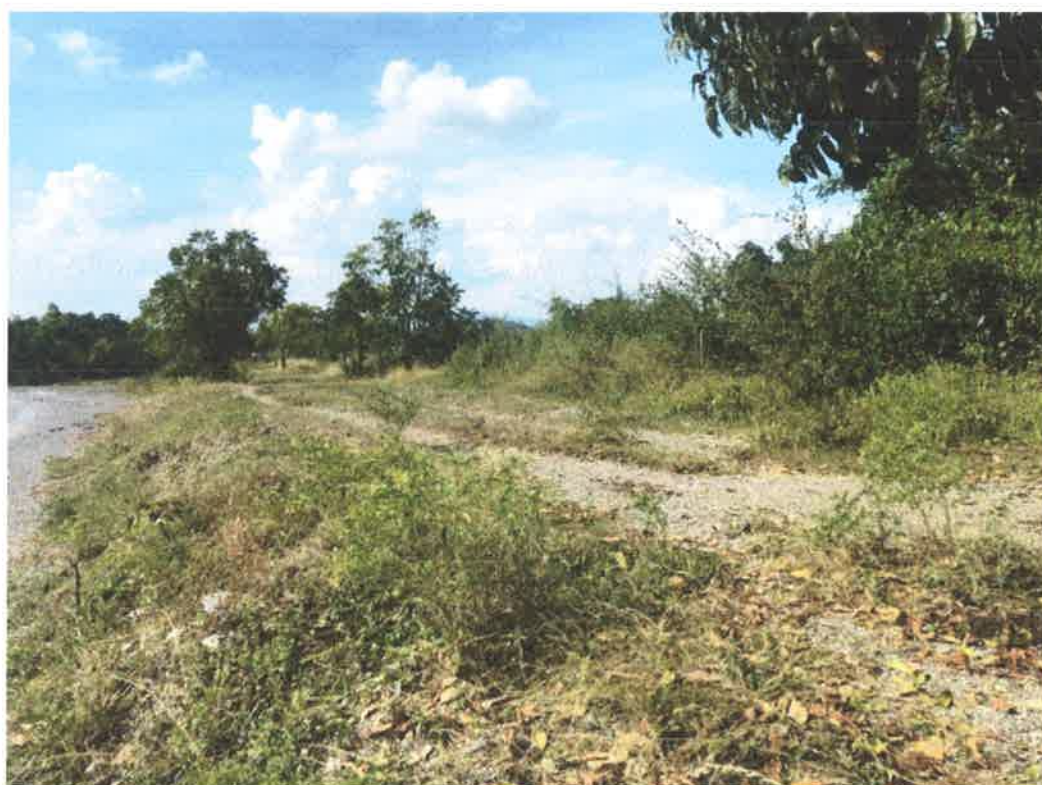
ภาพที่ 14 : พื้นที่ที่จะทำการปลูกต้นไม้ซ่อมแซมต้นไม้เดิมที่ตาย และปลูกเพิ่มเติมเพื่อเพิ่มความหนาแน่น  
บริเวณหมวดหลักฐานที่ 3-4-5
