บทที่ 3

ผลการปฏิบัติตามมาตรการด้านสิ่งแวดล้อม

3.2 การติดตามตรวจสอบผลกระทบสิ่งแวดล้อม

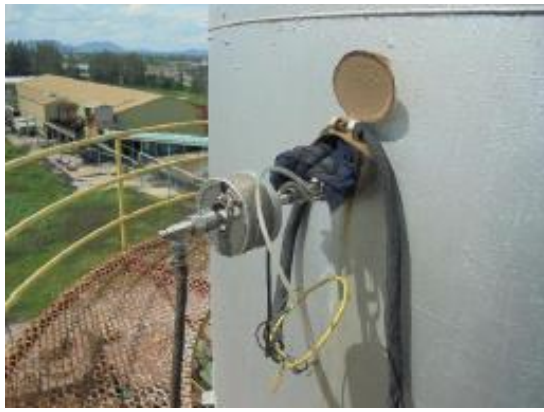
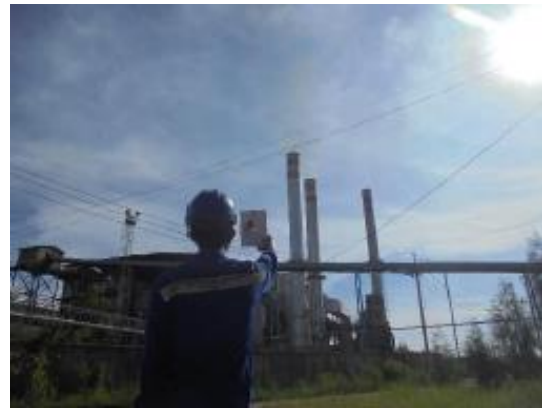
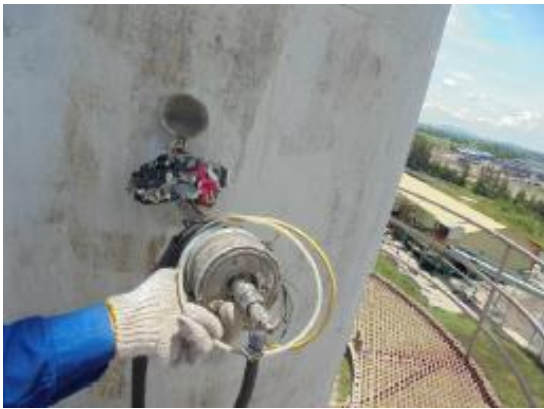
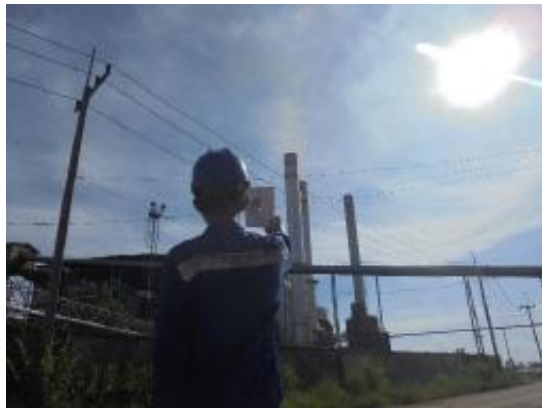
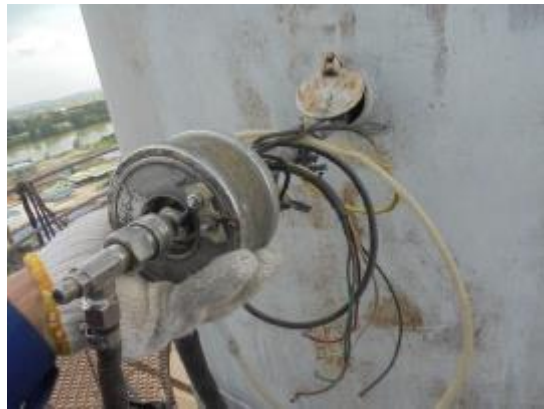
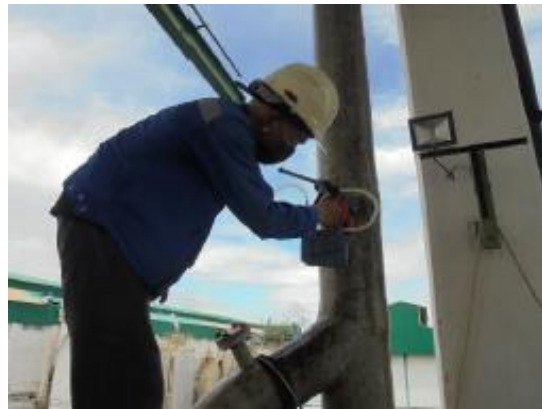
ภาพถ่ายที่ 3.2.1-1 การตรวจวัด TSP SO₂ และ NO_x ที่ปล่อง Power Boiler Stack 1, Power Boiler Stack 2 และ Recovery Boiler Stack

(1) ฝุ่นละอองรวม (TSP) จากการตรวจวัดปล่อง Power Boiler Stack 1, Power Boiler Stack 2 และ Recovery Boiler Stack มีค่า 24.934, 11.666 และ 24.615 มิลลิกรัม/ลูกบาศก์เมตรตามลำดับ ซึ่งมีค่าไม่เกินมาตรฐานตามประกาศกระทรวงอุตสาหกรรม เรื่อง กำหนดค่าปริมาณของสารเจือปนในอากาศที่ระบายออกจากโรงงาน พ.ศ. 2549 กำหนดให้ค่าฝุ่นละอองรวมมีค่าไม่เกิน 320 มิลลิกรัม/ลูกบาศก์เมตร และไม่เกินค่าควบคุมที่กำหนดไว้ในรายงานการประเมินผลกระทบสิ่งแวดล้อมของโครงการที่ได้รับความเห็นชอบจาก สผ. ฉบับล่าสุด (อ้างถึงหนังสือเลขที่ ทส 1009/11561 ลงวันที่ 24 ตุลาคม พ.ศ. 2546)

(2) ก๊าซซัลเฟอร์ไดออกไซด์ จากการตรวจวัดปล่อง Power Boiler Stack 1, Power Boiler Stack 2 และ Recovery Boiler Stack มีค่า 402.294, 311.567 และ 6.429 ส่วนในล้านส่วนตามลำดับ ซึ่งมีค่าไม่เกินมาตรฐานตามประกาศกระทรวงอุตสาหกรรม เรื่อง กำหนดค่าปริมาณของสารเจือปนในอากาศที่ระบายออกจากโรงงาน พ.ศ. 2549 ซึ่งกำหนดให้แหล่งกำเนิดความร้อนที่ใช้เชื้อเพลิงอื่นๆ และถ่านหิน มีค่าไม่เกิน 60 และ 700 ส่วนในล้านส่วน ตามลำดับ และไม่เกินค่าควบคุมที่กำหนดไว้ในรายงานการประเมินผลกระทบสิ่งแวดล้อมของโครงการที่ได้รับความเห็นชอบจาก สผ. ฉบับล่าสุด (อ้างถึงหนังสือเลขที่ ทส 1009/11561 ลงวันที่ 24 ตุลาคม พ.ศ. 2546)

Power Boiler Stack 1

Power Boiler Stack 2

Recovery Boiler Stack

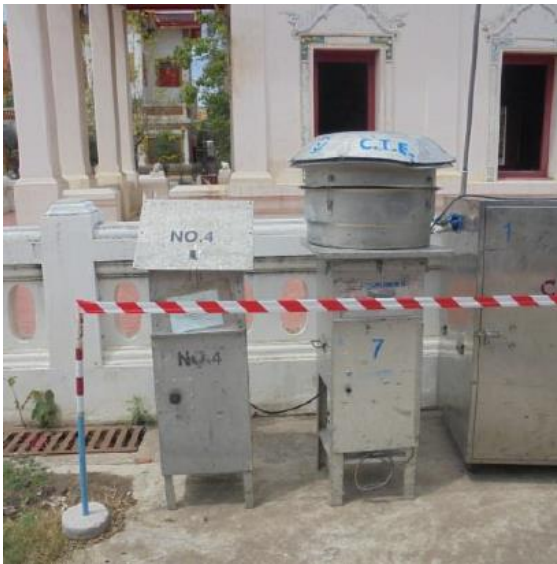
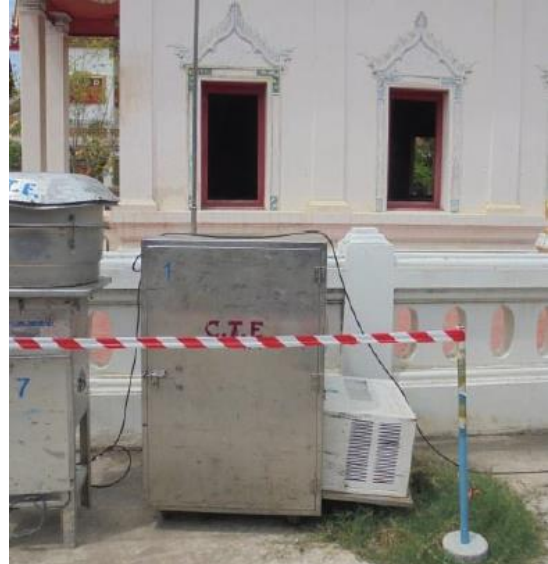
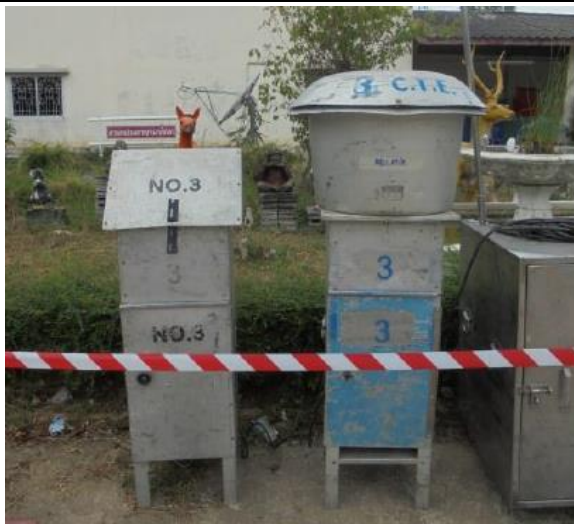
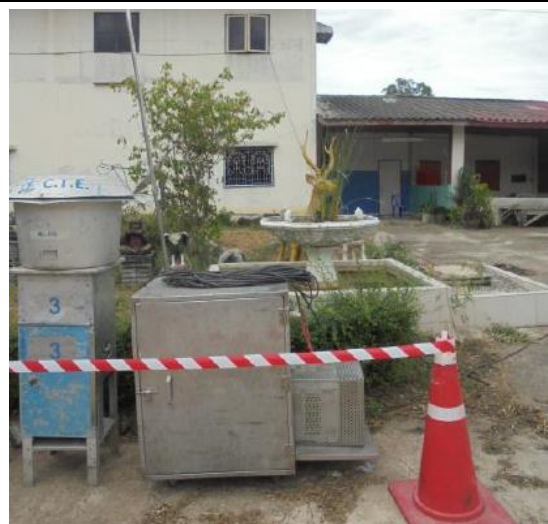
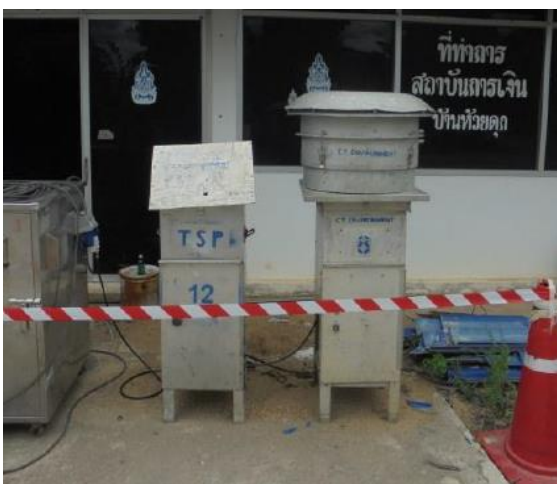
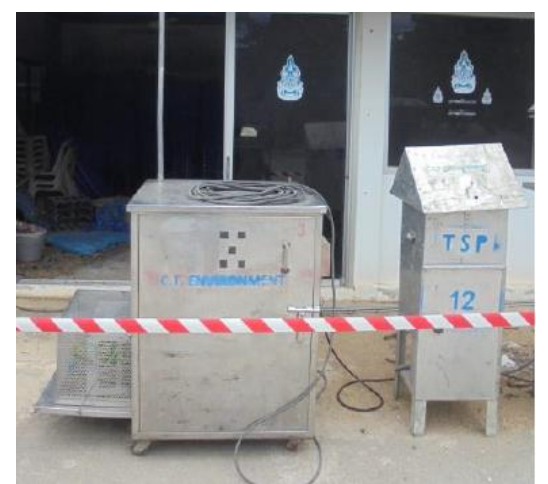
ภาพถ่ายที่ 3.2.1-2 การตรวจวัดคุณภาพอากาศในบรรยากาศ

วัดหนองโพ

โรงเรียนวัดวาปีรัตนารามวิทยา

บ้านหัวตะเข้

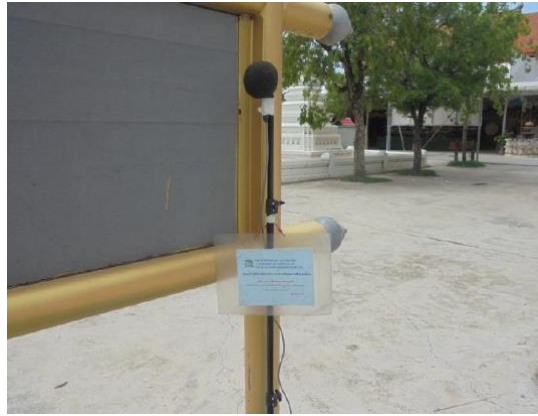
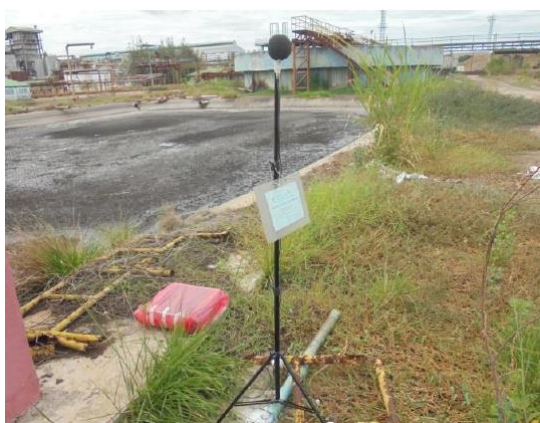
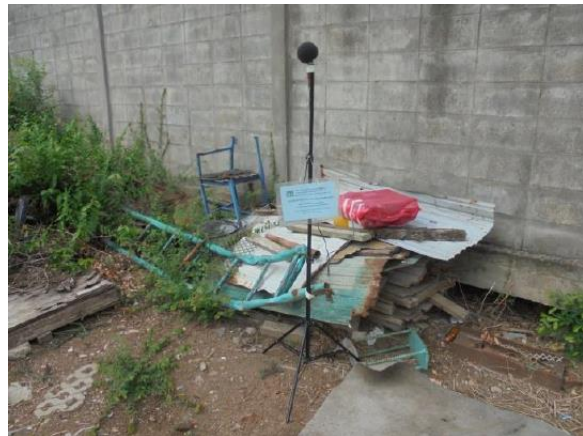
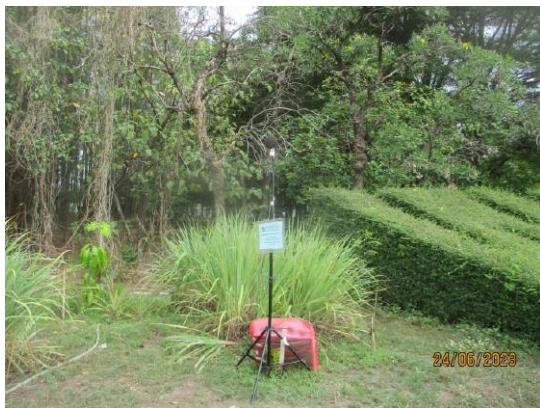
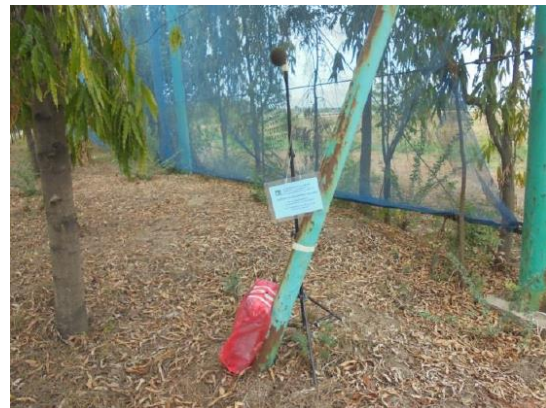
ภาพถ่ายที่ 3.2.3-1 การตรวจวัดระดับเสียงทั่วไป

บริเวณวัดหนองโพ

บริเวณริมรั้วด้านทิศเหนือของโรงงาน

บริเวณริมรั้วด้านทิศใต้ของโรงงาน

บริเวณริมรั้วด้านทิศตะวันออกของโรงงาน

บริเวณริมรั้วด้านทิศตะวันตกของโรงงาน

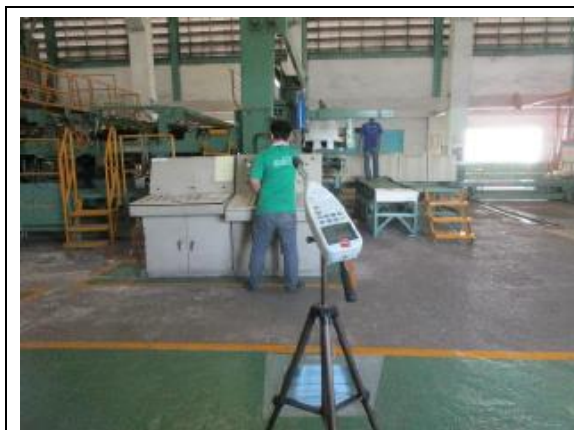
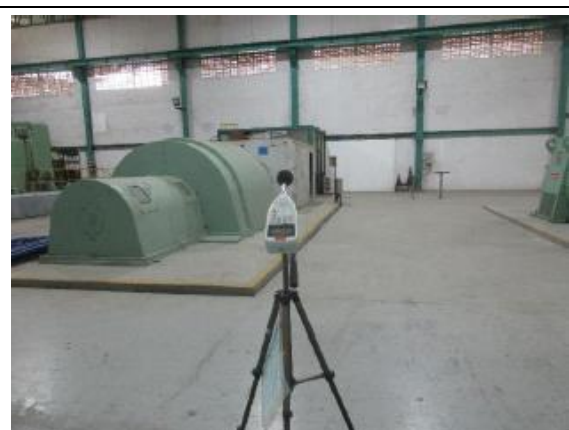
ภาพถ่ายที่ 3.2.5-1 การตรวจวัดระดับเสียงในสถานที่ทำงาน

บริเวณกระบวนการตัดแผ่นเยื่อ

บริเวณเครื่องกำเนิดไฟฟ้ากังหันไอน้ำ

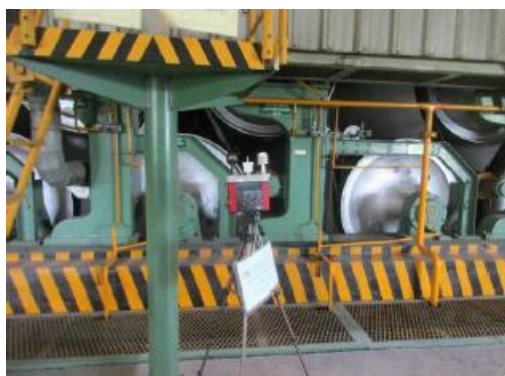
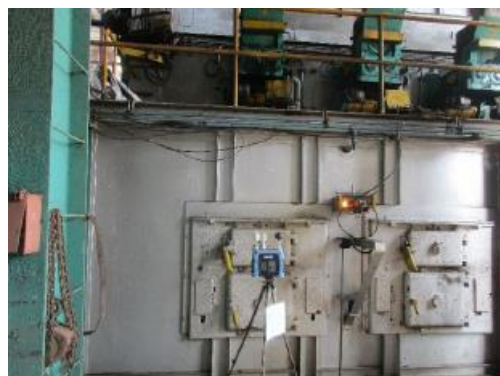
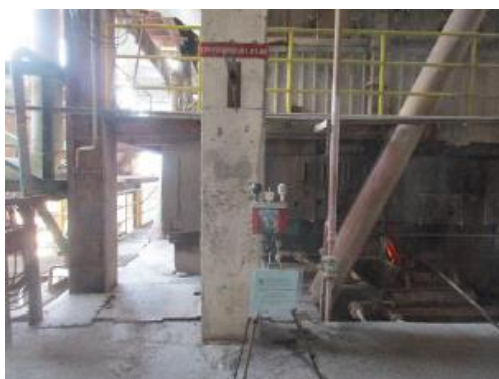
ภาพถ่ายที่ 3.2.5-2 การตรวจวัดความร้อนในสถานที่ทำงาน

สถานีตรวจวัด	ผลตรวจวัด (องศาเซลเซียส)	มาตรฐาน ^{1/}
	31 มีนาคม พ.ศ. 2566	
กระบวนการทำเยื่อแห้ง	29.5	ไม่เกิน 34.0
พื้นที่ทำงานบริเวณ Power boiler	29.7	
พื้นที่ทำงานบริเวณ Recovery boiler	28.2

บริเวณกระบวนการทำเยื่อแห้ง

บริเวณพื้นที่ทำงานบริเวณ Power boiler

บริเวณพื้นที่ทำงานบริเวณ Recovery boiler

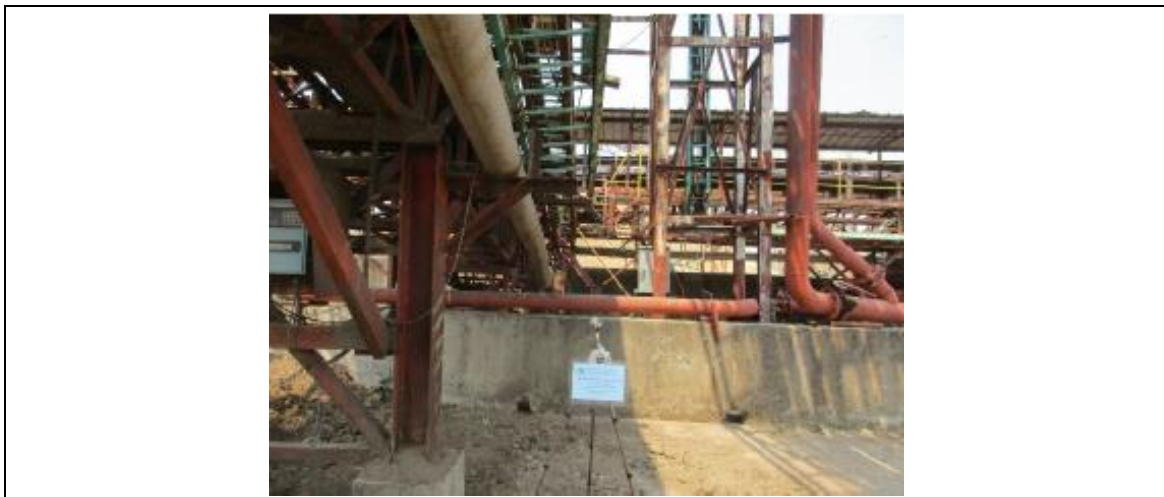
ภาพถ่ายที่ 3.2.5-3 การตรวจวัดคุณภาพอากาศในสถานที่ทำงาน บริเวณลำเลียงและจัดเก็บขานอ้อย

สถานีตรวจวัด	เวลาตรวจวัด	ปริมาณฝุ่นละออง (มิลลิกรัม/ลูกบาศก์เมตร)	มาตรฐาน ^{1/}
บริเวณลำเลียงและจัดเก็บขานอ้อย	31 มีนาคม พ.ศ. 2566	1.000	15
