บทที่ 2

การปฏิบัติตามมาตรการป้องกัน และแก้ไขผลกระทบสิ่งแวดล้อม

**ตารางที่ 2.2-1 ผลการปฏิบัติตามมาตรการป้องกันและแก้ไขผลกระทบสิ่งแวดล้อม (ระยะดำเนินการ) โครงการขยายกำลังการผลิตโรงงานหลอมเหล็ก
และเพิ่มหน่วยผลิตเหล็กรีดร้อน (ครั้งที่ 1) ของ บริษัท ที. เอส. บี. เหล็กกล้า จำกัด ระหว่างเดือนมกราคม-มิถุนายน 2566**

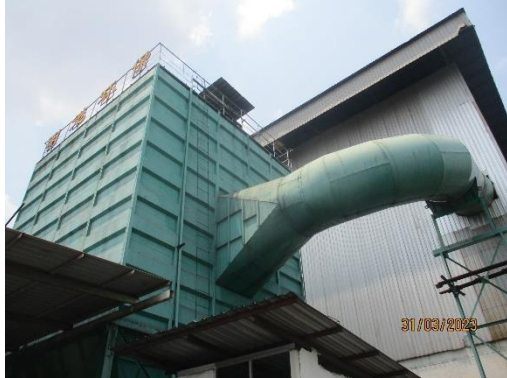
รูปที่ 1 ระบบบำบัดมลพิษทางอากาศ

มาตรการป้องกันและแก้ไขผลกระทบสิ่งแวดล้อม	สถานที่ดำเนินการ	ผลการปฏิบัติตามมาตรการฯ	ปัญหา อุปสรรค ที่ไม่สามารถปฏิบัติ ตามมาตรการและ แนวทางแก้ไข	หลักฐานและ เอกสารอ้างอิง
2. คุณภาพอากาศ - ควบคุมความเข้มข้นของมลพิษทางอากาศที่ระบายออก จากปล่องระบายอากาศจาก Bag house สูง 18 เมตร ให้อยู่ในเกณฑ์ ดังนี้ * CO ไม่เกิน 200 อัตราการระบายไม่เกิน 3 กรัม/วินาที * ฝุ่นละอองไม่เกิน 80 มก./ลบ.ม. อัตราการระบายไม่เกิน 4.98 กรัม/วินาที	- ระบบบำบัดมลพิษ ทางอากาศของโรงงาน	- โครงการดำเนินการตรวจวัดคุณภาพอากาศจากปล่องระบาย Bag house เมื่อวันที่ 8 เมษายน 2566 ผลการตรวจวัด พบว่า ค่าความเข้มข้นของมลพิษทางอากาศมีค่าอยู่ในเกณฑ์มาตรฐาน และอัตราการระบายมลพิษทางอากาศมีค่าอยู่ในเกณฑ์ควบคุม ตามที่กำหนดในมาตรการฯ สามารถสรุปได้ ดังนี้ ค่าความเข้มข้น CO 38 ppm ฝุ่นละออง 8.8 มก./ลบ.ม. อัตราการระบาย CO 2.031 กรัม/วินาที ฝุ่นละออง 0.413 กรัม/วินาที	-	- รูปที่ 1 ระบบ บำบัดมลพิษทาง อากาศ - ภาคผนวก ค

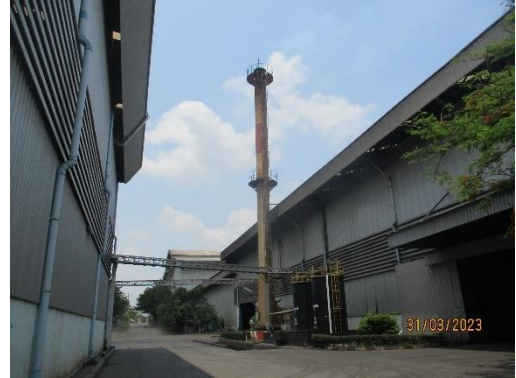
2. คุณภาพอากาศ (ต่อ) ควบคุมความเข้มข้นของมลพิษทางอากาศที่ระบายออกจากปล่องระบายอากาศจากเตาอบ สูง 32 เมตร ให้อยู่ในเกณฑ์ดังนี้ * NO _x ไม่เกิน 128 ppm อัตราการระบายไม่เกิน 1.98 กรัม/วินาที กรณีใช้ NG เป็นเชื้อเพลิง * NO _x ไม่เกิน 120.3 ppm อัตราการระบายไม่เกิน 1.78 กรัม/วินาที กรณีใช้น้ำมันเตากำมะถันต่ำเป็นเชื้อเพลิง * NO _x ไม่เกิน 134 ppm อัตราการระบายไม่เกิน 2.12 กรัม/วินาที * SO ₂ ไม่เกิน 245 ppm อัตราการระบายไม่เกิน 4.10 กรัม/วินาที * ฝุ่นละอองไม่เกิน 82 มก./ลบ.ม. อัตราการระบายไม่เกิน 0.52 กรัม/วินาที	- ปล่องเตาอบเหล็กของหน่วยผลิตเหล็กรีดร้อน	- โครงการดำเนินการตรวจวัดคุณภาพอากาศจากปล่องระบายอากาศจากเตาอบ (ใช้ NG เป็นเชื้อเพลิง) เมื่อวันที่ 8 เมษายน 2566 ผลการตรวจวัด พบว่า ค่าความเข้มข้นของมลพิษทางอากาศมีค่าอยู่ในเกณฑ์มาตรฐาน และอัตราการระบายมลพิษทางอากาศมีค่าอยู่ในเกณฑ์ควบคุมตามที่กำหนดในมาตรการฯ สามารถสรุปได้ ดังนี้ ค่าความเข้มข้น NO _x 98.00 ppm SO ₂ 3.00 ppm ฝุ่นละออง 21.1 มก./ลบ.ม. อัตราการระบาย NO _x 1.665 กรัม/วินาที SO ₂ 0.071 กรัม/วินาที ฝุ่นละออง 0.191 กรัม/วินาที	-	- รูปที่ 2 ปล่องระบายอากาศจากเตาอบ - ภาคผนวก ค

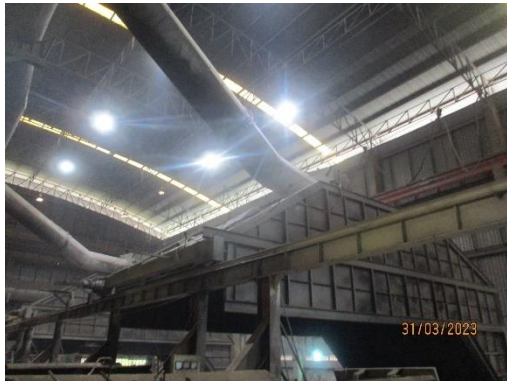
2. คุณภาพอากาศ (ต่อ) <ul style="list-style-type: none"> - ติดตั้ง Canopy Hood ทำให้มีพื้นที่ครอบคลุมเตาหลอมได้มากขึ้นเพื่อรวบรวมฝุ่นจากเตาหลอมสู่ระบบบำบัดฝุ่นที่ Bag House ซึ่งทำการติดตั้ง Bag Filter จำนวน 1,120 ถุง ซึ่งมีพื้นที่ในการกรองฝุ่นเพียงพอ - จัดให้มีพัดลมระบายอากาศภายในอาคารเพื่อระบายความร้อนในบริเวณพื้นที่ปฏิบัติงาน - น้ำมันเตาที่ใช้เป็นเชื้อเพลิงที่เตาอบเหล็กต้องเป็นน้ำมันเตากำมะถันต่ำ มีกำมะถันในเชื้อเพลิงไม่เกินร้อยละ 0.5 โดยน้ำหนัก หรือควบคุมให้เป็นไปตามประกาศกรมธุรกิจพลังงานหรือกฎหมายที่เกี่ยวข้องหรือมีผลบังคับใช้ในขณะนั้น 	<ul style="list-style-type: none"> - บริเวณเตาหลอม - พื้นที่ปฏิบัติงาน โดยเฉพาะ บริเวณเตาหลอม เครื่องหล่อแบบต่อเนื่องและบริเวณแท่นรีดเหล็ก - หน่วยผลิตเหล็กรีดร้อน 	<ul style="list-style-type: none"> - โครงการดำเนินการติดตั้ง Canopy Hood ครอบคลุมบริเวณเตาหลอมเพื่อรวบรวมฝุ่นจากเตาหลอมเข้าสู่ระบบบำบัดฝุ่นที่ Bag House โดยทำการติดตั้ง Bag Filter จำนวน 1,120 ถุง เพื่อกรองฝุ่นจากเตาหลอม รวมทั้งจัดเตรียมพื้นที่ในการกรองเก็บฝุ่นอย่างเพียงพอ - โครงการจัดให้มีพัดลมระบายอากาศภายในอาคารโรงหลอมและโรงรีดเหล็กเพื่อระบายความร้อนในพื้นที่ปฏิบัติงาน - ปัจจุบันโครงการใช้ NG เป็นเชื้อเพลิงในการผลิต ทั้งนี้หากโครงการมีการใช้น้ำมันเตาเป็นเชื้อเพลิง โครงการจะพิจารณาปริมาณกำมะถันให้ไม่เกินร้อยละ 0.5 โดยน้ำหนัก เพื่อควบคุมมลพิษที่อาจเกิดขึ้นจากน้ำมันเตา 	<ul style="list-style-type: none"> - - - 	<ul style="list-style-type: none"> - รูปที่ 3 Canopy Hood - รูปที่ 4 พื้นที่จัดเก็บรวบรวมฝุ่นจาก Bag Filter - รูปที่ 5 ถุงกรองสำรอง - รูปที่ 6 พัดลมระบายอากาศบริเวณพื้นที่ปฏิบัติงาน -
