บทที่ 4

ผลการตรวจวัดเพื่อตรวจติดตามคุณภาพ

จากการตรวจวัดคุณภาพน้ำเพื่อตรวจติดตามคุณภาพสิ่งแวดล้อมของโครงการโรงแรมมายสมุย บีช รีสอร์ท แอนด์สปา จังหวัดสุราษฎร์ธานี ในระหว่าง เดือนกรกฎาคม ถึง เดือนธันวาคม 2565 ซึ่งทางสถานประกอบการได้ทำการตรวจวิเคราะห์คุณภาพน้ำเสียก่อนบำบัดและน้ำทิ้งหลังบำบัด เป็นประจำทุกเดือน และวิเคราะห์น้ำใช้ เป็นประจำทุก 3 เดือน ซึ่งผลการวิเคราะห์ สามารถสรุปได้ดังต่อไปนี้

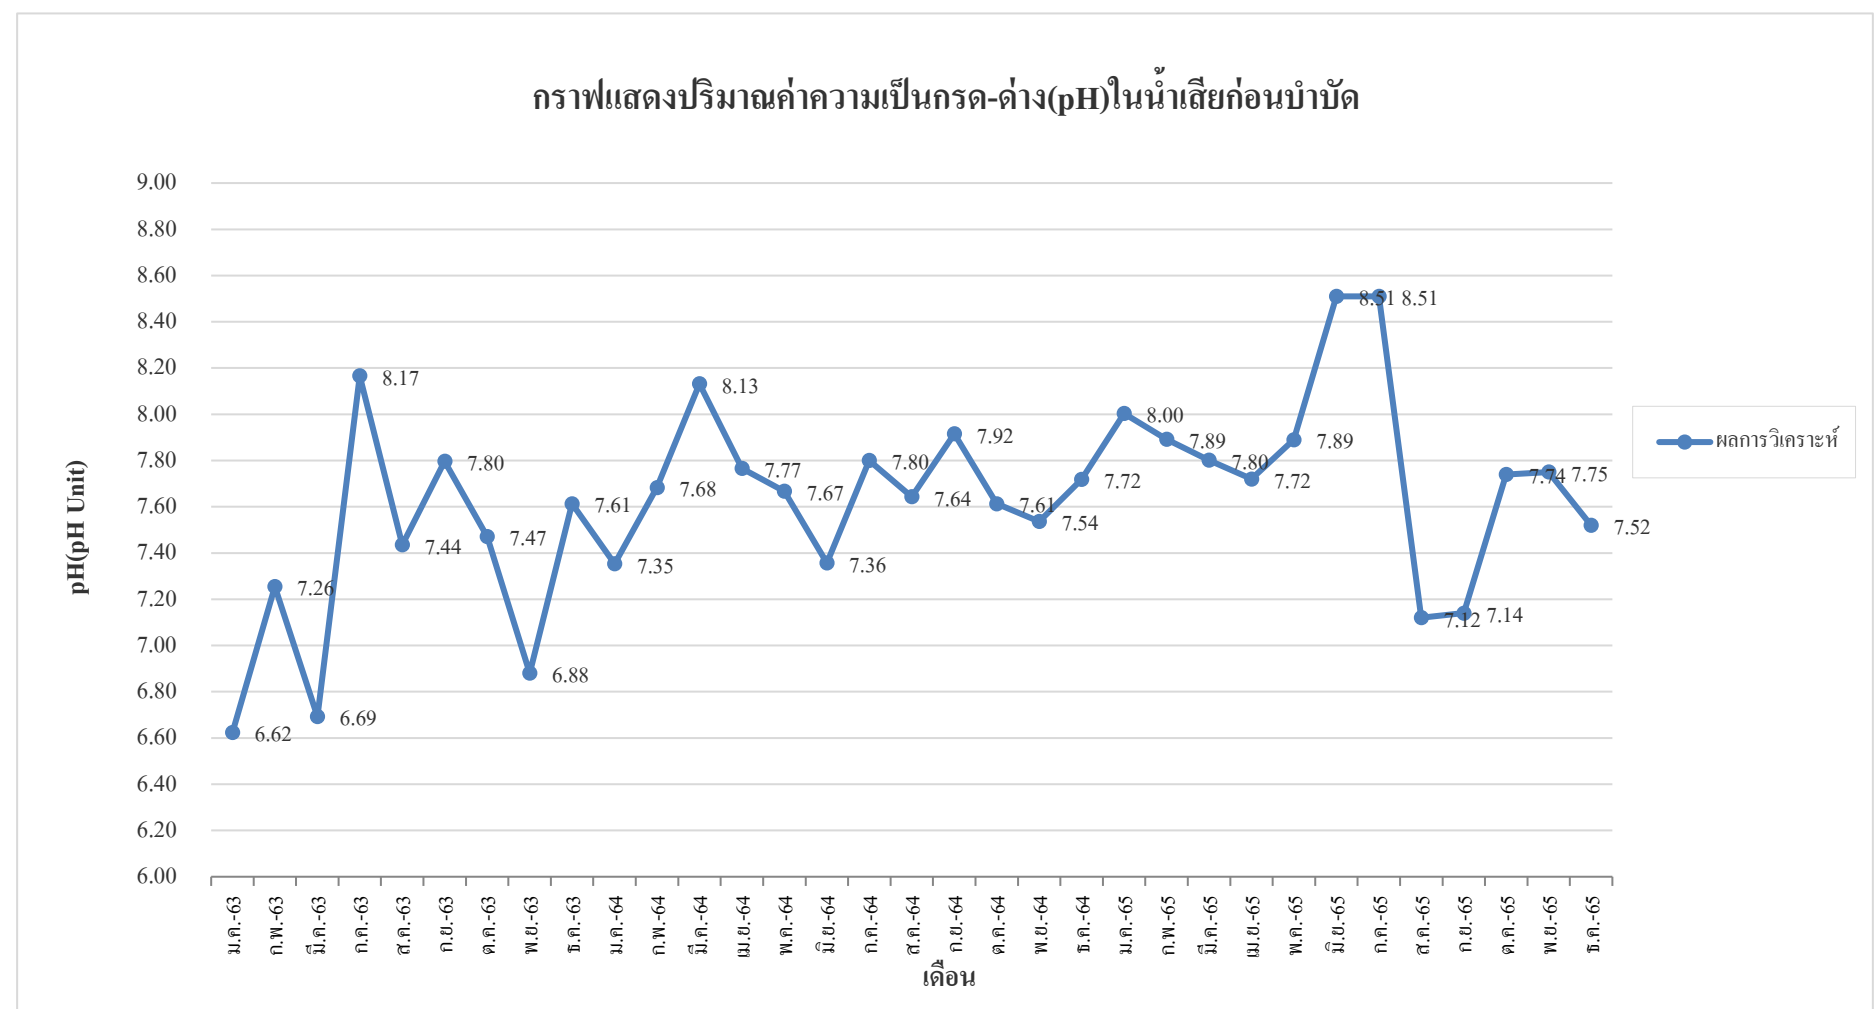
ภาพที่ 4-1 กราฟแสดงปริมาณค่าความเป็นกรด-ด่าง (pH) ในน้ำเสียก่อนบำบัด

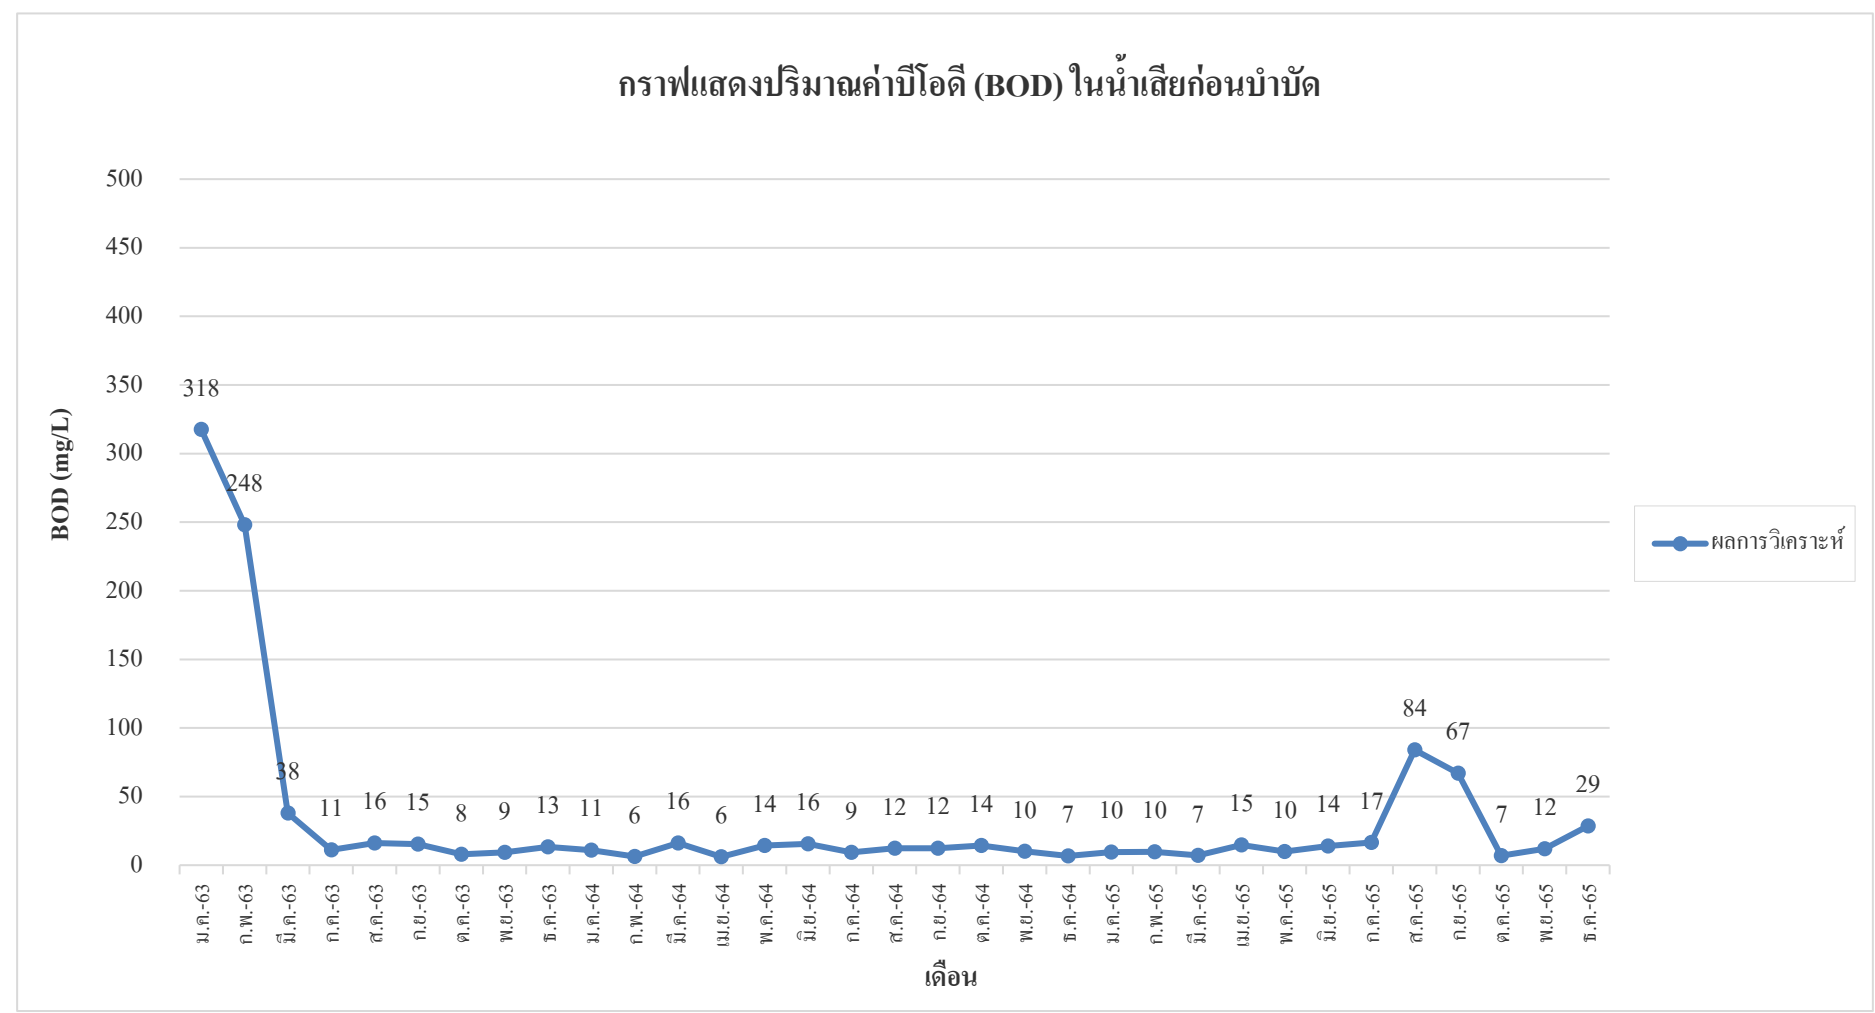
ภาพที่ 4-2 กราฟแสดงปริมาณค่าบีโอดี (BOD) ในน้ำเสียก่อนบำบัด

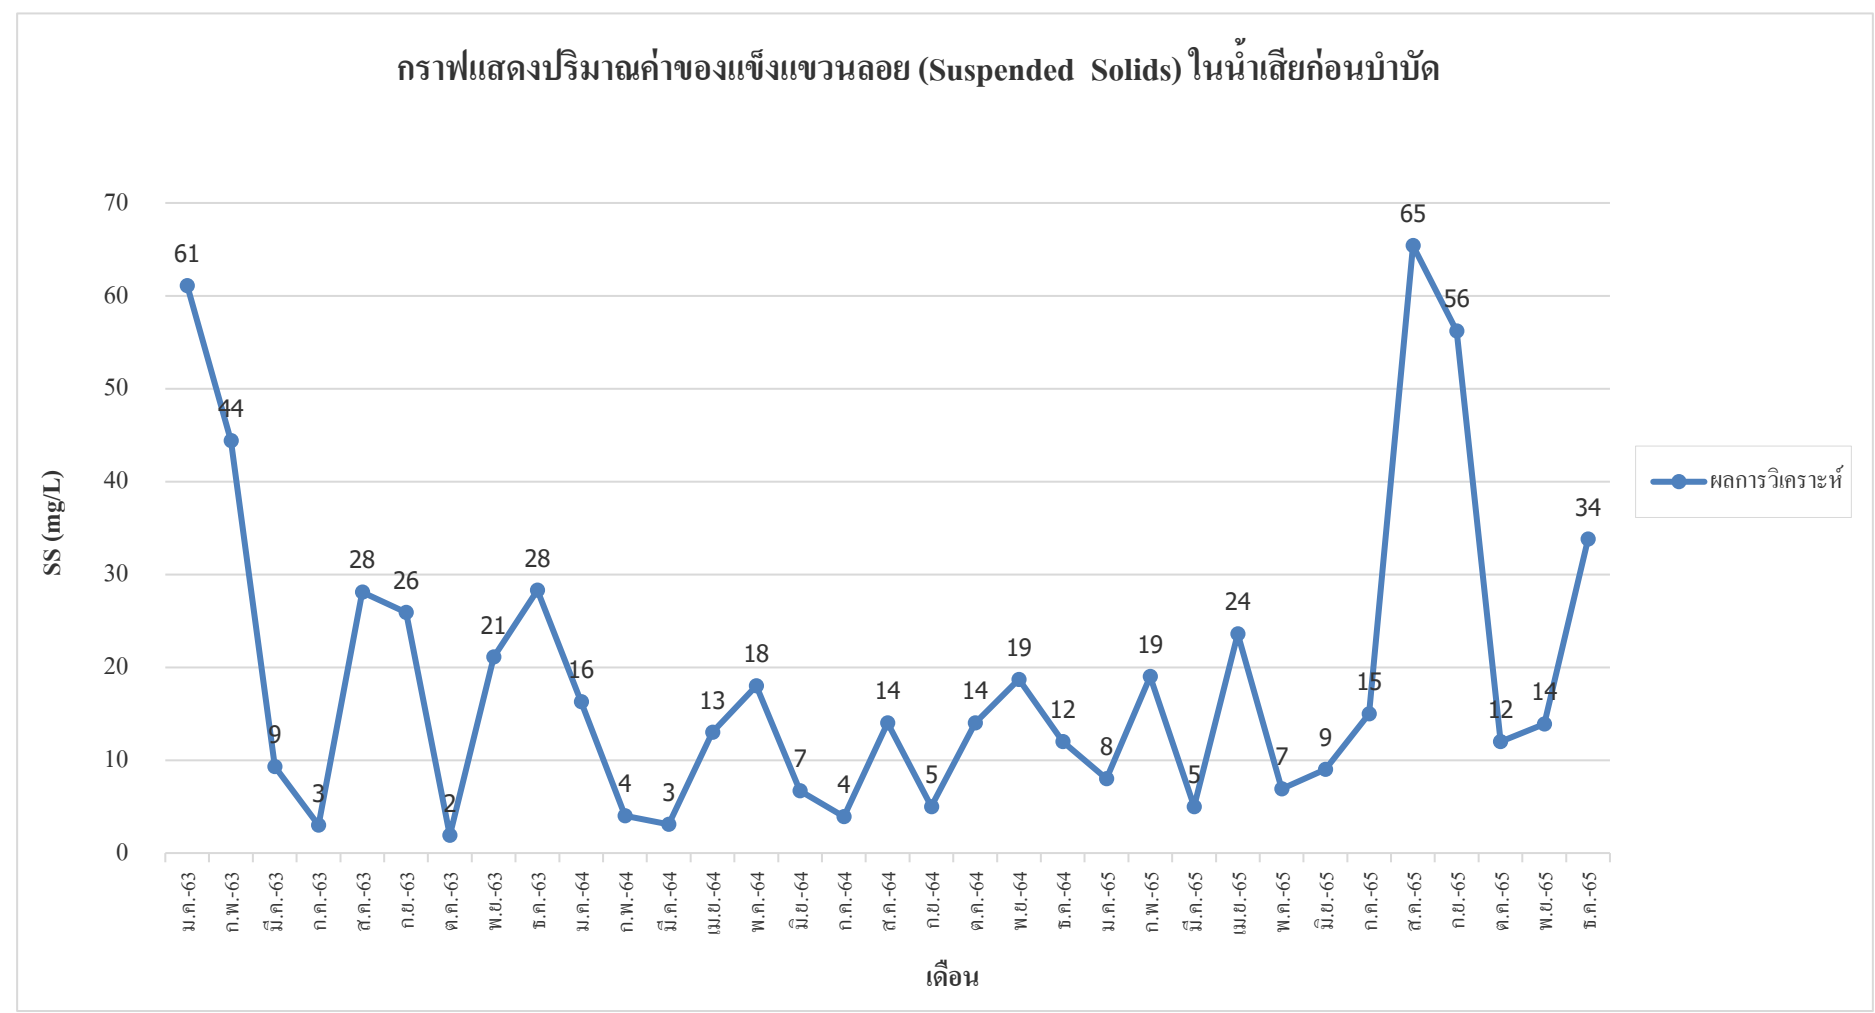
ภาพที่ 4-3 กราฟแสดงปริมาณค่าของแข็งแขวนลอย (Suspended Solids) ในน้ำเสียก่อนบำบัด

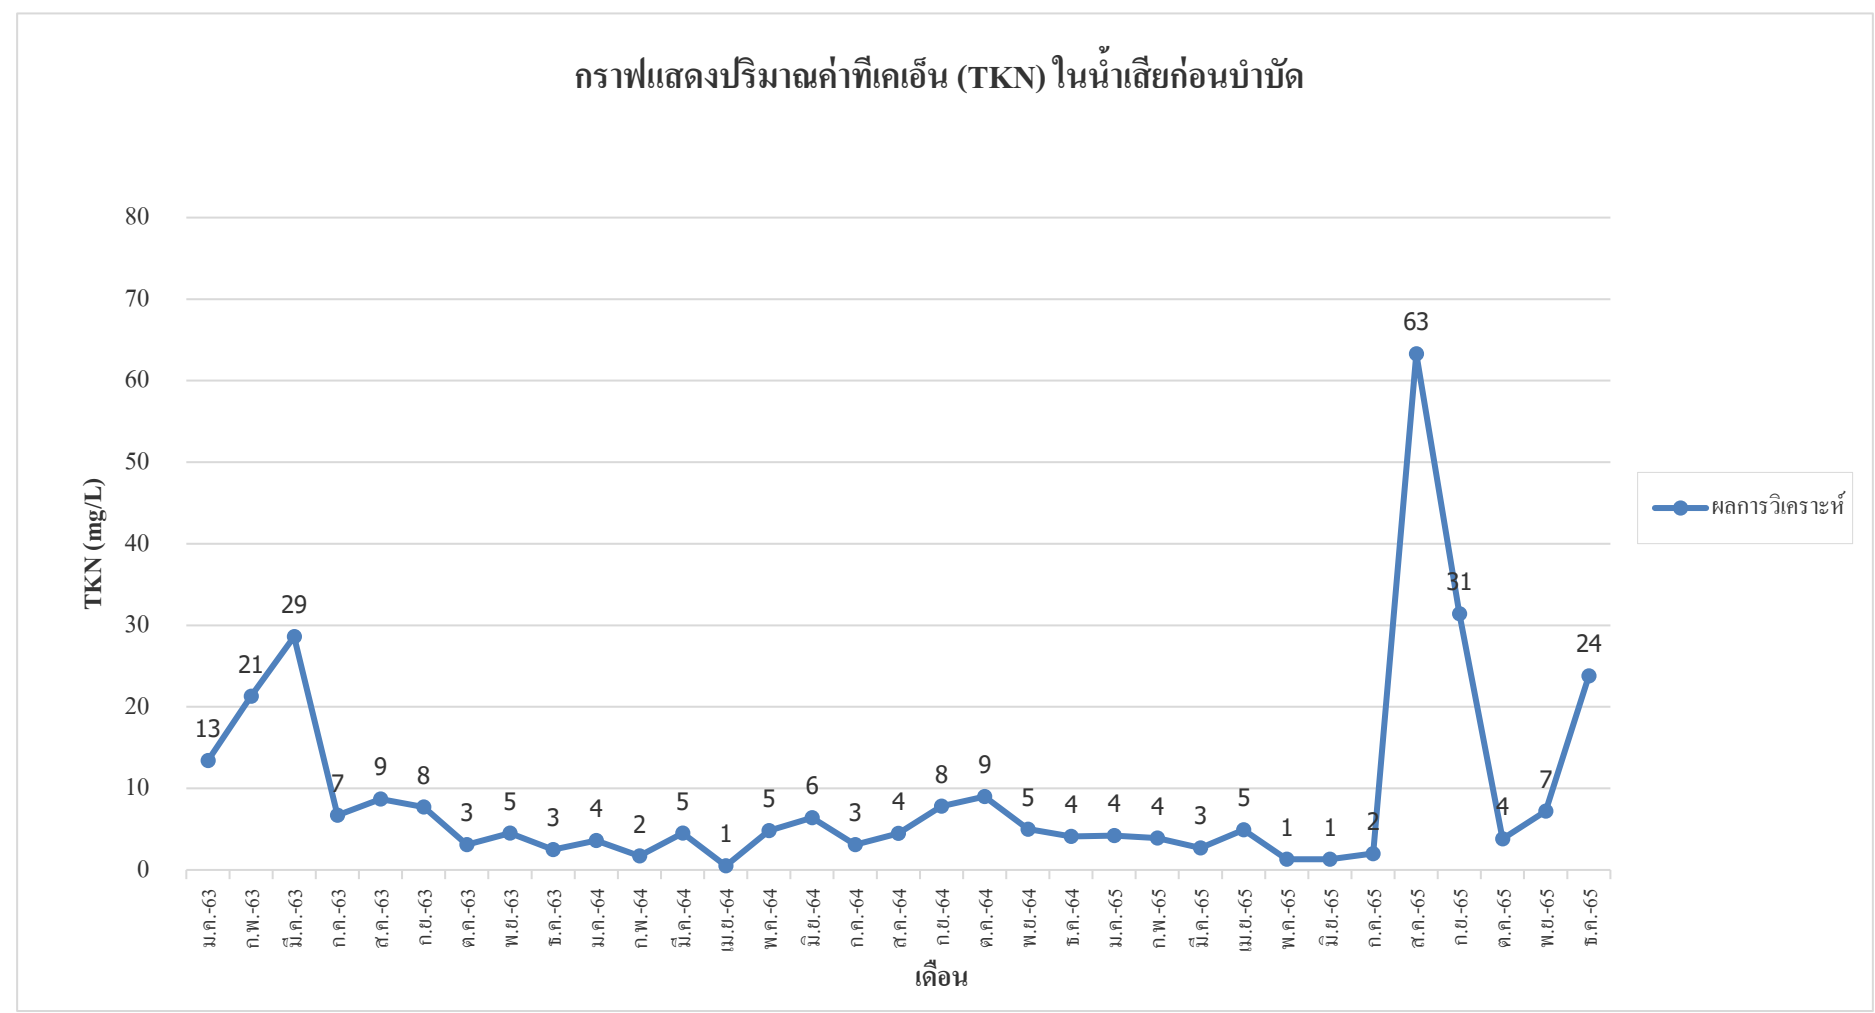
ภาพที่ 4-4 กราฟแสดงปริมาณค่าที่เคเอ็น (TKN) ในน้ำเสียก่อนบำบัด

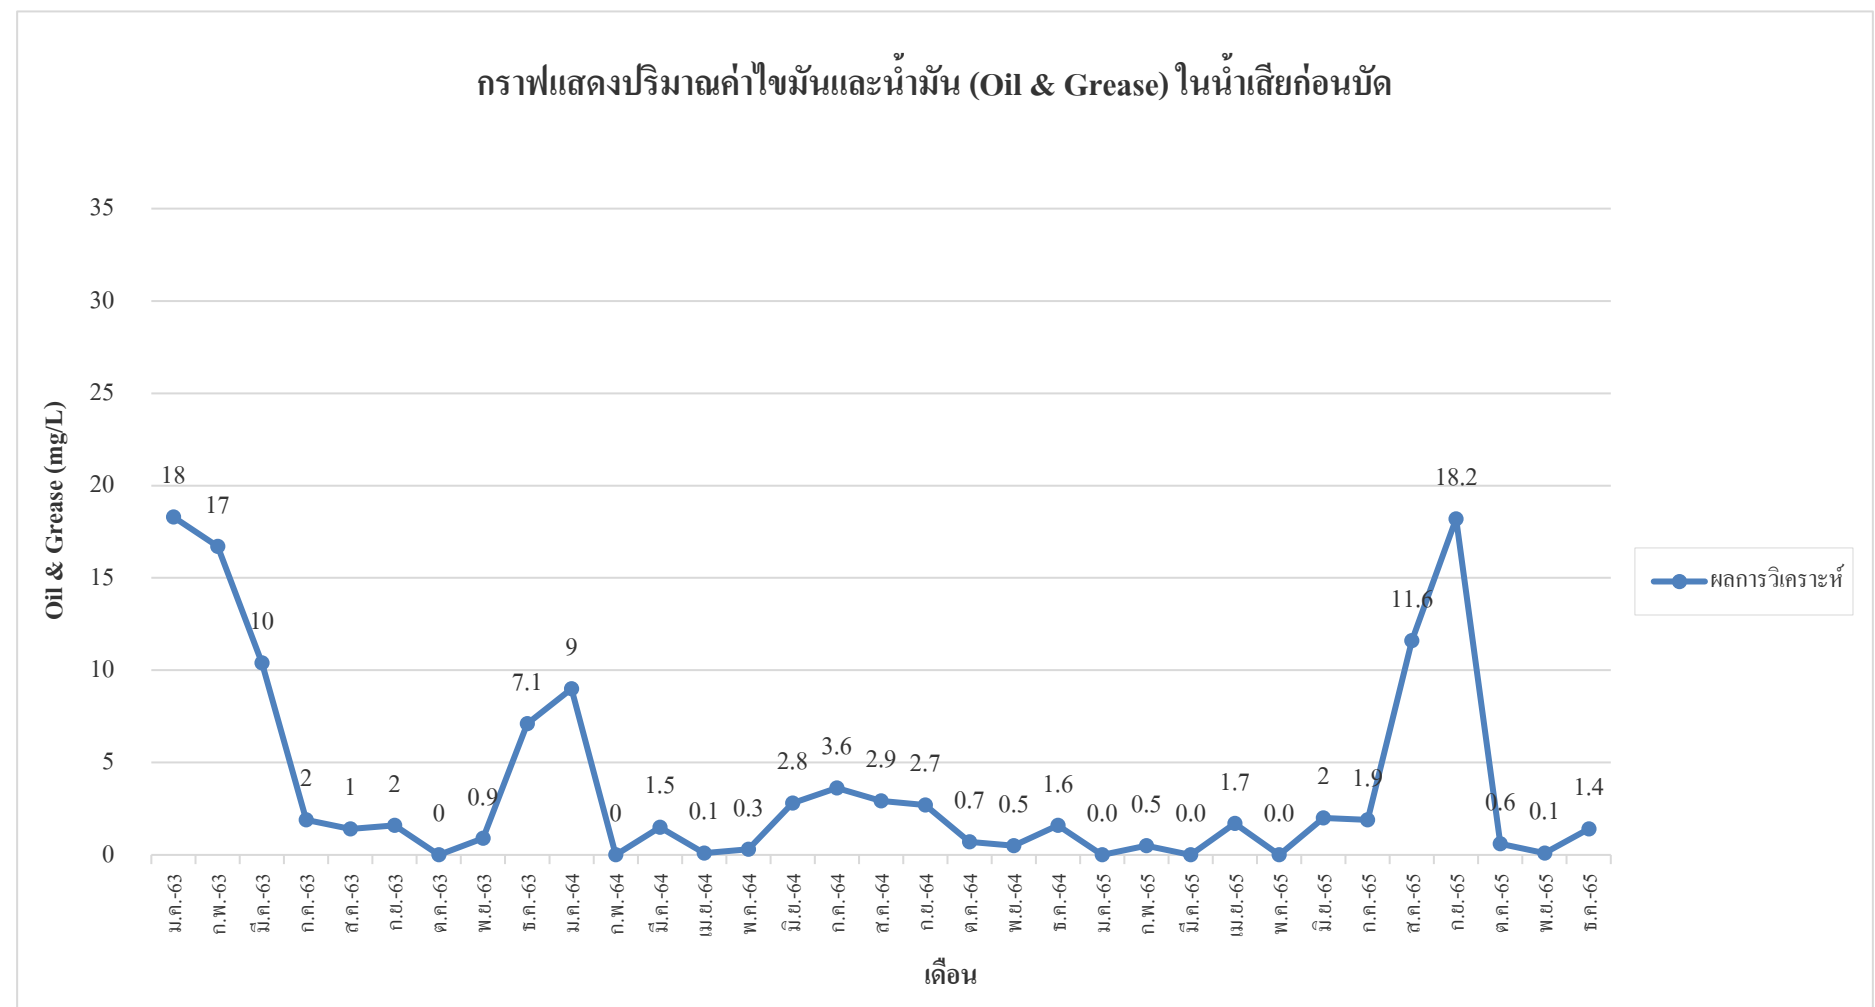
ภาพที่ 4-5 กราฟแสดงปริมาณค่าไขมันและน้ำมัน (Oil & Grease) ในน้ำเสียก่อนบำบัด

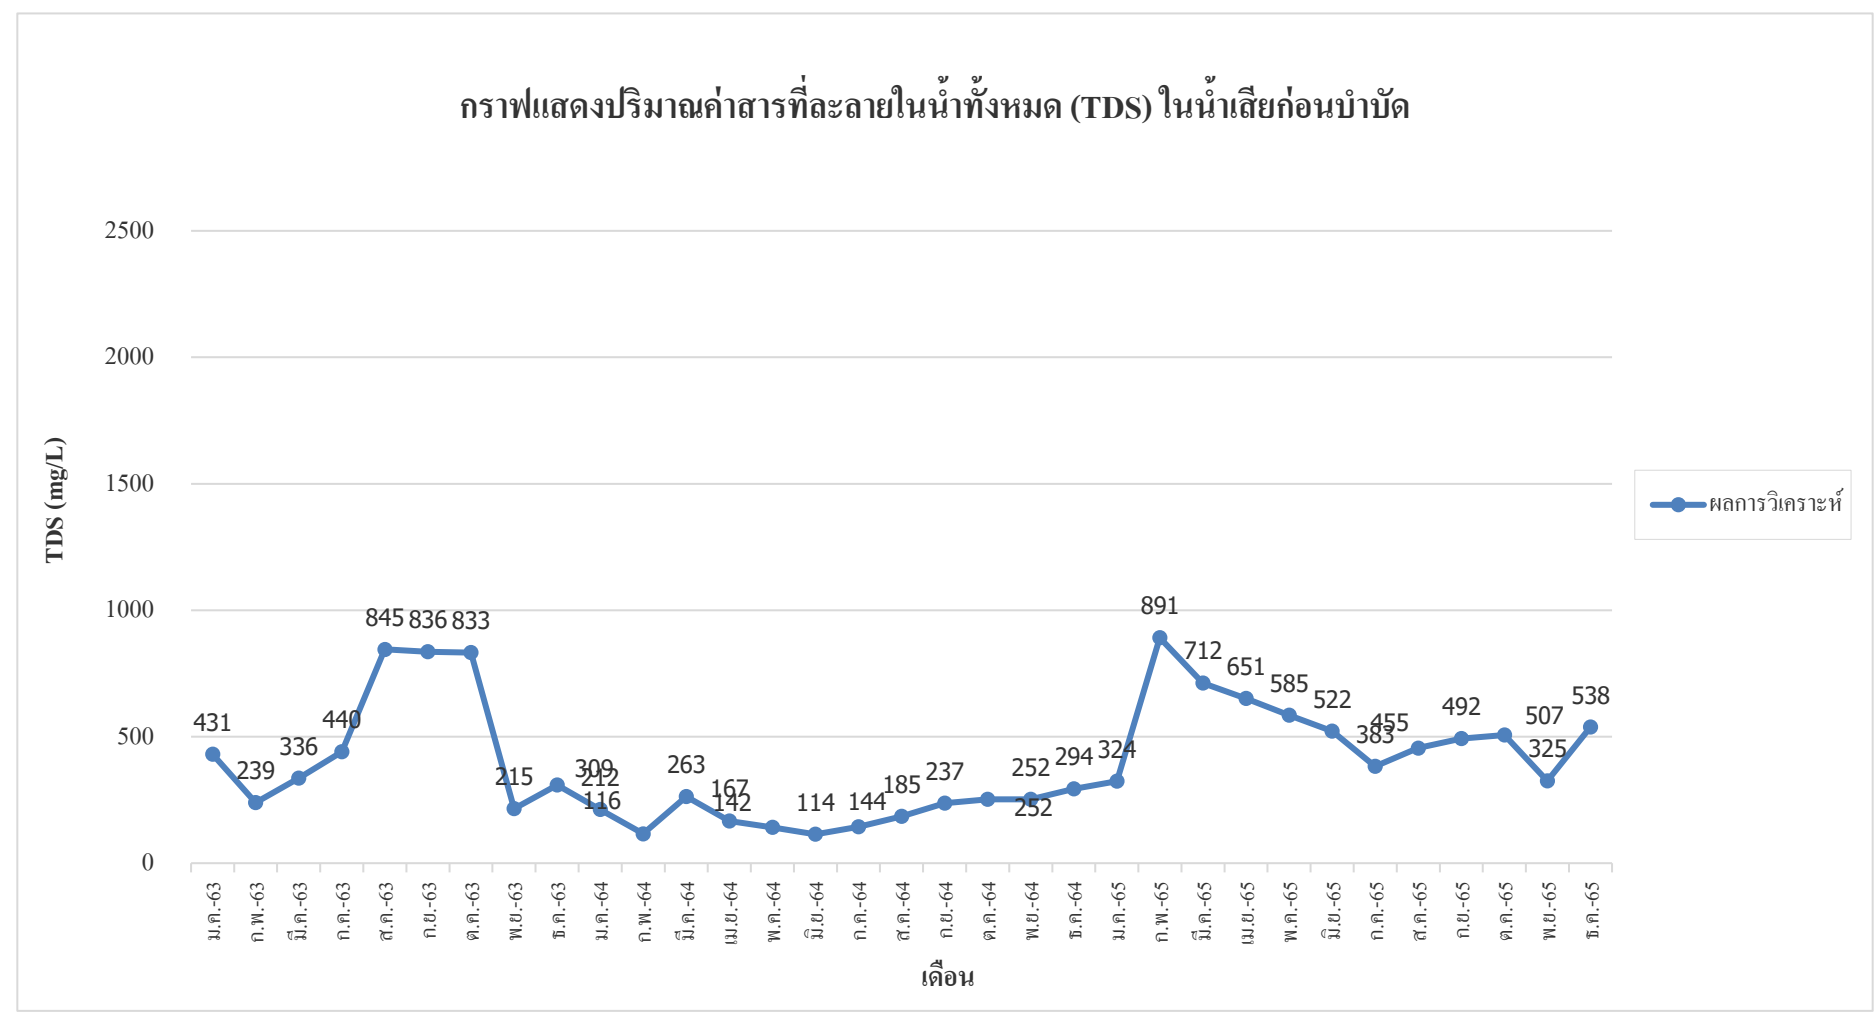
ภาพที่ 4-6 กราฟแสดงปริมาณค่าสารที่ละลายในน้ำทั้งหมด (TDS) ในน้ำเสียก่อนบำบัด

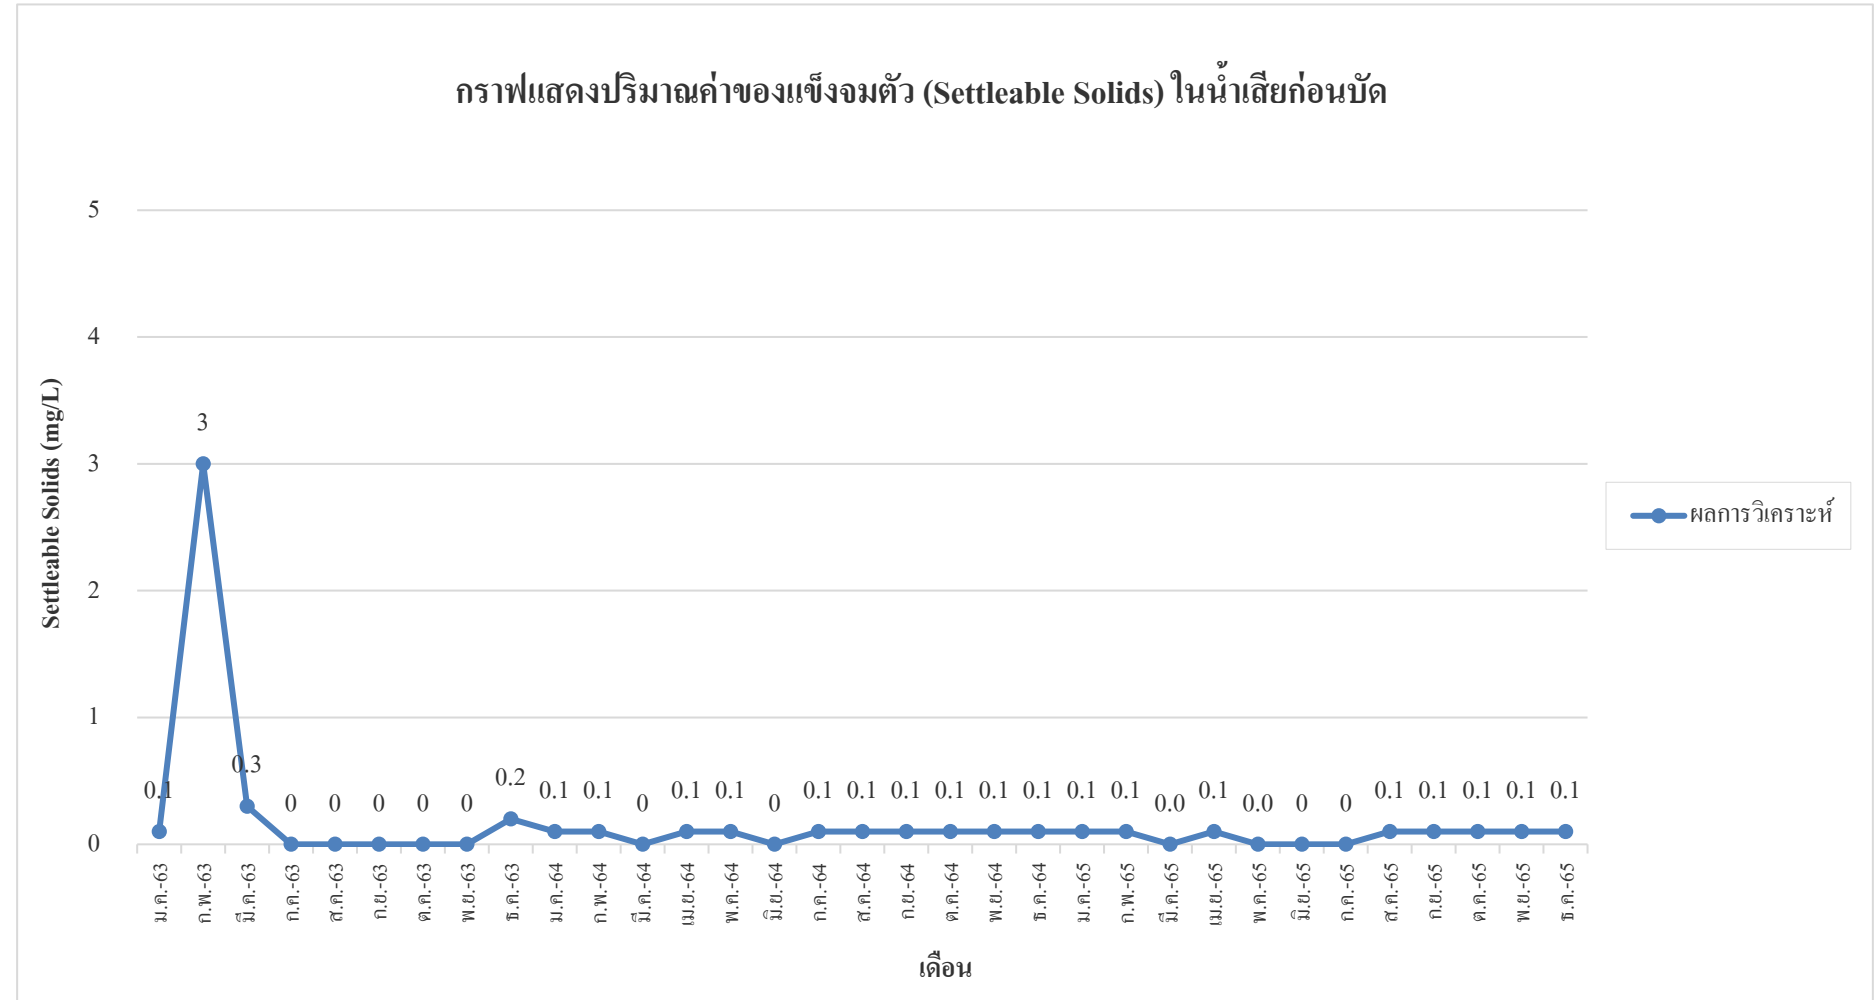
ภาพที่ 4-7 กราฟแสดงปริมาณค่าของแข็งจมตัว (Settleable Solids) ในน้ำเสียก่อนบำบัด

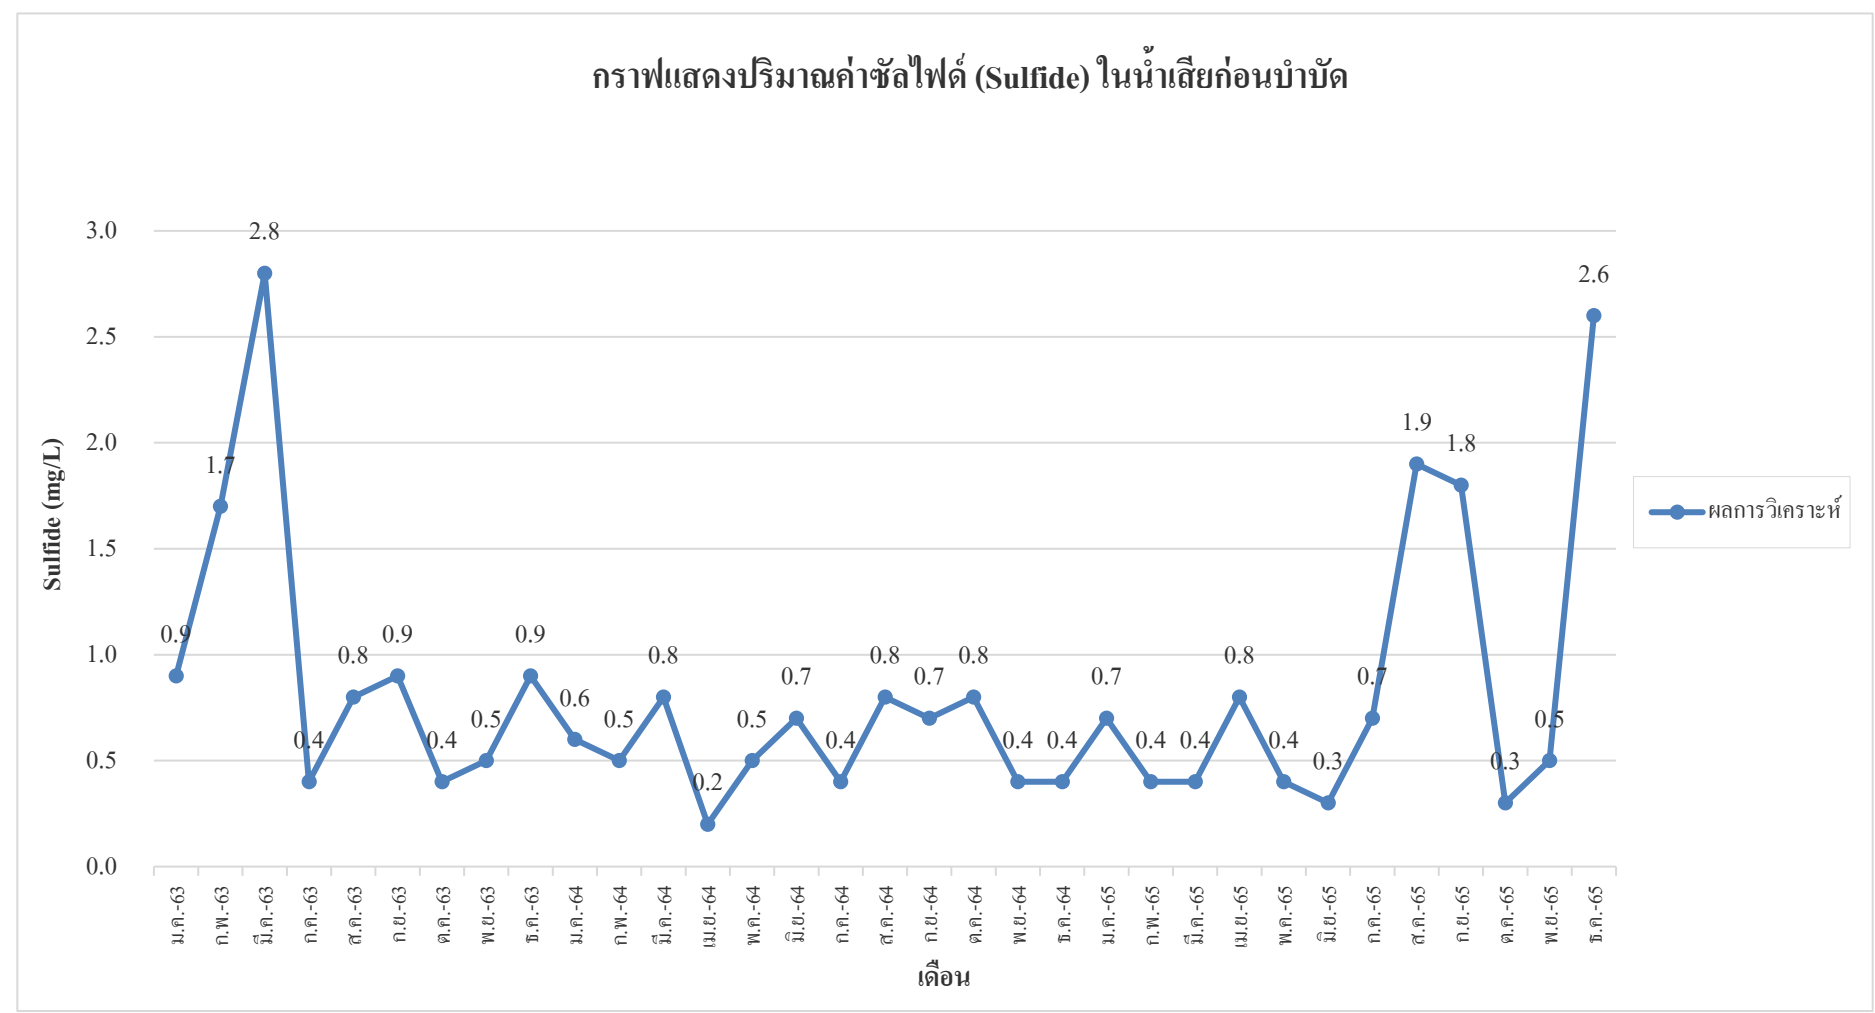
ภาพที่ 4-8 กราฟแสดงปริมาณค่าซัลไฟด์ (Sulfide) ในน้ำเสียก่อนบำบัด

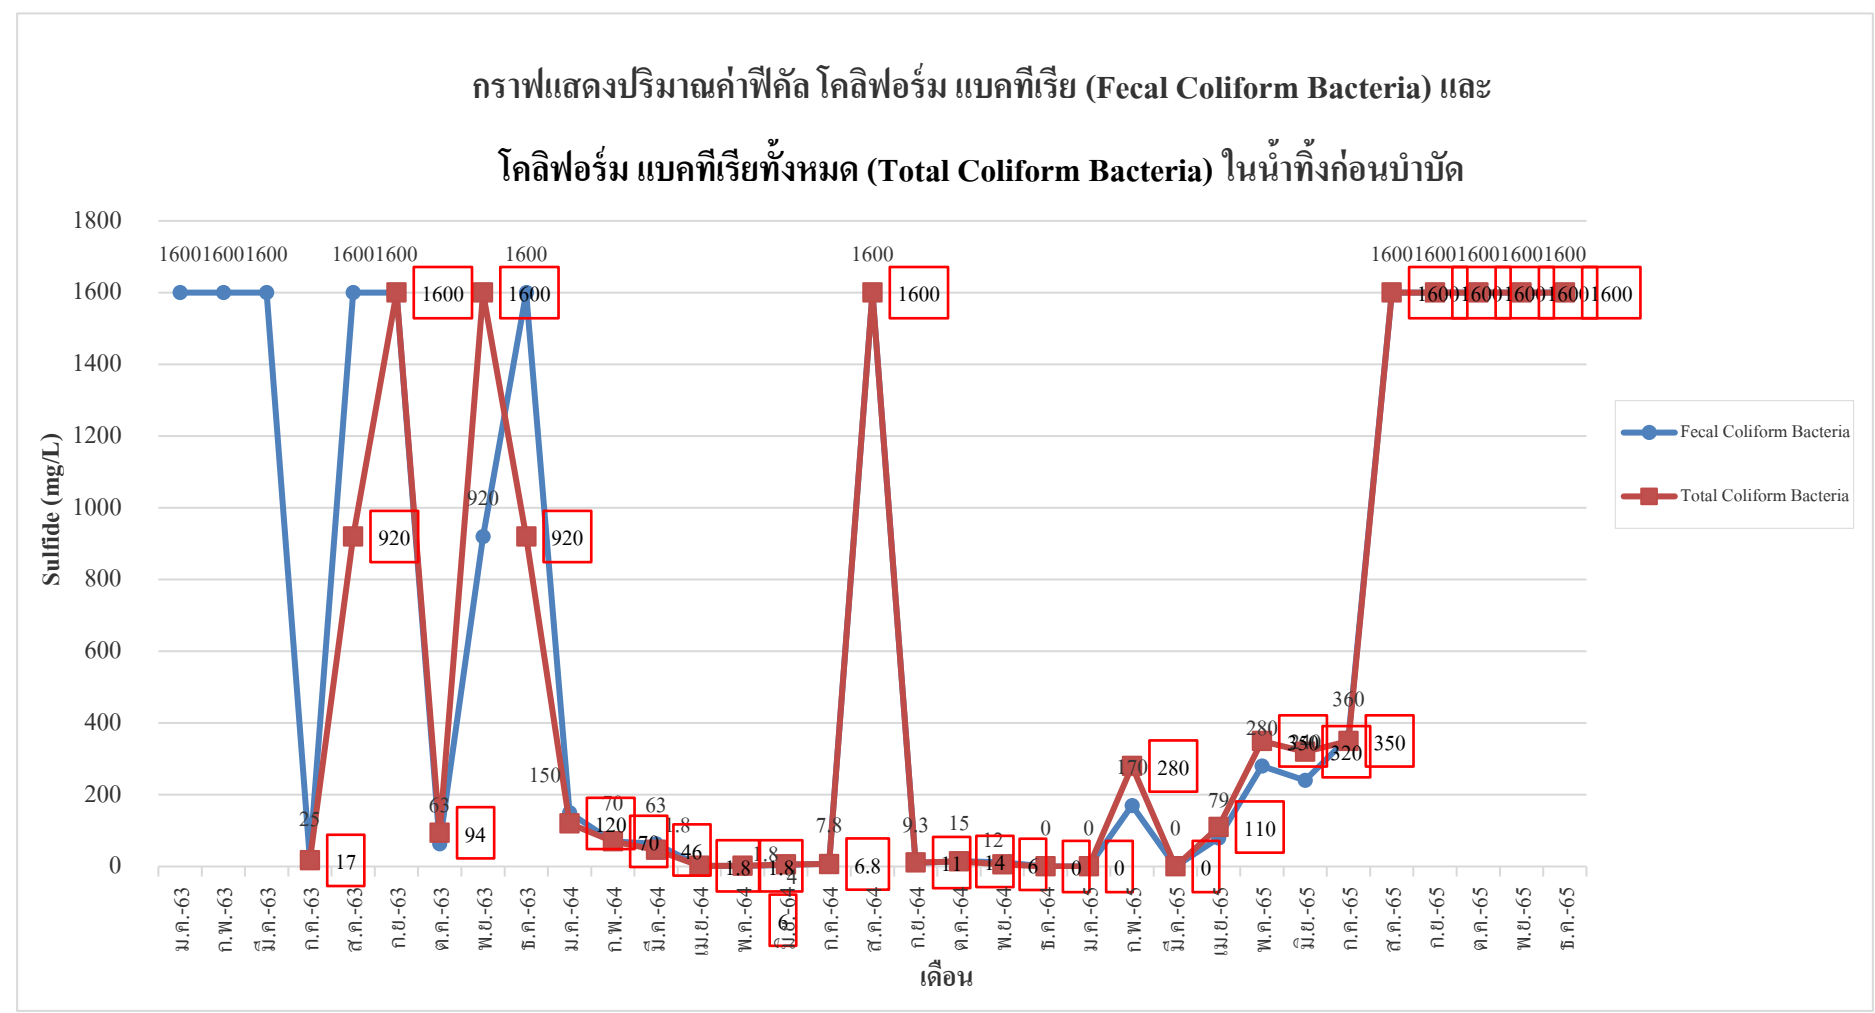
ภาพที่ 4-9 กราฟแสดงปริมาณค่าฟีคัล โคลิฟอร์ม แบคทีเรีย (Fecal Coliform Bacteria) และ โคลิฟอร์ม แบคทีเรียทั้งหมด (Total Coliform Bacteria) ในน้ำเสียก่อนบำบัด

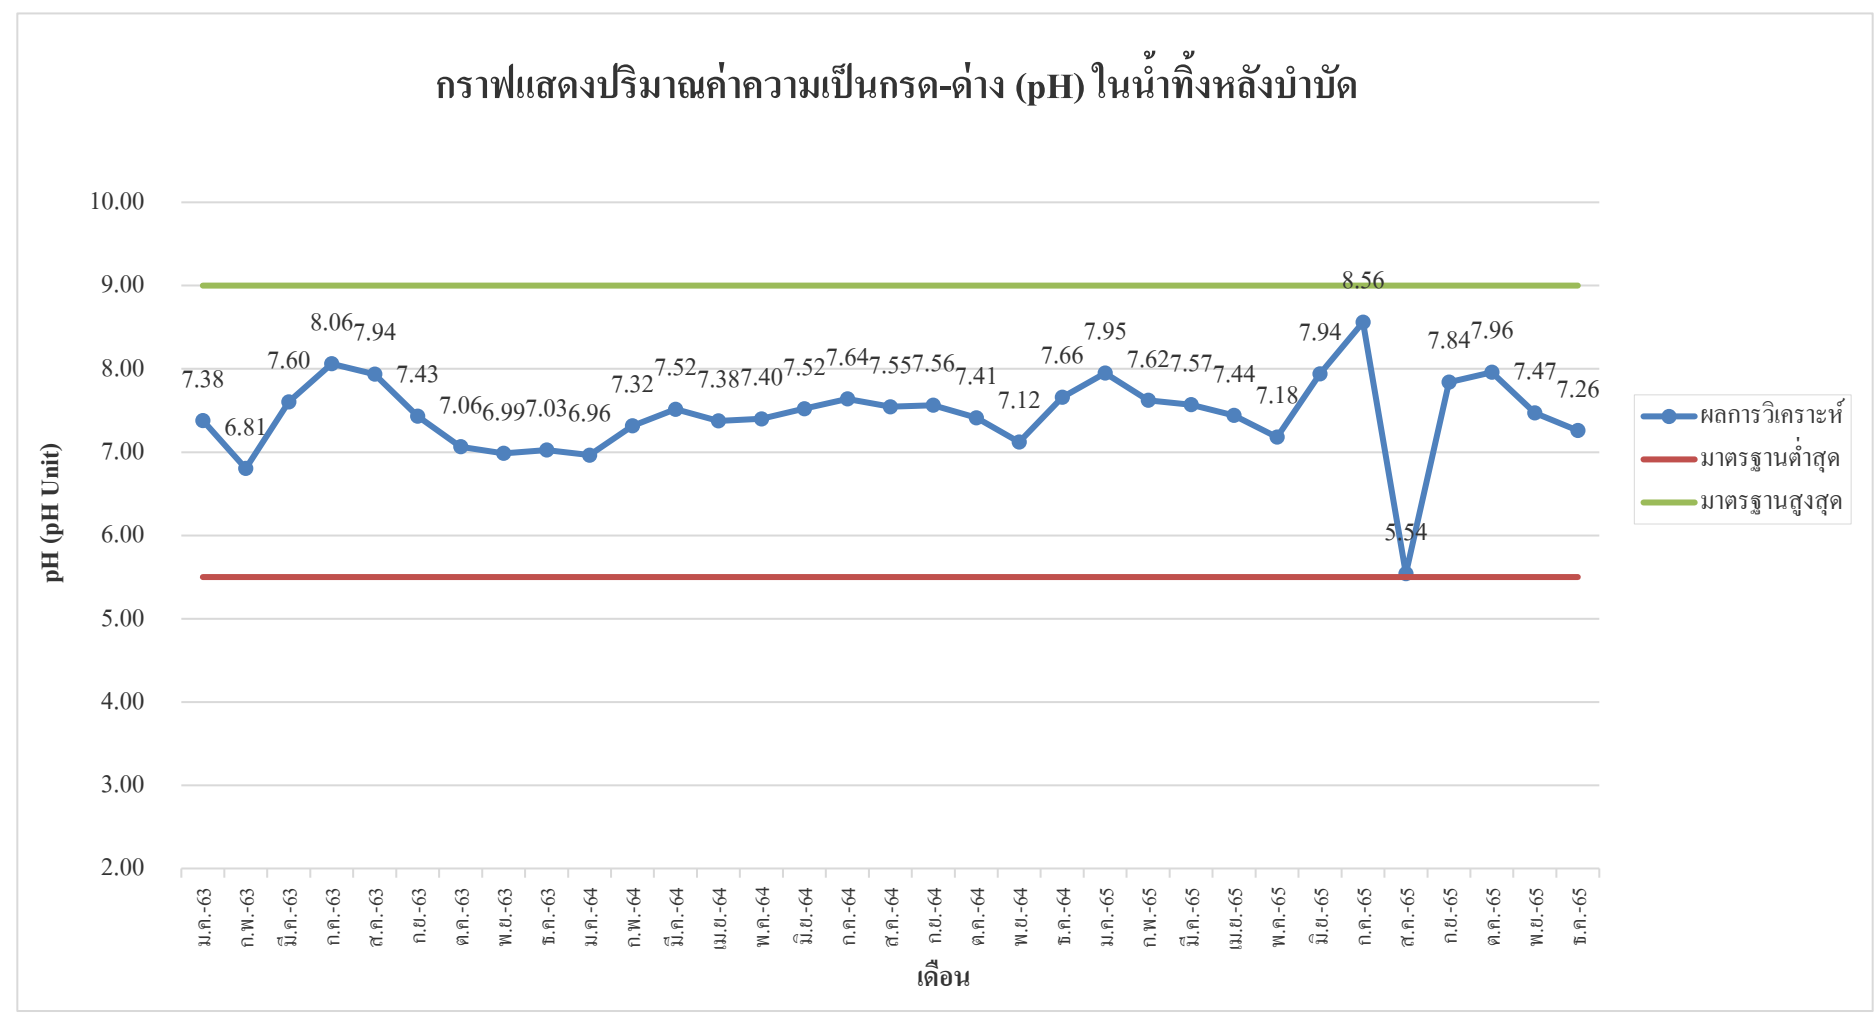
1. ปริมาณค่าความเป็นกรด-ด่าง (pH) อยู่ในช่วง 5.54-8.86 pH Unit (มาตรฐาน 5.9-9.0 pH Unit) สรุปได้ว่าคุณภาพน้ำทิ้งหลังบำบัดของโครงการมีปริมาณค่าความเป็นกรด-ด่าง อยู่ในเกณฑ์มาตรฐาน (ภาพที่ 4-10)

ภาพที่ 4-10 กราฟแสดงปริมาณค่าความเป็นกรด-ด่าง (pH) ในน้ำทิ้งหลังบำบัด

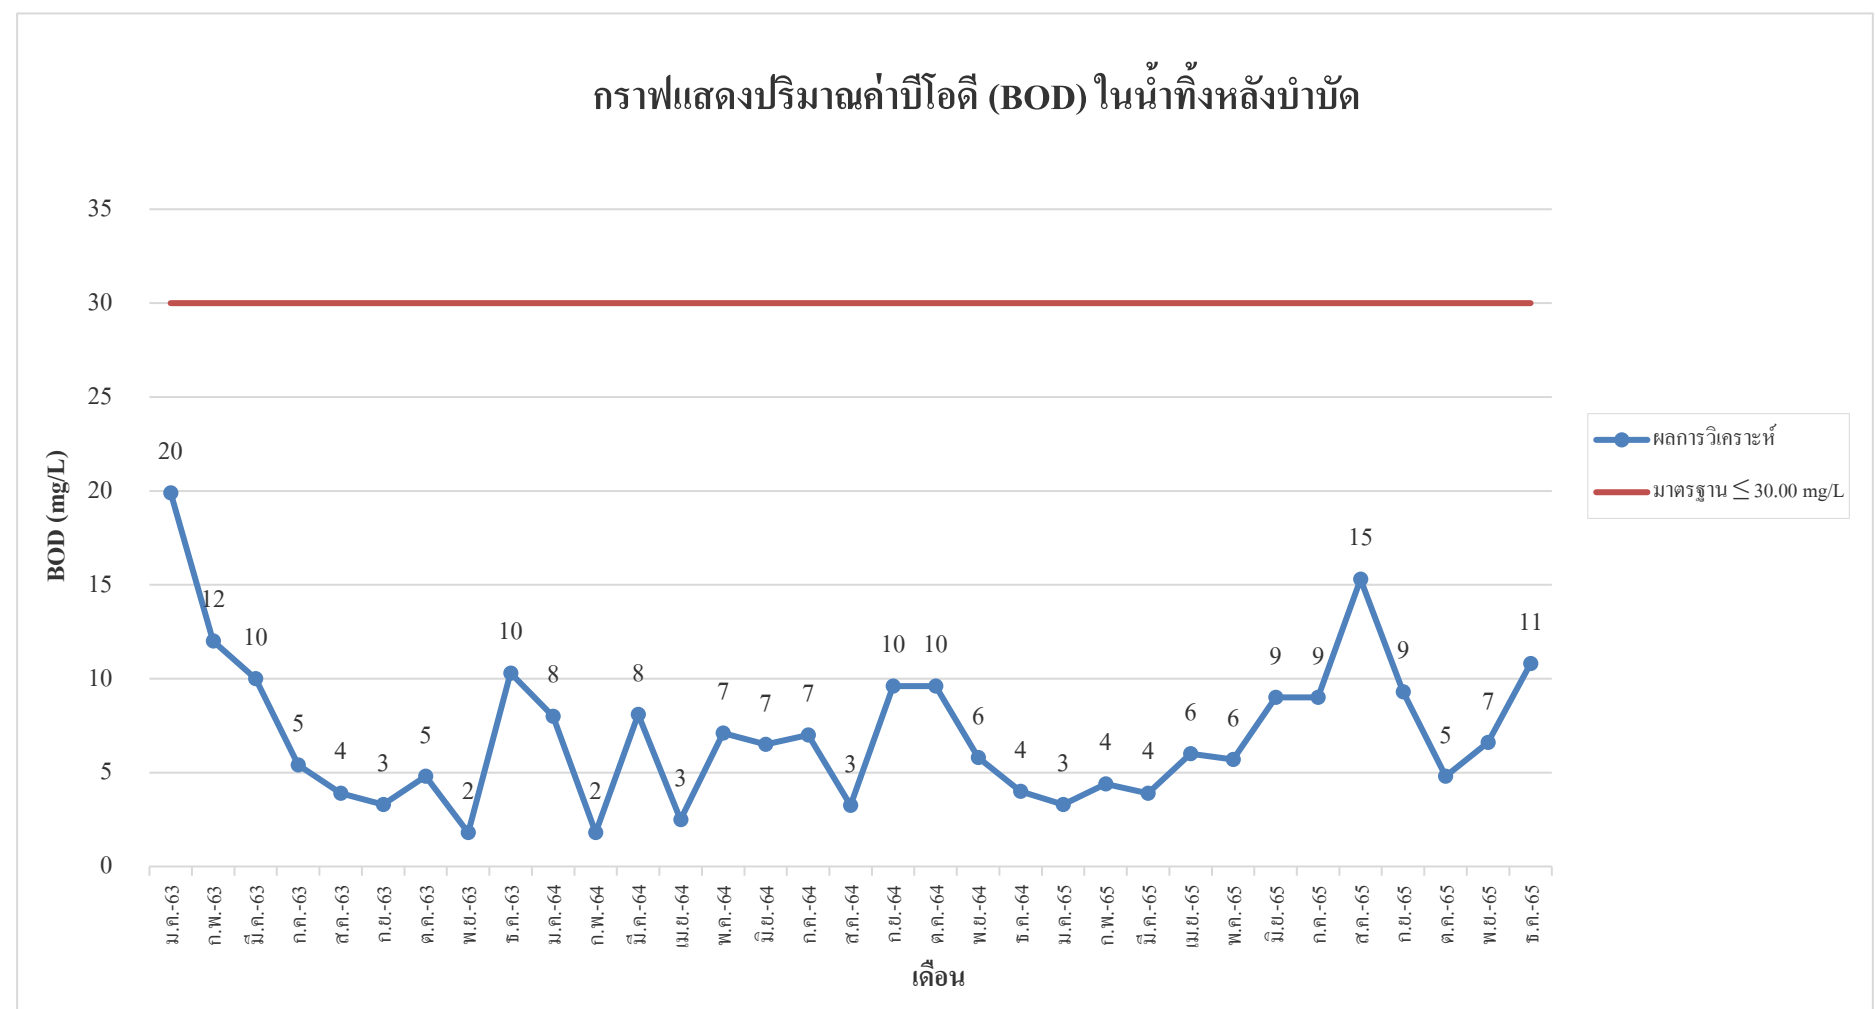
2. ปริมาณค่าบีโอดี (Biological Oxygen Demand: BOD) อยู่ในช่วง 5-15 มิลลิกรัม/ลิตร (มาตรฐาน < 30 มิลลิกรัม/ลิตร) สรุปได้ว่าคุณภาพน้ำทิ้งหลังบำบัดของโครงการมีปริมาณค่าบีโอดีอยู่ในเกณฑ์มาตรฐาน (ดังภาพที่ 4-11)

ภาพที่ 4-11 กราฟแสดงปริมาณค่าบีโอดี (BOD) ในน้ำทิ้งหลังบำบัด

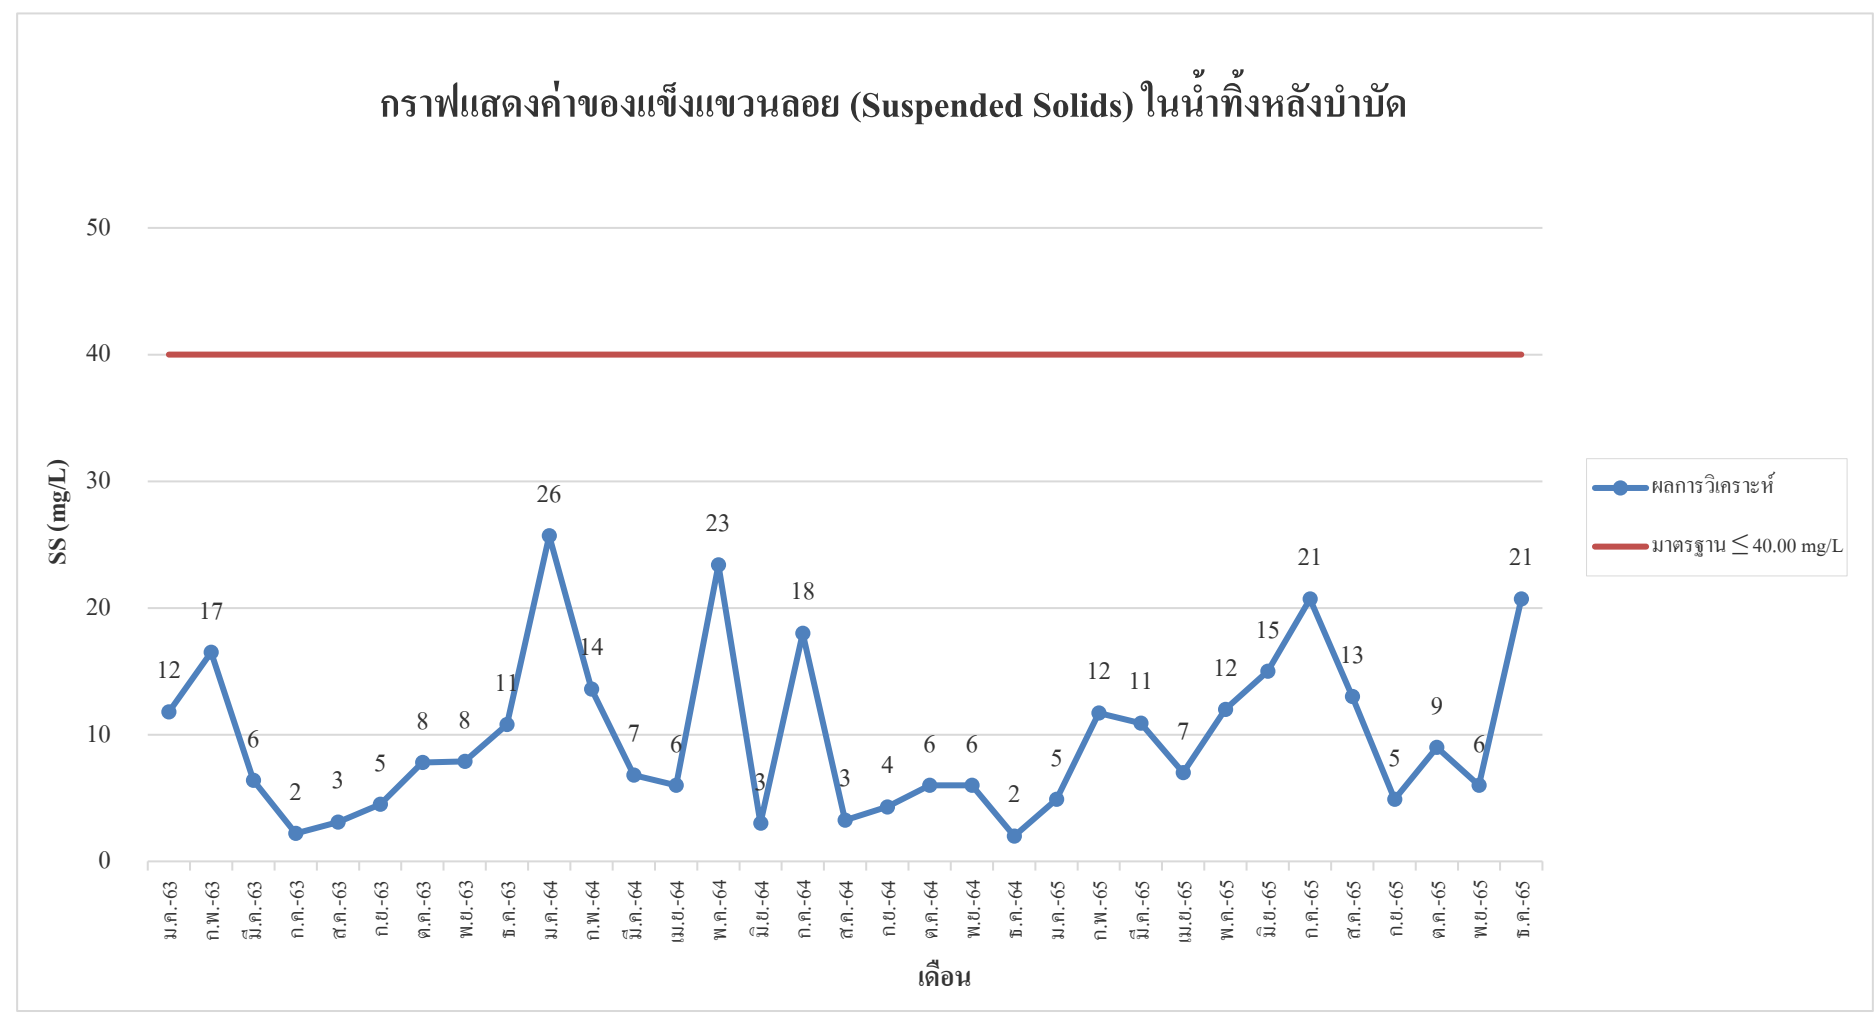
3. ปริมาณค่าของแข็งแขวนลอย (Suspended Solids: SS) อยู่ในช่วง 5-21 มิลลิกรัม/ลิตร (มาตรฐาน < 40 มิลลิกรัม/ลิตร) สรุปได้ว่าคุณภาพน้ำทิ้งหลังบำบัดของโครงการมีปริมาณค่าของแข็งแขวนลอย อยู่ในเกณฑ์มาตรฐาน (ดังภาพที่ 4-12)

ภาพที่ 4-12 กราฟแสดงปริมาณค่าของแข็งแขวนลอย (Suspended Solids) ในน้ำทิ้งหลังบำบัด
