บทที่ 4

ผลการตรวจวัดเพื่อตรวจติดตามคุณภาพ

จากการตรวจวัดคุณภาพน้ำเพื่อตรวจติดตามคุณภาพสิ่งแวดล้อมของโครงการโรงแรมมายสมุย บีช รีสอร์ท แอนด์สปา จังหวัดสุราษฎร์ธานี ในระหว่าง เดือนกรกฎาคม ถึง เดือนธันวาคม 2565 ซึ่งทางสถานประกอบการได้ทำการตรวจวิเคราะห์คุณภาพน้ำเสียก่อนบำบัดและน้ำทิ้งหลังบำบัด เป็นประจำทุกเดือน และวิเคราะห์น้ำใช้ เป็นประจำทุก 3 เดือน ซึ่งผลการวิเคราะห์ สามารถสรุปได้ดังต่อไปนี้

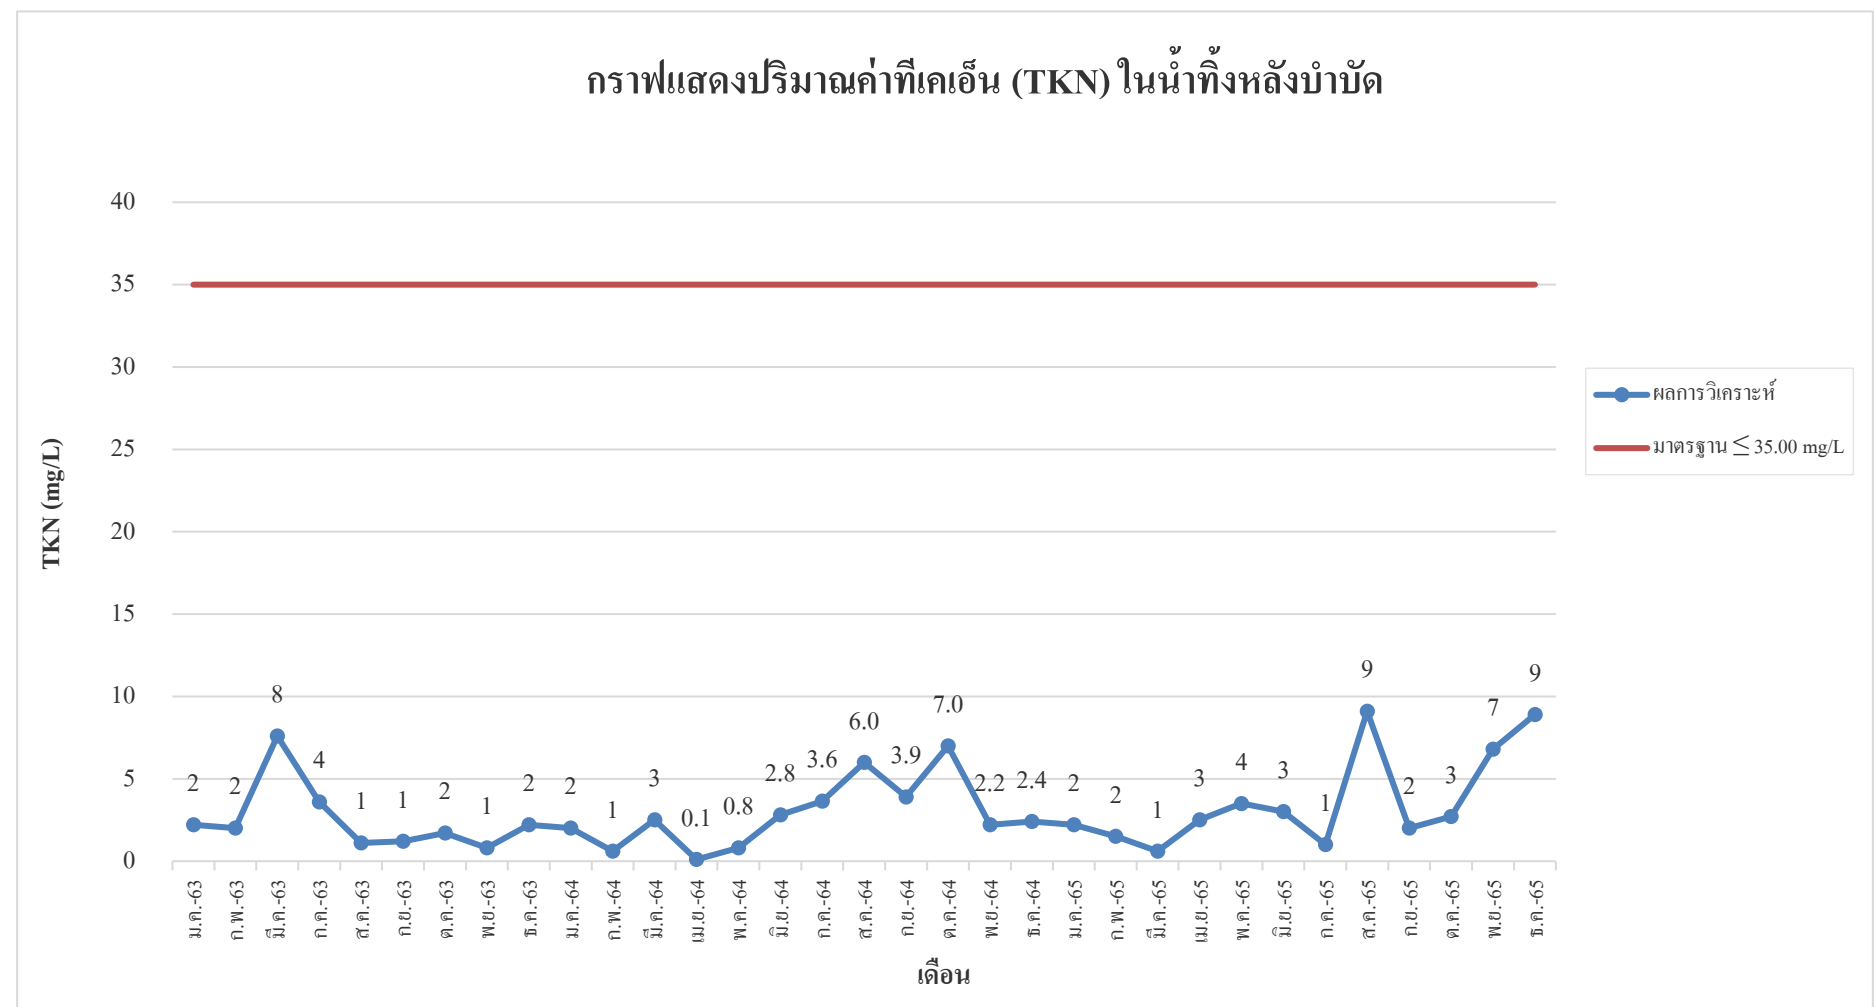
4. ปริมาณค่าทีเคเอ็น (Total Kjeldahl Nitrogen: TKN) อยู่ในช่วง 1-9 มิลลิกรัม/ลิตร (มาตรฐาน < 35 มิลลิกรัม/ลิตร) สรุปได้ว่าคุณภาพน้ำทิ้งหลังบำบัดของโครงการมีปริมาณค่าทีเคเอ็นอยู่ในเกณฑ์มาตรฐาน (ดังภาพที่ 4-13)

ภาพที่ 4-13 กราฟแสดงปริมาณค่าที่เคเอ็น (TKN) ในน้ำทิ้งหลังบำบัด

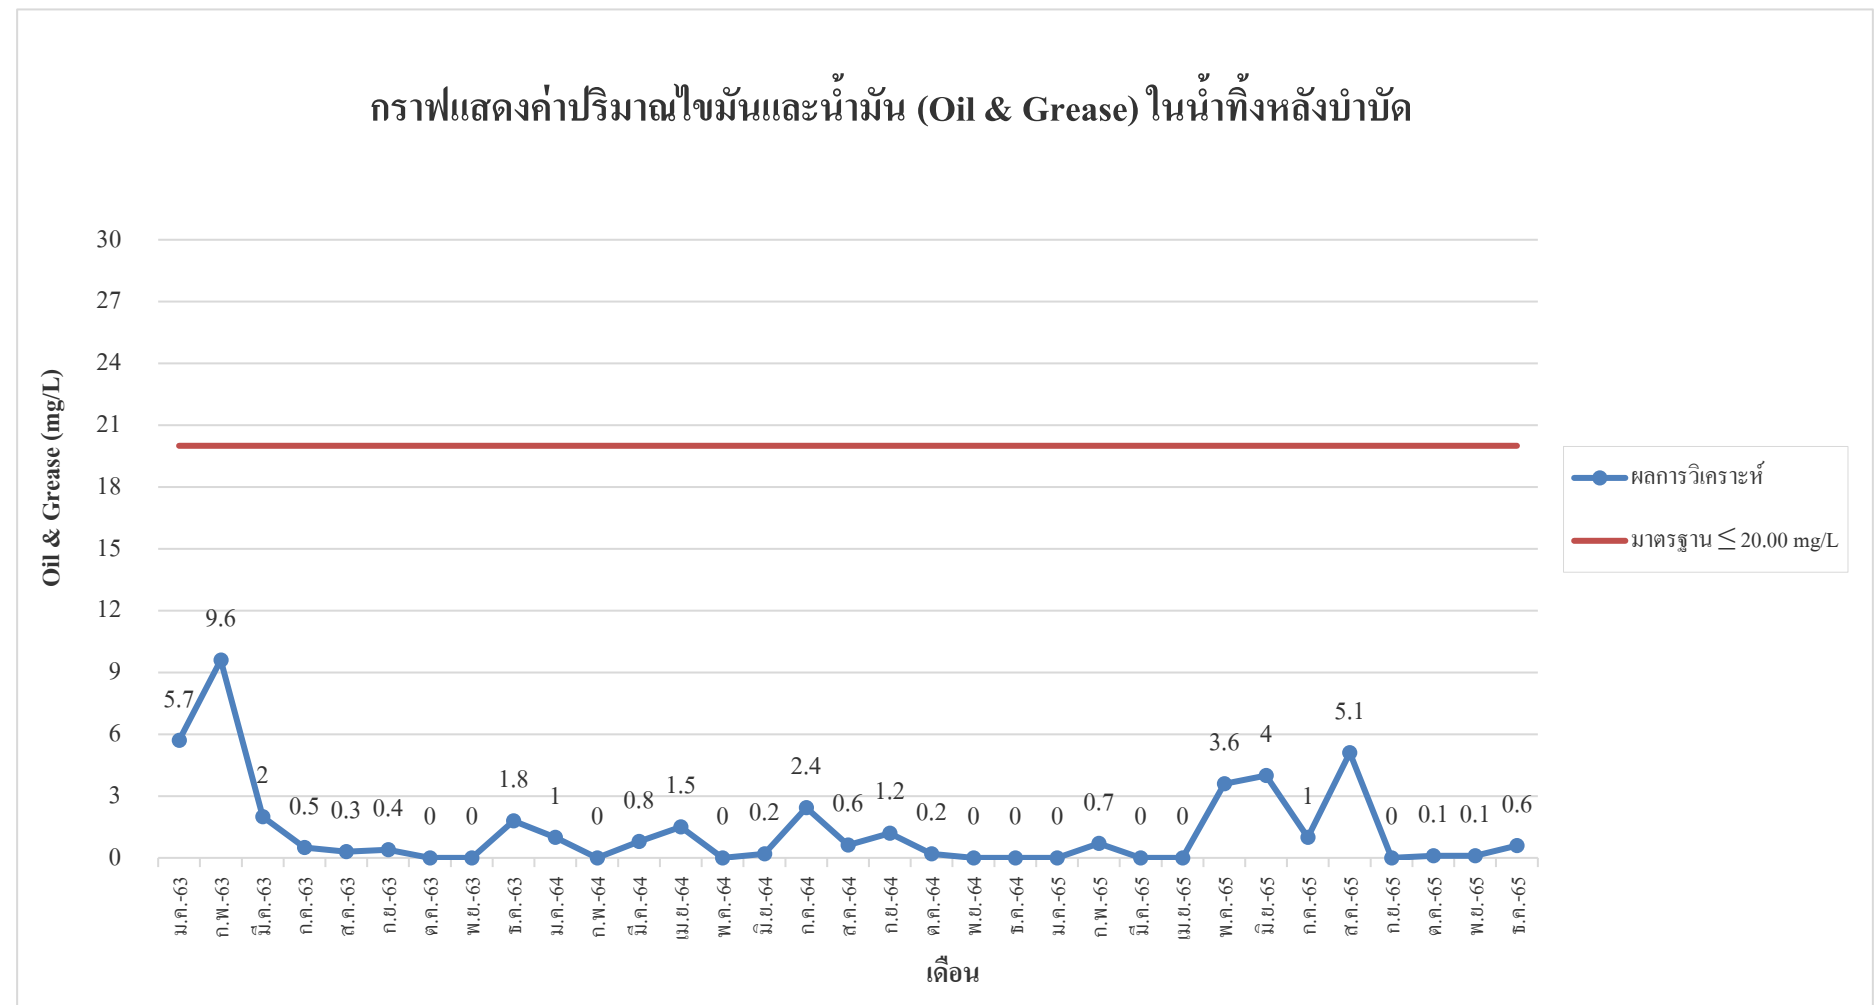
5. ปริมาณค่าไขมันและน้ำมัน (Oil & Grease) อยู่ในช่วง 0-5.1 มิลลิกรัม/ลิตร (มาตรฐาน < 20 มิลลิกรัม/ลิตร) สรุปได้ว่าคุณภาพน้ำทิ้งหลังบำบัดของโครงการมีปริมาณค่า ไขมันและน้ำมันอยู่ในเกณฑ์มาตรฐาน (ดังภาพที่ 4-14)

ภาพที่ 4-14 กราฟแสดงปริมาณค่าไขมันและน้ำมัน (Oil & Grease) ในน้ำทิ้งหลังบำบัด

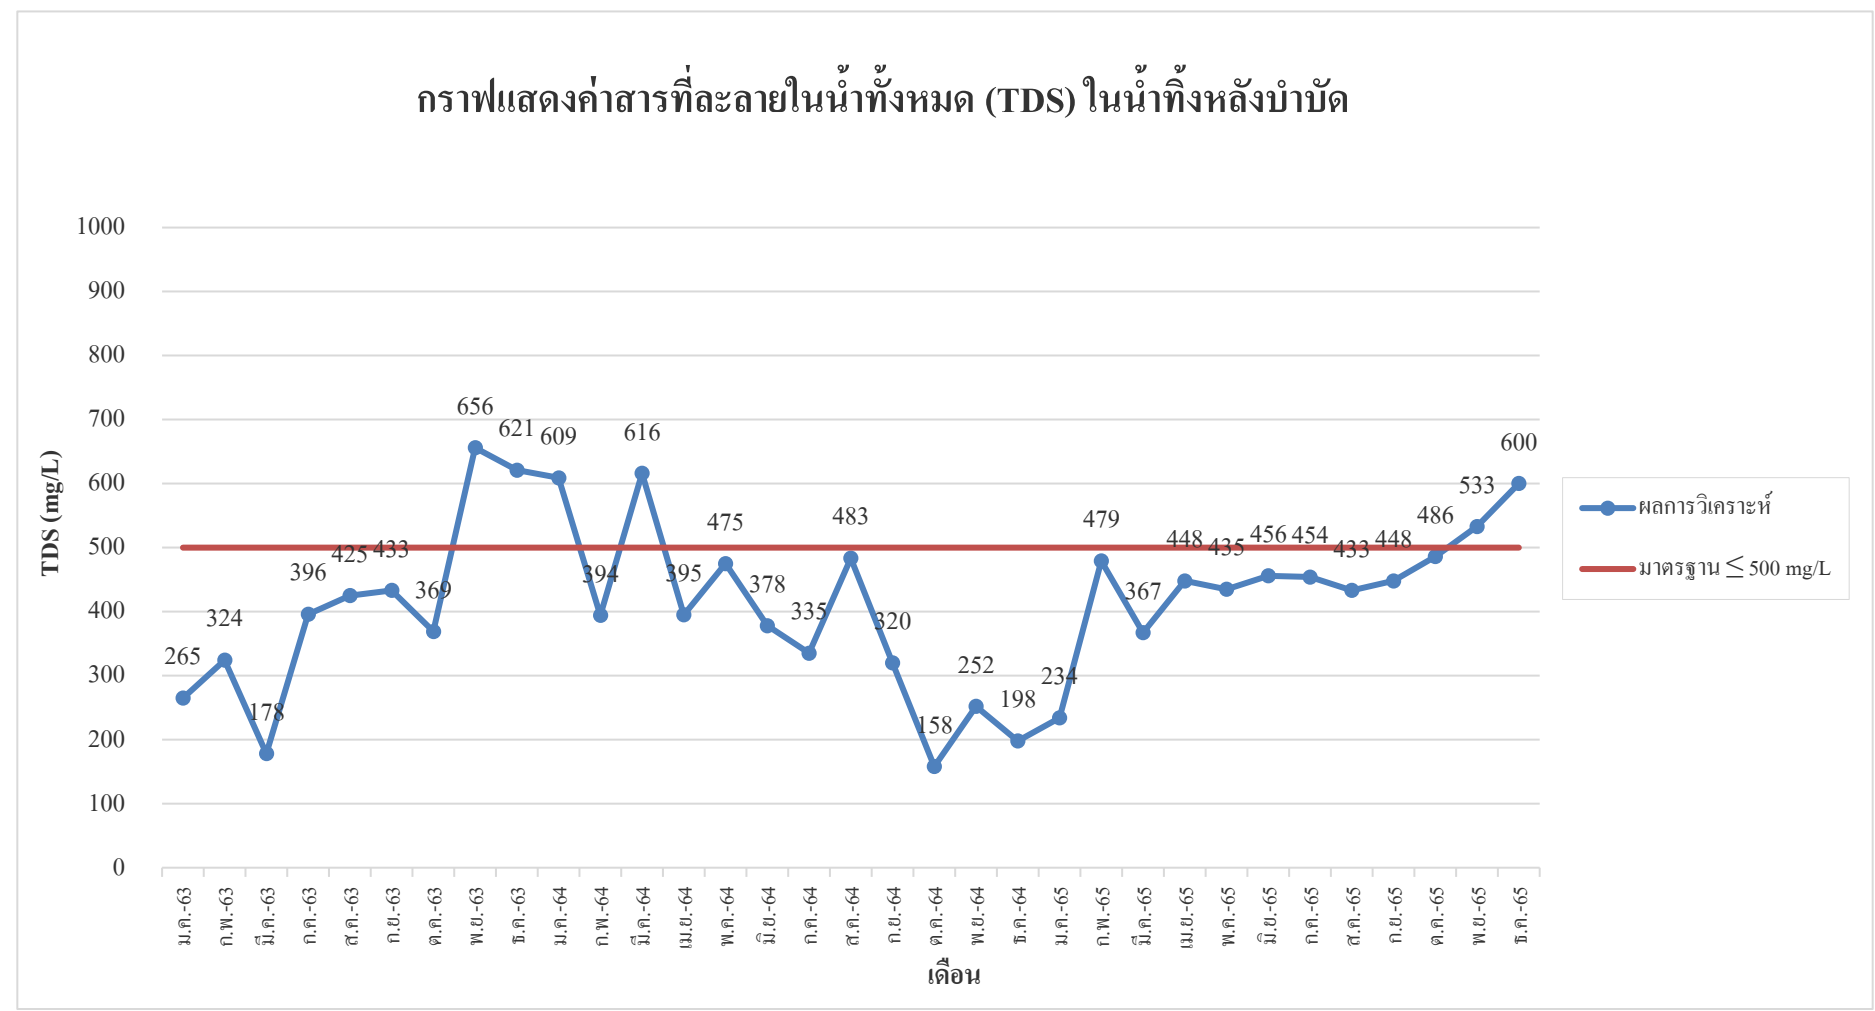
6. ปริมาณค่าของแข็งละลายในน้ำทั้งหมด (Total Dissolve Solids: TDS) อยู่ในช่วง 433-600 มิลลิกรัม/ลิตร (มาตรฐาน ≤ 500 มิลลิกรัม/ลิตร โดยเทียบกับค่าของแข็งละลายในน้ำทั้งหมด ของน้ำใช้ปกติภายในโครงการ) สรุปได้ว่าคุณภาพน้ำทิ้งหลังบำบัดของโครงการมีปริมาณค่าของแข็งละลายในน้ำทั้งหมด อยู่ในเกณฑ์มาตรฐาน แต่พบว่าในเดือนธันวาคม คุณภาพน้ำทิ้งหลังบำบัดของโครงการมีปริมาณค่าของแข็งละลายในน้ำทั้งหมด เกินกว่ามาตรฐาน (ดังภาพที่ 4-15)

ภาพที่ 4-15 กราฟแสดงปริมาณค่าสารที่ละลายน้ำทั้งหมด (TDS) ในน้ำทิ้งหลังบำบัด

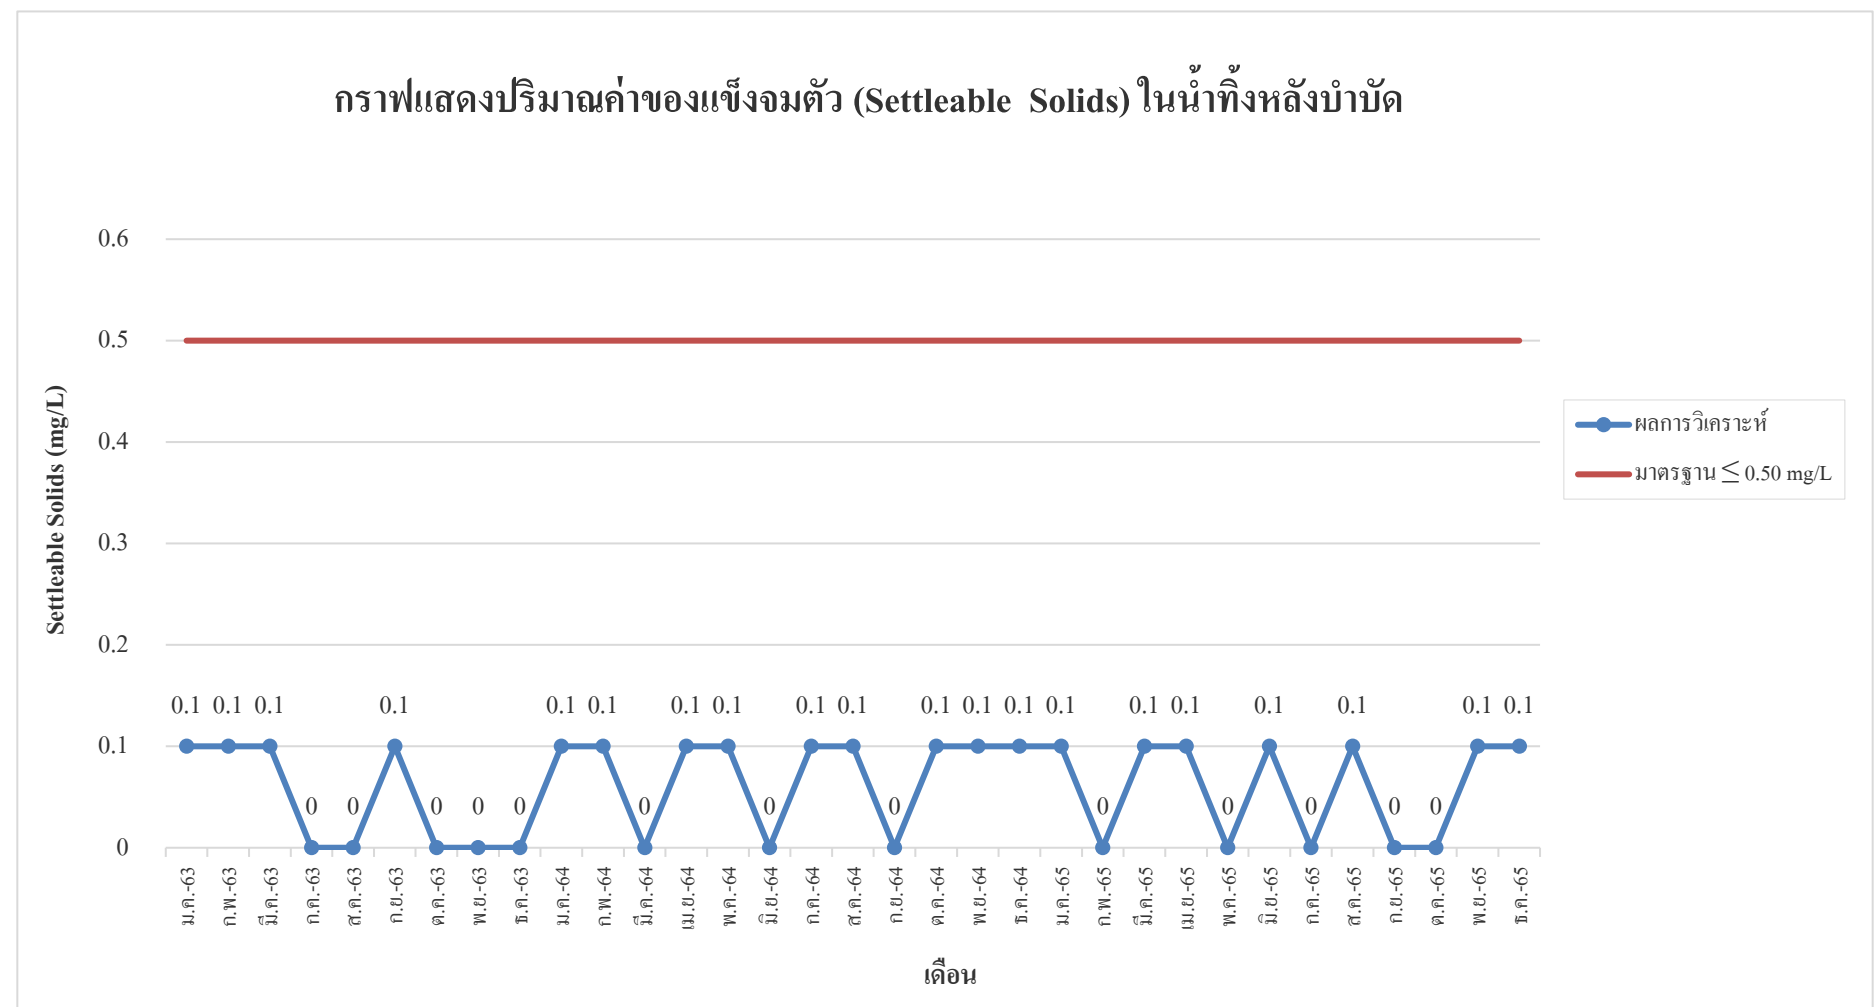
7. ปริมาณค่าตะกอนหนัก (Settleable Solids) อยู่ในช่วง 0-0.1 มิลลิกรัม/ลิตร (มาตรฐาน < 0.5 มิลลิกรัม/ลิตร) สรุปได้ว่าคุณภาพน้ำทิ้งหลังบำบัดของโครงการมีปริมาณค่าตะกอนหนักอยู่ในเกณฑ์มาตรฐาน (ดังภาพที่ 4-16)

ภาพที่ 4-16 กราฟแสดงปริมาณค่าของแข็งจมตัว (Settleable Solids) ในน้ำทิ้งหลังบำบัด

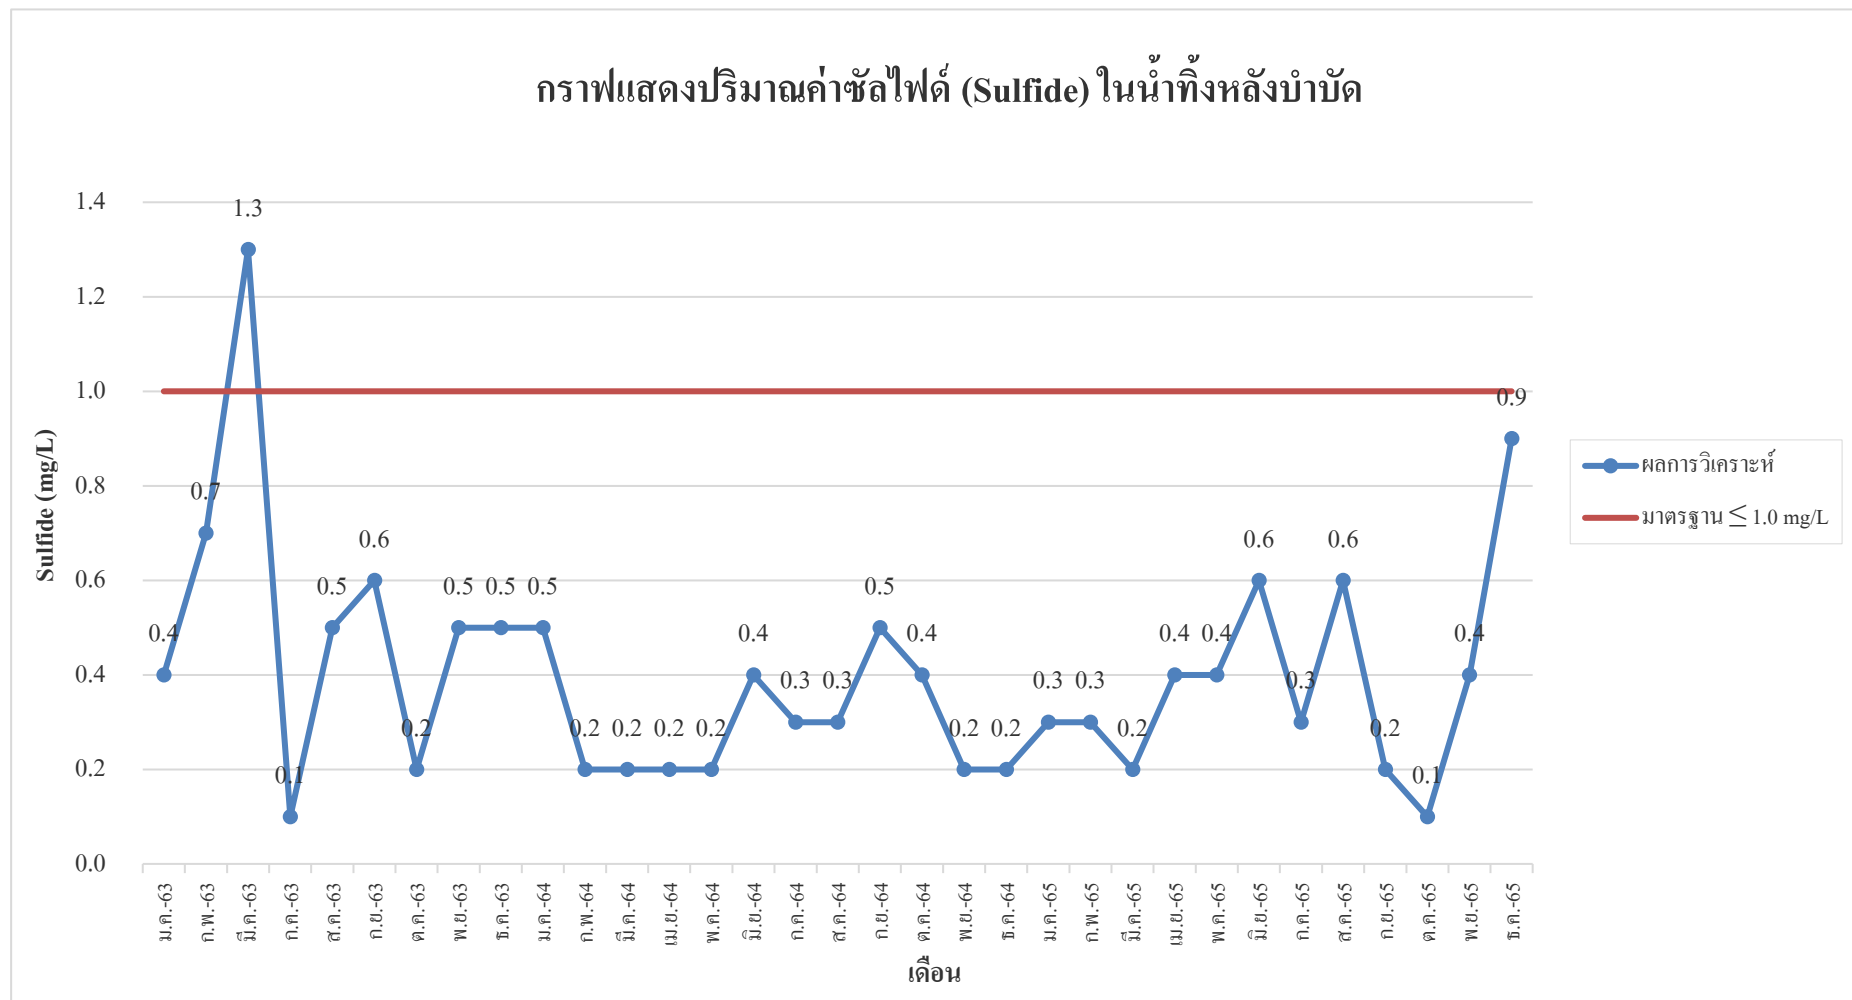
8. ปริมาณค่าซัลไฟด์ (Sulfide) อยู่ในช่วง 0.1-0.9 มิลลิกรัม/ลิตร (มาตรฐาน < 1 มิลลิกรัม/ลิตร) สรุปได้ว่าคุณภาพน้ำทิ้งหลังบำบัดของโครงการมีปริมาณค่าซัลไฟด์อยู่ในเกณฑ์มาตรฐาน (ดังภาพที่ 4-17)

ภาพที่ 4-17 กราฟแสดงปริมาณค่าซัลไฟด์ (Sulfide) ในน้ำทิ้งหลังบำบัด

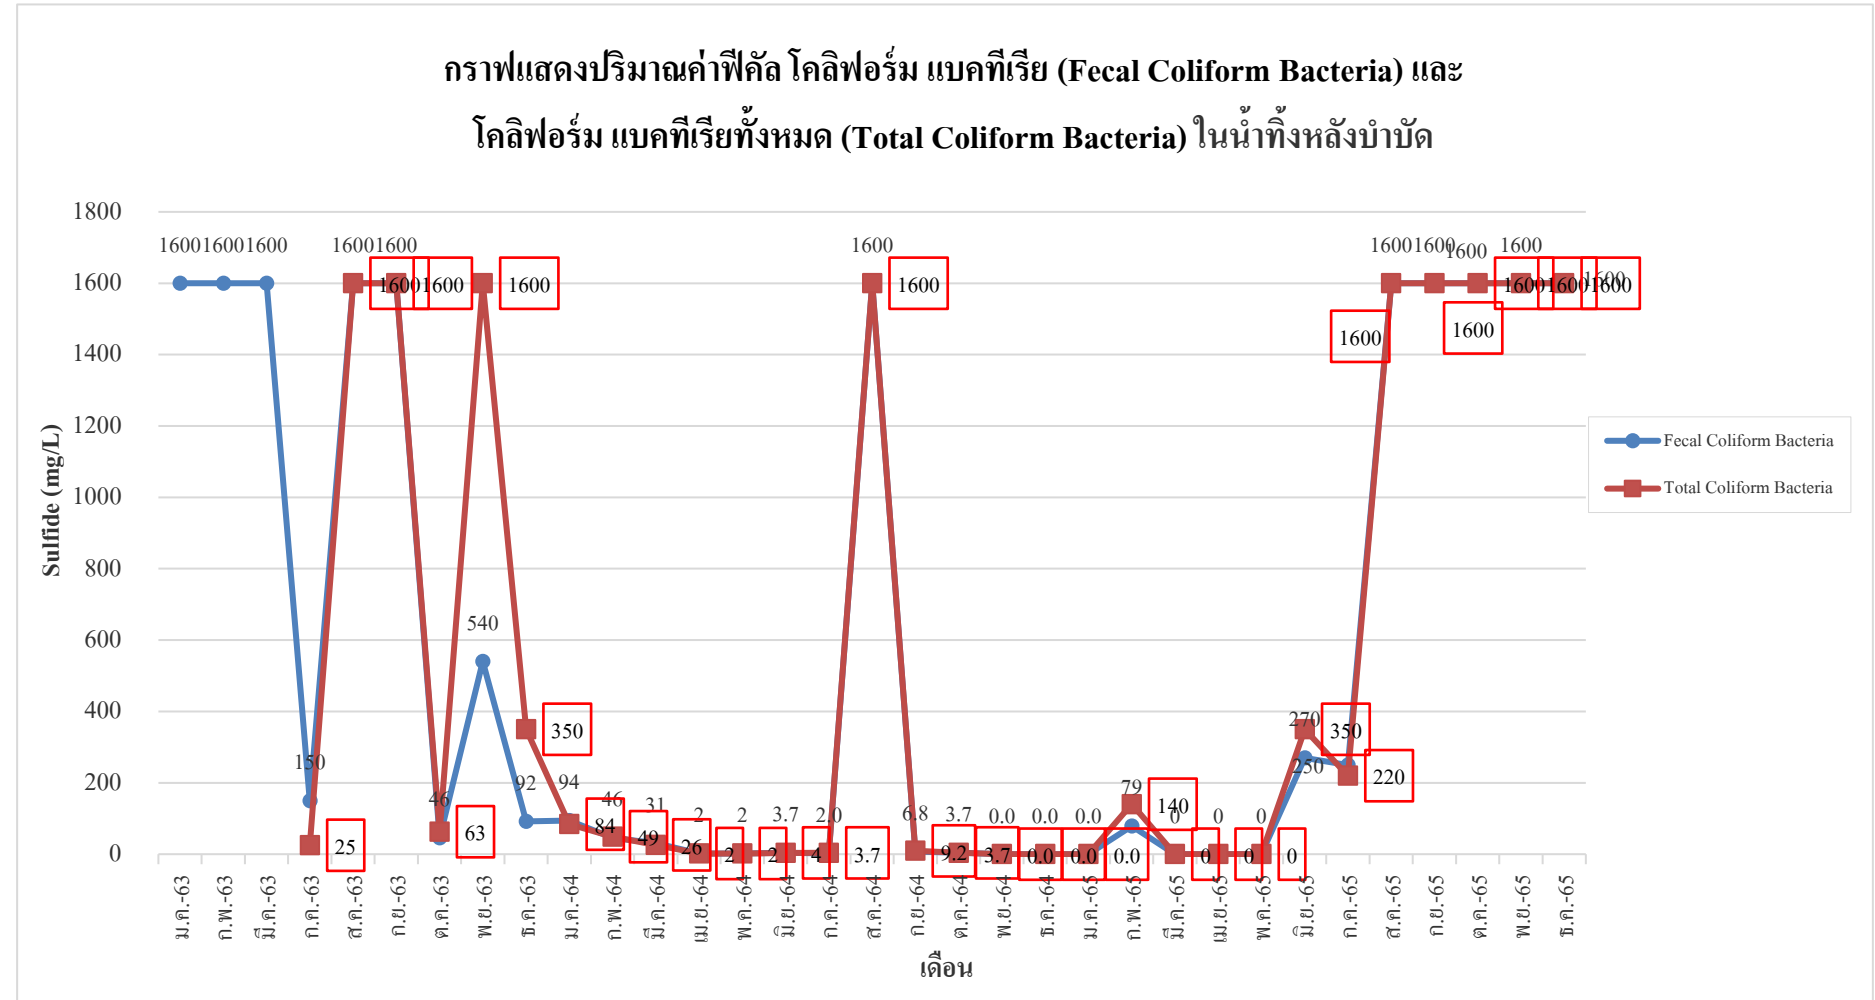
9. ปริมาณค่าโคลิฟอร์ม แบคทีเรียทั้งหมด (Total Coliform Bacteria) อยู่ในช่วง 250-1600 MPN/100mL. (ดังภาพที่ 4-18)
10. ปริมาณค่าฟิคัล โคลิฟอร์ม แบคทีเรีย (Fecal Coliform Bacteria) อยู่ในช่วง 220-1600 MPN/100mL. (ดังภาพที่ 4-18)

ภาพที่ 4-18 กราฟแสดงปริมาณค่าฟีคัล โคลิฟอร์ม แบคทีเรีย (Fecal Coliform Bacteria) และ โคลิฟอร์ม แบคทีเรียทั้งหมด (Total Coliform Bacteria) ในน้ำทิ้งหลังบำบัด

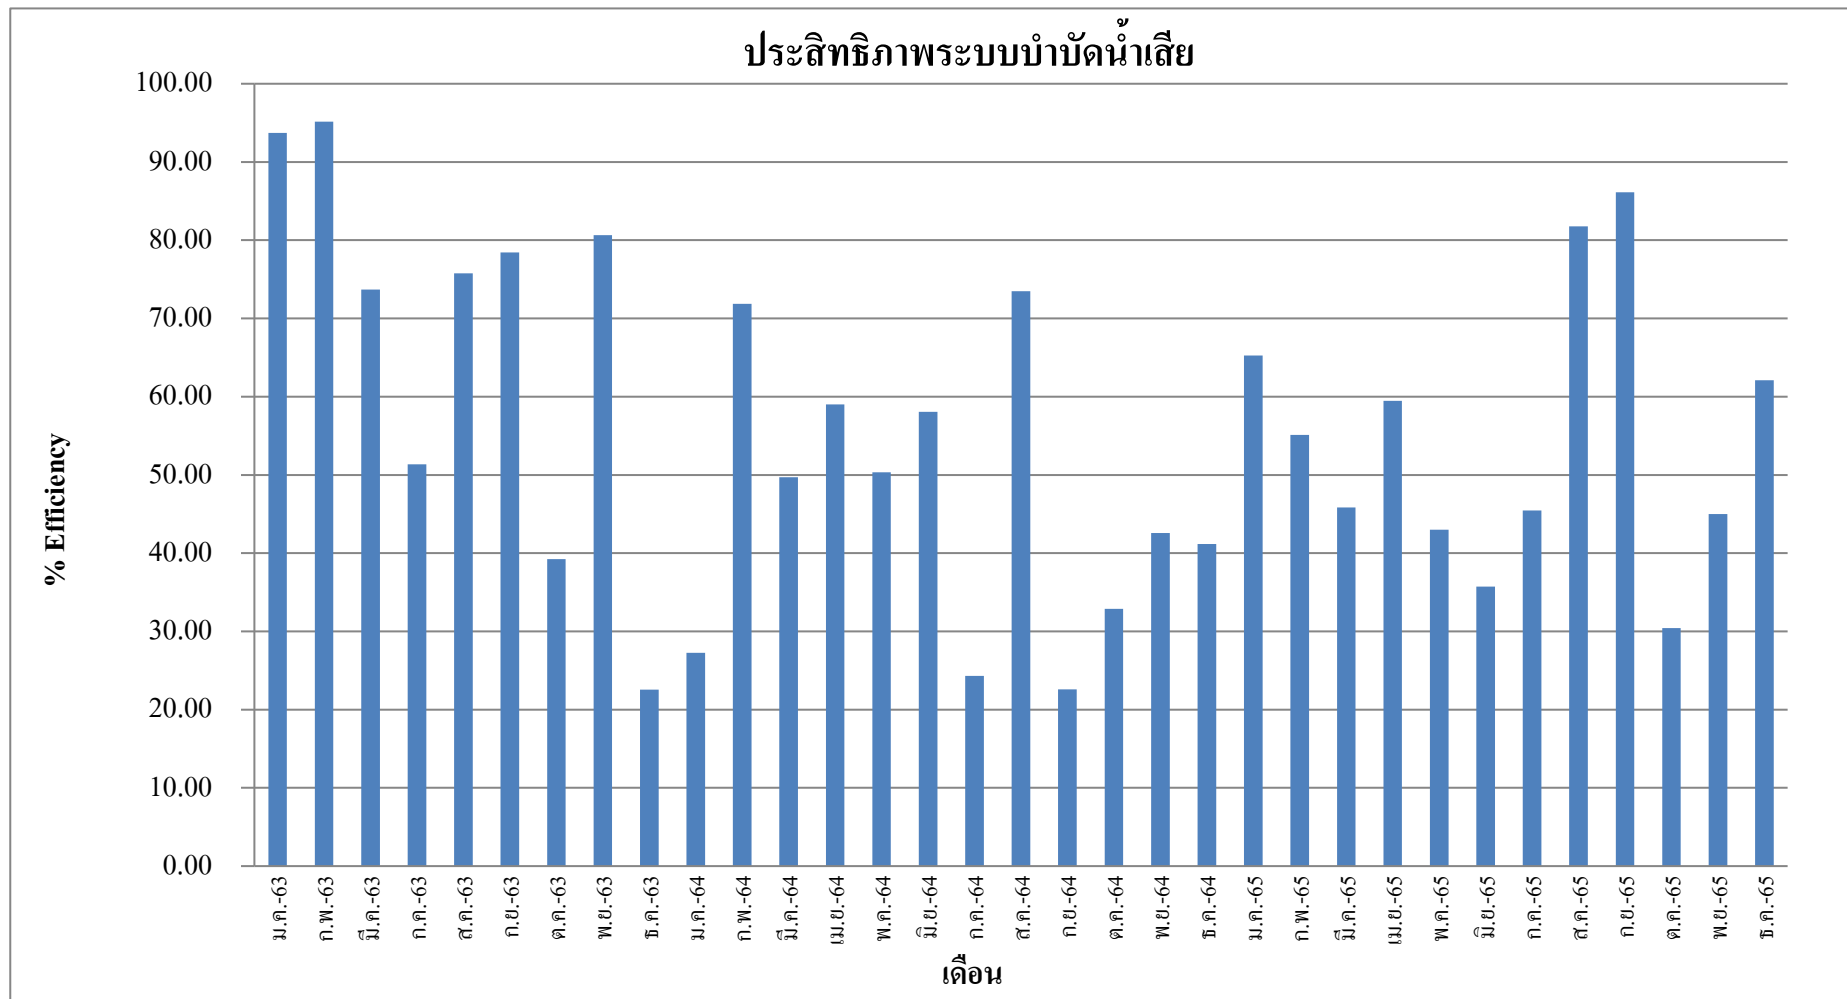
เมื่อประเมินประสิทธิภาพการทำงานของระบบบำบัดน้ำเสียของโครงการฯ จากความสามารถในการลดค่าความสกปรกของน้ำเสีย (BOD)ตามสมการที่แสดงด้านล่างนี้ โดยผลการคำนวณแสดงดังภาพที่ 4-19

จากผลการตรวจสอบประสิทธิภาพการทำงานของระบบบำบัดน้ำเสียของโครงการ โรงแรม มาย สมุย บีช รีสอร์ท แอนด์สปา จังหวัดสุราษฎร์ธานี ระหว่างเดือนมกราคม ถึง เดือนมิถุนายน 2565 สรุปได้ว่าประสิทธิภาพระบบบำบัดน้ำเสียของโครงการสามารถทำการกำจัดค่า BOD มีค่าระหว่างร้อยละ 30.43-86.12 ซึ่งแสดงให้เห็นว่าระบบบำบัดน้ำเสียของโครงการฯ ตั้งแต่เดือนกรกฎาคม ถึง เดือนธันวาคม เมื่อดูจากมีประสิทธิภาพการบำบัดจะเห็นได้ว่าร้อยละที่บำบัดได้ค่อนข้างต่ำ แต่เนื่องด้วยน้ำเสียก่อนบำบัดมีค่าBOD<sub>ก่อน</sub> น้อยตั้งแต่เริ่ม แต่เมื่อเทียบกับBOD<sub>หลัง</sub> ของน้ำเสียหลังบำบัดที่ผ่านออกมาจะเห็นได้ว่าระบบยังสามารถบำบัดน้ำอยู่ในเกณฑ์ดี แต่อย่างไรก็ตาม ดังนั้นทางโครงการก็ได้มีการปรับปรุงแก้ไข และควบคุมระบบบำบัดน้ำเสียให้มีประสิทธิภาพดีขึ้นในทุกเดือนอย่างต่อเนื่อง เพื่อให้ระบบบำบัดมีประสิทธิภาพในการกำจัดปริมาณค่า BOD ได้มากกว่าร้อยละ 92

ภาพที่ 4-19 ประสิทธิภาพระบบบำบัดน้ำเสียของโครงการ

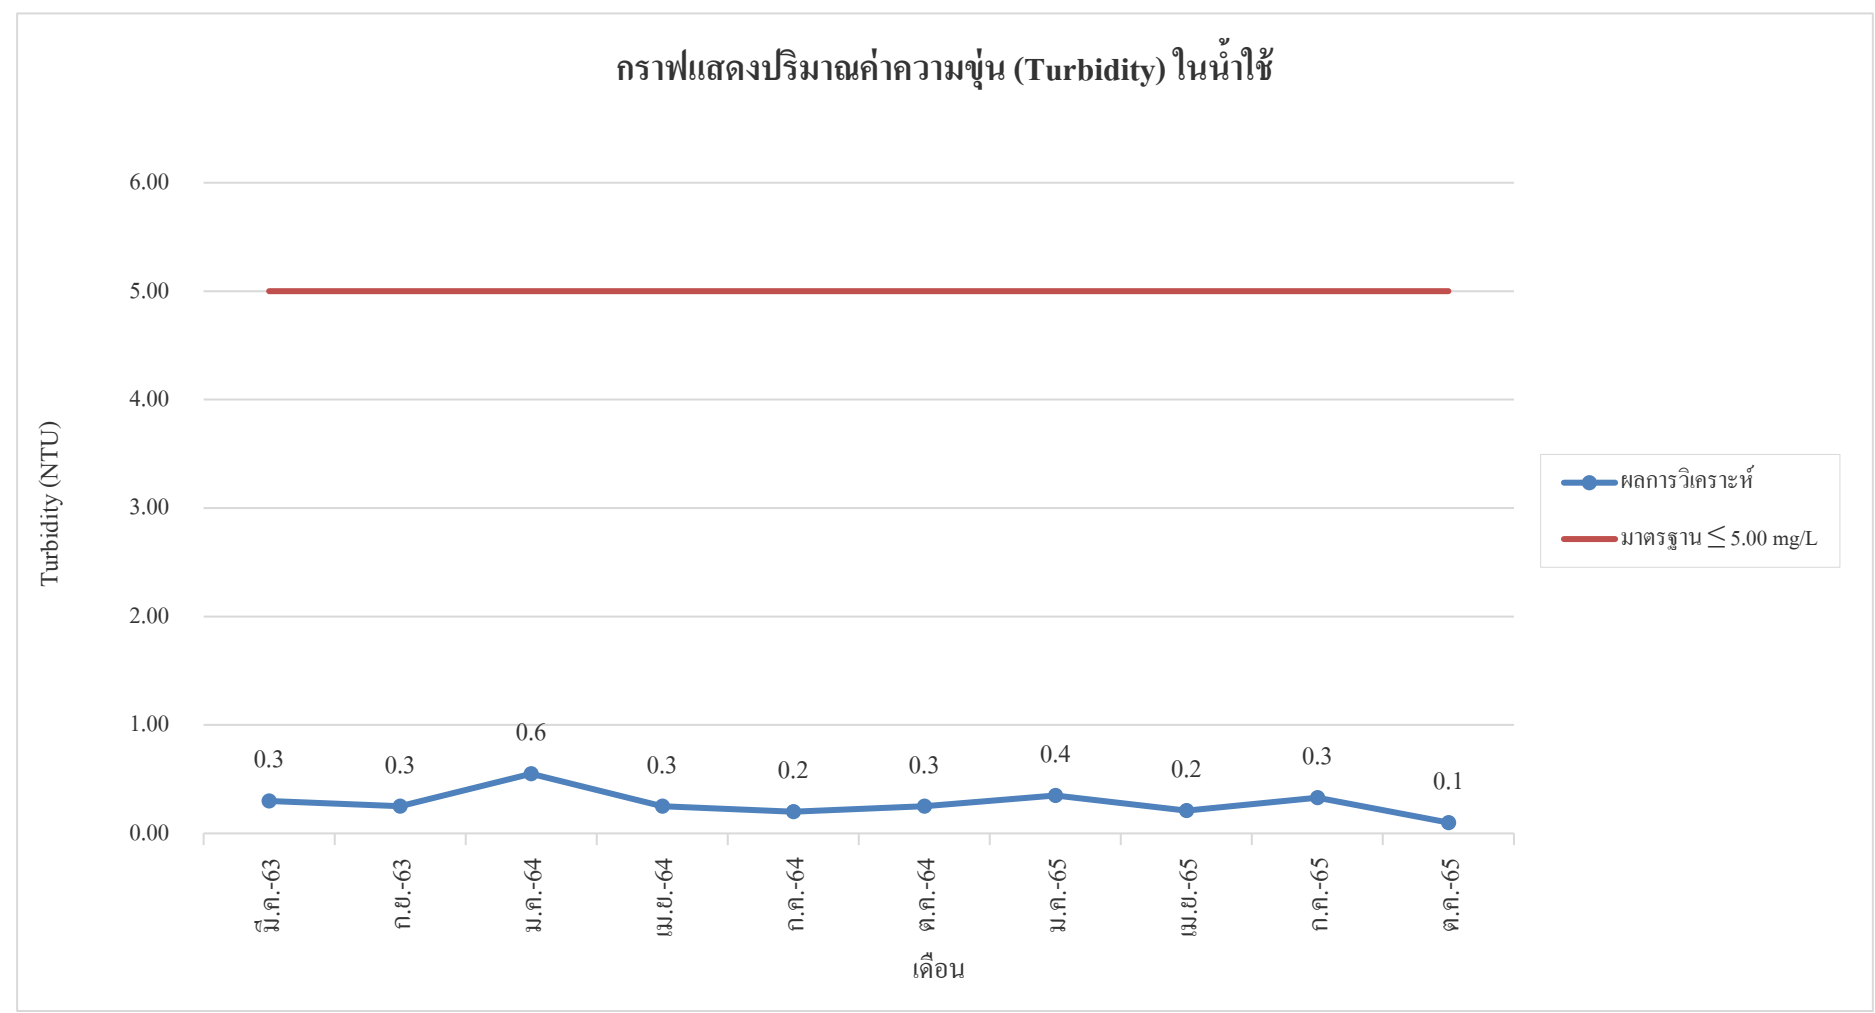
1. ปริมาณค่าความขุ่น (Turbidity) อยู่ในช่วง 0.1-0.2 NTU (แสดงดังภาพที่ 4-20)
2. ปริมาณค่าความเป็นกรด-ด่าง (pH) อยู่ในช่วง 7.59-8.06 pH Unit (มาตรฐาน 6.5-8.5 pH Unit) สรุปได้ว่าคุณภาพน้ำใช้ของโครงการมีปริมาณค่าความเป็นกรด-ด่างอยู่ในเกณฑ์มาตรฐาน (แสดงดังภาพที่ 4-21)

ภาพที่ 4-20 กราฟแสดงปริมาณค่าความขุ่น (Turbidity) ในน้ำใช้

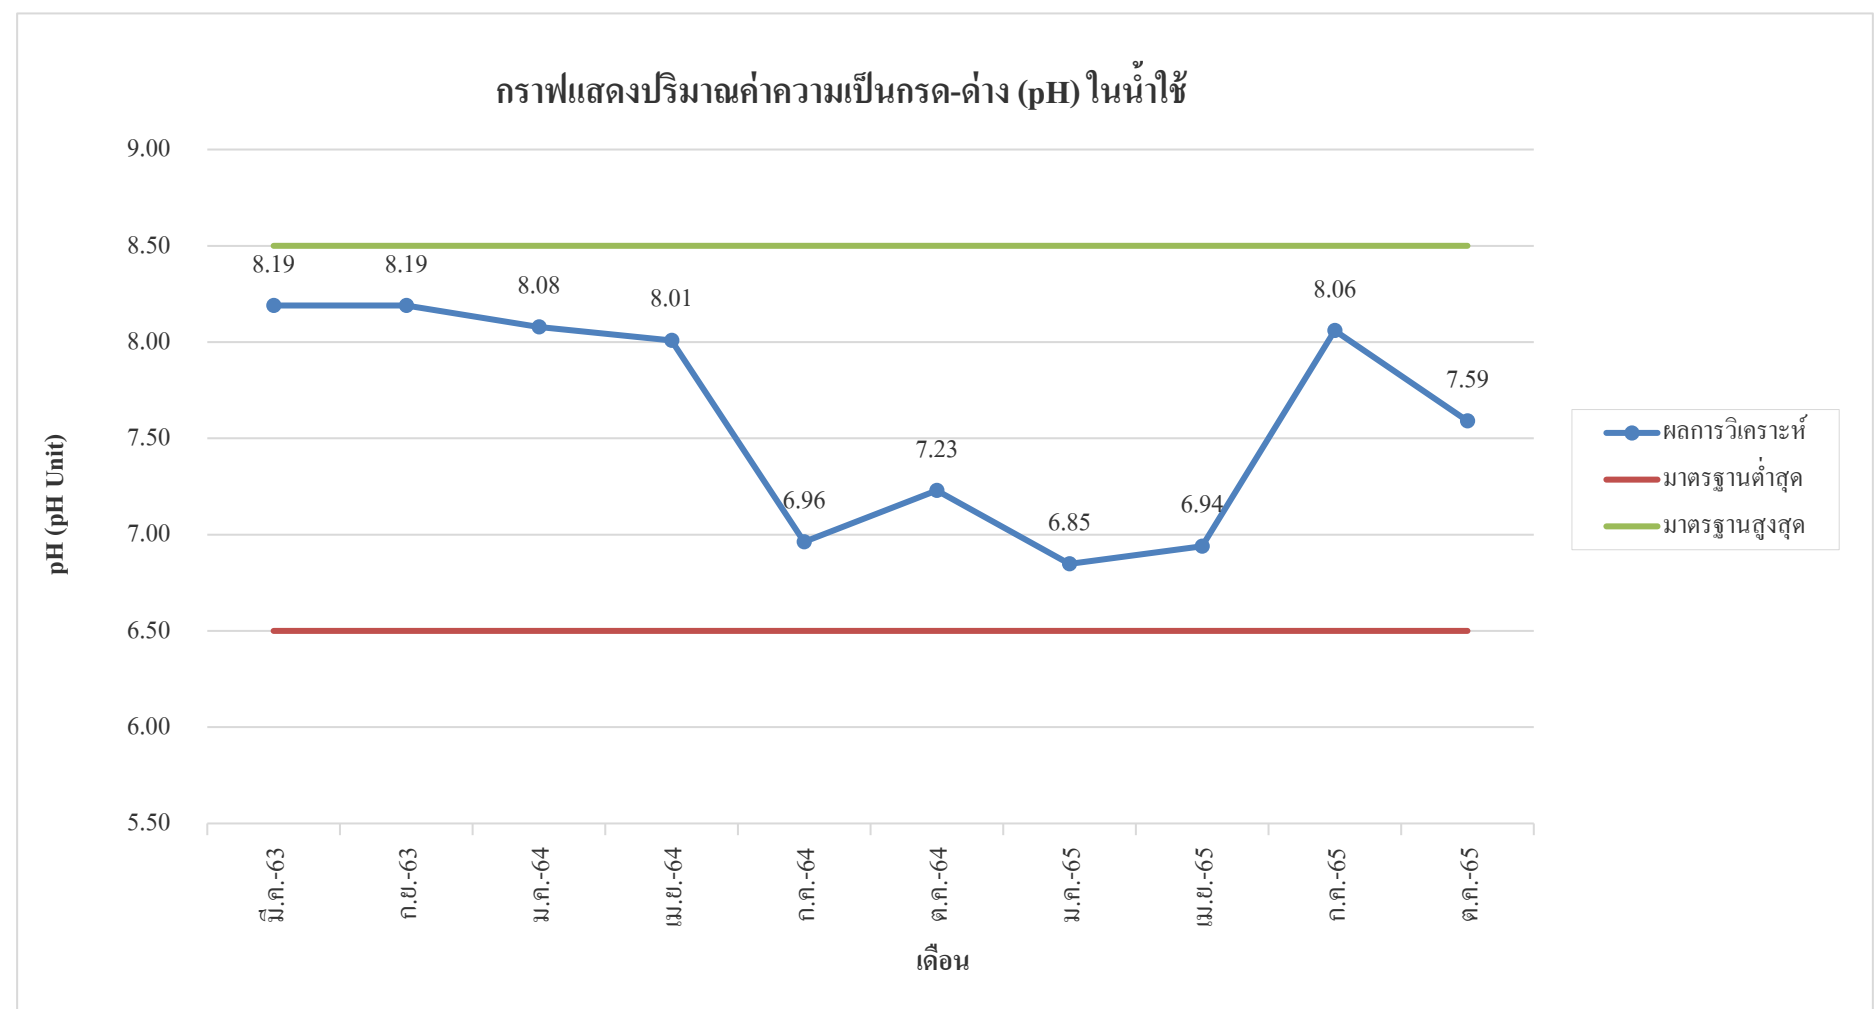
ภาพที่ 4-21 กราฟแสดงปริมาณค่าความกรด-ด่าง (pH) ในน้ำใช้

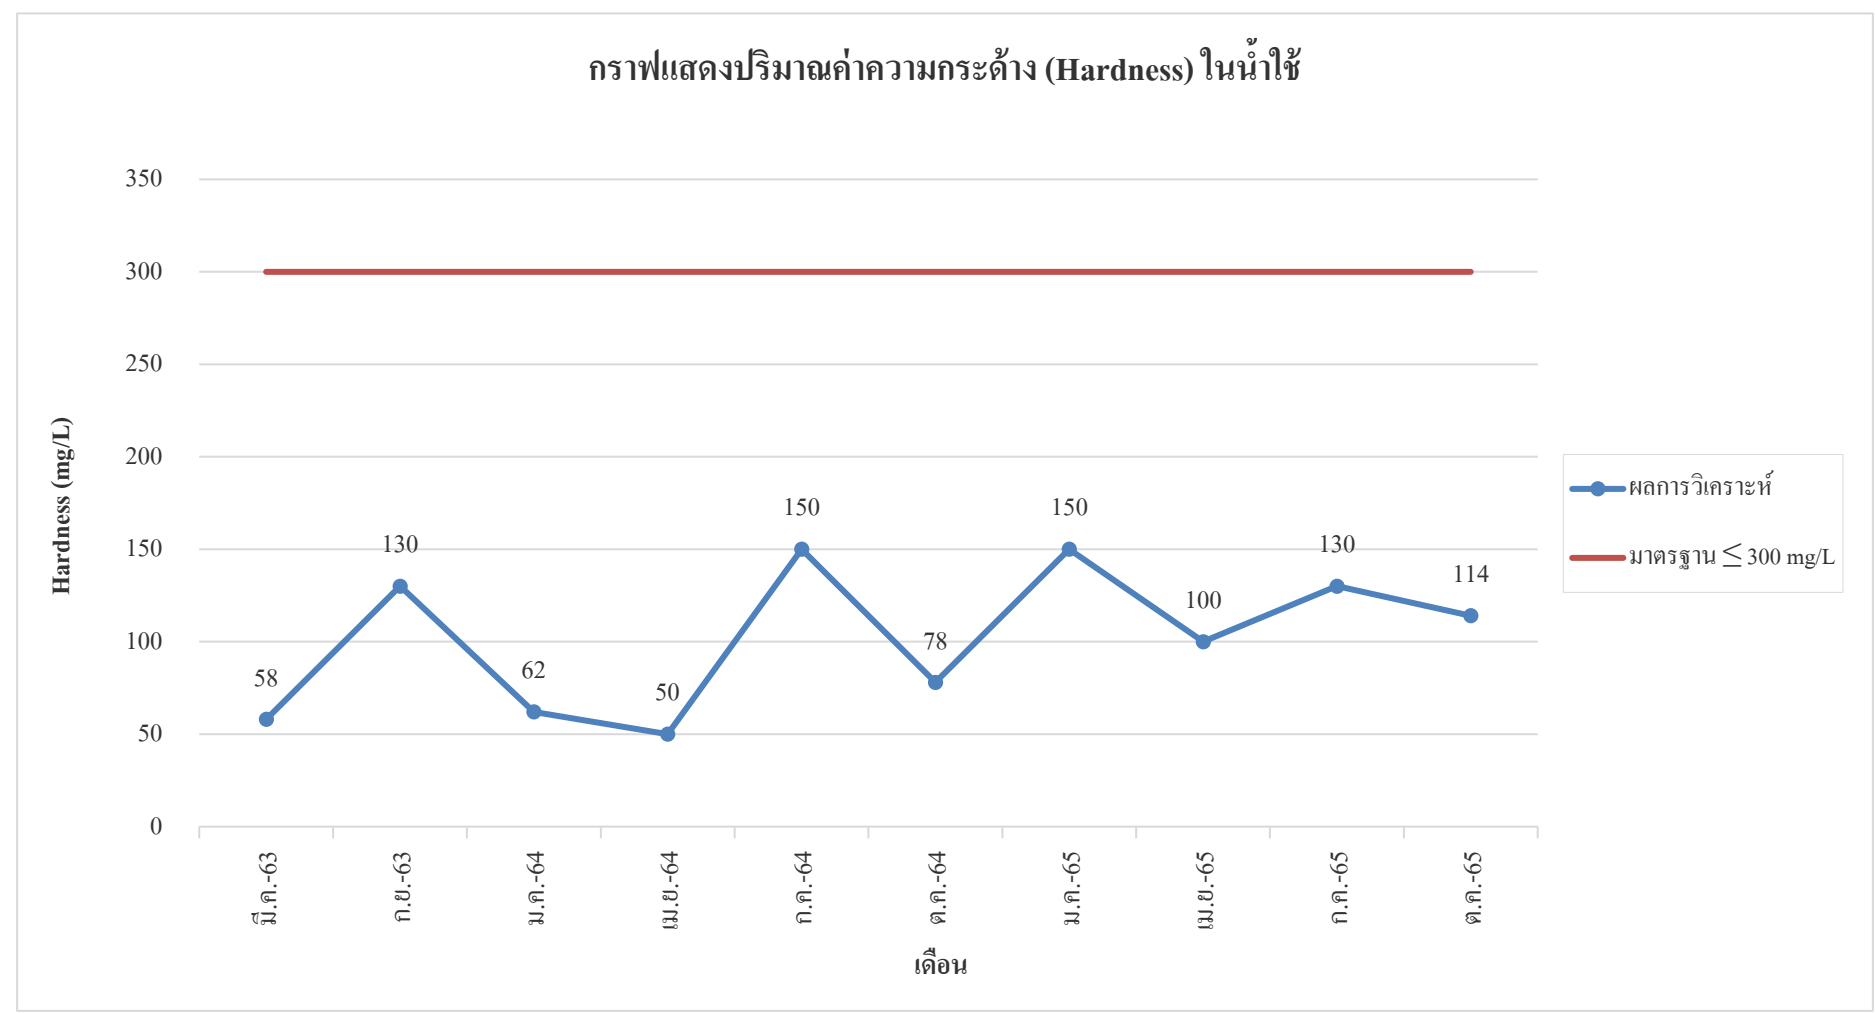
3. ปริมาณค่าความกระด้าง (Hardness) อยู่ในช่วง 114-130 มิลลิกรัม/ลิตร ของ  $\text{CaCO}_3$  (มาตรฐาน <300 มิลลิกรัม/ลิตรของ  $\text{CaCO}_3$ ) สรุปได้ว่าคุณภาพน้ำใช้ของโครงการมีปริมาณค่าความกระด้างอยู่ในเกณฑ์มาตรฐาน (แสดงดังภาพที่ 4-22)

ภาพที่ 4-22 กราฟแสดงปริมาณค่าความกระด้าง (Hardness) ในน้ำใช้

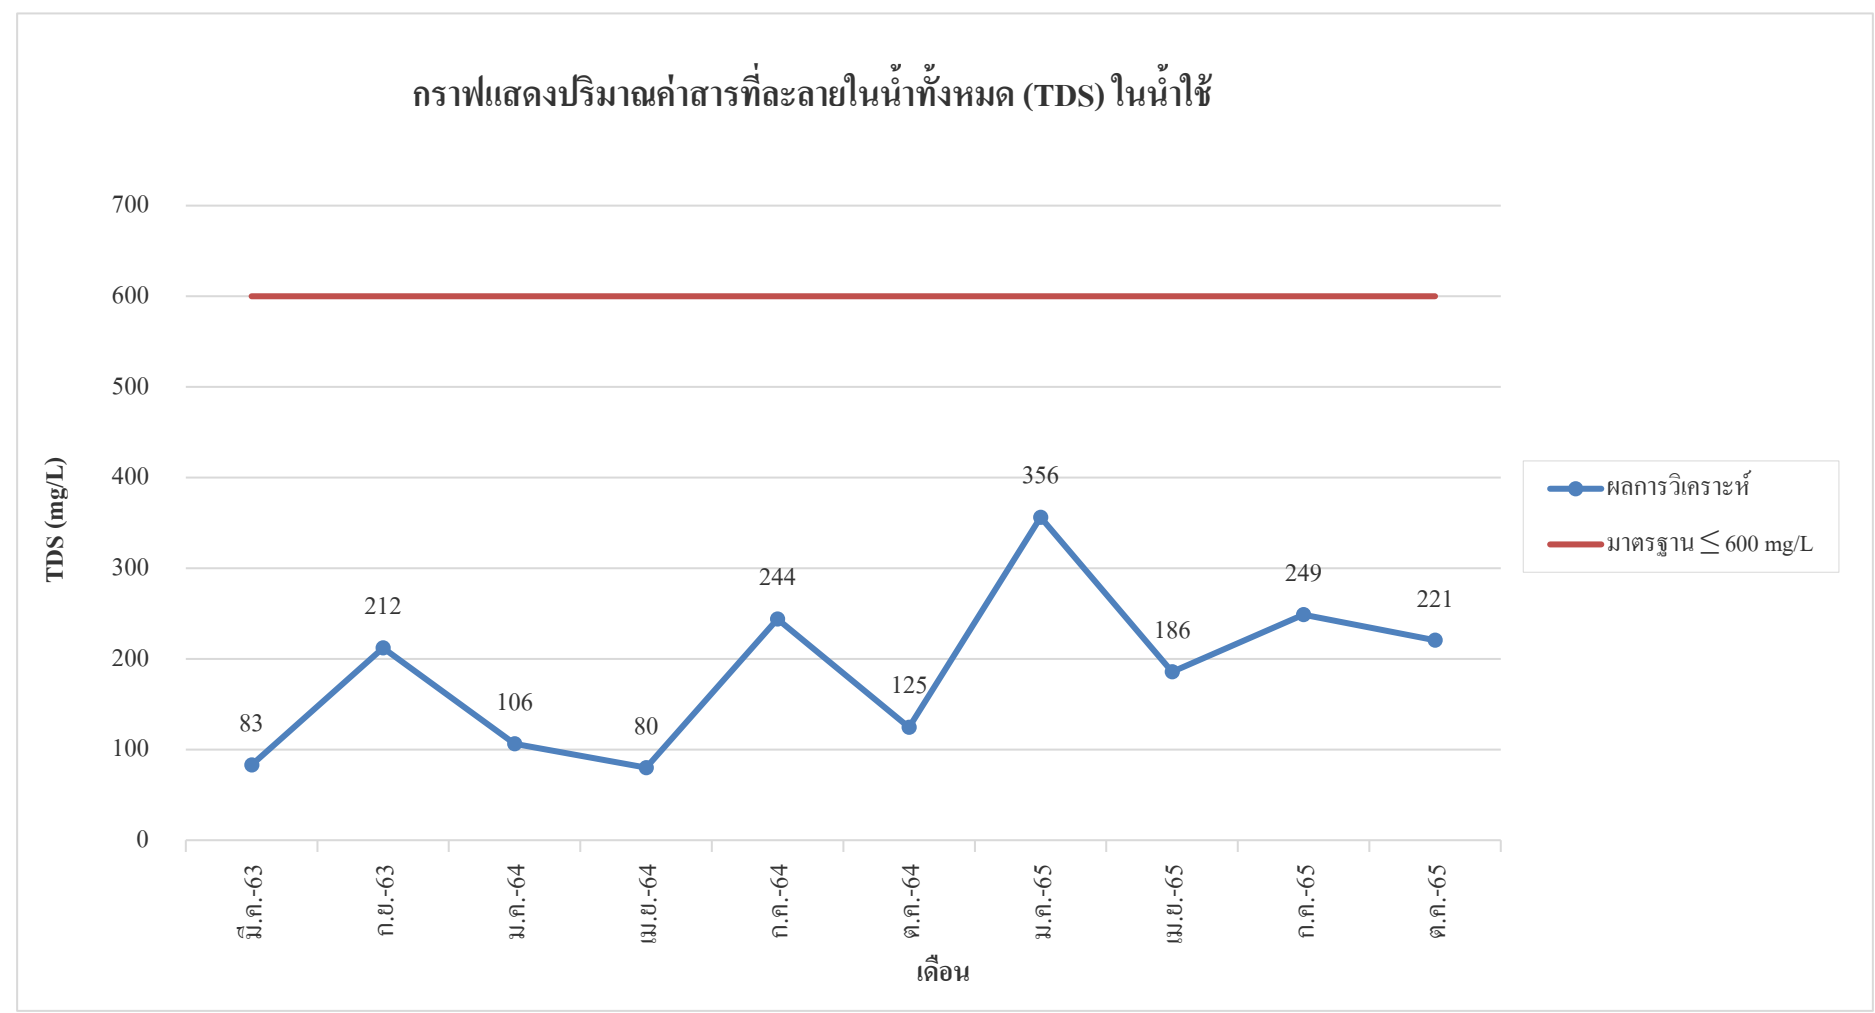
4. ปริมาณค่าของแข็งละลายในน้ำทั้งหมด (Total Dissolve Solids: TDS) อยู่ในช่วง 221-249 มิลลิกรัม/ลิตร (มาตรฐาน <600 มิลลิกรัม/ลิตร) สรุปได้ว่าคุณภาพน้ำใช้ของโครงการมีปริมาณค่า TDS อยู่ในเกณฑ์มาตรฐาน (แสดงดังภาพที่ 4-23)

ภาพที่ 4-23 กราฟแสดงปริมาณค่าสารที่ละลายน้ำทั้งหมด (TDS) ในน้ำใช้
