บทที่ 4

ผลการตรวจวัดเพื่อตรวจติดตามคุณภาพ

จากการตรวจวัดคุณภาพน้ำเพื่อตรวจติดตามคุณภาพสิ่งแวดล้อมของโครงการโรงแรมมายสมุย บีช รีสอร์ท แอนด์สปา จังหวัดสุราษฎร์ธานี ในระหว่าง เดือนกรกฎาคม ถึง เดือนธันวาคม 2565 ซึ่งทางสถานประกอบการได้ทำการตรวจวิเคราะห์คุณภาพน้ำเสียก่อนบำบัดและน้ำทิ้งหลังบำบัด เป็นประจำทุกเดือน และวิเคราะห์น้ำใช้ เป็นประจำทุก 3 เดือน ซึ่งผลการวิเคราะห์ สามารถสรุปได้ดังต่อไปนี้

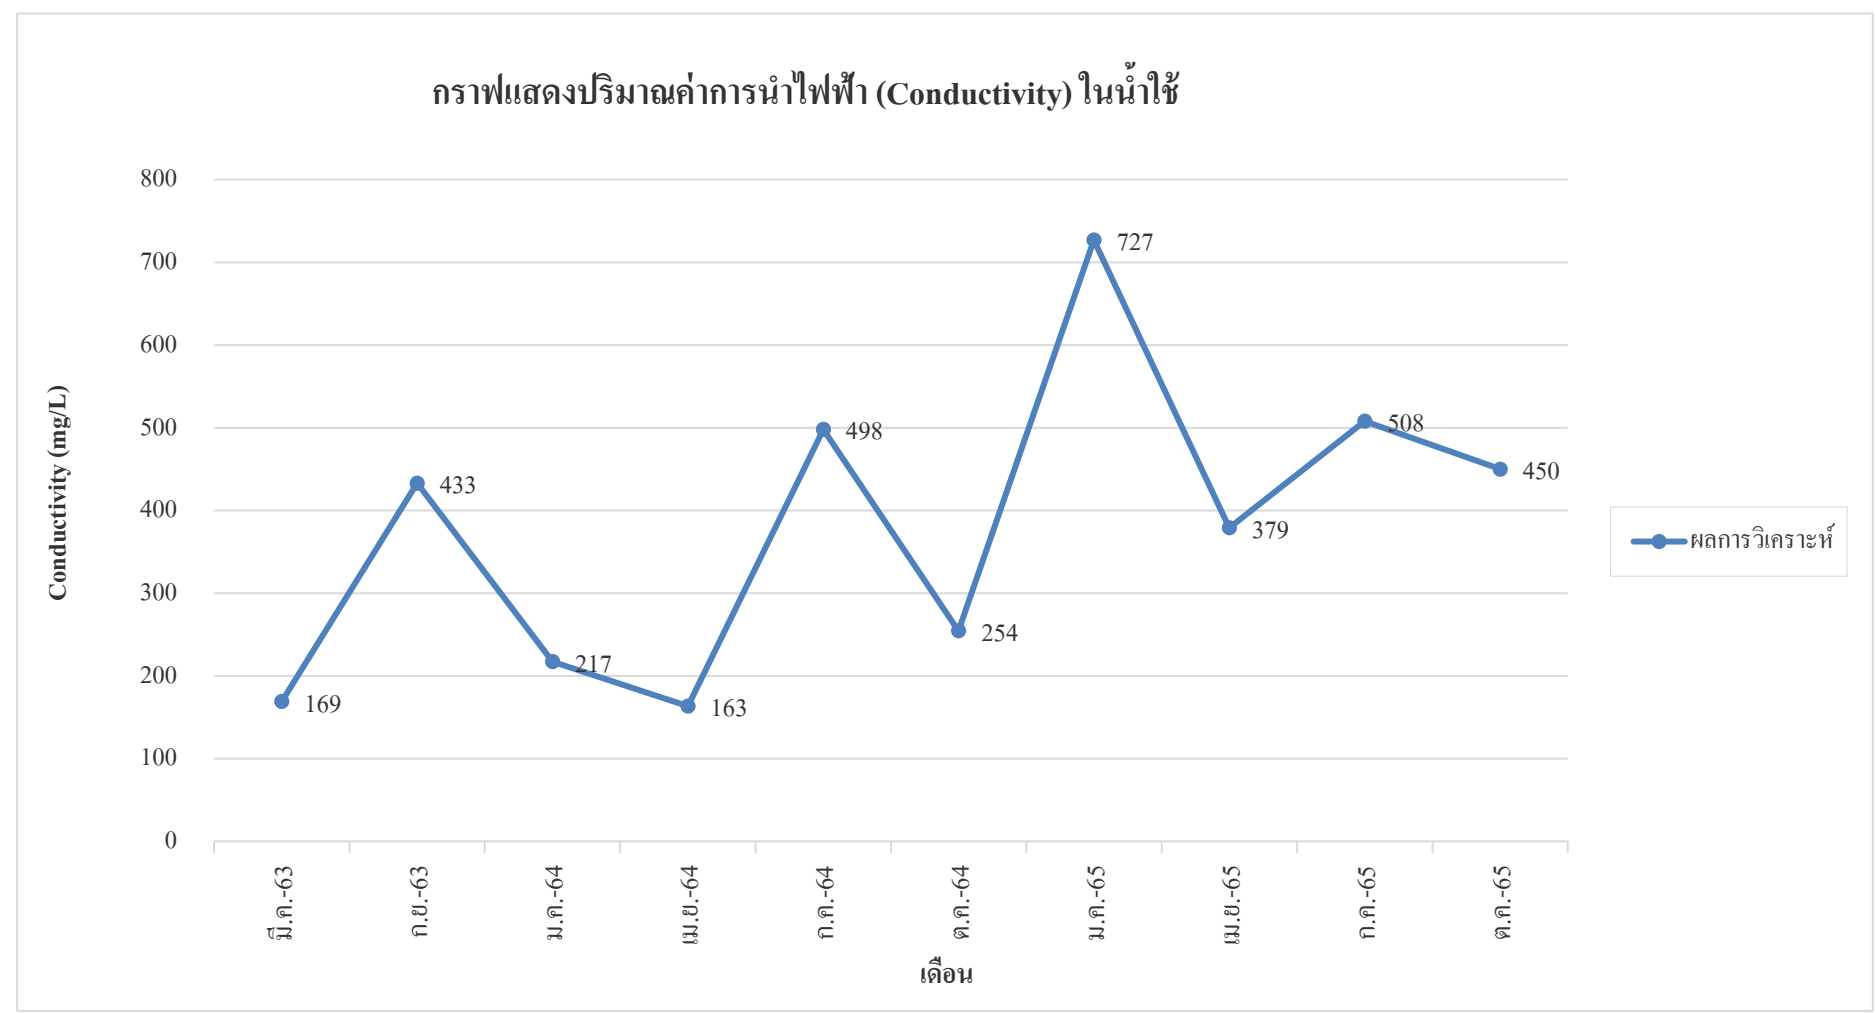
5. ปริมาณค่าการนำไฟฟ้า (Conductivity) อยู่ในช่วง 450-508 ไมโครโมห์ต่อเซนติเมตร (แสดงดังภาพที่ 4-24)
6. ปริมาณค่าความเป็นด่าง (Alkalinity) อยู่ในช่วง 22-24 มิลลิกรัม/ลิตร (แสดงดังภาพที่ 4-25)

ภาพที่ 4-24 กราฟแสดงปริมาณค่าการนำไฟฟ้า (Conductivity) น้ำใช้

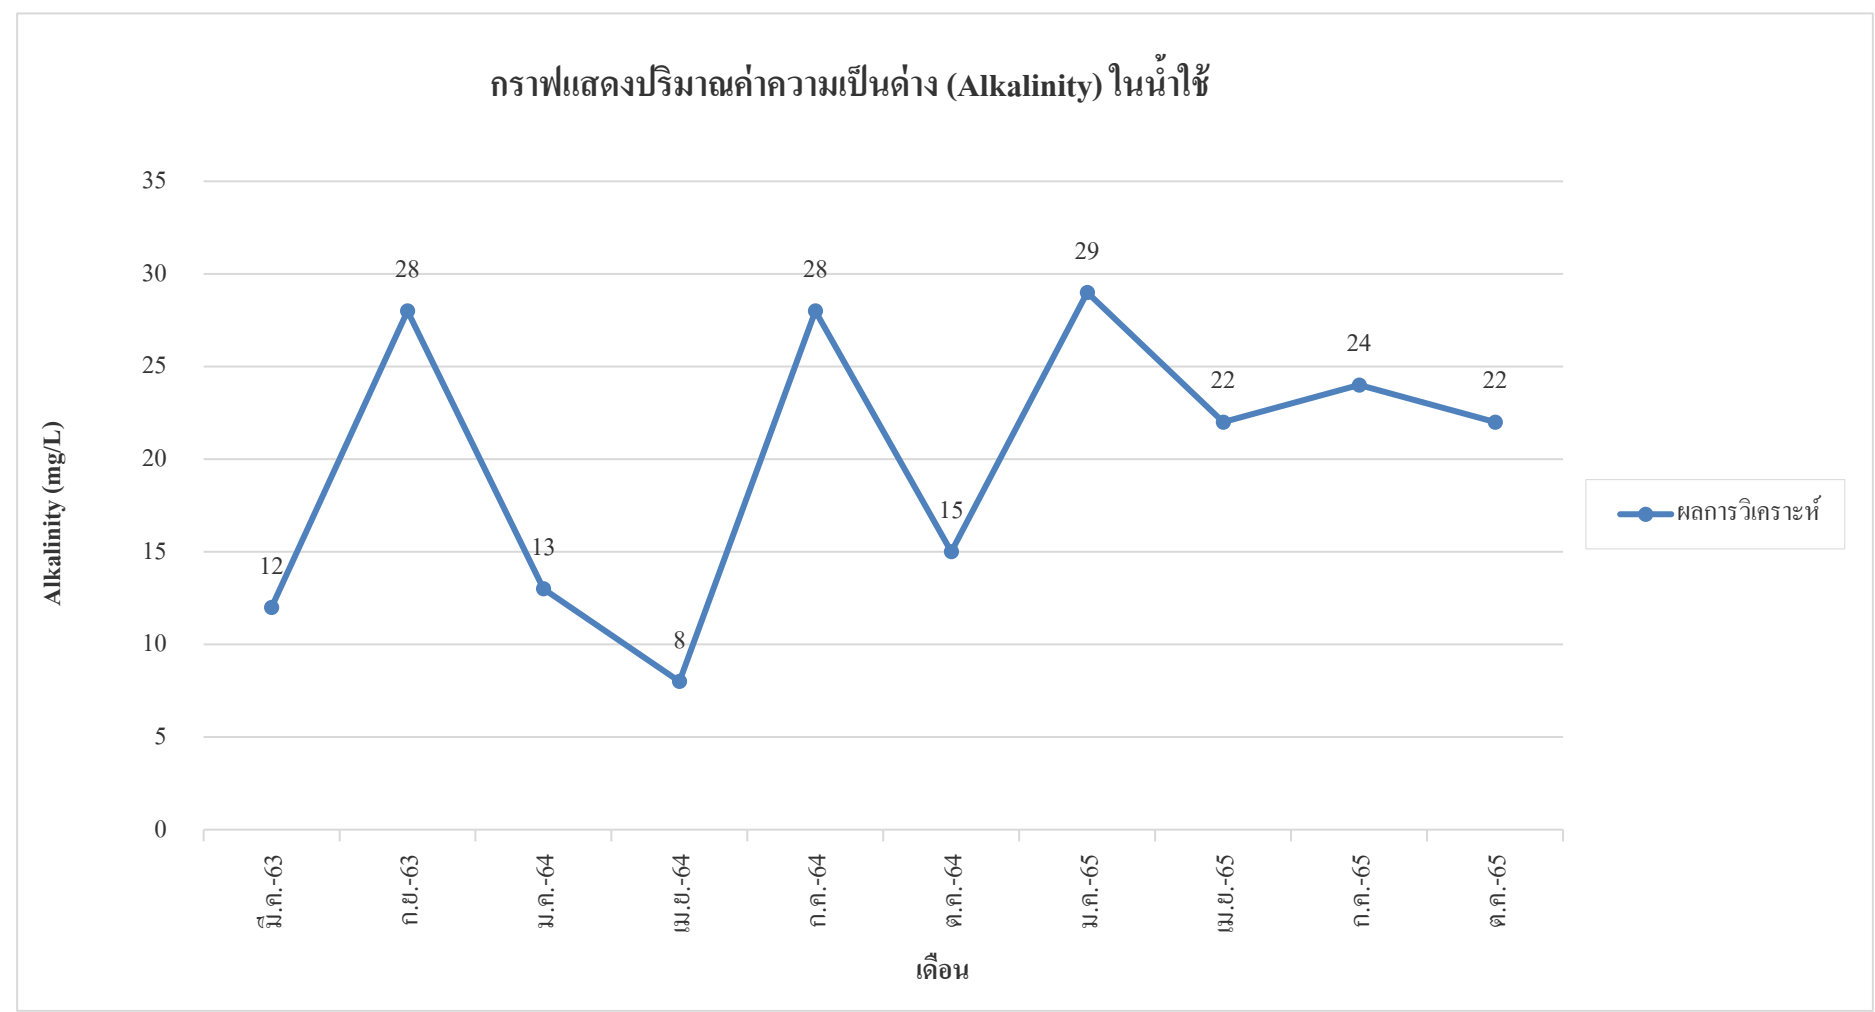
ภาพที่ 4-25 กราฟแสดงปริมาณค่าความเป็นด่าง (Alkalinity) ในน้ำใช้

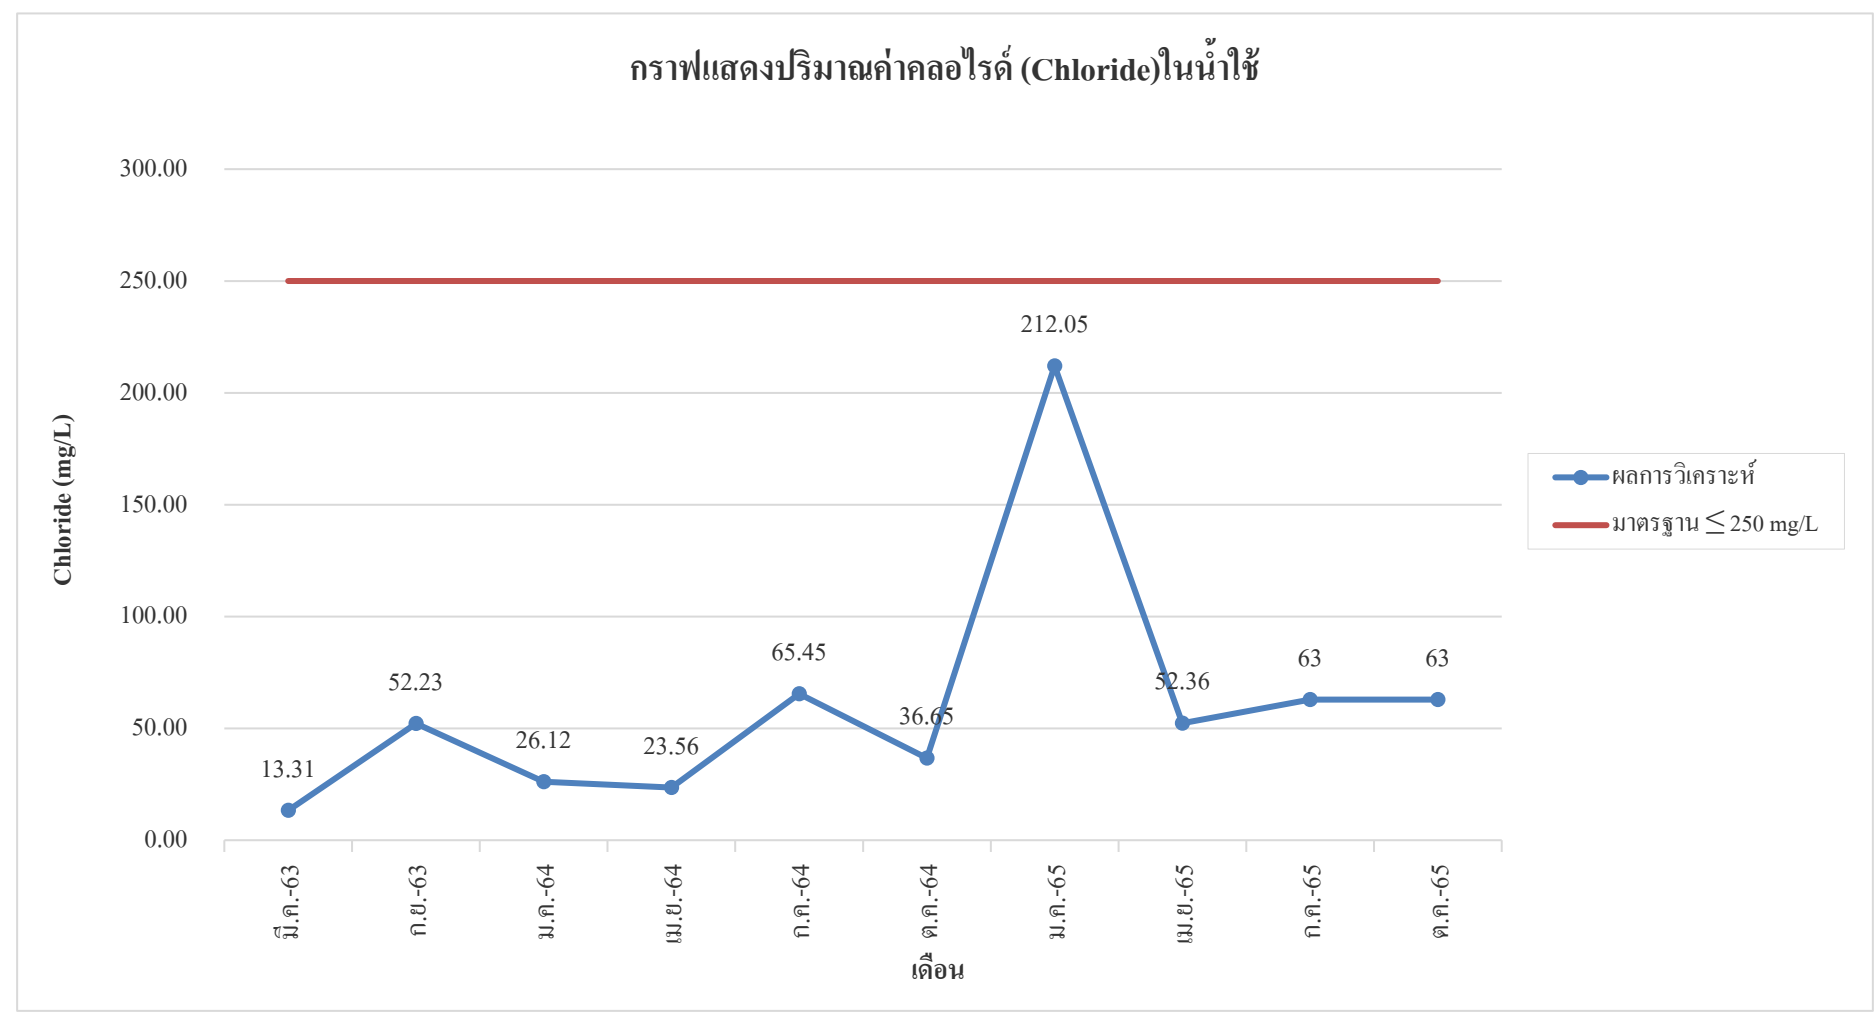
7. ปริมาณค่าคลอไรด์ (Chloride) อยู่ระหว่าง 63 มิลลิกรัม/ลิตร (มาตรฐาน <250 มิลลิกรัม/ลิตร) สรุปได้ว่าคุณภาพน้ำใช้ของโครงการมีปริมาณค่าคลอไรด์อยู่ในเกณฑ์มาตรฐาน (แสดงดังภาพที่ 4-26)

ภาพที่ 4-26 กราฟแสดงปริมาณค่าคลอไรด์ (Chloride) ในน้ำใช้

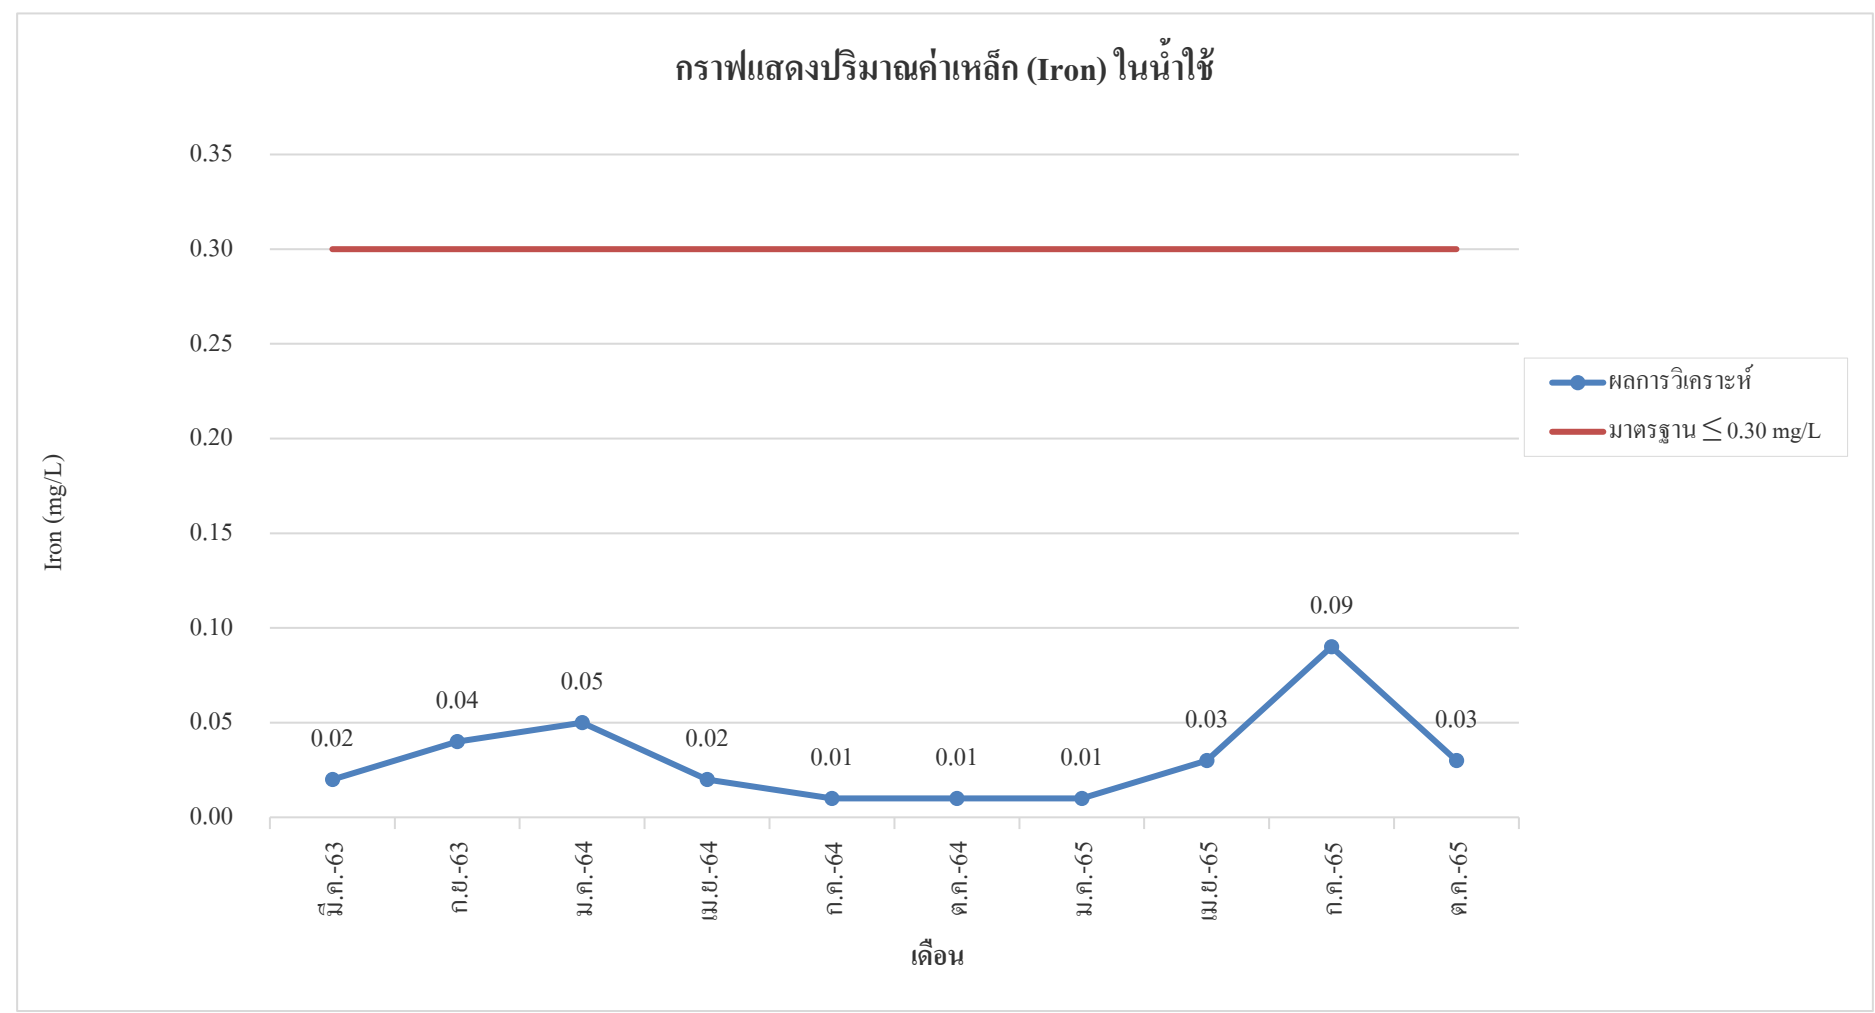
8. ปริมาณค่าเหล็กในน้ำ (Iron) อยู่ในช่วง 0.03-0.09 มิลลิกรัม/ลิตร (มาตรฐาน <0.30 มิลลิกรัม/ลิตร) สรุปได้ว่าคุณภาพน้ำใช้ของโครงการมีปริมาณค่าเหล็กอยู่ในเกณฑ์มาตรฐาน (แสดงดังภาพที่ 4-27)

ภาพที่ 4-27 กราฟแสดงปริมาณค่าเหล็ก (Iron) ในน้ำใช้
