โครงการ ELIO del Ray ตั้งอยู่ที่ถนนสุขุมวิท 64 แขวงบางจาก เขตพระโขนง กรุงเทพมหานคร ดำเนินการโดย บริษัท อนันดา ดีเวลลอปเม้นท์ จำกัด (มหาชน) มีขนาดพื้นที่ 16-2-17.7 ไร่ (26,470.80 ตารางเมตร) สำนักงานตั้งอยู่เลขที่ 99/1 ม.14 ซอยหมู่บ้านวินด์มิลล์ ถนนบางนา-ตราด (กม. 10.5) ต.บางพลีใหญ่ อ.บางพลี จ.สมุทรปราการ โครงการมีลักษณะเป็นอาคารชุดพักอาศัย ขนาดความสูง 8 ชั้น จำนวน 8 อาคาร มีห้องชุดรวมทั้งหมด 1,634 ห้อง แบ่งเป็นห้องชุดพักอาศัยจำนวน 1,630 ห้อง และห้องชุดเพื่อการพาณิชย์จำนวน 4 ห้อง ทั้งนี้ โครงการเข้าข่ายที่จะต้องศึกษาและจัดทำรายงานการวิเคราะห์ผลกระทบสิ่งแวดล้อมในขั้นของการขออนุญาตก่อสร้าง ตามประกาศกระทรวงทรัพยากรธรรมชาติและสิ่งแวดล้อม ลงวันที่ 24 เมษายน พ.ศ. 2555 เรื่องกำหนดประเภทและขนาดของโครงการ หรือกิจการซึ่งต้องจัดทำรายงานผลกระทบสิ่งแวดล้อม และหลักเกณฑ์ วิธีการ ระเบียบปฏิบัติ และแนวทางการจัดทำรายงานการวิเคราะห์ผลกระทบสิ่งแวดล้อม กำหนดให้โครงการอาคารอยู่อาศัยรวมตามกฎหมายว่าด้วยการควบคุมอาคารที่มีจำนวนห้องพักตั้งแต่ 80 ห้อง ขึ้นไป หรือมีพื้นที่ใช้สอยของอาคารมากกว่า 4,000 ตร.ม.ขึ้นไป ต้องจัดทำรายงานการวิเคราะห์ผลกระทบสิ่งแวดล้อมในขั้นขออนุญาตก่อสร้างเสนอต่อสำนักงานนโยบายและแผนทรัพยากรธรรมชาติและสิ่งแวดล้อม (สผ.) เพื่อประกอบการพิจารณาก่อนการดำเนินการ

รายงานฉบับนี้ จัดทำขึ้นเพื่อรายงา

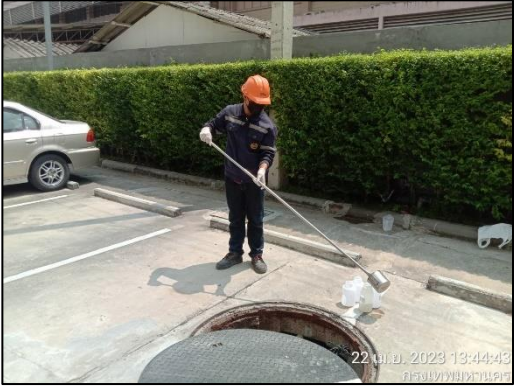
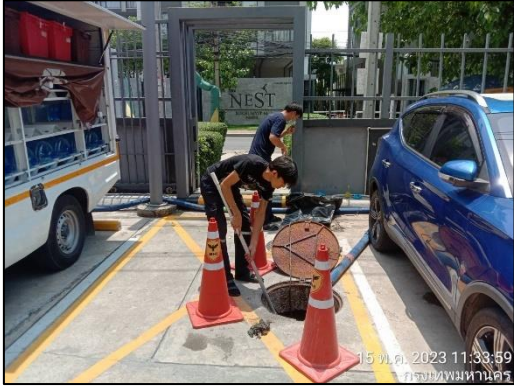
<p>15 พ.ค. 2023 11:33:59 กรุงเทพมหานคร</p>
<p>ภาพที่ 9 ระบบการบำบัดน้ำเสีย</p>

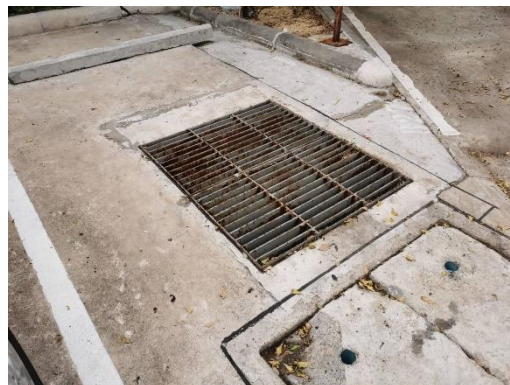
ภาพที่ 15 ตะแกรงคัดขยะที่ Man Hole สุดท้าย

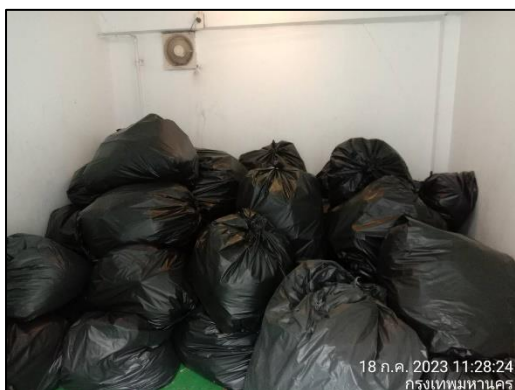
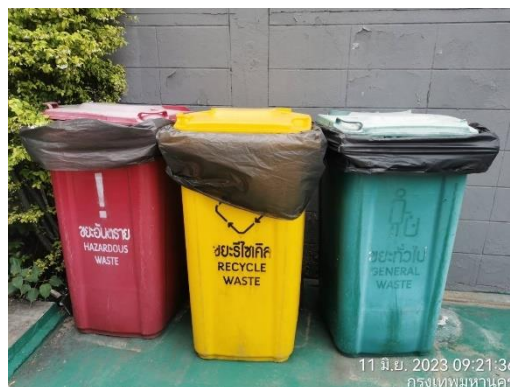
ภาพที่ 16 ห้องพักมูลฝอย

ภาพที่ 17 ภาชนะรองรับมูลฝอย

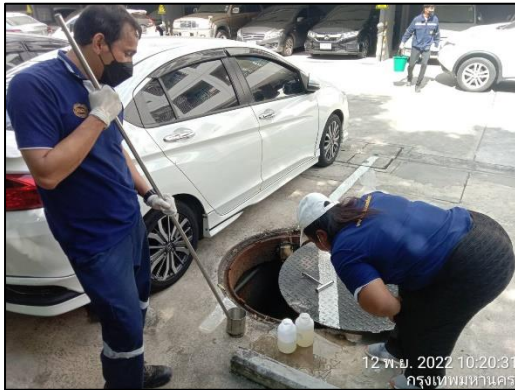
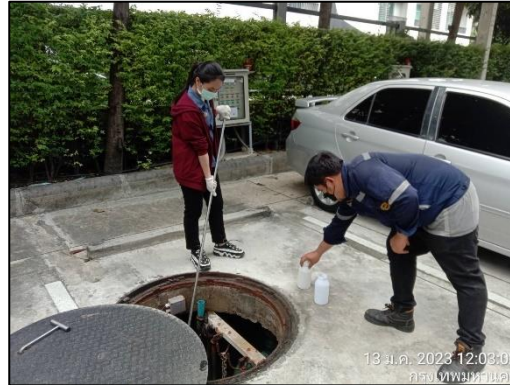
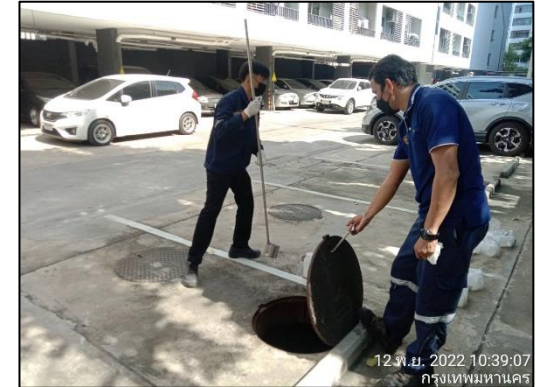
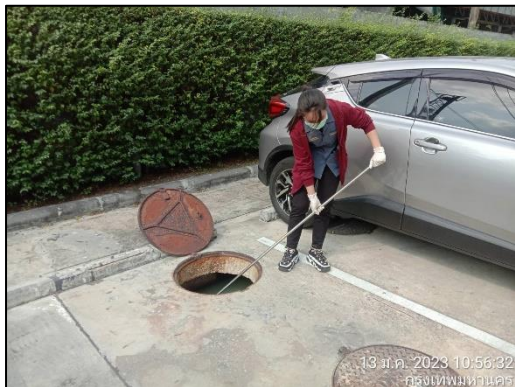
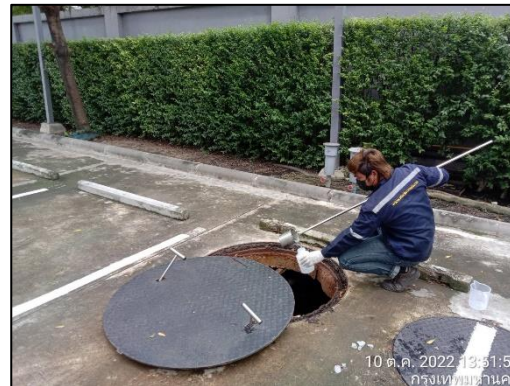
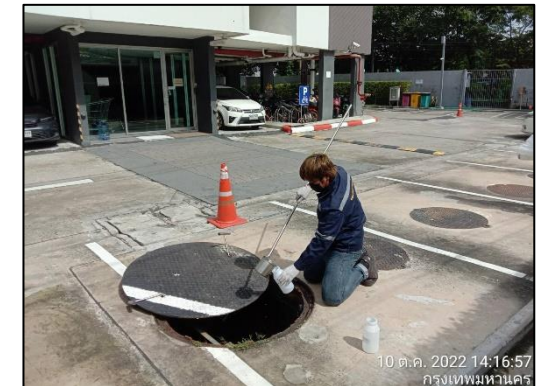
ภาพที่ 4.3 การตรวจวัดค่าน้ำบ่อบำบัดรายเดือน

ดัชนี	หน่วย	ผลการวิเคราะห์ เดือนมิถุนายน พ.ศ 2566																		STD.
		อาคาร A		อาคาร B		อาคาร C		อาคาร D		อาคาร E		อาคาร F		อาคาร G		อาคาร H		บ่อหนอง		
		A01	A02	B01	B02	C01	C02	D01	D02	E01	E02	F01	F02	G01	G02	H01	H02	A	B	
pH	-	7.8	6.9	7.1	6.9	7.1	7.0	7.1	6.8	6.9	7.0	7.0	7.0	6.9	7.0	6.8	6.9	7.1	7.1	5.0-9.0
BOD	mg/l	10	4	4	3	4	3	4	3	8	4	5	2	5	3	6	5	5	2	≤20
TSS	mg/l	7	1	5	2	7	4	6	4	5	6	6	1	6	4	10	9	8	4	≤30
TDS	mg/l	370	375	281	325	291	297	240	265	384	313	344	352	389	405	398	360	211	216	≤500
Oil& Grease	mg/l	<5	<5	<5	<5	<5	<5	<5	<5	<5	<5	<5	<5	<5	<5	<1	<5	<5	<5	≤20
TKN	mg/l	5	3	2	2	4	4	16	6	8	9	8	9	11	10	12	11	10	8	≤35
Sulfide	mg/l	0.26	0.24	0.35	0.12	0.16	0.24	0.14	0.35	0.48	0.24	0.32	0.12	0.45	0.22	0.61	0.45	0.34	0.22	≤1.0
SS	mg/l	0.1	0.2	<0.1	<0.1	<0.01	<0.1	<0.1	<0.1	0.5	<0.1	0.1	<0.1	0.1	0.1	0.4	0.1	<0.1	<0.1	≤0.5

Standard : กำหนดมาตรฐานควบคุมการระบายน้ำทิ้งจากอาคารบางประเภทและบางขนาดตามประกาศกระทรวงทรัพยากรธรรมชาติและสิ่งแวดล้อม
พ.ศ.2548 อาคารประเภท

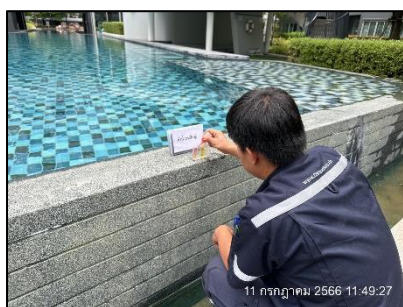
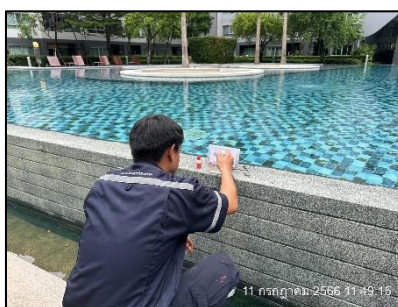
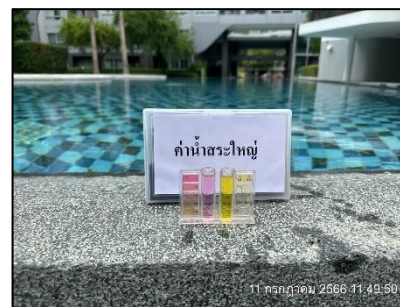
ภาพที่ 4.4-2 การตรวจวัด pH และ Free Chlorine สระว่ายน้ำ

จุดเก็บตัวอย่าง				
วัน/เดือน/ปี	ผลการตรวจวิเคราะห์/สระว่ายน้ำส่วนลึก		ผลการตรวจวิเคราะห์/สระว่ายน้ำส่วนตื้น	
	pH	Free Chlorine	pH	Free Chlorine
29/6/2566	7.2	1.0	7.2	1.0
30/6/2566	7.2	1.0	7.2	1.0
ค่ามาตรฐาน	ค่า PH = 7.2-8.4 ค่า, Free Chlorine = 0.6-1.0 ppm

หมายเหตุ : อ้างอิงตามประกาศคณะกรรมการสาธารณสุข ฉบับที่ 1/2550 เรื่อง การควบคุมการประกอบกิจการสระ ว่ายน้ำ หรือกิจกรรมอื่นๆ ในทำนองเดียวกัน

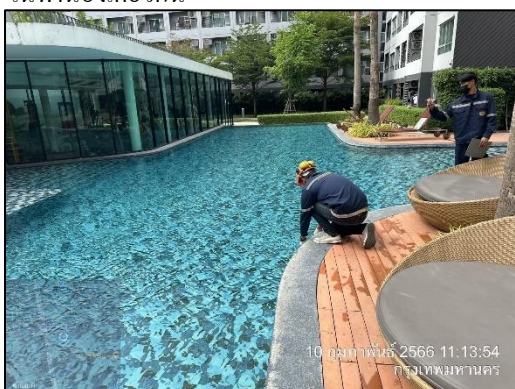
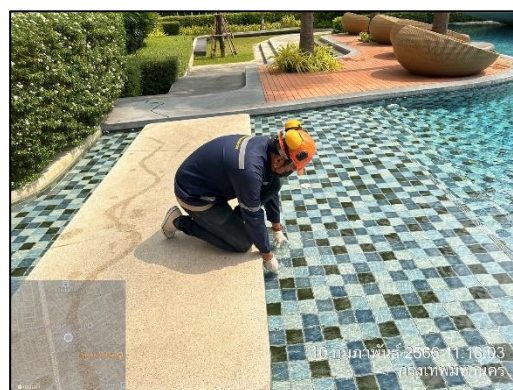
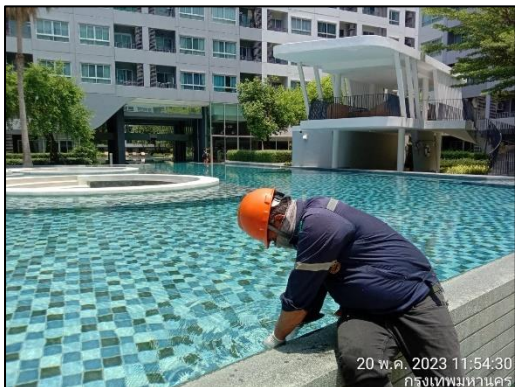
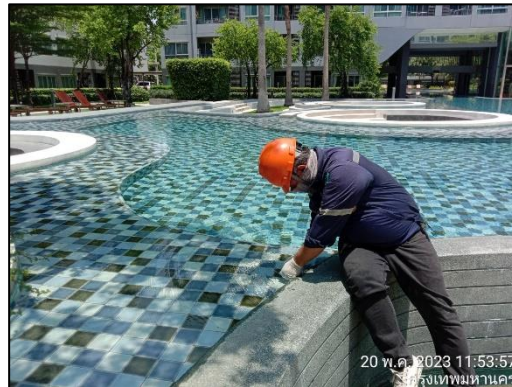
ภาพที่ 4.4-3 การตรวจวัด Total Coliform Bacteria (TCB) และ Fecal Coliform Bacteria (FCB) สระว่ายน้ำ

20-ม.ค.-66	<1.8	ND	ND	ND	ND
	30-ม.ค.-66	<1.8	ND	ND	ND	ND
	6-ก.พ.-66	<1.8	ND	ND	ND	ND
	13-ก.พ.-66	<1.8	ND	ND	ND	ND
	20-ก.พ.-66	<1.8	ND	ND	ND	ND
	27-ก.พ.-66	<1.8	ND	ND	ND	ND
	8-มี.ค.-66	<1.8	ND	ND	ND	ND
	20-มี.ค.-66	<1.8	ND	ND	ND	ND
	27-มี.ค.-66	<1.8	ND	ND	ND	ND
	31-มี.ค.-66	<1.8	ND	ND	ND	ND
	8-เม.ย.-66	<1.8	ND	ND	ND	ND
	17-เม.ย.-66	<1.8	ND	ND	ND	ND
	24-เม.ย.-66	<1.8	ND	ND	ND	ND
	29-เม.ย.-66	<1.8	ND	ND	ND	ND
	9-พ.ค.-66	<1.8	ND	ND	ND	ND
	15-พ.ค.-66	<1.8	ND	ND	ND	ND
	20-พ.ค.-66	<1.8	ND	ND	ND	ND
	27-พ.ค.-66	<1.8	ND	ND	ND	ND
	5-มิ.ย.-66	<1.8	ND	ND	ND	ND
	13-มิ.ย.-66	<1.8	ND	ND	ND	ND
	19-มิ.ย.-66	<1.8	ND	ND	ND	ND
	26-มิ.ย.-66	<1.8	ND	ND	ND	ND
มาตรฐาน		<10	ND	ND	ND	ND

หมายเหตุ : อ้างอิงตามประกาศคณะกรรมการสาธารณสุข ฉบับที่ 1/2550 เรื่อง การควบคุมการประกอบกิจการสระว่ายน้ำ หรือกิจกรรมอื่นๆ ในทำนองเดียวกัน

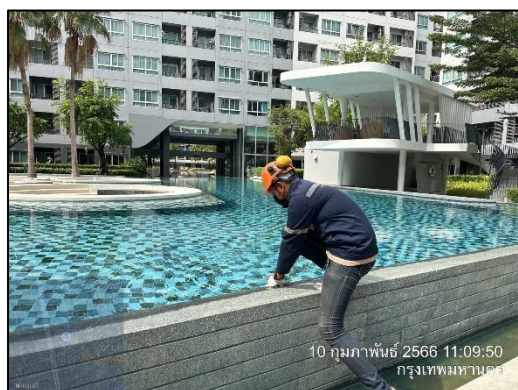
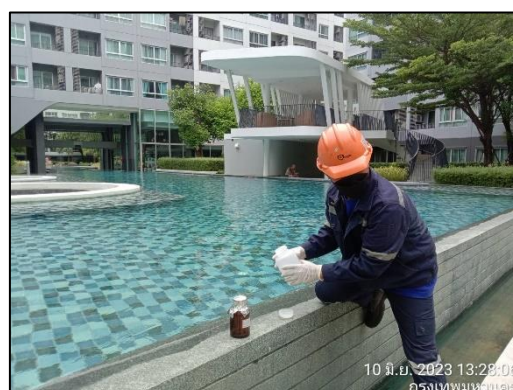
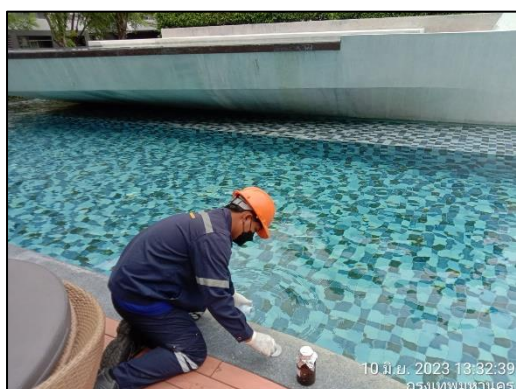
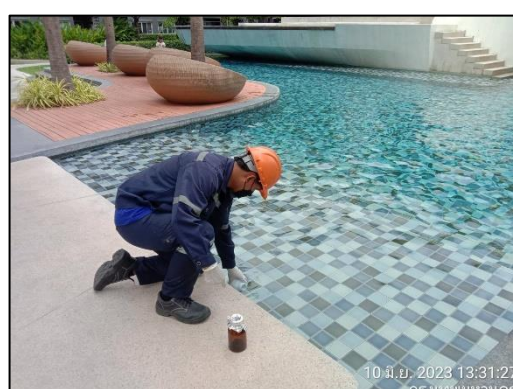
ภาพที่ 4.4-3 การตรวจวัด Total Coliform Bacteria (TCB) และ Fecal Coliform Bacteria (FCB) สระว่ายน้ำ

มาตรฐาน	<10	ND	ND	ND	ND
---------	-----	----	----	----	----

หมายเหตุ: อ้างอิงตามประกาศคณะกรรมการสาธารณสุข ฉบับที่ 1/2550 เรื่อง การควบคุมการประกอบกิจการสระว่ายน้ำ หรือกิจกรรมอื่นๆ ในทำนองเดียวกัน
