### การปฏิบัติตามมาตรการติดตามตรวจสอบผลกระทบสิ่งแวดล้อม

**ตารางที่ 3.2-1** ผลการปฏิบัติตามมาตรการติดตามตรวจสอบคุณภาพสิ่งแวดล้อม โครงการราชพฤกษ์ (ระยะดำเนินการ) ของบริษัท เดอ โบตัน จำกัด  
ระหว่างเดือนมกราคม-มิถุนายน 2566

#### 3.4.1 ผลการตรวจวัดคุณภาพน้ำทิ้ง

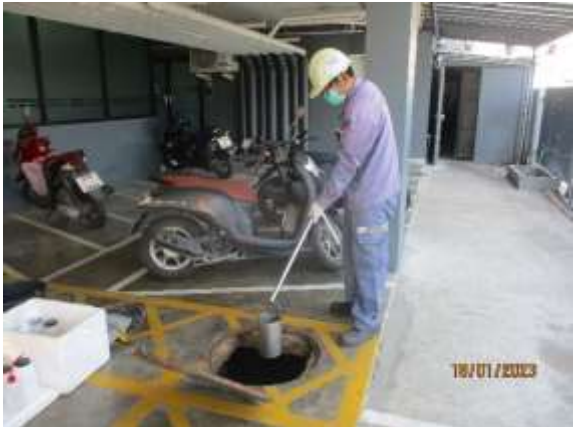
| <p>รูปที่ 3.4-1 การเก็บตัวอย่างคุณภาพน้ำทิ้ง</p> | |

| <p>บ่อตรวจสอบน้ำเสียก่อนเข้าระบบบำบัดน้ำเสีย</p> | <p>บ่อตรวจสอบน้ำทิ้งก่อนระบายออก บริเวณจุดเชื่อมต่อ<br/>ท่อน้ำเสียของโครงการกับท่อสาธารณะหน้าโครงการ</p> |

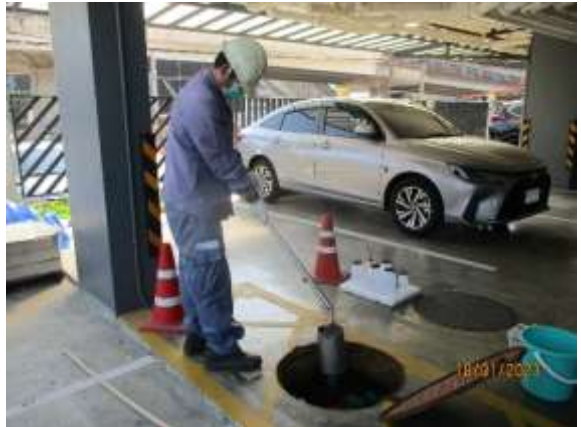
จากผลการติดตามตรวจสอบคุณภาพน้ำทิ้ง จำนวน 2 สถานี ได้แก่ บริเวณบ่อตรวจสอบน้ำเสีย ก่อนเข้าระบบบำบัดน้ำเสีย และบ่อตรวจสอบน้ำทิ้งก่อนระบายออก บริเวณจุดเชื่อมท่อน้ำเสียของโครงการกับท่อสาธารณะหน้าโครงการ ตรวจวัดเดือนละ 1 ครั้ง ผลการตรวจวัด พบว่า บริเวณบ่อตรวจสอบน้ำทิ้งก่อนระบายออก บริเวณจุดเชื่อมท่อน้ำเสียของโครงการกับท่อสาธารณะหน้าโครงการ ส่วนใหญ่มีค่าอยู่ในเกณฑ์มาตรฐานตามประกาศกระทรวงทรัพยากรธรรมชาติและสิ่งแวดล้อม (พ.ศ. 2548) เรื่องกำหนดมาตรฐานควบคุมการระบายน้ำทิ้งจากอาคารบางประเภทและบางขนาด (ประเภท ข) ยกเว้นปริมาณ SS ในเดือนเมษายน 2566 และปริมาณ TKN ในเดือนพฤษภาคม 2566 มีค่าไม่เป็นไปตามเกณฑ์มาตรฐานกำหนด โดยค่า SS อาจเกิดจากการสะสมของปริมาณมลสารในบ่อตรวจสอบน้ำทิ้งของโครงการ จึงทำให้มีค่า SS สูงได้ และปริมาณ TKN อาจเกิดจากกิจกรรมการใช้น้ำของผู้พักอาศัย โดยเป็นน้ำจากห้องน้ำ-ห้องส้วม ซึ่งมีไนโตรเจนเป็นองค์ประกอบที่สำคัญทำให้มีการสะสมของสารอินทรีย์ไนโตรเจนในน้ำค่อนข้างสูง อย่างไรก็ตามทางโครงการได้มีการทำความสะอาดและตรวจสอบระบบบำบัดน้ำเสียให้มีประสิทธิภาพและเฝ้าระวังคุณภาพน้ำทิ้งที่อาจจะเกิดผลกระทบต่อสิ่งแวดล้อมสำหรับบริเวณบ่อตรวจสอบน้ำเสียก่อนเข้าระบบบำบัดน้ำเสีย และปริมาณ Fecal Coliform Bacteria ไม่สามารถเทียบกับเกณฑ์มาตรฐานได้ เนื่องจากไม่มีเกณฑ์มาตรฐานกำหนด ผลการตรวจวัดแสดงดังตารางที่ 3.4-1 และการเก็บตัวอย่างดังรูปที่ 3.4-1
