ผลการพิจารณารายงานการวิเคราะห์ผลกระทบสิ่งแวดล้อม  
และเงื่อนไขมาตรการด้านสิ่งแวดล้อมแนบท้าย

# มาตรการป้องกันและแก้ไขผลกระทบสิ่งแวดล้อม และมาตรการติดตามตรวจสอบคุณภาพสิ่งแวดล้อม

โครงการเหมืองแร่โดโลไมต์  
คำขอประทานบัตรที่ 2/2546

ตำบลท่าอุแท อำเภอกาญจนดิษฐ์ จังหวัดสุราษฎร์ธานี

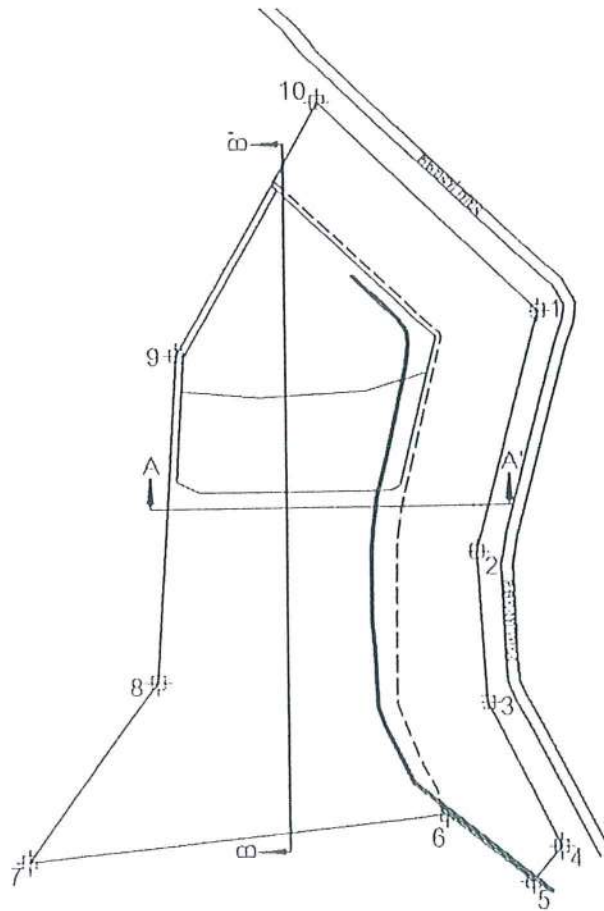
รูปที่ 2 สภาพหน้าเหมืองเมื่อสิ้นสุดปีที่ 1

สัญลักษณ์	ความหมาย
-----	แนวกันเขตห้ามทำเหมือง 50 เมตร
	เปลือกดิน
	แร่โคโอบ
————	แนวเส้นทางขนส่งภายในเหมือง

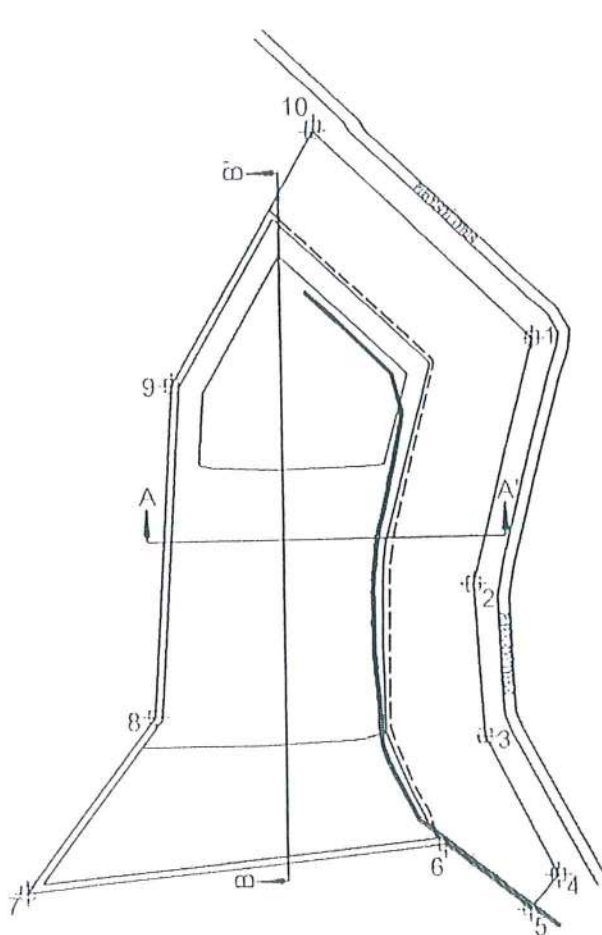
รูปที่ 2 (ต่อ) สภาพหน้าเหมืองเมื่อสิ้นสุดปีที่ 3

สัญลักษณ์	ความหมาย
-----	แนวกันเขตห้ามทำเหมือง 50 เมตร
■	เปลือกดิน
▨	แร่โคโลไมต์
—	แนวเส้นทางขนส่งภายในเหมือง

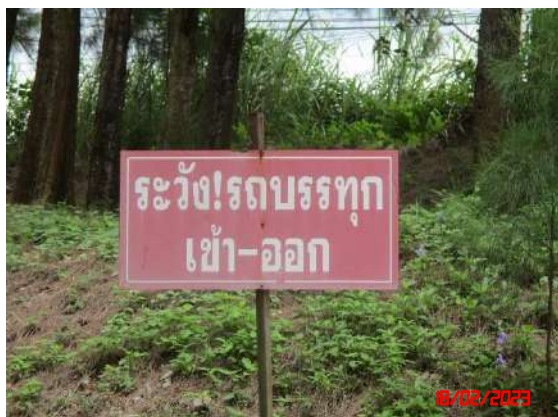
## รูปที่ 9 ป้ายเตือนการจราจร

ป้ายเตือนให้ระวังรถบรรทุก เข้า-ออก

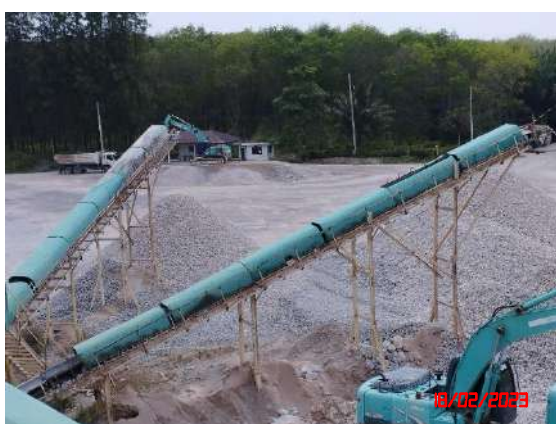
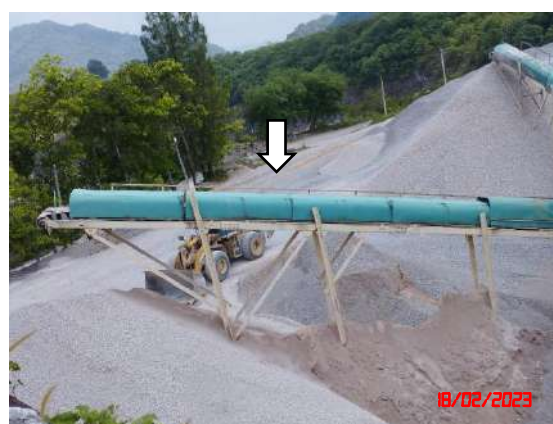
รูปที่ 21 ระบบสเปรย์น้ำบริเวณโรงม่หินและโรงแต่งแร่

อาคารปิดคลุม 3 ชั้น

หลังคาปิดคลุมสายพานลำเลียง

ยั้งรับหินใหญ่

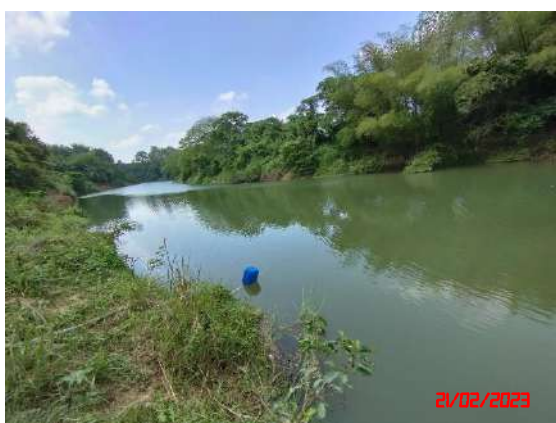
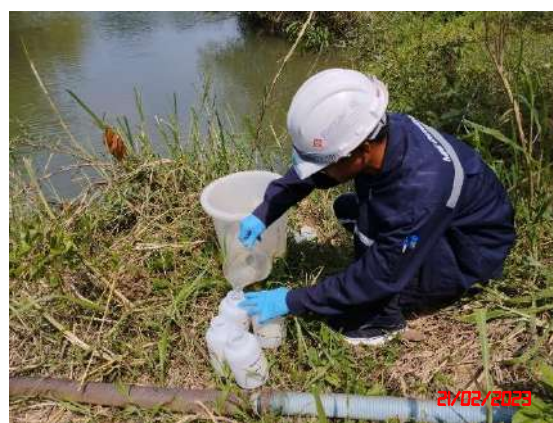
รูปที่ 31 การเก็บตัวอย่างน้ำ เมื่อวันที่ 21 กุมภาพันธ์ 2566

คลองท่าทองก่อนไหลผ่านพื้นที่โครงการ
