# บทที่ 1

## บทนำ

## 1.2 รายละเอียดของโครงการโดยสังเขป

ชื่อโครงการ	โครงการเหมืองแร่โดโลไมต์
เจ้าของโครงการ	บริษัท แร่สัมพันธ์ จำกัด
สถานที่ตั้งโครงการ	ตำบลท่าอุแท อำเภอกาญจนดิษฐ์ จังหวัดสุราษฎร์ธานี
ขนาดพื้นที่โครงการ	เนื้อที่ 25-2-72 ไร่
โครงการผ่านการพิจารณาของ คณะกรรมการผู้ชำนาญการ	วันที่ 19 ตุลาคม 2550
โครงการได้รับอนุญาต	เมื่อวันที่ 4 กันยายน 2552 ถึงวันที่ 3 กันยายน 2564 รวมอายุประทานบัตร 12 ปี
ได้รับอนุญาตประทานบัตรเลขที่	30234/15864

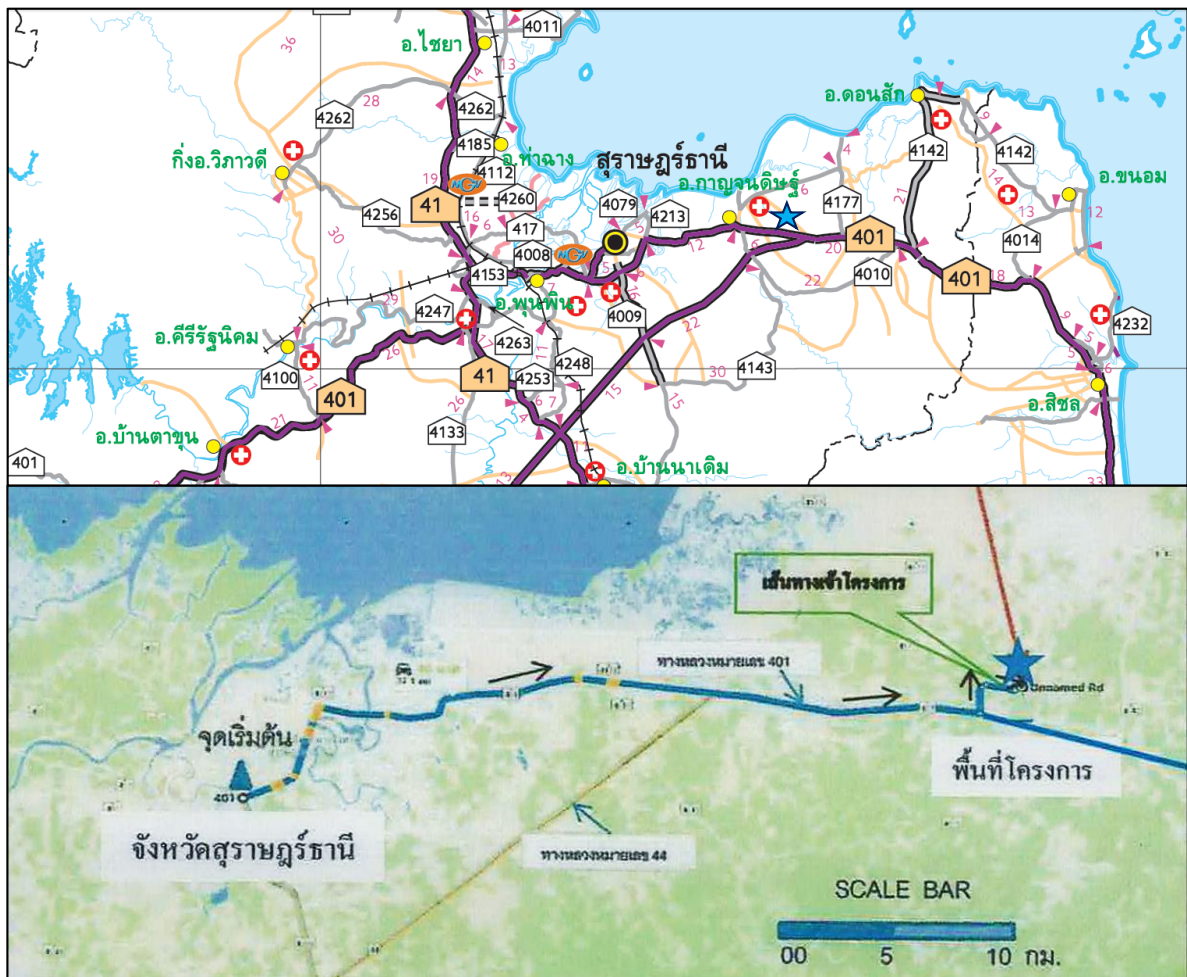
รูปที่ 1-3 แสดงเส้นทางคมนาคมเข้าสู่พื้นที่โครงการ

การเดินทางเพื่อเข้าสู่พื้นที่โครงการสามารถเดินทางได้สะดวก โดยทางรถยนต์จากตัวจังหวัดสุราษฎร์ธานี ไปตามทางหลวงแผ่นดินหมายเลข 401 (สุราษฎร์ธานี-นครศรีธรรมราช) ซึ่งเป็นถนนลาดยางระยะทางประมาณ 33 กิโลเมตร จนถึงหลักกิโลเมตรที่ 48 แล้วเดินทางต่อไปอีก 700 เมตร จึงเลี้ยวซ้ายไปตามถนนทางเข้าเหมืองเป็น ถนนลูกรัง ระยะทางประมาณ 2 กิโลเมตร ก็ถึงพื้นที่โครงการทางด้านซ้ายมือ แสดงดังรูปที่ 1-3
