สำเนาหนังสือแจ้งผลการพิจารณารายงาน
การประเมินผลกระทบสิ่งแวดล้อม
โครงการ โรงแรม นิว แทรเวลลอร์ดจ

เรื่อง แจ้งผลการพิจารณารายงานการประเมินผลกระทบสิ่งแวดล้อมโครงการโรงแรม นิว แทรเวลลอร์ดจ์
ของบริษัท นิว แทรเวลลอร์ดจ์ จำกัด

มาตรการป้องกันและแก้ไขผลกระทบสิ่งแวดล้อม
และมาตรการติดตามตรวจสอบผลกระทบสิ่งแวดล้อม

ที่โครงการโรงแรม นิว แทรเวลลอร์ดจ

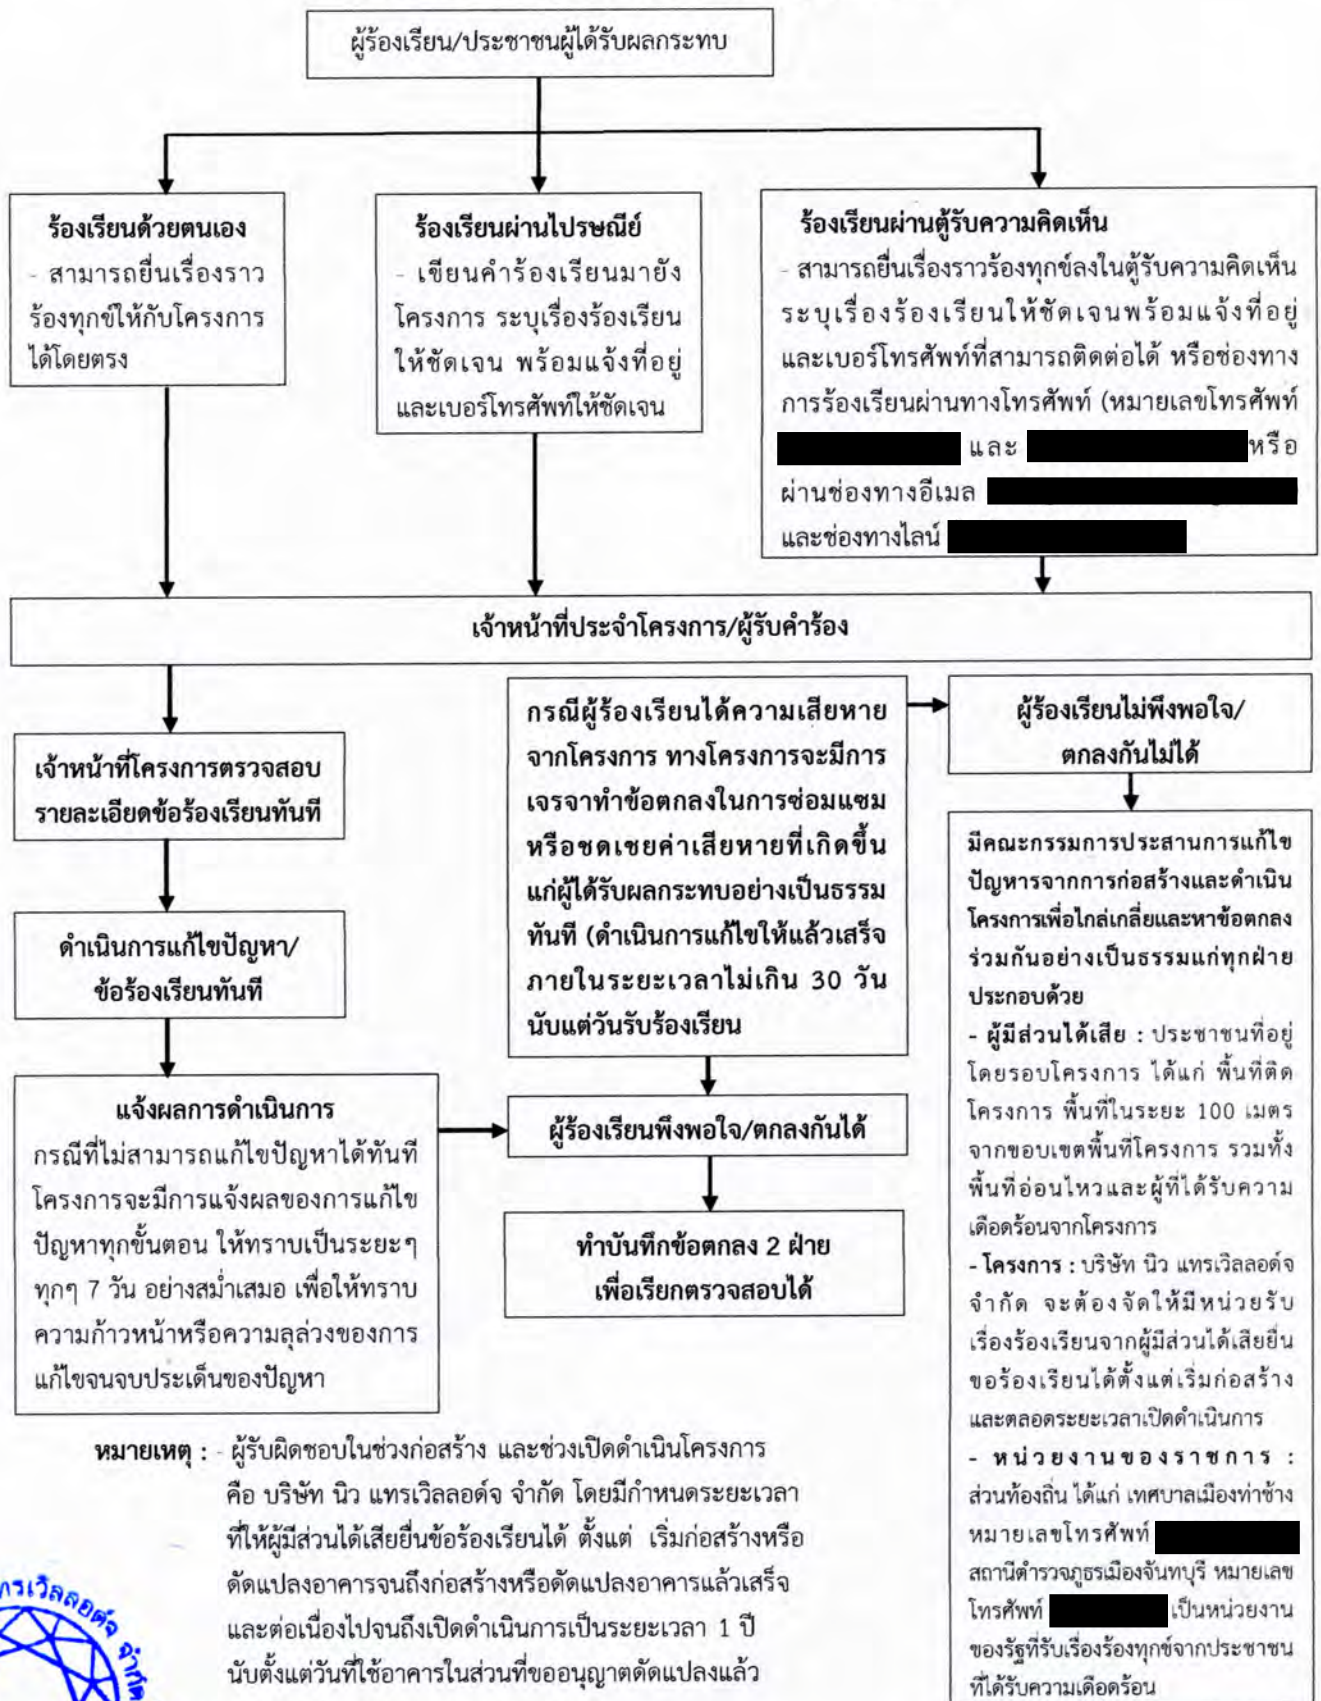
รูปที่ 1 ขั้นตอนการรับเรื่องร้องเรียนของโครงการ

กระบวนการขั้นตอนการรับเรื่องร้องเรียนของโครงการ

หมายเหตุ : - ผู้รับผิดชอบในช่วงก่อสร้าง และช่วงเปิดดำเนินการโครงการ คือ บริษัท นิว แทรเวลลodge จำกัด โดยมีกำหนดระยะเวลาที่ให้ผู้มีส่วนได้เสียยื่นข้อร้องเรียนได้ ตั้งแต่ เริ่มก่อสร้างหรือตัดแปลงอาคารจนถึงก่อสร้างหรือตัดแปลงอาคารแล้วเสร็จ และต่อเนื่องไปจนถึงเปิดดำเนินการเป็นระยะเวลา 1 ปี นับตั้งแต่วันที่ใช้อาคารในส่วนที่ขออนุญาตตัดแปลงแล้ว

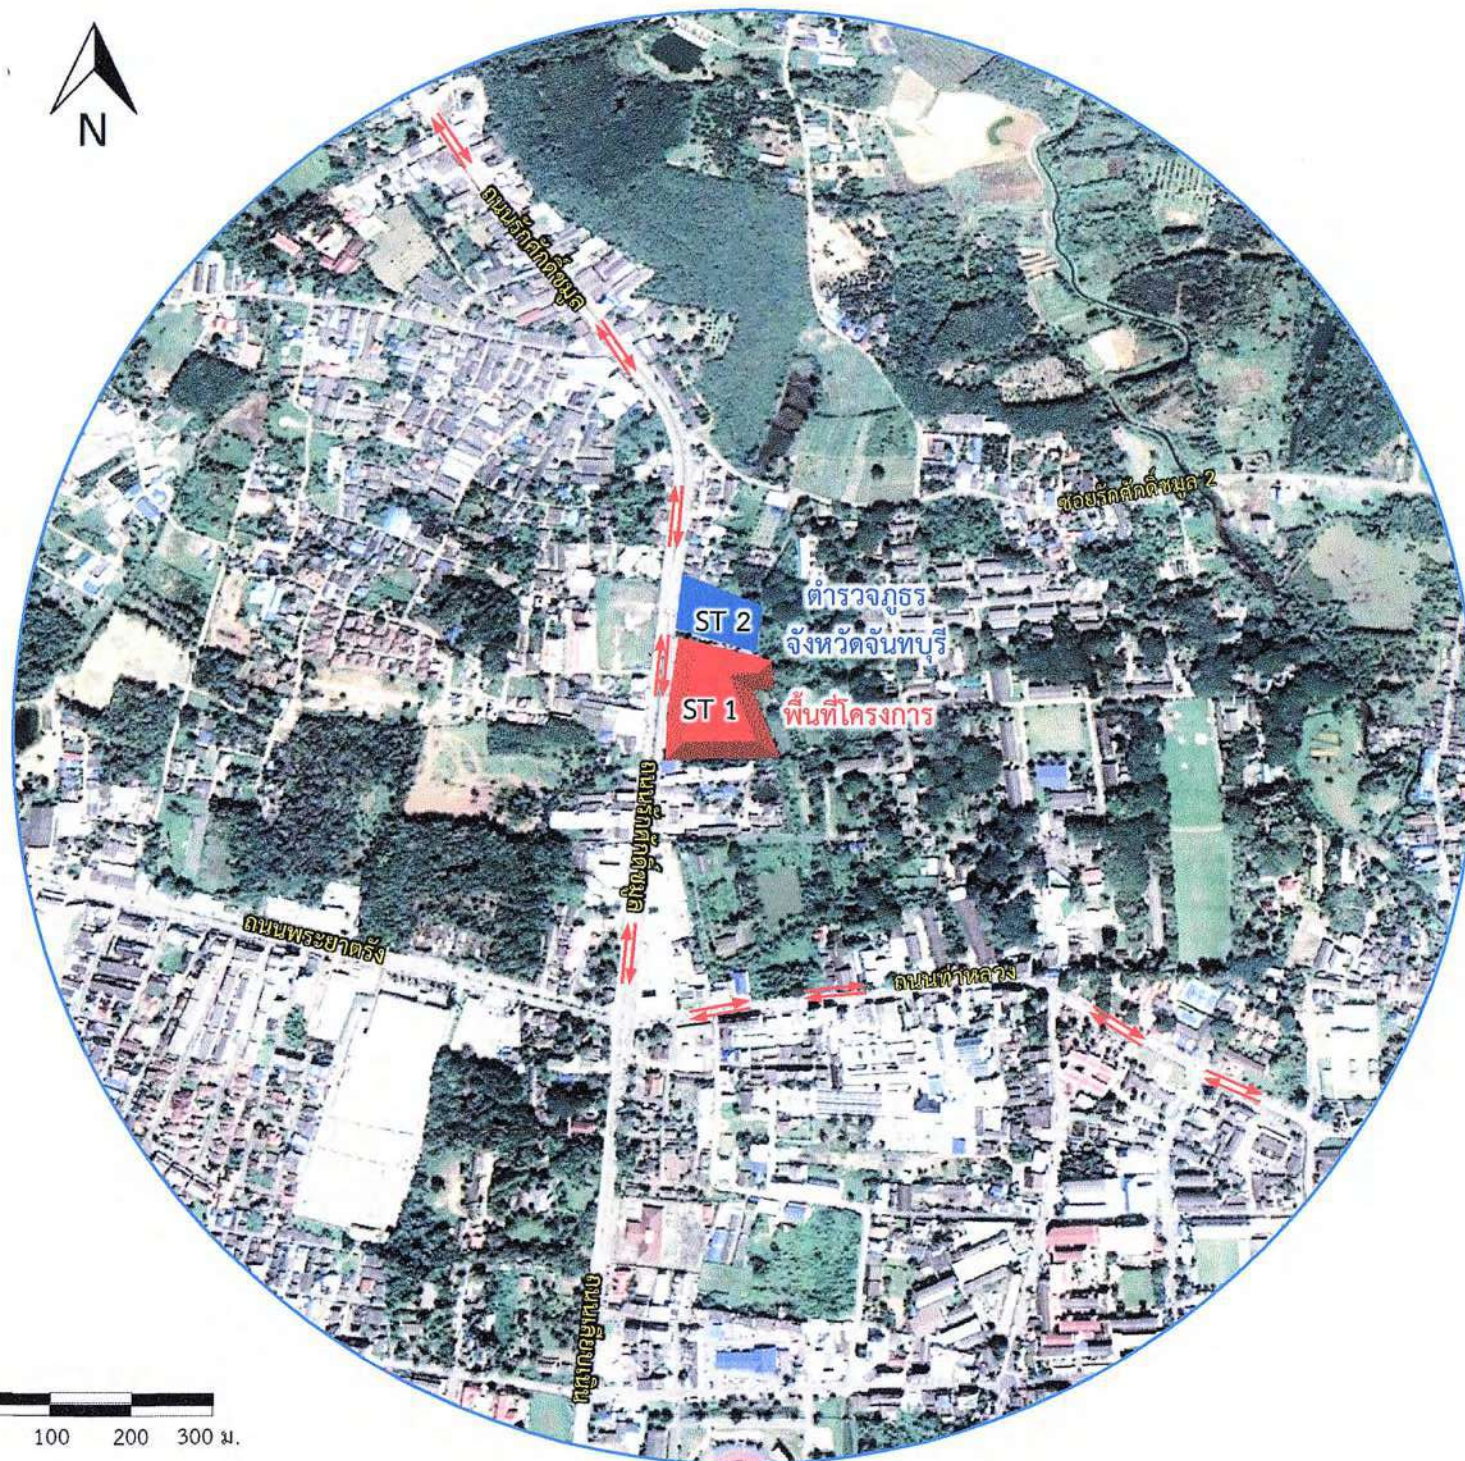
(D) จุดตรวจวัดระดับเสียง ในบริเวณตำรวจภูธร
จังหวัดจันทบุรี

(1) จุดตรวจคุณภาพน้ำทั้งในบริเวณพื้นที่โครงการ

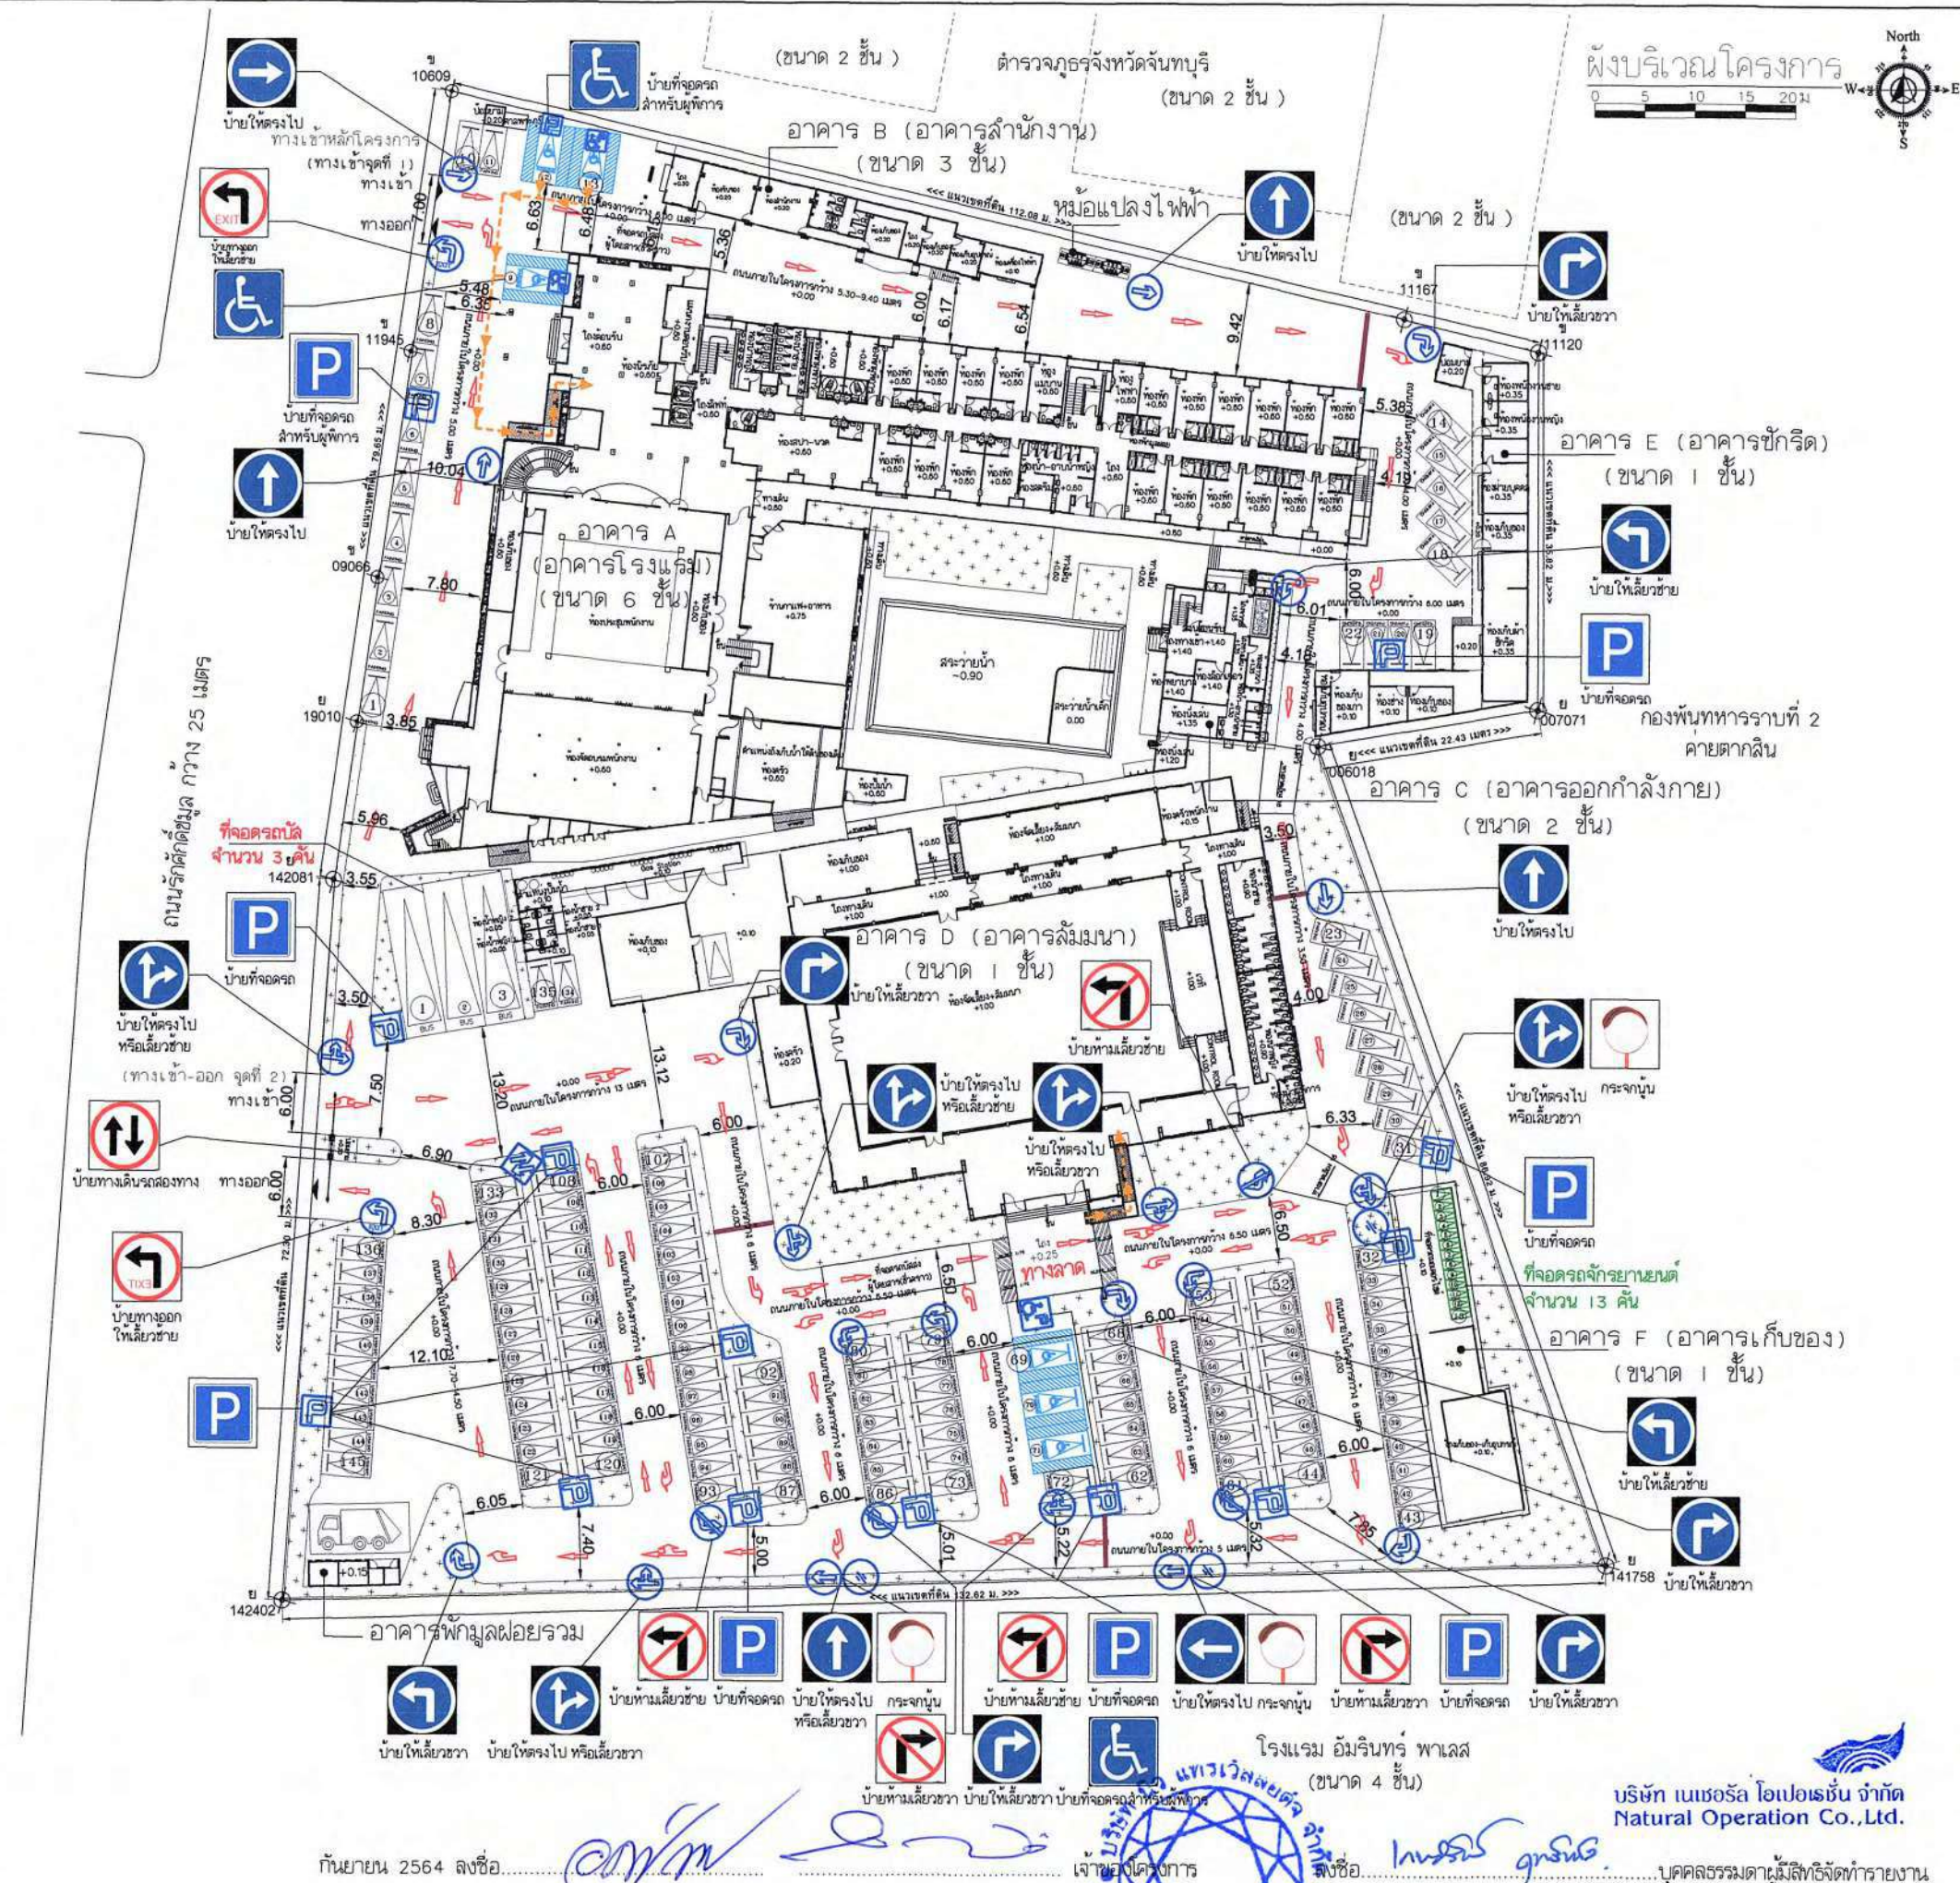
รูปที่ 7 แผนผังจราจร ที่จอดรถในโครงการ และสัญลักษณ์จราจร

ป้ายจราจรแบบบังคับ		
ป้ายให้เลี้ยวขวา	ป้ายให้เลี้ยวซ้าย	ป้ายให้ตรงไป
ป้ายทางออกให้เลี้ยวขวา	ป้ายทางออกให้เลี้ยวซ้าย	ป้ายห้ามเลี้ยวซ้าย
ป้ายจอดรถ	ป้ายจอดรถสำหรับผู้พิการ	ป้ายจราจรแบบเตือน
ป้ายให้ตรงไปหรือเลี้ยวขวา	ป้ายให้ตรงไปหรือเลี้ยวซ้าย	ป้ายทางเดินรถสองทาง
ป้ายจราจรแบบทั่วไป		
ป้ายจอดรถ	ป้ายจอดรถสำหรับผู้พิการ	กระຈະກຸນ
สัญลักษณ์		
	ทิศทางการสัญจรของรถยนต์และสัญลักษณ์ทิศทางการเดินรถบนพื้นถนน	
	คันชะลอความเร็ว	
ที่จอดรถจักรยานยนต์	ที่จอดรถยนต์	ที่จอดรถ
ที่จอดรถคนพิการ	ที่จอดรถบัส	
ที่จอดรถภายในโครงการ	จำนวน 139 คัน	
ที่จอดรถยนต์	จำนวน 6 คัน	
ที่จอดรถผู้พิการ	จำนวน 5 คัน	
รวม	จำนวน 14 คัน	
ที่จอดรถบัส	จำนวน 3 คัน	
ที่จอดรถจักรยานยนต์	จำนวน 13 คัน

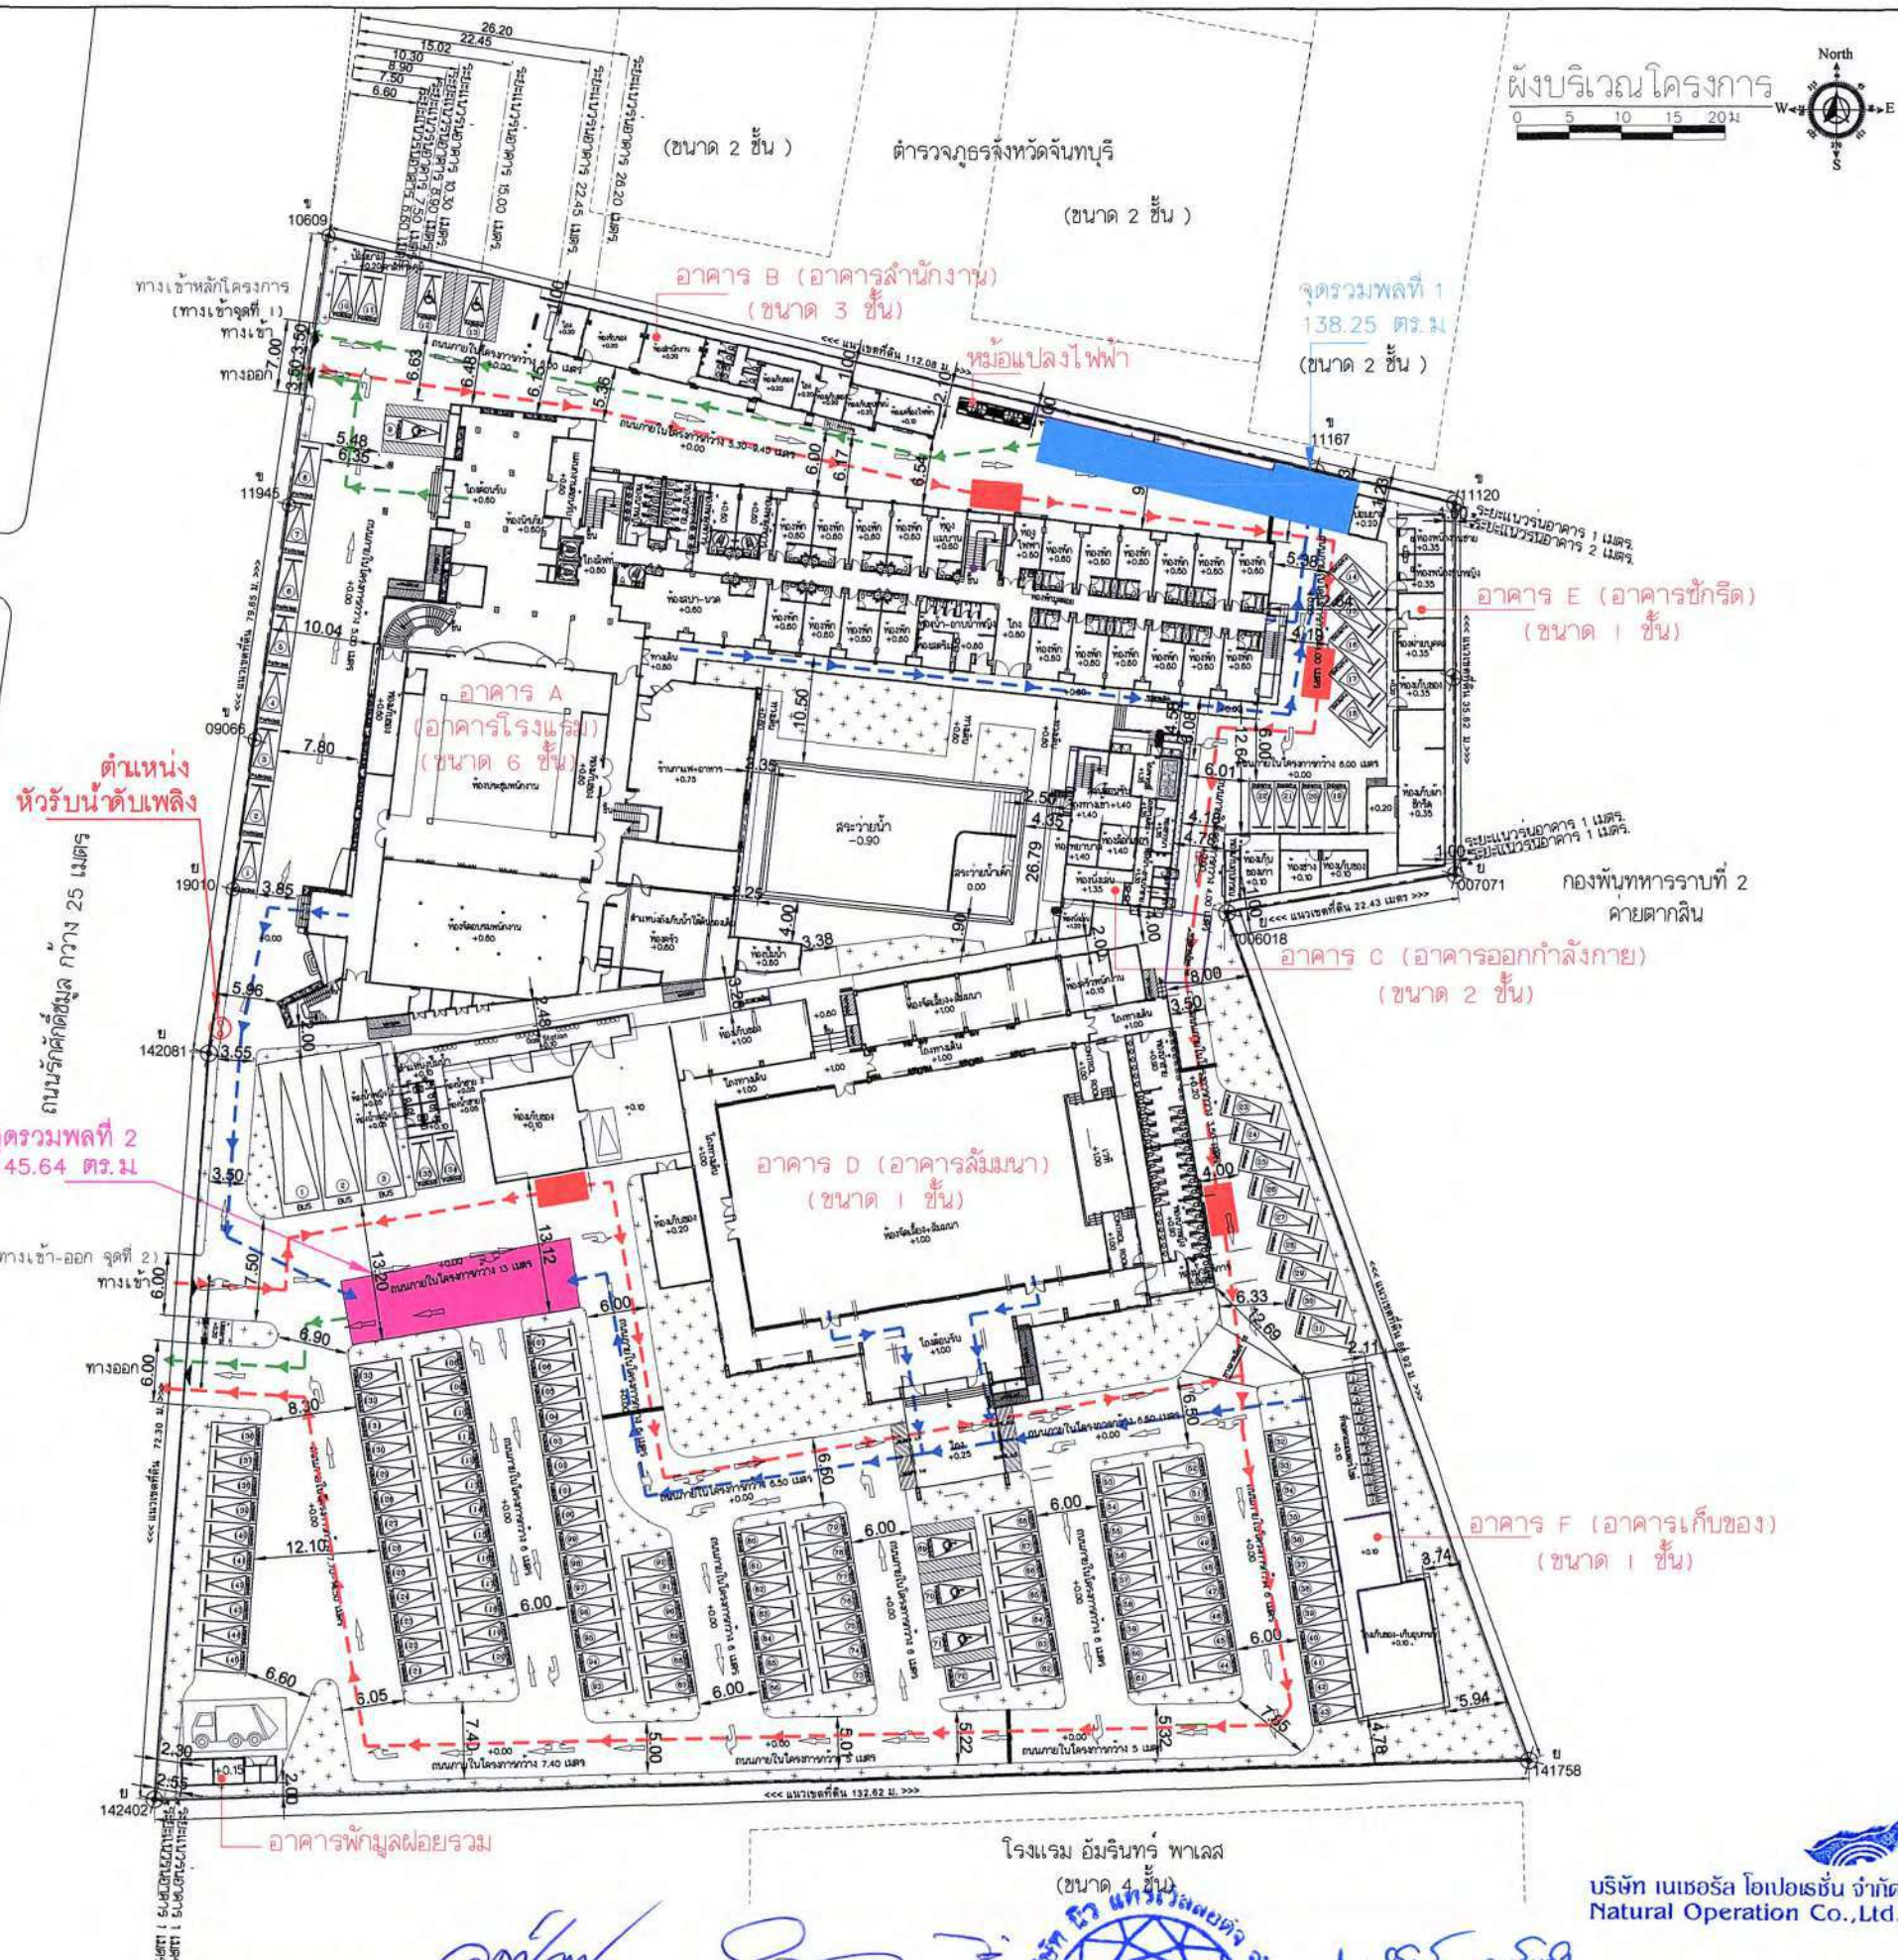
รูปที่ 8 ผังบริเวณแสดงจุดรวมพล เส้นทางอพยพหนีไฟและจุดจอดรถดับเพลิง

- เส้นทางอพยพออกจากอาคารไปยังจุดรวมพลในโครงการ
- เส้นทางอพยพหนีจากจุดรวมพลสู่ภายนอกโครงการ
- เส้นทางรถดับเพลิง
- ตำแหน่ง ไมย่นต้น
- จุดจอดรถดับเพลิง

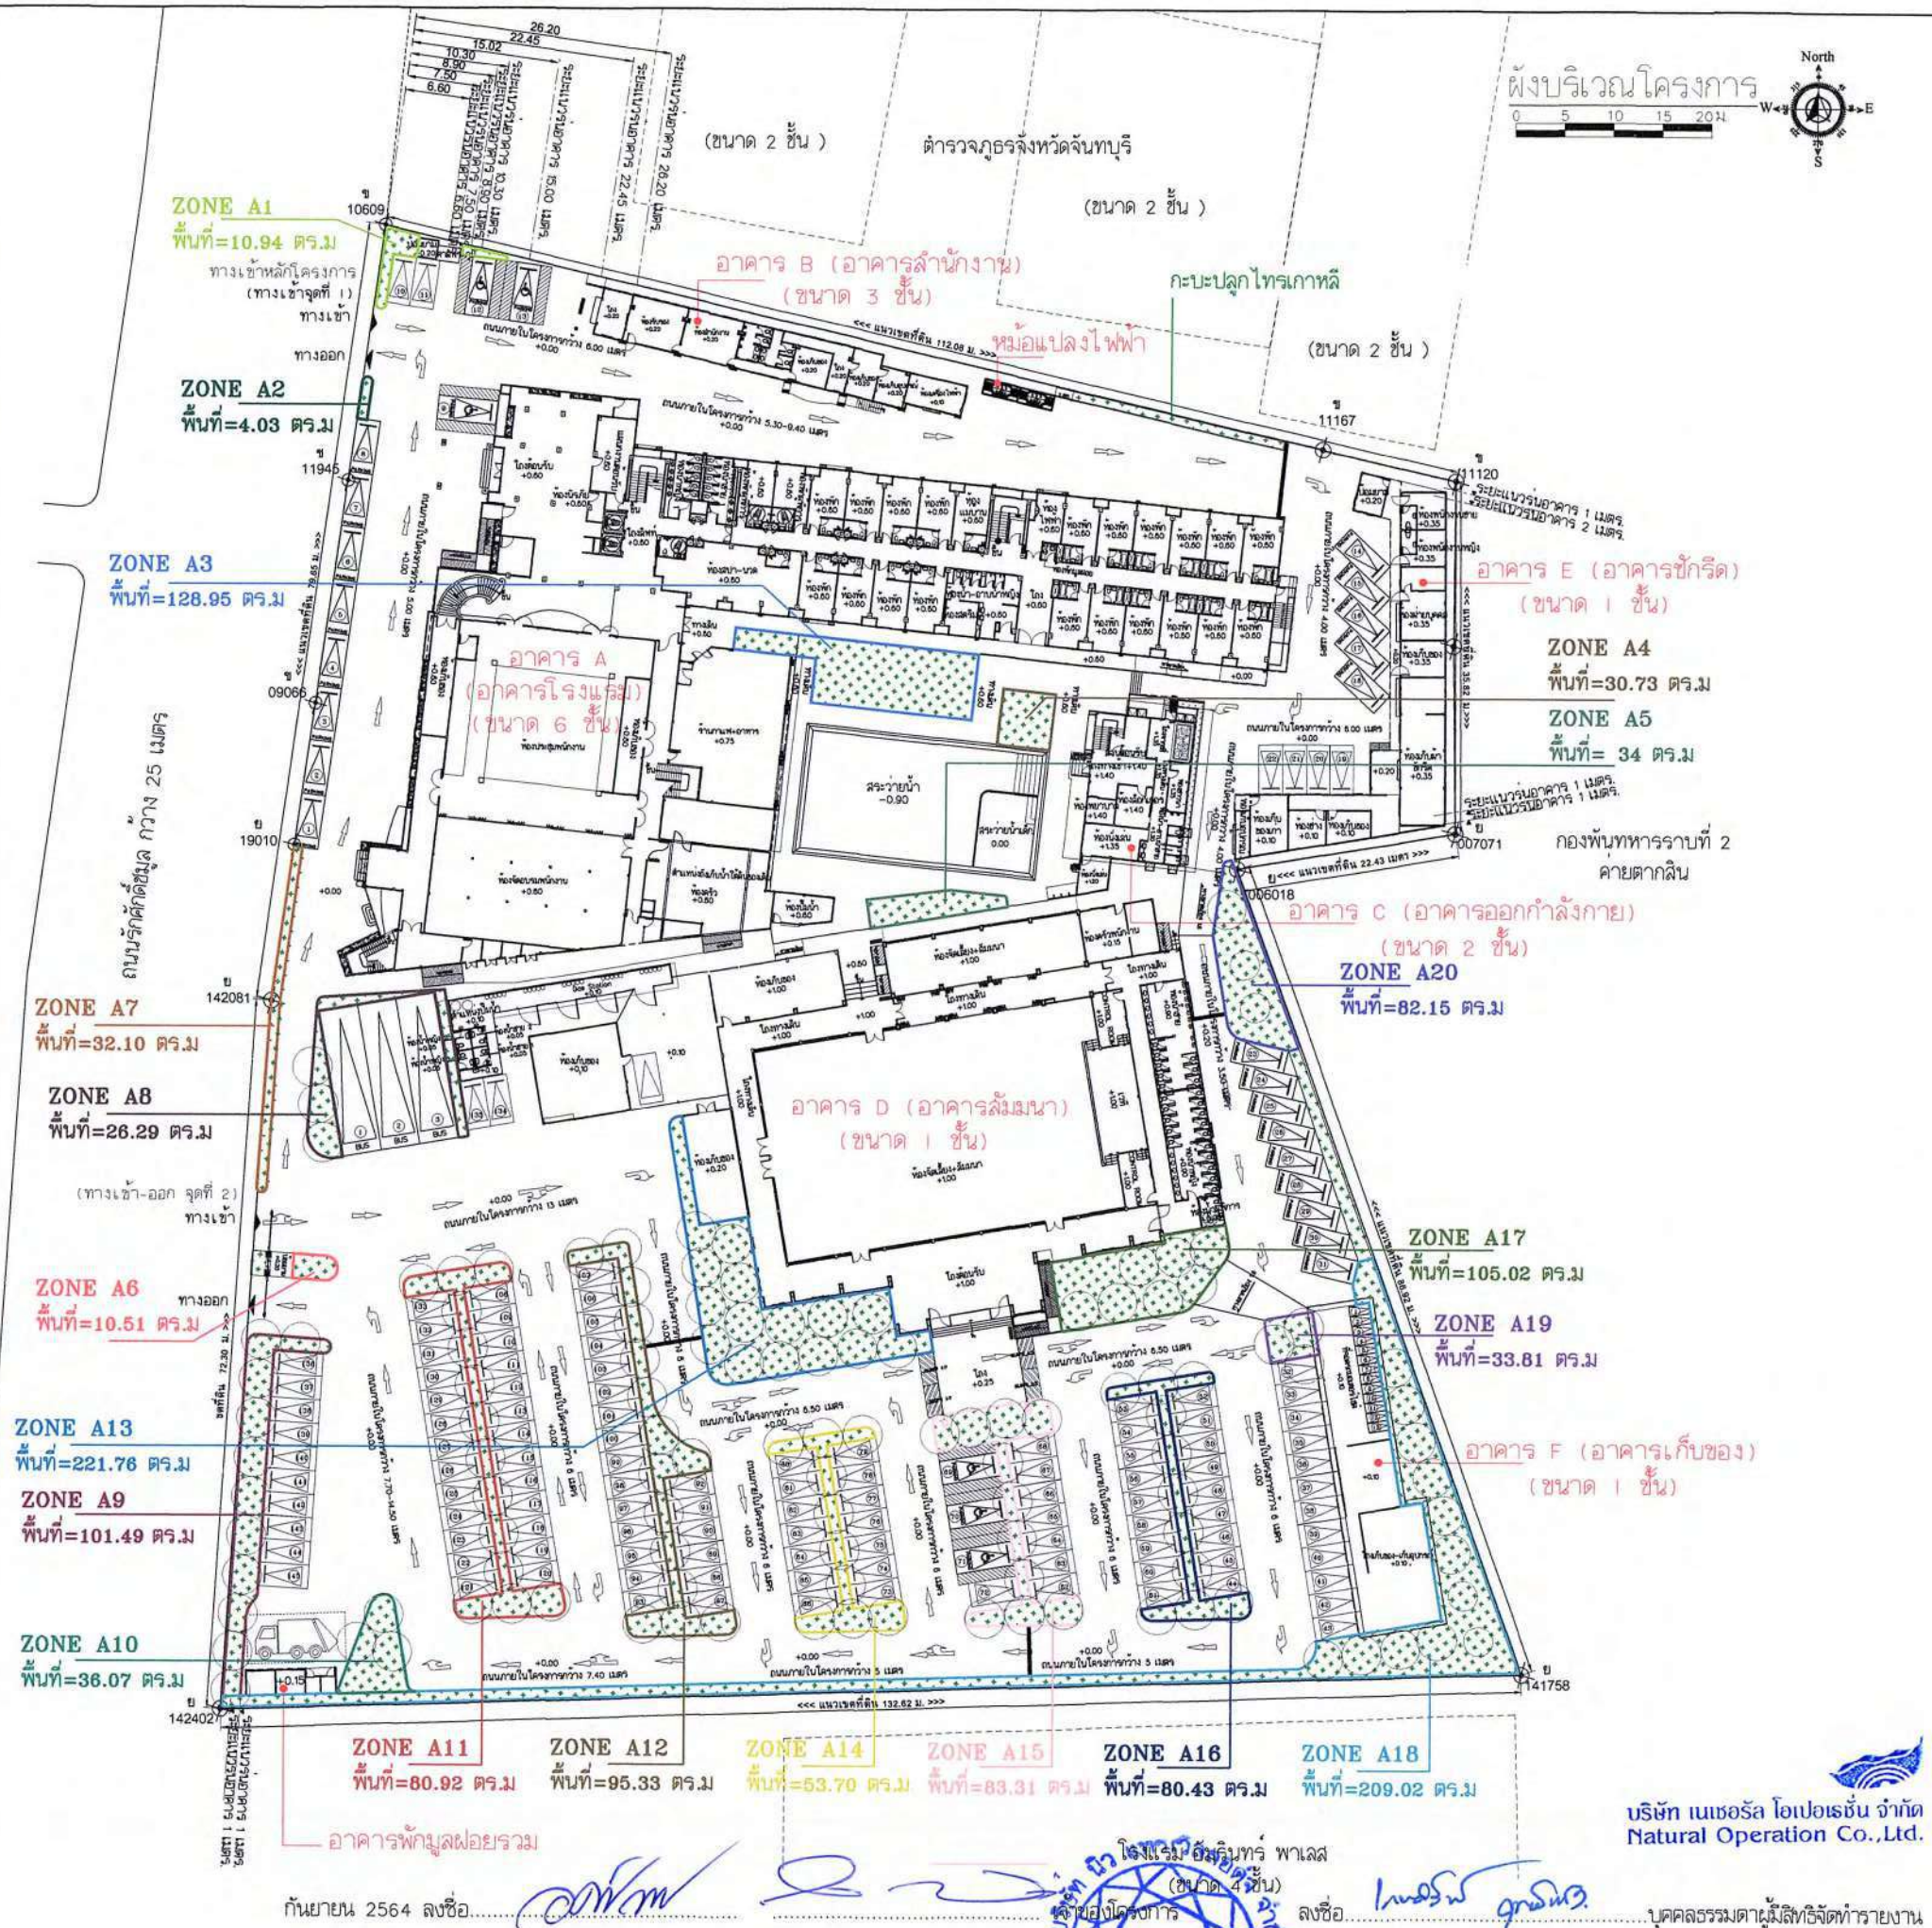
รูปที่ 9 ผังบริเวณแสดงการจัดพื้นที่สีเขียวภายในโครงการ

ZONE	AREA(ตร.ก.)
A1	10.94
A2	4.03
A3	128.95
A4	30.73
A5	34
A6	10.51
A7	32.10
A8	26.29
A9	101.49
A10	36.07
A11	80.92
A12	95.33
A13	221.76
A14	53.70
A15	83.31
A16	80.43
A17	105.02
A18	209.02
A19	33.81
A20	82.15
รวม	1,460.56
