3.1 ผลการปฏิบัติตามมาตรการป้องกันและแก้ไขผลกระทบสิ่งแวดล้อม

ตารางที่ 3-1 ผลการปฏิบัติตามมาตรการป้องกันและแก้ไขผลกระทบสิ่งแวดล้อม (ระยะดำเนินการ)
โครงการโรงงานผลิตคาโปรแลคตัม บริษัท อุเบะ เคมิคอลส์ (เอเชีย) จำกัด (มหาชน)
ครั้งที่ 1/2566 ระหว่างเดือนมกราคม ถึงมิถุนายน พ.ศ.2566

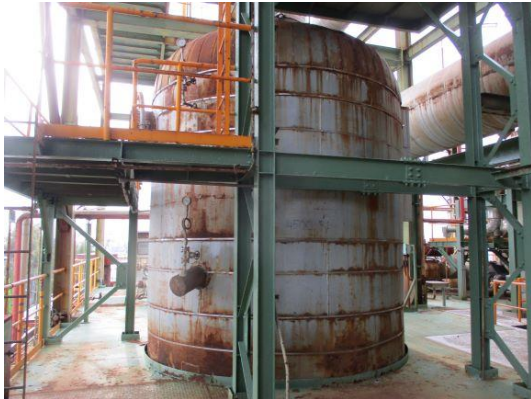
รูปที่ 3-1 Waste Gas Treatment Off Gas
เพื่อบำบัด NO_x

- กำหนดให้มีระบบ Waste Gas Treatment Off Gas เพื่อบำบัด NO _x ซึ่งเป็นระบบ NH ₃ SCR ติดตั้งที่หน่วย Hydroxylamine และลด N ₂ O โดยใช้ N ₂ O Abatement System (CDM)	- โครงการได้ติดตั้งระบบ Waste Gas Treatment Off Gas เพื่อบำบัด NO _x ซึ่งเป็นระบบ NH ₃ SCR ติดตั้งที่หน่วย Hydroxylamine และลด N ₂ O โดยใช้ N ₂ O Abatement System (CDM)	- ไม่มีปัญหาและอุปสรรค	- รูปที่ 3-1 Waste Gas Treatment Off Gas เพื่อบำบัด NO _x

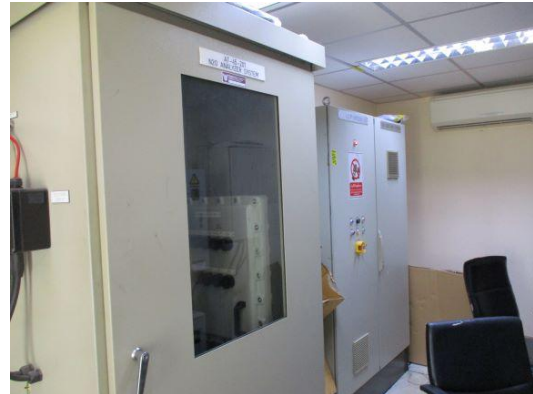
รูปที่ 3-2 เครื่องตรวจวัดความเข้มข้นของมลพิษ
ทางอากาศอย่างต่อเนื่อง (CEMS)

ผลกระทบสิ่งแวดล้อม	มาตรการป้องกันและแก้ไขผลกระทบสิ่งแวดล้อม	ผลการปฏิบัติตามมาตรการฯ	ปัญหา อุปสรรค/ แนวทางแก้ไข	เอกสารอ้างอิง
2. คุณภาพอากาศ (ต่อ)	- ติดตั้งเครื่องตรวจวัดความเข้มข้นของมลพิษทางอากาศจากปล่องอย่างต่อเนื่อง (Continuous Emission Monitoring Systems ; CEMS) ที่ปล่อง Waste Gas Treatment Off Gas เพื่อตรวจวัดความเข้มข้นของก๊าซออกไซด์ของไนโตรเจนที่ระบายออกอย่างต่อเนื่อง โดยมีระดับการเตือนที่ระดับความเข้มข้น 121 ส่วนในล้านส่วน	- โครงการได้ติดตั้งเครื่องตรวจวัดความเข้มข้นของมลพิษทางอากาศจากปล่องอย่างต่อเนื่อง (Continuous Emission Monitoring Systems ; CEMS) ที่ Waste Gas Treatment Off Gas เพื่อติดตามคุณภาพอากาศที่ระบายออกจากปล่องอย่างต่อเนื่องเรียบร้อยแล้ว	- ไม่มีปัญหาและอุปสรรค	- รูปที่ 3-2 เครื่องตรวจวัดความเข้มข้นของมลพิษทางอากาศจากปล่องอย่างต่อเนื่อง (CEMS)

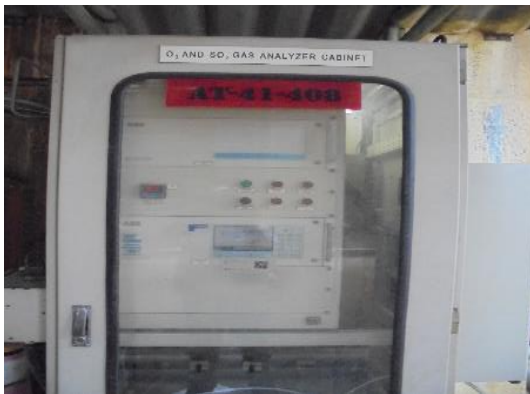
ผลกระทบสิ่งแวดล้อม	มาตรการป้องกันและแก้ไขผลกระทบสิ่งแวดล้อม	ผลการปฏิบัติตามมาตรการฯ	ปัญหา อุปสรรค/ แนวทางแก้ไข	เอกสารอ้างอิง
2. คุณภาพอากาศ (ต่อ)	- จัดให้มีแผนการตรวจสอบประสิทธิภาพการทำงานของระบบควบคุมกำมะถัน (4140-C6) โดยพนักงานของโครงการ	- โครงการได้มีการตรวจสอบประสิทธิภาพของระบบควบคุมกำมะถัน (4140-C6) เป็นประจำ ในช่วงระหว่างเดือนมกราคม ถึงมิถุนายน พ.ศ.2566 ระบบดังกล่าวยังทำงานได้ปกติ	- ไม่มีปัญหาและอุปสรรค	- ภาคผนวก ข.16 เอกสารการตรวจสอบประสิทธิภาพของระบบควบคุมกำมะถัน (4140-C6) - รูปที่ 3-3 ระบบควบคุมกำมะถัน (4140-C6)

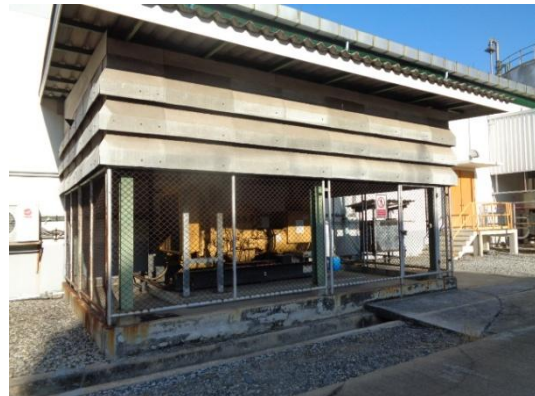
- จัดให้มีการติดตั้งระบบไฟฟ้าสำรองของระบบควบคุมกำมะถัน (4140-C6), ถังเติมอากาศ (Aeration Tank), 2 nd Adsorption Tower Off Gas และหน่วยอื่นๆ ที่เกี่ยวข้องกับการรักษาคุณภาพของแอมโมเนียมซัลเฟตและคาโปรแลกทัม	- โครงการได้ติดตั้งระบบไฟฟ้าสำรองของระบบควบคุมกำมะถัน (4140-C6) ถังเติมอากาศ (Aeration Tank) 2 nd Adsorption Tower Off Gas และหน่วยอื่นๆ ที่เกี่ยวข้องกับการรักษาคุณภาพของแอมโมเนียมซัลเฟตและคาโปรแลกทัมเรียบร้อยแล้ว	- ไม่มีปัญหาและอุปสรรค	- รูปที่ 3-4 ระบบไฟฟ้าสำรองของโรงงาน

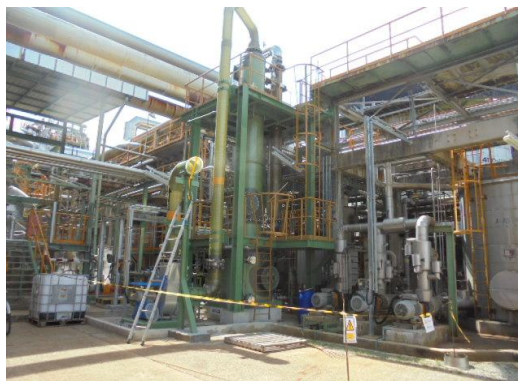
รูปที่ 3-5 ระบบกำจัดกลิ่นกำมะถัน (Sulfur Scrubber 4110-S1)

ผลกระทบสิ่งแวดล้อม	มาตรการป้องกันและแก้ไขผลกระทบสิ่งแวดล้อม	ผลการปฏิบัติตามมาตรการฯ	ปัญหา อุปสรรค/ แนวทางแก้ไข	เอกสารอ้างอิง
2. คุณภาพอากาศ (ต่อ)	- ตรวจสอบอุณหภูมิ และความดันของระบบกำจัดกลิ่น กำมะถัน Sulfur Scrubber (4110-S1) จากถังเก็บ กำมะถันเหลวให้ใช้งานได้ตลอดช่วงที่มีการดำเนินการ ผลิต	- โครงการได้ตรวจสอบระบบกำจัดกลิ่นกำมะถัน Sulfur Scrubber (4110-S1) จากถังเก็บกำมะถันเหลวให้ใช้งาน ได้ตลอดช่วงที่มีการดำเนินการผลิต โดยช่วงระหว่าง เดือนมกราคม ถึงมิถุนายน พ.ศ.2566 ระบบดังกล่าว ยังทำงานได้ปกติ	- ไม่มีปัญหาและ อุปสรรค	- ภาคผนวก ข.19 เอกสาร การตรวจสอบระบบ กำจัดกลิ่นกำมะถัน - รูปที่ 3-5 ระบบกำจัด กลิ่นกำมะถัน (Sulfur Scrubber 4110-S1)

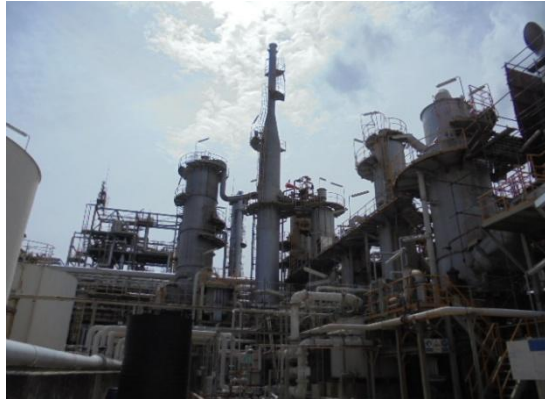
รูปที่ 3-6 Double-Contact/Double Absorption
เพื่อบำบัด SO₂ และ Acid Mist

- กำหนดให้มีระบบ Double-Contact/Double- Absorption เพื่อบำบัด SO _x และ Acid Mist จากระบบ 2 nd Absorption Tower	- โครงการได้ติดตั้งระบบ Double-Contact/Double- Absorption เพื่อบำบัด SO _x และ Acid Mist จากระบบ 2 nd Absorption Tower โดยช่วงระหว่างเดือนมกราคม ถึงมิถุนายน พ.ศ.2566 ระบบยังทำงานได้ปกติ	- ไม่มีปัญหาและ อุปสรรค	- รูปที่ 3-6 Double- Contact/Double- Absorption เพื่อบำบัด SO ₂ และ Acid Mist

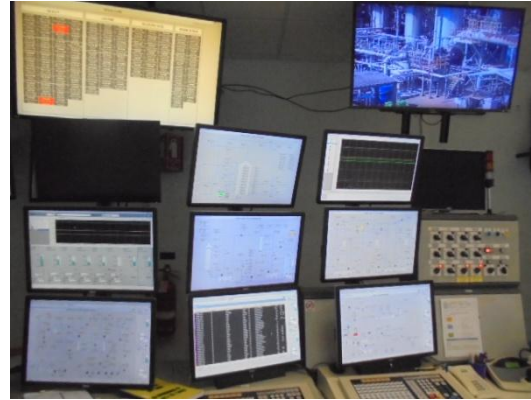
- กำหนดให้มีระบบ Interlock System ในหน่วย Sulfuric Acid and Oleum Plant เพื่อป้องกันในกรณีที่มีการ ระบายสารมลพิษออกจากระบบสูงเกินกว่าค่ามาตรฐาน	- โครงการมี Interlock System ในหน่วย Sulfuric Acid and Oleum Plant เพื่อป้องกันในกรณีที่มีการระบายสาร มลพิษออกจากระบบสูงเกินกว่าค่ามาตรฐาน	- ไม่มีปัญหาและ อุปสรรค	- รูปที่ 3-7 Interlock System

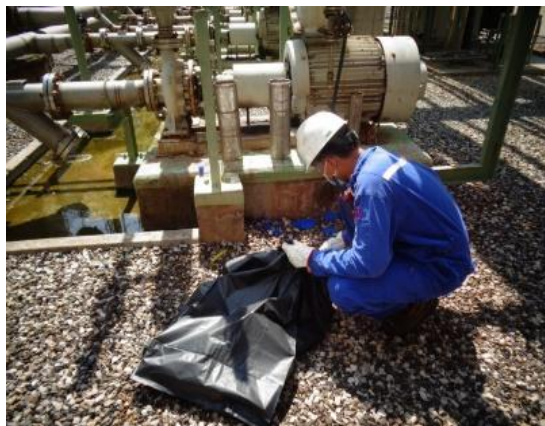
รูปที่ 3-8 การทำความสะอาดหน่วยผลิต

- จัดให้มีกิจกรรมทำความสะอาดบริเวณหน่วยผลิตเป็น ประจำทุกเดือนโดยพนักงาน	- โครงการจัดให้มีกิจกรรมทำความสะอาดบริเวณหน่วย ผลิตเป็นประจำทุกเดือน	- ไม่มีปัญหาและ อุปสรรค	- รูปที่ 3-8 การทำความ สะอาดหน่วยผลิต

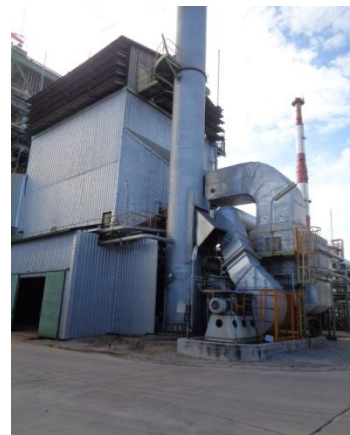
รูปที่ 3-9 อุปกรณ์บำบัดฝุ่น
(Electrostatic Precipitator) จาก Boiler Type

- จัดให้มีแผนการตรวจสอบประสิทธิภาพและการ ควบคุม/ดูแลอุปกรณ์บำบัดฝุ่น (Electrostatic Precipitator) ที่เกิดจากเตาเผา AR Boiler ก่อนระบาย ออกสู่บรรยากาศ	- โครงการมีแผนการตรวจสอบประสิทธิภาพและการ ควบคุม/ดูแลอุปกรณ์บำบัดฝุ่น (Electrostatic Precipitation) ที่เกิดจากเตาเผาประเภท Boiler Type ก่อนระบายออกสู่บรรยากาศเรียบร้อยแล้ว	- ไม่มีปัญหาและ อุปสรรค	- ภาคผนวก ข.22 เอกสาร ตรวจสอบประสิทธิภาพ ของ AR Boiler - รูปที่ 3-9 อุปกรณ์บำบัด

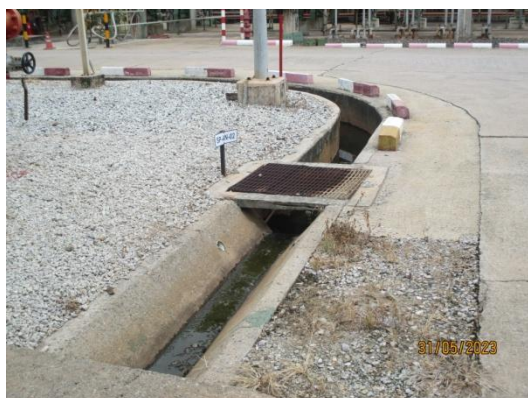
รูปที่ 3-10 รางระบายน้ำแบบเปิด

- น้ำฝนไม่ปนเปื้อนจะถูกระบายลงสู่รางระบายน้ำแบบ เปิด จากนั้นไหลออกสู่รางระบายน้ำและระบายลงสู่ แหล่งน้ำสาธารณะ	- โครงการได้ดำเนินการควบคุมน้ำฝนที่ไม่มีการ ปนเปื้อนเท่านั้น ที่จะสามารถระบายลงสู่รางระบายน้ำ แบบเปิดโดยตรง จากนั้นไหลออกสู่รางระบายน้ำและ ระบายลงสู่แหล่งน้ำสาธารณะ	- ไม่มีปัญหาและ อุปสรรค	- รูปที่ 3-10 รางระบายน้ำ แบบเปิด

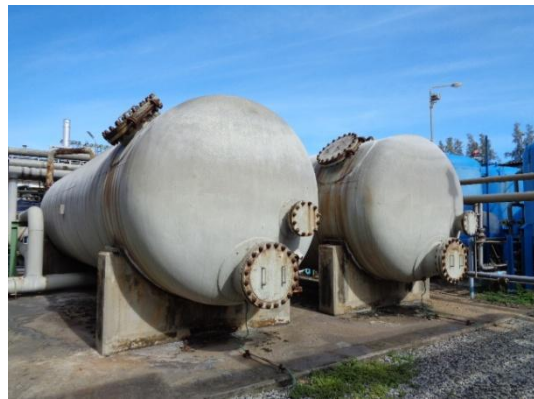
- คูและระบบบำบัดน้ำเสียของโรงงานให้อยู่ในสภาพที่ดี ตามแผนการดำเนินงานบำรุงรักษาอุปกรณ์ภายใน ระบบบำบัดน้ำเสีย พร้อมเดินระบบให้มีประสิทธิภาพ ตามคู่มือการบำรุงรักษาระบบบำบัดน้ำเสีย ซึ่ง ประกอบด้วย <ul style="list-style-type: none"> • หน่วย Oil Separation System ขนาด 1,200 ลูกบาศก์- เมตรต่อวัน • หน่วย pH Adjustment System ขนาด 750 ลูกบาศก์- เมตรต่อวัน • หน่วย Activated Sludge System • หน่วย Flocculation & Sedimentation ขนาด 4,000 ลูกบาศก์เมตรต่อวัน • หน่วย Filtering System (2 Units) ขนาดรวม 2,400 ลูกบาศก์เมตรต่อวัน • หน่วย Chlorination System ขนาด 4,000 ลูกบาศก์- เมตรต่อวัน 	- โครงการดูแลระบบบำบัดน้ำเสียให้อยู่ในสภาพที่ดี พร้อมเดินระบบให้มีประสิทธิภาพอยู่ตลอดเวลา โดย ในช่วงระหว่างเดือนมกราคม ถึงมิถุนายน พ.ศ.2566 ระบบดังกล่าวยังคงทำงานได้ปกติ	- ไม่มีปัญหาและ อุปสรรค	- ภาคผนวก ข.13 PM Plan ประจำปี พ.ศ. 2566 - ภาคผนวก ข.24 เอกสาร การตรวจสอบระบบ บำบัดน้ำเสีย - รูปที่ 3-11 Oil Separation System - รูปที่ 3-12 pH Adjustment System - รูปที่ 3-13 Activated Sludge System - รูปที่ 3-14 Flocculation & Sedimentation - รูปที่ 3-15 Filtering System

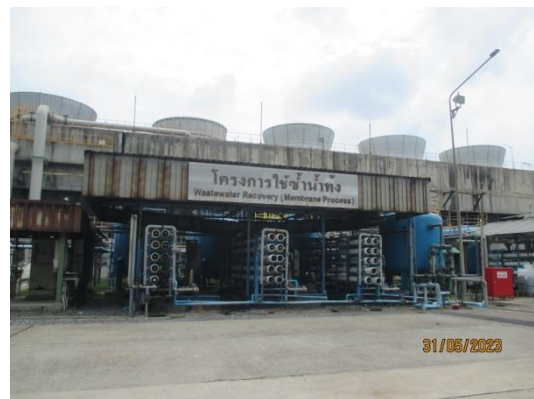
ผลกระทบสิ่งแวดล้อม	มาตรการป้องกันและแก้ไขผลกระทบสิ่งแวดล้อม	ผลการปฏิบัติตามมาตรการฯ	ปัญหา อุปสรรค/ แนวทางแก้ไข	เอกสารอ้างอิง
3. คุณภาพน้ำ (ต่อ)	- น้ำทิ้งที่ผ่านการบำบัดแล้วของโครงการบางส่วน กลับมาใช้รดน้ำต้นไม้และสนามหญ้า ใช้ทำความสะอาดพื้น ถนน และลานกิจกรรมอื่นๆ ในพื้นที่โรงงาน เป็นต้น	- โครงการได้นำน้ำทิ้งที่ผ่านการบำบัดแล้วกลับมาใช้รดน้ำต้นไม้ และสนามหญ้า ใช้ทำความสะอาดพื้น ถนน และลานกิจกรรมอื่นๆ ในพื้นที่โรงงาน นอกจากนี้ โรงงานยังนำน้ำทิ้งกลับมาปรับปรุงโดยผ่านระบบ Reverse Osmosis (RO) เพื่อนำกลับมาใช้ใน กระบวนการผลิต	- ไม่มีปัญหาและอุปสรรค	- ภาคผนวก ข.26 เอกสารการบันทึกปริมาณน้ำทิ้งที่ผ่านการบำบัดแล้วนำกลับมาใช้ประโยชน์ระหว่างเดือนมกราคม ถึงมิถุนายน พ.ศ.2566 - รูปที่ 3-17 Reverse Osmosis

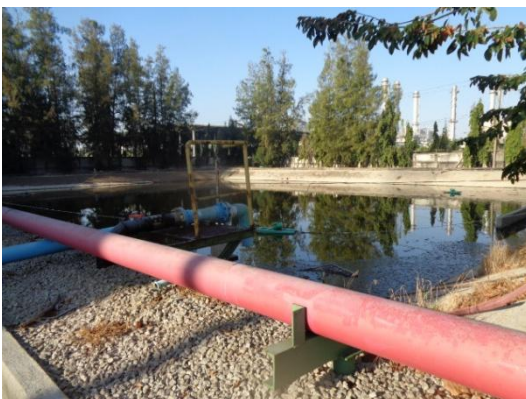
รูปที่ 3-22 Final Check Basin
ขนาด 3,300 ลูกบาศก์เมตร

ผลกระทบสิ่งแวดล้อม	มาตรการป้องกันและแก้ไขผลกระทบสิ่งแวดล้อม	ผลการปฏิบัติตามมาตรการฯ	ปัญหา อุปสรรค/ แนวทางแก้ไข	เอกสารอ้างอิง
3. คุณภาพน้ำ (ต่อ)	<p>งานในกรณีที่ต้องมีการซ่อมบำรุง</p> <ul style="list-style-type: none"> จัดหาอุปกรณ์ที่ต้องใช้ในการปรับค่าความเป็นกรด-ด่าง รวมทั้งสารเคมีที่ใช้สำหรับระบบบำบัดน้ำเสีย ทั้งในกรณีปกติและกรณีซ่อมบำรุง จัดบันทึกอัตราการไหลของน้ำทิ้งก่อนปล่อยออกจากระบบบำบัดน้ำเสีย จัดบันทึกปริมาณน้ำเสียที่เข้าสู่ระบบบำบัด ประสิทธิภาพการทำงานของระบบทุกเดือน และบันทึกกรณีการชำรุดของอุปกรณ์ต่างๆ จัดให้มีเจ้าหน้าที่ประจำเพื่อดูแลการทำงานของระบบบำบัดน้ำเสียทุกขั้นตอน เมื่อพบอุปกรณ์ชิ้นใดเริ่มเสื่อมหรือชำรุดให้รีบซ่อมบำรุงทันที 	จากการตรวจสอบคุณภาพน้ำทิ้ง พบว่า คุณภาพน้ำทิ้งที่ผ่านการบำบัดแล้วมีค่าอยู่ในเกณฑ์ที่กำหนด		<p>(ทุกสัปดาห์) ระหว่างเดือนมกราคม ถึง มิถุนายน พ.ศ.2566</p> <p>- รูปที่ 3-21 Equalization Cooler</p>
	<p>- ในกรณีที่ระบบบำบัดน้ำเสียขัดข้อง ทางโรงงานจะต้องเก็บกักน้ำเสียที่เกิดขึ้นไว้ใน Final Check Basin ขนาด 3,300 ลูกบาศก์เมตร ของโครงการ โดยไม่มีการระบายออกนอกพื้นที่โรงงานและทำการแก้ไขระบบบำบัดน้ำเสียโดยเร็วต่อไป ทั้งนี้ ให้จัดให้มีการจัดหาเครื่องจักรสำรอง (Standby Equipment) ประเภทเครื่องจักรประเภทหมุนเวียน เช่น Pump และ Blower</p>	<p>- ช่วงระหว่างเดือนมกราคม ถึงมิถุนายน พ.ศ.2566 ระบบบำบัดน้ำเสียทำงานได้ตามปกติ</p>	<p>- ไม่มีปัญหาและอุปสรรค</p>	<p>- รูปที่ 3-22 Final Check Basin ขนาด 3,300 ลูกบาศก์เมตร</p>

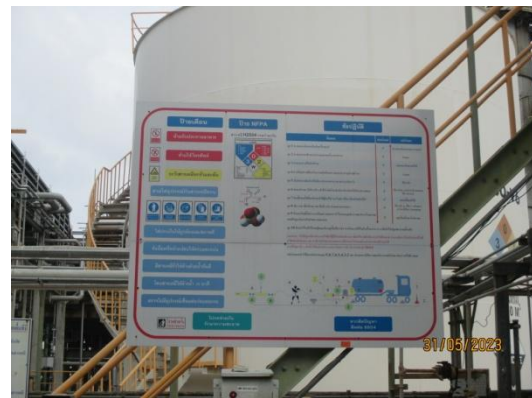
ผลกระทบสิ่งแวดล้อม	มาตรการป้องกันและแก้ไขผลกระทบสิ่งแวดล้อม	ผลการปฏิบัติตามมาตรการฯ	ปัญหา อุปสรรค/ แนวทางแก้ไข	เอกสารอ้างอิง
8. อาชีวอนามัย และความปลอดภัย (ต่อ)	<p>(3) งานด้านอาชีวอนามัย (Occupation Health)</p> <ul style="list-style-type: none"> • <u>งานตรวจสุขภาพ (Annual Health Check Up)</u> ซึ่งมีรายการตรวจเลือด เอกซเรย์ปอด ตรวจการทำงานของตับ ตรวจการทำงานของไต ตรวจการได้ยิน • <u>งานควบคุมสารเคมีอันตราย (Hazardous Chemical Control)</u> โดยมีการจัดเก็บสารเคมีตามรายละเอียดด้านความปลอดภัยของสารเคมี (Material Safety Data Sheet : MSDS) และขั้นตอนการดำเนินงาน การตรวจสอบสภาพการจัดเก็บพัสดุและสารเคมีของโครงการ 	<ul style="list-style-type: none"> - โครงการมีแผนดำเนินการตรวจสุขภาพพนักงาน ในวันที่ 4-5 7 และ 10 กรกฎาคม พ.ศ.2566 - โครงการได้จัดเก็บสารเคมี ตามรายละเอียดด้านความปลอดภัยของสารเคมี (Safety Data Sheet : SDS) และขั้นตอนการดำเนินงาน การตรวจสอบสภาพการจัดเก็บพัสดุและสารเคมีของโครงการ 	<ul style="list-style-type: none"> - ไม่มีปัญหาและอุปสรรค - ไม่มีปัญหาและอุปสรรค 	<ul style="list-style-type: none"> - ภาคผนวก ข.63 เอกสารแผนและผลการตรวจสุขภาพ - ภาคผนวก ข.64 เอกสารข้อมูลความปลอดภัยของสารเคมี (SDS) - รูปที่ 3-54 ข้อมูลความปลอดภัยของสารเคมี (SDS)

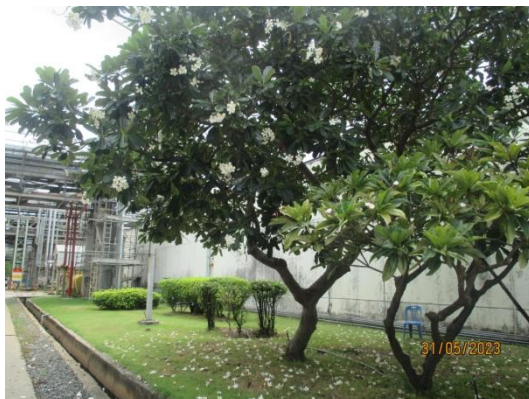
11. พื้นที่สีเขียว	<ul style="list-style-type: none"> จัดให้มีพื้นที่สีเขียว 17,408 ตารางเมตร (หรือประมาณ 10.68 ไร่) คิดเป็นร้อยละ 9.89 ของพื้นที่โครงการ (176,039.35 ตารางเมตร หรือประมาณ 110.025 ไร่) โดยปลูกต้นไม้ทรงสูง (ต้นโอ๊คอินเดียและต้นทรงบาดาล) พร้อมทั้งจัดให้มีการดูแล บำรุงรักษาพื้นที่สีเขียวให้อยู่ในสภาพดี 	<ul style="list-style-type: none"> โครงการได้จัดให้มีพื้นที่สีเขียว 17,408 ตารางเมตร (10.68 ไร่) หรือคิดเป็น ร้อยละ 9.89 ของพื้นที่โครงการ โดยปลูกต้นไม้สูง เช่น ต้นโอ๊คอินเดีย เป็นต้น 	<ul style="list-style-type: none"> ไม่มีปัญหาและอุปสรรค 	<ul style="list-style-type: none"> - ภาคผนวก ข.73 พื้นที่สีเขียว - รูปที่ 3-58 พื้นที่สีเขียว
