## บทที่ 2

### การปฏิบัติตามมาตรการป้องกันและแก้ไขผลกระทบสิ่งแวดล้อม

**ตารางที่ 2.2-1** การปฏิบัติตามมาตรการป้องกันและแก้ไขผลกระทบสิ่งแวดล้อม (ระยะดำเนินการ) โครงการโรงงานผลิตน้ำตาลทราย  
ของ บริษัท ไทยอุตสาหกรรมน้ำตาล จำกัด ระหว่างเดือนมกราคม-มิถุนายน 2566

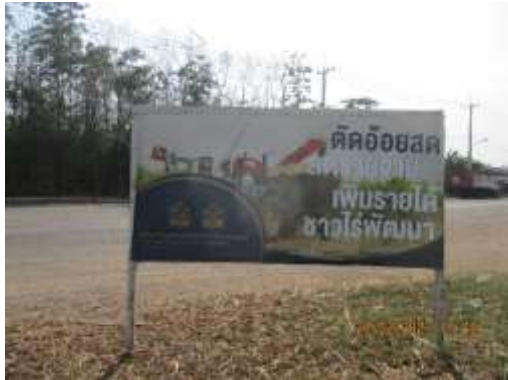
| มาตรการด้านคุณภาพอากาศ | |
|---|---|
| รูปที่ 1 การตรวจสอบความเหมาะสมของอ้อยก่อนรับซื้อ | |

| มาตรการป้องกันและแก้ไขผลกระทบสิ่งแวดล้อม | สถานที่ดำเนินการ | ผลการปฏิบัติตามมาตรการฯ | ปัญหา อุปสรรค<br>ที่ไม่สามารถ<br>ปฏิบัติตามมาตรการ<br>และแนวทางแก้ไข | หลักฐานและ<br>เอกสารอ้างอิง |
|---|---|---|---|---|
| - กำหนดให้มีการแจ้งการปฏิเสธการรับซื้ออ้อยที่ไม่เหมาะสม<br>ให้แก่โรงงานเพื่อให้ชาวไร่กลับไปปรับปรุงแก้ไขก่อนที่จะนำ<br>อ้อยกลับมาส่งใหม่อีกครั้งรวมถึงมีการตัดราคา เช่น<br>อ้อยยอดขาว ถือเป็นอ้อยสกปรกซึ่งตามข้อกำหนดสามารถ<br>ตัดราคาได้ และโรงงานจะนำเงินที่ได้นี้ไปจ่ายเพิ่มให้แก่<br>ชาวไร่ที่ตัดอ้อยสด เพื่อสร้างแรงจูงใจให้ชาวไร่ตัดอ้อยสด<br>เพิ่มขึ้น | - พื้นที่ส่งเสริม<br>การปลูกอ้อย<br>ของโครงการ | - โครงการมีการตรวจสอบอ้อยก่อนรับเข้าโรงงาน<br>หากพบว่าการนำอ้อยที่ไม่เหมาะสมเข้ามา<br>ทางโครงการได้ให้ชาวไร่อ้อยนำกลับไปปรับปรุงแก้ไข<br>ก่อนจะนำอ้อยกลับมาส่งใหม่อีกครั้ง รวมถึงมีการตัด<br>ราคาในอัตรา 30 บาท/ตัน โดยโครงการจะนำเงิน<br>ที่ได้ไปจ่ายเพิ่มให้แก่ชาวไร่ที่ตัดอ้อยสดขาย เพื่อสร้าง<br>แรงจูงใจให้ชาวไร่ตัดอ้อยสดเพิ่มขึ้น | - | - ภาคผนวก 4ข<br>- รูปที่ 1 การตรวจสอบ<br>ความเหมาะสมของอ้อย<br>ก่อนรับซื้อ |

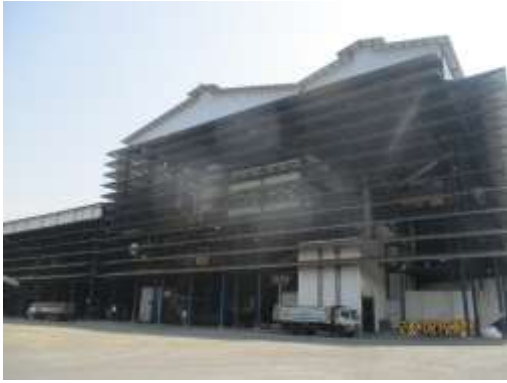
| มาตรการด้านเสียง | |
|---|---|
| รูปที่ 4 อาคารผลิต | รูปที่ 5 อุปกรณ์ลดเสียง (Silencer) |

| มาตรการป้องกันและแก้ไขผลกระทบสิ่งแวดล้อม | สถานที่ดำเนินการ | ผลการปฏิบัติตามมาตรการฯ | ปัญหา อุปสรรค<br>ที่ไม่สามารถ<br>ปฏิบัติตามมาตรการ<br>และแนวทางแก้ไข | หลักฐานและ<br>เอกสารอ้างอิง |
|---|---|---|---|---|
| <b>3. เสียง</b><br>- กำหนดให้เครื่องจักรและอุปกรณ์ที่เป็นแหล่งกำเนิดเสียงหลักอยู่ภายในอาคาร หรือมีวัสดุที่ลดความดังจากเสียง | - พื้นที่การผลิต | - โครงการทำการติดตั้งเครื่องจักรและอุปกรณ์ที่เป็นแหล่งกำเนิดเสียงหลักไว้ภายในอาคาร เพื่อช่วยลดความดังเสียงที่อาจส่งผลกระทบต่อชุมชนใกล้เคียง | - | - รูปที่ 4 อาคารผลิต |

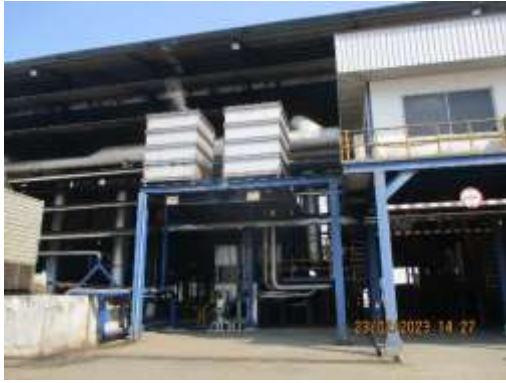
| มาตรการป้องกันและแก้ไขผลกระทบสิ่งแวดล้อม | สถานที่ดำเนินการ | ผลการปฏิบัติตามมาตรการฯ | ปัญหา อุปสรรค<br>ที่ไม่สามารถ<br>ปฏิบัติตามมาตรการ<br>และแนวทางแก้ไข | หลักฐานและ<br>เอกสารอ้างอิง |
|---|---|---|---|---|
| - พิจารณาเลือกใช้วิธีการควบคุมเสียงที่แหล่งกำเนิด เพื่อลดโอกาสของการเกิดเสียงดัง | - พื้นที่การผลิต | - โครงการจัดให้มีอุปกรณ์ลดเสียง (Silencer) บริเวณที่เป็นแหล่งกำเนิดเสียงดัง เช่น อาคาร ลูกทีบ เพื่อลดการเกิดเสียงดัง | - | - รูปที่ 5 อุปกรณ์ลดเสียง (Silencer) |

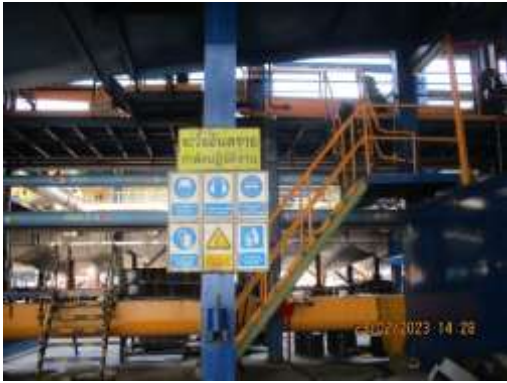
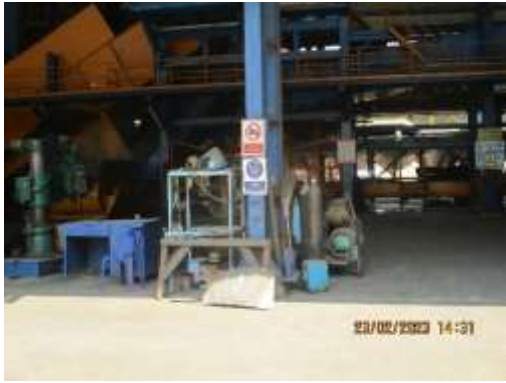
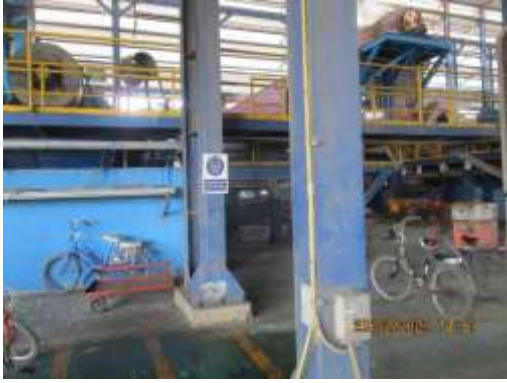
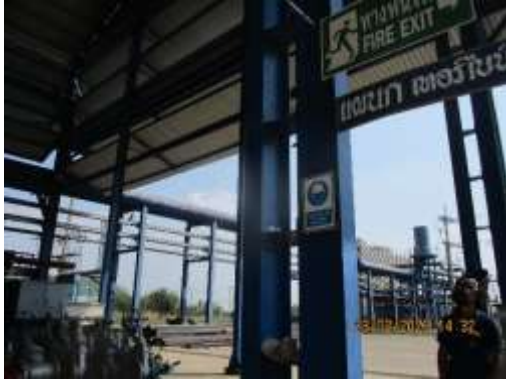
| มาตรการด้านเสียง | |
|---|---|
| รูปที่ 6 การติดตั้งป้ายเตือนการสวมใส่อุปกรณ์ป้องกันอันตรายส่วนบุคคล (PPE) | |

| มาตรการป้องกันและแก้ไขผลกระทบสิ่งแวดล้อม | สถานที่ดำเนินการ | ผลการปฏิบัติตามมาตรการฯ | ปัญหา อุปสรรค<br>ที่ไม่สามารถ<br>ปฏิบัติตามมาตรการ<br>และแนวทางแก้ไข | หลักฐานและ<br>เอกสารอ้างอิง |
|---|---|---|---|---|
| - จัดทำป้ายหรือสัญลักษณ์เตือนก่อนเข้าบริเวณที่มีระดับเสียงดังเกิน 85 เดซิเบลเอ | - พื้นที่การผลิต | - โครงการติดตั้งป้ายและสัญลักษณ์เตือนการสวมใส่อุปกรณ์ป้องกันเสียงบริเวณที่มีระดับเสียงดังเกิน 85 เดซิเบลเอ และเคร่งครัดให้พนักงานปฏิบัติตามเพื่อลดการรับสัมผัสเสียงดัง | - | - รูปที่ 6 การติดตั้งป้ายเตือนการสวมใส่อุปกรณ์ป้องกันอันตรายส่วนบุคคล (PPE) |

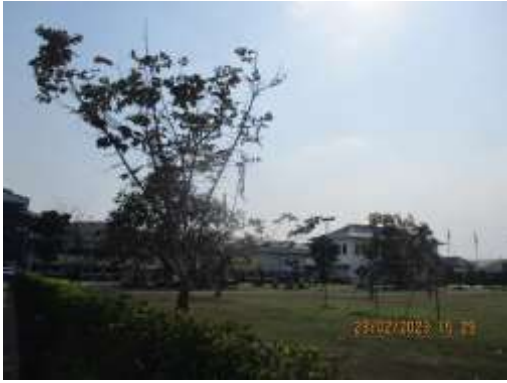
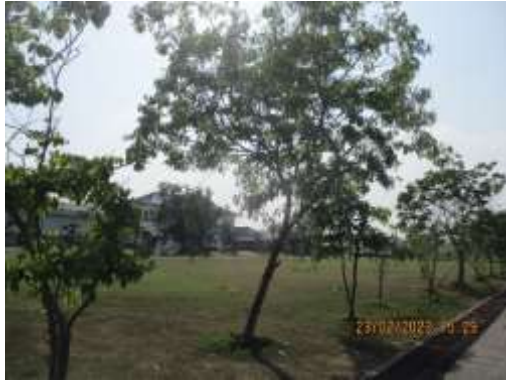
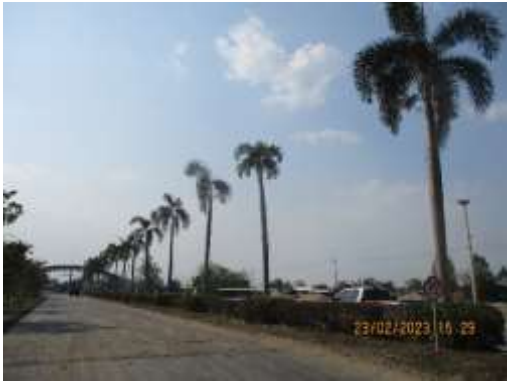
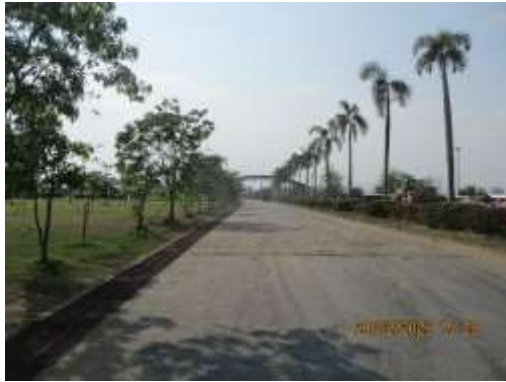
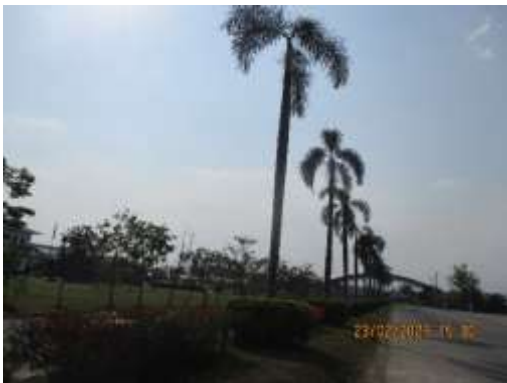
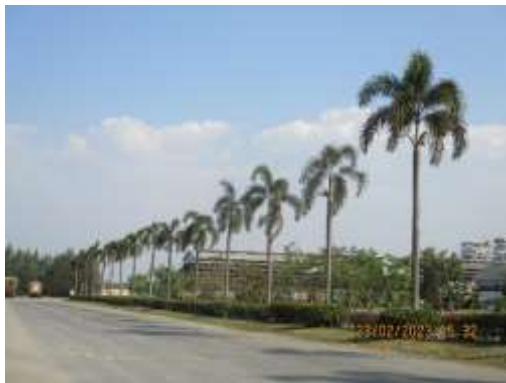
| มาตรการด้านเสียง (ต่อ) | |
|---|---|
| รูปที่ 7 พื้นที่สีเขียวของโครงการ | |

| มาตรการป้องกันและแก้ไขผลกระทบสิ่งแวดล้อม | สถานที่ดำเนินการ | ผลการปฏิบัติตามมาตรการฯ | ปัญหา อุปสรรค<br>ที่ไม่สามารถ<br>ปฏิบัติตามมาตรการ<br>และแนวทางแก้ไข | หลักฐานและ<br>เอกสารอ้างอิง |
|---|---|---|---|---|
| - ปลุกต้นไม้ยืนต้นรอบพื้นที่โครงการเพื่อเป็นแนวป้องกันในการลดผลกระทบต่อระดับเสียงต่อภายนอก | - พื้นที่โครงการ | - โครงการดำเนินการปลุกต้นไม้ยืนต้นรอบพื้นที่โครงการ ได้แก่ ต้นอโศกอินเดีย และต้นสนประติพัทธ์ เพื่อเป็นแนวป้องกันในการลดผลกระทบจากระดับเสียงต่อภายนอก | - | - รูปที่ 7 พื้นที่สีเขียวของโครงการ |

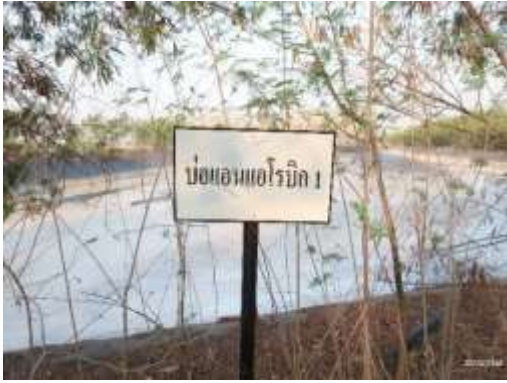
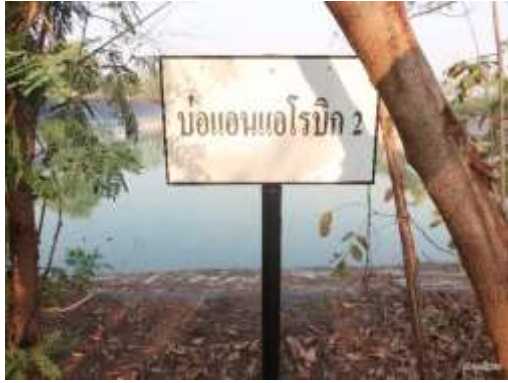
| มาตรการด้านคุณภาพน้ำ | |
|---|---|
| รูปที่ 8 ระบบบำบัดน้ำเสีย | |

| มาตรการป้องกันและแก้ไขผลกระทบสิ่งแวดล้อม | สถานที่ดำเนินการ | ผลการปฏิบัติตามมาตรการฯ | ปัญหา อุปสรรค<br>ที่ไม่สามารถ<br>ปฏิบัติตามมาตรการ<br>และแนวทางแก้ไข | หลักฐานและ<br>เอกสารอ้างอิง |
|---|---|---|---|---|
| <b>4. คุณภาพน้ำ</b><br><b>4.1 การรวบรวมน้ำเสีย</b><br>- รวบรวมน้ำเสีย/น้ำทิ้งจากการผลิตและหน่วยระบบ<br>สาธารณูปโภคที่เกี่ยวข้องลงสู่บ่อบำบัดน้ำเสีย (ที่สามารถ<br>รองรับน้ำเสียได้ไม่น้อยกว่า 800 ลูกบาศก์เมตร/วัน) | - พื้นที่โครงการ | - โครงการรวบรวมน้ำเสียจากการผลิตและหน่วย<br>ระบบสาธารณูปโภคภายในโครงการลงสู่บ่อบำบัด<br>น้ำเสีย (ที่สามารถรองรับน้ำเสียได้ 800 ลูกบาศก์<br>เมตร/วัน) | - | - รูปที่ 8 ระบบบำบัด<br>น้ำเสีย |
| - รวบรวมน้ำเสียจากการล้างพื้นและอุปกรณ์เครื่องจักร<br>ทั้งในช่วงฤดูหีบอ้อยและช่วงละลายน้ำตาล ระบายลง<br>บ่อบำบัดน้ำเสียของโครงการ | - พื้นที่โครงการ | - โครงการรวบรวมน้ำเสียจากการล้างพื้นและ<br>อุปกรณ์เครื่องจักร ทั้งในช่วงฤดูหีบอ้อยและช่วง<br>ละลายน้ำตาล ระบายลงบ่อบำบัดน้ำเสียของโครงการ | - | - รูปที่ 8 ระบบบำบัด<br>น้ำเสีย |
| - รวบรวมน้ำล้างสารกรองของระบบผลิตน้ำใส ทั้งในช่วง<br>ฤดูหีบอ้อยและช่วงละลายน้ำตาล ระบายลงบ่อบำบัดน้ำเสีย<br>ของโครงการ | - พื้นที่โครงการ | - โครงการรวบรวมน้ำล้างสารกรองของระบบผลิต<br>น้ำใส ทั้งในช่วงฤดูหีบอ้อยและช่วงละลายน้ำตาล<br>ระบายลงบ่อบำบัดน้ำเสียของโครงการ | - | - รูปที่ 8 ระบบบำบัด<br>น้ำเสีย |

| มาตรการป้องกันและแก้ไขผลกระทบสิ่งแวดล้อม | สถานที่ดำเนินการ | ผลการปฏิบัติตามมาตรการฯ | ปัญหา อุปสรรค<br>ที่ไม่สามารถ<br>ปฏิบัติตามมาตรการ<br>และแนวทางแก้ไข | หลักฐานและ<br>เอกสารอ้างอิง |
|---|---|---|---|---|
| - ออกแบบระบบบำบัดน้ำเสียให้มีระบบ lining โดย<br>ปูวัสดุกันซึมสังเคราะห์ที่ได้พื้นระบบบำบัดด้วยแผ่น<br>วัสดุสังเคราะห์ High density polyethylene : HDPE<br>เพื่อป้องกันไม่ให้น้ำเสียในระบบบำบัดปนเปื้อนกับน้ำใต้ดิน<br>และป้องกันการซึมของน้ำจากภายนอกเข้าสู่ระบบบำบัด<br>น้ำเสีย | - ระบบบำบัดน้ำเสีย | - โครงการดำเนินการปูพื้นใต้ระบบบำบัดด้วย<br>แผ่นวัสดุสังเคราะห์ประเภท High density<br>polyethylene : HDPE เพื่อป้องกันไม่ให้น้ำเสีย<br>ในระบบบำบัดปนเปื้อนกับน้ำใต้ดินและป้องกัน<br>การซึมของน้ำจากภายนอกเข้าสู่ระบบบำบัด<br>น้ำเสีย | - | - รูปที่ 8 ระบบบำบัด<br>น้ำเสีย |

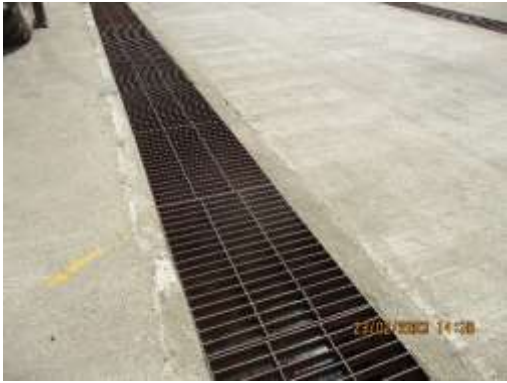
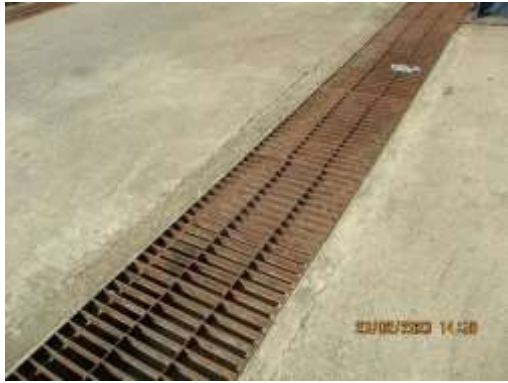
| มาตรการด้านคุณภาพน้ำ | |
|---|---|
| รูปที่ 9 รางระบายน้ำของโครงการ | |

| มาตรการป้องกันและแก้ไขผลกระทบสิ่งแวดล้อม | สถานที่ดำเนินการ | ผลการปฏิบัติตามมาตรการฯ | ปัญหา อุปสรรค<br>ที่ไม่สามารถ<br>ปฏิบัติตามมาตรการ<br>และแนวทางแก้ไข | หลักฐานและ<br>เอกสารอ้างอิง |
|---|---|---|---|---|
| <b>4. คุณภาพน้ำ (ต่อ)</b><br><b>4.2 ขนาดและความสามารถของระบบ</b><br>- ออกแบบระบบระบายน้ำเสียออกจากระบบระบายน้ำฝน<br>และต้องป้องกันไม่ให้น้ำเสียไหลลงสู่ลำรางสาธารณะหรือ<br>ระบบระบายน้ำฝนของโครงการ | - ระบบบำบัดน้ำเสีย | - โครงการจัดให้มีระบบระบายน้ำเสียแยกออก<br>จากระบบระบายน้ำฝน เพื่อป้องกันไม่ให้น้ำเสียไหล<br>ลงสู่ลำรางสาธารณะหรือระบบระบายน้ำฝนของ<br>โครงการ | - | - รูปที่ 9 รางระบายน้ำ<br>ของโครงการ |
