ผลการตรวจสอบการปฏิบัติตามมาตรการป้องกัน  
และแก้ไขผลกระทบสิ่งแวดล้อม

การติดตามตรวจสอบการปฏิบัติตามมาตรการป้องกันและแก้ไขผลกระทบสิ่งแวดล้อม ในระยะดำเนินการ ของโครงการขยายและปรับปรุงโรงงานผลิตเหล็กแผ่นรีดร้อน ของบริษัท สหวิริยาสตีลอินดัสตรี จำกัด (มหาชน) ทางบริษัทที่ปรึกษาได้ดำเนินการตรวจสอบการปฏิบัติตามมาตรการฯ ที่ได้กำหนดไว้ในรายงานการศึกษาผลกระทบสิ่งแวดล้อมของโครงการ

**ตารางที่ 2.2-1 ผลการตรวจสอบการปฏิบัติตามมาตรการป้องกันและแก้ไขผลกระทบสิ่งแวดล้อม**  
**(ภายหลังการเปลี่ยนแปลงรายละเอียดโครงการในรายงานการวิเคราะห์ผลกระทบสิ่งแวดล้อม โครงการขยายและปรับปรุงโรงงานผลิตเหล็กแผ่นรีดร้อน (ครั้งที่ 1))**  
**บริษัท สหวิริยาสีลอินดัสตรี จำกัด (มหาชน)**

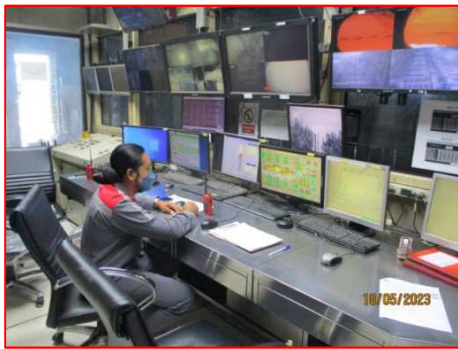
ภาพที่ 2-1 การควบคุมการทำงานของเตาเผาเหล็กโดยใช้ระบบคอมพิวเตอร์

2) ควบคุมสัดส่วนของอากาศและเชื้อเพลิงที่เผาไหม้ที่สมบูรณ์ ซึ่งจะลดผลกระทบของฝุ่นละออง ก๊าซคาร์บอนมอนอกไซด์	- ทางโครงการใช้ระบบคอมพิวเตอร์ในการควบคุมการทำงานของเตาเผาเหล็ก และสามารถควบคุมสัดส่วนของอากาศและเชื้อเพลิงที่เผาไหม้ได้สมบูรณ์ (ภาพที่ 2-1)	พื้นที่โครงการ	-

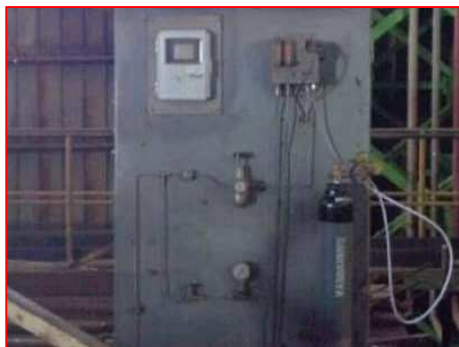
ภาพที่ 2-2 ติดตั้ง Oxygen Analyzer

5) ให้มีระบบควบคุมอัตโนมัติ สำหรับการป้อนออกซิเจน และเชื้อเพลิง เพื่อให้มีออกซิเจนเพียงพอต่อการเผาไหม้อย่างสมบูรณ์ โดยประกอบด้วย <ul style="list-style-type: none"> <li>• ระบบตรวจวัดปริมาณออกซิเจนในเตาเผา</li> <li>• ระบบป้อนเชื้อเพลิง และออกซิเจนโดยอัตโนมัติ</li> <li>• ระบบติดตามตรวจสอบบันทึกข้อมูลการทำงานของเตาเผา</li> </ul>	- ทางโครงการได้ทำการติดตั้ง Oxygen Analyzer เพื่อตรวจวัดปริมาณ Oxygen ในเตาเผาและตรวจสอบประสิทธิภาพจากการเผาไหม้ และใช้ระบบคอมพิวเตอร์ในการควบคุมการทำงานและตรวจสอบการเผาไหม้ในเตาเผา พร้อมทั้งมีการบันทึกข้อมูลการทำงานของเตาเผา (เอกสารแนบที่ 5 ในภาคผนวกที่ 1 และภาพที่ 2-2)	พื้นที่โครงการ	-

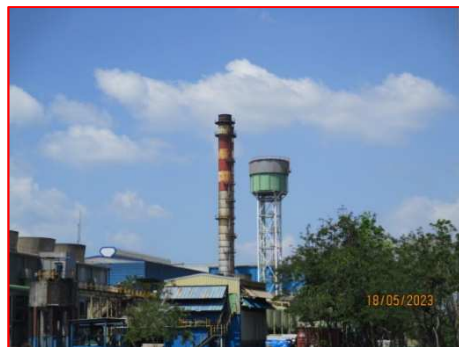
ภาพที่ 2-3 ปล่องระบายอากาศเสีย  
ของเตาเผาเหล็ก

มาตรการป้องกันและแก้ไขผลกระทบสิ่งแวดล้อม	รายละเอียดการปฏิบัติ	สถานที่ดำเนินการ	ปัญหา อุปสรรค การแก้ไข
2. คุณภาพอากาศ (ต่อ) 6) ปล่องระบายอากาศเสียของเตาเผาเหล็กให้มีความสูงไม่น้อยกว่า 80 เมตร	- ทางโครงการดำเนินการสร้างปล่องที่มีความสูง 80 เมตร โดยมีเส้นผ่านศูนย์กลาง 4.4 เมตร (เตาเผา 1, 2) และ 2.8 เมตร (เตาเผา 3) (ภาพที่ 2-3)	พื้นที่โครงการ	-

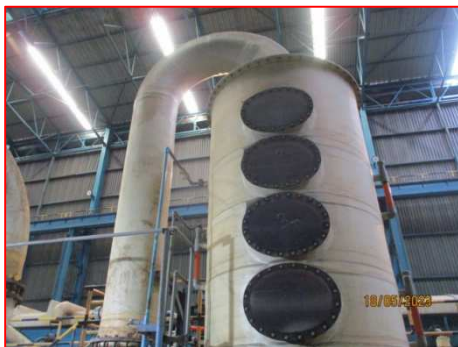
ภาพที่ 2-4 Scrubber ที่หน่วย Pickling Oil Plant

7) ใน Pickling Oil Plant ที่หน่วยผลิตกรดเกลือกลับมาใช้ใหม่ (ARP) ต้องมี Scrubber ดักจับไอกรดที่ระเหยออกมา Scrubber ใช้สารละลายต่างเป็นตัวดักจับไอกรด โดยมีประสิทธิภาพให้ก๊าซที่ระบายออกมามีไอกรดเกลือไม่เกิน 200 มิลลิกรัม/ลูกบาศก์เมตร ตามประกาศกระทรวงอุตสาหกรรม เรื่อง กำหนดค่าปริมาณของสารเจือปนในอากาศที่ระบายออกจากโรงงาน พ.ศ. 2549 หรือกฎหมายที่มีผลบังคับใช้อยู่ในปัจจุบัน	- โครงการจัดให้มี Scrubber หน่วยผลิตกรด (ARP) โดยใช้สารละลาย NaOH ในการดักจับไอกรด ในช่วงเดือนมกราคม-มิถุนายน 2566 ไม่ได้ทำการตรวจวัดการระบายไอกรด เนื่องจากไม่มีการผลิต (ภาพที่ 2-4)	พื้นที่โครงการ	-

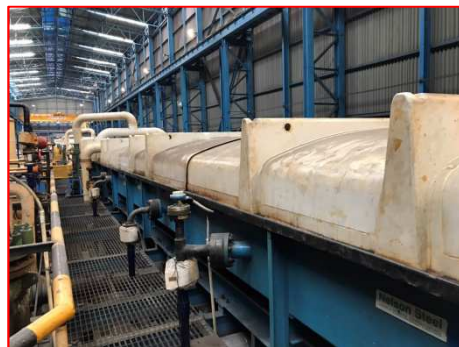
ภาพที่ 2-5 ระบบรางที่มีฝาปิดและมีเครื่องดูด  
รวบรวมไอกรดใน Pickling Oil Plant

8) ใน Pickling Oil Plant ที่รางทำความสะอาดผิวเหล็กด้วยกรดเกลือต้องเป็นระบบรางที่มีฝาครอบปิด และมีเครื่องดูดรวบรวมไอกรดเกลือที่ระเหยออกมาไปผ่าน Scrubber ที่ใช้น้ำเป็นตัวดักจับ โดยมีประสิทธิภาพดักจับให้ไอกรดเกลือที่ระบายออกมา ไม่เกิน 200 มิลลิกรัม/ลูกบาศก์เมตร ตามประกาศกระทรวงอุตสาหกรรม เรื่อง กำหนดค่าปริมาณของสารเจือปนในอากาศที่ระบายออกจากโรงงาน พ.ศ. 2549 หรือกฎหมายที่มีผลบังคับใช้อยู่ในปัจจุบัน	- Pickling Oil Plant มีการสร้างระบบรางที่มีฝาครอบปิด มีเครื่องดูดรวบรวมไอกรดที่ระเหยออกมาผ่าน Scrubber ที่ใช้น้ำเป็นตัวดักจับ โดยช่วงเดือนมกราคม-มิถุนายน 2566 ปล่อง Scrubber รางทำความสะอาดผิวเหล็กด้วยกรด ทำการตรวจวัดเมื่อวันที่ 27 กุมภาพันธ์ 2566 พบว่า HCl (Outlet) มีค่า $0.51 \text{ mg/m}^3$ ซึ่งอยู่ในเกณฑ์มาตรฐานกำหนด (เอกสารแนบที่ 2 ในภาคผนวกที่ 3 และภาพที่ 2-5)	พื้นที่โครงการ	-

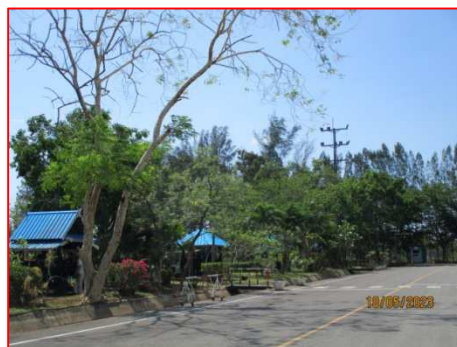
ภาพที่ 2-6 ต้นไม้โดยรอบโรง Pickling Oil Plant

2) โรงงาน Pickling Oil Plant ให้จัดพื้นที่รอบโรงงานปลูกไม้พุ่ม เพื่อดูดซับเสียงจากโรงงาน	- ทางโครงการได้ดูแลรักษาไม้พุ่มที่ปลูกโดยรอบพื้นที่โรงงาน Pickling Oil Plant เพื่อดูดซับเสียงที่อาจจะออกจากการดำเนินงานของโครงการ (ภาพที่ 2-6)	พื้นที่โครงการ	-

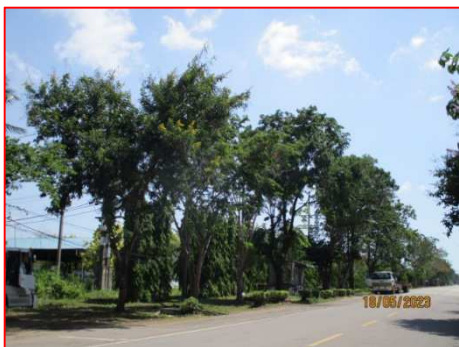
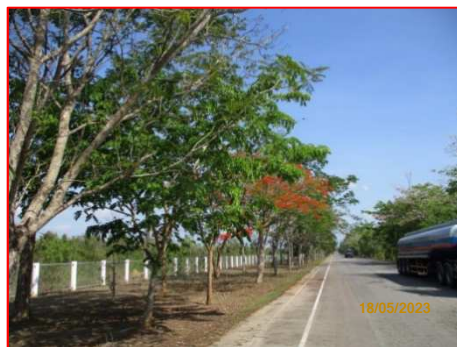
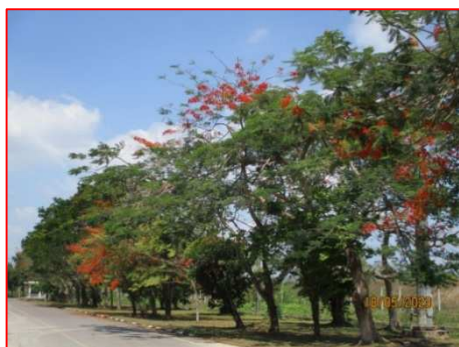
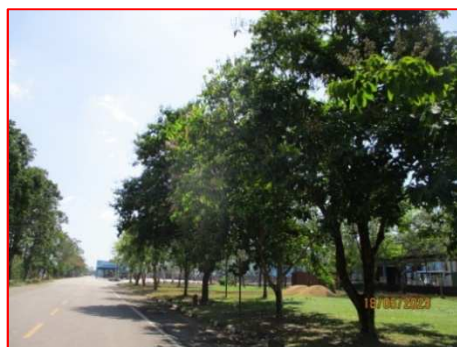
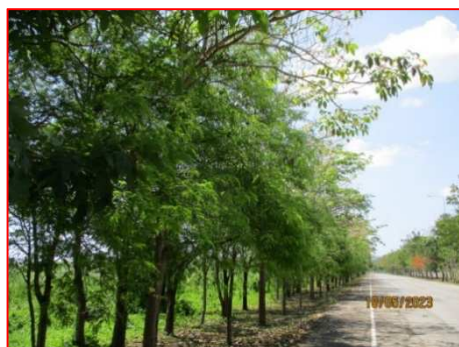
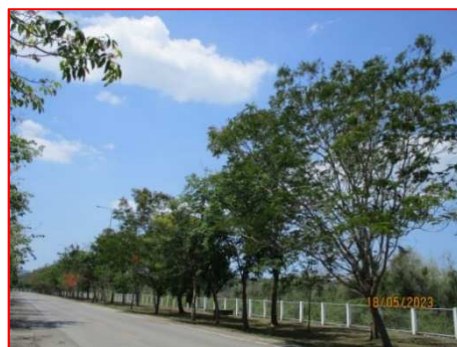
ภาพที่ 2-7 ไม้ยืนต้นและพื้นที่สีเขียวรอบพื้นที่โครงการ

10) ปลุกต้นไม้ยืนต้นล้อมรอบพื้นที่โครงการ และจัดทำพื้นที่สีเขียวให้ได้อย่างน้อยร้อยละ 5 ของพื้นที่ เพื่อช่วยดูดซับสารมลพิษทางอากาศ (อาจจะเกิดในพื้นที่โครงการหรือโดยรอบ)	- ทางโครงการได้ปลุกต้นไม้ยืนต้นและไม้พุ่ม เช่น ประดู่กิ่งอ่อน ต้นนนทรี ต้นหางนกยูง และต้นโอ๊ก ล้อมรอบพื้นที่โครงการ เพื่อช่วยดูดซับสารมลพิษทางอากาศ (ภาพที่ 2-6 และภาพที่ 2-7)	พื้นที่โครงการ	-

มาตรการป้องกันและแก้ไขผลกระทบสิ่งแวดล้อม	รายละเอียดการปฏิบัติ	สถานที่ดำเนินการ	ปัญหา อุปสรรค การแก้ไข
3. เสียง 1) ปลุกต้นไม้ยืนต้นบริเวณพื้นที่โครงการ เพื่อดูดซับเสียงที่กระจายออกจากโรงงานของโครงการ	- ทางโครงการปลุกต้นไม้ยืนต้นและไม้พุ่ม เช่น ประดู่กิ่งอ่อน ต้นนนทรี ต้นหางนกยูงและต้นอโศกโดยรอบโครงการและเรียงตามแนวรั้ว เพื่อดูดซับเสียงที่อาจจะออกจากการดำเนินงานของโครงการ (ภาพที่ 2-7)	พื้นที่โครงการ	-

15. พื้นที่สีเขียวของโครงการ			
1) จัดให้มีพื้นที่สีเขียวขนาด 82 ไร่ โดยปลูกต้นไม้ยืนต้นและไม้พุ่ม เช่น ประดู่ กิ่งอ่อน, นนทรี, หางนกยูง และต้นโอ๊ก เป็นต้น	- ทางโครงการจัดให้มีพื้นที่สีเขียว คิดเป็นร้อยละ 9.47 ประกอบด้วย ประดู่, นนทรี, หางนกยูง และต้นโอ๊ก เป็นต้น สำหรับพื้นที่ริมทางเดินหรือบริเวณที่ไม่สามารถปลูกไม้ยืนต้นได้ ทางโครงการจะปลูกไม้พุ่มเตี้ยและจัดแต่งภูมิทัศน์ให้มีความสวยงาม (ภาพที่ 2-7)	พื้นที่โครงการ	-

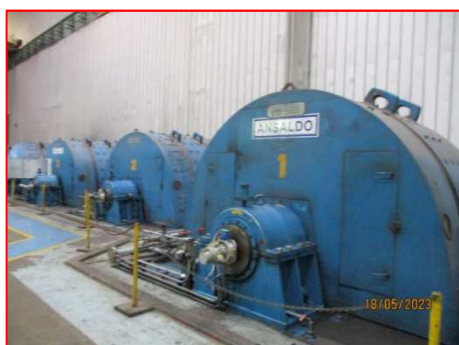
ภาพที่ 2-8 การ์ดครอบเครื่องจักร

3) ต้องตรวจสอบบำรุงรักษาเครื่องจักรกลในโรงงานตามระยะเวลาที่ระบุในข้อกำหนดของอุปกรณ์ต่างๆ	- โครงการจัดให้มีบันทึกการตรวจเช็คเครื่องจักร (Preventive Maintenance) ตามระยะเวลาการตรวจสอบที่ระบุของเครื่องจักรและยังมี Guard ครอบเครื่องจักรเพื่อลดเสียง และเนื่องจากเครื่องจักรถูกติดตั้งไว้ในอาคารโรงงาน จึงช่วยลดเสียงที่จะแพร่กระจายออกสู่ชุมชนใกล้เคียงอีกทางหนึ่ง (เอกสารแนบที่ 8 ในภาคผนวกที่ 1 และภาพที่ 2-8)	พื้นที่โครงการ	-

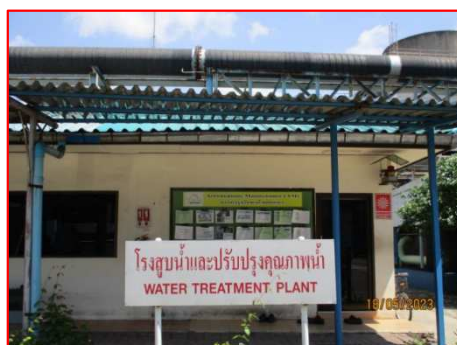
ภาพที่ 2-9 ระบบปรับปรุงคุณภาพน้ำ

มาตรการป้องกันและแก้ไขผลกระทบสิ่งแวดล้อม	รายละเอียดการปฏิบัติ	สถานที่ดำเนินการ	ปัญหา อุปสรรค การแก้ไข
<b>4. คุณภาพน้ำผิวดิน</b> 1) โรงรีดเหล็กแผ่นมีระบบบำบัดน้ำใช้ในการหล่อเย็น เพื่อหมุนเวียนกลับมาใช้ใหม่ โดยประกอบด้วย <ul style="list-style-type: none"> <li>น้ำหล่อเย็นทางอ้อม (เช่น น้ำหล่อเย็นเตาเผา) เป็นน้ำที่อุณหภูมิสูงจะใช้ Cooling Tower ลดอุณหภูมิแล้วสูบลับมาใช้ใหม่</li> <li>น้ำหล่อเย็นทางตรง (เช่น น้ำหล่อเย็น แท่นรีด) เป็นน้ำที่อุณหภูมิสูง และน้ำมัน จะใช้บ่อดักตะกอนแยกน้ำมัน ไขมัน บำบัดด้วยการกรอง และ Cooling Tower ลดอุณหภูมิ แล้วสูบลับมาใช้ใหม่</li> </ul>	<ul style="list-style-type: none"> <li>น้ำเสียจากระบบหล่อเย็นทางอ้อมจะถูกลดอุณหภูมิโดย Cooling Tower แล้วสูบลับไปใช้ใหม่ (ภาพที่ 2-9 และภาพที่ 2-10)</li> <li>น้ำเสียจากระบบหล่อเย็นทางตรงจะถูกบำบัดที่ระบบบำบัดน้ำหล่อเย็นทางตรงและปล่อยให้ตกตะกอนใน Scale Pit ไขมันจะถูกกำจัดด้วย Oil Disk จะถูกดูดไปเก็บไว้ในถัง และสูบออกจากถังไปเก็บไว้ที่ Waste Area รอการกำจัดต่อไป ส่วนน้ำใสจะถูกกรองด้วย Pressure Sand Filter และมีการเติมสารเคมีเพื่อป้องกันการกัดกร่อน การเกิดตะกอน และสารช่วยยับยั้งการเจริญเติบโตของแบคทีเรีย จากนั้นจะถูกหมุนเวียนกลับไปใช้ในระบบใหม่ทั้งหมด (Zero Discharge) (ภาพที่ 2-9 ถึงภาพที่ 2-11)</li> </ul>	พื้นที่โครงการ	-

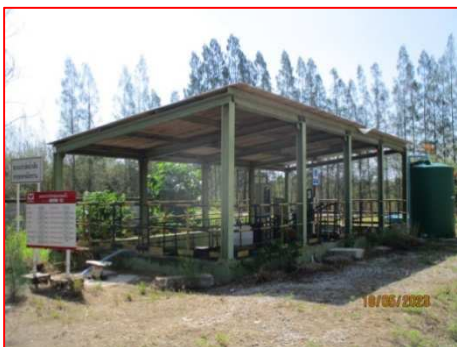
ภาพที่ 2-12 ระบบบำบัดน้ำเสีย  
จากอาคารโรงงาน

3) จัดเจ้าหน้าที่ที่มีความรู้ ในเรื่องระบบบำบัดน้ำเสียทั้งจากกระบวนการผลิตของโรงงานรีดเหล็กแผ่น และโรงทำความสะอาดผิวเหล็กแผ่น และโรงทำความสะอาดผิวเหล็กด้วยกรดเกลือ และระบบบำบัดน้ำเสียจากพนักงาน เพื่อควบคุมดูแลและรักษา และซ่อมแซมระบบบำบัดโดยเป็นเจ้าหน้าที่ประจำของโครงการ	<ul style="list-style-type: none"> <li>ทางโครงการจัดให้มีเจ้าหน้าที่ควบคุมระบบบำบัดน้ำเสีย โดยควบคุมทั้งจากกระบวนการผลิตของโรงงานรีดเหล็กแผ่น และโรงทำความสะอาดผิวเหล็กด้วยกรดเกลือ และระบบบำบัดน้ำเสียจากพนักงาน ซึ่งผู้ควบคุมระบบเป็นเจ้าหน้าที่ประจำของโครงการ (เอกสารแนบที่ 6 ในภาคผนวกที่ 1, ภาพที่ 2-12 และภาพที่ 2-13)</li> </ul>	พื้นที่โครงการ	-

<p>7) โรงงานทำความสะอาดผิวเหล็กด้วยกรดเกลือ และเคลือบน้ำมัน (Pickling Oil Plant) ต้องจัดให้มีระบบปรับสภาพกรดเกลือกลับมาใช้ใหม่ และระบบบำบัดน้ำทิ้ง เพื่อปรับปรุงคุณภาพน้ำก่อนรวบรวมไว้ในบ่อบำบัดน้ำทิ้ง และนำน้ำที่ผ่านการบำบัดไปใช้ล้างถนนภายในโครงการ</p>	<p>- ทางโครงการมีระบบบำบัดน้ำทิ้งโดยใช้วิธีทางเคมี (Chemical Treatment) เพื่อปรับปรุงคุณภาพน้ำก่อนรวบรวมไว้ในบ่อบำบัดน้ำทิ้ง และนำน้ำที่ผ่านการบำบัดแล้วไปใช้ล้างถนนภายในโครงการ (ภาพที่ 2-16 และภาพที่ 2-17)</p>	พื้นที่โครงการ	-
<p>8) น้ำทิ้งจากการอุปโภคบริโภคของพนักงานและพนักงานในโรงงานของบริษัท สหวิริยาสตีลอินดัสตรี จำกัด (มหาชน) คือ น้ำทิ้งจากห้องน้ำ ห้องส้วม จะถูกบำบัดโดยถัง Sats และเข้าสู่ระบบบำบัดน้ำเสียรวมที่เป็นบ่อ Aeration BOD ไม่เกิน 20 มิลลิกรัมต่อลิตร แล้วเก็บรวบรวมไว้ในจุดพักน้ำก่อนถูกนำไปใช้รดน้ำต้นไม้</p>	<p>- น้ำเสียจะถูกบำบัดด้วยถังบำบัดสำเร็จรูปแบบเติมอากาศ (Sats) แล้วจะไหลลงสู่อ่าง Equalization ไหลเข้าสู่บ่อเติมอากาศ Aeration Tank และส่งผ่านบ่อบำบัดตะกอนก่อนนำไปรดน้ำต้นไม้ ซึ่งจากผลการตรวจวิเคราะห์บริเวณระบบบำบัดน้ำเสียจากอาคารสำนักงาน และบริเวณระบบบำบัดน้ำเสียที่อาคารโรงงานผลิตเหล็กแผ่นรีดร้อน ในช่วงเดือนมกราคม-มิถุนายน 2566 พบว่า pH, TSS, TDS, Grease &amp; Oil, BOD<sub>5</sub>, COD และ Mn มีค่าอยู่ในเกณฑ์มาตรฐานที่กำหนด (เอกสารแนบที่ 4 ในภาคผนวกที่ 3 และภาพที่ 2-12 และภาพที่ 2-13)</p>	พื้นที่โครงการ	-

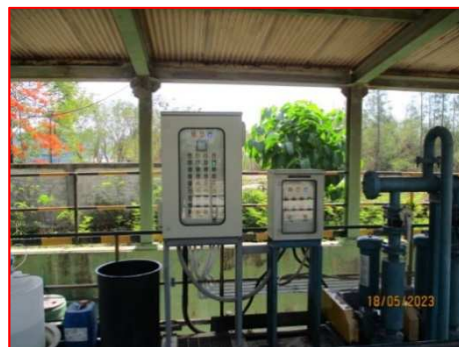
ภาพที่ 2-13 ระบบบำบัดน้ำเสีย  
จากอาคารสำนักงาน

<p>9) กรณีระบบบำบัดน้ำเสียจากการอุปโภคบริโภค ซึ่งจะทำให้มีน้ำทิ้งที่ไม่ได้มาตรฐานน้ำทิ้ง แม้จะใช้รดน้ำต้นไม้ก็ตาม ทางโครงการจะต้องหยุดรีบดำเนินการแก้ไข โดยระบุระยะเวลาแก้ไขให้ สผ. และหน่วยงานที่เกี่ยวข้องทราบ เพื่อตรวจสอบควบคุมการดำเนินการแก้ไข</p>	<p>- การดำเนินการช่วงเดือนมกราคม-มิถุนายน 2566 พบว่า ระบบบำบัดน้ำเสียจากการอุปโภคบริโภคไม่มีความเสียหายเกิดขึ้น อย่างไรก็ตามหากกรณีระบบบำบัดน้ำเสียจากการอุปโภคบริโภคเสียหายใช้ชุดสำรองทำงานแทนเพื่อบำบัดจนได้น้ำทิ้งในอยู่ในเกณฑ์มาตรฐานกำหนด (ภาพที่ 2-13)</p>	พื้นที่โครงการ	-

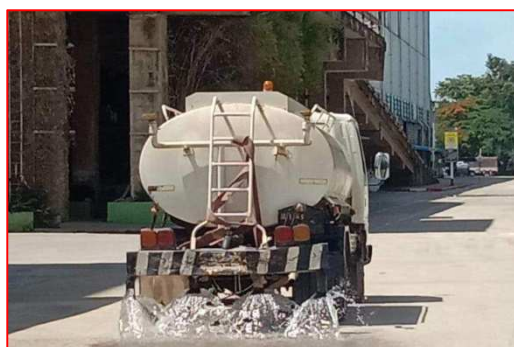
ภาพที่ 2-16 การนำน้ำทิ้งภายหลัง  
การบำบัดมาฉีดล้างถนนภายในโครงการ

3) ในกรณีที่ระบบ RO ยังก่อสร้างไม่แล้วเสร็จโครงการจะนำน้ำทิ้งจากระบบ PO Line ที่ผ่านการบำบัดแล้วนำไปใช้ล้างถนนภายในพื้นที่โครงการ โดยค่า TDS ต้องไม่เกิน 3,000 มิลลิกรัม/ลิตร	- ทางโครงการมีการแจ้งหนังสือขอชะลอการติดตั้งระบบ Reverse Osmosis เนื่องจากสภาพเศรษฐกิจ โดยจะศึกษาหาวิธีจัดการกระบวนการเพื่อลดค่า TDS แทนการติดตั้งระบบ RO (เอกสารแนบที่ 62 ในภาคผนวกที่ 1) ทั้งนี้ ทางโครงการมีการติดตามตรวจสอบคุณภาพน้ำทิ้งจากระบบ PO Line โดยบริษัท เอส.พี.เอส. คอนสตรัคชั่น เซอร์วิส จำกัด โดยช่วงเดือนมกราคม-มิถุนายน 2566 พบว่า TDS มีค่าอยู่ในเกณฑ์มาตรฐานที่กำหนด และจะถูกนำไปใช้ล้างถนนภายในพื้นที่โครงการ (เอกสารแนบที่ 4 ในภาคผนวกที่ 3 และภาพที่ 2-16)	พื้นที่โครงการ	-

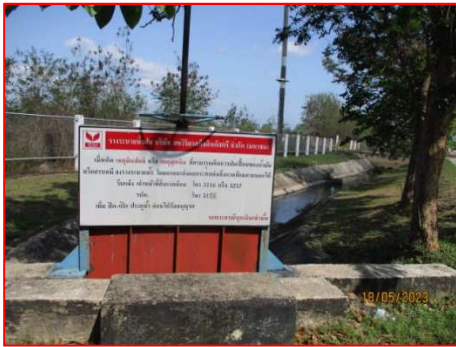
ภาพที่ 2-18 รังระบายน้ำฝน  
และประตูระบายน้ำ

มาตรการป้องกันและแก้ไขผลกระทบสิ่งแวดล้อม	รายละเอียดการปฏิบัติ	สถานที่ดำเนินการ	ปัญหา อุปสรรค การแก้ไข
<b>4. คุณภาพน้ำผิวดิน (ต่อ)</b> 10) รางระบายน้ำฝนรอบโครงการ จัดให้มีประตูประบายน้ำเพื่อป้องกันกรณีฉุกเฉินเมื่อเกิดเหตุเพลิงไหม้ น้ำจากการดับเพลิงที่ไหลลงรางระบายน้ำฝนจะถูกตรวจสอบคุณภาพน้ำก่อน ถ้าไม่ได้มาตรฐานคุณภาพน้ำที่จะทำการสูบลบกลับเข้าระบบบำบัดน้ำเสียของโครงการหรือว่าจ้างบริษัทที่ได้รับอนุญาตจากทางราชการนำไปกำจัดต่อไป	- ทางโครงการจัดให้มีรางระบายน้ำฝนรอบโครงการและจัดให้มีประตูประบายน้ำ 2 จุด ได้แก่ บริเวณหน้าโรงงาน และบริเวณ SK 2 (ภาพที่ 2-18)	พื้นที่โครงการ	-

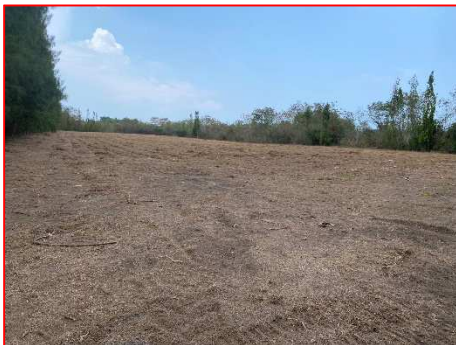
ภาพที่ 2-20 บ่อฝังกลบขยะเผาไม่ได้

มาตรการป้องกันและแก้ไขผลกระทบสิ่งแวดล้อม	รายละเอียดการปฏิบัติ	สถานที่ดำเนินการ	ปัญหา อุปสรรค การแก้ไข
<b>4. คุณภาพน้ำผิวดิน (ต่อ)</b> 13) ตรวจวัดคุณภาพน้ำ Blowdown จากระบบหล่อเย็นทางตรงก่อนทำการ Blowdown ทุกครั้ง กรณีที่ดัชนีตรวจวัดมีค่าใดค่าหนึ่งสูงเกินมาตรฐานโครงการจะส่งน้ำดังกล่าวไปกำจัดกับบริษัทที่ได้รับอนุญาตกับทางราชการ	- ทางโครงการมีการตรวจสอบคุณภาพน้ำ Blowdown จากระบบหล่อเย็น โดยบริษัท เอส.พี.เอส. คอนสตรัคชั่น เซอร์วิส จำกัด โดยช่วงเดือนมกราคม-มิถุนายน 2566 พบว่า คุณภาพน้ำ Blowdown จากระบบหล่อเย็น มีค่าอยู่ในเกณฑ์มาตรฐานที่กำหนด (เอกสารแนบที่ 4 ในภาคผนวกที่ 3)	พื้นที่โครงการ	-
<b>5. น้ำใต้ดิน</b> 1) ให้มีการตรวจสอบสภาพของบ่อฝังกลบกากของเสียที่ปิดใช้งานแล้วเป็นประจำ ไม่ให้มีการแทรกซึมของดินที่ปิดทับ การปลิวของฝุ่นเหนือหลุมฝังกลบ และการท่วมขังของน้ำฝนบนดินเหนือหลุมฝังกลบ เป็นต้น อันจะส่งผลถึงโครงสร้างของบ่อฝังกลบกากของเสีย	- ทางโครงการมีการตรวจสอบสภาพของบ่อฝังกลบกากของเสียที่ปิดใช้งานแล้วเป็นประจำ (ภาพที่ 2-20)	พื้นที่โครงการ	-

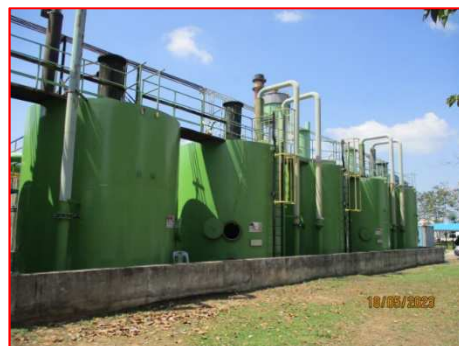
ภาพที่ 2-31 หน่วยผลิตน้ำประปา  
ภายในโครงการ

<b>9. การใช้น้ำ</b> 1) จัดให้มีหน่วยผลิตน้ำประปาใช้ภายในโครงการ โดยไม่ใช้น้ำประปาของท้องถิ่น	- ทางโครงการมีหน่วยผลิตน้ำประปาใช้ภายในโครงการ (ภาพที่ 2-31) โดยใช้น้ำจากคลองบางสะพานเป็นน้ำดิบในระบบผลิต	พื้นที่โครงการ	-

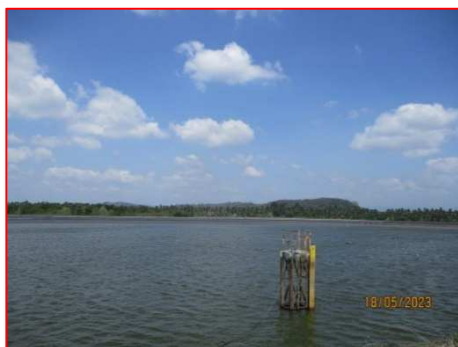
ภาพที่ 2-32 บ่อเก็บน้ำดิบ

2) แหล่งน้ำใช้ของโครงการ คือ คลองบางสะพาน ทางโครงการจะสูบน้ำขึ้นมาในกรณีระดับน้ำในฝายวังยาวสูงกว่า 2.2 เมตร จากระดับพื้นท้องน้ำ โดยจะสูบน้ำขึ้นมาใช้ร่วมกันไม่เกิน 3.15 ล้านลูกบาศก์เมตร/ปี (คลองบางสะพานน้ำท่าเฉลี่ย 231,27 ล้านลูกบาศก์เมตร/ปี และการใช้น้ำของชุมชนเฉลี่ย 15,348 ล้านลูกบาศก์เมตร/ปี	- ทางโครงการได้สูบน้ำจากฝายวังยาวเพื่อมาใช้ประโยชน์ โดยมีการขออนุญาตจากอำเภอบางสะพาน กรมทางหลวง สำนักงานเร่งรัดพัฒนาชนบท และการรถไฟแห่งประเทศไทย เพื่อวางท่อและสูบน้ำไปใช้ในโครงการ โดยในช่วงเดือนมกราคม-มิถุนายน 2566 มีการสูบน้ำจากฝายวังยาว 268,500 ลบ.ม. (เอกสารแนบที่ 15 ในภาคผนวกที่ 1 และภาพที่ 2-32)	พื้นที่โครงการ	-
