โครงการผลิตแผ่นอะคริลิกแบบต่อเนื่อง  
บริษัท ไทย เอ็มเอ็มเอ จำกัด

จัดทำโดย บริษัท เอแอลเอส แลборาทอรี กรุ๊ป (ประเทศไทย) จำกัด

โครงการผลิตแผ่นอะครีลิคแบบต่อเนื่อง (ครั้งที่ 2)  
ของบริษัท ไทย เอ็มเอ็มเอ จำกัด (ระยะดำเนินการ)

นิคมอุตสาหกรรม อาร์ ไอ แอล  
ตำบลมาบตาพุด อำเภอเมืองระยอง จังหวัดระยอง  
ระหว่างเดือนมกราคม-มิถุนายน พ.ศ. 2566

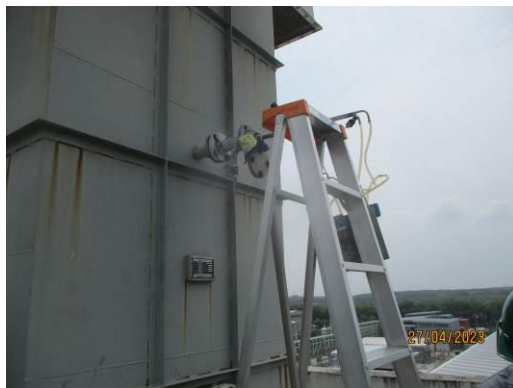
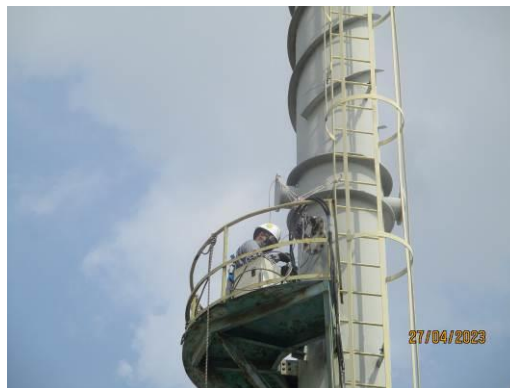
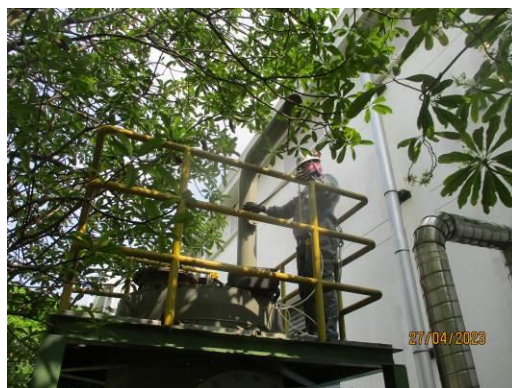
ภาพที่ 3.4.2-1 แสดงภาพถ่ายการตรวจวัดคุณภาพอากาศจากปล่องระบายอากาศ

ผลการตรวจวัดค่าความเข้มข้นของสารประกอบอินทรีย์ระเหย (VOC) มีค่า 19.2 ส่วนในล้านส่วน ซึ่งปัจจุบันยังไม่มีมาตรฐานกำหนดค่าไว้

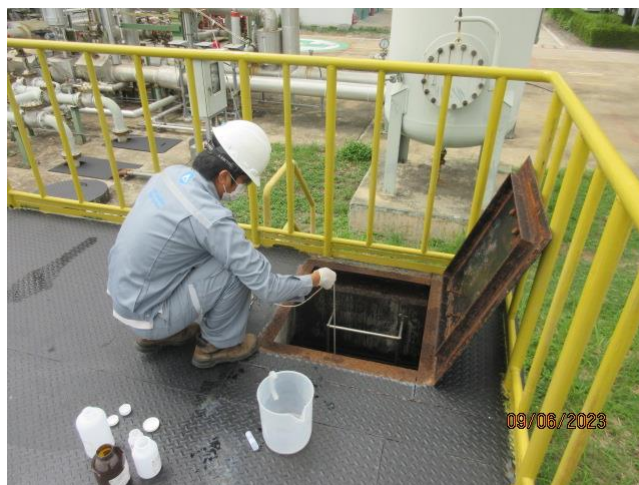
ภาพที่ 3.4.3-1 แสดงภาพถ่ายการตรวจวัดคุณภาพน้ำทิ้ง

เมื่อนำผลการตรวจวัดมาเปรียบเทียบกับค่ามาตรฐาน ตามประกาศการนิคมอุตสาหกรรมแห่งประเทศไทย ที่ 76/2560 เรื่อง กำหนดมาตรฐานทั่วไปในการระบายน้ำเสียลงสู่ระบบบำบัดน้ำเสียส่วนกลางในนิคมอุตสาหกรรม พบว่า ผลการตรวจวัดมีค่าอยู่ในค่ามาตรฐานที่กำหนดทั้งหมด โดยน้ำทิ้งในส่วนนี้จะถูกส่งไปบำบัดต่อที่ระบบบำบัดน้ำเสียส่วนกลาง ของนิคมอุตสาหกรรม อาร์ ไอ แอล เพื่อบำบัดให้ได้คุณภาพตามค่ามาตรฐานคุณภาพน้ำทิ้ง
