บริษัท พีทีที โกลบอล เคมิคอล จำกัด (มหาชน) ได้เปิดดำเนินการโรงงานแอลดีพีอี ซึ่งตั้งอยู่ในเขตนิคมอุตสาหกรรมผาแดง ตำบลมาบตาพุด อำเภอเมืองระยอง จังหวัดระยอง ดำเนินกิจการผลิตเม็ดพลาสติกโพลีเอทิลีนชนิดความหนาแน่นต่ำ (LDPE) โดยได้รับมติเห็นชอบอนุมัติโครงการจากการพิจารณารายงานการวิเคราะห์ผลกระทบสิ่งแวดล้อม ตามหนังสือสำนักงานนโยบายและแผนทรัพยากรธรรมชาติและสิ่งแวดล้อม (สผ.) ที่ ทส.1009/3663 ลงวันที่ 28 เมษายน พ.ศ.2549 ภายหลังโรงงานแอลแอลดีพีอีได้มีการเปลี่ยนแปลงรายละเอียดโครงการ และขยายกำลังการผลิต เป็นลำดับ สามารถสรุปได้ดังตารางที่ 1.1-1

โครงการโรงงานแอลดีพีอี ของบริษัท พีทีที โกลบอล เคมิคอล จำกัด (มหาชน) ได้เสนอรายงานผลการปฏิบัติตามมาตรการป้องกันและแก้ไขผลกระทบสิ่งแวดล้อมและมาตรการติดตามตรวจสอบผลกระทบสิ่งแวดล้อม โดยสรุปให้หน่วยงานของรัฐ ซึ่งมีอำนาจอนุญาตตามกฎหมายที่กำหนดตามประกาศกระทรวงทรัพยากรธรรมชาติและสิ่งแวดล้อม เรื่อง หลักเกณฑ์ และวิธีการจัดทำรายงานผลการปฏิบัติตามมาตรการที่กำหนดไว้ในรายงานการประเมินผลกระทบสิ่งแวดล้อม ซึ่งผู้ดำเนินการ หรือผู้ขออนุญาต จะต้องจัดทำเมื่อได้รับอนุญาตให้ดำเนินโครงการหรือกิจการแล้ว พ.ศ.2561 และหน่วยงานที่เกี่ยวข้อง ทราบทุกๆ 6 เดือน

การติดตามตรวจสอบผลการปฏิบัติตามมาตรการป้องกันและแก้ไขผลกระทบสิ่งแวดล้อม และการติดตามตรวจสอบคุณภาพสิ่งแวดล้อมของโรงงานแอลดีพีอี

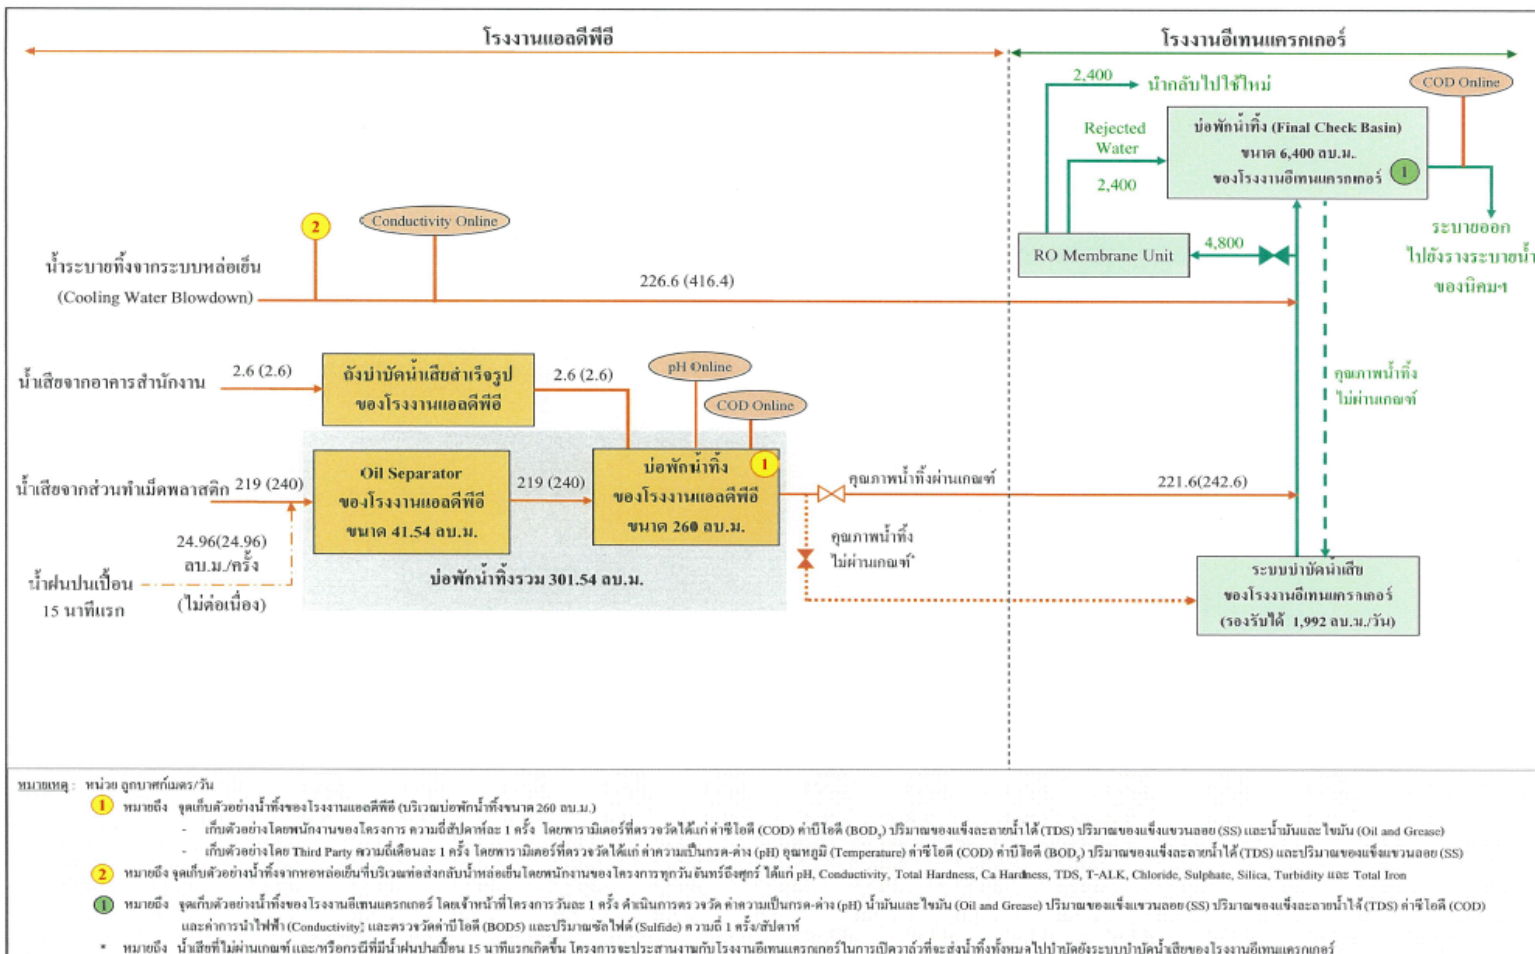
รูปที่ 2.7-1

ผังการจัดการน้ำเสียของโรงงานแอลดีพีซี

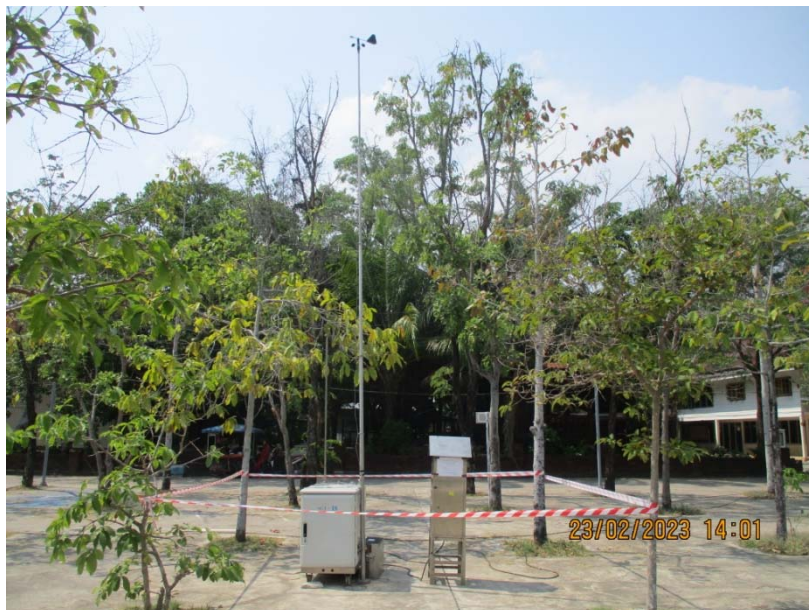
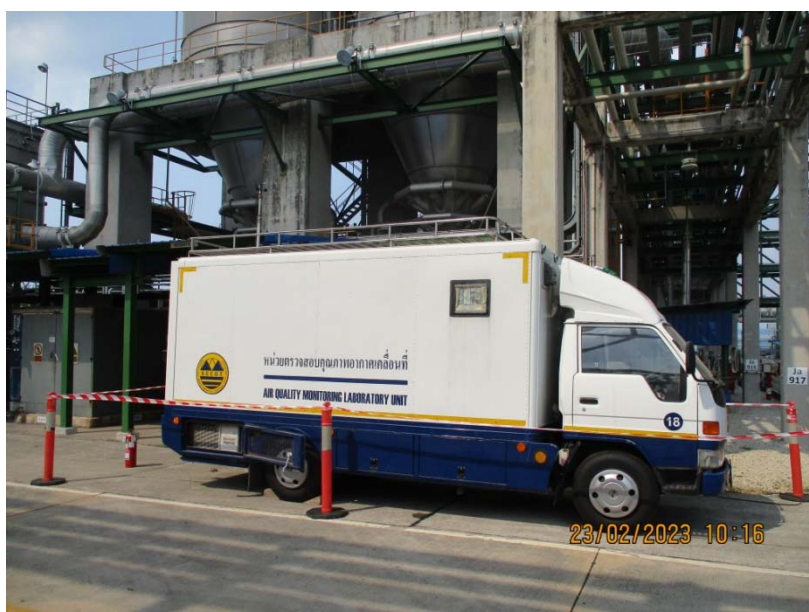
รูปที่ 4.2-2 ภาพการตรวจวัดคุณภาพอากาศในบรรยากาศ

สำหรับสภาพลักษณะโดยรอบจุดตรวจวัดคุณภาพอากาศทั้ง 2 บริเวณ ได้แก่ ริมรั้วโรงงานด้านทิศตะวันออก และวัดหนองแฟบทักษิณาราม พบว่า สภาพแวดล้อมในช่วงที่ทำการตรวจวัดอากาศร้อนจัด แดดแรง ลมปานกลาง และไม่พบว่ามีกิจกรรมอื่นที่ก่อให้เกิดผลกระทบต่อคุณภาพอากาศอย่างมีนัยสำคัญ ดังแสดงในรูปที่ 4.2-2

วัดหนองแฟบทักษิณาราม

ริมรั้วโรงงานด้านทิศตะวันออก

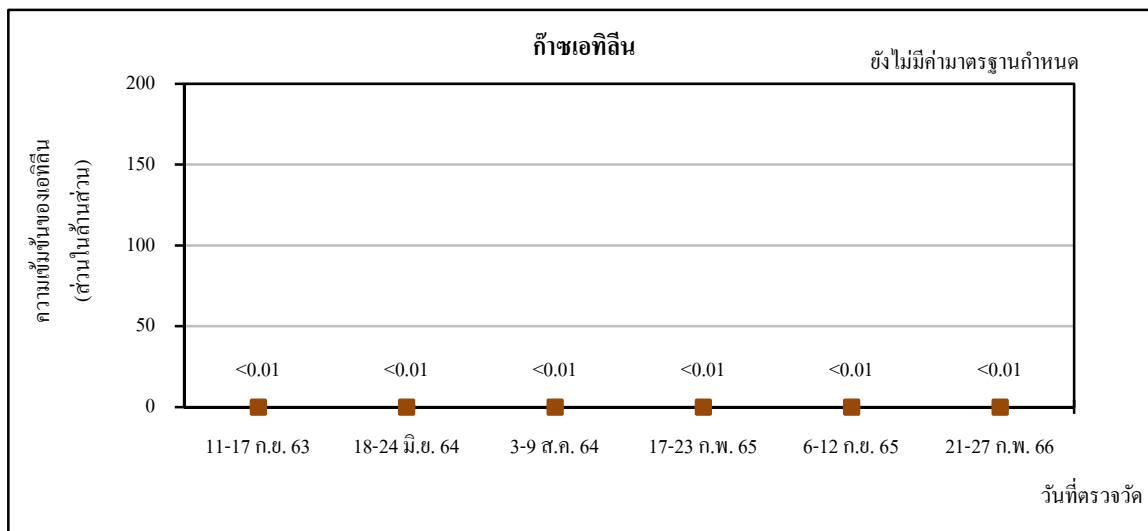
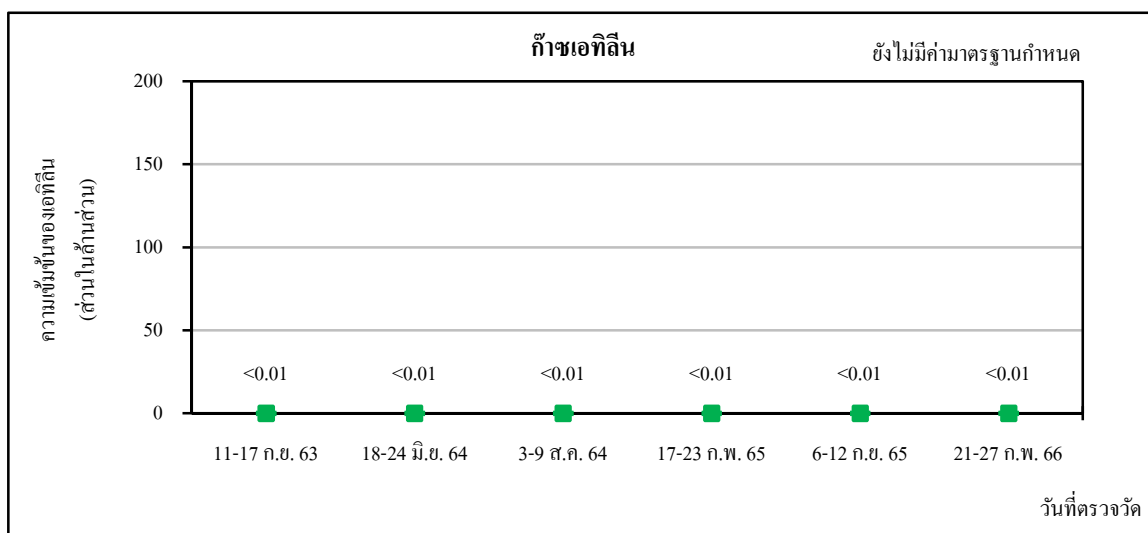
รูปที่ 4.2-5 ผลการตรวจวัดค่าความเข้มข้นของเอทิลีนในบรรยากาศ
โรงงานแอลดีพีอี บริษัท พีทีที โกลบอล เคมิคอล จำกัด (มหาชน)
ระหว่างปี พ.ศ.2563-2566

ริมรั้วโรงงานด้านทิศตะวันออก

วัดหนองแฟบทักษิณาราม

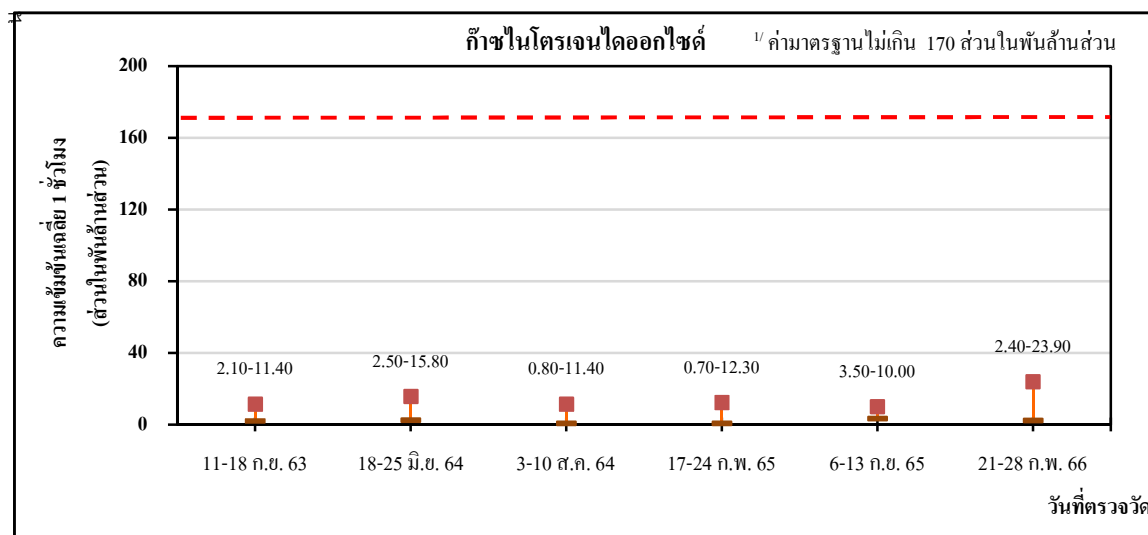
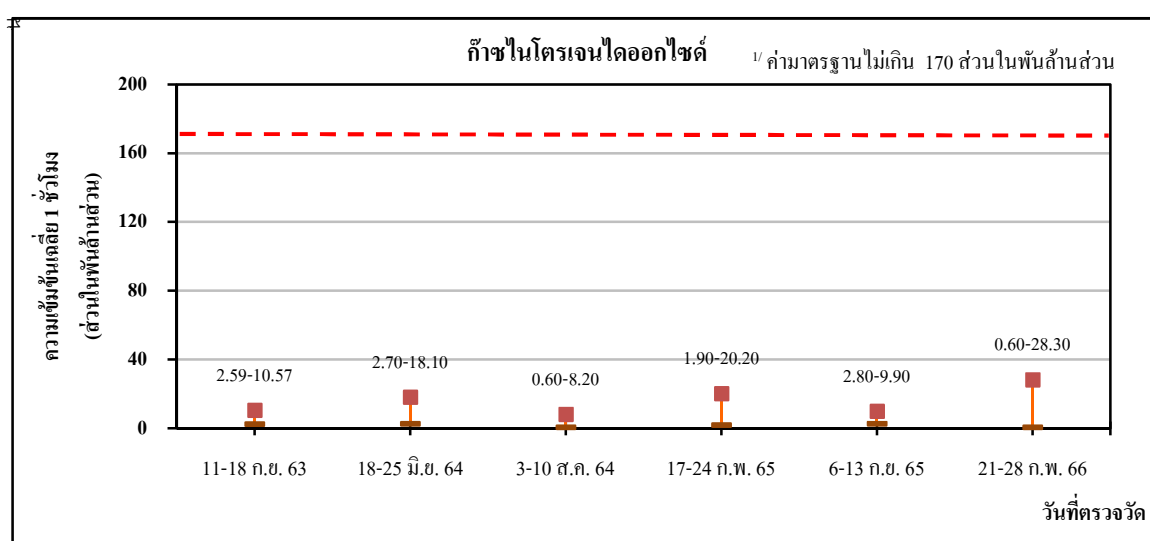
รูปที่ 4.2-6 ผลการตรวจวัดค่าความเข้มข้นของก๊าซไนโตรเจนไดออกไซด์ในบรรยากาศ
โรงงานแอลดีพีอี บริษัท พีทีที โกลบอล เคมิคอล จำกัด (มหาชน)
ระหว่างปี พ.ศ.2563-2566

ริมรั้วโรงงานด้านทิศตะวันออก

วัดหนองแฟบทักษิณาราม

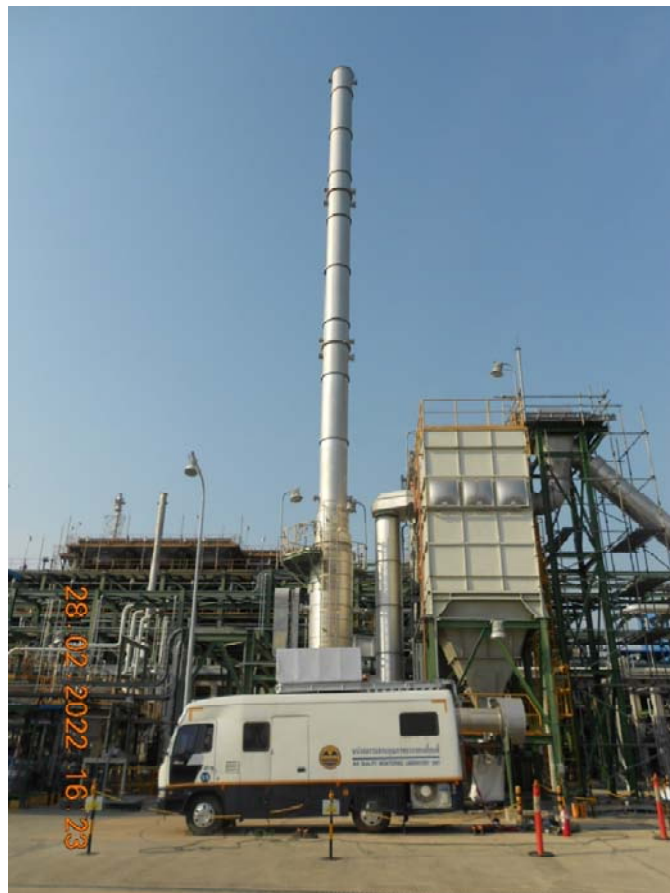
รูปที่ 4.3-2 ภาพการตรวจวัดคุณภาพอากาศจากแหล่งกำเนิด
หน่วยเฝ้ากำจัดการระเหยไฮโดรคาร์บอน (RTO)
โรงงานแอลดีพีอี บริษัท พีทีที โกลบอล เคมิคอล จำกัด (มหาชน)

หน่วยเฝ้ากำจัดการระเหยไฮโดรคาร์บอน (RTO)

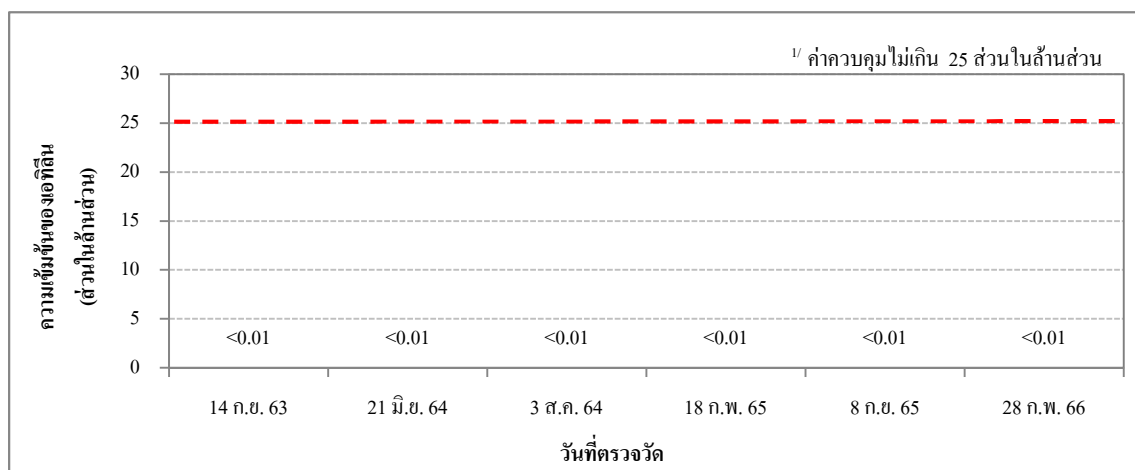
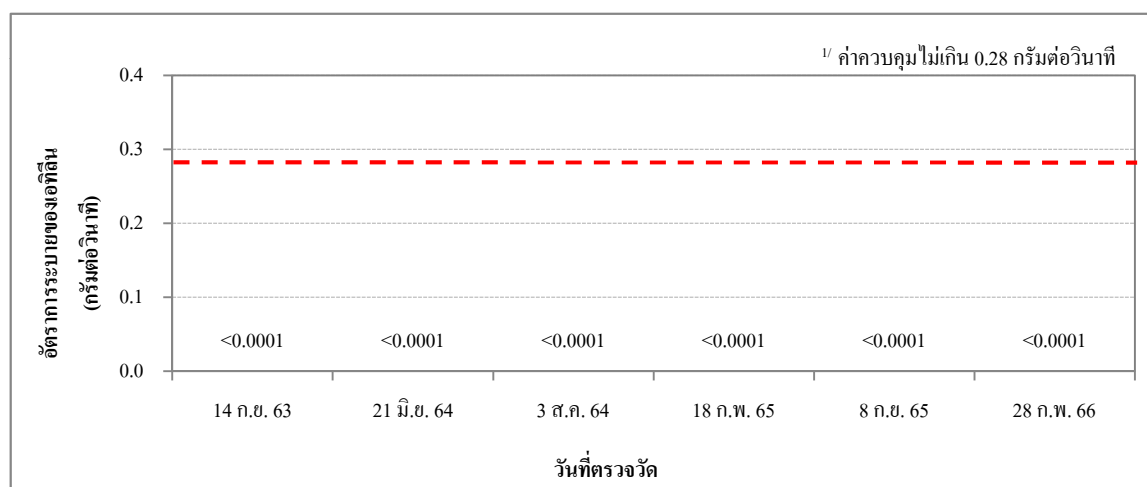
รูปที่ 4.3-3 ผลการตรวจวัดค่าความเข้มข้นและอัตราการระบายของเอทิลีน
จากหน่วยเผ่ากำจัดสารระเหยไฮโดรคาร์บอน (RTO)
โรงงานแอลดีพีอี บริษัท พีทีที โกลบอล เคมิคอล จำกัด (มหาชน)
ระหว่างปี พ.ศ.2563-2566

ความเข้มข้นของเอทิลีน

อัตราการระบายของเอทิลีน

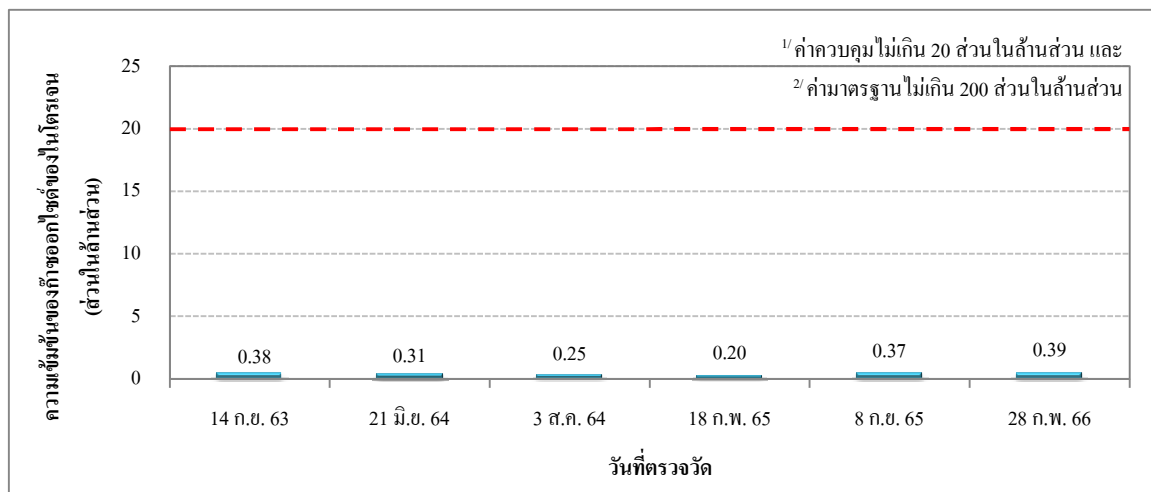
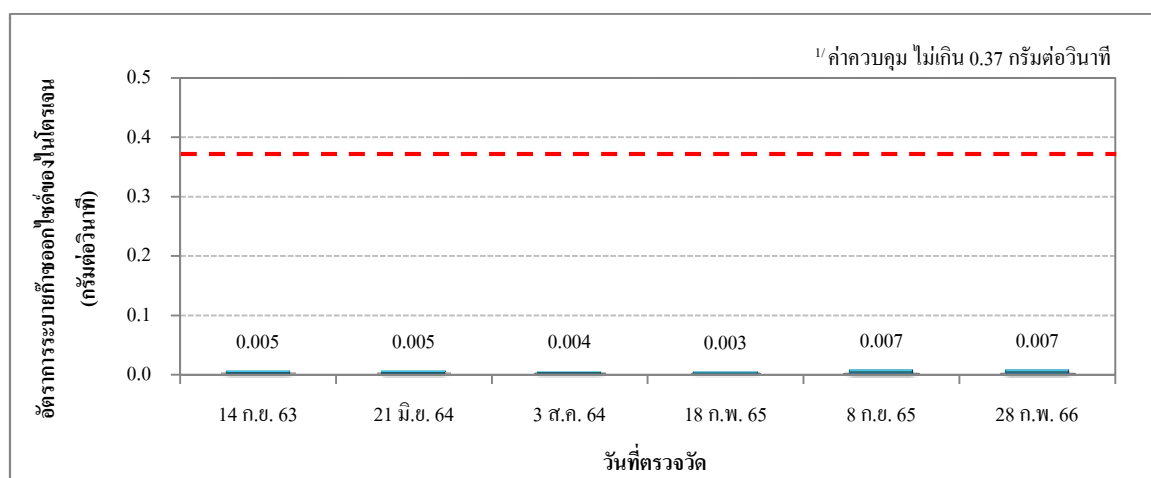
รูปที่ 4.3-4 ผลการตรวจวัดค่าความเข้มข้นและอัตราการระบายของก๊าซออกไซด์ของไนโตรเจนจากหน่วยเผากำจัดสารระเหยไฮโดรคาร์บอน (RTO) โรงงานแอลดีพีอี บริษัท พีทีที โกลบอล เคมิคอล จำกัด (มหาชน) ระหว่างปี พ.ศ.2563-2566

ความเข้มข้นของก๊าซออกไซด์ของไนโตรเจน

อัตราการระบายของก๊าซออกไซด์ของไนโตรเจน

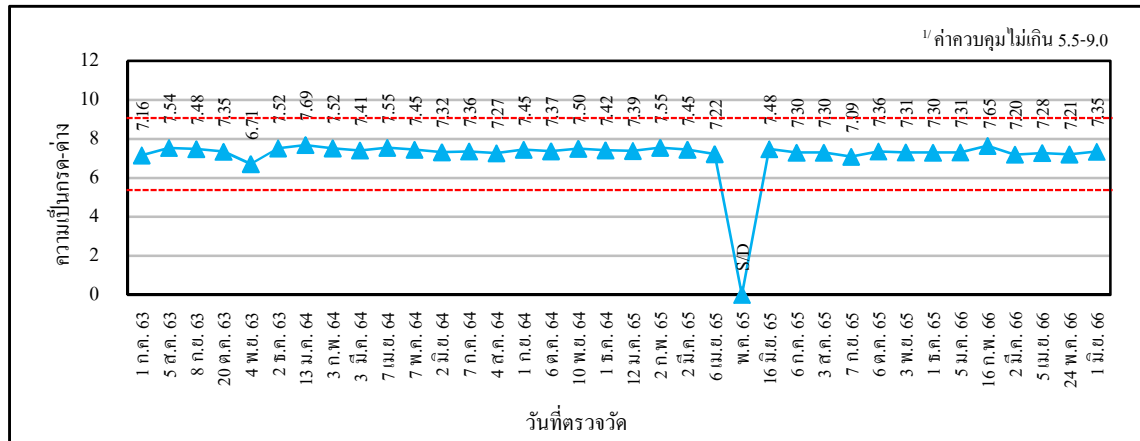
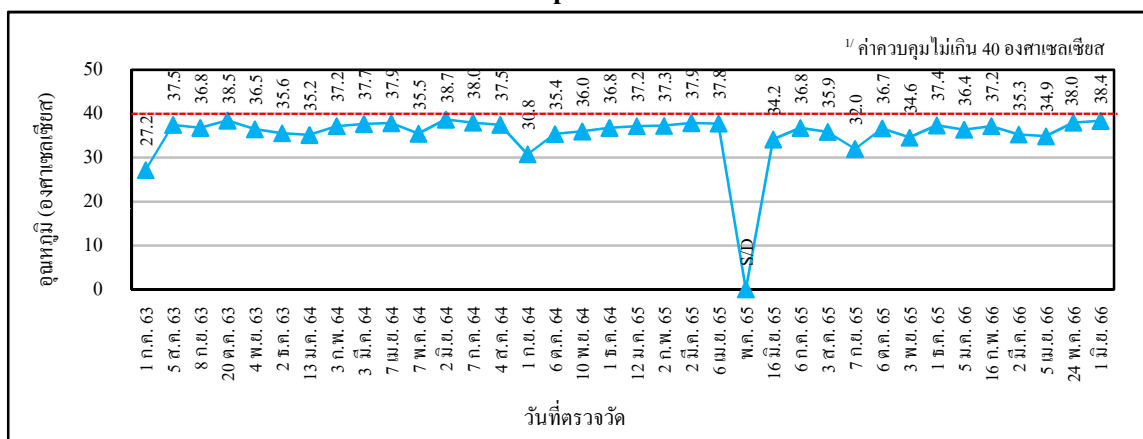
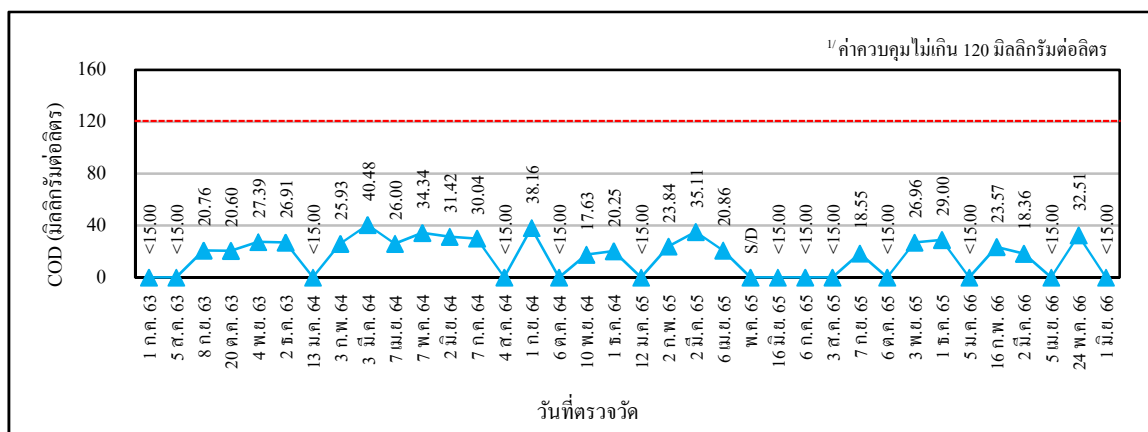
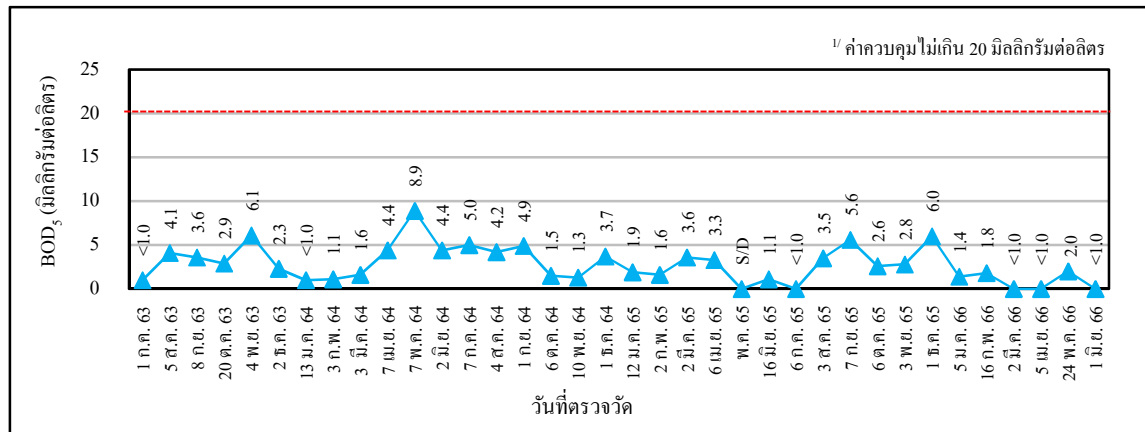
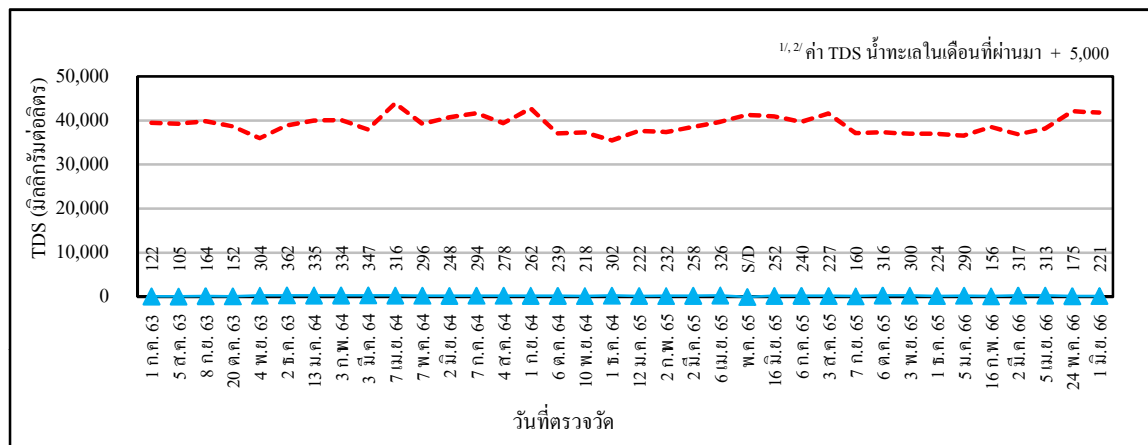
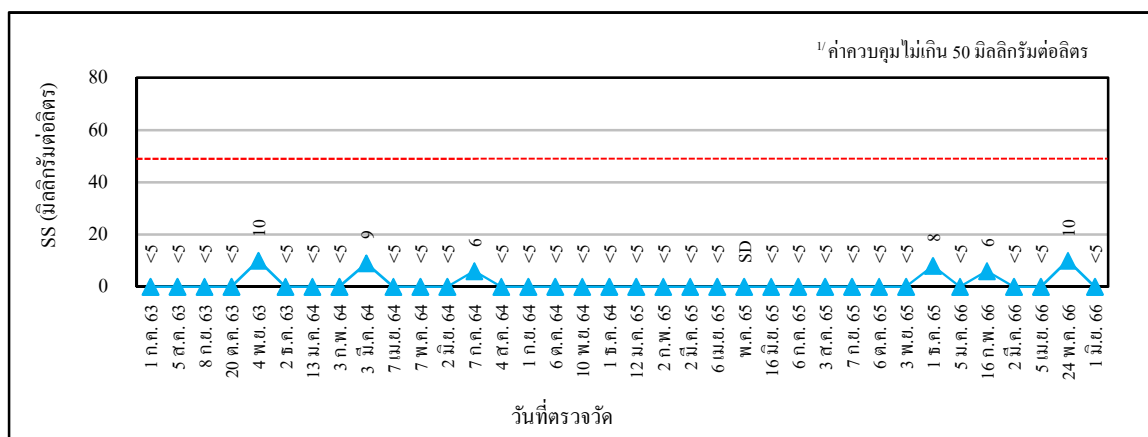
รูปที่ 4.4-3 (ต่อ)

pH

Temperature

COD

BOD₅

TDS

TSS

เมื่อนำผลการตรวจวัดที่ได้มาเปรียบเทียบกับค่ามาตรฐานตามประกาศกระทรวงอุตสาหกรรม เรื่อง กำหนดมาตรฐานควบคุมการระบายน้ำทิ้งจากโรงงาน พ.ศ.2560 พบว่า มีค่าอยู่ในเกณฑ์ที่มาตรฐานกำหนดทุกพารามิเตอร์

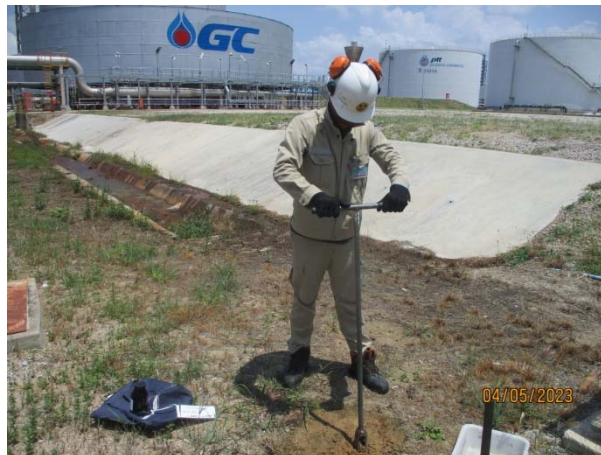
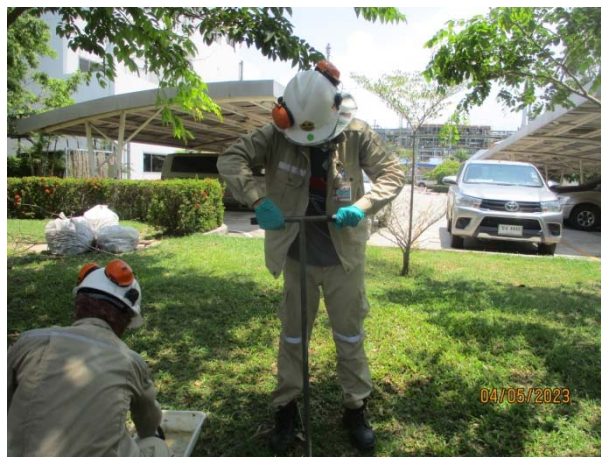
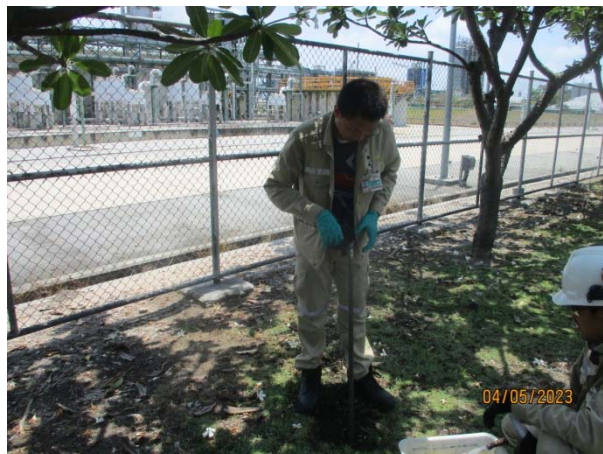
รูปที่ 4.5-2 ภาพการตรวจวัดคุณภาพดิน

บ่อสังเกตการณ์ 3 (MW03) (ตำแหน่งเหนือน้ำ)

บ่อสังเกตการณ์ 8 (MW08) (ตำแหน่งท้ายน้ำ)

บ่อสังเกตการณ์ 9 (MW09) (ตำแหน่งท้ายน้ำ)

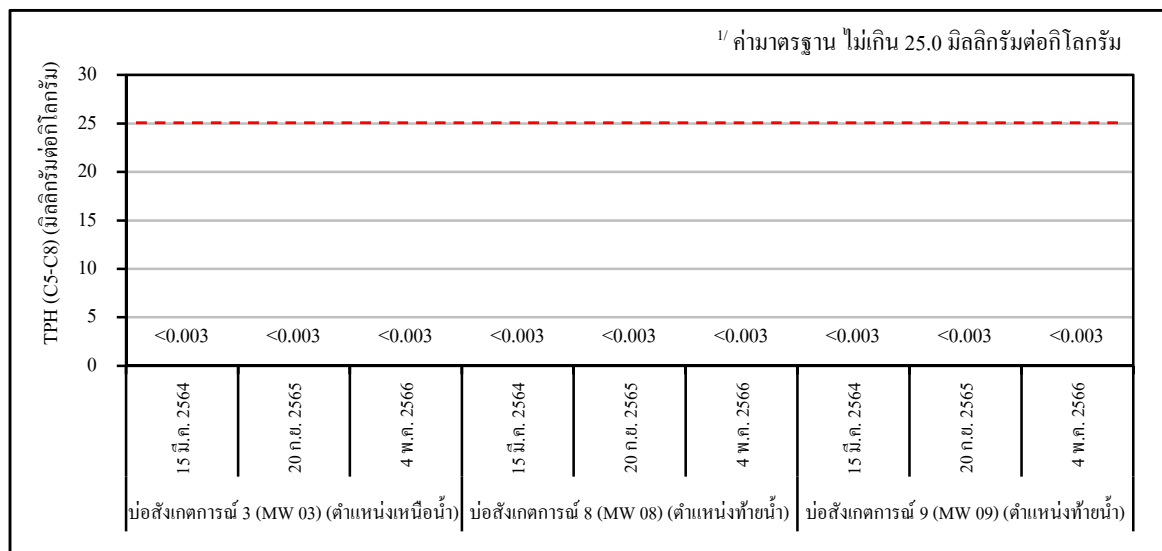
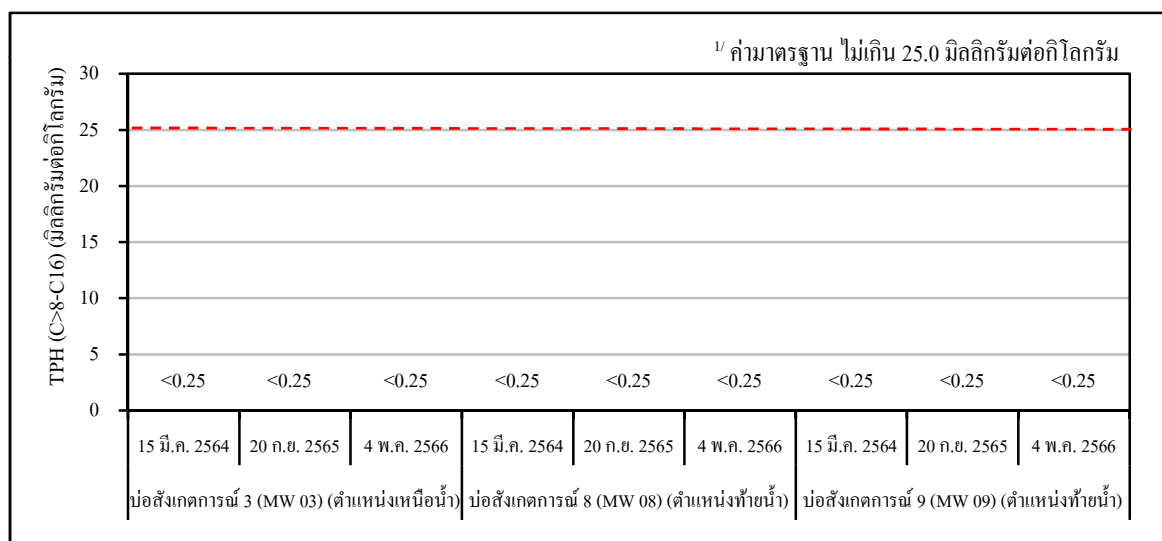
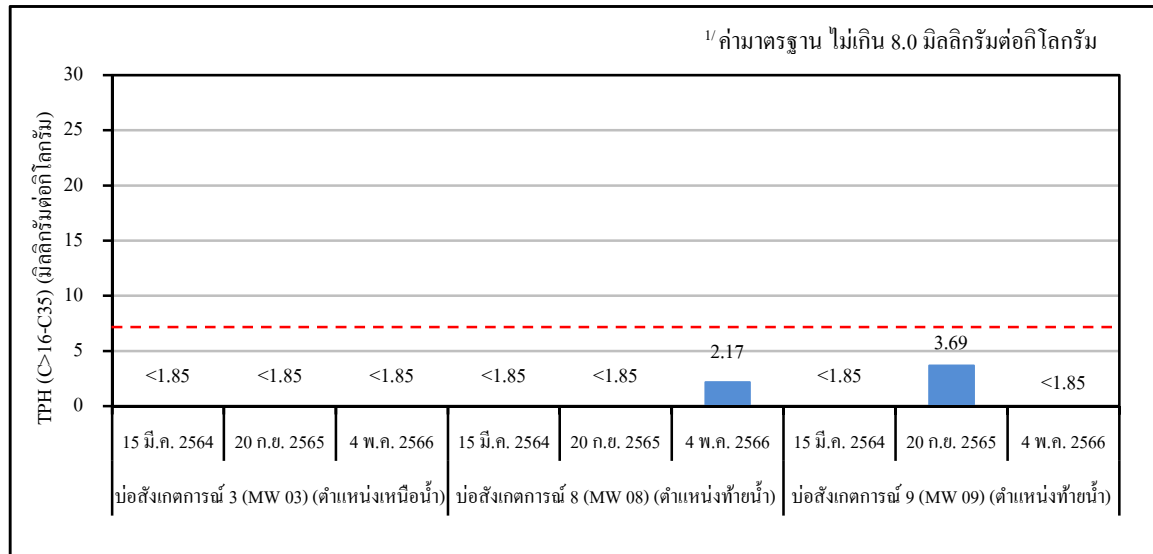
รูปที่ 4.5-3 (ต่อ)

TPH (C5-C8)

TPH (C>8-C16)

TPH (C>16-C35)

- หมายเหตุ : 1. ^{1/} ค่ามาตรฐานตามประกาศกระทรวงอุตสาหกรรม เรื่อง กำหนดเกณฑ์การปนเปื้อนในดินและน้ำใต้ดิน การตรวจสอบคุณภาพดินและน้ำใต้ดิน การแจ้งข้อมูลรวมทั้งการจัดทำรายงานผลการตรวจสอบคุณภาพดินและน้ำใต้ดิน และรายงานเสนอมาตรการควบคุมและมาตรการลดการปนเปื้อนในดินและน้ำใต้ดิน พ.ศ.2559
2. บริเวณบ่อสังเคราะห์ 8 และบ่อสังเคราะห์ 9 เป็นบริเวณพื้นที่สีเขียวอยู่นอกพื้นที่กระบวนการผลิต และไม่มีกิจกรรมการขนถ่ายสารเคมีใดๆ ในบริเวณนี้

เมื่อนำผลการตรวจวัดเปรียบเทียบกับค่ามาตรฐานตามประกาศกระทรวงอุตสาหกรรม เรื่อง กำหนดเกณฑ์การปนเปื้อนในดินและน้ำใต้ดิน การตรวจสอบคุณภาพดินและน้ำใต้ดิน การแจ้งข้อมูล รวมทั้งการจัดทำรายงานผลการตรวจสอบคุณภาพดินและน้ำใต้ดิน และรายงานเสนอมาตรการควบคุมและ มาตรการลดการปนเปื้อนในดินและน้ำใต้ดิน พ.ศ.2559 พบว่า ผลการตรวจวัดมีค่าอยู่ในเกณฑ์มาตรฐาน ทั้งหมด

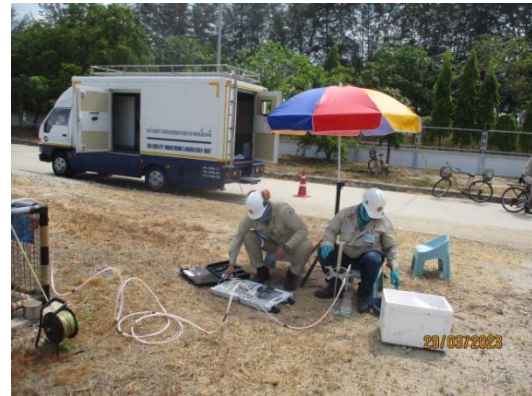
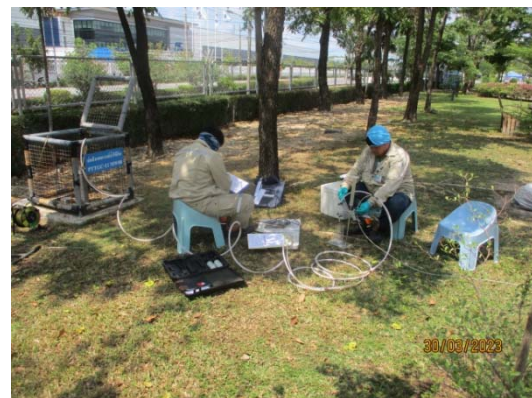
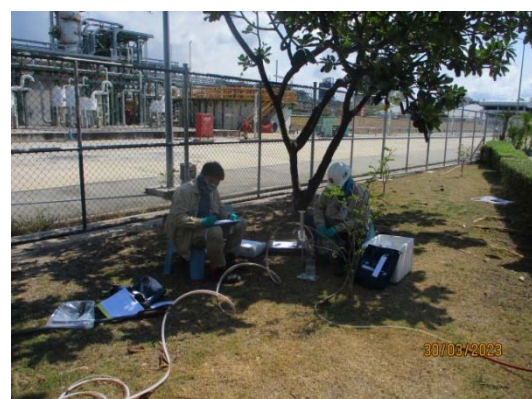
รูปที่ 4.5-5 ภาพการตรวจวัดคุณภาพน้ำใต้ดิน

บ่อสังเกตการณ์ 3 (MW03) (ตำแหน่งเหนือน้ำ)

บ่อสังเกตการณ์ 8 (MW08) (ตำแหน่งท้ายน้ำ)

บ่อสังเกตการณ์ 9 (MW09) (ตำแหน่งท้ายน้ำ)

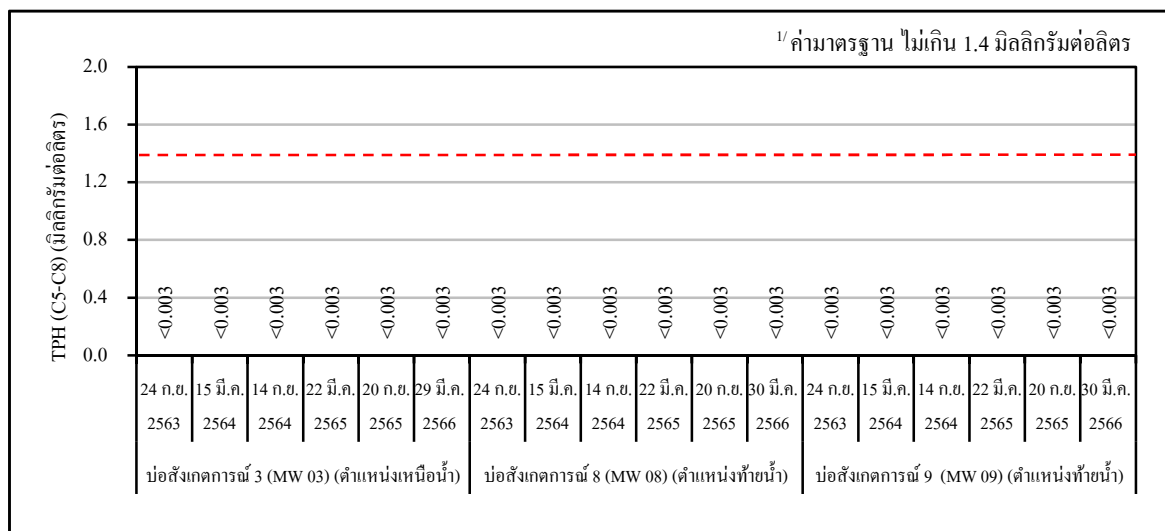
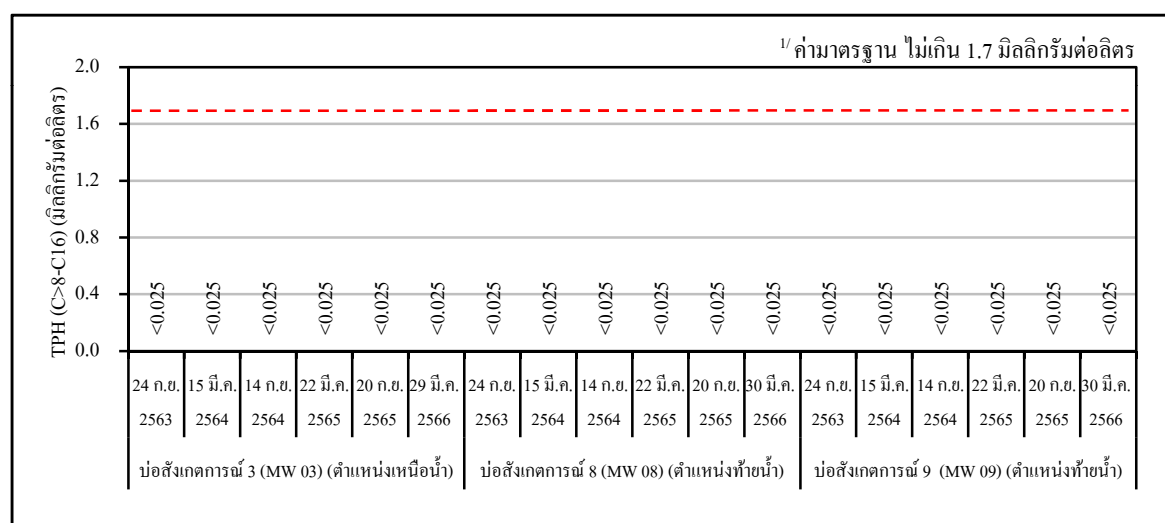
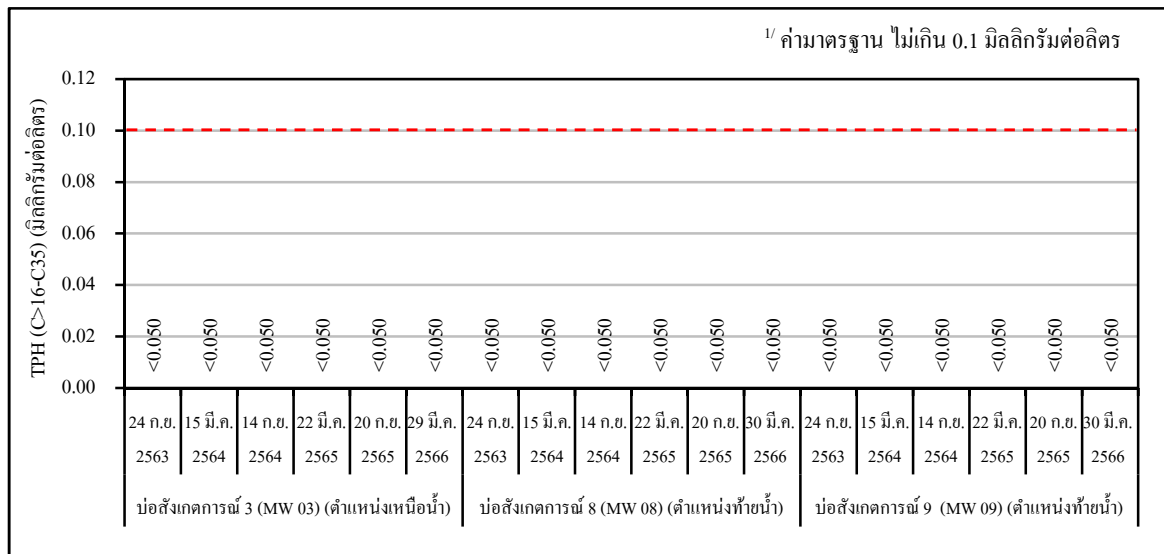
รูปที่ 4.5-6 (ต่อ)

TPH (C5-C8)

TPH (C>8-C16)

TPH (C>16-C35)

เมื่อนำผลการตรวจวัดเปรียบเทียบกับค่ามาตรฐานตามประกาศกระทรวงอุตสาหกรรม เรื่อง กำหนดเกณฑ์การปนเปื้อนในดินและน้ำใต้ดิน การตรวจสอบคุณภาพดินและน้ำใต้ดิน การแจ้งข้อมูล รวมทั้งการจัดทำรายงานผลการตรวจสอบคุณภาพดินและน้ำใต้ดิน และรายงานเสนอมาตรการควบคุมและ มาตรการลดการปนเปื้อนในดินและน้ำใต้ดิน พ.ศ.2559 พบว่า ผลการตรวจวัดมีค่าอยู่ในเกณฑ์มาตรฐาน ทั้งหมด

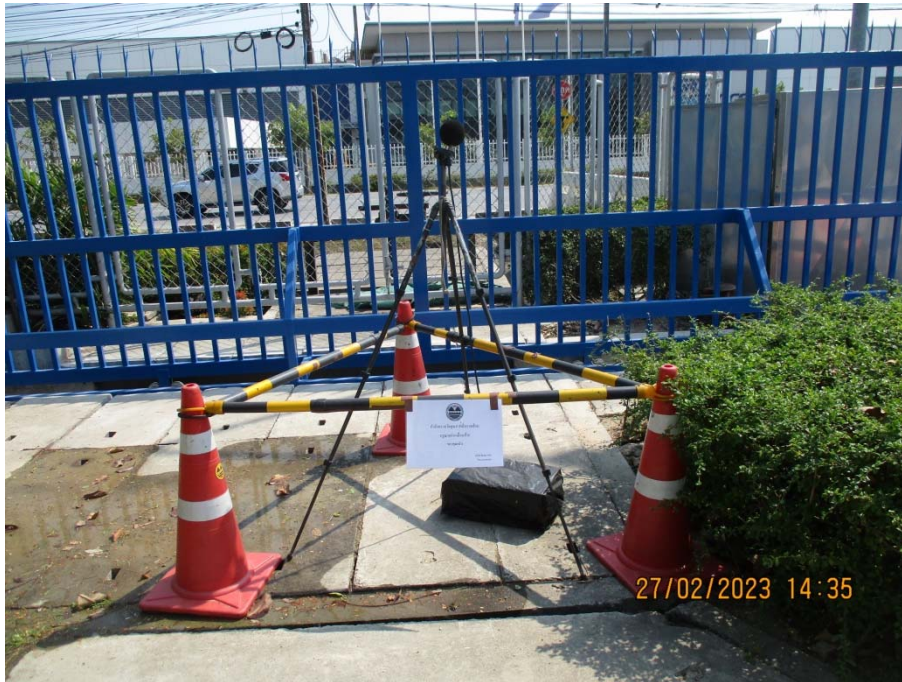
รูปที่ 4.6-2 ภาพการตรวจวัดระดับเสียง

ริมรั้วโรงงานด้านทิศใต้

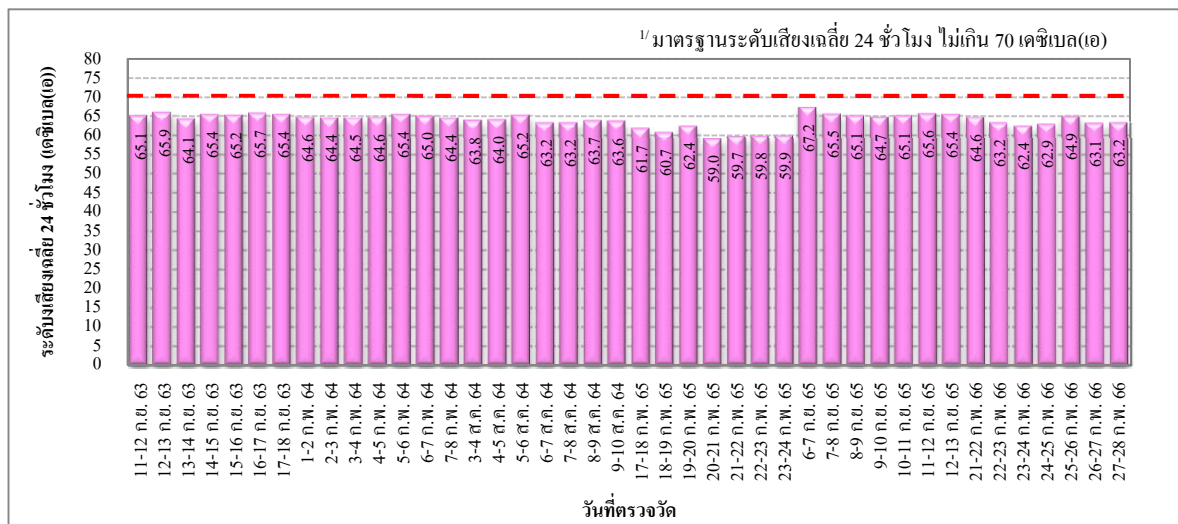
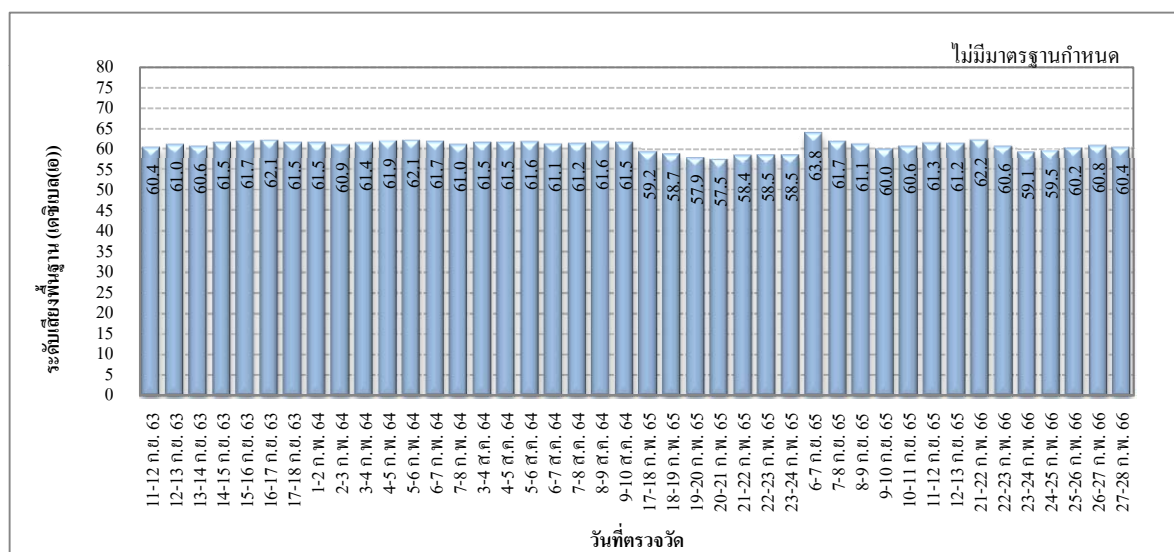
ระดับเสียงเฉลี่ย 24 ชั่วโมง (Leq 24 hr)

ระดับเสียงพื้นฐาน (L₉₀)

เมื่อนำผลการตรวจวัดระดับเสียงเฉลี่ย 24 ชั่วโมง (Leq 24 hr) มาเปรียบเทียบกับค่ามาตรฐานตามประกาศคณะกรรมการสิ่งแวดล้อมแห่งชาติ ฉบับที่ 15 (พ.ศ.2540) ซึ่งกำหนดไว้ไม่เกิน 70 เดซิเบล(เอ) พบว่า ค่าที่ตรวจวัดได้มีค่าอยู่ในเกณฑ์มาตรฐานกำหนด สำหรับระดับเสียงพื้นฐาน (L_{90}) ยังไม่ได้มีการกำหนดค่ามาตรฐาน

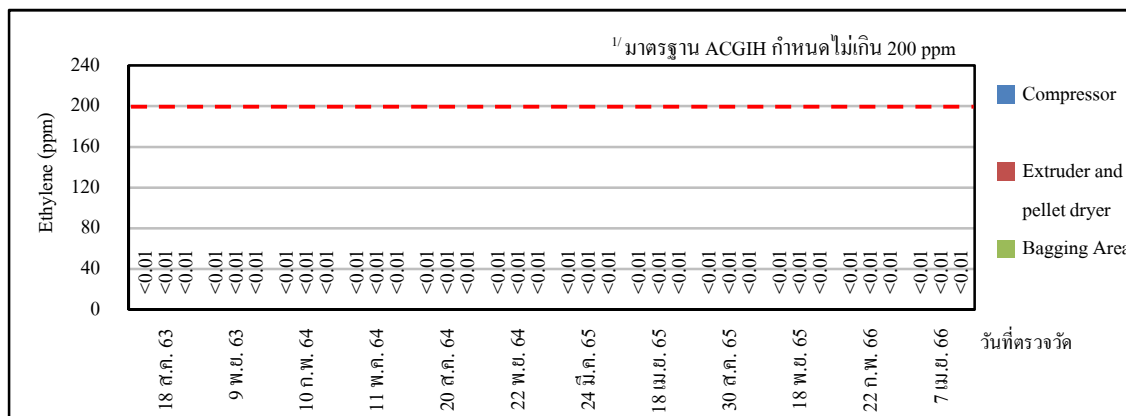
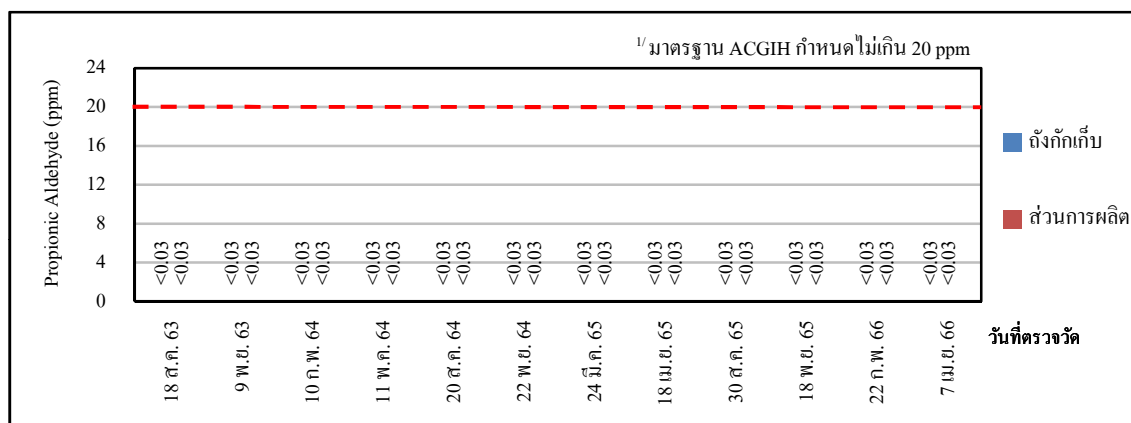
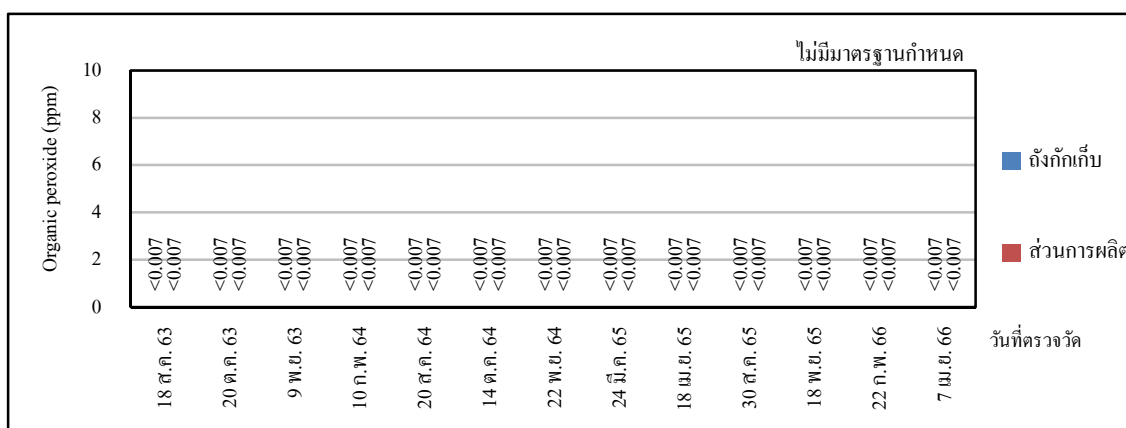
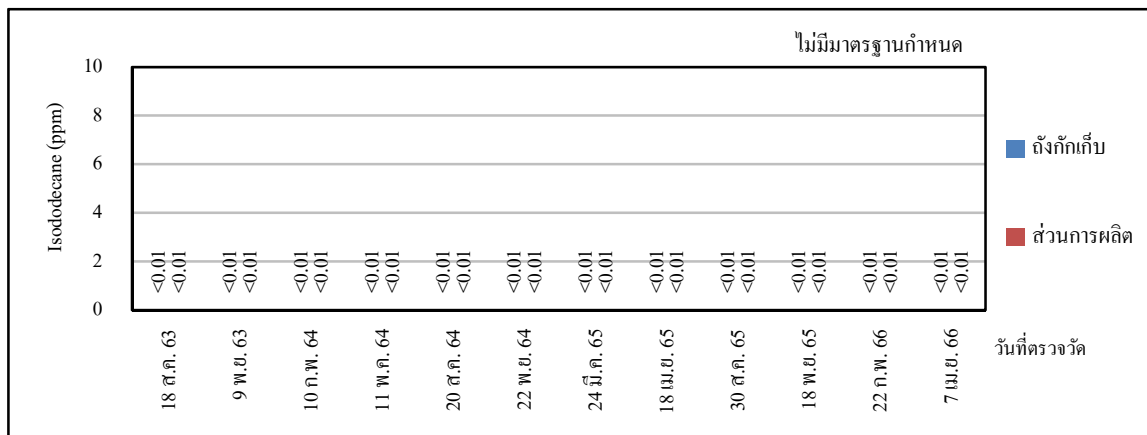
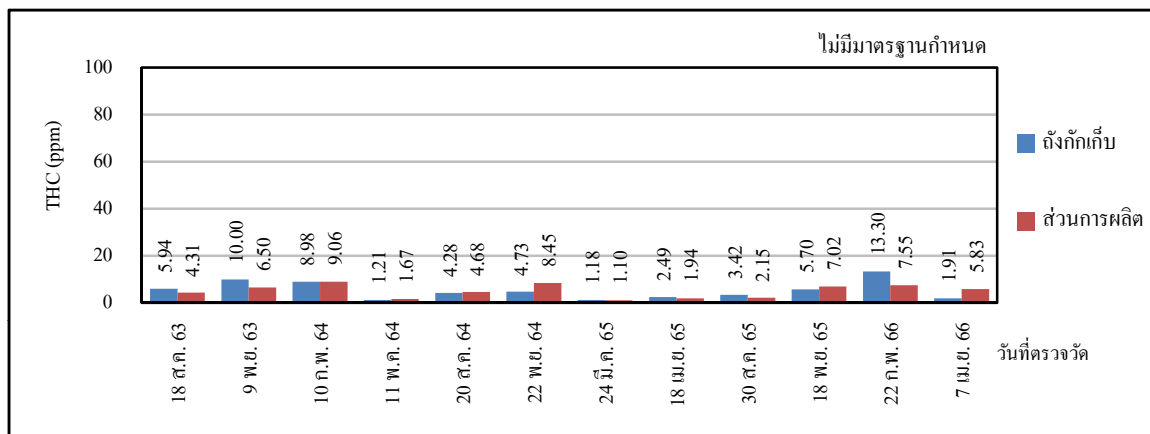
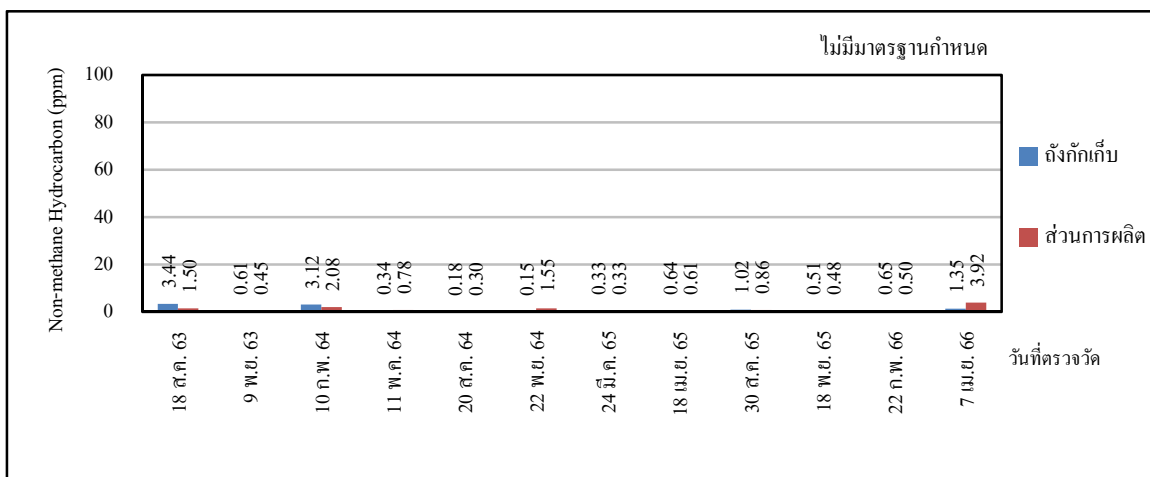
รูปที่ 4.8-3 (ต่อ)

Ethylene

Propionic Aldehyde

Organic peroxide

Isododecane

Total Hydrocarbon

Non-methane Hydrocarbon

เมื่อเปรียบเทียบกับเกณฑ์มาตรฐานตาม American Conference of Governmental Industrial Hygienists 2022 (ACGIH 2022) ซึ่งกำหนดค่าความเข้มข้นของ Propionic Aldehyde ไว้ไม่เกิน 20 ส่วนในล้านส่วน พบว่า มีค่าอยู่ในเกณฑ์มาตรฐานทั้งสองครั้ง สำหรับ Organic Peroxide, Isododecane, Total Hydrocarbon และ Non-methane Hydrocarbon ยังไม่มีมาตรฐานกำหนด

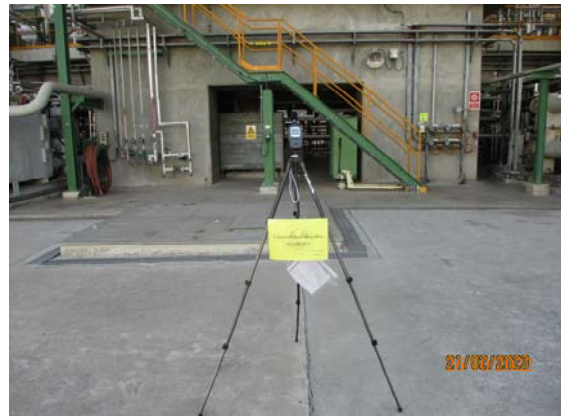
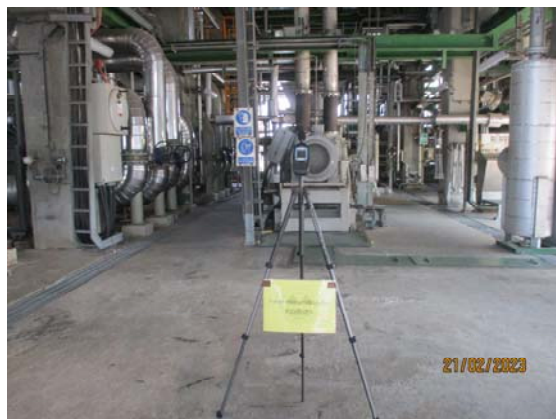
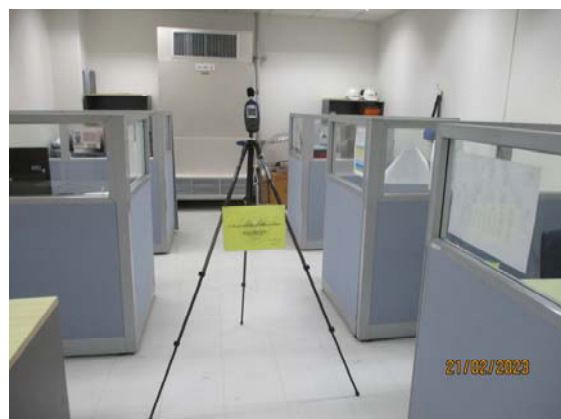
รูปที่ 4.8-5 ภาพการตรวจวัดระดับเสียงเฉลี่ยตลอดระยะเวลาการทำงาน
โรงงานแอลดีพีอี บริษัท พีทีที โกลบอล เคมิคอล จำกัด (มหาชน)

ตำแหน่งที่ตรวจวัด	ระดับเสียง	ผลการตรวจวัด (เดซิเบล(เอ))
		21 ก.พ. 66
บริเวณ Control Room	Leq 12 hr	59.3
บริเวณ Compressor Area	Leq 12 hr	82.6
บริเวณ Extruder and Pellet Dryer	Leq 12 hr	82.1
บริเวณอาคารสำนักงาน	Leq 8 hr	57.1

Compressor Area

Extruder and Pellet Dryer

อาคารสำนักงาน
