บริษัท พีทีที โกลบอล เคมิคอล จำกัด (มหาชน) ได้เปิดดำเนินการโรงงานแอลดีพีอี ซึ่งตั้งอยู่ในเขตนิคมอุตสาหกรรมผาแดง ตำบลมาบตาพุด อำเภอเมืองระยอง จังหวัดระยอง ดำเนินกิจการผลิตเม็ดพลาสติกโพลีเอทิลีนชนิดความหนาแน่นต่ำ (LDPE) โดยได้รับมติเห็นชอบอนุมัติโครงการจากการพิจารณารายงานการวิเคราะห์ผลกระทบสิ่งแวดล้อม ตามหนังสือสำนักงานนโยบายและแผนทรัพยากรธรรมชาติและสิ่งแวดล้อม (สผ.) ที่ ทส.1009/3663 ลงวันที่ 28 เมษายน พ.ศ.2549 ภายหลังโรงงานแอลแอลดีพีอีได้มีการเปลี่ยนแปลงรายละเอียดโครงการ และขยายกำลังการผลิต เป็นลำดับ สามารถสรุปได้ดังตารางที่ 1.1-1

โครงการโรงงานแอลดีพีอี ของบริษัท พีทีที โกลบอล เคมิคอล จำกัด (มหาชน) ได้เสนอรายงานผลการปฏิบัติตามมาตรการป้องกันและแก้ไขผลกระทบสิ่งแวดล้อมและมาตรการติดตามตรวจสอบผลกระทบสิ่งแวดล้อม โดยสรุปให้หน่วยงานของรัฐ ซึ่งมีอำนาจอนุญาตตามกฎหมายที่กำหนดตามประกาศกระทรวงทรัพยากรธรรมชาติและสิ่งแวดล้อม เรื่อง หลักเกณฑ์ และวิธีการจัดทำรายงานผลการปฏิบัติตามมาตรการที่กำหนดไว้ในรายงานการประเมินผลกระทบสิ่งแวดล้อม ซึ่งผู้ดำเนินการ หรือผู้ขออนุญาต จะต้องจัดทำเมื่อได้รับอนุญาตให้ดำเนินโครงการหรือกิจการแล้ว พ.ศ.2561 และหน่วยงานที่เกี่ยวข้อง ทราบทุกๆ 6 เดือน

การติดตามตรวจสอบผลการปฏิบัติตามมาตรการป้องกันและแก้ไขผลกระทบสิ่งแวดล้อม และการติดตามตรวจสอบคุณภาพสิ่งแวดล้อมของโรงงานแอลดีพีอี

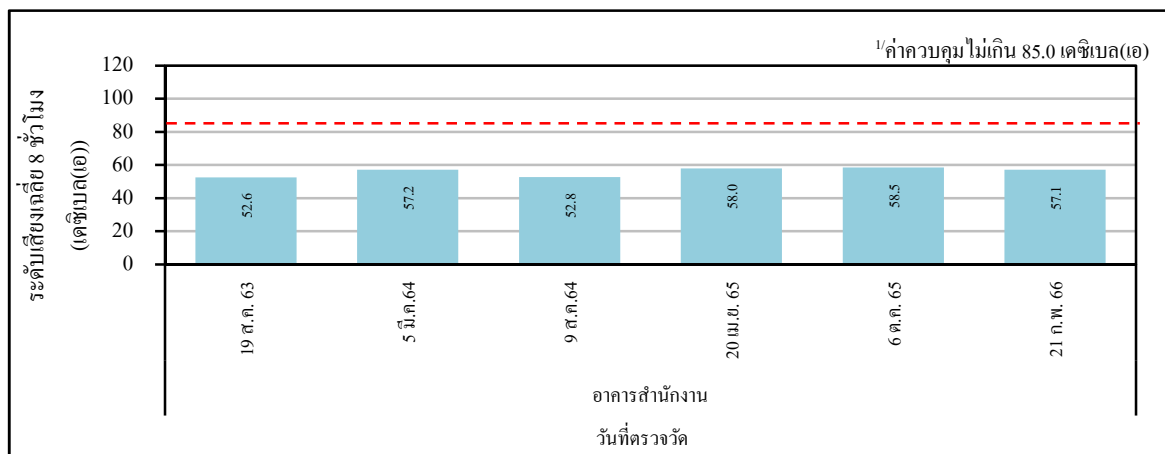
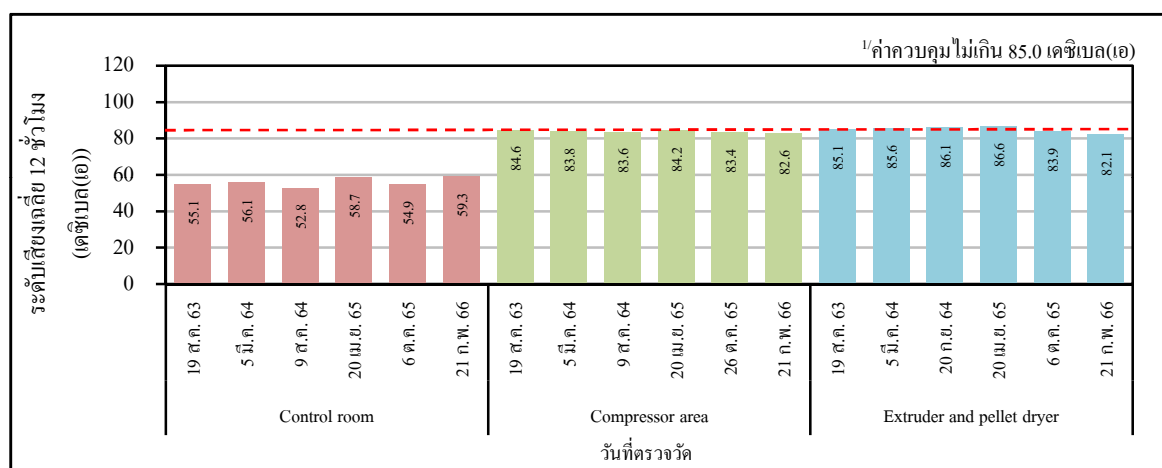
ระดับเสียงเฉลี่ย 8 ชั่วโมง

ระดับเสียงเฉลี่ย 12 ชั่วโมง

- หมายเหตุ :
- 1/ ค่าควบคุมในรายงานการวิเคราะห์ผลกระทบสิ่งแวดล้อม บริเวณที่พบค่าเกินเกณฑ์ควบคุมมีการกำหนดให้ปฏิบัติตามมาตรการโครงการอนุรักษ์การได้ยิน
 2. รายงานการประเมินผลกระทบสิ่งแวดล้อมโครงการ โรงงานแอลดีพีอี (ส่วนขยาย ครั้งที่ 1) ลงวันที่ 13 กันยายน พ.ศ.2562 กำหนดให้ตรวจวัดระดับเสียงเฉลี่ยตลอดระยะเวลาการทำงาน
 3. โรงงานมีแผนซ่อมบำรุงรักษาเครื่องจักรและอุปกรณ์อย่างสม่ำเสมอ พนักงานทำงานประจำในห้องควบคุมและเข้าปฏิบัติงานในพื้นที่เสียงดังเป็นตามรอบเวลาย่ำนั้น พร้อมทั้งจัดให้มีอุปกรณ์ลดเสียงดังประเภทที่ครอบหูลดเสียงให้กับพนักงานที่เข้าปฏิบัติงานในพื้นที่เสียงดังทุกคน โดยผลการตรวจวัดระดับเสียงสะสมของพนักงานมีค่าอยู่ในเกณฑ์มาตรฐานที่กำหนด

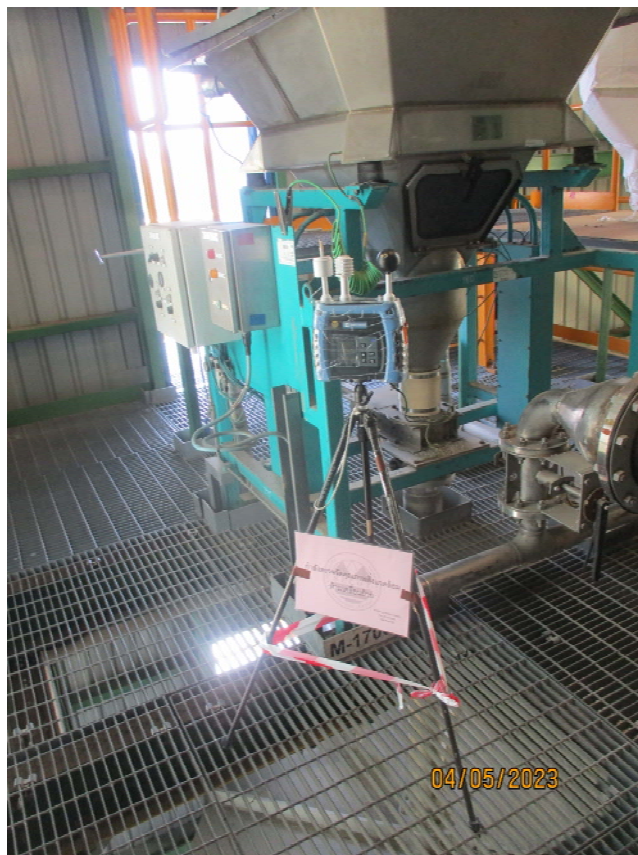
รูปที่ 4.8-9 ภาพการตรวจวัดความร้อนภายในสถานที่ทำงาน

Pellet dryer

เมื่อเปรียบเทียบผลการตรวจวัดที่ได้กับค่ามาตรฐานตามกฎหมายกระทรวงแรงงาน เรื่องกำหนด มาตรฐานในการบริหาร จัดการ และดำเนินการด้านความปลอดภัย อาชีวอนามัย และสภาพแวดล้อม ในการทำงานเกี่ยวกับความร้อน แสงสว่าง และเสียง พ.ศ.2559 พบว่ามีค่าอยู่ในเกณฑ์มาตรฐานกำหนด

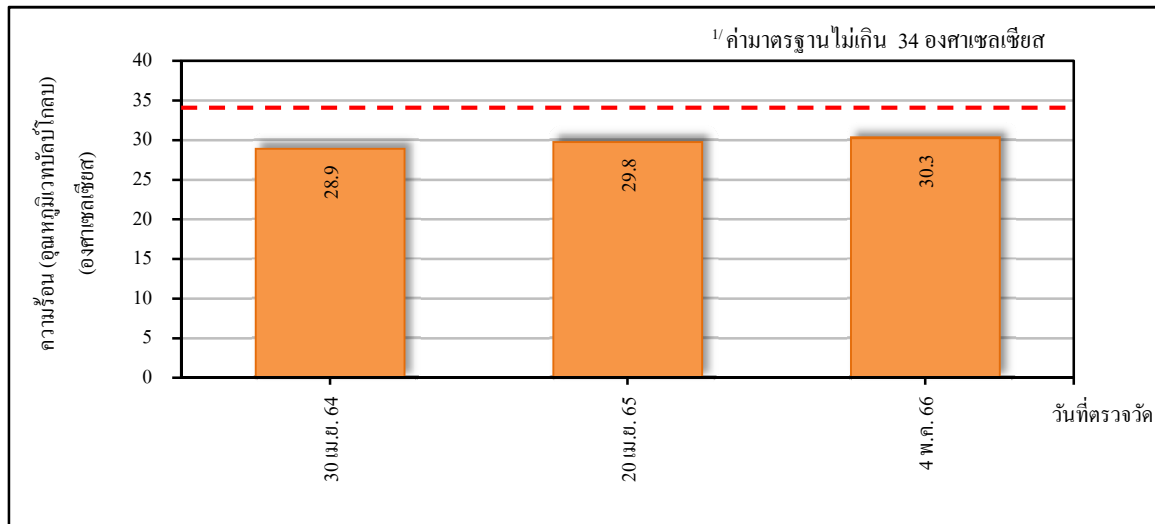
Pellet Dryer
