บทที่ 4

สรุปผลการปฏิบัติตามมาตรการป้องกันและแก้ไข ผลกระทบสิ่งแวดล้อมและมาตรการติดตามตรวจสอบ ผลกระทบสิ่งแวดล้อม

4.2 การติดตามตรวจสอบคุณภาพสิ่งแวดล้อม

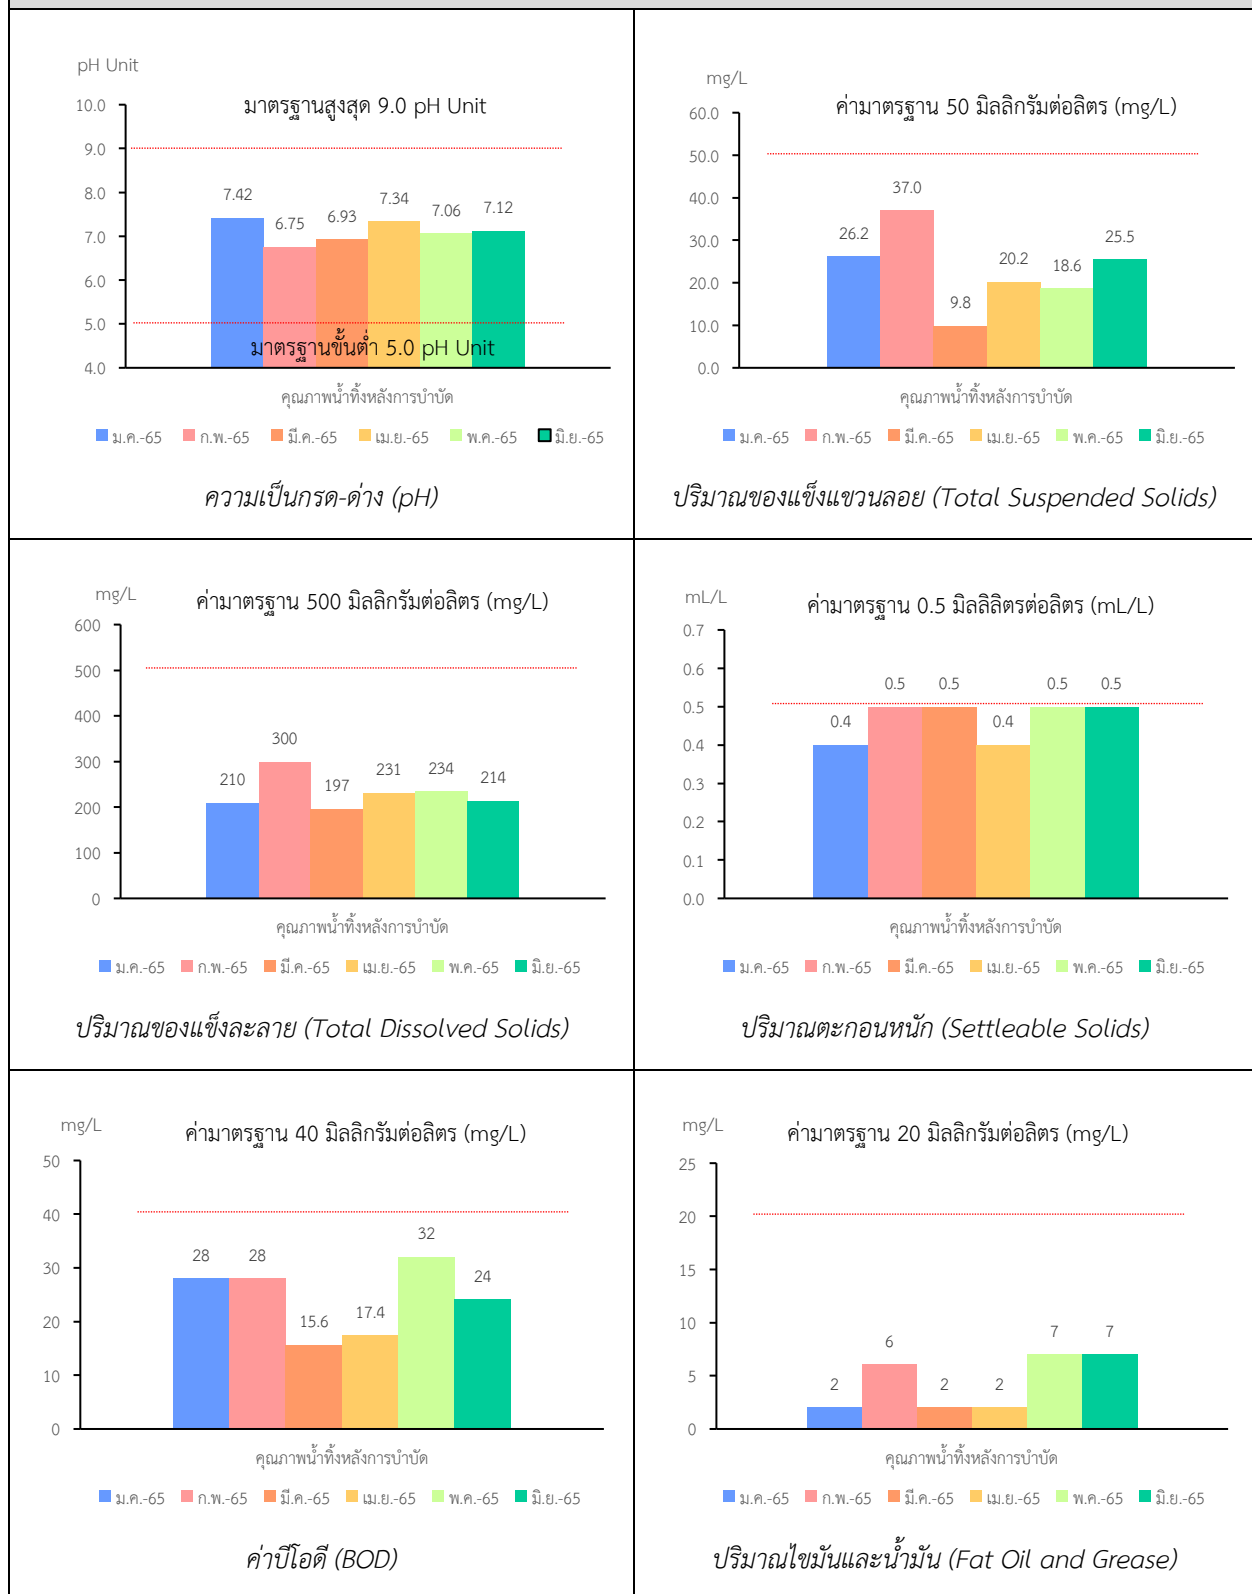
เมื่อพิจารณาผลการวิเคราะห์คุณภาพน้ำทิ้งหลังการบำบัดบริเวณส่วนตกตะกอนของระบบบำบัดน้ำเสียอาคารชุดเพื่อการพาณิชย์ (ภัตตาคาร) เปรียบเทียบกับมาตรฐานตามประกาศคณะกรรมการสิ่งแวดล้อม เรื่อง กำหนดมาตรฐานควบคุมการระบายน้ำทิ้งจากอาคารบางประเภทและบางขนาด (ประเภท ค.) ลงวันที่ 7 พฤศจิกายน 2548 ดังรูปที่ 4-1 พบว่าคุณภาพน้ำทิ้งหลังการบำบัดบริเวณส่วนตกตะกอนของระบบบำบัดน้ำเสียอาคารชุดเพื่อการพาณิชย์ (ภัตตาคาร) มีค่าอยู่ในเกณฑ์มาตรฐาน

**รูปที่ 4-1 ผลการวิเคราะห์คุณภาพน้ำทิ้งหลังการบำบัดบริเวณส่วนตกตะกอนของ
ระบบบำบัดน้ำเสียอาคารชุดเพื่อการพาณิชย์ (ภัตตาคาร) เปรียบเทียบกับค่ามาตรฐาน**

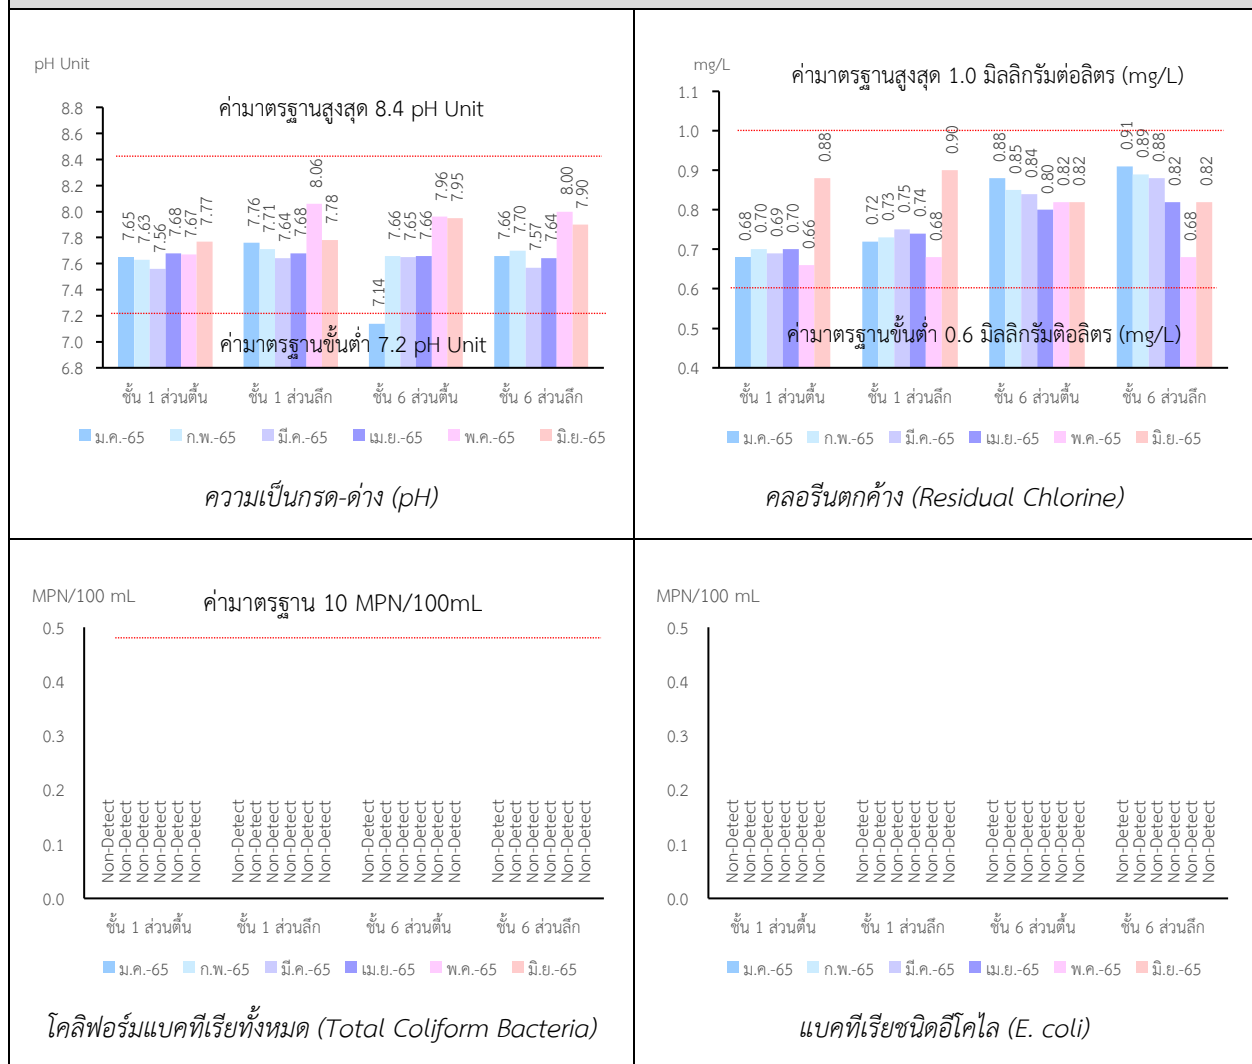
จากข้อมูลผลการวิเคราะห์คุณภาพน้ำสระว่ายน้ำบริเวณชั้น 1 ส่วนต้น สระว่ายน้ำบริเวณชั้น 1 ส่วนลึก สระว่ายน้ำบริเวณชั้น 6 ส่วนต้น และสระว่ายน้ำบริเวณชั้น 6 ส่วนลึก ระหว่างเดือนมกราคม ถึงเดือนมิถุนายน พ.ศ. 2565 เมื่อพิจารณาผลการวิเคราะห์คุณภาพน้ำสระว่ายน้ำเมื่อเปรียบเทียบกับค่ามาตรฐานมาตรฐานตามพระราชบัญญัติการสาธารณสุข พ.ศ. 2535 มาตรา 32(2) คำแนะนำของคณะกรรมการสาธารณสุขฉบับที่ 1/2550 เรื่อง การควบคุมการประกอบกิจการสระว่ายน้ำ หรือกิจการอื่น ๆ ในทำนองเดียวกัน ดังรูปที่ 4-3 พบว่ามีค่าอยู่ในเกณฑ์มาตรฐาน

รูปที่ 4-3 ผลการวิเคราะห์คุณภาพน้ำสระว่ายน้ำเปรียบเทียบกับค่ามาตรฐาน
