TATA STEEL MANUFACTURING (THAILAND)

**รายงานผลการปฏิบัติตามมาตรการป้องกันและแก้ไขผลกระทบสิ่งแวดล้อม
และมาตรการติดตามตรวจสอบผลกระทบสิ่งแวดล้อม
โครงการขยายโรงงานเหล็กรีดร้อน (ระยะดำเนินการ)
บริษัท ทาทา สตีล การผลิต (ประเทศไทย) จำกัด (มหาชน)
ตั้งอยู่ที่ตำบลบางโฉמד อำเภอบ้านหมอ จังหวัดสระบุรี
เดือนมกราคม – มิถุนายน 2566**

1. ชื่อโครงการ ขยายโรงงานเหล็กรีดร้อน

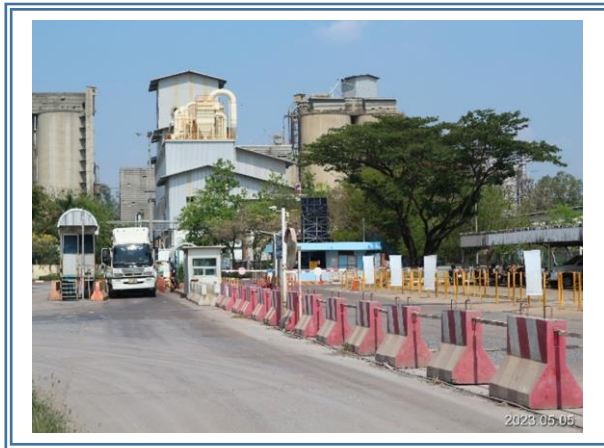
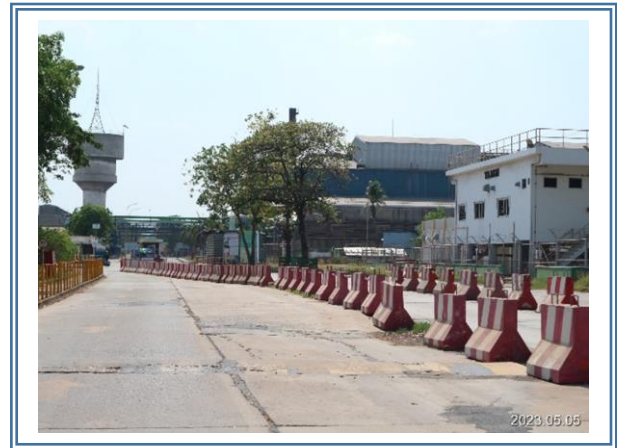
รูปที่ 3.29 ด้านกันระหว่าง Hazardous Zone กับ Safety Zone

- ให้โรงงานแบ่งเขตภายในโรงงานเป็นเขตปลอดภัย (Safety Zone) และเขตอันตราย (Hazardous Zone) ซึ่งพนักงานที่ทำงานในเขตอันตรายจะต้องมีการสวมอุปกรณ์ต่างๆ เช่น หมวกนิรภัย แว่นตากันแสง ถุงมือ รองเท้าหุ้มเหล็ก เสื้อป้องกันความร้อน หรือในบริเวณที่มีเสียงดัง มีฝุ่นมากจะต้องสวมเครื่องป้องกันหูและหน้ากากป้องกันฝุ่น ภายในบริเวณทำงานทั้ง 3 ส่วนโรงงาน	- โครงการได้แบ่งเขตความปลอดภัยและเขตอันตรายภายในโครงการโดยกำหนดให้การทำงานที่มีความเสี่ยงอันตรายต้องขออนุญาตก่อนเข้าปฏิบัติงานทุกครั้ง และต้องมีการกรอกแบบฟอร์มอนุญาตให้ปฏิบัติงานอย่างเป็นลายลักษณ์อักษรทุกครั้งสำหรับเขตอันตราย รวมทั้งมีการสวมใส่อุปกรณ์ป้องกันอันตรายส่วนบุคคลทุกครั้งเมื่อปฏิบัติงาน	-	รูปที่ 3.26 รูปที่ 3.29 ภาคผนวกที่ 7.27
