## บทที่ 2

### การปฏิบัติตามมาตรการป้องกันและแก้ไขผลกระทบสิ่งแวดล้อม

#### 2.1 การปฏิบัติตามมาตรการป้องกันและแก้ไขผลกระทบสิ่งแวดล้อม

โครงการ LE MERIDIEN CHIANG MAI ตั้งอยู่ที่ถนนช้างคลาน ตำบลช้างคลาน อำเภอเมือง จังหวัดเชียงใหม่ เป็นอาคารโรงแรมขนาด 22 ชั้น ชั้นใต้ดิน 2 ชั้น จำนวน 1 อาคาร ดำเนินการโดย บริษัท ทิพย์พัฒน์อาร์เซต จำกัด โดยเมื่อตัดแปลงอาคารโครงการแล้วเสร็จ โครงการจะประกอบด้วย อาคารโรงแรมขนาด 22 ชั้น ชั้นใต้ดิน 2 ชั้น จำนวน 1 อาคาร มีจำนวนห้องพักทั้งสิ้น 391 ห้อง โดยโครงการได้จัดทำรายงานการวิเคราะห์ผลกระทบสิ่งแวดล้อม และได้ผ่านการพิจารณาเห็นชอบรายงานฯ ตามหนังสือจากสำนักงานนโยบายและแผนทรัพยากรธรรมชาติและสิ่งแวดล้อม ทส 1009.5/3756 ลงวันที่ 22 พฤษภาคม 2551 โดยหนังสือเห็นชอบได้กำหนดมาตรการป้องกันและแก้ไขผลกระทบสิ่งแวดล้อมและมาตรการติดตามตรวจสอบผลกระทบสิ่งแวดล้อม เพื่อเป็นแนวทางให้โครงการปฏิบัติ รวมไปถึงเสนอรายงานผลการปฏิบัติตามมาตรการฯ ต่อหน่วยงานอนุญาต และหน่วยงานที่เกี่ยวข้อง รวมทั้ง สำนักงานนโยบายและแผนทรัพยากรธรรมชาติและสิ่งแวดล้อม (สผ.) ทุก 6 เดือนนั้น

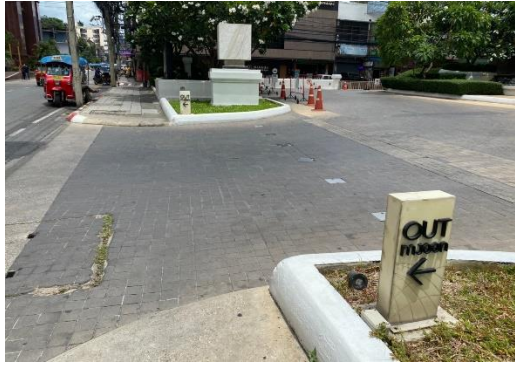
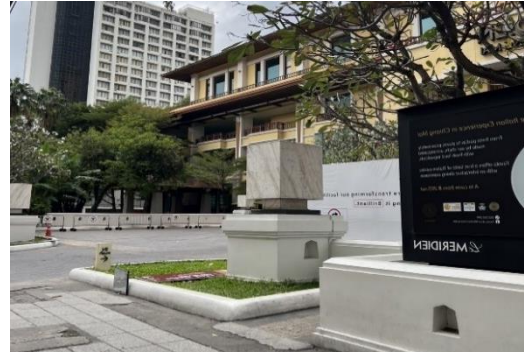
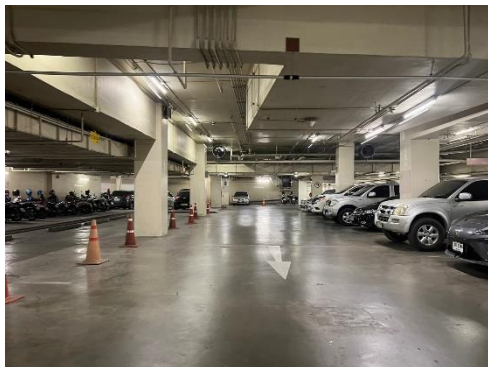
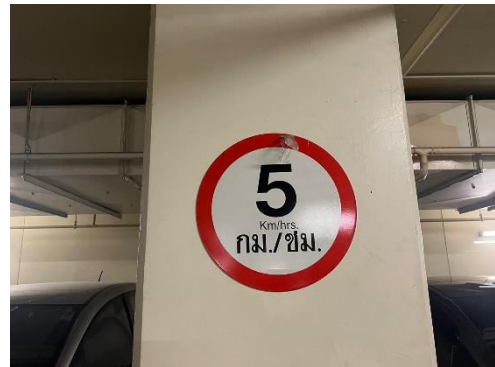
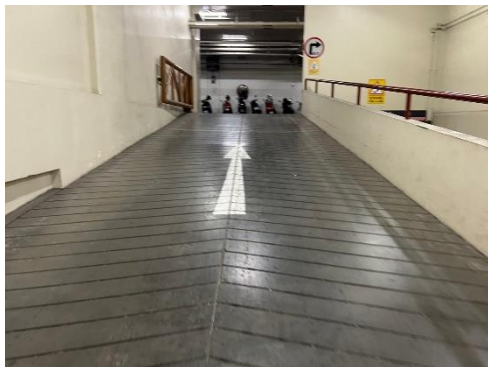
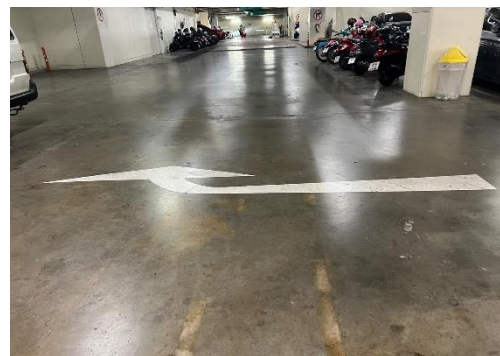
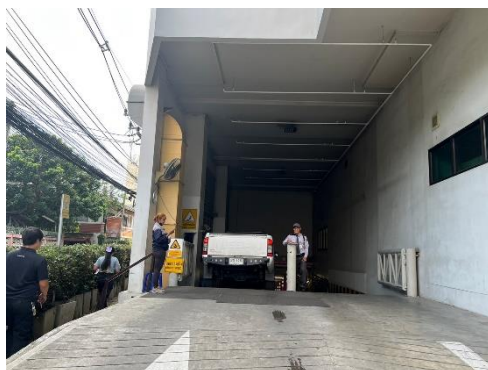
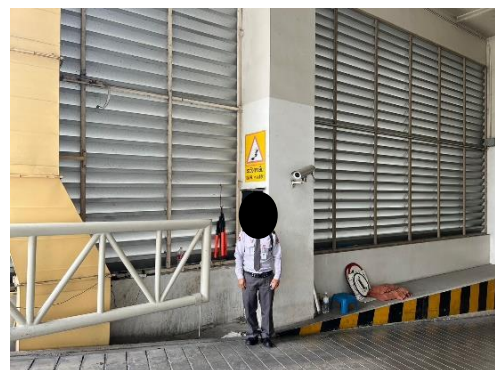
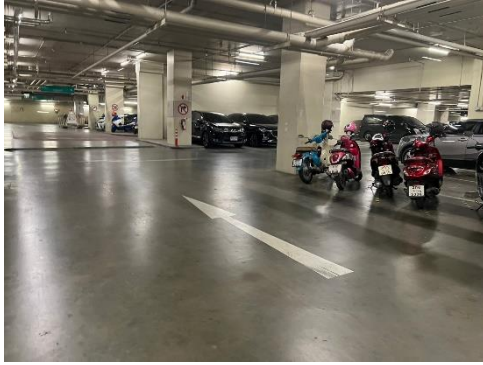
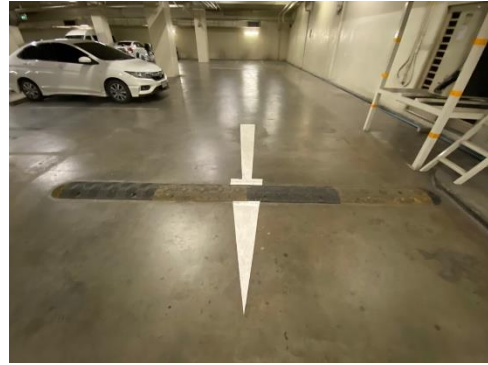
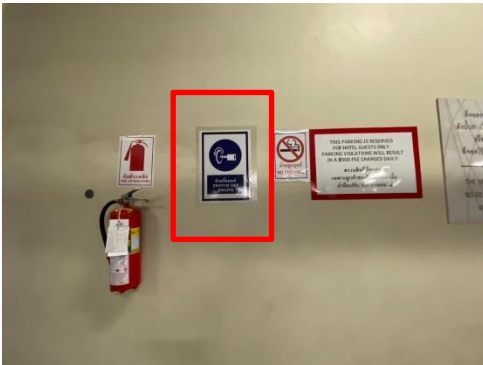
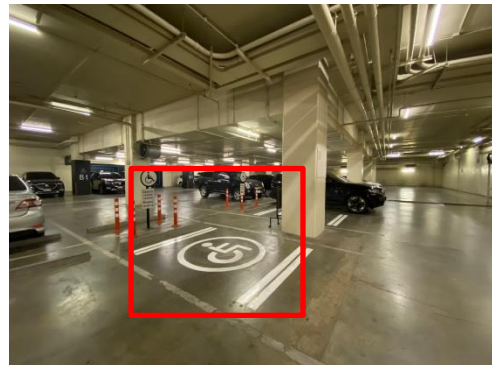
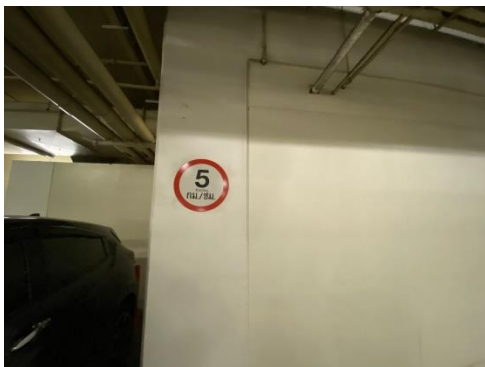
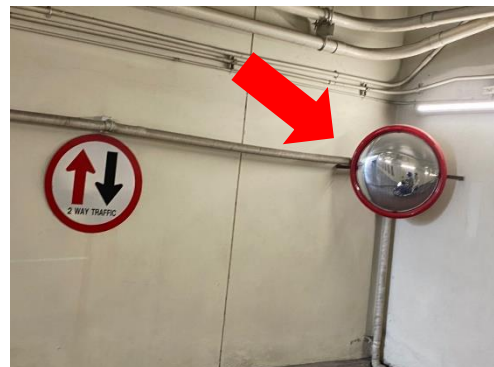
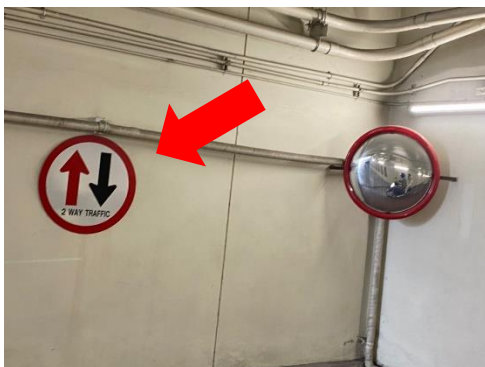
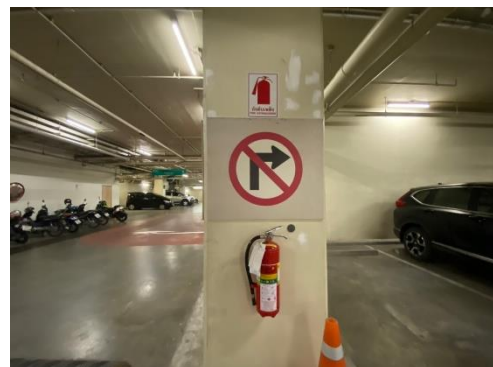
อำนวยความสะดวกภายในโครงการ  
ภาพที่ 2.2-1 ระบบการจราจรและพื้นที่จอดรถ

ทางเข้า-ออกโครงการ

ลูกศรแสดงทิศทาง

ป้ายจำกัดความเร็ว

ที่จอดรถจักรยานยนต์

สัญญาณชะลอความเร็ว

ป้ายจอดรถกรุณาดับเครื่องยนต์

สัญลักษณ์ที่จอดรถผู้พิการ

ป้ายจำกัดความเร็ว 5 กม./ชม.

กระจกนูน

ป้ายแสดงทิศทางการเดินรถ

ป้ายห้ามเลี้ยว

1.1 สภาพภูมิประเทศ	-	-	-	-
1.2 คุณภาพอากาศ				
1) ฝุ่นละออง	1. ควบคุมความเร็วของรถภายในโครงการ เช่น ป้ายจำกัดความเร็ว สันนุนลดความเร็ว เพื่อไม่ให้เกิดการฟุ้งกระจายของฝุ่นในผิวถนน	โครงการมีการควบคุมความเร็วของรถภายในบริเวณพื้นที่โครงการ โดยกำหนดให้มีการจำกัดความเร็วในการวิ่งของรถ 5 กม./ชม. และจัดให้มีสันนุนเพื่อชะลอความเร็วของรถและลดการฟุ้งกระจายของฝุ่น	-	<b>ภาพที่ 2.2-1</b> การจัดการระบบจราจร

2. หมั่นดูแลรักษาความสะอาดบริเวณถนน โดยฉีดล้างถนนเป็นครั้งคราว	ทางโครงการจัดให้มีพนักงานทำความสะอาดบริเวณถนนหรือพื้นที่ทางการจราจร เมื่อพิจารณาเห็นว่ามีผลต่อทัศนียภาพและทัศนวิสัยทางการจราจร	-	<b>ภาพที่ 2.2-1</b> การจัดการระบบจราจร

2) มลพิษทางอากาศ	1. ออกแบบให้ที่จอดรถซึ่งอยู่ที่บริเวณชั้นที่ 1 มีการระบายอากาศแบบธรรมชาติสามารถระบายอากาศได้สะดวกสำหรับพื้นที่จอดรถที่ชั้นใต้ดิน B1 และ B2 ติดตั้งพัดลมหมุนเวียนอากาศขนาด 62,000 ลบ.ฟุต/นาท มีให้เกิดการสะสมของมลพิษ	บริเวณพื้นที่จอดรถบริเวณชั้นที่ 1 จะอยู่ในส่วนของบริเวณด้านหน้าโครงการ ซึ่งเป็นพื้นที่เปิดโล่ง และจัดให้เป็นพื้นที่สำหรับจอดรถรับส่งผู้มาใช้บริการชั่วคราวเท่านั้น สำหรับบริเวณพื้นที่จอดรถชั้นใต้ดิน B1 และ B2 โครงการได้ติดตั้งพัดลมหมุนเวียนอากาศ เพื่อระบายมลพิษ	-	<b>ภาพที่ 2.2-1</b> การจัดการระบบจราจร

2. ติดตั้งป้ายห้ามติดเครื่องยนต์ทิ้งไว้ ภายในบริเวณลานจอดรถให้สามารถสังเกตได้อย่างชัดเจนและทั่วถึง	ทางโครงการมีการติดป้ายเตือน “กรุณาดับเครื่องยนต์” ในบริเวณพื้นที่จอดรถในตำแหน่งที่มองเห็นได้อย่างชัดเจนและทั่วถึง	-	<b>ภาพที่ 2.2-1</b> การจัดการระบบจราจร

1.2 คุณภาพอากาศ (ต่อ)				
2) มลพิษทางอากาศ (ต่อ)	3. จัดระบบการจราจรภายในภายในโครงการให้ชัดเจน รวมถึงควบคุมการปฏิบัติตามของผู้มาใช้บริการ	ทางโครงการมีการจัดระบบทิศทางการจราจรภายใน โครงการอย่างชัดเจน โดยจัดให้มีทางเข้า-ออกพื้นที่โครงการ ทั้งหมด 3 จุด สำหรับการจราจรภายในโครงการนั้น จะมี ถนนความกว้างไม่น้อยกว่า 6 เมตรจัดการเดินรถแบบ ทิศทางเดียว โดยจะมีลูกศรบอกทิศทางการจราจรอย่าง ชัดเจน สำหรับทางวิ่งเข้าสู่ที่จอดรถชั้นใต้ดิน จะจัดให้มี ทางเดินรถขนาดกว้างไม่น้อยกว่า 6 เมตร เป็นการเดินรถ แบบทิศทางเดียว	-	<b>ภาพที่ 2.2-1</b> การจัดการระบบ จราจร

4. จัดให้มีเจ้าหน้าที่อำนวยความสะดวกด้านการจราจร บริเวณทางเข้า-ออก โครงการ	โครงการมอบหมายให้เจ้าหน้าที่คอยอำนวยความสะดวก ด้านการจราจรบริเวณทางเข้า-ออกพื้นที่โครงการและขอ อนุญาตเข้าใช้พื้นที่จอดรถชั้นใต้ดินบริเวณทางเข้าชั้นจอดรถ	-	<b>ภาพที่ 2.2-1</b> การจัดการระบบ จราจร

1.3 ระดับเสียง	ควบคุมความเร็วของการใช้รถในบริเวณพื้นที่โครงการ เช่น ติด ป้ายจำกัดความเร็ว และทำสัญญาณเพื่อลดความเร็ว และช่วยลด ระดับเสียงที่เกิดจากการแล่นของรถยนต์ลดลงไปด้วย	โครงการมีการควบคุมความเร็วของรถภายในบริเวณพื้นที่ โครงการ โดยกำหนดให้มีการจำกัดความเร็วในการวิ่งของรถ 5 กม./ชม. และจัดให้มีสัญญาณหรือลานสะบัดเพื่อชะลอ ความเร็วของรถและเสียจากการจราจร	-	<b>ภาพที่ 2.2-1</b> การจัดการระบบ จราจร

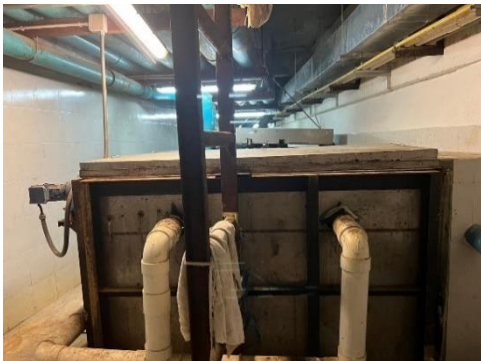
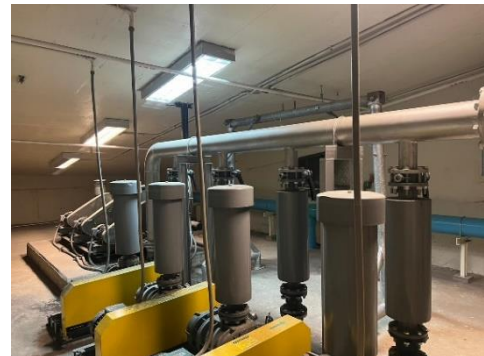
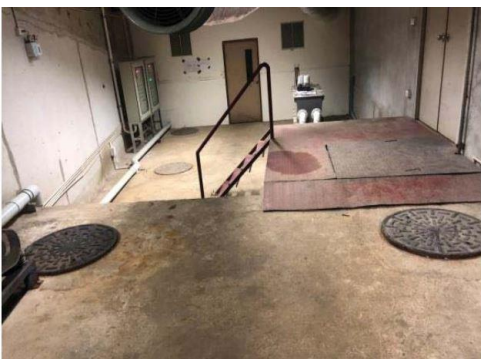
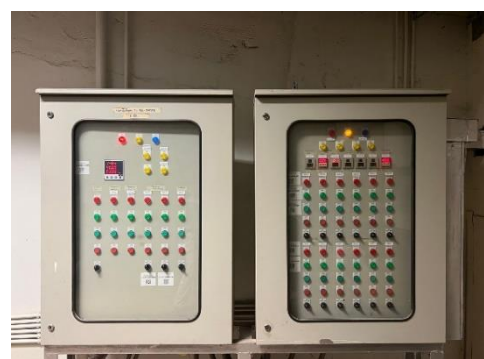
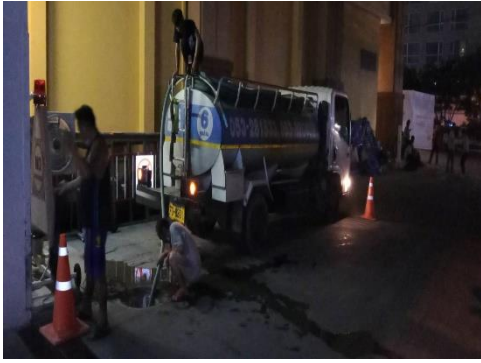
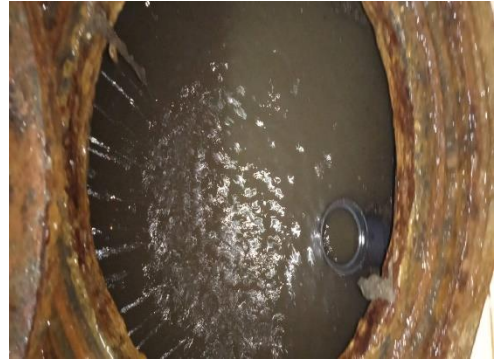
ภาพที่ 2.2-3 ระบบบำบัดน้ำเสียและการบำรุงรักษา

บ่อกวาดไขมัน

บ่อปรับสมดุล

ตู้ควบคุมการทำงานระบบบำบัดน้ำเสีย

สูบล้างปลัก

กำจัดไขมันออกจากบ่อกวาดไขมัน

1.4 คุณภาพน้ำผิวดิน	1. จัดให้มีระบบบำบัดน้ำเสียรวม จำนวน 1 ชุด ซึ่งเป็นระบบ บำบัดน้ำเสียแบบชีวภาพผสมระหว่างระบบตะกอนเร่ง (Activated Sludge System) และระบบฟิล์มตรึงแบบเติม อากาศ (Fixed Film Aeration) ออกแบบให้รองรับน้ำเสียได้ 1,000 ลบ.ม/วัน โดยประสิทธิภาพของระบบบำบัดน้ำเสีย เท่ากับร้อยละ 92 บำบัดน้ำเสียให้มีคุณภาพมาตรฐานน้ำทิ้ง จากอาคารประเภท ก.ซึ่งกำหนดให้มีค่า BOD ที่ออกจากระบบ ไม่เกิน 20 มก./ล.	โครงการได้ดำเนินการก่อสร้างระบบบำบัดน้ำเสีย จำนวน 1 ชุด ซึ่งเป็นระบบบำบัดน้ำเสียแบบชีวภาพผสมระหว่าง ระบบตะกอนเร่ง (Activated Sludge System) และ ระบบฟิล์มตรึงแบบเติมอากาศ (Fixed Film Aeration) ออกแบบให้รองรับน้ำเสียได้ 1,000 ลบ.ม/วัน และมีการ ควบคุมคุณภาพน้ำทิ้งภายหลังผ่านระบบบำบัดให้อยู่ใน เกณฑ์มาตรฐาน	-	<b>ภาพที่ 2.2-3</b> ระบบบำบัดน้ำเสีย และการ บำรุงรักษา

3. ประสานให้รถสูบล้างถังของ บริษัทเชียงใหม่กำจัดสิ่งปฏิกูล จำกัด ซึ่งได้สัมปทานสูบล้างถังจากเทศบาลนครเชียงใหม่ มา สูบล้างถังส่วนเกินจากระบบบำบัดน้ำเสียรวมไปกำจัดเป็น ประจำทุก 2 เดือน	โครงการมีการประสานรถสูบล้างถัง เพื่อมาสูบล้างถัง ส่วนเกินส่วนเกินจากระบบบำบัดน้ำเสียรวมไปกำจัด	-	<b>ภาพที่ 2.2-3</b> ระบบบำบัดน้ำเสีย และการ บำรุงรักษา

4. กำจัดไขมันออกจากบ่อกวาดไขมันเป็นประจำทุกสัปดาห์ โดย จัดให้มีพนักงานตัดไขมันใส่ถุงดำมัดปากถุงให้แน่น และนำไปไว้ ยังห้องพักมูลฝอยเปียกของโครงการ เพื่อให้รถเก็บขนมูลฝอย ของบริษัท เชียงใหม่ รีมดอย จำกัด ซึ่งได้รับสัมปทานการ จัดเก็บมูลฝอยจากเทศบาลนครเชียงใหม่จัดเก็บต่อไป	โครงการมีพนักงานกำจัดไขมันออกจากบ่อกวาดไขมันเป็น ประจำ โดยจะทำการตัดใส่ถุงดำและมัดปากถุงให้แน่น และนำไปเก็บไว้ยังห้องพักมูลฝอยเปียก เพื่อให้เจ้าหน้าที่ เก็บขนมูลฝอยนำไปกำจัด	-	<b>ภาพที่ 2.2-3</b> ระบบบำบัดน้ำเสีย และการ บำรุงรักษา

3.2 การบำบัดน้ำเสีย	1. จัดให้มีระบบบำบัดน้ำเสียรวม จำนวน 1 ชุด ซึ่งเป็นระบบ บำบัดน้ำเสียแบบชีวภาพผสมระหว่างระบบตะกอนเร่ง (Activated Sludge System) และระบบฟิล์มตรึงแบบเติม อากาศ (Fixed Film Aeration) ออกแบบให้รองรับน้ำเสียได้ 1,000 ลบ.ม./วัน โดยประสิทธิภาพของระบบบำบัดน้ำเสีย เท่ากับร้อยละ 92 บำบัดน้ำเสียให้มีคุณภาพตามมาตรฐานน้ำ ทิ้งจากอาคารประเภท ก ซึ่งกำหนดให้มีค่า BOD ที่ออกจาก ระบบไม่เกิน 20 มก./ล.	โครงการได้ดำเนินการก่อสร้างระบบบำบัดน้ำเสียรวม จำนวน 1 ชุด ซึ่งเป็นระบบบำบัดน้ำเสียแบบชีวภาพผสมระหว่างระบบ ตะกอนเร่ง (Activated Sludge System) และระบบฟิล์มตรึง แบบเติมอากาศ (Fixed Film Aeration) ออกแบบให้รองรับน้ำ เสียได้ 1,000 ลบ.ม./วัน และมีการควบคุมคุณภาพน้ำทิ้งภายหลัง ผ่านระบบบำบัดให้อยู่ในเกณฑ์มาตรฐาน	-	ภาพที่ 2.2-3 ระบบบำบัดน้ำ เสียและการ บำรุงรักษา

3. ประสานให้รถสูบล้างปฏิภูลของ บริษัทเชียงใหม่ กำจัดสิ่ง ปฏิภูล จำกัด ซึ่งได้สัมปทานสูบล้างปฏิภูลจากเทศบาลนคร เชียงใหม่ มาสูบล้างตะกอนส่วนเกินจากระบบบำบัดน้ำเสียรวม ไปกำจัดเป็นประจำทุก 2 เดือน	ทางโครงการจัดให้มีเจ้าหน้าที่ตรวจสอบปริมาณตะกอนของ ระบบบำบัดน้ำเสียของโครงการอย่างสม่ำเสมอ ทั้งนี้หากพบว่า มีปริมาณตะกอนสะสมในปริมาณมากทางโครงการจะติดต่อ ประสานงานไปยังหน่วยงานที่เกี่ยวข้องเข้ามาดำเนินการสูบล้าง ตะกอนส่วนเกินไปกำจัด	-	ภาพที่ 2.2-3 ระบบบำบัดน้ำ เสียและการ บำรุงรักษา

4. กำจัดไขมันจากบ่อกวาดไขมันเป็นประจำทุกสัปดาห์ โดย จัดให้มีพนักงานตักไขมันใส่ถุงดำมัดปากถุงให้แน่น และนำไป ไว้ยังห้องพักมูลฝอยเปียกของโครงการ เพื่อให้รถเก็บขนมูล ฝอยของบริษัท เชียงใหม่ รีดออก จำกัด ซึ่งได้รับสัมปทาน การจัดเก็บมูลฝอยจากเทศบาลนครเชียงใหม่ จัดเก็บต่อไป	โครงการมีพนักงานทำการตักไขมันจากบ่อกวาดไขมันเป็น ประจำ โดยจะทำการตักใส่ถุงดำและมัดปากถุงให้แน่นและนำไป เก็บไว้ยังห้องพักมูลฝอยเปียก เพื่อให้เจ้าหน้าที่เก็บขนมูลฝอย นำไปกำจัด	-	ภาพที่ 2.2-3 ระบบบำบัดน้ำ เสียและการ บำรุงรักษา

3.2 การบำบัดน้ำเสีย (ต่อ)	5. จัดให้มีมอเตอร์ไฟฟ้าสำหรับระบบบำบัดน้ำเสียรวมของโครงการแยกจาก มอเตอร์ไฟฟ้าอื่น ๆ โดยเฉพาะ	ทางโครงการจัดให้มีมอเตอร์ไฟฟ้าสำหรับระบบบำบัด น้ำเสียรวมของโครงการ แยกจากมอเตอร์ไฟฟ้าอื่นๆ โดยเฉพาะ	-	ภาพที่ 2.2-3 ระบบบำบัดน้ำ เสียและการ บำรุงรักษา

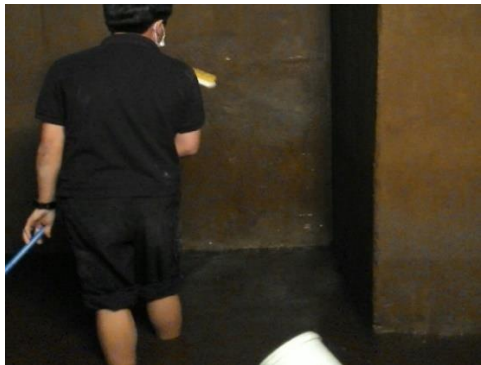
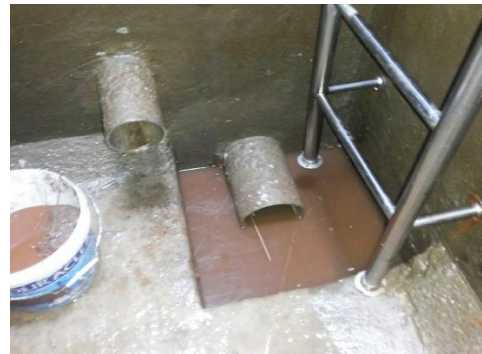
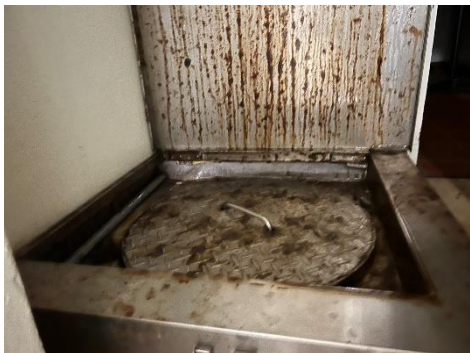
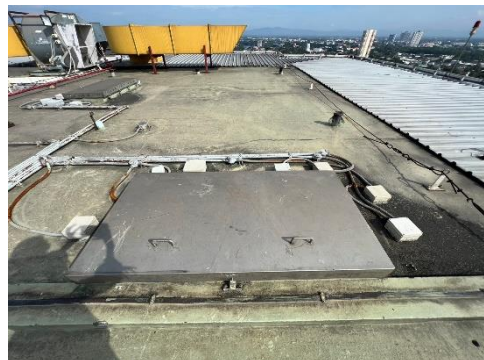
ล้างแท้งค์น้ำใช้

น้ำใช้ใต้ดิน

น้ำใช้รดตาฟ้า

3.1 การใช้น้ำ	1. จัดให้มีถังเก็บน้ำ สรรองน้ำใช้ได้นานประมาณ 16 วัน โดยมี รายละเอียดดังนี้ (1) ถังเก็บน้ำใต้ดิน จำนวน 2 ถัง โดยถังแรกมีความจุประมาณ 638 ลบ.ม. และถังที่สองมีความจุประมาณ 745 ลบ.ม. รวม 2 ถัง มีความจุประมาณ 1,383 ลบ.ม. สรรองน้ำใช้เพื่ออุปโภค-บริโภค รวม 832 ลบ.ม. (2) ถังเก็บน้ำชั้นที่ 5 จำนวน 2 ถัง แต่ละถังมีความจุ 30.4 ลบ.ม. รวม 2 ถัง มีความจุ 61 ลบ.ม. สรรองน้ำอุปโภค-บริโภคทั้งหมด (3) ถังเก็บน้ำชั้นที่ 22 (ชั้นหลังคา) จำนวน 4 ถัง โดยสองถังแรก มีความจุรวม 150 ลบ.ม. สรรองน้ำ เพื่ออุปโภค-บริโภคทั้งหมด	ทางโครงการมีการจัดทำถังสำรองน้ำในโครงการทั้งหมด 3 แห่ง ได้แก่ ถังเก็บน้ำชั้นใต้ดิน ตั้งอยู่ชั้นใต้ดิน B2 มีจำนวน 2 ถัง ความจุรวม 1,383 ลูกบาศก์เมตร ถังเก็บน้ำชั้นที่ 5 มี จำนวน 2 ถัง มีความจุรวม 61 ลูกบาศก์เมตร และถังเก็บน้ำ ชั้นที่ 22 มีจำนวน 2 ถัง เชื่อมติดกันมีความจุรวม 225 ลูกบาศก์เมตร ซึ่งเพียงพอต่อความต้องการใช้น้ำภายใน โครงการ	-	ภาพที่ 2.2-4 ระบบน้ำใช้

3.1 การใช้น้ำ (ต่อ)	2. จัดให้มีเจ้าหน้าที่ดูแลรักษาระบบเส้นท่อประปาให้อยู่ในสภาพดี	โครงการจัดให้มีเจ้าหน้าที่ในการตรวจสอบดูแลรักษาระบบ เส้นท่อประปาเป็นประจำทุกวัน เมื่อตรวจสอบพบว่าการ ชำรุดเสียหายของอุปกรณ์เจ้าหน้าที่จะดำเนินการแก้ไข/ ซ่อมแซมทันที	-	ภาพที่ 2.2-4 ระบบน้ำใช้

3. รณรงค์ให้พนักงานและผู้มาใช้บริการใช้น้ำอย่างประหยัด	ทางโครงการมีการรณรงค์ให้พนักงานและเจ้าหน้าที่โครงการ มีการใช้น้ำอย่างประหยัด โดยมีการประชาสัมพันธ์ ขอความ ร่วมมือหลากหลายช่องทาง เช่น กิจกรรมการรณรงค์ การ ติดบอร์ดประชาสัมพันธ์ เป็นต้น อีกทั้งทางโครงการยังได้รับ รางวัลมาตรฐานโรงแรมสีเขียว Green Hotel ซึ่งเป็นการ ส่งเสริมให้สถานประกอบการโรงแรมมีการใช้ทรัพยากรและ พลังงานอย่างคุ้มค่า	-	ภาพที่ 2.2-4 ระบบน้ำใช้

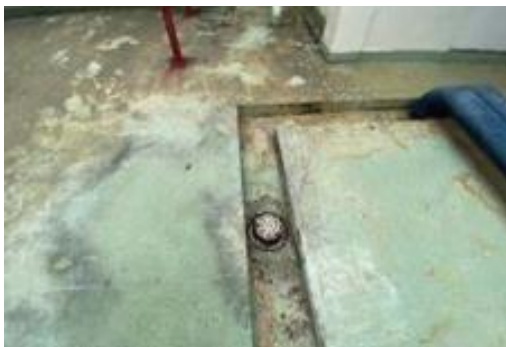
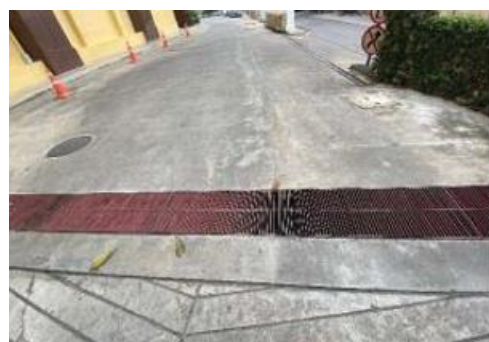
หัวรับน้ำฝน

รางระบายน้ำ

3.3 การระบายน้ำ	1. จัดให้มีบ่อหน่วงน้ำจำนวน 1 บ่อ ขนาดความจุ 285 ลบ.ม.ตั้งอยู่ใต้ดิน ด้านทิศตะวันออก โดยน้ำจากบ่อหน่วงน้ำจะถูกจำกัดการระบายด้วย เครื่องสูบน้ำ จำนวน 2 เครื่อง (ใช้งานจริง 1 เครื่อง สำรอง 1 เครื่อง) อัตราการสูบน้ำเครื่องละ 4.2 ลบ.ม./นาที่ (0.07 ลบ.ม./วินาที) ซึ่งไม่เกิน อัตราการระบายน้ำก่อนการพัฒนาโครงการ	โครงการจัดให้มีการก่อสร้างบ่อหน่วงน้ำสำหรับรองรับ น้ำฝนจากชั้นหลังคาและรอบพื้นที่โครงการ จำนวน 1 บ่อ โดยน้ำจากบ่อหน่วงน้ำจะถูกจำกัดการระบายด้วย เครื่องสูบน้ำซึ่งมีทั้งหมด 2 เครื่อง ทั้งนี้ทางโครงการมี การควบคุมอัตราการระบายน้ำฝนลงรางสาธารณะ นอกพื้นที่โครงการในอัตราไม่เกินกว่าการระบายน้ำ ก่อนพัฒนาโครงการ	-	ภาพที่ 2.2-5 ระบบระบายน้ำ

2. หมั่นตรวจสอบดูแลบ่อบักของระบบระบายน้ำเป็นประจำทุกเดือน เพื่อป้องกันมิให้มีการสะสมของตะกอนดินในบ่อบัก ที่เป็นสาเหตุให้เกิด การอุดตันซึ่งเป็นอุปสรรคในการระบายน้ำ	โครงการจัดให้มีเจ้าหน้าที่คอยตรวจสอบดูแลบ่อบัก ของระบบระบายน้ำเป็นประจำทุกเดือน ทั้งนี้หาก พบว่าการสะสมของปริมาณตะกอนดินในบ่อบักจน กีดขวางการระบายของน้ำ เจ้าหน้าที่จะดำเนินการขุด ลอกวางระบายน้ำ	-	ภาพที่ 2.2-5 ระบบระบายน้ำ

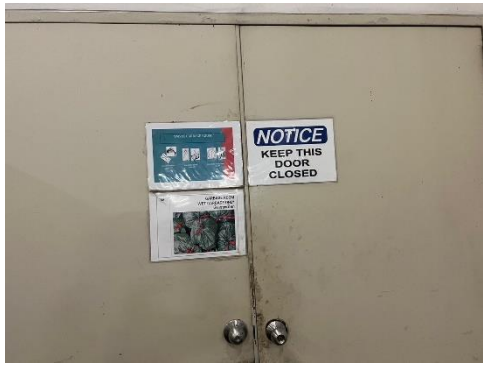
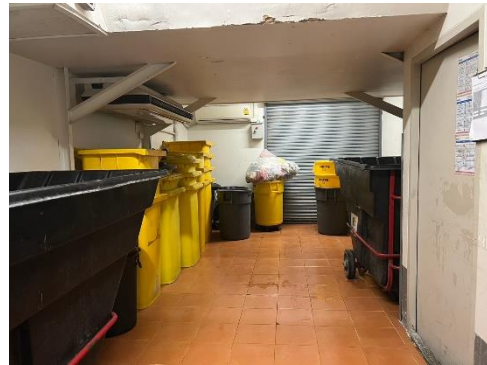
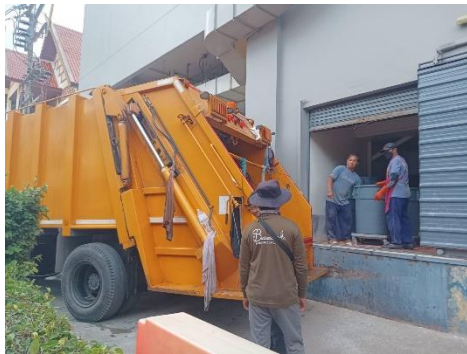
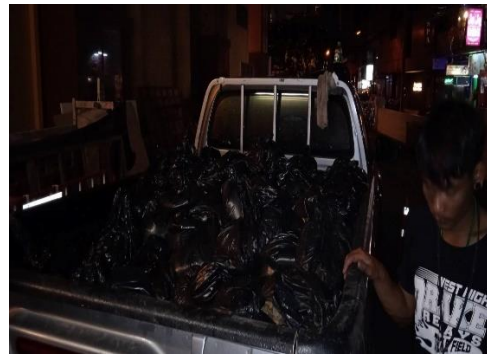
ภาพที่ 2.2-6 การจัดการมูลฝอย

ห้องพักมูลฝอย

การขนย้ายขยะ

3.4 การจัดการมูลฝอย	1. จัดให้มีถังมูลฝอยขนาด 8-10 ลิตร จำนวน 2 ถัง ตั้งไว้ในห้องพัก และห้องน้ำในแต่ละห้องพัก สำหรับพื้นที่ส่วนอื่นๆ จัดให้มีถังรองรับมูล ฝอยขนาด 20-100 ลิตร พร้อมฝาปิดตั้งอยู่ทั่วไปภายในพื้นที่โครงการ	โครงการจัดให้มีถังรองรับมูลฝอยขนาด 10 ลิตร ไว้ใน ห้องพักจำนวน 2 ถัง โดยตั้งไว้ในส่วนของห้องพักและ ห้องน้ำจุดละ 1 ถัง สำหรับพื้นที่ทั่วไปภายในโครงการ จัดให้ มีถังรองรับมูลฝอยขนาด 50 ลิตร ตั้งไว้ตามจุด ต่างๆทั่วโครงการ	-	ภาพที่ 2.2-6 การจัดการขยะ มูลฝอย

3.4 การจัดการมูลฝอย (ต่อ)	2. จัดให้มีพนักงานเข้าไปทำความสะอาด เก็บรวบรวมมูลฝอยและทำการคัดแยกมูลฝอย แล้วนำไปเก็บรวบรวมไว้ที่ห้องพักรวมมูลฝอยรวมของโครงการ ทั้งนี้การคัดแยกมูลฝอยทำให้มีปริมาณมูลฝอยที่นำไปกำจัดลดลงประมาณร้อยละ 25 ของปริมาณมูลฝอยที่เกิดขึ้นในแต่ละวัน เหลือมูลฝอยที่ต้องนำไปกำจัด 6.5 ลบ.ม./วัน หรือประมาณ 2.1 ตัน/วัน ซึ่งช่วยลดปริมาณมูลฝอยได้อีกทางหนึ่ง	พนักงานจะเข้ามาทำความสะอาดในส่วนของห้องพักทุกเช้า หรือผู้มาใช้บริการเช็คเอาท์ออกจากห้องพัก และในส่วนบริเวณพื้นที่อื่นๆ จะทำการเก็บรวบรวมมูลฝอยช่วงเวลา 10.00 น. แล้วนำไปรวบรวมไว้บริเวณห้องพักรวมมูลฝอยรวม ซึ่งพนักงานมีการคัดแยกประเภทขยะตั้งแต่ขั้นตอนแรกทำการเก็บขน	-	ภาพที่ 2.2-6 การจัดการขยะ มูลฝอย

3. การเก็บมูลฝอยในถุงไม่ให้ มีปริมาณหรือน้ำหนักมากเกินไป โดยบรรจุปริมาณมูลฝอยประมาณ 3 ใน 4 ของถุง	ในการเก็บขนมูลฝอยแต่ละครั้ง พนักงานมีการขยะมูลฝอยบรรจุในถุงรองรับในปริมาณที่รองรับได้และสามารถมัดปากถุงได้	-	ภาพที่ 2.2-6 การจัดการขยะ มูลฝอย

4. ก่อนรวบรวมมูลฝอยจากจุดต่างๆ ไปยังห้องพักรวมมูลฝอยรวม ให้มัดปากถุงให้แน่นเพื่อป้องกันมูลฝอยกระจัดกระจายและสะดวกต่อการขนย้าย	พนักงานมีการตรวจสอบภาชนะรองรับและมัดปากถุงให้แน่นก่อนทำการขนย้ายมูลฝอยมาเก็บรวบรวมไว้ยังบริเวณห้องพักรวมมูลฝอยรวม	-	ภาพที่ 2.2-6 การจัดการขยะ มูลฝอย

5. จัดให้มีห้องพักรวมมูลฝอยรวม แบ่งเป็น ห้องพักรวมมูลฝอยแห้ง และห้องพักรวมมูลฝอยเปียก โดยห้องพักรวมมูลฝอยแห้งความจุประมาณ 35.7 ลบ.ม. และห้องพักรวมมูลฝอยเปียกความจุประมาณ 32.8 ลบ.ม.	โครงการจัดให้มีห้องพักรวมมูลฝอยรวมภายในโครงการ โดยแบ่งออกเป็น 2 ห้อง ได้แก่ ห้องพักรวมมูลฝอยเปียกและห้องพักรวมมูลฝอยแห้งหรือรีไซเคิล โดยขนาดของห้องเพียงพอต่อการเก็บรวบรวมมูลฝอยที่เกิดขึ้นภายในโครงการ	-	ภาพที่ 2.2-6 การจัดการขยะ มูลฝอย

6. จัดให้มีการทำความสะอาดห้องพักรวมมูลฝอยรวมของโครงการอย่างสม่ำเสมอทุกสัปดาห์ เพื่อป้องกันการเพาะตัวของเชื้อโรค	โครงการกำหนดให้พนักงานทำความสะอาดห้องพักรวมมูลฝอยรวมทุกครั้งหลังจากที่สำนักงานเทศบาลเข้ามาดำเนินการเก็บขนมูลฝอยไปกำจัดเพื่อป้องกันการเพาะตัวของเชื้อโรคและสัตว์นำโรค	-	ภาพที่ 2.2-6 การจัดการขยะ มูลฝอย

3.4 การจัดการมูลฝอย (ต่อ)	7. ห้องพักมูลฝอยรวมต้องมีประตูปิดมิดชิด เพื่อป้องกันกลิ่น รบกวนผู้พักอาศัยและชุมชนบริเวณใกล้เคียง โดยเปิดประตู เฉพาะช่วงที่มีการเก็บขนมูลฝอยเท่านั้น	บริเวณห้องพักมูลฝอยรวมมีการปิดประตูอย่างมิดชิด เพื่อ ป้องกันกลิ่นรบกวนต่อผู้พักอาศัยหรือบริเวณข้างเคียง โดยจะทำ การเปิดเฉพาะช่วงที่มีการเก็บขน	-	ภาพที่ 2.2-6 การจัดการขยะ มูลฝอย

8. บริเวณพื้นที่ห้องพักมูลฝอยรวม ต้องจัดให้มีท่อรวมน้ำจากการ ล้างห้องพักมูลฝอยเข้าสู่ ระบบบำบัดน้ำเสียรวมของโครงการ เพื่อบำบัดก่อนระบายออกสู่ภายนอกโครงการ	โครงการจัดให้ภายในห้องพักมูลฝอยรวมมีท่อรวมน้ำเสียที่ เกิดจากกิจกรรมการล้างทำความสะอาดเข้าสู่ระบบบำบัดน้ำเสีย ของโครงการ	-	ภาพที่ 2.2-6 การจัดการขยะ มูลฝอย

10. ติดตามประสานงานการจัดเก็บมูลฝอยของ บริษัท เชียงใหม่ ริมตอย จำกัด ซึ่งได้รับสัมปทานจัดเก็บมูลฝอยจากเทศบาล นครเชียงใหม่ให้มาเก็บมูลฝอยจากโครงการอย่างสม่ำเสมอ ทุกวันโดยไม่มีการตกค้าง	ทางโครงการมีการประสานงานกับหน่วยงานรับกำจัดขยะ เข้า มาจัดเก็บมูลฝอยภายในโครงการเป็นประจำทุกวัน เพื่อไม่ให้ มี ขยะตกค้างในพื้นที่โครงการ	-	ภาพที่ 2.2-6 การจัดการขยะ มูลฝอย

11. ประสานกับร้านซื้อของเก่าบริเวณใกล้เคียง ให้มารับซื้อมูล ฝอยที่สามารถนำกลับมาใช้ได้อีกโดยตรง	ทางโครงการมีการประสานงานกับร้านรับซื้อขยะรีไซเคิลบริเวณ ใกล้เคียงโครงการเข้ามารับซื้อเพื่อสามารถนำกลับไปใช้ ประโยชน์ใหม่	-	ภาพที่ 2.2-6 การจัดการขยะ มูลฝอย

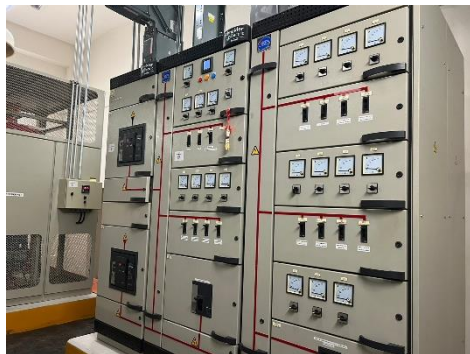
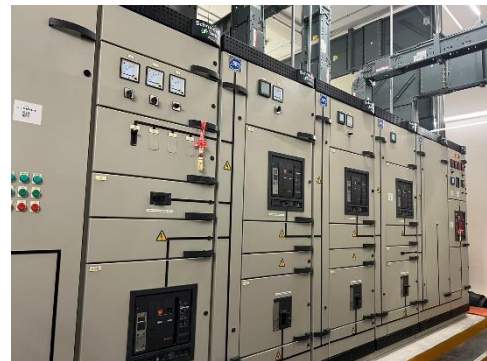
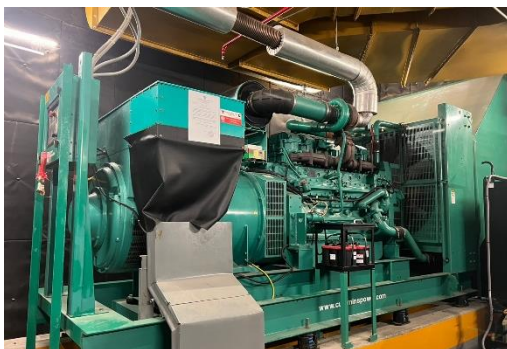
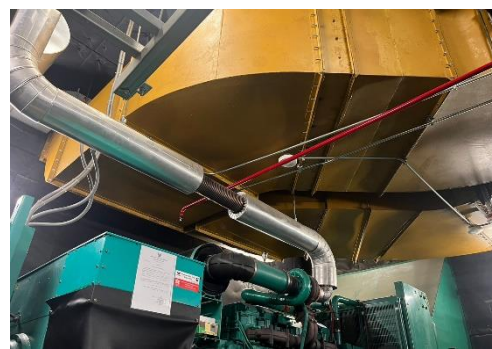
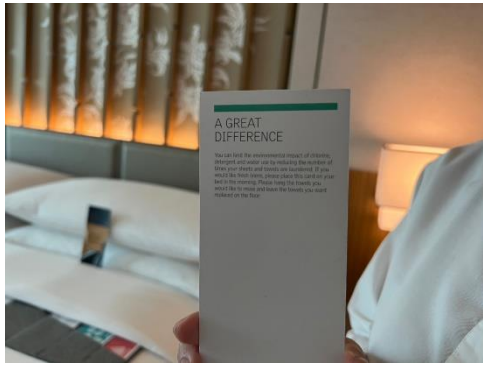
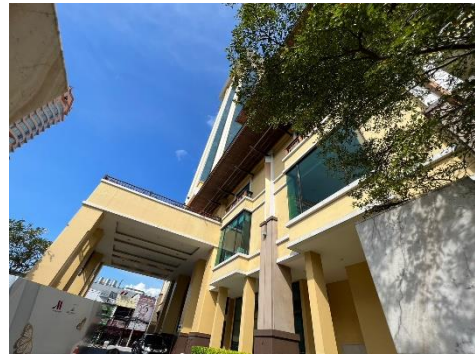
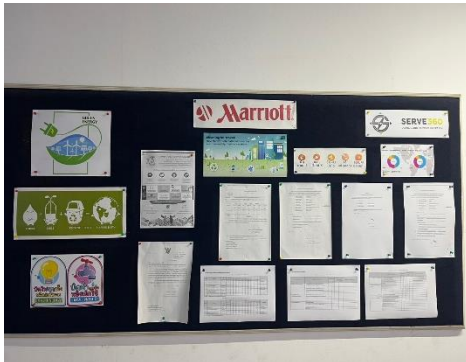
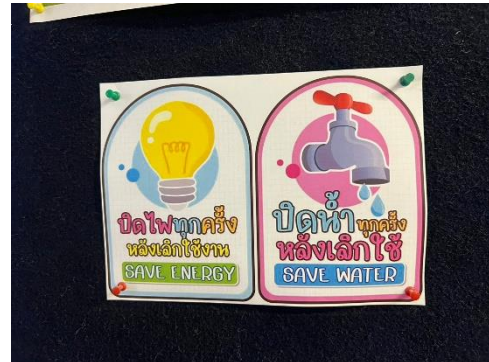
ภาพที่ 2.2-7 ระบบไฟฟ้าและการอนุรักษ์พลังงาน

Transformer

Generator

3.5 การใช้ไฟฟ้า	1. ติดตั้ง Transformer ชนิด Dry Type Cast Resin ขนาด 2,000 KVA จำนวน 2 ชุด ซึ่งเพียงพอกับความต้องการใช้ไฟฟ้าของโครงการ 3,962 KVA	โครงการดำเนินการติดตั้ง Transformer ชนิด Dry Type Cast Resin ขนาด 2,000 KVA จำนวน 2 ชุด โดยติดตั้งไว้บริเวณห้อง MDB ชั้นที่ 5 สำหรับแปลงกระแสไฟฟ้าแล้วจ่ายไปยังส่วนต่างๆ ของโครงการ	-	ภาพที่ 2.2-7 ระบบไฟฟ้าและ การอนุรักษ์ พลังงาน

2. จัดให้มีเครื่องกำเนิดไฟฟ้าฉุกเฉิน (Generator) ขนาด 900 KVA จำนวน 1 เครื่อง และจัดให้มีไฟฟ้าส่องสว่างฉุกเฉินทำงานโดยใช้แบตเตอรี่ติดตั้งบริเวณโถงทางเดิน	โครงการดำเนินการติดตั้งเครื่องกำเนิดไฟฟ้าสำรอง (Generator) ขนาด 900 KVA จำนวน 1 เครื่อง พร้อมทั้งจัดให้ มีไฟฟ้าส่องสว่างฉุกเฉิน บริเวณโถงทางเดินและส่วนต่างๆ สำหรับใช้งานในกรณีเกิดเหตุไฟฟ้าขัดข้อง	-	ภาพที่ 2.2-7 ระบบไฟฟ้าและ การอนุรักษ์ พลังงาน

3. รณรงค์ให้พนักงานและผู้ใช้บริการใช้ไฟฟ้าอย่างประหยัด	ทางโครงการมีการรณรงค์ให้พนักงานและเจ้าหน้าที่โครงการมีการใช้น้ำอย่างประหยัด โดยมีการประชาสัมพันธ์ ขอความร่วมมือหลากหลายช่องทาง เช่น กิจกรรมการรณรงค์ การติดบอร์ดประชาสัมพันธ์ เป็นต้น อีกทั้งทางโครงการยังได้รับรางวัลมาตรฐานโรงแรมสีเขียว Green Hotel ซึ่งเป็นการส่งเสริมให้สถานประกอบการโรงแรมมีการใช้ทรัพยากรและพลังงานอย่างคุ้มค่า	-	ภาพที่ 2.2-7 ระบบไฟฟ้าและ การอนุรักษ์ พลังงาน

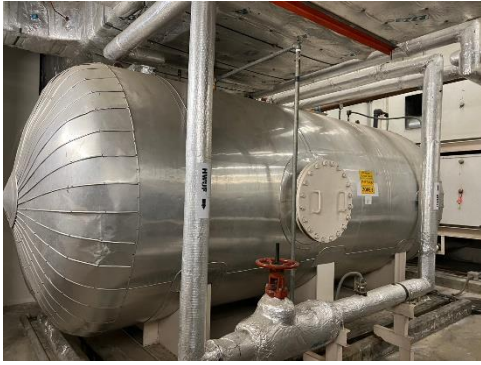
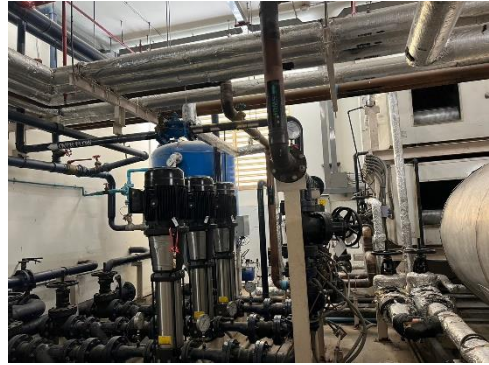
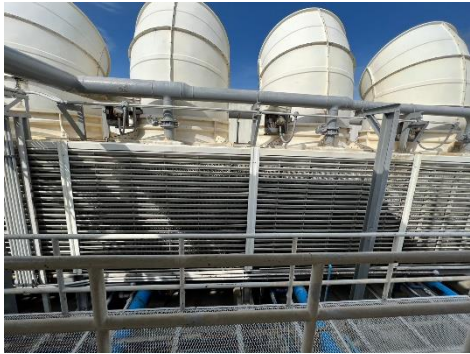
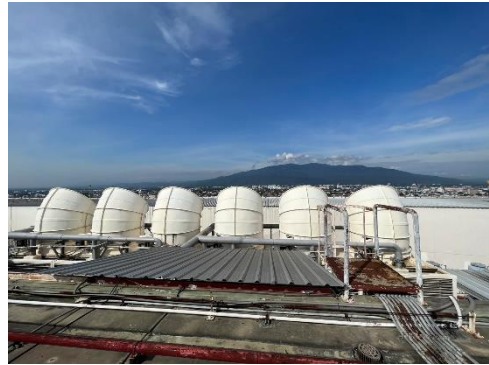
ภาพที่ 2.2-9 ระบบปรับอากาศและระบบระบายอากาศ

ระบบทำน้ำร้อนชนิด Heat Pump

Cooling Tower หรือหอหล่อเย็น
