ผลการปฏิบัติตามมาตรการป้องกัน
และแก้ไขผลกระทบสิ่งแวดล้อม

ผลการปฏิบัติตามมาตรการป้องกันและแก้ไขผลกระทบสิ่งแวดล้อม

ผลการปฏิบัติตามมาตรการป้องกันและแก้ไขผลกระทบสิ่งแวดล้อม โครงการโรงงานผลิตเหล็กแท่งและผลิตภัณฑ์เหล็กที่ผลิตจากเหล็กถลุง บริษัท หยงซิง สตีล (ไทยแลนด์) จำกัด ระหว่างเดือนมกราคม ถึง มิถุนายน 2566 สามารถแสดงรายละเอียดดังตารางที่ 2.2-1 และรูปที่ 2.2

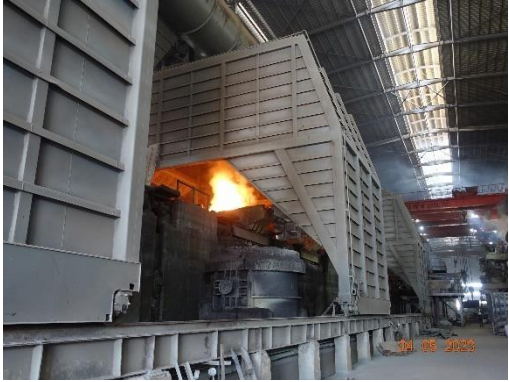
(1) ระบบรวบรวมฝุ่นหรือฟุ้งอากาศร้อน

2. คุณภาพอากาศ 1) ติดตั้งระบบรวบรวมฝุ่นหรือฟุ้งอากาศร้อนที่เกิดขึ้นจากกระบวนการ ผลิตเข้าสู่ระบบดักฝุ่นแบบถุงกรอง รายละเอียดดังนี้ (1) ติดตั้ง Canopy Hood เหนือเตาหลอมแบบเหนี่ยวนำไฟฟ้า (Induction Furnace; LF) แต่ละชุด (2) ออกแบบให้เตาหลอมแบบอาร์คไฟฟ้า (Electric Arc Furnace; EAF) และเตาอุ้มน้ำเหล็ก (Ladle Furnace; LF) มีลักษณะการทำงานที่เป็น ระบบปิดและออกแบบให้มีท่อดูดอากาศเชื่อมกับเตาโดยตรงเพื่อ รวบรวมฝุ่นละอองที่เกิดขึ้น (3) ติดตั้ง Canopy Hood และระบบที่รวบรวมอากาศเพื่อรวบรวมฝุ่น ละอองและฟุ้งอากาศร้อนจากปากเตาปรับปรุงคุณภาพน้ำเหล็กแบบ AOD (Argon Oxygen Decarburization Furnace)	- โครงการมีการติดตั้งระบบรวบรวมฝุ่นที่เกิดจากกระบวนการ การผลิตเข้าสู่ระบบดักกรองฝุ่นแบบถุงกรอง และมีการ ติดตั้ง Canopy hood เหนือเตาหลอมแบบเหนี่ยวนำไฟฟ้า ของแต่ละชุด นอกจากนี้ทางโครงการยังมีการติดตั้ง เตาอุ้มน้ำเหล็กโดยมีลักษณะการทำงานในที่เป็นระบบปิด และมีท่อดูดอากาศเชื่อมกับเตาโดยตรงเพื่อรวบรวมฝุ่น ละอองที่เกิดขึ้น	- ไม่พบ	- รูปที่ 2.2 (1) ระบบรวบรวมฝุ่น หรือฟุ้งอากาศร้อน - รูปที่ 2.2 (2) เตาอุ้มน้ำเหล็ก (LF)

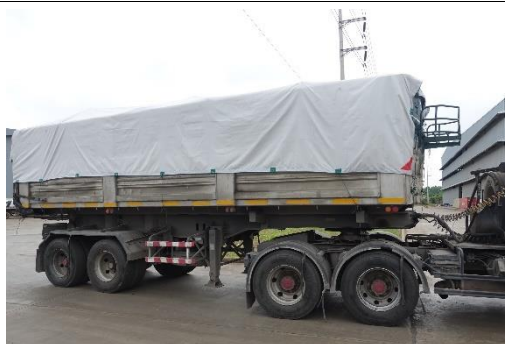
2. คุณภาพอากาศ (ต่อ) 7) การขนส่งเศษเหล็กให้มีวัสดุปิดคลุมกระบะบรรทุกให้มิดชิดเพื่อป้องกันการฟุ้งกระจายของฝุ่นละออง	- มีการปิดคลุมกระบะบรรทุกของรถขนส่งเศษเหล็กอย่างมิดชิด เพื่อป้องกันการฟุ้งกระจายของฝุ่นละออง	- ไม่พบ	- รูปที่ 2.2 (6) การปิดคลุมกระบะบรรทุก (การขนส่งเศษเหล็ก)

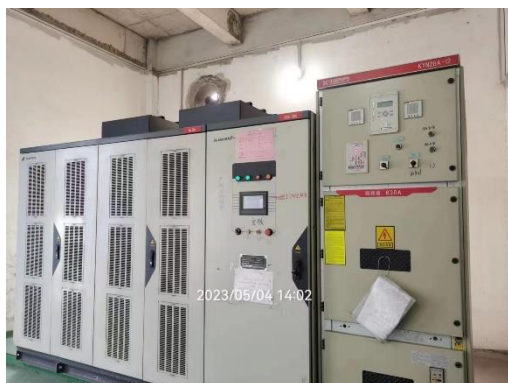
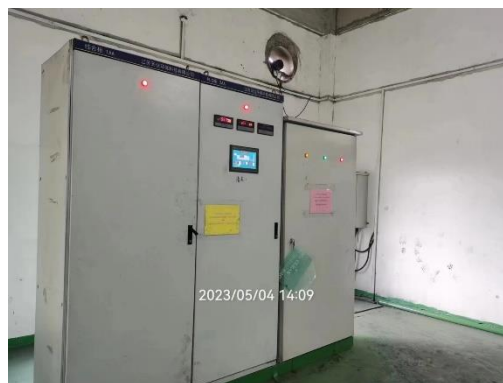
(7) ระบบไฟฟ้าสำรองสำหรับเครื่องดักฝุ่นแบบถ่วงกรงของเตาหลอมเหล็ก

9) จัดให้มีระบบไฟฟ้าสำรองสำหรับเครื่องดักฝุ่นแบบถุงกรองของเตาหลอมเหล็กเพื่อให้สามารถใช้งานได้เมื่อระบบไฟฟ้าหลักเกิดขัดข้อง	- มีการติดตั้งระบบไฟฟ้าสำรองสำหรับเครื่องดักฝุ่นแบบถุงกรองของเตาหลอมเหล็กเพื่อให้ใช้งานได้เมื่อระบบไฟฟ้าหลักเกิดเหตุขัดข้อง	- ไม่พบ	- รูปที่ 2.2 (7) ระบบไฟฟ้าสำรองสำหรับเครื่องดักฝุ่นแบบถุงกรองของเตาหลอมเหล็ก

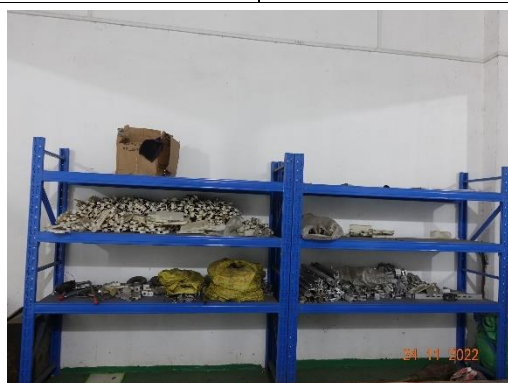
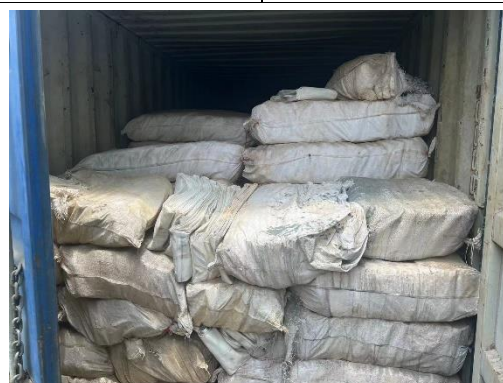
10) จัดเตรียมอะไหล่และอุปกรณ์ซ่อมบำรุงระบบดักฝุ่นละอองให้เพียงพอเพื่อให้สามารถปรับปรุงแก้ไขระบบได้ทันที	- มีการจัดเตรียมอะไหล่และอุปกรณ์สำหรับซ่อมบำรุงระบบดักฝุ่นละอองที่เพียงพอ	- ไม่พบ	- รูปที่ 2.2 (8) อะไหล่และอุปกรณ์ซ่อมบำรุงระบบดักฝุ่นละออง

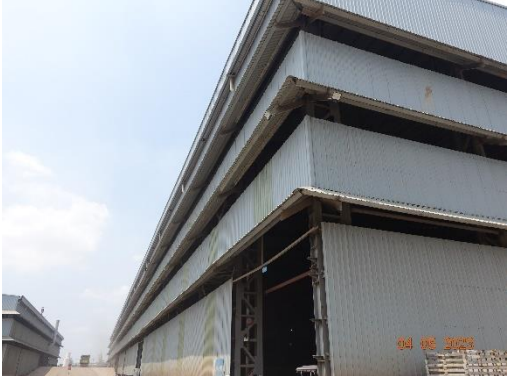
2) ก่อสร้างผนังล้อมรอบเตาหลอมเหล็กแบบอาร์คไฟฟ้าเพื่อลดเสียงดังจากแหล่งกำเนิดเสียงที่สำคัญ	- โครงการมีการออกแบบให้เตาหลอมเหล็กอยู่ภายในอาคารส่วนการผลิตที่มีหลังคาปกคลุมและมีผนังล้อมรอบเพื่อลดผลกระทบด้านเสียง	- ไม่พบ	- รูปที่ 2.2 (10) อาคารผลิต

3) กำหนดให้กิจกรรมการเทเศษเหล็กอยู่ภายในอาคารส่วนการผลิตที่มีหลังคาปกคลุมและมีผนังล้อมรอบ	- โครงการมีการออกแบบสำหรับกิจกรรมการเทเศษเหล็กให้อยู่ภายในอาคารส่วนการผลิตที่มีหลังคาปกคลุมและมีผนังล้อมรอบเพื่อลดผลกระทบด้านเสียง	- ไม่พบ	- รูปที่ 2.2 (10) อาคารผลิต

4. คุณภาพน้ำ (ต่อ) 10) กำหนดให้เครื่องจักรการผลิตและเศษเหล็กที่เป็นวัตถุดิบของโครงการ อยู่ในอาคารการผลิตที่มีหลังคาปกคลุมอย่างมิดชิดเพื่อป้องกันการชะ ของน้ำฝนหรือป้องกันน้ำฝนปนเปื้อน	- เครื่องจักรการผลิตของโครงการอยู่ในอาคารผลิต	- ไม่พบ	- รูปที่ 2.2 (10) อาคารผลิต

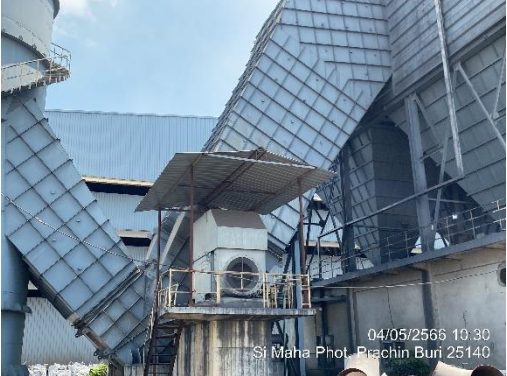
4) กำหนดให้มีการก่อสร้างอาคารหรือผนังปิดล้อมรอบระบบพัดลมดูดอากาศของระบบบำบัดมลพิษทางอากาศ เพื่อลดผลกระทบด้านระบบเสียงจากอุปกรณ์ดังกล่าว	- โครงการอยู่ระหว่างกำหนดแผนงานเพื่อดำเนินงานในลำดับต่อไป	- ไม่พบ	- รูปที่ 2.2 (11) ระบบพัดลมดูดอากาศของระบบบำบัดมลพิษทางอากาศ

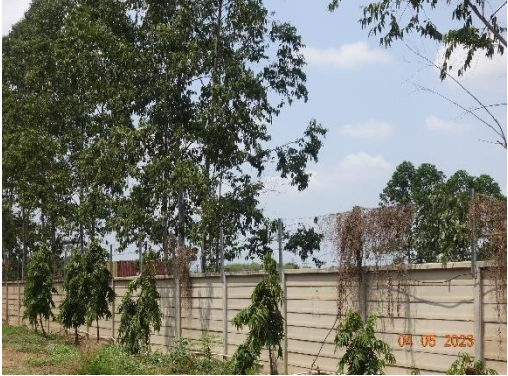
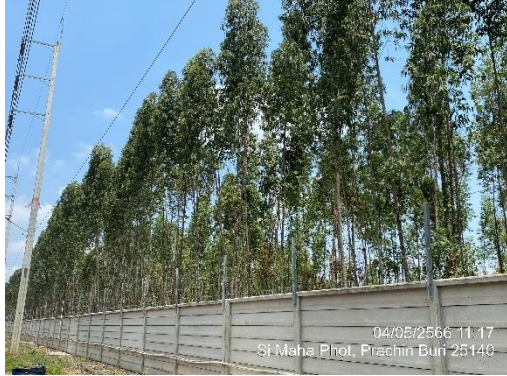
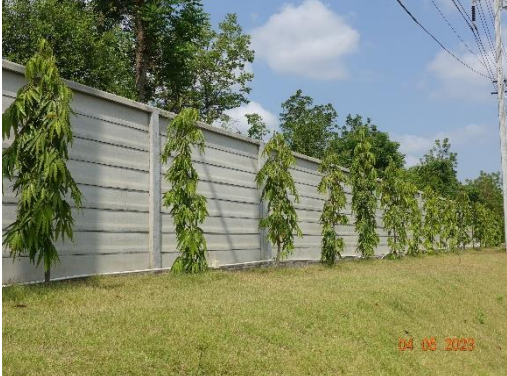
7) จัดให้กำแพงรั้วที่เป็นวัสดุป้องกันเสียงดังสูงอย่างน้อย 3 เมตร บริเวณแนวเขตที่ดินของโครงการด้านที่อยู่ใกล้กับชุมชน	- จัดทำกำแพงรั้วโดยรอบโครงการ โดยเฉพาะด้านที่อยู่ใกล้กับชุมชน	- ไม่พบ	- รูปที่ 2.2 (12) กำแพงรอบโครงการ

9) กำหนดให้มีแนวป้องกันโดยรอบพื้นที่โครงการโดยเฉพาะด้านที่อยู่ใกล้ชุมชนโดยมีความกว้างอย่างน้อย 6 เมตร ทั้งนี้ กำหนดให้มีการปลูกต้นไม้ยืนต้นบริเวณแนวป้องกันดังกล่าวเพื่อใช้เป็นแนวป้องกันเสียง	- มีการจัดทำกำแพงรั้วรอบพื้นที่โครงการ และเริ่มปลูกต้นไม้บริเวณแนวป้องกันโดยรอบพื้นที่โครงการ	- ไม่พบ	- รูปที่ 2.2 (12) กำแพงรอบโครงการ

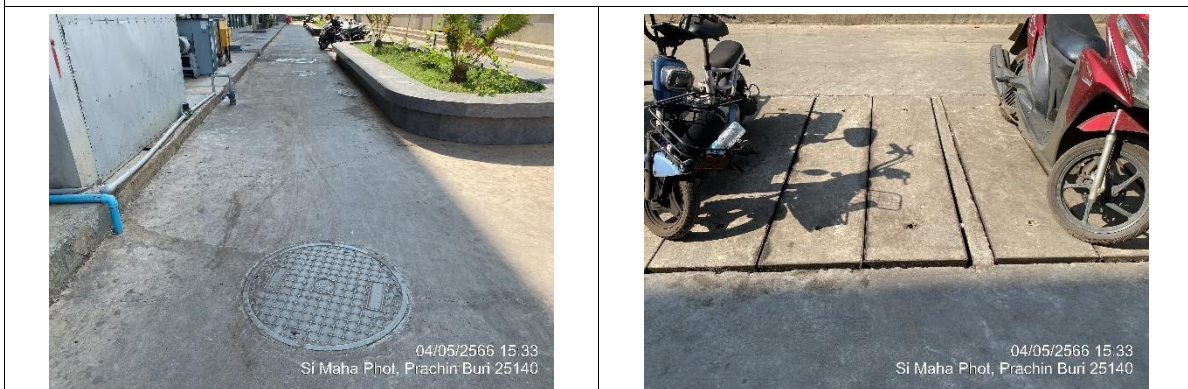
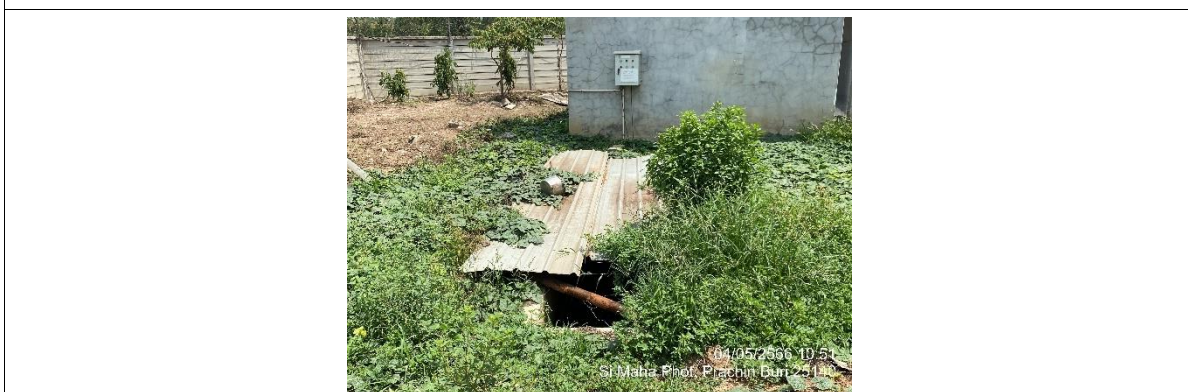
4. คุณภาพน้ำ 1) ติดตั้งถังบำบัดน้ำเสียสำเร็จรูปแบบเติมอากาศ จำนวน 5 ชุด โดยที่แต่ละชุดมีขนาดรองรับน้ำเสียได้ 25 ลูกบาศก์เมตรต่อวัน เพื่อบำบัดน้ำเสียจากกิจกรรมของพนักงานปริมาณ 43.2 ลูกบาศก์เมตรต่อวัน โดยเป็นน้ำเสียจากอาคารสำนักงาน 5.6 ลูกบาศก์เมตรต่อวัน น้ำเสียจากอาคารที่พักอาศัยของพนักงาน 20.8 ลูกบาศก์เมตรต่อวัน และน้ำเสียจากห้องน้ำในพื้นที่ส่วนการผลิต 3 แห่ง แห่งละ 5.6 ลูกบาศก์เมตรต่อวัน ให้มีคุณภาพอยู่ในเกณฑ์มาตรฐานควบคุมก่อนหมุนเวียนน้ำทิ้งที่ผ่านการบำบัดทั้งหมดกลับไปใช้ในพื้นที่สีเขียวของโครงการ โดยไม่มีการระบายน้ำทิ้งออกสู่ภายนอก	- มีการติดตั้งถังบำบัดน้ำเสียสำเร็จรูปเพื่อบำบัดน้ำเสียจากกิจกรรมของพนักงาน (ห้องน้ำภายในโรงงาน) น้ำเสียจากอาคารที่พักอาศัยของพนักงาน โดยน้ำทิ้งที่เกิดขึ้นรวบรวมในบ่อบั่กน้ำทิ้ง โดยไม่ได้ระบายน้ำออกสู่ภายนอกโครงการ	- ไม่พบ	- รูปที่ 2.2 (14) การติดตั้งถังบำบัดน้ำเสียสำเร็จรูป - รูปที่ 2.2 (15) บ่อบั่กน้ำทิ้งจากถังบำบัดน้ำเสียสำเร็จรูป

12) ออกแบบให้บ่อบำบัดน้ำทิ้ง บ่อพักน้ำทิ้ง และบ่อพักน้ำทิ้งฉุกเฉินของ โครงการมีโครงสร้างคอนกรีตเสริมเหล็กหรือวัสดุกันซึมเพื่อป้องกันน้ำเสีย และน้ำทิ้งซึมลงดิน	- ปัจจุบันมีบ่อพักน้ำทิ้ง แต่น้ำทิ้งภายในบ่อยังสามารถซึมลง ดินได้ ทั้งนี้โครงการอยู่ระหว่างเตรียมการปูรองกันบ่อ เพื่อ ป้องกันน้ำเสียและน้ำทิ้งซึมลงสู่ดิน - ยังไม่ได้จัดทำบ่อพักน้ำทิ้งฉุกเฉิน	- พิจารณาการแก้ไข บ่อพักน้ำทิ้ง โดย การปูรองวัสดุ หรือ การลื่นคอนกรีต เพื่อป้องกันไม่ให้น้ำ ทิ้งซึมลงดินได้	- รูปที่ 2.2 (14) บ่อพักน้ำทิ้งจาก ถังบำบัดน้ำเสียสำเร็จ รูปแบบ เดิมอากาศ

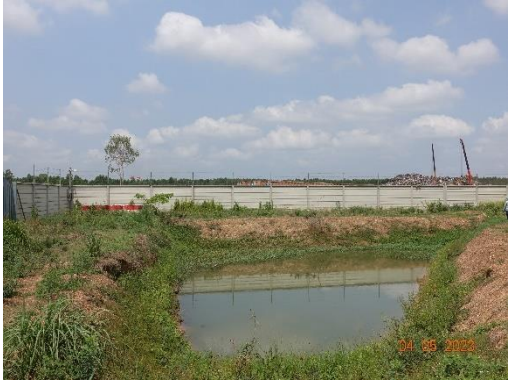
2) จัดให้มีบ่อบั่กน้ำทิ้งขนาดไม่น้อยกว่า 54.6 ลูกบาศก์เมตร เพื่อบั่กน้ำทิ้งจากถังบำบัดน้ำเสียสำเร็จรูปแบบเติมอากาศ (บำบัดน้ำเสียที่เกิดจากอาคารสำนักงานและบ้านพักพนักงาน) รวมถึงกำหนดให้มีการตรวจวัดคุณภาพน้ำทิ้งบริเวณบ่อบั่กน้ำทิ้งเดือนละ 1 ครั้ง และติดตั้งเครื่องเติมอากาศและอุปกรณ์ตรวจวัด DO แบบต่อเนื่อง ที่บ่อบั่กน้ำทิ้งเพื่อควบคุมค่า DO ในบ่อบั่กน้ำทิ้งให้ไม่น้อยกว่า 4 มิลลิกรัมต่อลิตร	- มีบ่อบั่กน้ำทิ้งเพื่อบั่กน้ำทิ้งจากระบบบำบัดน้ำเสียสำเร็จรูป และมีการตรวจวัดคุณภาพน้ำทิ้งจากบ่อบั่กน้ำทิ้งดังกล่าว เดือนละ 1 ครั้ง โดยยังไม่ได้ติดตั้งเครื่องเติมอากาศและอุปกรณ์ตรวจวัด DO แบบต่อเนื่อง	- พิจารณาการป้องกัน การปนเปื้อนน้ำทิ้งลงสู่ดินและน้ำใต้ดิน โดย การ ลินคอนกรีต หรือปูรองด้วยวัสดุ เพื่อมิให้น้ำซึมลงสู่ดิน	- รูปที่ 2.2 (15) บ่อบั่กน้ำทิ้งจากระบบบำบัดน้ำเสียสำเร็จรูป

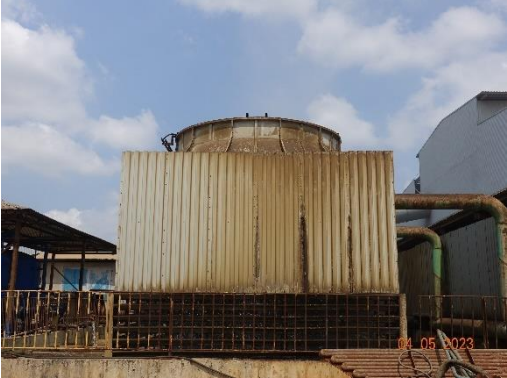
5) จัดให้มีบ่อบำบัดน้ำที่ผ่านการหล่อเย็นบริเวณใต้ที่ตั้งเครื่องหล่อเหล็กและส่งเข้าระบบบำบัดน้ำเสียจากระบบน้ำหล่อเย็นแบบโดยตรง (Direct Cooling Water System) ที่ออกแบบให้สามารถรองรับน้ำทิ้งได้ 5,400 ลูกบาศก์เมตรต่อวันประกอบด้วยถังตกไขมัน ถังตกตะกอน ถังกรองทรายและหอหล่อเย็น โดยน้ำทิ้งที่ผ่านการบำบัดแล้วจะถูกรวบรวมเข้าบ่อบำบัดน้ำทิ้งก่อนสูบน้ำกลับไปใช้ซ้ำในการหล่อเย็นแบบ Direct system ต่อไป โดยไม่มีการระบายน้ำทิ้งลงแหล่งน้ำสาธารณะ	- มีการติดตั้งบ่อบำบัดน้ำที่ผ่านการหล่อเย็นสำหรับเครื่องหล่อเหล็กแท่ง	- ไม่พบ	- รูปที่ 2.2 (16) บ่อบำบัดน้ำที่ผ่านการหล่อเย็นสำหรับเครื่องหล่อเหล็กแท่ง - รูปที่ 2.2 (17) ระบบบำบัดน้ำทิ้งจากน้ำหล่อเย็นแบบโดยตรง

7) กำหนดให้มีการเก็บตัวอย่างน้ำจากบ่อพักน้ำหล่อเย็นแบบ Direct System เพื่อนำไปวิเคราะห์คุณภาพน้ำทุกเดือน โดยตรวจวัดอุณหภูมิ ค่าความเป็นกรดต่าง ของแข็งแขวนลอยทั้งหมด ของแข็งละลายน้ำทั้งหมด น้ำมันและไขมัน เหล็ก แมงกานีส แคดเมียม ตะกั่ว และสังกะสี	- มีการเก็บตัวอย่างน้ำจากบ่อพักน้ำหล่อเย็นแบบ Direct System เพื่อนำไปวิเคราะห์คุณภาพน้ำทุกเดือน	- ไม่พบ	- รูปที่ 2.2 (17) ระบบบำบัดน้ำทิ้งจากน้ำหล่อเย็นแบบโดยตรง - บทที่ 3

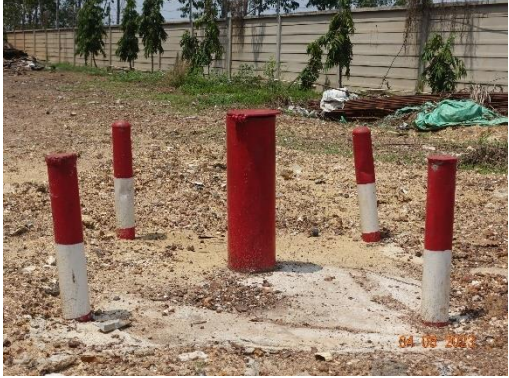
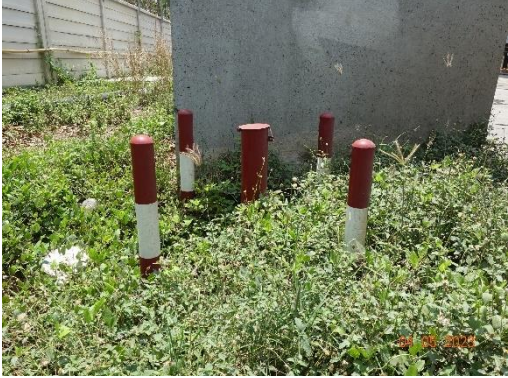
(18) บ่อสังเกตการณ์น้ำใต้ดิน

5. คุณภาพน้ำใต้ดิน 1) กำหนดให้มีศึกษาทิศทางการไหลของน้ำใต้ดินบริเวณพื้นที่โครงการโดย สำรวจในภาคสนามก่อนเปิดดำเนินการ พร้อมทั้งจัดทำบ่อสังเกตการณ์ เพื่อตรวจสอบคุณภาพน้ำใต้ดินบริเวณขอบเขตพื้นที่โครงการ จำนวน 3 บ่อ โดยอยู่ทางต้นน้ำ 1 บ่อ และอยู่ด้านท้ายน้ำ 2 บ่อ	- ทำการติดตั้ง และตรวจสอบคุณภาพน้ำจากบ่อสังเกตการณ์ น้ำใต้ดินบริเวณพื้นที่โครงการจำนวน 3 บ่อ ทางต้นน้ำ 1 บ่อ และด้านท้ายน้ำ 2 บ่อ	- ไม่พบ	- รูปที่ 2.2 (18) บ่อสังเกตการณ์ น้ำใต้ดิน - บทที่ 3

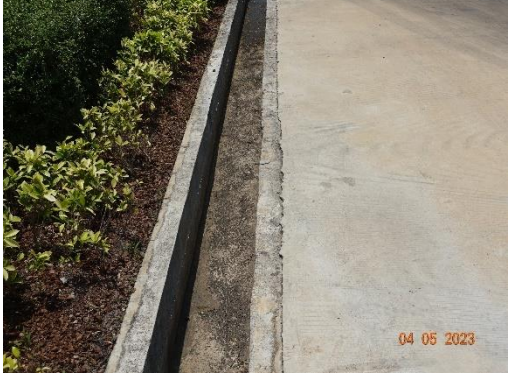
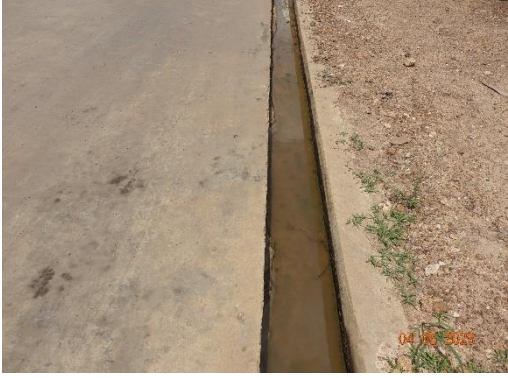
(19) รางระบายน้ำฝน	
รูปที่ 2.2 (ต่อ) การปฏิบัติตามมาตรการป้องกันและแก้ไขผลกระทบสิ่งแวดล้อม

6. การระบายน้ำ 1) กำหนดให้มีการรวบรวมน้ำฝนที่ตกในบริเวณพื้นที่โครงการเข้าบ่อหนอง น้ำของโครงการ	- มีระบบระบายน้ำฝนที่ตกในบริเวณพื้นที่โครงการเข้าสู่ บ่อหนองน้ำของโครงการ	- ไม่พบ	- รูปที่ 2.2 (19) รางระบายน้ำฝน - รูปที่ 2.2 (20) บ่อหนองน้ำ

2) กำกับดูแลไม่ให้มีการทิ้งเศษวัสดุหรือขยะมูลฝอยลงรางระบายน้ำของ โครงการ ซึ่งอาจก่อให้เกิดการอุดตันได้	- ยึดถือเป็นมาตรการที่ต้องปฏิบัติ	- ไม่พบ	-
3) กำหนดให้ออกแบบระบบระบายน้ำฝนเป็นระบบแยกออกจากระบบ รวบรวมน้ำเสียอย่างเด็ดขาด	- มีการสร้างระบบระบายน้ำฝนแยกออกจากระบบระบายน้ำ เสีย	- ไม่พบ	- รูปที่ 2.2 (19) รางระบายน้ำฝน

6) จัดสร้างระบบระบายน้ำเสียแยกออกจากระบบระบายน้ำฝนโดยเด็ดขาดและต้องป้องกันไม่ให้น้ำเสียไหลลงสู่ระบบระบายน้ำฝนของโครงการ	- ระบบระบายน้ำเสียของโครงการแยกออกจากระบบระบายน้ำฝน	- ไม่พบ	- รูปที่ 2.2 (19) รางระบายน้ำฝน

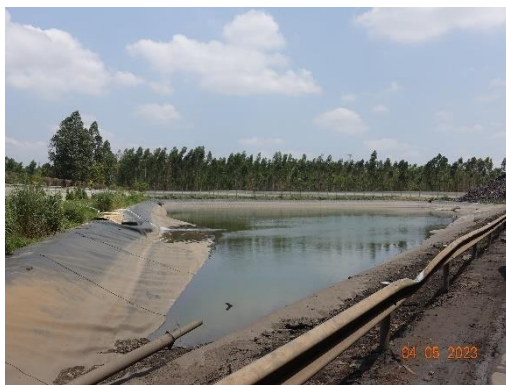
(20) บ่อหน่วยน้ำฝน

7) จัดให้มีบ่อหน่วงน้ำฝนภายในพื้นที่โครงการที่มีปริมาตรความจุไม่น้อยกว่า 30,078 ลูกบาศก์เมตร มีความลึก 8.0 เมตร โดยมีระดับความสูงของปากบ่อเหนือระดับน้ำทะเลปานกลาง +25.00 เมตร และควบคุมความลึกน้ำเพื่อรองรับน้ำฝนในสภาวะปกติ 6 เมตร โดยมีระดับความสูงเหนือระดับน้ำทะเลปานกลาง + 23.00 เมตร เพื่อรวบรวมน้ำฝนที่ตกภายในพื้นที่โครงการ และกรณีที่มีปริมาณน้ำฝนมากกว่าเกณฑ์ปกติและมีความจำเป็นต้องระบายน้ำฝนจากบ่อหน่วงน้ำฝนลงคลองสมบูรณ์กำหนดให้มีการตรวจสอบระดับน้ำในคลองสมบูรณ์ก่อน โดยสามารถระบายน้ำได้เมื่อระดับน้ำในคลองสมบูรณ์ไม่เกิน 21.50 ม.รทก. (เหนือระดับน้ำทะเลปานกลาง)	- มีบ่อหน่วงน้ำฝนเพื่อรวบรวมน้ำฝนที่ตกภายในพื้นที่โครงการ	- ไม่พบ	- รูปที่ 2.2 (20) บ่อหน่วงน้ำฝน
