บทที่ 2

การปฏิบัติตามมาตรการป้องกันและแก้ไขผลกระทบสิ่งแวดล้อม

ตารางที่ 2.2-1 ผลการปฏิบัติตามมาตรการป้องกันและแก้ไขผลกระทบสิ่งแวดล้อม (ช่วงดำเนินการ) โครงการโรงไฟฟ้าชีวมวล สาขา 2
ของ บริษัท ไทยรุ่งเรืองผลิตไฟฟ้า จำกัด ระหว่างเดือนมกราคม-มิถุนายน 2566

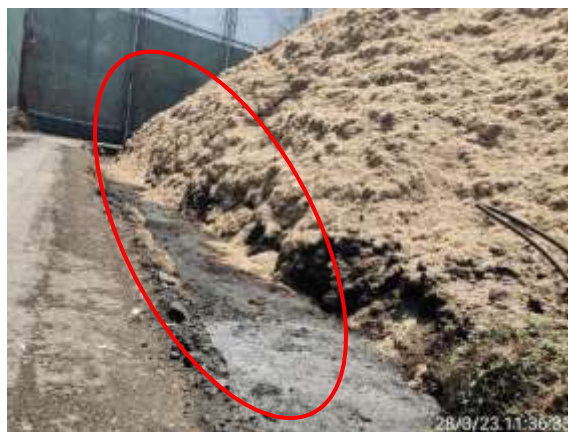
มาตรการป้องกันและแก้ไขผลกระทบสิ่งแวดล้อม	สถานที่ดำเนินการ	ผลการปฏิบัติตามมาตรการฯ	ปัญหา อุปสรรค ที่ไม่สามารถ ปฏิบัติตามมาตรการ และแนวทางแก้ไข	หลักฐานและ เอกสารประกอบ
มาตรการทั่วไป (ต่อ) - ประสานงานกับทางบริษัท ไทยรุ่งเรืองอุตสาหกรรม จำกัด ในการดำเนินการปรับปรุงลานกองเก็บกากอ้อยให้เป็นไปตามข้อมูลที่น่าเสนอในรายงานการประเมินผลกระทบสิ่งแวดล้อมฉบับนี้และทำการตรวจสอบซ่อมบำรุง ปรับปรุงและแก้ไขระบบป้องกันการฟุ้งกระจายของฝุ่นละออง ระบบดับเพลิงและระบบระบายน้ำรอบลานกองเก็บกากอ้อยให้มีความสามารถและมีประสิทธิภาพของการใช้งานที่ดีเสมอ	- พื้นที่โครงการ	- โครงการประสานงานกับทางบริษัท ไทยรุ่งเรืองอุตสาหกรรม จำกัด ในการดำเนินการปรับปรุงลานกองเก็บกากอ้อยหากเกิดการเสียหาย รวมทั้งทำการตรวจสอบซ่อมบำรุง ปรับปรุงและแก้ไขระบบป้องกันการฟุ้งกระจายของฝุ่นละออง ระบบดับเพลิงและระบบระบายน้ำรอบลานกองเก็บกากอ้อยให้มีความสามารถและมีประสิทธิภาพของการใช้งานที่ดีเสมอ	-	- ภาคผนวก 7ข - ภาคผนวก 8ข - รูปที่ 2 ลานกองกากอ้อย - รูปที่ 4 การฉีดพรมน้ำรอบลานกองกากอ้อย - รูปที่ 5 รางระบายน้ำรอบลานกองกากอ้อย

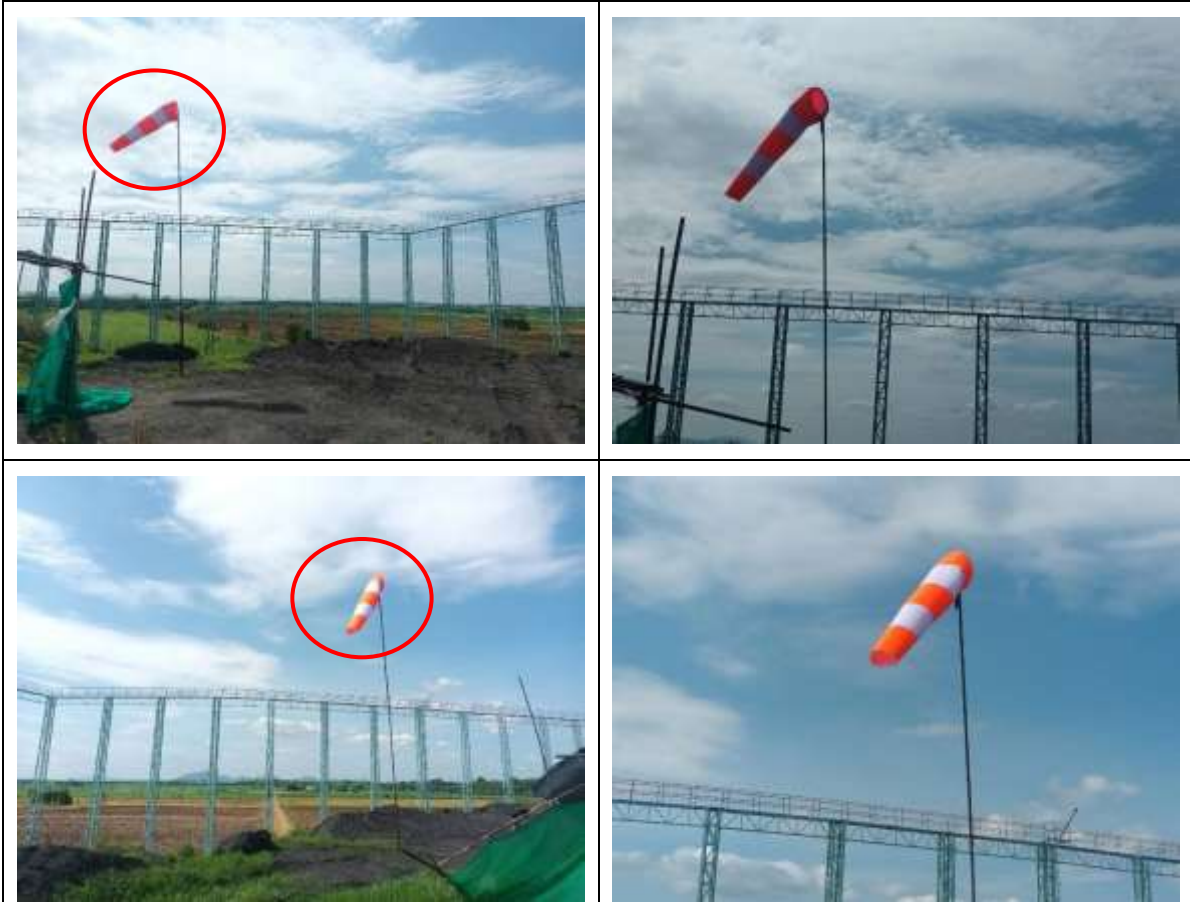
1.2 พื้นที่ลานกองเก็บเถ้า - ติดตั้งถุงลมที่ลานกองเก็บเถ้าเพื่อตรวจสอบทิศทางของลมที่พัดผ่านกองเถ้า - ปลุกต้นไม้ประเภทไม้พุ่มทรงสูงสลับด้วยไม้พุ่มเตี้ย 3 แถว สลับฟันปลา เช่น ต้นสนประดิพัทธ์ ต้นยูคาลิปตัส สลับกับต้นเข็มหรือไม้พุ่มเตี้ยอื่นๆ ส่วนชั้นนอกทำการปลูกไม้ประจำถิ่น เช่น ต้นมะขาม (ไม้ประจำจังหวัดเพชรบูรณ์) เป็นต้น	- ลานกองเก็บเถ้า - ลานกองเก็บเถ้า	- โครงการดำเนินการติดตั้งถุงลมที่บริเวณลานกองเก็บเถ้า เพื่อตรวจสอบทิศทางของลมที่พัดผ่านกองเถ้า - โครงการมีการปลุกต้นไม้ทรงสูง เช่น สนประดิพัทธ์ โอศกอินเดีย สลับฟันปลา เพื่อป้องกันการฟุ้งกระจายของฝุ่นละออง สำหรับบริเวณชั้นนอกมีการปลุกต้นสนประดิพัทธ์ โอศกอินเดีย สะเดา และไม้ประจำถิ่น (ต้นมะขาม) สำหรับปี 2566 จะดำเนินการปลุกต้นไม้แถวที่ 3 ในช่วงฤดูฝน	- -	- รูปที่ 11 การติดตั้งถุงลมบอกทิศทางลม - รูปที่ 12 แนวการปลุกต้นไม้ และพื้นที่สีเขียวของโครงการ - ภาพผนวก 50ข

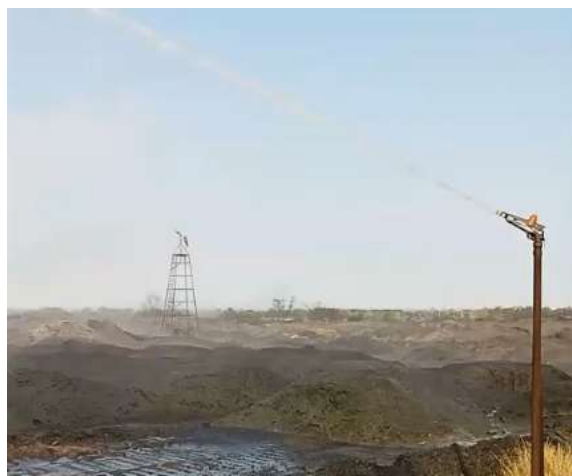
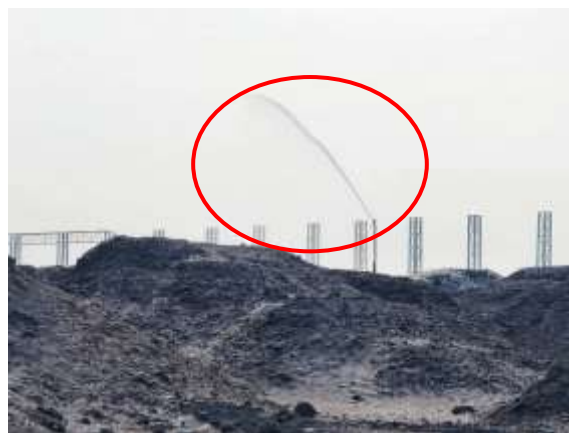
รูปที่ 13 การฉีดพรมน้ำ บริเวณกองเถ้า

- ฉีดพรมน้ำถ้าผิวหน้ากองแห้ง ระหว่างรอการขนส่งเพื่อป้องกันการฟุ้งกระจายระหว่างรอเกษตรกรมารับไปใช้งาน	- ลานกองเก็บเถ้า	- โครงการทำการฉีดพรมน้ำบริเวณผิวหน้ากองเถ้าเพื่อลดการฟุ้งกระจายของฝุ่นละอองตามมาตรการกำหนด ระหว่างรอเกษตรกรที่จะเข้ามารับซื้อเถ้าไปใช้ประโยชน์ต่อไป	-	- รูปที่ 13 การฉีดพรมน้ำบริเวณกองเถ้า

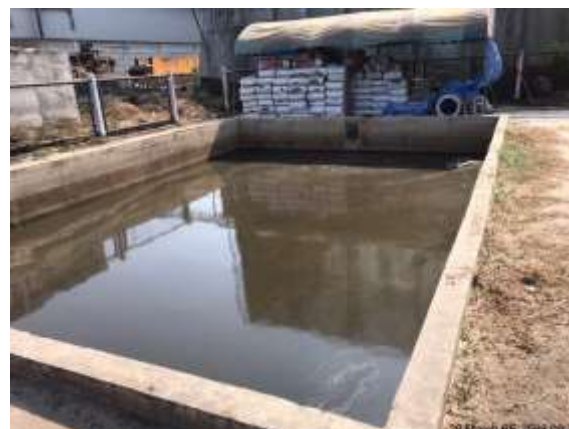
รูปที่ 15 บ่อพักน้ำทิ้งคอนกรีตรองรับน้ำทิ้ง
จากหม้อไอน้ำ

2. คุณภาพน้ำ - จัดให้มีบ่อพักน้ำทิ้งคอนกรีตเสริมเหล็ก ขนาดความจุบ่อละ 210 ลูกบาศก์เมตร จำนวน 2 บ่อ (ใช้งาน 1 บ่อ และสำรองใช้ 1 บ่อ) เพื่อรองรับน้ำเสียจากสำนักงานที่ผ่านการบำบัดด้วยระบบบำบัดน้ำเสียสำเร็จรูปแล้วและหม้อไอน้ำ และขนาดความจุบ่อละ 180 ลูกบาศก์เมตร จำนวน 2 บ่อ (ใช้งาน 1 บ่อ และสำรองใช้ 1 บ่อ) เพื่อรองรับน้ำทิ้งจากระบบหล่อเย็น ก่อนนำกลับมาใช้ในการลำเลียง ถ้าวออกจากหม้อไอน้ำ รดน้ำต้นไม้ในพื้นที่สีเขียว ฉีดพรมลานกองเถ้า และชดเชยระบบสปริงพอนด์ของโรงงานน้ำตาล ทั้งนี้ก่อนนำน้ำมาใช้ จะต้องทำการตรวจสอบค่าความเป็นกรด-ด่าง ซีไอดี ของแข็งแขวนลอยและของแข็งละลายน้ำทั้งหมดเพื่อยืนยันว่าน้ำดังกล่าวนี้ อยู่ในเกณฑ์มาตรฐานน้ำทิ้งฯ แต่หากพบว่าไม่ผ่านเกณฑ์มาตรฐานน้ำทิ้งฯ ในกรณีของค่าความเป็นกรด-ด่างจะทำการปรับสภาพน้ำด้วยกรดหรือด่างก่อนนำไปใช้งาน ส่วนในกรณีของค่าซีไอดีให้ติดต่อบริษัท รับกำจัดของเสียที่ได้รับอนุญาตจากกรมโรงงานอุตสาหกรรมนำไปบำบัดโดยไม่ระบายทิ้งลงสู่ระบบบำบัดน้ำเสียของโรงงานน้ำตาลไทยรุ่งเรืองอุตสาหกรรม	- พื้นที่โครงการ	- โครงการจัดให้มีบ่อน้ำทิ้งคอนกรีตเสริมเหล็ก ขนาดความจุ 210 ลูกบาศก์เมตร จำนวน 2 บ่อ เพื่อรองรับน้ำเสียจากสำนักงานที่ผ่านการบำบัดด้วยระบบบำบัดน้ำเสียสำเร็จรูปและหม้อไอน้ำ และความจุ 180 ลูกบาศก์เมตร จำนวน 2 บ่อ เพื่อรองรับน้ำทิ้งจากระบบหล่อเย็น โดยดำเนินการตรวจวัดค่าความเป็นกรด-ด่าง ซีไอดี ของแข็งแขวนลอย และของแข็งละลายน้ำทั้งหมดทุกเดือน	-	- รูปที่ 14 บ่อพักน้ำทิ้งคอนกรีตรองรับน้ำทิ้งจากระบบหล่อเย็น - รูปที่ 15 บ่อพักน้ำทิ้งคอนกรีตรองรับน้ำทิ้งจากหม้อไอน้ำ

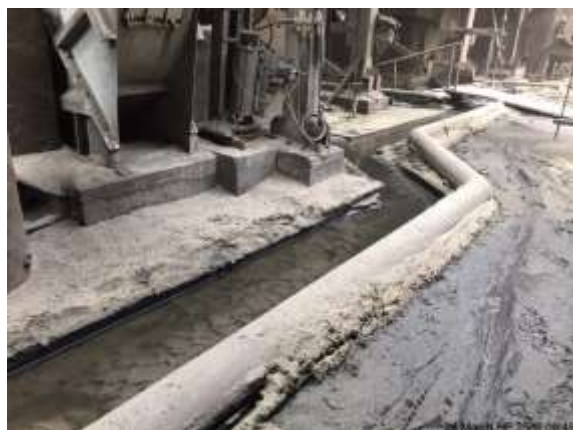
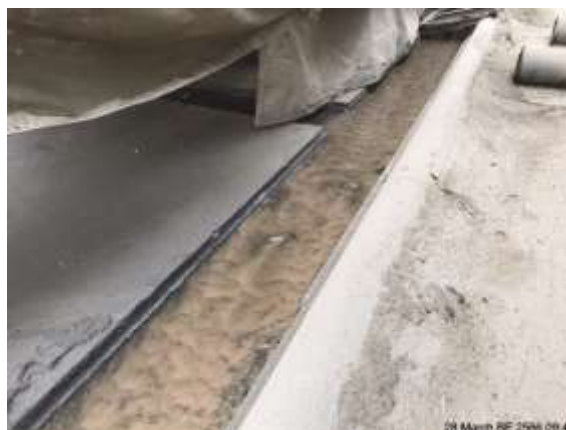
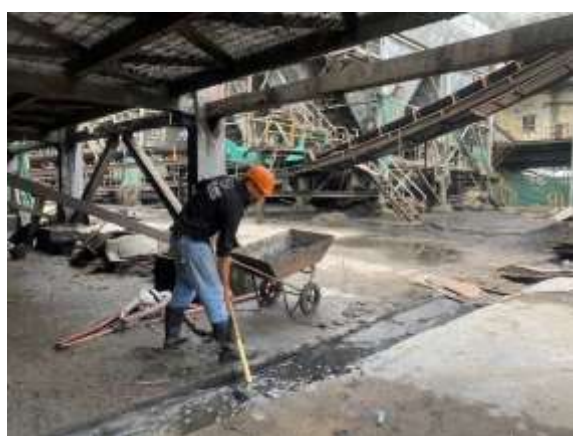
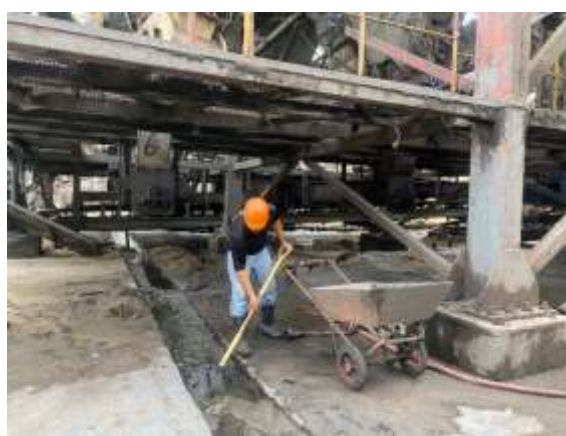
รูปที่ 20 ร่างระบายและการทำความสะอาดรางระบายน้ำฝนของโครงการ

ร่างระบายน้ำของโครงการ

การทำความสะอาดรางระบายน้ำฝน

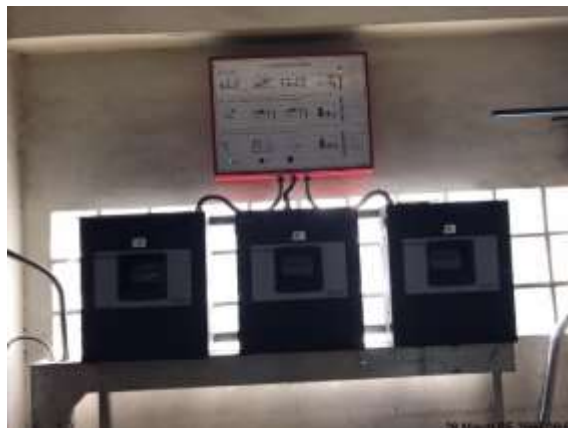
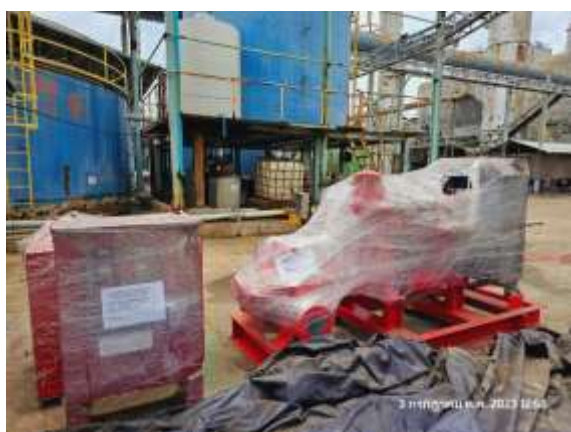
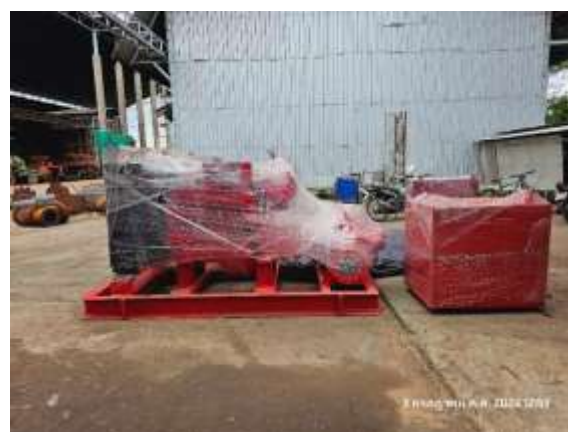
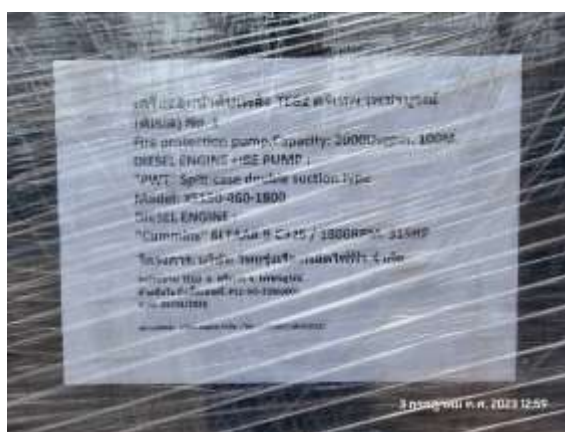
รูปที่ 27 อุปกรณ์ดับเพลิงและสัญญาณเตือนภัยภายในพื้นที่โครงการ (ต่อ)

ระบบสัญญาณเตือนอัคคีภัย

ปั้มน้ำดับเพลิงเครื่องยนต์ดีเซล

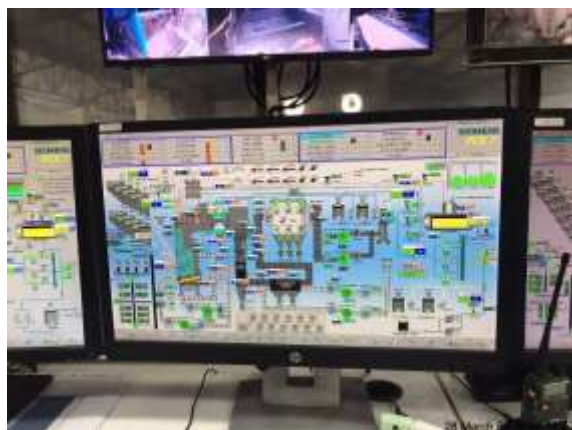
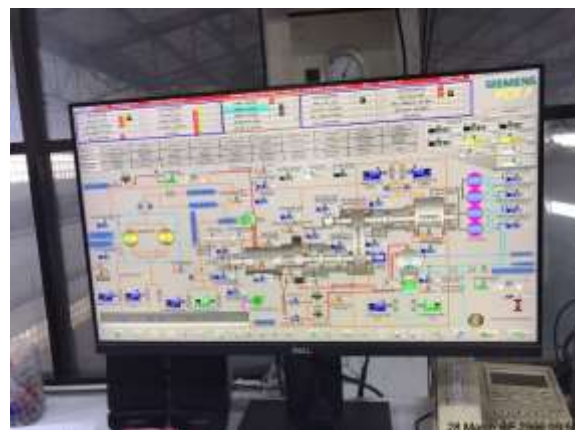
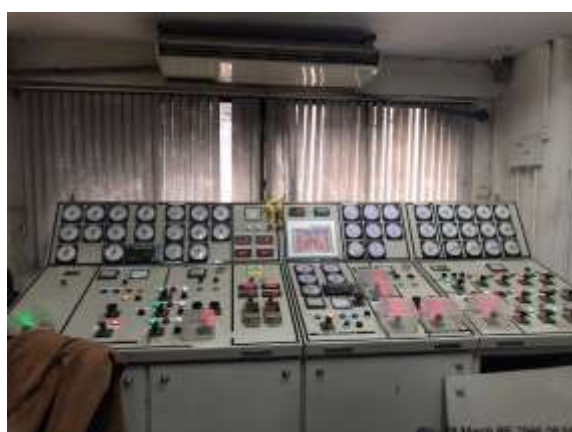
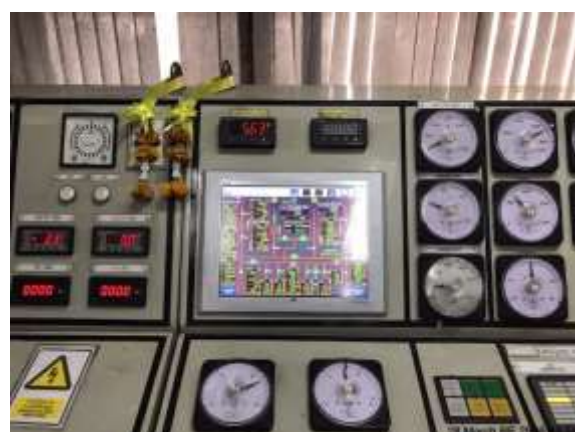
รูปที่ 30 ระบบ DCS และเจ้าหน้าที่ควบคุมการทำงานของหม้อไอน้ำ กังหันไอน้ำ และเครื่องกำเนิดไฟฟ้า

ระบบควบคุมของหม้อไอน้ำ

ระบบควบคุมกังหันไอน้ำ

ระบบควบคุมเครื่องกำเนิดไฟฟ้า

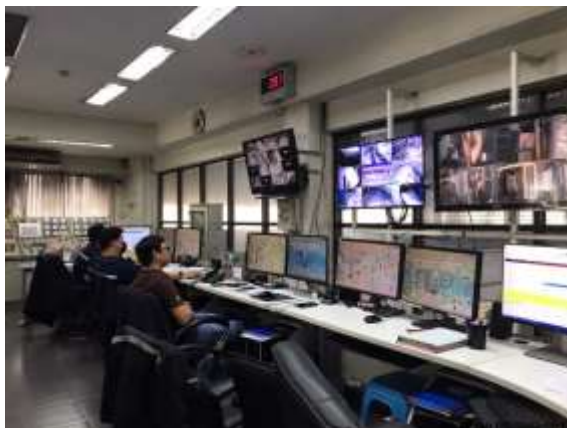
รูปที่ 30 ระบบ DCS และเจ้าหน้าที่ควบคุมการทำงานของหม้อไอน้ำ กังหันไอน้ำ และเครื่องกำเนิดไฟฟ้า (ต่อ)

ระบบ DCS และเจ้าหน้าที่ควบคุมการทำงาน

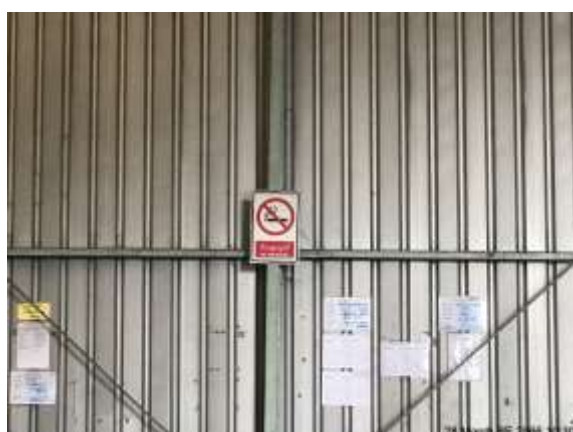
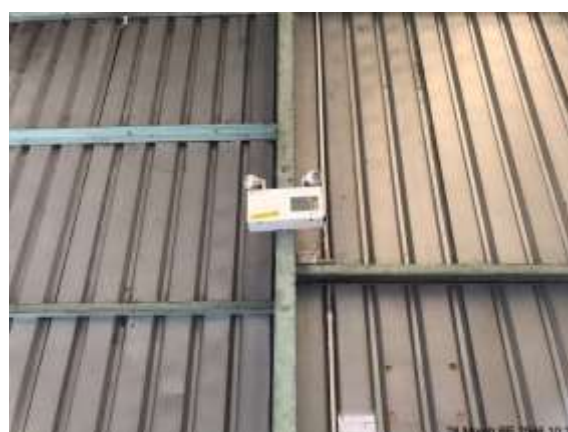
รูปที่ 32 พื้นที่เก็บสารเคมี

ป้ายห้ามสูบบุหรี่

ไฟฉุกเฉิน

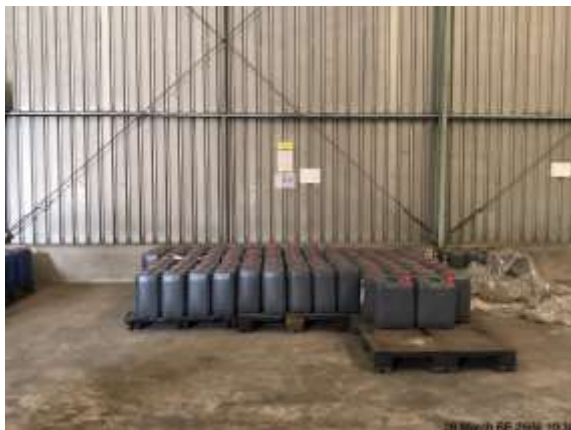
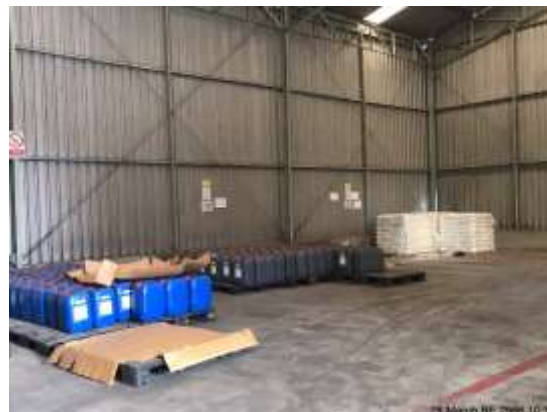
รูปที่ 32 พื้นที่เก็บสารเคมี (ต่อ)

คลังเก็บสารเคมี (ต่อ)
