### บทที่ 3

## ผลการปฏิบัติตาม มาตรการป้องกันและแก้ไขผลกระทบสิ่งแวดล้อม

### 3.1 ผลการปฏิบัติตามมาตรการป้องกันและแก้ไขผลกระทบสิ่งแวดล้อม

โครงการโรงงานผลิตสารฟีนอล (ระยะก่อสร้าง)

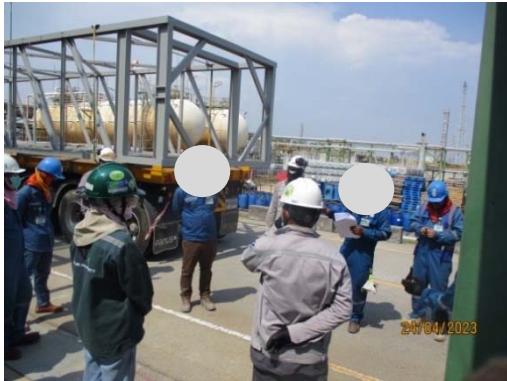
รูปที่ 3.1-1 การปิดคลุมและผูกมัดวัสดุและอุปกรณ์ก่อสร้างระหว่างการขนส่ง

2) จัดให้มีวัสดุปิดคลุมรถบรรทุกวัสดุก่อสร้างอย่าง มิดชิด เพื่อป้องกันการฟุ้งกระจายของฝุ่นละออง และการตกหล่นของวัสดุก่อสร้าง	- รถขนส่งวัสดุ ก่อสร้าง	- โครงการกำหนดให้ปิดคลุมและผูกมัดวัสดุและ อุปกรณ์ก่อสร้างระหว่างการขนส่ง เพื่อป้องกันการ การตกหล่น อย่างไรก็ดี โครงการไม่มีการขนส่งดิน สำหรับการก่อสร้าง	- ไม่มี	- รูปที่ 3.1-1 การปิด คลุมและผูกมัดวัสดุ และอุปกรณ์ก่อสร้าง ระหว่างการขนส่ง

6) วัสดุก่อสร้างหรือดินที่ตกลงบนถนนต้องทำ ความสะอาดให้เรียบร้อย	- เส้นทางการ ขนส่ง	- โครงการกำหนดให้ปิดคลุมและผูกมัดวัสดุและ อุปกรณ์ก่อสร้างระหว่างการขนส่ง เพื่อป้องกันการ การตกลงบนถนน ทั้งนี้หากมีวัสดุก่อสร้างตกลง บนถนนโครงการจะเก็บและทำความสะอาดในพื้นที่ อย่างใดก็ตาม โครงการไม่มีการขนส่งดินสำหรับการ ก่อสร้าง	- ไม่มี	- รูปที่ 3.1-1 การปิดคลุม และผูกมัดวัสดุและ อุปกรณ์ก่อสร้าง ระหว่างการขนส่ง

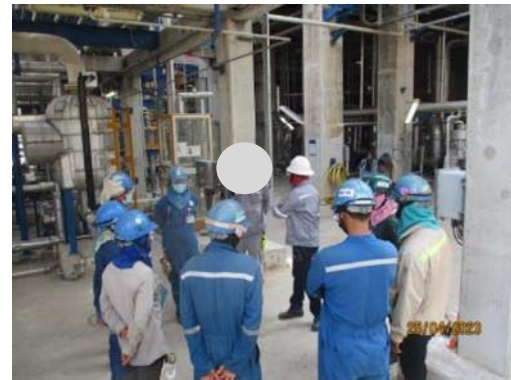
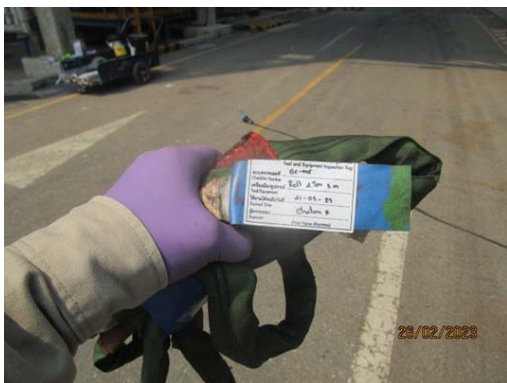
รูปที่ 3.1-4 สติกเกอร์แสดงการตรวจสภาพยานพาหนะและอุปกรณ์ที่ใช้ในการก่อสร้าง

1. มาตรการทั่วไป (ต่อ)	4) กำหนดให้มีการตรวจสอบ บำรุงรักษา หรือตรวจ สภาพเครื่องยนต์/เครื่องจักรและอุปกรณ์ที่ใช้ใน การก่อสร้างตามระยะเวลาที่กำหนดไว้ในคู่มือ บำรุงรักษาเครื่องยนต์/เครื่องจักร เพื่อควบคุม มลพิษที่ระบายออกให้เป็นไปตามเกณฑ์การ ออกแบบ	- พื้นที่โครงการ	- โครงการกำหนดให้มีการตรวจสอบและบำรุงรักษา เครื่องยนต์/เครื่องจักร และอุปกรณ์ที่ใช้ในการ ก่อสร้างให้อยู่ในสภาพพร้อมใช้งาน ตามข้อกำหนด ของบริษัทฯ พร้อมทั้งติดสติ๊กเกอร์การตรวจสอบ	- ไม่มี	- รูปที่ 3.1-4 สติ๊กเกอร์ แสดงการตรวจสภาพ ยานพาหนะและ อุปกรณ์ที่ใช้ในการ ก่อสร้าง

2. ระดับเสียง (ต่อ)	4) ให้มีการตรวจสอบสภาพหรือบำรุงรักษาเครื่องจักร อุปกรณ์ที่เป็นแหล่งกำเนิดเสียงที่สำคัญตาม ระยะเวลาที่กำหนดไว้ในคู่มือการดูแลบำรุงรักษา ของเครื่องจักร อุปกรณ์ดังกล่าว เพื่อป้องกันเสียง ดังที่อาจเกิดขึ้นจากการทำงานของเครื่องจักรที่ เสื่อมสภาพ	- พื้นที่ก่อสร้าง	- โครงการกำหนดให้มีการตรวจสอบและบำรุงรักษา เครื่องยนต์/เครื่องจักร และอุปกรณ์ที่ใช้ในการ ก่อสร้างให้อยู่ในสภาพพร้อมใช้งาน ตามข้อกำหนด ของบริษัทฯ พร้อมทั้งติดสติ๊กเกอร์แสดงการ ตรวจสอบ	- ไม่มี	- รูปที่ 3.1-4 สติ๊กเกอร์ แสดงการตรวจสอบสภาพ ยานพาหนะและ อุปกรณ์ที่ใช้ในการ ก่อสร้าง

4) ตรวจสอบสภาพหรือบำรุงรักษาเครื่องจักรและ ยานพาหนะที่ใช้ขนส่งวัสดุก่อสร้าง และคนงาน ก่อสร้างตามระยะที่กำหนดไว้ในคู่มือการดูแล บำรุงรักษาของยานพาหนะดังกล่าว	- พื้นที่ก่อสร้าง	- โครงการกำหนดให้ทำการตรวจสอบ และบำรุงรักษา เครื่องจักรและยานพาหนะที่ใช้ขนส่งวัสดุก่อสร้าง และคนงานก่อสร้างให้อยู่ในสภาพดีและพร้อมใช้งาน ตามระยะที่กำหนดไว้ในคู่มือการดูแลบำรุงรักษาของ ยานพาหนะดังกล่าว	- ไม่มี	- รูปที่ 3.1-4 สดักเกอร์ แสดงการตรวจสอบ ยานพาหนะและ อุปกรณ์ที่ใช้ในการ ก่อสร้าง

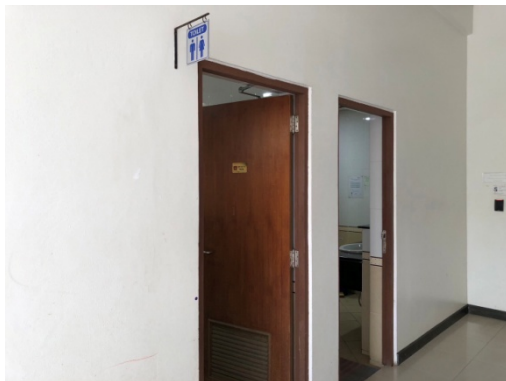
3. คุณภาพน้ำ	1) จัดหาห้องน้ำ-ห้องส้วมชั่วคราวแบบเคลื่อนที่ (Mobile Toilet) ให้เพียงพอกับจำนวนคนงานก่อสร้างก่อนติดต่อให้หน่วยงานที่ได้รับอนุญาตจากราชการมารับไปกำจัดต่อไป	- พื้นที่ก่อสร้าง	- เนื่องจากกิจกรรมก่อสร้างหลักเป็นเพียงการติดตั้งอุปกรณ์และท่อรวบรวมไอระเหย ซึ่งใช้คนงานจำนวนน้อยในการทำงาน บริษัทฯ จึงอนุญาตให้คนงานใช้ห้องน้ำ-ห้องส้วมของบริษัทฯ ซึ่งเพียงพอกับจำนวนคนงาน	- ไม่มี	- รูปที่ 3.1-7 ห้องน้ำ-ห้องส้วมของบริษัทฯ

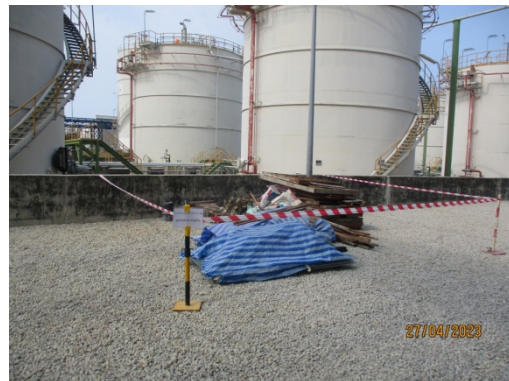
รูปที่ 3.1-8 พื้นที่จัดเก็บวัสดุก่อสร้าง

5) กำหนดให้มีการจัดเก็บวัสดุก่อสร้างไว้ในพื้นที่ จัดเก็บอย่างเป็นสัดส่วน และไม่กีดขวางทางระบาย น้ำ พร้อมทั้งจัดให้มีคนงานคอยทำความสะอาดราง ระบายน้ำ เพื่อป้องกันการอุดตันเป็นประจำทุก สัปดาห์	- พื้นที่ก่อสร้าง	- โครงการจัดเตรียมพื้นที่สำหรับจัดเก็บวัสดุก่อสร้าง อย่างเป็นสัดส่วน และไม่กีดขวางทางระบายน้ำ พร้อมทั้งจัดให้มีคนงานคอยตรวจสอบและทำความสะอาด ระบอรางระบายน้ำ เพื่อป้องกันการอุดตันเป็น ประจำ	- ไม่มี	- รูปที่ 3.1-8 พื้นที่ จัดเก็บวัสดุก่อสร้าง

2) กำหนดพื้นที่สำหรับกองเศษวัสดุก่อสร้างให้อยู่ ห่างจากระบายน้ำของโครงการ เพื่อป้องกันการ กีดขวางทางระบายน้ำ	- พื้นที่ก่อสร้าง	- โครงการจัดเตรียมพื้นที่สำหรับกองเก็บเศษวัสดุ ก่อสร้างอย่างเป็นสัดส่วน และไม่กีดขวางทางระบาย น้ำ พร้อมทั้งจัดให้มีคนงานคอยตรวจสอบและทำ ความสะอาดรางระบายน้ำ เพื่อป้องกันการอุดตันเป็น ประจำ	- ไม่มี	- รูปที่ 3.1-8 พื้นที่ จัดเก็บวัสดุก่อสร้าง

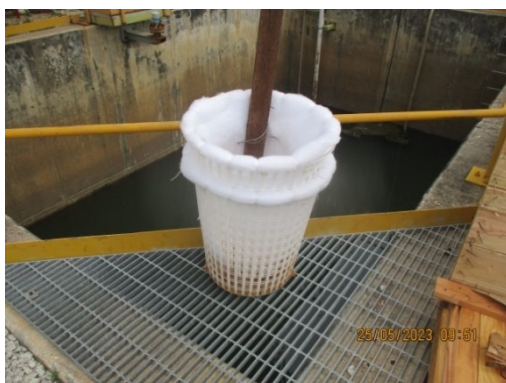
รูปที่ 3.1-9 ตะแกรงดักขยะบนรางระบายน้ำฝน

6) จัดให้มีตะแกรงดักขยะ เพื่อป้องกันมูลฝอยที่อาจ ปะปนมากับน้ำฝน ก่อนระบายลงสู่รางระบายน้ำ ของนิคมฯ	- พื้นที่ก่อสร้าง	- โครงการจัดให้มีตะแกรงดักขยะบนรางระบายน้ำฝน เพื่อป้องกันมูลฝอยที่อาจปะปนมากับน้ำฝน ก่อน ระบายลงสู่รางระบายน้ำของนิคมฯ	- ไม่มี	- รูปที่ 3.1-9 ตะแกรง ดักขยะบนรางระบาย น้ำฝน

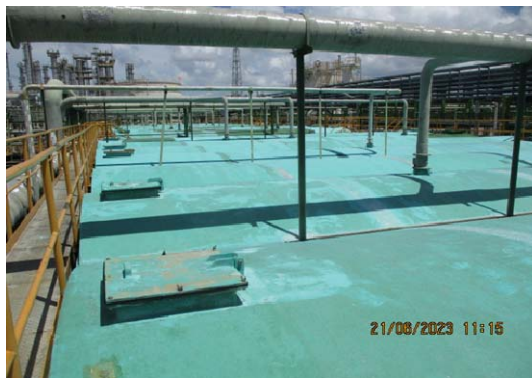
รูปที่ 3.1-12 บ่อพักน้ำฝนปนเปื้อน

5. การระบายน้ำและ ควบคุมน้ำท่วม	1) พื้นที่ส่วนการผลิตที่มีการติดตั้งอุปกรณ์เพิ่มเติม ให้ระบายน้ำฝนลงสู่บ่อพักน้ำฝนปนเปื้อนก่อนส่ง เข้าสู่ระบบบำบัดน้ำเสียของโครงการ สำหรับพื้นที่ นอกส่วนการผลิตที่มีการติดตั้งอุปกรณ์เพิ่มเติมให้ ระบายน้ำฝนที่ตกลงสู่รางระบายน้ำของนิคมฯ โดยตรง	- พื้นที่ก่อสร้าง	- โครงการมีการจัดการน้ำฝนที่ตกภายในพื้นที่ส่วนการ ผลิต โดยจะระบายลงสู่บ่อพักน้ำฝนปนเปื้อน ก่อนส่ง เข้าสู่ระบบบำบัดน้ำเสียของโครงการ สำหรับน้ำฝนที่ ตกนอกพื้นที่ส่วนการผลิตจะระบายลงสู่รางระบายน้ำ ของนิคมฯ โดยตรง	- ไม่มี	- รูปที่ 3.1-12 บ่อพัก น้ำฝนปนเปื้อน

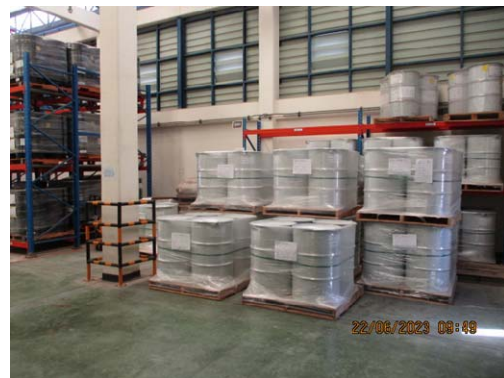
รูปที่ 3.2-3 อุปกรณ์และอะไหล่สำรองของ Charcoal  
Adsorber และ Scrubber และระบบลำเลียงสาร VOCs

26) จัดให้มีแผนการตรวจสอบและบำรุงรักษาในเชิงป้องกันสำหรับ Charcoal Adsorber และ Scrubber และระบบลำเลียงสาร VOCs	- พื้นที่โครงการ	- โครงการกำหนดแผนการตรวจสอบและบำรุงรักษาในเชิงป้องกัน รวมถึงการตรวจสอบแบบ Visual Check และ Condition Base Maintenance คือ เมื่ออุปกรณ์เสีย จึงดำเนินการแก้ไข เช่น Temperature Indicator เป็นต้น	- ไม่มี	- ภาคผนวก ข.2-10 แผนการบำรุงรักษาอุปกรณ์เครื่องจักร

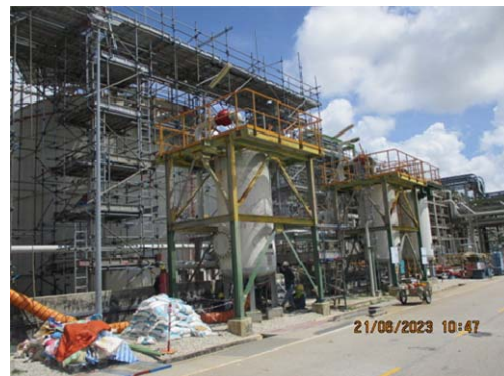
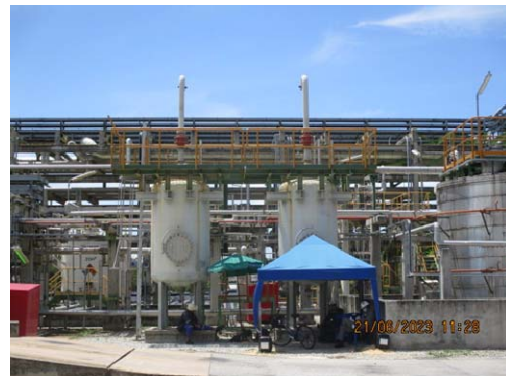
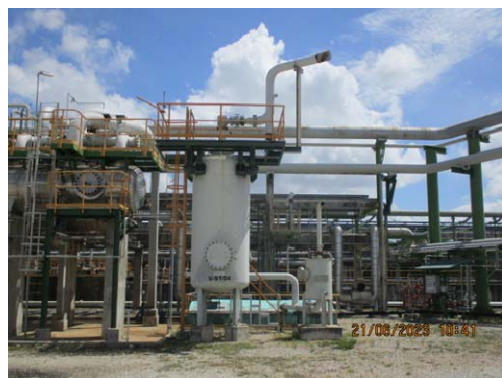
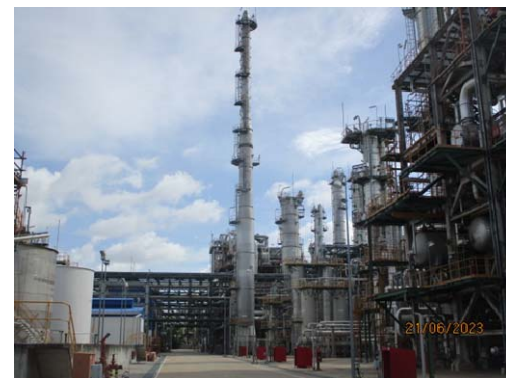
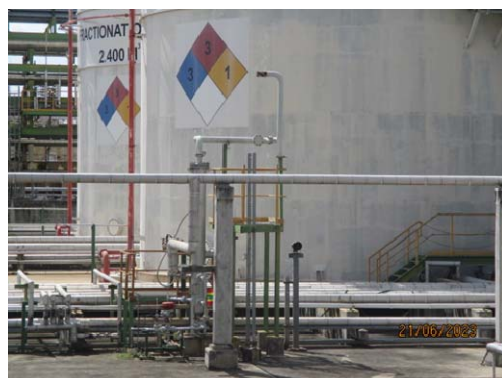
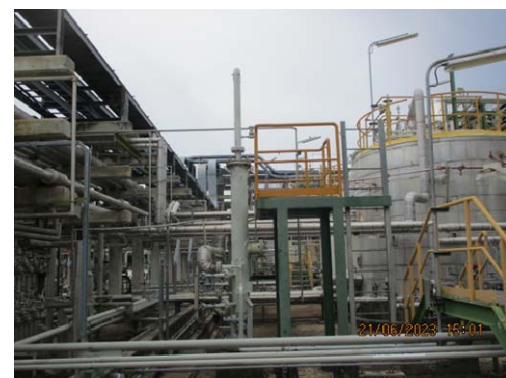
รูปที่ 3.2-4 ปล่องระบายอากาศของโครงการ

ปล่อง Charcoal Adsorber 1

ปล่อง Charcoal Adsorber 2

ปล่อง Charcoal Adsorber 4

ปล่อง Charcoal Adsorber 5

ปล่อง Charcoal Adsorber 6

ปล่อง Scrubber 2

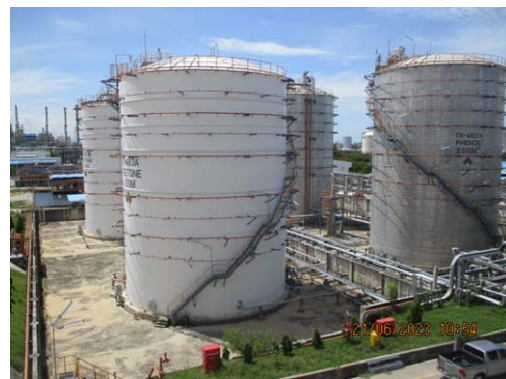
รูปที่ 3.2-63 Liquid-Mounted Primary Seal, Continuous Secondary Seal และ Casketed Fitting

2. คุณภาพอากาศ (ต่อ)	<p><b>การจัดการสารอินทรีย์ระเหย (ต่อ)</b></p> <p>หากตรวจพบว่ามีค่า VOCs มากเกินค่าควบคุม จะดำเนินการแก้ไขทันที เช่น การขันอัด Seal ของวาล์ว หรือหน้าแปลน เป็นต้น และทำการตรวจวัดซ้ำและกรณีที่ตรวจพบว่ามีค่าเกินแล้ว ยังมีค่าสูงกว่าค่าควบคุม จะดำเนินการให้หน่วยงานซ่อมบำรุงโดยใช้เทคนิคพิเศษ เช่น Online Stop Leak เป็นต้น โดยการแก้ไขดังกล่าว จะนำมาใช้ชั่วคราวจนกว่าจะมีการหยุดซ่อมบำรุง โดยจะดำเนินการให้แล้วเสร็จภายใน 15 วัน</p> <ul style="list-style-type: none"> <li>ออกแบบระบบท่อลำเลียงที่เกี่ยวข้องกับสารเบนซินให้มีจำนวนข้อต่อที่เป็น Flanged Connectionsให้น้อยที่สุด โดยการเชื่อมต่อยกเว้นในจุดที่ต้องการคัดแยกในกรณีซ่อมบำรุง</li> <li>ออกแบบระบบท่อลำเลียงที่เกี่ยวข้องกับสารเบนซินให้เป็นระบบ Closed Drain โดยออกแบบเชื่อมต่อท่อ Drain ไปที่หอเผา</li> <li>จัดให้มีระบบ Water Seals ในระบบท่อรวบรวมน้ำเสียของโครงการเพื่อป้องกันหรือให้มีอัตราการระบายของไอ VOCs ออกภายนอกให้น้อยที่สุด</li> <li>ใช้ Heat Exchangers แบบ TEMA Type ที่มีจำนวน Flanged Connections น้อยที่สุด</li> </ul>		<p>ท่อ Drain ไปที่หอเผา</p> <ul style="list-style-type: none"> <li>มีระบบ Water Seals ในระบบท่อรวบรวมน้ำเสียของโครงการ เพื่อป้องกันหรือให้มีอัตราการระบายของไอ VOCs ออกสู่ภายนอกให้น้อยที่สุด</li> <li>มีการใช้ Heat Exchangers แบบ TEMA Type ที่มีจำนวน Flanged Connections น้อยที่สุด</li> <li>ใช้ Gate Valve และ Globe Valve แบบ Fugitive Emission Packing และกำหนดให้มีการทดสอบการรั่วไหลก่อนการติดตั้ง</li> <li>ออกแบบให้จุดเก็บตัวอย่างเป็นแบบระบบปิดทั้งหมด และได้เลือกใช้อุปกรณ์สูบน้ำ (Pump) แบบ Sealless Pumps</li> </ul>
