รายงานผลการปฏิบัติตามมาตรการป้องกันและแก้ไขผลกระทบสิ่งแวดล้อม

และมาตรการติดตามตรวจสอบผลกระทบสิ่งแวดล้อม

โครงการขยายกำลังการผลิตเหล็กถลุง ระยะที่ 2

เดือนมกราคม – มิถุนายน 2566

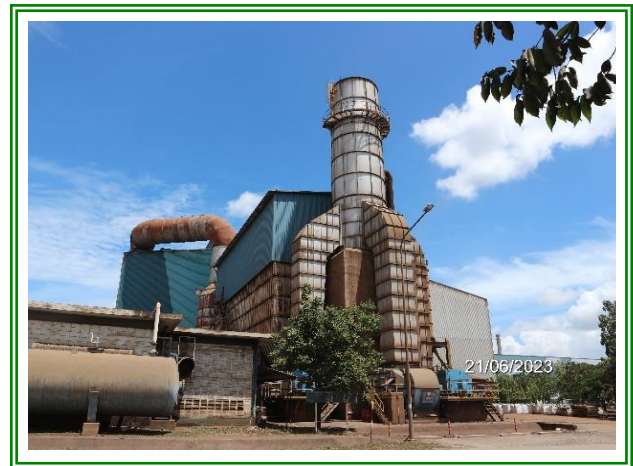
รูปที่ 3-14 ระบบดักฝุ่นแบบ Canopy Hood ที่ใช้ดูดฝุ่นละอองและ Fume ที่ล้าเสี่ยงเข้าไปบำบัดโดยผ่านระบบดักฝุ่นแบบถุงกรอง (Bag Filter)

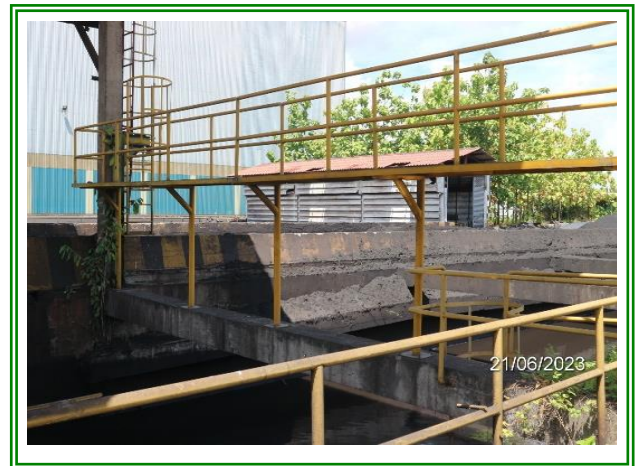
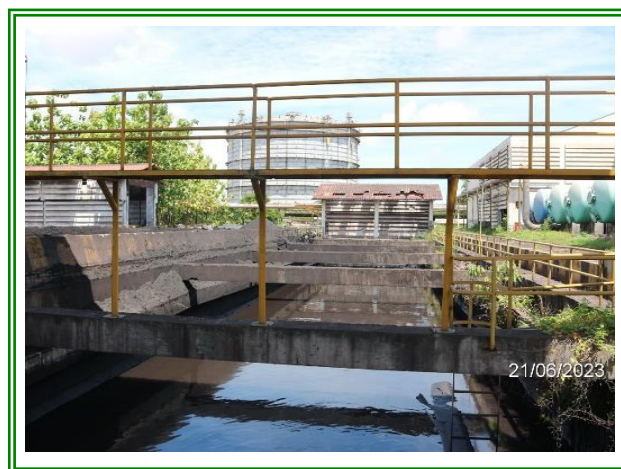
รูปที่ 3-19 บ่อพักน้ำหล่อเย็นเพื่อนำกลับมาใช้ใหม่
