รายงานการตรวจสอบการปฏิบัติตามมาตรการด้านสิ่งแวดล้อม
(Environmental Compliance Audit)
ประจำปี พ.ศ. 2565

โครงการโรงงานผลิตอลูมิเนียม

บริษัท ไมย์เออร์ อลูมิเนียม (ประเทศไทย) จำกัด

จัดทำโดย บริษัท เอแอลเอส แลборาทอรี กรุ๊ป (ประเทศไทย) จำกัด

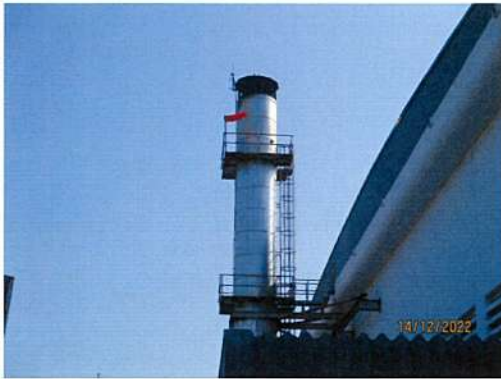
ภาพที่ 1 ปล่องควันของเตาหลอม

- จัดให้ปล่องควันของเตาหลอม <ul style="list-style-type: none"> ▪ ความสูง = 26.32 เมตร ▪ เส้นผ่าศูนย์กลาง = 1.85 เมตร ▪ ความเร็วลม = 14.04 เมตร/วินาที 	- โครงการได้ทำการก่อสร้างปล่องควันของเตาหลอมตามแบบที่กำหนดไว้ในมาตรการ มีรายละเอียดดังนี้ (ภาพที่ 1) <ul style="list-style-type: none"> ▪ ความสูง = 26.32 เมตร ▪ เส้นผ่าศูนย์กลาง = 1.85 เมตร ▪ ความเร็วลมของก๊าซจากปล่องควัน = 10.36 เมตร/วินาที (ตรวจวัดวันที่ 18 มี.ค. 65) = 10.71 เมตร/วินาที (ตรวจวัดวันที่ 13 ก.ย. 65) 	ปฏิบัติครบถ้วน / ไม่สอดคล้องตามมาตรการฯ	-	- ตรวจสอบประสิทธิภาพของพัดลมดูดอากาศอย่างสม่ำเสมอ - ติดตามผลการตรวจวัดคุณภาพอากาศที่ระบายออกจากปล่อง ระบายให้มีค่าเป็นไปตามเกณฑ์ที่มาตรฐานกำหนดไว้อย่างต่อเนื่อง

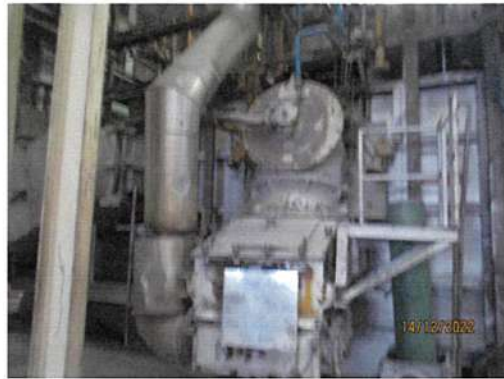
ภาพที่ 2 Two-Bed Regenerative Burner

- ใช้ก๊าซธรรมชาติเป็นเชื้อเพลิง	- โครงการใช้ก๊าซธรรมชาติเป็นเชื้อเพลิงสำหรับเตาหลอม เพื่อเป็นการลดผลกระทบมลพิษทางด้านคุณภาพอากาศ	ปฏิบัติครบถ้วน	-	-
- ควบคุมการเกิด NO _x จากการเผาไหม้โดยติดตั้ง Two-Bed Regenerative Burner ที่เตาหลอม	- โครงการได้ทำการติดตั้งหัวเผาแบบ Two-Bed Regenerative Burner ที่เตาหลอม (ภาพที่ 2) ซึ่งเป็นหัวเผาที่สามารถลดการเกิด NO _x โดยอาศัยเทคนิคความแตกต่างของอัตราส่วนอากาศที่ใช้ในการเผาไหม้และเชื้อเพลิง	ปฏิบัติครบถ้วน	-	-

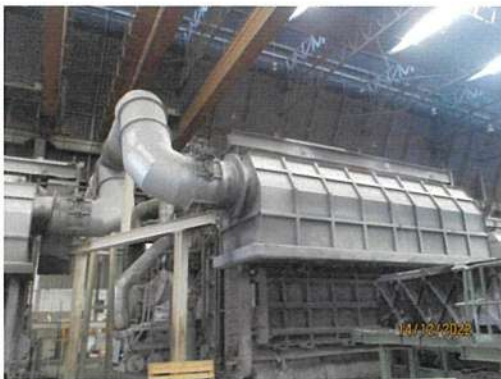
ภาพที่ 3 Fume Hood

มาตรการป้องกันและแก้ไขผลกระทบสิ่งแวดล้อม	รายละเอียดการปฏิบัติตามมาตรการ	คุณภาพการปฏิบัติ	สาเหตุ/คำอธิบาย	ข้อเสนอแนะ
1. คุณภาพอากาศ (ต่อ) 1.1 การควบคุมคุณภาพอากาศ (ต่อ) - ติดตั้ง Fume Hood เพื่อรวบรวมอากาศเสียก่อนปล่อยออกทางปล่องควัน	- โครงการได้ทำการติดตั้ง Fume Hood (ภาพที่ 3) เพื่อรวบรวมอากาศเสียจากเตาหลอมและเตาพังก่อนที่จะปล่อยออกทางปล่องควัน	ปฏิบัติครบถ้วน	-	-

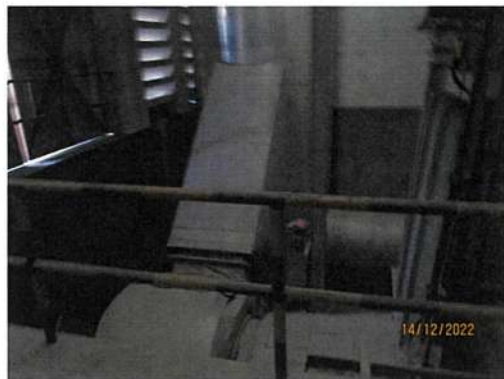
ภาพที่ 4 พัดลมดูดอากาศ

มาตรการป้องกันและแก้ไขผลกระทบสิ่งแวดล้อม	รายละเอียดการปฏิบัติตามมาตรการ	คุณภาพการปฏิบัติ	สาเหตุ/คำอธิบาย	ข้อเสนอแนะ
1. คุณภาพอากาศ (ต่อ) 1.2 การรักษาอุปกรณ์ (ต่อ) - ทดสอบการทำงานของพัดลมในกรณีที่เกิดความสั่นเปลืองพลังงานมากเกินไป และตรวจสอบการทำงานของพัดลมดูดอากาศทุกครั้งก่อนที่จะทำการหลอมอลูมิเนียม	- โครงการทำการทดสอบการทำงานของพัดลมดูดอากาศทุกครั้ง ก่อนที่จะทำการหลอมอลูมิเนียม เพื่อเป็นการลดความสั่นเปลืองพลังงานในการหลอมอลูมิเนียม (ภาพที่ 4)	ปฏิบัติครบถ้วน	-	-

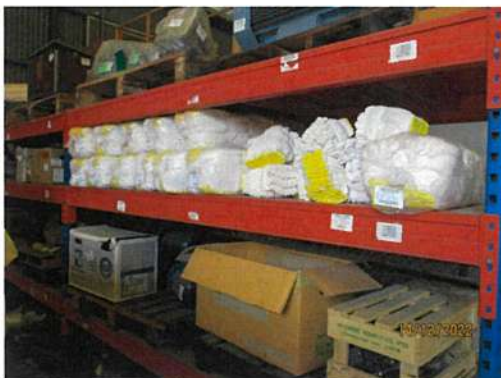
ภาพที่ 5 ห้องจัดเก็บอะไหล่สำรองและอุปกรณ์ต่างๆ

- จัดเตรียมอะไหล่สำรองที่จำเป็นพร้อมใช้งาน รวมทั้งอุปกรณ์ซ่อมบำรุงสำหรับระบบ Fume Hood อยู่เสมอ เช่น พัดลมดูดอากาศ สายพาน ฯลฯ	- โครงการได้จัดให้มีห้องสำหรับจัดเก็บอะไหล่สำรอง อุปกรณ์ซ่อมบำรุงสำหรับระบบ Fume Hood รวมถึงอุปกรณ์ในการซ่อมบำรุงสำหรับเครื่องจักรต่างๆ ของโครงการ (ภาพที่ 5) โดยทำการจัดเก็บแบบแยกประเภทของอุปกรณ์ เพื่อให้เกิดความสะดวกในการนำไปใช้	ปฏิบัติครบถ้วน	-	-

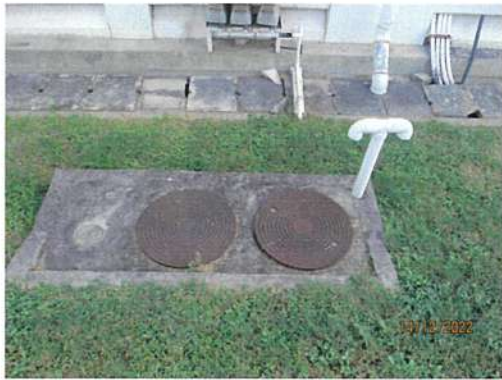
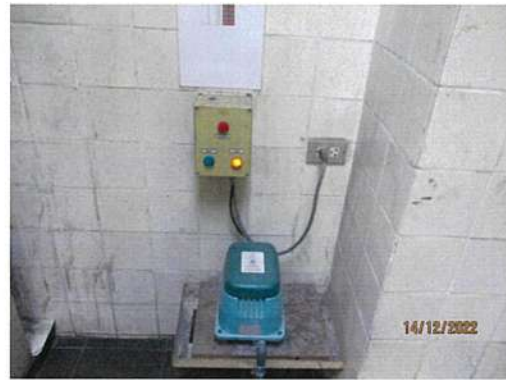
ภาพที่ 6 ระบบบำบัดน้ำเสียแบบไร้ออกซิเจน

มาตรการป้องกันและแก้ไขผลกระทบสิ่งแวดล้อม	รายละเอียดการปฏิบัติตามมาตรการ	คุณภาพการปฏิบัติ	สาเหตุ/คำอธิบาย	ข้อเสนอแนะ
<p>2. คุณภาพน้ำ</p> <p>2.1 น้ำเสียจากการอุปโภค-บริโภคของพนักงาน</p> <p>- จัดให้มีระบบบำบัดน้ำเสียสำเร็จรูปแบบไร้ออกซิเจนรุ่น AT-100E เพื่อบำบัดน้ำเสียจากการอุปโภค-บริโภคของพนักงาน ซึ่งมีปริมาณ 19.8 ลบ.ม./วัน ก่อนส่งเข้าระบบบำบัดน้ำเสียส่วนกลางของนิคมอุตสาหกรรมแหลมฉบัง</p>	<p>- น้ำเสียจากอาคารสำนักงาน ห้องน้ำ และห้องส้วมจะถูกส่งไปบำบัดที่ระบบบำบัดน้ำเสียแบบไร้ออกซิเจนรุ่น HP-100 ยี่ห้อ HIBLOW มีอัตราการไหล air flow volume 100 L/min (ภาพที่ 6) จากนั้นจะระบายลงสู่รางระบายน้ำของนิคมอุตสาหกรรมแหลมฉบัง เพื่อนำไปบำบัดต่อยังระบบบำบัดน้ำเสียส่วนกลางของนิคมอุตสาหกรรมแหลมฉบังต่อไป</p>	ปฏิบัติครบถ้วน	-	-
<p>- จัดให้มีระบบดักไขมัน (Grease Trap) รุ่น GT-30 เพื่อบำบัดน้ำเสียจากโรงอาหารก่อนส่งเข้าบำบัดยังระบบบำบัดน้ำเสียสำเร็จรูปรุ่น AT-100E ร่วมกับน้ำเสียจากการอุปโภค-บริโภคของโครงการ</p>	<p>- ทางโครงการได้ดำเนินการติดตั้งระบบดักไขมันรุ่น WT-1000 ที่มีขนาดใหญ่กว่ารุ่น GT-30 (ภาพที่ 7) เพื่อเพิ่มประสิทธิภาพในการบำบัดน้ำเสีย จากโรงอาหารก่อนจะส่งไปบำบัดยังระบบบำบัดน้ำเสียสำเร็จรูปต่อไป พร้อมทั้งจัดให้มีแผนงานการทำความสะอาด และตรวจเช็คระบบดักไขมันเป็นประจำทุกเดือน</p>	ปฏิบัติครบถ้วน	-	-

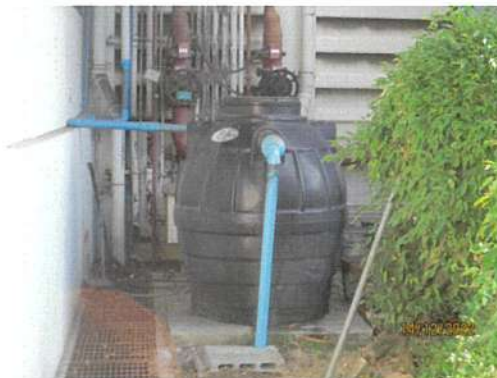
ภาพที่ 7 ถังตกไขมัน

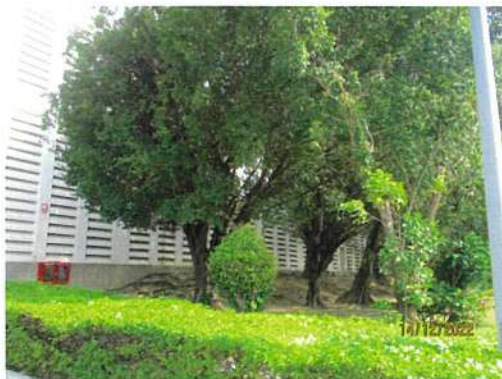
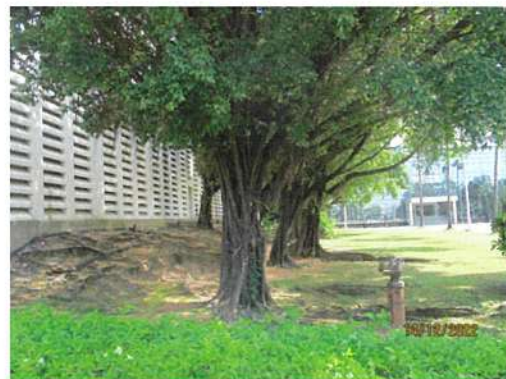
ภาพที่ 8 Buffer Zone

มาตรการป้องกันและแก้ไขผลกระทบสิ่งแวดล้อม	รายละเอียดการปฏิบัติตามมาตรการ	คุณภาพการปฏิบัติ	สาเหตุ/คำอธิบาย	ข้อเสนอแนะ
3. เสียง - ปลุกต้นไม้รอบๆ โครงการ เช่น ประดู่ สะเดา เพื่อเป็นกำแพงกันเสียง	- โครงการได้ทำการปลูกไม้ยืนต้นรอบๆ โครงการ รวมถึงทำการปลุกต้นไม้บริเวณโดยรอบอาคารผลิต เพื่อเป็นกำแพงกันเสียงที่เกิดจากการทำงานของเครื่องจักร (ภาพที่ 8)	ปฏิบัติตามถ้วน	-	-

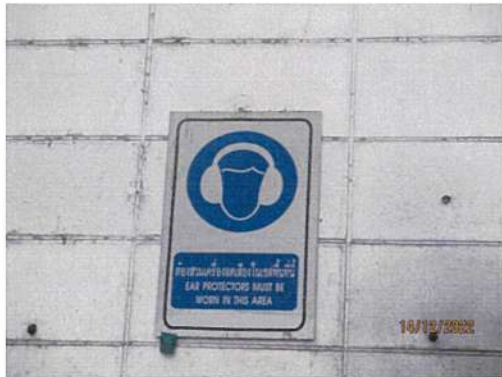
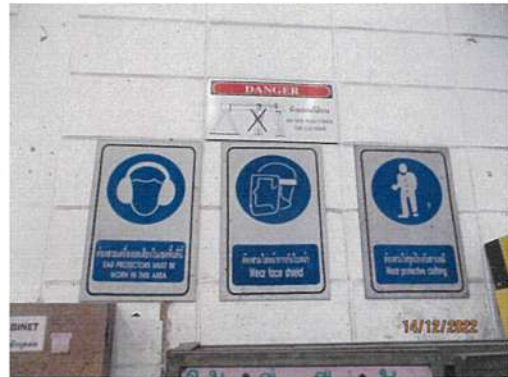
ภาพที่ 9 ป้ายเตือนพื้นที่ที่มีเสียงดัง

- ทำเครื่องหมาย/ป้ายเตือนบริเวณที่มีระดับเสียงสูงกว่า 80 เดซิเบล (เอ)	- โครงการได้ทำการติดตั้งเครื่องหมาย/ป้ายเตือนในบริเวณที่มีระดับความดังเสียงสูง เพื่อให้พนักงานที่ปฏิบัติงานในบริเวณดังกล่าว มีการสวมใส่อุปกรณ์ป้องกัน (ภาพที่ 9) และมีป้ายกำหนดให้ปิดประตูทุกครั้งในบริเวณที่ตั้งของเครื่องจักรที่มีเสียงดัง ทั้งนี้ผลการตรวจวัดระดับเสียง ในปี พ.ศ. 2565 พบว่ามีค่าเป็นไปตามเกณฑ์มาตรฐานกำหนด	ปฏิบัติตามถ้วน	-	-

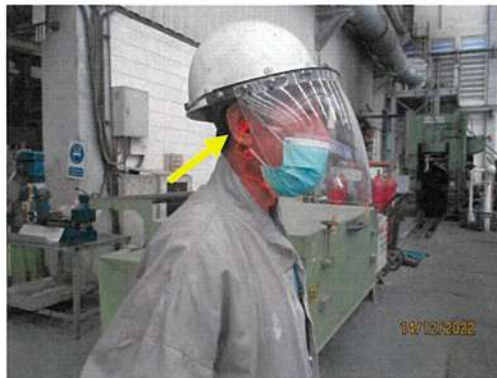
ภาพที่ 10 พนักงานสวมใส่อุปกรณ์ป้องกันเสียงดัง

- จัดให้มีอุปกรณ์ป้องกันอันตรายส่วนบุคคล เช่น Ear muff และ Ear plug ให้กับคนงานที่ทำงานบริเวณที่มีระดับเสียงสูงเกินกว่า 80 เดซิเบล (เอ)	- สำหรับพนักงานที่ต้องปฏิบัติงานในบริเวณที่มีระดับความดังของเสียงเกินกว่า 80 เดซิเบล (เอ) โครงการได้จัดเตรียมอุปกรณ์ป้องกันอันตรายส่วนบุคคล เช่น Ear muff และ Ear plugs ให้กับพนักงาน และกำหนดให้มีการสวมใส่ทุกครั้งที่เข้าปฏิบัติงานในบริเวณดังกล่าว (ภาพที่ 10) ทั้งนี้ ผลการตรวจวัดระดับเสียง ในปี พ.ศ. 2565 พบว่า มีค่าเป็นไปตามเกณฑ์มาตรฐานกำหนด นอกจากนี้โครงการได้จัดให้มีโครงการควบคุมเสียงในที่ทำงาน เพื่อลดอันตรายจากเสียงดัง และโครงการอนุรักษ์การได้ยินภายในบริษัทฯ (SF/SA 001-2010)	ปฏิบัติตามถ้วน	-	-

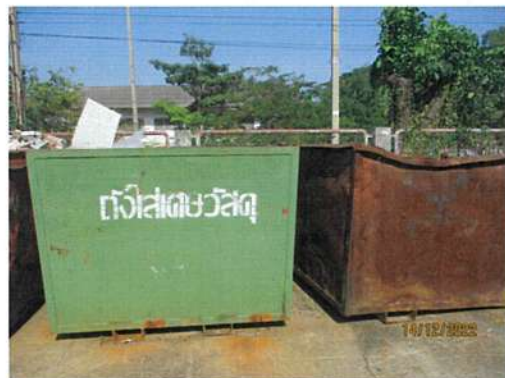
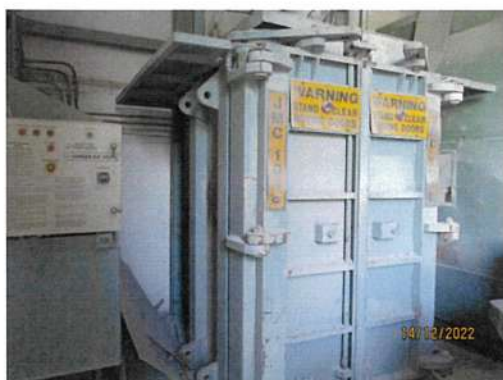
ภาพที่ 15 เครื่อง Tardis press

5.2 กากของเสียจากกระบวนการผลิต - Dross skull ควรเก็บไว้บริเวณที่แห้ง	- Dross skull ที่เหลือจากการแยกอลูมิเนียมเหลวออกด้วยเครื่อง Tardis press (ภาพที่ 15) จะขนส่งด้วยรถ Forklift (ภาพที่ 16) นำไปเก็บที่กล่องเหล็กในห้องจัดเก็บ Dross skull ซึ่งมีลักษณะค่อนข้างโปร่ง และไม่มีความชื้น (ภาพที่ 17) เพื่อรอส่งขายให้กับบริษัทผู้รับซื้อต่อไป	ปฏิบัติครบถ้วน	-	-

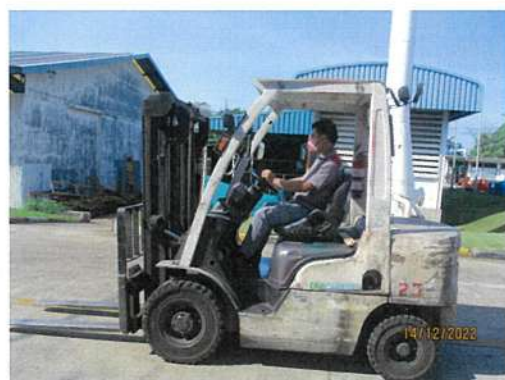
ภาพที่ 16 รถ Forklift

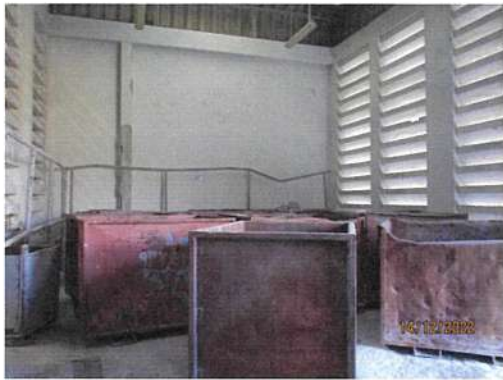
ภาพที่ 17 ห้องจัดเก็บ Dross skull

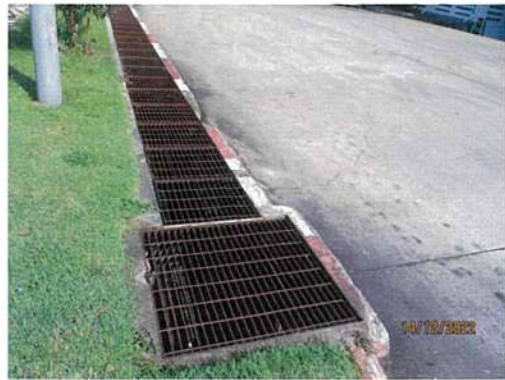
ภาพที่ 18 รางระบายน้ำฝน

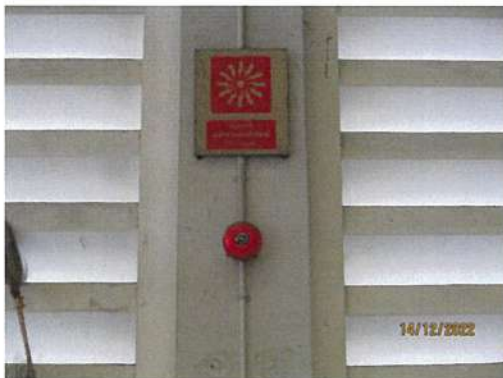
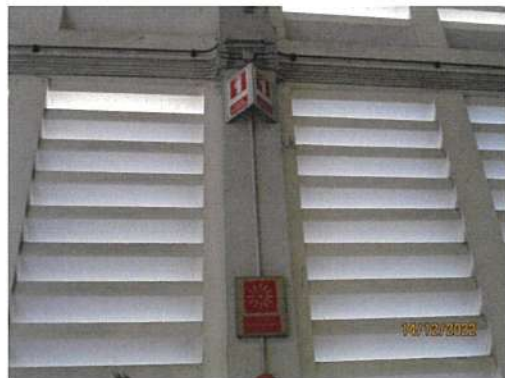
ภาพที่ 19 ระบบเตือนไฟไหม้ในส่วนอาคารผลิต

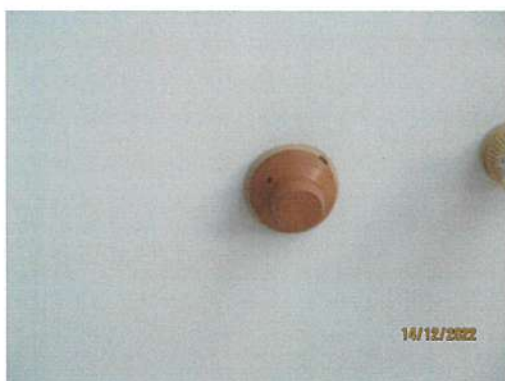
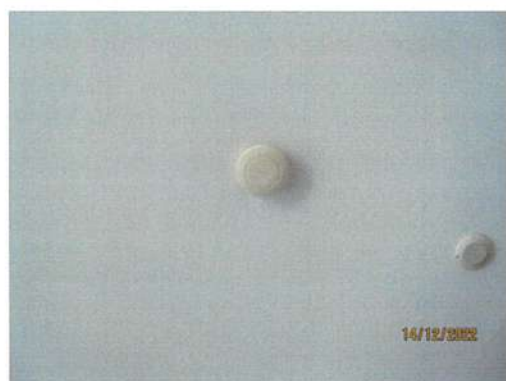
ภาพที่ 25 อุปกรณ์ตรวจจับควันและอุปกรณ์ตรวจจับความร้อน

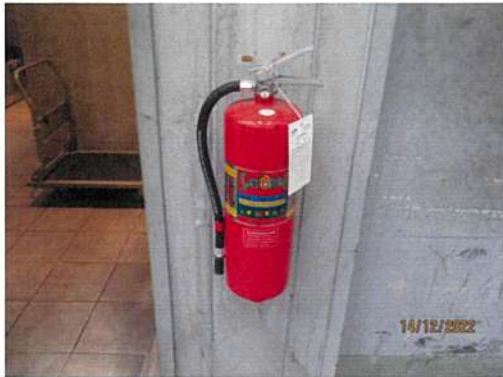
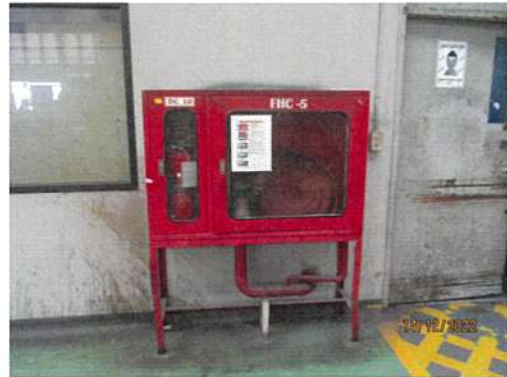
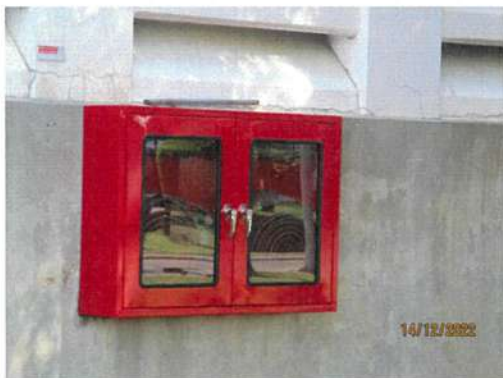
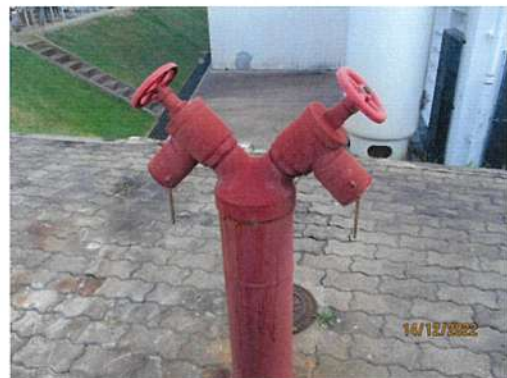
ภาพที่ 26 อุปกรณ์ดับเพลิงภายในโครงการ
