## บทที่ 2

### ผลการปฏิบัติตามมาตรการป้องกันและแก้ไขผลกระทบสิ่งแวดล้อม และมาตรการติดตามตรวจสอบผลกระทบสิ่งแวดล้อม

**ตารางที่ 2-1 ผลการตรวจสอบการปฏิบัติตามมาตรการและเงื่อนไขด้านสิ่งแวดล้อม**

**ประทานบัตรที่ 33121/16128 ของบริษัท ยูนิโสม จำกัด**

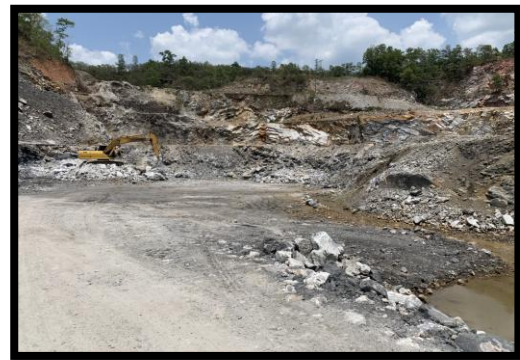
รูปที่ 2-13 ขุมเหมือง

| มาตรการป้องกันและแก้ไข<br>ผลกระทบสิ่งแวดล้อมที่กำหนด | รายละเอียดการปฏิบัติ | ผลการปฏิบัติ/เหตุผลที่ไม่ปฏิบัติ/<br>ข้อพิจารณาอื่นๆ |
|--|--|--|
| <b>1.ทรัพยากรสิ่งแวดล้อมทางกายภาพ</b><br><b>1.1 สภาพภูมิประเทศ</b><br>1) กำหนดขอบเขตพื้นที่บริเวณที่ทำการปรับระดับให้มีความ<br>เหมาะสมต่อการใช้งาน เพื่อรองรับกิจกรรมตามแผนผังทำ<br>เหมืองและกำหนดพื้นที่เว้นการทำเหมืองระยะ 10 ม.<br>โดยรอบพื้นที่โครงการ และพื้นที่ไม่มีกิจกรรมการทำเหมืองให้<br>รักษาสภาพภูมิประเทศเดิมไว้ (รูปที่ 1 ถึงรูปที่ 13) | ได้ทำการกำหนดขอบเขตพื้นที่บริเวณที่ทำการ<br>ปรับระดับให้มีความเหมาะสมต่อการใช้งาน<br>และพื้นที่ไม่มีกิจกรรมการทำเหมืองให้รักษา<br>สภาพภูมิประเทศเดิมไว้ (รูปที่ 2-13) | |
| 4) ให้ตัดพินต้นไม้และเปิดพื้นที่เฉพาะบริเวณที่ทำการเปิด<br>หน้าเหมืองเท่านั้น พื้นที่ที่ไม่มีกิจกรรมการทำเหมืองและ<br>กิจกรรมที่เกี่ยวข้องให้รักษาสภาพภูมิประเทศเดิมไว้และดูแล<br>รักษาพันธุ์ไม้เดิมรวมทั้งปลูกต้นไม้เพิ่มเติมหากพินต้นไม้มลายลง<br>เพื่อเป็นแนวกันชนและป้องกันผลกระทบในด้านต่างๆ | ได้ทำการตัดพินต้นไม้และเปิดพื้นที่เฉพาะ<br>บริเวณที่ทำการเปิดหน้าเหมืองเท่านั้นและ<br>พื้นที่ที่ไม่มีกิจกรรมการทำเหมืองได้ทำการ<br>รักษาสภาพภูมิประเทศเดิมไว้ (รูปที่ 2-13) | |
| 5) หน้าเหมืองตามแผนผังโครงการกำหนดอย่างเคร่งครัด. โดย<br>ในชั้นเปลือกดินจะมีชั้นบันไดสูงไม่เกิน 5 ม. ความกว้างไม่<br>น้อยกว่า 5 ม. ความลาดเอียงทั้งหมดของชั้นหน้าดิน<br>ไม่เกิน 35 องศา และในชั้นแร่ยับยั้งและแอนไฮโดรต์<br>จะเปิดทำเหมืองในลักษณะชั้นบันได กำหนดให้ชั้นบันไดสูงไม่<br>เกิน 5 ม. และมีความกว้างของแต่ละชั้นไม่น้อยกว่า 4 ม.<br>ความลาดชันรวมของหน้าเหมืองไม่เกิน 45 องศา | ได้ปฏิบัติตามแผนผังโครงการกำหนดอย่าง<br>เคร่งครัด (รูปที่ 2-13) | |
| 6) การขยายหน้าเหมืองให้กระทำในขอบเขตการผลิตแร่ใน<br>แต่ละช่วงเพื่อลดการเปลี่ยนแปลงสภาพภูมิประเทศอย่าง<br>รวดเร็ว | ได้ทำการขยายหน้าเหมืองในขอบเขตการผลิต<br>แร่อย่างเคร่งครัด(รูปที่ 2-13) | |

| มาตรการป้องกันและแก้ไข<br>ผลกระทบสิ่งแวดล้อมที่กำหนด | รายละเอียดการปฏิบัติ | ผลการปฏิบัติ/เหตุผลที่ไม่ปฏิบัติ/<br>ข้อพิจารณาอื่นๆ |
|--|--|--|
| 8) ให้ตรวจสอบเสถียรภาพบริเวณพื้นที่ทำเหมืองให้มีความมั่นคงแข็งแรงและปลอดภัยอยู่เสมอ หากพบสิ่งบ่งชี้ที่อาจก่อให้เกิดความไม่เสถียรภาพของหน้าเหมืองได้ให้หลีกเลี่ยงการปฏิบัติงานในบริเวณดังกล่าว แล้วดำเนินการวิเคราะห์เสถียรภาพของหน้าเหมืองโดยละเอียดเพื่อประเมินว่าการทำงานในสภาพดังกล่าวมีความปลอดภัยหรือไม่หากไม่มีความปลอดภัยให้ดำเนินการปรับปรุง | ได้ทำการตรวจสอบเสถียรภาพบริเวณพื้นที่ทำเหมืองให้มีความมั่นคงแข็งแรงและปลอดภัยอยู่เสมอ (รูปที่ 2-13) | |

| มาตรการป้องกันและแก้ไข<br>ผลกระทบสิ่งแวดล้อมที่กำหนด | รายละเอียดการปฏิบัติ | ผลการปฏิบัติ/เหตุผลที่ไม่ปฏิบัติ/<br>ข้อพิจารณาอื่นๆ |
|---|---|--|
| 4) ออกแบบหน้าเหมืองให้ดินหน้าเหมืองตามแผนผังโครงการทำเหมือง และควบคุมทิศทางการปลิวกระเด็นของเศษหินให้ไปตกในเขตบริเวณพื้นที่หน้าเหมืองเท่านั้น | ได้ทำการออกแบบหน้าเหมืองตามแผนผังโครงการทำเหมือง และได้ทำการควบคุมทิศทางการปลิวกระเด็นของเศษหิน (รูปที่ 2-13) | |

| มาตรการป้องกันและแก้ไข<br>ผลกระทบสิ่งแวดล้อมที่กำหนด | รายละเอียดการปฏิบัติ | ผลการปฏิบัติ/เหตุผลที่ไม่ปฏิบัติ/<br>ข้อพิจารณาอื่นๆ |
|---|---|--|
| <b>1.5 ทรัพยากรดิน</b><br>1) เลือกดินที่เกิดขึ้นจากการเปิดหน้าเหมืองในแต่ละช่วงไปใช้ในการฟื้นฟูพื้นที่ตามแผนฟื้นฟูพื้นที่จากการทำเหมืองแร่ และในกรณีที่มีเปลือกดินเหลือจากการฟื้นฟูให้นำไปใช้ประโยชน์ในด้านอื่นๆ ได้ ให้นำเปลือกดินที่เกิดจากการดำเนินการทำเหมืองมาปรับสภาพพื้นที่บ่อเหมืองที่มีความลาดชัน และความลาดชันของพื้นที่เพื่อให้เกิดความปลอดภัย | ได้ทำการเลือกดินที่เกิดขึ้นจากการเปิดหน้าเหมืองในแต่ละช่วงไปใช้ในการฟื้นฟูพื้นที่ตามแผนฟื้นฟูพื้นที่จากการทำเหมืองแร่ และนำเปลือกดินมาปรับสภาพพื้นที่บ่อเหมืองที่มีความลาดชัน ให้ปลอดภัยมากขึ้น(รูปที่ 2-13) | |
| 5) ให้ตรวจสอบเสถียรภาพบริเวณพื้นที่ทำเหมืองให้มีความมั่นคงแข็งแรงและปลอดภัยอยู่เสมอ หากพบสิ่งบ่งชี้ที่อาจก่อให้เกิดความไม่เสถียรภาพของหน้าเหมืองได้ให้หลีกเลี่ยงการปฏิบัติงานในบริเวณดังกล่าว แล้วดำเนินการวิเคราะห์เสถียรภาพของหน้าเหมืองโดยละเอียดเพื่อประเมินว่าการทำงานในสภาพดังกล่าวมีความปลอดภัยหรือไม่หากไม่มีความปลอดภัยให้ดำเนินการปรับปรุง | ได้ทำการตรวจสอบเสถียรภาพบริเวณพื้นที่ทำเหมืองให้มีความมั่นคงแข็งแรงและปลอดภัยอยู่เสมอ (รูปที่ 2-13) | |

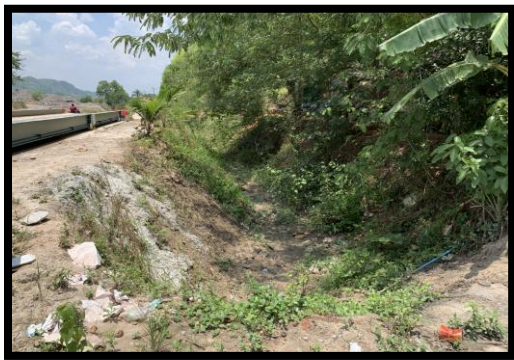
รูปที่ 2-14 คูระบายน้ำ

| มาตรการป้องกันและแก้ไข<br>ผลกระทบสิ่งแวดล้อมที่กำหนด | รายละเอียดการปฏิบัติ | ผลการปฏิบัติ/เหตุผลที่ไม่ปฏิบัติ/<br>ข้อพิจารณาอื่นๆ |
|---|--|--|
| 5) ให้ดูแลรักษาและตรวจสอบคูระบายน้ำที่ได้สร้างไว้แล้ว<br>ให้อยู่ในสภาพที่สามารถระบายน้ำได้อย่างเต็มประสิทธิภาพ<br>เพื่อป้องกันมิให้น้ำไหลออกนอกโครงการ หากพบว่ามีตะกอน<br>สะสมอยู่ตามคูระบายน้ำจะต้องทำการขุดลอกออกทันที ทั้งนี้<br>ในช่วงฤดูฝนจะต้องมีการตรวจสอบเป็นประจำทุกครึ่งหลังฝนตก | ได้มีการดูแลรักษาและตรวจสอบคูระบายน้ำที่<br>ได้สร้างไว้แล้วให้อยู่ในสภาพที่สามารถระบาย<br>น้ำได้อย่างเต็มประสิทธิภาพ (รูปที่ 2-14) | |

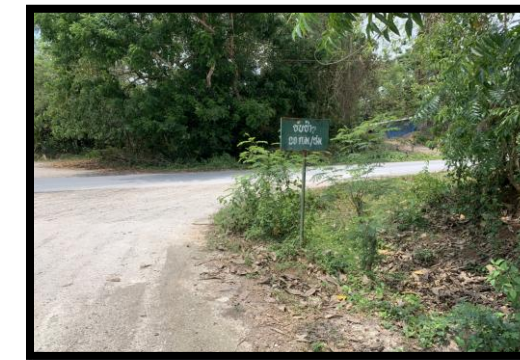
รูปที่ 2-15 ป้ายจำกัดความเร็ว

| มาตรการป้องกันและแก้ไข<br>ผลกระทบสิ่งแวดล้อมที่กำหนด | รายละเอียดการปฏิบัติ | ผลการปฏิบัติ/เหตุผลที่ไม่ปฏิบัติ/<br>ข้อพิจารณาอื่นๆ |
|---|---|--|
| 10) กำหนดน้ำหนักรถบรรทุกและความเร็วรถบรรทุกให้เป็นไปตามที่ทางราชการกำหนด โดยเฉพาะในช่วงถนนที่ผ่านชุมชนให้ใช้ความเร็วไม่เกิน 20 กม./ชม. พร้อมทั้งจัดหาผ้าใบปิดคลุมแร่ให้มีชิดตลอดเวลาที่มีการขนส่งการลำเลียงแร่ | ได้ปฏิบัติตามให้น้ำหนักรถบรรทุกและความเร็วรถบรรทุกให้เป็นไปตามที่ทางราชการกำหนด ความเร็วไม่เกิน 20 กม./ชม. และมีการปิดคลุมแร่อย่างมิดชิด(รูปที่ 2-15) | |

| มาตรการป้องกันและแก้ไข<br>ผลกระทบสิ่งแวดล้อมที่กำหนด | รายละเอียดการปฏิบัติ | ผลการปฏิบัติ/เหตุผลที่ไม่ปฏิบัติ/<br>ข้อพิจารณาอื่นๆ |
|---|---|--|
| <b>2. คุณค่าการใช้ประโยชน์ของมนุษย์</b><br><b>2.1 คมนาคม</b><br>1) กำหนดน้ำหนักรถบรรทุกและความเร็วรถบรรทุกให้เป็นไปตามที่ทางราชการกำหนด โดยเฉพาะเส้นทางภายในโครงการและเส้นทางภายนอกโครงการก่อนออกสู่ทางหลวงหมายเลข 41 ให้ใช้ความเร็วไม่เกิน 20 กม/ชม. ทั้งนี้เพื่อรักษาสภาพถนนไม่ให้เกิดการชำรุดเสียหายอีกทั้งก้าขับนกงานระมัดระวังเป็นพิเศษเพื่อป้องกันการพังกระจายของฝุ่นละออง และอุบัติเหตุที่จะเกิดขึ้น | ได้ทำการกำหนดน้ำหนักรถบรรทุกและความเร็วรถบรรทุกให้เป็นไปตามที่ทางราชการกำหนด ความเร็วไม่เกิน 20 กม/ชม. อย่างเคร่งครัด (รูปที่ 2-15) | |
| 5) จัดทำและดูแลรักษาป้ายเตือนต่างๆ ของโครงการ เช่น ป้ายเตือนภัยให้ระวังรถบรรทุก ป้ายจำกัดความเร็วรถบริเวณเส้นทางขนส่งแร่ก่อนถึงทางเข้า-ออกโครงการ หากเกิดการชำรุดเสียหายให้รีบดำเนินการซ่อมแซมโดยทันที | ได้ทำการจัดทำและดูแลรักษาป้ายเตือนต่างๆ ของโครงการให้อยู่ในสภาพดีอยู่เสมอ (รูปที่ 2-15,2-22) | |

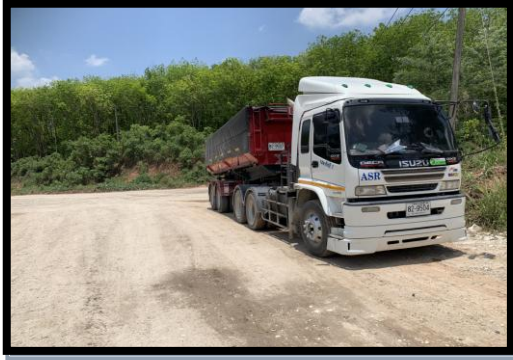
รูปที่ 2-16 รถขนส่งแร่คลูฟัวไบ

| มาตรการป้องกันและแก้ไข<br>ผลกระทบสิ่งแวดล้อมที่กำหนด | รายละเอียดการปฏิบัติ | ผลการปฏิบัติ/เหตุผลที่ไม่ปฏิบัติ/<br>ข้อพิจารณาอื่นๆ |
|---|---|--|
| 2) การบรรทุกทุกครั้งจะต้องทำการปิดคลุมผ้าใบให้มิดชิดรวมทั้งจะต้องปิดฝากระบะข้างและท้ายของรถบรรทุกให้เรียบร้อย ทั้งนี้เพื่อป้องกันการตกหล่นของแร่หรือการพังกระจายของฝุ่นละออง | ได้ทำการปิดคลุมผ้าใบให้มิดชิดรวมทั้งปิดฝากรบะข้างและท้ายของรถบรรทุกให้เรียบร้อย (รูปที่ 2-16) | |

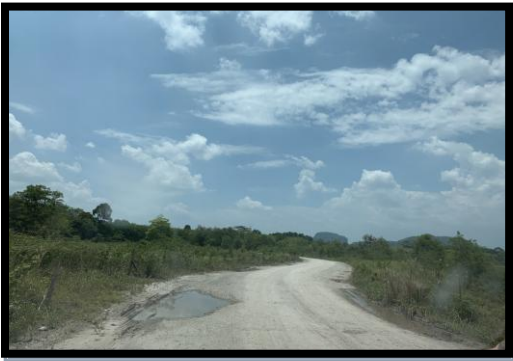
รูปที่ 2-18 ถนนขนส่งแร่

| มาตรการป้องกันและแก้ไข<br>ผลกระทบสิ่งแวดล้อมที่กำหนด | รายละเอียดการปฏิบัติ | ผลการปฏิบัติ/เหตุผลที่ไม่ปฏิบัติ/<br>ข้อพิจารณาอื่นๆ |
|--|--|--|
| 4) ดูแลรักษาเส้นทางขนส่งแร่ภายในโครงการให้คงสภาพเป็นถนนผิวบดอัดแน่นพร้อมทั้งดูแลและบำรุงรักษาเส้นทางขนส่งแร่ให้อยู่ในสภาพดีตลอดระยะเวลาปฏิบัติงาน และดูแลรักษาเส้นทางทางเข้า-ออกพื้นที่โครงการก่อนออกสู่ทางหลวงหมายเลข 41 | ได้ทำการดูแลรักษาเส้นทางขนส่งแร่ให้อยู่ในสภาพดีตลอดระยะเวลาปฏิบัติงานและดูแลรักษาเส้นทางทางเข้า-ออกพื้นที่โครงการก่อนออกสู่ทางหลวงหมายเลข 41 (รูปที่ 2-18) | |

| มาตรการป้องกันและแก้ไข<br>ผลกระทบสิ่งแวดล้อมที่กำหนด | รายละเอียดการปฏิบัติ | ผลการปฏิบัติ/เหตุผลที่ไม่ปฏิบัติ/<br>ข้อพิจารณาอื่นๆ |
|---|---|--|
| 4) ดูแลรักษาสภาพเส้นทางให้อยู่ในสภาพที่ใช้งานได้อยู่เสมอ และในกรณีเกิดการชำรุดเสียหายทางโครงการจะต้องรีบดำเนินการปรับปรุงทันที | ได้ทำการดูแลรักษาสภาพเส้นทางให้อยู่ในสภาพที่ใช้งานได้อยู่เสมอ และปรับปรุงทันทีเมื่อชำรุด (รูปที่ 2-18) | |

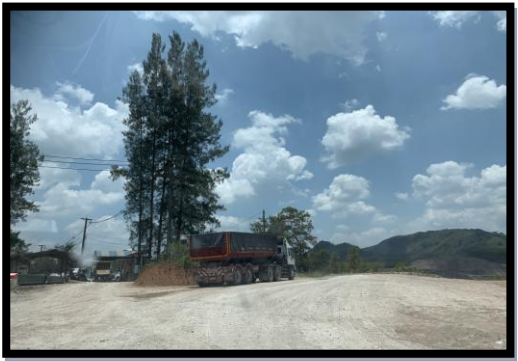
รูปที่ 2-19 แนวต้นไม้

| มาตรการป้องกันและแก้ไข<br>ผลกระทบสิ่งแวดล้อมที่กำหนด | รายละเอียดการปฏิบัติ | ผลการปฏิบัติ/เหตุผลที่ไม่ปฏิบัติ/<br>ข้อพิจารณาอื่นๆ |
|--|--|--|
| 7) ปลุกต้นไม้โตเร็วตามแนวเส้นทางขนส่ง หรือหน้าเหมืองที่ไม่มีการเปลี่ยนแปลงเพื่อเป็นแนวกันการฟุ้งกระจายของฝุ่นออกไปเป็นบริเวณกว้างและเป็นการช่วยในด้านทัศนียภาพอีกด้วย | ได้ทำการปลุกต้นไม้โตเร็วตามแนวเส้นทางขนส่ง (รูปที่ 2-19) | |

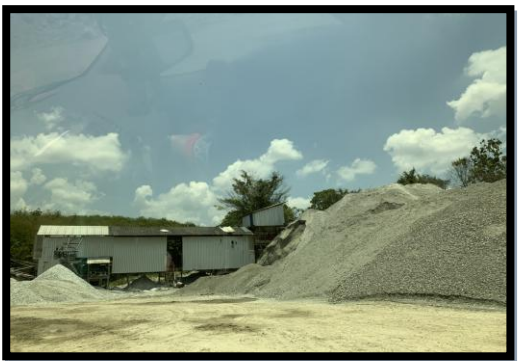
รูปที่ 2-21 โรงไม้ระบบปิด

| มาตรการป้องกันและแก้ไข<br>ผลกระทบสิ่งแวดล้อมที่กำหนด | รายละเอียดการปฏิบัติ | ผลการปฏิบัติ/เหตุผลที่ไม่ปฏิบัติ/<br>ข้อพิจารณาอื่นๆ |
|---|---|--|
| 11) โรงแต่งแร่ของโครงการจะต้องมีระบบป้องกันผลกระทบสิ่งแวดล้อมที่ดีพร้อมทั้งดูแลเครื่องฉีดสเปรย์น้ำทุกจุดให้มีสภาพดีอยู่เสมอ และดูแลโรงแต่งแร่ให้เป็นไปตามประกาศกรมอุตสาหกรรมพื้นฐานและการเหมืองแร่ | ได้ทำการดูแลโรงแต่งแร่ให้เป็นไปตามประกาศกรมอุตสาหกรรมพื้นฐานและการเหมืองแร่(รูปที่ 2-21) | |
| 12) ควบคุมการปล่อยฝุ่นจากโรงแต่งแร่ให้เกินมาตรฐาน ตามประกาศกระทรวงวิทยาศาสตร์ เทคโนโลยีและสิ่งแวดล้อม เรื่อง กำหนดมาตรฐานควบคุมการปล่อยฝุ่นละอองจากโรงโม่บดหรือย่อยหิน | ได้ทำการควบคุมการปล่อยฝุ่นจากโรงแต่งแร่ให้เกินมาตรฐาน (รูปที่ 2-21) | |

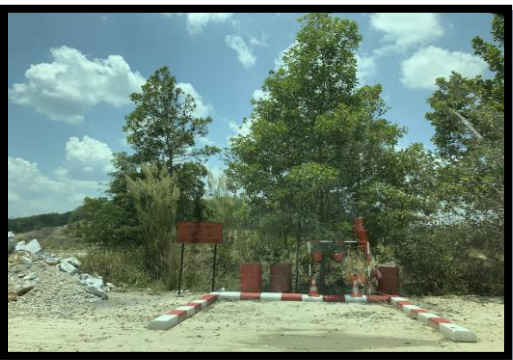
รูปที่ 2-23 สถานที่ผลิต ANFO

| มาตรการป้องกันและแก้ไข<br>ผลกระทบสิ่งแวดล้อมที่กำหนด | รายละเอียดการปฏิบัติ | ผลการปฏิบัติ/เหตุผลที่ไม่ปฏิบัติ/<br>ข้อพิจารณาอื่นๆ |
|---|---|--|
| 2) การจุดระเบิดแต่ละครั้งให้ออกแบบด้วยการใช้แก็ปไฟฟ้า ถ่วงเวลา และควบคุมปริมาณวัตถุระเบิดที่จุดระเบิดพร้อมกันมากที่สุดไม่เกิน 25 กก./จังหวะถ่วง | ได้ทำการใช้แก็ปไฟฟ้าถ่วงเวลา และควบคุมปริมาณวัตถุระเบิดที่จุดระเบิดพร้อมกันมากที่สุดไม่เกิน 25 กก./จังหวะถ่วง (รูปที่ 2-23) | |

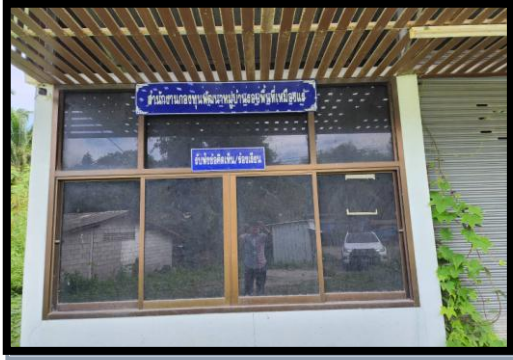
รูปที่ 2-24 ที่รับเรื่องร้องเรียน

| มาตรการป้องกันและแก้ไขผลกระทบสิ่งแวดล้อมที่กำหนด | รายละเอียดการปฏิบัติ | ผลการปฏิบัติ/เหตุผลที่ไม่ปฏิบัติ/ข้อพิจารณาอื่นๆ |
|---|--|--|
| <b>มาตรการป้องกันและแก้ไขผลกระทบสิ่งแวดล้อม</b><br><b>ระยะดำเนินการทำเหมืองและสิ้นสุดการทำเหมือง</b><br>1. ให้มีจุดรับเรื่องร้องทุกข์ความเดือดร้อนของราษฎรเกี่ยวกับผลกระทบที่เกิดขึ้นจากกิจกรรมการทำเหมือง และกิจกรรมที่เกี่ยวข้องและผู้ถือประทานบัตรจะต้องดำเนินการแก้ไขปัญหาเหตุเดือดร้อนและให้ความช่วยเหลือด้วยความเป็นธรรม | ได้ทำการจัดให้มีจุดรับเรื่องร้องทุกข์ความเดือดร้อนของราษฎรเกี่ยวกับผลกระทบที่เกิดขึ้นจากกิจกรรมการทำเหมือง (รูปที่ 2-24) | |

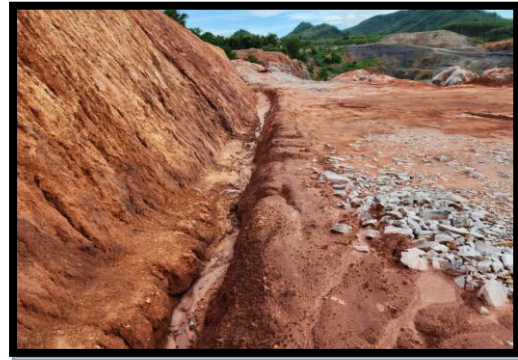
รูปที่ 2-25 คั่นทำนบ

| มาตรการป้องกันและแก้ไข<br>ผลกระทบสิ่งแวดล้อมที่กำหนด | รายละเอียดการปฏิบัติ | ผลการปฏิบัติ/เหตุผลที่ไม่ปฏิบัติ/<br>ข้อพิจารณาอื่นๆ |
|---|---|--|
| 2) กำหนดให้มีพื้นที่เก็บกองเปลือกดินบริเวณอักษร "ศ" ทางด้านทิศเหนือของโครงการ ขนาด 8.2 ไร่ พร้อมจัดสร้างคันทำนบดินรอบพื้นที่เก็บกองเศษดินและเศษหิน ขนาดความกว้างคันดินประมาณ 2 ม. สูงประมาณ 1.5 ม. และสันคันทำนบดินกว้าง 1.5 ม. | ได้ทำการจัดให้มีพื้นที่เก็บกองเปลือกดินบริเวณอักษร "ศ" ทางด้านทิศเหนือของโครงการ ขนาด 8.2 ไร่ พร้อมจัดสร้างคันทำนบดินรอบพื้นที่เก็บกองเศษดินและเศษหิน ขนาดความกว้างคันดินประมาณ 2 ม. สูงประมาณ 1.5 ม. และสันคันทำนบดินกว้าง 1.5 ม.(รูปที่ 2-25) | |
| 3) ให้นำเปลือกดินที่เกิดจากการดำเนินการทำเหมืองมาปรับสภาพพื้นที่บ่อเหมืองที่มีความปลอดภัย และนำไปใช้ประโยชน์ในพื้นที่โครงการ ส่วนดินที่เหลือให้นำไปจำหน่ายเป็นแร่พลอยได้ | ได้ทำการนำเปลือกดินที่เกิดจากการดำเนินการทำเหมืองมาปรับสภาพพื้นที่บ่อเหมืองที่มีความปลอดภัย และนำไปใช้ประโยชน์ในพื้นที่โครงการ (รูปที่ 2-25) | |

| มาตรการป้องกันและแก้ไข<br>ผลกระทบสิ่งแวดล้อมที่กำหนด | รายละเอียดการปฏิบัติ | ผลการปฏิบัติ/เหตุผลที่ไม่ปฏิบัติ/<br>ข้อพิจารณาอื่นๆ |
|---|---|--|
| 9) ปลูกพืชคลุมดินหรือหญ้าแฝกบนแนวคันทำนบดินและบริเวณพื้นที่หน้าเหมืองที่ไม่มีกิจกรรมการทำเหมืองของโครงการเพื่อป้องกันผลกระทบด้านการชะล้างพังทลาย | ได้ทำการปลูกพืชคลุมดินหรือหญ้าแฝกบนแนวคันทำนบดินและบริเวณพื้นที่หน้าเหมืองที่ไม่มีกิจกรรมการทำเหมือง (รูปที่ 2-25) | |

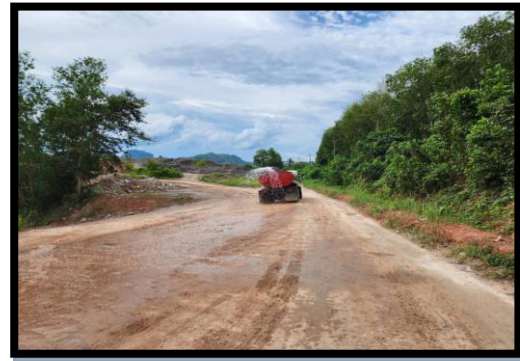
รูปที่ 2-27 รถขนส่งน้ำ

| มาตรการป้องกันและแก้ไข<br>ผลกระทบสิ่งแวดล้อมที่กำหนด | รายละเอียดการปฏิบัติ | ผลการปฏิบัติ/เหตุผลที่ไม่ปฏิบัติ/<br>ข้อพิจารณาอื่นๆ |
|--|--|--|
| 5) จัดให้มีรถบรรทุกฉีดพรมน้ำบริเวณเส้นทางขนส่งวันละ 3-4 ครั้ง หรือตามความเหมาะสมของสภาพอากาศ และให้มีพนักงานทำความสะอาดถนนภายในโครงการ โดยการเก็บกวาดฝุ่นละอองที่ตกสะสมอยู่บนถนนอย่างสม่ำเสมอต่อเนื่อง | ได้ทำการจัดให้มีรถบรรทุกฉีดพรมน้ำบริเวณเส้นทางขนส่งวันละ 3-4 ครั้ง และจัดให้มีพนักงานทำความสะอาดถนนภายในโครงการ (รูปที่ 2-27) | |

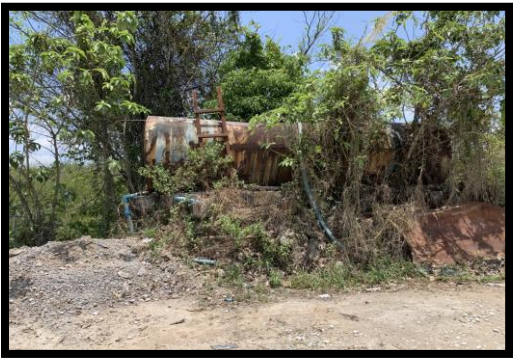
รูปที่ 2-30 ถังน้ำสเปรย์ปากโม

| มาตรการป้องกันและแก้ไข<br>ผลกระทบสิ่งแวดล้อมที่กำหนด | รายละเอียดการปฏิบัติ | ผลการปฏิบัติ/เหตุผลที่ไม่ปฏิบัติ/<br>ข้อพิจารณาอื่นๆ |
|--|--|--|
| 8) การลำเลียงโดยสายพานลำเลียงให้มีการสเปรย์น้ำและใช้วัสดุปิดคลุมระบบสายพานลำเลียง | ได้ทำการจัดให้มีการสเปรย์น้ำและใช้วัสดุปิดคลุมระบบสายพานลำเลียง (รูปที่ 2-30) | |
