บทที่ 2

การปฏิบัติตามมาตรการป้องกัน และแก้ไขผลกระทบสิ่งแวดล้อม

ตารางที่ 2.2-1 ผลการปฏิบัติตามมาตรการป้องกันและแก้ไขผลกระทบสิ่งแวดล้อม (ระยะดำเนินการ) โครงการผลิตเตาซีโพรส ซอร์บิทอลและฟรักโทส (ส่วนขยายครั้งที่ 1) ของ บริษัท เพียวเคมี จำกัด ระหว่างเดือนมกราคม-มิถุนายน 2566

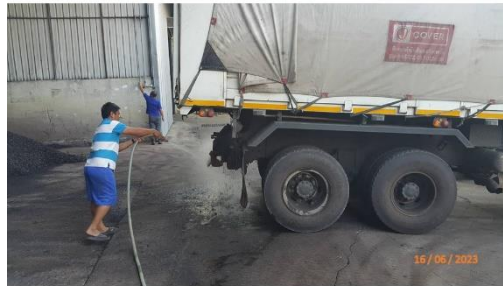
รูปที่ 4 การฉีดล้างล้อรถบรรทุกถ่านหิน

* หลังจากเทกองถ่านหิน จะทำการฉีดน้ำล้างล้อรถบรรทุกก่อนออกจากอาคารเก็บถ่านหินทุกครั้ง ตรวจสอบความเรียบร้อย เก็บกวาดถ่านหินที่อาจพบการตกหล่น และหากพบว่าการหกเลอะพื้นถนนจะทำการล้างพื้น น้ำเสียที่เกิดขึ้นจะถูกรวบรวมลงสู่รางระบายน้ำ และเข้าสู่บ่อดักตะกอน บ่อสามเหลี่ยม และบ่อปรับสภาพน้ำเสีย ความจุ 3,510 ลูกบาศก์เมตร	- โครงการทำการฉีดล้างล้อรถบรรทุกก่อนออกจากอาคารเก็บถ่านหินทุกครั้ง และหากพบว่าการหกเลอะพื้นถนนจะทำการล้างพื้นโดยน้ำเสียที่เกิดขึ้นจะถูกรวบรวมลงสู่รางระบายน้ำ และเข้าสู่บ่อดักตะกอน บ่อสามเหลี่ยม และบ่อปรับสภาพน้ำเสียต่อไป	-	- รูปที่ 5 อาคารเก็บถ่านหิน - รูปที่ 9 บ่อดักตะกอน - รูปที่ 10 บ่อสามเหลี่ยม

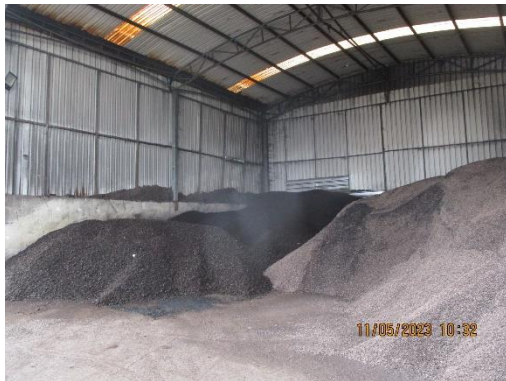
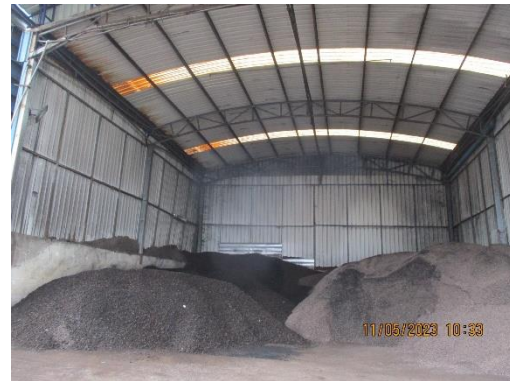
* การเก็บกองถ่านหินความสูงไม่เกิน 1.5 เมตร	- โครงการกำหนดให้การเก็บกองถ่านหินในอาคารเก็บถ่านหินเท่านั้นและมีการกองเก็บถ่านหินให้มีความสูงไม่เกิน 1.5 เมตร	-	- รูปที่ 5 อาคารเก็บถ่านหิน

มาตรการป้องกันและแก้ไขผลกระทบสิ่งแวดล้อม	ผลการปฏิบัติตามมาตรการฯ	ปัญหา อุปสรรคที่ไม่สามารถปฏิบัติตามมาตรการและแนวทางแก้ไข	หลักฐานและเอกสารอ้างอิง
2. คุณภาพอากาศ (ต่อ) <ul style="list-style-type: none"> การรับเชื้อเพลิงถ่านหินและการเก็บกอง <ul style="list-style-type: none"> ตรวจสอบสภาพบรรทุก ตรวจสอบรับเอกสารองค์ประกอบของถ่านหิน หากพบว่า องค์ประกอบเป็นไปตามที่กำหนด จะทำการชั่งน้ำหนัก เพื่อตรวจรับถ่านหินเข้าไปเก็บในอาคารเก็บถ่านหิน กรณีไม่เป็นไปตามที่กำหนดจะส่งคืนยังผู้จำหน่ายโดยไม่พักถ่านหินในพื้นที่โครงการ 	<ul style="list-style-type: none"> ในการรับเชื้อเพลิงถ่านหินโครงการจะทำการตรวจสอบเอกสารแสดงองค์ประกอบของถ่านหิน ซึ่งพบว่า ปริมาณเถ้าและซัลเฟอร์ มีองค์ประกอบเป็นไปตามที่กำหนดหลังจากนั้นจึงทำการชั่งน้ำหนักบรรทุกทุกกรณีที่ต้องประกอบไม่เป็นไปตามที่กำหนดทางโครงการจะส่งคืนผู้จำหน่ายโดยทันที 	-	<ul style="list-style-type: none"> ภาคผนวก 7ข ภาคผนวก 3ข รูปที่ 8 ชั่งน้ำหนักบรรทุกทุกถ่านหิน
<ul style="list-style-type: none"> รถบรรทุกทำการเทกองถ่านหินในอาคารเก็บถ่านหินเท่านั้น ห้ามไม่ให้เทกองถ่านหินภายนอกอาคาร โดยก่อนทำการเทกองทำการฉีดพรมน้ำไปยังกองถ่านหินบนกระบะรถบรรทุกเพื่อป้องกันการฟุ้งกระจายของถ่านหินในขณะเทกอง 	<ul style="list-style-type: none"> โครงการกำหนดให้รถบรรทุกที่ผ่านการตรวจสอบองค์ประกอบของถ่านหินทำการเทกองถ่านหินในอาคารเก็บถ่านหินเท่านั้น และทำการฉีดพรมน้ำถ่านหินบนกระบะรถบรรทุกก่อนทำการเทกองถ่านหินทุกครั้ง 	-	<ul style="list-style-type: none"> รูปที่ 5 อาคารเก็บถ่านหิน

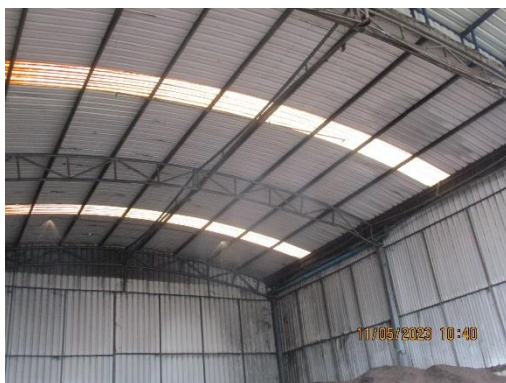
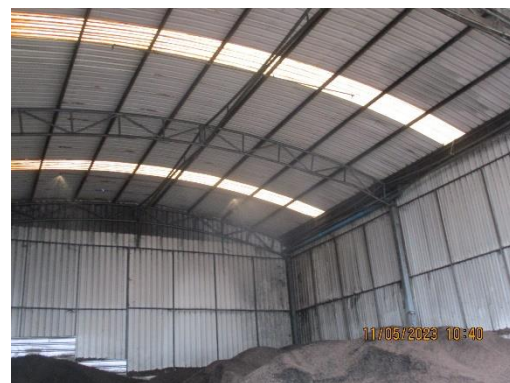
* ติดตั้งระบบสเปรย์น้ำบริเวณเพดานอาคารเก็บถ่านหิน จำนวนไม่น้อยกว่า 4 หัว เพื่อทำการฉีดพ่นน้ำในขณะเทกองถ่านหิน	- โครงการดำเนินการติดตั้งระบบสเปรย์น้ำบริเวณเพดานอาคารเก็บถ่านหิน เพื่อทำการฉีดพ่นขณะเทกองถ่านหิน	-	- รูปที่ 6 ระบบสเปรย์น้ำ

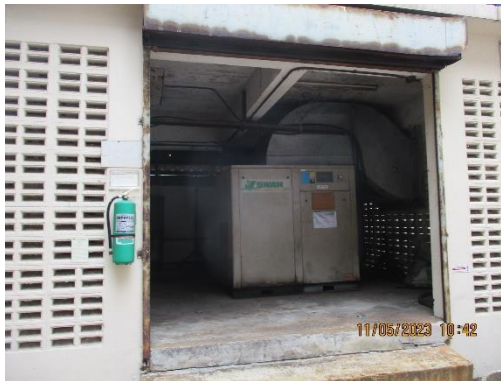
- ติดตั้งเครื่องจักรที่มีเสียงดังไว้ในอาคารเพื่อลดระดับเสียงที่จะมีผลกระทบต่อชุมชนที่อยู่ใกล้เคียงได้	- โครงการดำเนินการติดตั้งเครื่องจักรที่มีเสียงดัง เช่น คอมเพรสเซอร์ไว้ในอาคารปิด เพื่อลดระดับเสียงที่อาจส่งผลกระทบต่อชุมชน ตลอดจนมีการปรับปรุงอุปกรณ์ที่ก่อให้เกิดเสียงดังในบริเวณใกล้เคียงชุมชน	-	- รูปที่ 11 การปิดครอบเครื่องจักร

มาตรการป้องกันและแก้ไขผลกระทบสิ่งแวดล้อม	ผลการปฏิบัติตามมาตรการฯ	ปัญหา อุปสรรคที่ไม่สามารถปฏิบัติตามมาตรการและแนวทางแก้ไข	หลักฐานและเอกสารอ้างอิง
3. ระดับเสียง 3.1 การควบคุมเสียงจากแหล่งกำเนิด - เครื่องจักรอุปกรณ์ที่ก่อให้เกิดเสียงดัง จะต้องมีการลดระดับเสียงที่แหล่งกำเนิด โดยใช้วิธีการที่เหมาะสม เช่น การใช้วัสดุดูดซับเสียง การปิดครอบ และต้องมีการซ่อมบำรุงตรวจสอบระบบหล่อลื่นอย่างสม่ำเสมอ เพื่อมิให้เกิดเสียงดังเกินกว่าที่ควร	- อุปกรณ์และเครื่องจักรภายในโครงการผ่านการตรวจสอบและซ่อมบำรุงอย่างสม่ำเสมอ และเครื่องจักรที่มีเสียงดังมีการลดระดับเสียงที่แหล่งกำเนิด เช่น ติดตั้งวัสดุครอบเครื่องจักรและติดตั้งเครื่องจักรภายในอาคาร เพื่อลดผลกระทบด้านเสียงต่อพนักงานและชุมชนที่อยู่ใกล้เคียง	-	- ภาคผนวก 6ข - รูปที่ 11 การปิดครอบเครื่องจักร

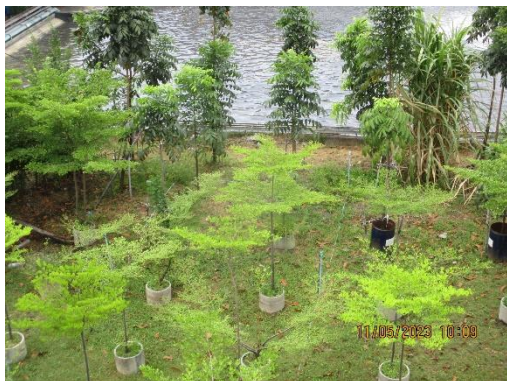
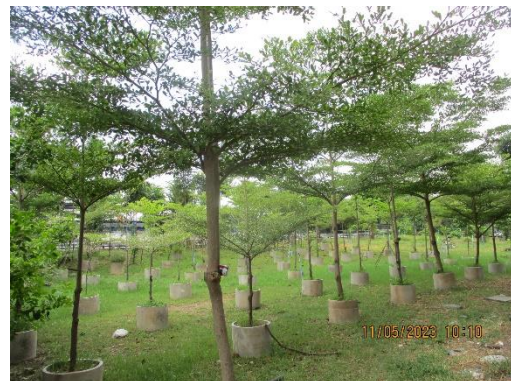
มาตรการป้องกันและแก้ไขผลกระทบสิ่งแวดล้อม	ผลการปฏิบัติตามมาตรการฯ	ปัญหา อุปสรรคที่ไม่สามารถปฏิบัติตามมาตรการและแนวทางแก้ไข	หลักฐานและเอกสารอ้างอิง
3. ระดับเสียง (ต่อ) 3.2 การป้องกันที่ตัวกลาง - พิจารณาการปลูกต้นไม้ตามแนวเขตพื้นที่โรงงาน เพื่อเป็นแนวเขตลดเสียงต่อชุมชนโดยรอบโครงการ	- โครงการมีการปลูกต้นไม้ตามแนวรั้วและพื้นที่ว่าง (ต้นโอ๊กอินเดีย ต้นมะฮอกกานี และต้นทรงบาดาล) เพื่อเป็นแนวเขตลดเสียงต่อชุมชนรอบโครงการ ทั้งยังช่วยให้ทัศนียภาพในพื้นที่โรงงานดูร่มรื่น	-	- รูปที่ 12 พื้นที่สีเขียว

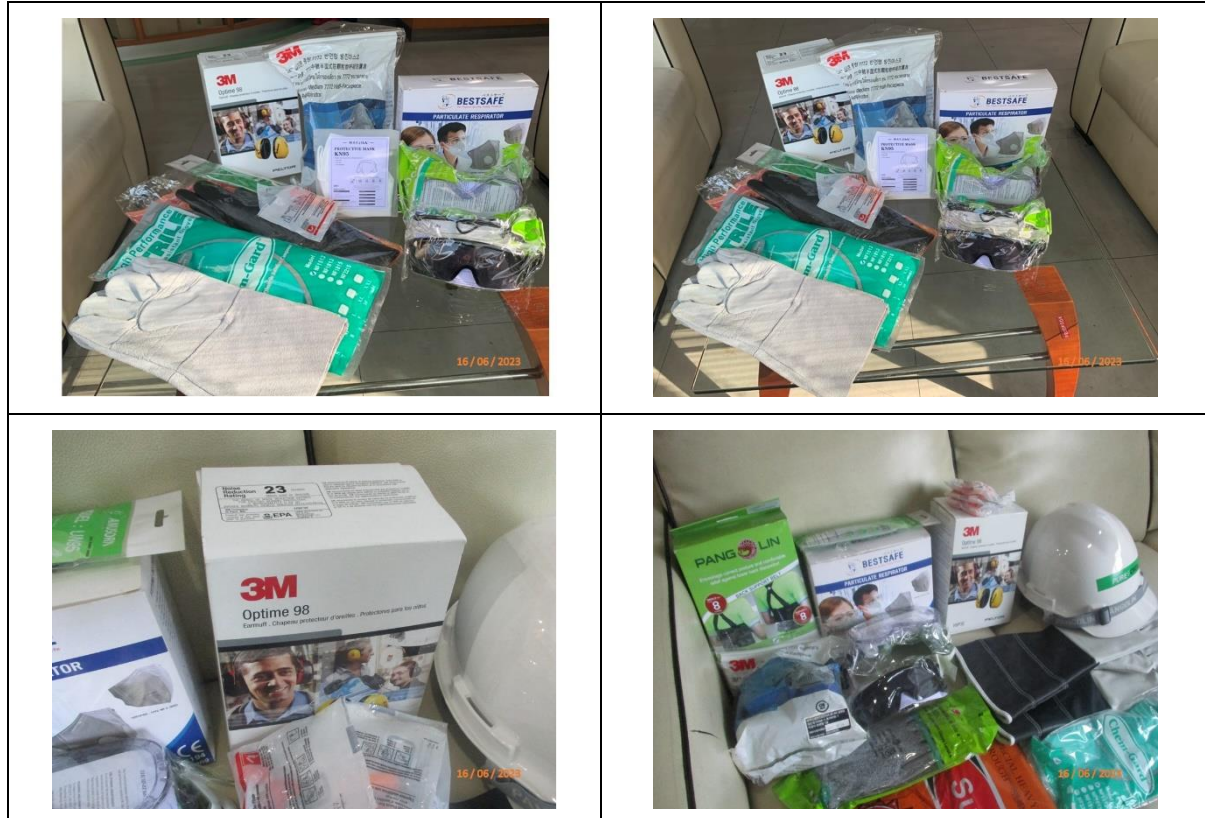
มาตรการป้องกันและแก้ไขผลกระทบสิ่งแวดล้อม	ผลการปฏิบัติตามมาตรการฯ	ปัญหา อุปสรรคที่ไม่สามารถปฏิบัติตามมาตรการและแนวทางแก้ไข	หลักฐานและเอกสารอ้างอิง
3. ระดับเสียง (ต่อ) 3.3 การป้องกันที่พนักงาน - จัดเตรียมอุปกรณ์ป้องกันเสียงดัง เช่น ที่ครอบหู (Ear Muff) หรือปลั๊กอุดหู (Ear Plug) สำหรับพนักงานที่ทำงานในบริเวณที่มีเสียงดัง	- โครงการมีการจัดเตรียมอุปกรณ์ป้องกันเสียงดัง เช่น ที่ครอบหู (Ear Muff) และปลั๊กอุดหู (Ear Plug) ตลอดจนอุปกรณ์ป้องกันอันตรายส่วนบุคคลแก่พนักงานตามความเหมาะสมของการปฏิบัติงานในแต่ละพื้นที่	-	- รูปที่ 13 อุปกรณ์ป้องกันอันตรายส่วนบุคคล (PPE)

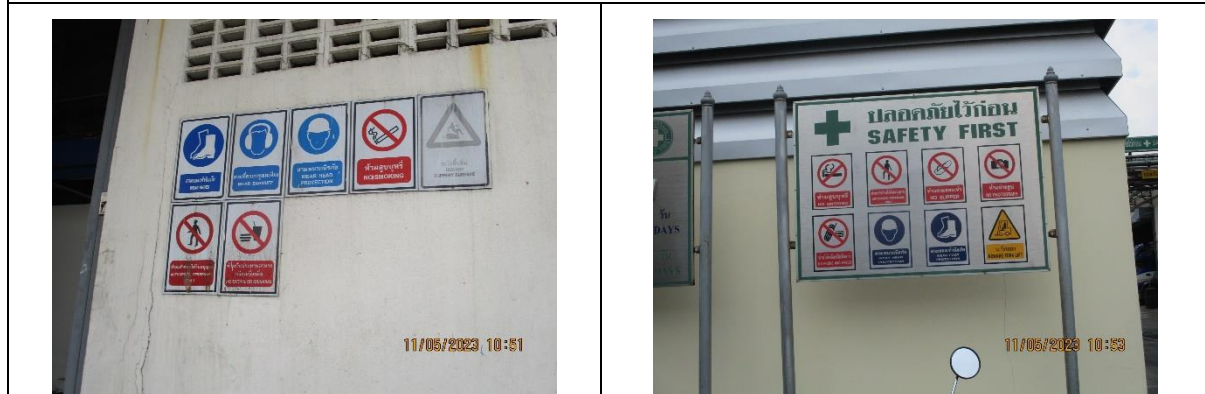
รูปที่ 14 ป้ายเตือนพนักงานให้สวมใส่ PPE

- กำหนดเขตสวมใส่อุปกรณ์ลดเสียงและทำสัญลักษณ์บริเวณที่มีเสียงดัง และกำหนดให้พนักงานต้องสวมใส่อุปกรณ์ลดเสียงในขณะที่ปฏิบัติงานในบริเวณนั้น ได้แก่ ที่ครอบหูหรือที่อุดหู กรณีพนักงานต้องปฏิบัติงานในบริเวณที่มีเสียงดังมากกว่า 85 เดซิเบลเอ ต้องจัดหาที่ครอบหูให้พนักงานแทนที่อุดหู	- โครงการกำหนดเขตสวมใส่อุปกรณ์ลดเสียงและทำสัญลักษณ์เตือนบริเวณที่มีเสียงดัง โดยกำหนดให้พนักงานต้องสวมใส่อุปกรณ์ลดเสียงตลอดระยะเวลาที่ปฏิบัติงานบริเวณที่มีเสียงดัง	-	- รูปที่ 14 ป้ายเตือนบริเวณพนักงานสวมใส่ PPE

มาตรการป้องกันและแก้ไขผลกระทบสิ่งแวดล้อม	ผลการปฏิบัติตามมาตรการฯ	ปัญหา อุปสรรคที่ไม่สามารถปฏิบัติ ตามมาตรการและ แนวทางแก้ไข	หลักฐานและเอกสารอ้างอิง
3. ระดับเสียง (ต่อ) 3.4 การจัดการอื่นๆ - ทำการตรวจวัดระดับเสียงเพื่อจัดทำเส้นระดับเสียงเท่า (Noise Contour) ภายหลังพัฒนาโครงการ เพื่อให้สามารถกำหนดขอบเขตพื้นที่ที่ต้องสวมใส่อุปกรณ์ลดเสียง และนำไปสู่การจัดการด้านอื่น ๆ เพื่อลดผลกระทบด้านเสียงในพื้นที่โครงการ - จัดให้มีการจัดทำเอกสารแนะนำเกี่ยวกับการใช้เครื่องมือป้องกันส่วนบุคคล และ/หรือ มีการอบรมก่อนการใช้อุปกรณ์ต่างๆ	- โครงการทำการตรวจวัดระดับเสียงเพื่อจัดทำ Noise Contour ภายในพื้นที่โครงการทุก 3 ปี โดยครั้งล่าสุดดำเนินการเมื่อวันที่ 2 มิถุนายน 2565 และจะทบทวนครั้งถัดไปในปี พ.ศ. 2568 - โครงการมีเจ้าหน้าที่ความปลอดภัยในการทำงานประจำโรงงานรับผิดชอบดูแลงานต่างๆ ที่เกี่ยวข้องกับงานด้านอาชีวอนามัยและความปลอดภัย พร้อมทั้งมีการจัดทำเอกสารแนะนำการใช้อุปกรณ์ป้องกันอันตรายส่วนบุคคล (PPE) ตลอดจนจัดให้มีการฝึกอบรมต่างๆ ได้แก่ การปฐมพยาบาลพนักงานใหม่ ซึ่งมีการแนะนำเกี่ยวกับการใช้อุปกรณ์ PPE ร่วมด้วย	-	- ภาคผนวก 48ข - รูปที่ 14 ป้ายเตือนพนักงานสวมใส่ PPE

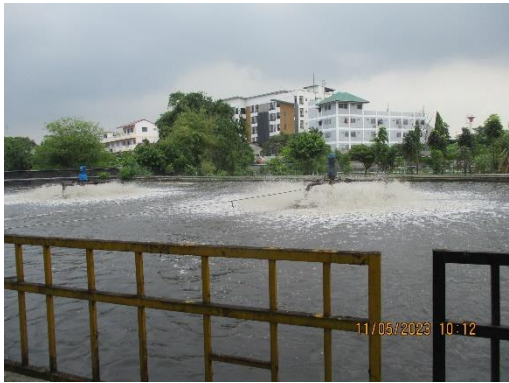
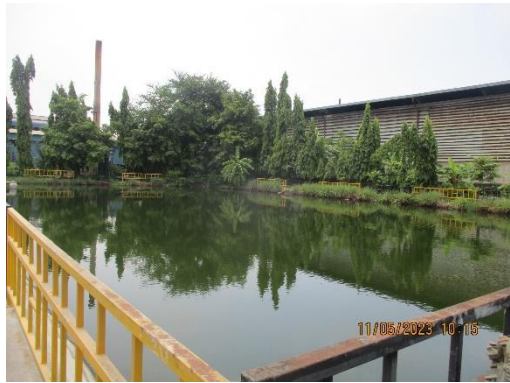
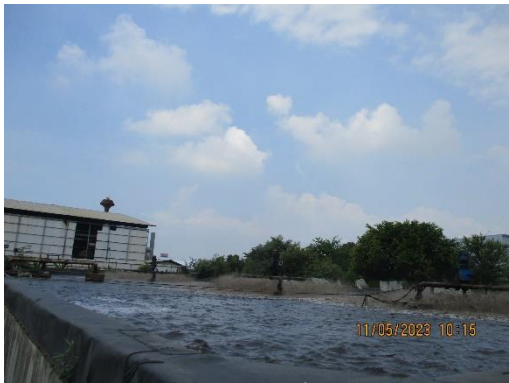
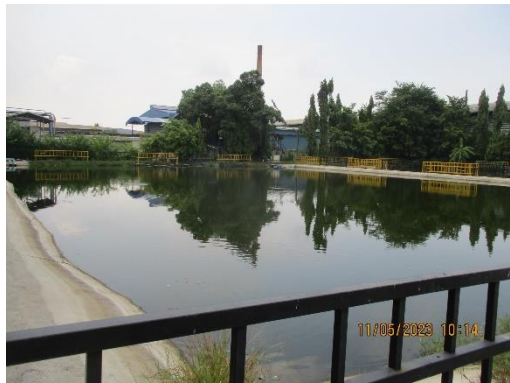
Equalization Pond	Retention Pond
รูปที่ 15 ระบบบำบัดน้ำเสีย

- จัดให้มีระบบบำบัดน้ำเสียทางชีวภาพแบบตะกอนเร่ง ความสามารถในการบำบัดน้ำเสีย 700 ลบ.ม./วัน	- โครงการมีระบบบำบัดน้ำเสียทางชีวภาพแบบตะกอนเร่งที่สามารถบำบัดน้ำเสียได้ 1,800 ลบ.ม./วัน โดยในช่วงเดือนมกราคม-มิถุนายน 2566 น้ำเสียที่เกิดจากกิจกรรมของโครงการมีปริมาณ 468 ลบ.ม./วัน	-	- รูปที่ 15 ระบบบำบัดน้ำเสีย

- จัดให้มีบ่อพักฉุกเฉิน (Emergency Pond) เป็นบ่อดินบดอัดปูพลาสติกเอชดีพีอี (HDPE) ความลาดชัน 1:2 ขนาด 633 ลูกบาศก์เมตร จำนวน 1 บ่อ เพื่อรองรับน้ำทิ้งที่มีค่าไม่อยู่ในเกณฑ์มาตรฐานและส่งเข้าสู่บ่อปรับสภาพน้ำเสียและทำการบำบัดใหม่จนกระทั่งมีค่าอยู่ในเกณฑ์มาตรฐานกำหนด	- โครงการจัดให้มีบ่อพักฉุกเฉิน (Emergency Pond) จำนวน 1 บ่อเพื่อรองรับน้ำทิ้งที่มีค่าไม่เกินไปตามมาตรฐานกำหนดและหมุนเวียนกลับเข้าสู่ระบบเพื่อทำการบำบัดใหม่จนมีค่าอยู่ในเกณฑ์มาตรฐาน	-	- รูปที่ 15 ระบบบำบัดน้ำเสีย

มาตรการป้องกันและแก้ไขผลกระทบสิ่งแวดล้อม	ผลการปฏิบัติตามมาตรการฯ	ปัญหา อุปสรรคที่ไม่สามารถปฏิบัติตามมาตรการและแนวทางแก้ไข	หลักฐานและเอกสารอ้างอิง
4. คุณภาพน้ำ (ต่อ) - น้ำเสียจากการดำเนินกิจกรรมการผลิต ประกอบด้วย * น้ำเสียจากกิจกรรมการใช้น้ำของพนักงานและห้องน้ำ-ห้องส้วม ประมาณ 16.9 ลบ.ม./วัน * น้ำเสียจากการผลิต ได้แก่ การทำความสะอาดบรรจุภัณฑ์ กระบวนการผลิต ล้างพื้น และล้าง Filter Press ประมาณ 432.1 ลบ.ม./วัน * น้ำเสียจากระบบเสริมการผลิต ได้แก่ น้ำล้างยอนระบบ Softener/RO น้ำ Blow Down และการเดินเครื่องรีดตะกอน ประมาณ 191.7 ลบ.ม./วัน น้ำเสียรวมทั้งสิ้นประมาณ 640.7 ลบ.ม./วัน ต้องรวบรวมเข้าสู่ระบบบำบัดน้ำเสียทางชีวภาพแบบตะกอนเร่ง ความสามารถในการบำบัดน้ำเสีย 700 ลบ.ม./วัน เพื่อทำการบำบัดน้ำเสียให้มีค่าอยู่ในเกณฑ์มาตรฐานคุณภาพน้ำทั้งตามประกาศกระทรวงอุตสาหกรรม ฉบับที่ 2 (พ.ศ. 2539) หรือข้อกำหนดของกฎหมายอื่นๆที่เกี่ยวข้อง	- โครงการรวบรวมน้ำเสียจากการดำเนินกิจกรรมการผลิตเข้าสู่ระบบบำบัดน้ำเสียทางชีวภาพแบบตะกอนเร่งเพื่อทำการบำบัดน้ำเสียให้มีค่าอยู่ในเกณฑ์มาตรฐานคุณภาพน้ำทั้ง ซึ่งจากผลการตรวจวัดคุณภาพน้ำทั้งระหว่างเดือนมกราคม-มิถุนายน 2566 พบว่า คุณภาพน้ำที่ผ่านการบำบัดแล้ว มีค่าอยู่ในเกณฑ์มาตรฐานกำหนด รายละเอียดแสดงในบทที่ 3 หัวข้อ 3.4.7	-	- รูปที่ 15 ระบบบำบัดน้ำเสีย - ภาคผนวก 13ข

มาตรการป้องกันและแก้ไขผลกระทบสิ่งแวดล้อม	ผลการปฏิบัติตามมาตรการฯ	ปัญหา อุปสรรคที่ไม่สามารถปฏิบัติ ตามมาตรการและ แนวทางแก้ไข	หลักฐานและเอกสารอ้างอิง
4. คุณภาพน้ำ (ต่อ) - จัดให้มีบ่อตรวจสอบคุณภาพน้ำทิ้ง (Inspection Pit) ติดตั้งเครื่องมือตรวจวัดคุณภาพน้ำอัตโนมัติชนิด BOD (BOD Detector) เพื่อทำการตรวจสอบคุณภาพน้ำทิ้งอย่างต่อเนื่อง กรณีผลการตรวจวัดมีค่าอยู่ในเกณฑ์มาตรฐานตามประกาศกระทรวงอุตสาหกรรม ฉบับที่ 2 (พ.ศ. 2539) จะทำการระบายไปยังบ่อพักน้ำทิ้ง (Holding Pond) ขนาด 764 ลูกบาศก์เมตร และหากกรณีน้ำทิ้งมีค่าไม่อยู่ในเกณฑ์มาตรฐาน จะทำการระบายไปยังบ่อพักน้ำฉุกเฉิน (Emergency Pond) ขนาด 633 ลูกบาศก์เมตร เพื่อส่งเข้าสู่บ่อปรับสภาพน้ำเสียและทำการบำบัดใหม่จนกระทั่งมีค่าอยู่ในเกณฑ์มาตรฐานกำหนด	- โครงการจัดให้มีบ่อตรวจสอบคุณภาพน้ำทิ้ง และบ่อพักน้ำทิ้ง อย่างไรก็ตามโครงการมีการตรวจสอบคุณภาพน้ำทิ้งจากระบบบำบัดน้ำเสียเป็นประจำทุกเดือน ซึ่งหากพบผลการตรวจวัดมีค่าไม่ไปตามเกณฑ์มาตรฐานกำหนด โครงการจะระบายน้ำดังกล่าวไปยังบ่อพักน้ำฉุกเฉินเพื่อบำบัดใหม่ สำหรับผลการตรวจวัดคุณภาพน้ำทิ้งระหว่างเดือนมกราคม-มิถุนายน 2566 พบว่า มีค่าอยู่ในเกณฑ์มาตรฐานกำหนด รายละเอียดแสดงในบทที่ 3 หัวข้อ 3.4.7	-	- รูปที่ 15 ระบบบำบัดน้ำเสีย - รูปที่ 17 บ่อ Holding Pond

- กำหนดให้มีการติดตั้งเครื่องตรวจวัดคุณภาพน้ำอัตโนมัติชนิด BOD (BOD Detector) ในบ่อตรวจสอบคุณภาพน้ำทิ้ง (Inspection Pit) เพื่อตรวจสอบคุณภาพน้ำทิ้งอย่างต่อเนื่อง ในกรณีที่น้ำทิ้งที่ผ่านการบำบัดแล้วมีค่าไม่อยู่ในเกณฑ์มาตรฐานน้ำทิ้งจะต้องถูกสูบกลับไปยังบ่อพักฉุกเฉิน (Emergency Pond) ขนาด 633 ลูกบาศก์เมตร เพื่อส่งเข้าสู่บ่อปรับสภาพน้ำเสียและทำการบำบัดใหม่จนกระทั่งมีค่าอยู่ในเกณฑ์มาตรฐานกำหนด	- โครงการมีการตรวจสอบคุณภาพน้ำทิ้งจากระบบบำบัดน้ำเสียเป็นประจำทุกเดือน ซึ่งหากพบผลการตรวจวัดมีค่าไม่ไปตามเกณฑ์มาตรฐานกำหนดโครงการจะระบายน้ำดังกล่าวไปยังบ่อพักน้ำฉุกเฉินเพื่อบำบัดใหม่ สำหรับผลการตรวจวัดคุณภาพน้ำทิ้งระหว่างเดือนมกราคม-มิถุนายน 2566 พบว่า มีค่าอยู่ในเกณฑ์มาตรฐานกำหนด รายละเอียดแสดงในบทที่ 3 หัวข้อ 3.4.7	-	- รูปที่ 15 ระบบบำบัดน้ำเสีย

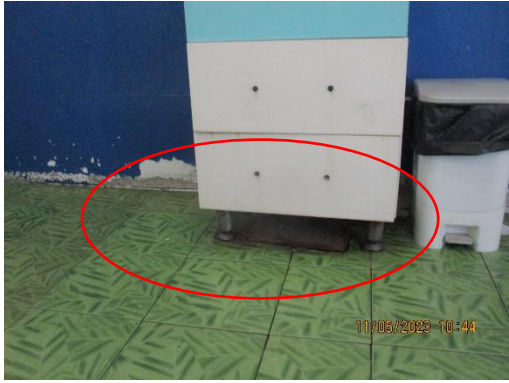
มาตรการป้องกันและแก้ไขผลกระทบสิ่งแวดล้อม	ผลการปฏิบัติตามมาตรการฯ	ปัญหา อุปสรรคที่ไม่สามารถปฏิบัติตามมาตรการและแนวทางแก้ไข	หลักฐานและเอกสารอ้างอิง
4. คุณภาพน้ำ - จัดให้มีระบบบ่อเกรอะ (Septic Tank) สำหรับบำบัดน้ำทิ้งจากห้องน้ำ ห้องส้วมที่สำนักงาน และอาคารต่าง ๆ ภายในโรงงานอย่างเพียงพอ	- โครงการได้จัดให้มีบ่อเกรอะ (Septic Tank) สำหรับบำบัดน้ำทิ้งจากห้องน้ำ/ห้องส้วมจากสำนักงานและอาคารต่างๆ ภายในโรงงาน	-	- รูปที่ 16 บ่อเกรอะ

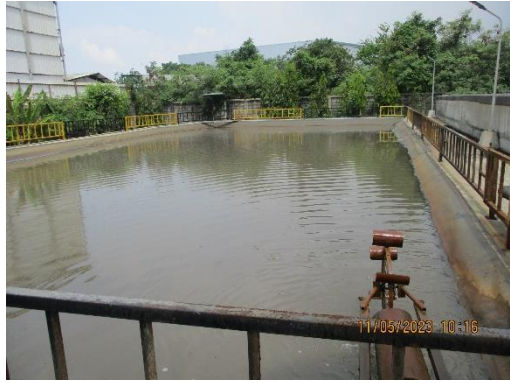
มาตรการป้องกันและแก้ไขผลกระทบสิ่งแวดล้อม	ผลการปฏิบัติตามมาตรการฯ	ปัญหา อุปสรรคที่ไม่สามารถปฏิบัติตามมาตรการและแนวทางแก้ไข	หลักฐานและเอกสารอ้างอิง
4. คุณภาพน้ำ (ต่อ) - จัดให้มีบ่อพักน้ำทิ้ง (Holding Pond) เป็นบ่อคอนกรีต ขนาด 764 ลูกบาศก์เมตร จำนวน 1 บ่อ พร้อมทั้งต่อท่อระบายน้ำทิ้งเพื่อระบายน้ำทิ้งที่มีค่าอยู่ในเกณฑ์มาตรฐานออกลงสู่คลองโอ่งแตกโดยตรง	- โครงการรวบรวมน้ำทิ้งที่ผ่านการบำบัดไว้ในบ่อพักน้ำทิ้ง (Holding Pond) จำนวน 1 บ่อ และทำการตรวจสอบคุณภาพน้ำทิ้งเป็นประจำทุกเดือนระหว่างมกราคม-มิถุนายน 2566 โดยผลการตรวจวัดมีค่าอยู่ในเกณฑ์มาตรฐานกำหนด รายละเอียดแสดงในบทที่ 3 หัวข้อ 3.4.7	-	- รูปที่ 17 Holding Pond

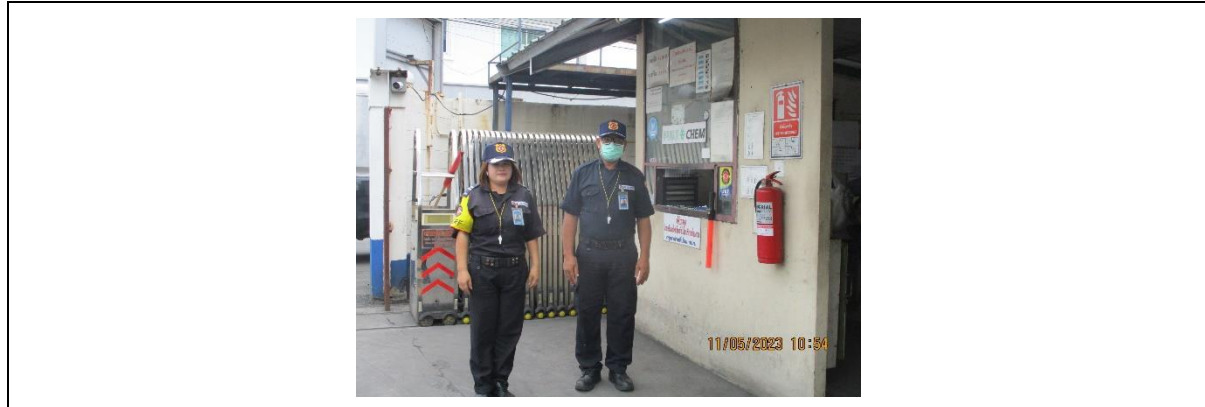
- รถบรรทุกที่มาจอดขนถ่ายวัตถุดิบและผลิตภัณฑ์จะต้องดับเครื่องยนต์ทุกครั้ง	- โครงการนำไปเป็นข้อกำหนดยึดถือปฏิบัติโดยให้รถบรรทุกที่มาจอดขนถ่ายวัตถุดิบและผลิตภัณฑ์ในบริเวณพื้นที่โครงการทำการดับเครื่องยนต์ทุกครั้ง และให้เจ้าหน้าที่รักษาความปลอดภัยเป็นผู้ดูแลตรวจสอบรถบรรทุกดังกล่าว	-	- รูปที่ 23 เจ้าหน้าที่รักษาความปลอดภัย
