ผลการปฏิบัติตามมาตรการติดตาม  
ตรวจสอบผลกระทบสิ่งแวดล้อม

## บทที่ 3

## ผลการปฏิบัติตามมาตรการติดตามตรวจสอบผลกระทบสิ่งแวดล้อม

โครงการ เอ สเปซ เฟลย์ สุทธิสาร ตั้งอยู่ที่ 295 ถนนสุทธิสารวินิจฉัย แขวงสามเสนนอก เขตห้วยขวาง กรุงเทพมหานคร ดำเนินการโดย บริษัท อารีญา พรอพเพอร์ตี้ จำกัด (มหาชน) สำนักงานตั้งอยู่เลขที่ 67/4 ซอยลาดพร้าว 71 ถนนลาดพร้าวแขวงวังทองหลาง เขตวังทองหลาง กรุงเทพมหานคร ซึ่งโครงการจะประกอบด้วย อาคารชุดพักอาศัย ขนาดความสูง 8 ชั้น ความสูง 22.90 เมตร (ความสูงวัดจากระดับพื้นดินถึงพื้นชั้นหลังคา) จำนวน 3 อาคาร (อาคาร A, B และ C) มีจำนวนห้องพักทั้งหมดทั้งสิ้น 485 ห้อง และอาคารจอดรถ ขนาดความสูง 8 ชั้น และ 1 ชั้นลาดฟ้า (ความสูงวัดจากระดับพื้นดินถึงพื้นชั้นหลังคา) ความสูง 20.65 เมตร จำนวน 1 อาคาร ขนาดพื้นที่รวม 4-3-34.8 ไร่ (7,739.2 ตารางเมตร) โดยแบ่งพื้นที่โครงการออกเป็น 2 ส่วน ได้แก่ พื้นที่โครงการส่วนที่ 1 เป็นพื้นที่ด้านทิศตะวันออกของถนนการะจำยอมเป็นที่ตั้งของอาคารชุดพักอาศัย ขนาดความสูง 8 ชั้น จำนวน 3 อาคาร (อาคาร A, B และ C) ขนาดพื้นที่รวม 4-0-46.5 ไร่ (6,586 ตารางเมตร) ส่วนพื้นที่โครงการส่วนที่ 2 เป็นพื้นที่ด้านทิศตะวันตกของถนนการะจำยอม จะเป็นที่ตั้งของอาคารจอดรถ ขนาดความสูง 8 ชั้น และ 1 ชั้นลาดฟ้า จำนวน 1 อาคาร ขนาดพื้นที่ 0-2-88.3 ไร่ (1,153.2 ตารางเมตร)

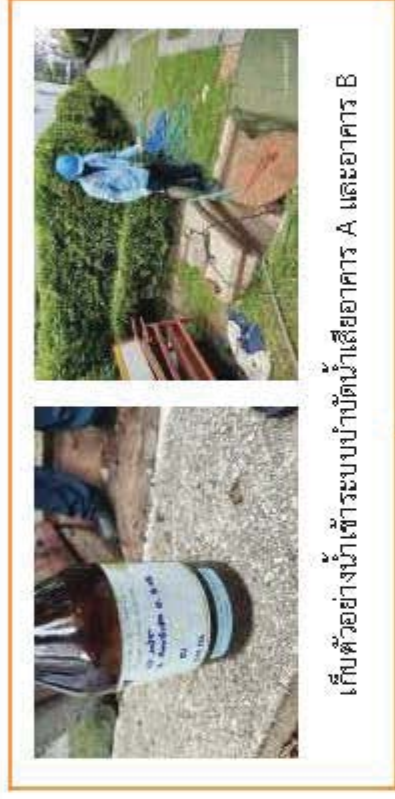
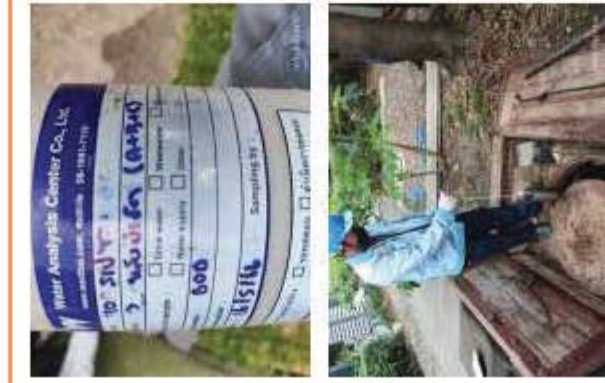
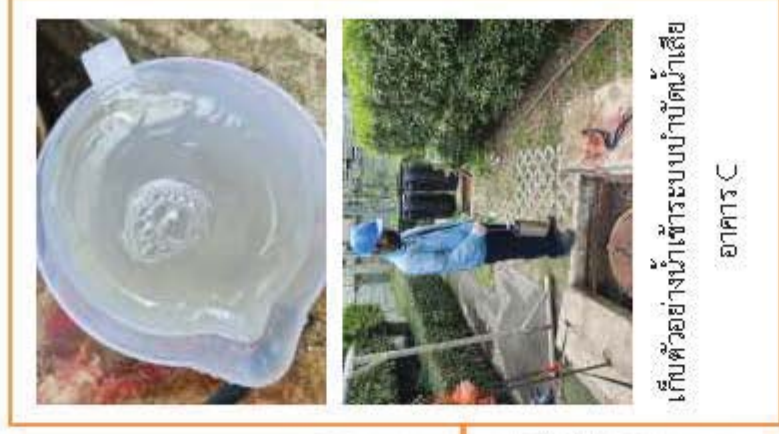
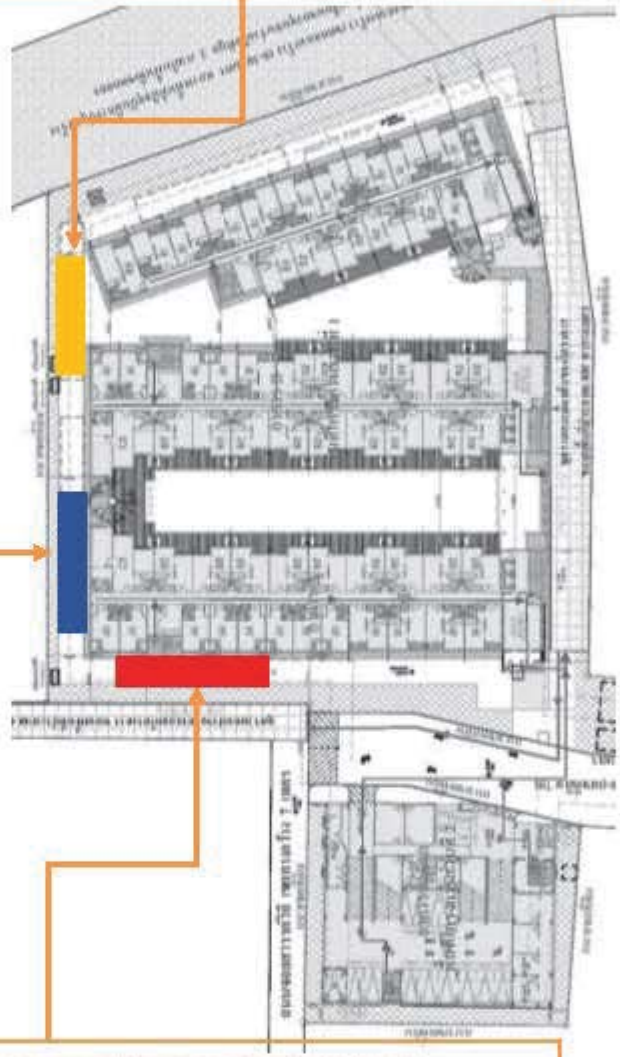
ภาพที่ 3.5.3-1 เก็บตัวอย่างคุณภาพน้ำระบบบำบัดน้ำเสีย

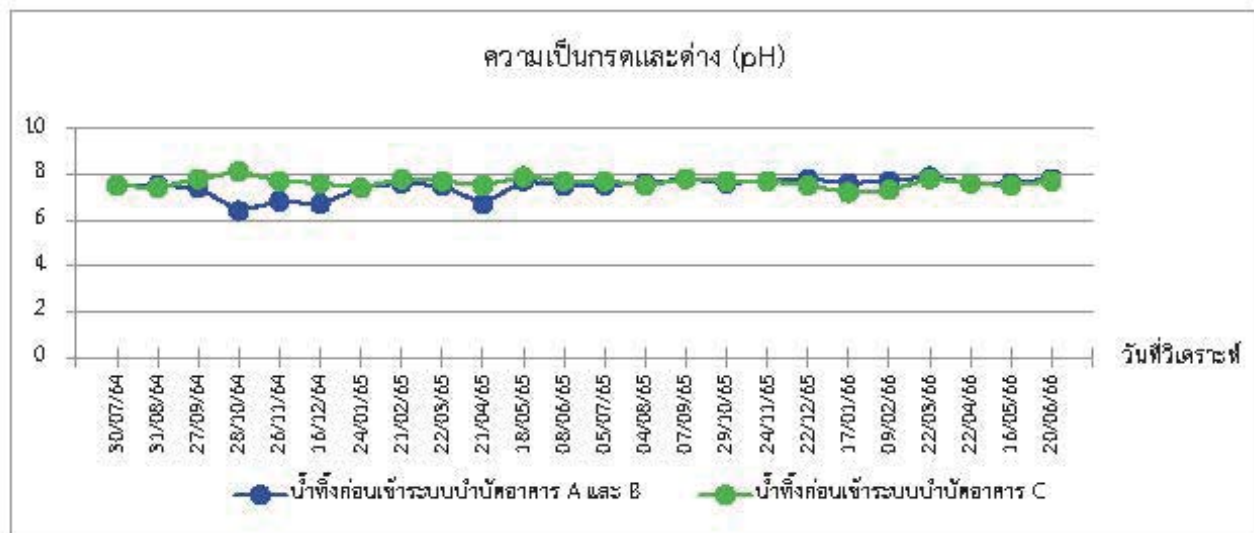
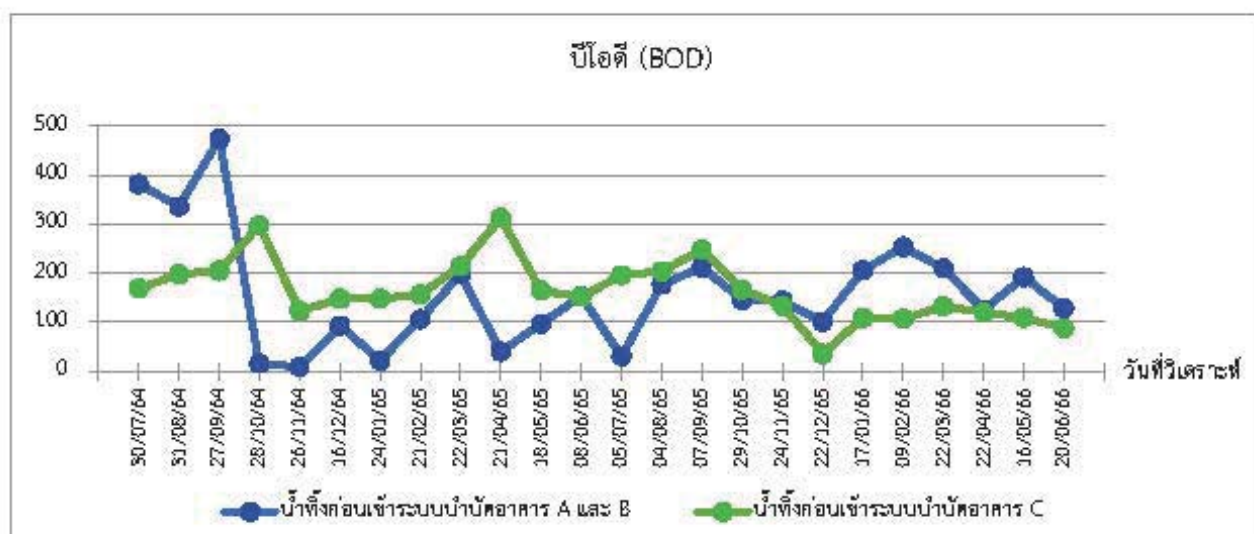
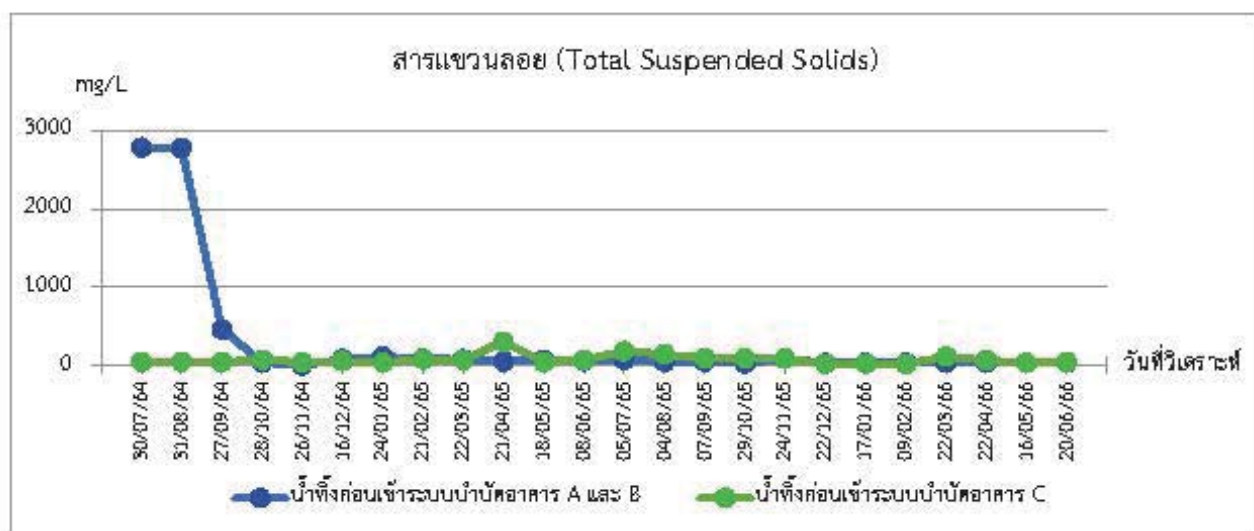
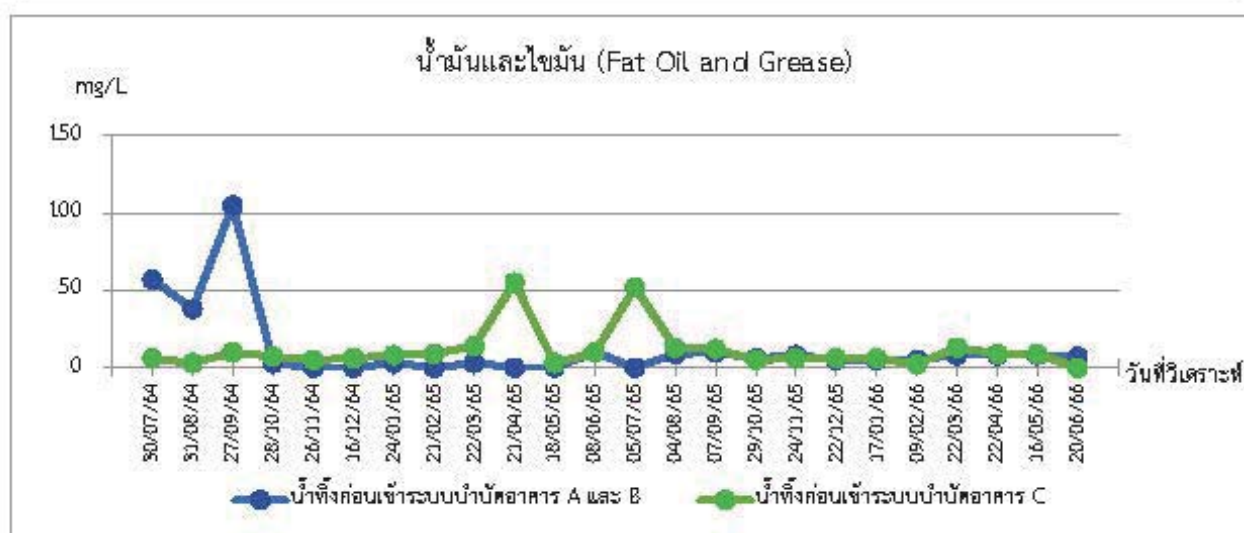
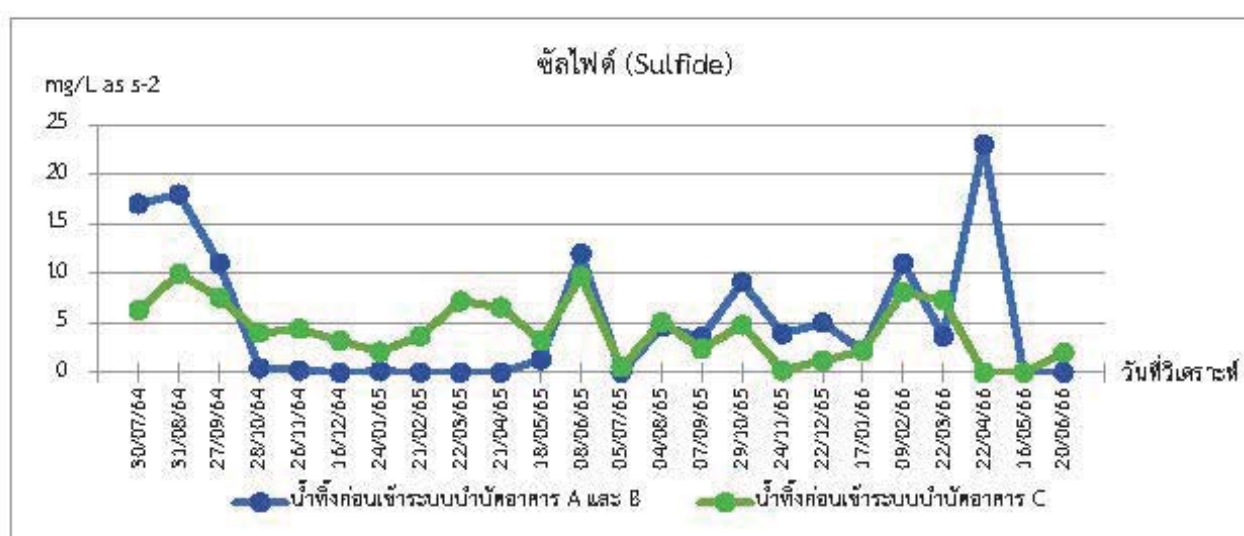
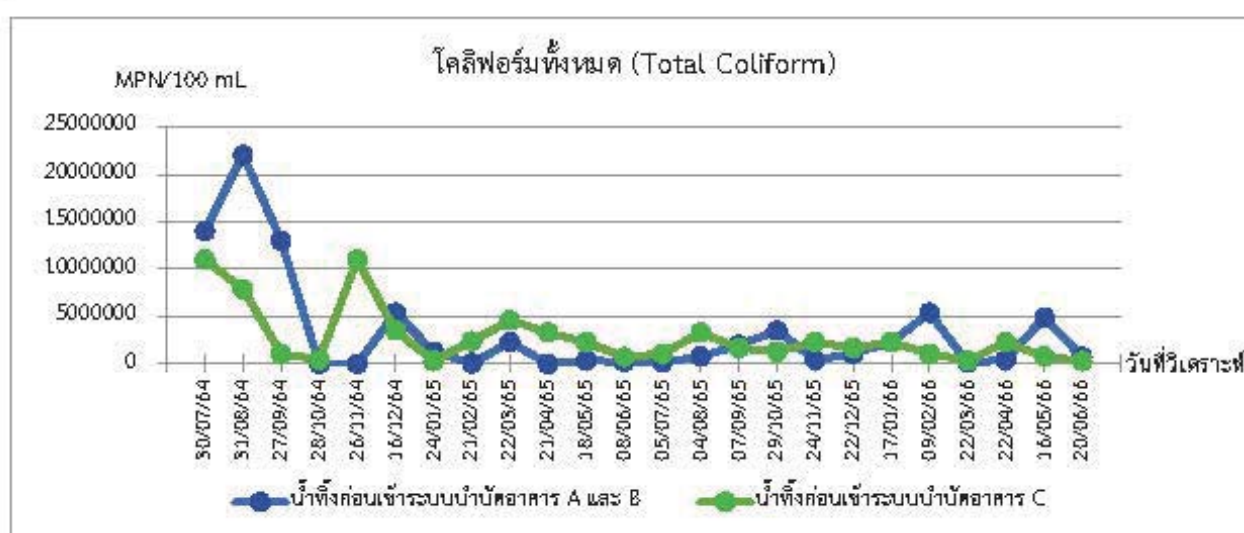
ภาพที่ 3.5.3-2 กราฟเปรียบเทียบผลการตรวจวิเคราะห์คุณภาพน้ำทิ้งก่อนเข้าระบบบำบัดน้ำเสียอาคาร A อาคาร B และน้ำทิ้งก่อนเข้าระบบบำบัดน้ำเสียอาคาร C ในปี พ.ศ. 2564 ถึงปัจจุบัน

ภาพที่ 3.5.3-2 (ต่อ) กราฟเปรียบเทียบผลการตรวจวิเคราะห์คุณภาพน้ำที่ส่งก่อนเข้าระบบบำบัดน้ำเสียอาคาร A อาคาร B และน้ำที่ส่งก่อนเข้าระบบบำบัดน้ำเสียอาคาร C ในปี พ.ศ. 2564 ถึงปัจจุบัน

ผลการเปรียบเทียบการตรวจวิเคราะห์คุณภาพน้ำระบบบำบัดน้ำเสีย บริเวณน้ำทิ้งก่อนเข้าระบบบำบัดน้ำเสีย และบริเวณน้ำทิ้งหลังการบำบัด ในปี พ.ศ. 2564 จนถึงปัจจุบัน พบว่า น้ำทิ้งหลังการบำบัดพารามิเตอร์ส่วนใหญ่มีค่าอยู่ในเกณฑ์ค่ามาตรฐานตามประกาศกระทรวงทรัพยากรธรรมชาติและสิ่งแวดล้อม เรื่อง กำหนดมาตรฐานควบคุมการระบายน้ำทิ้ง จากอาคารบางประเภทและบางขนาด (ประเภท ข)

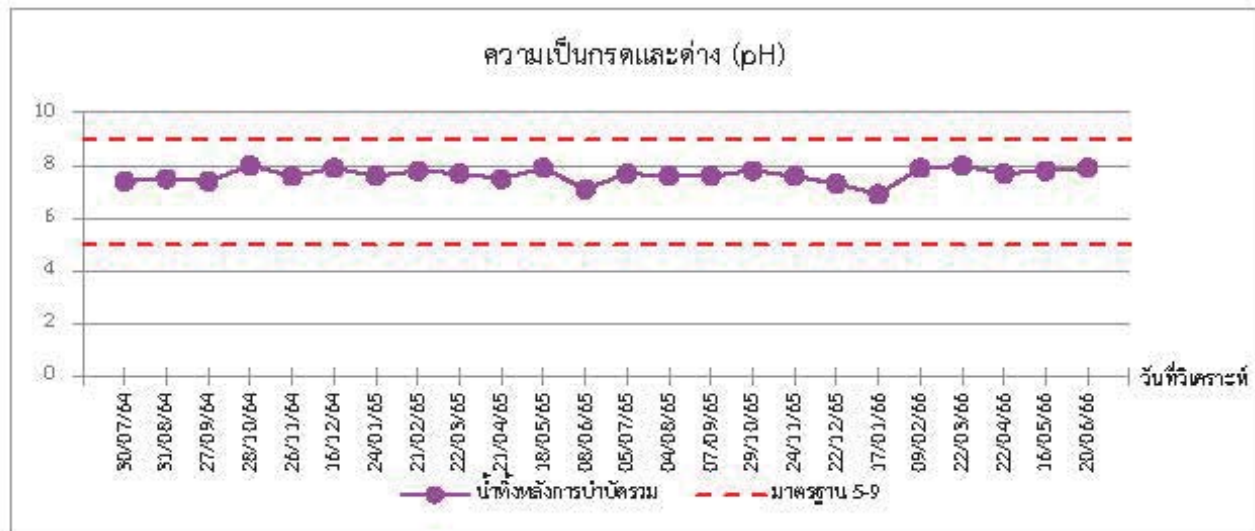
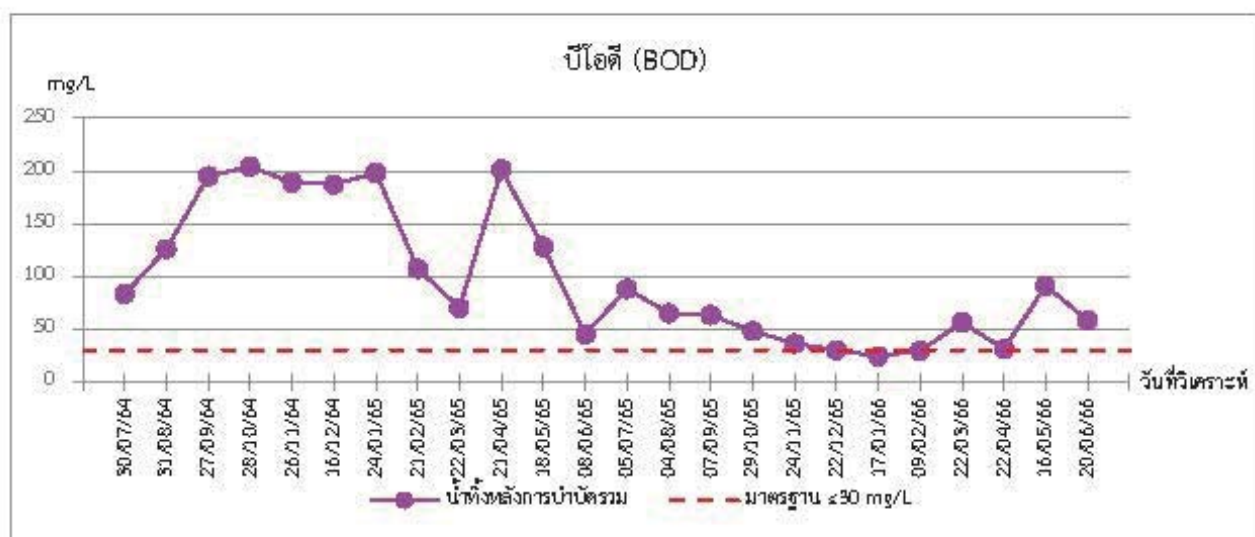
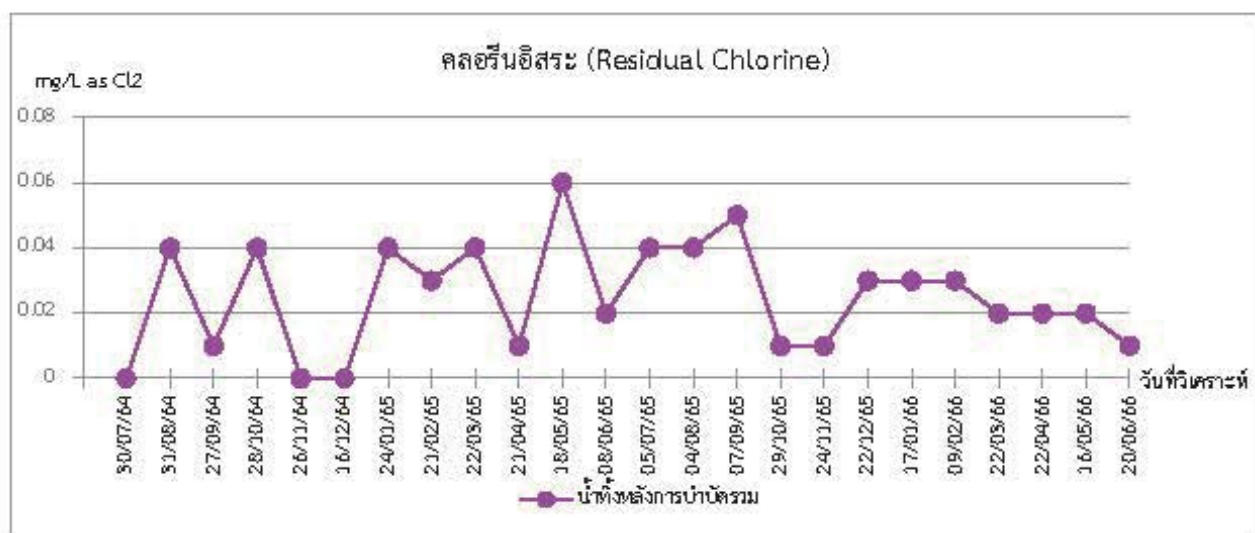
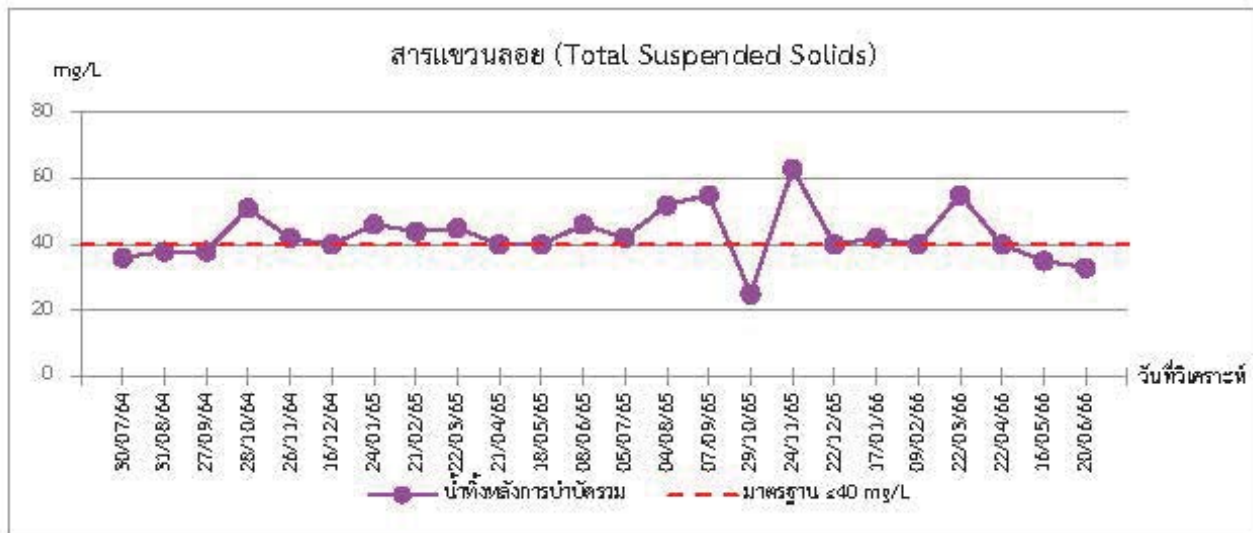
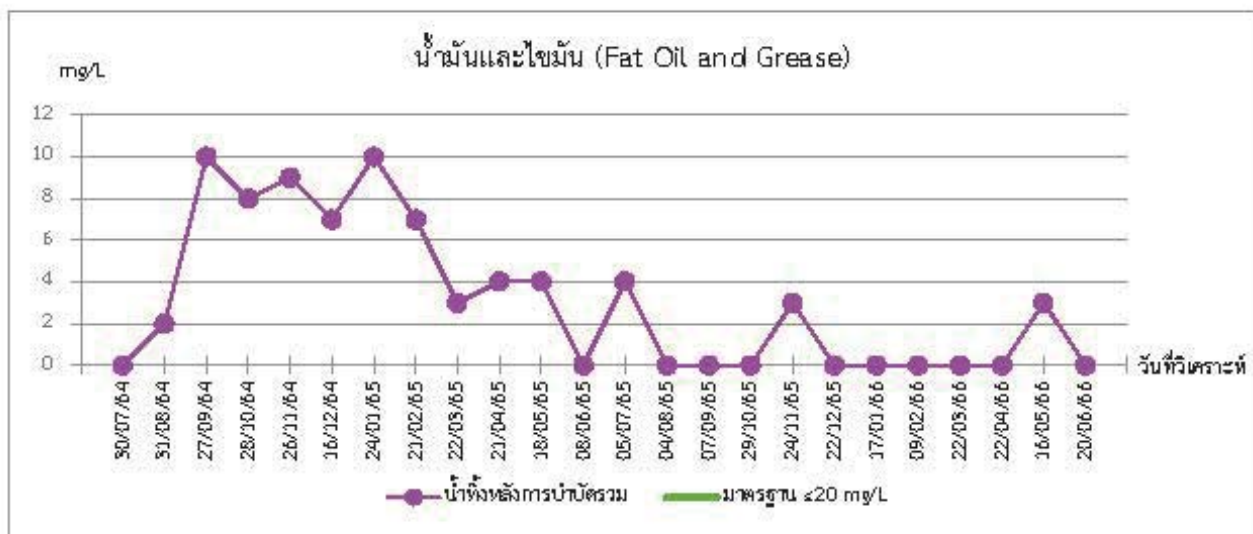
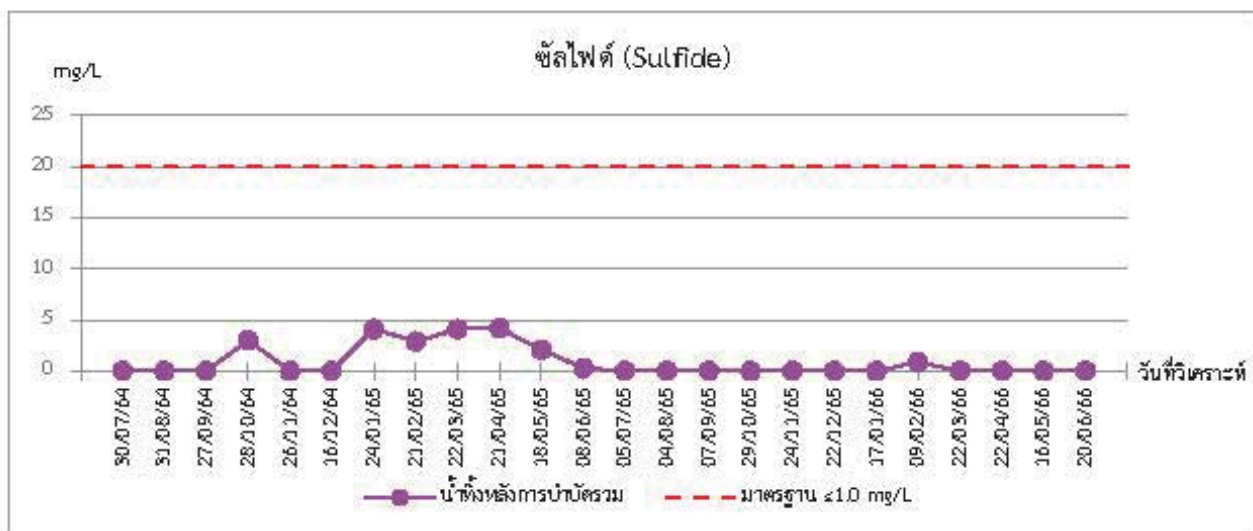
ภาพที่ 3.5.3-3 กราฟเปรียบเทียบผลการตรวจวิเคราะห์คุณภาพน้ำทิ้งออกจากระบบบำบัดน้ำเสียรวม  
ในปี พ.ศ. 2564 ถึงปัจจุบัน

ภาพที่ 3.5.3-3 (ต่อ) กราฟเปรียบเทียบผลการตรวจวิเคราะห์คุณภาพน้ำที่ออกจากระบบบำบัดน้ำเสียรวม  
ในปี พ.ศ. 2564 ถึงปัจจุบัน

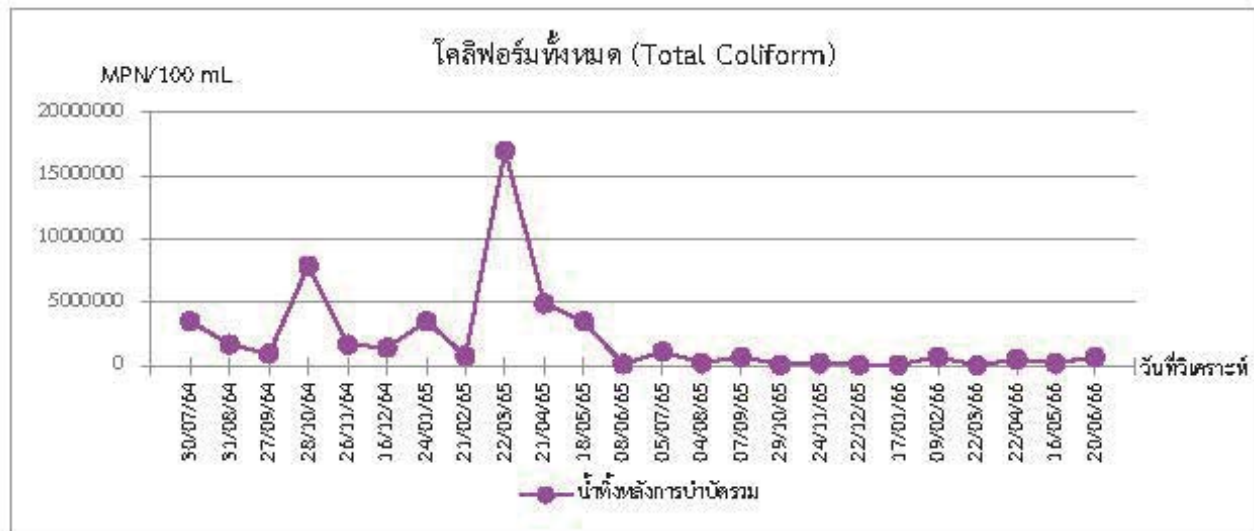
ภาพที่ 3.5.3-3 (ต่อ) กราฟเปรียบเทียบผลการตรวจวิเคราะห์คุณภาพน้ำทิ้งออกจากระบบบำบัดน้ำเสียรวม  
 ในปี พ.ศ. 2564 ถึงปัจจุบัน
