3.4.6 คุณภาพน้ำที่ระบายจากหอหล่อเย็น

รายงานผลการปฏิบัติตามมาตรการป้องกันและแก้ไขผลกระทบสิ่งแวดล้อมและมาตรการติดตามตรวจสอบผลกระทบสิ่งแวดล้อม
โครงการโรงไฟฟ้าถ่านหิน 4 ของบริษัท กัลฟ์ ทีเอส4 จำกัด (ระยะก่อสร้าง และระยะดำเนินการ)
ระหว่างเดือนมกราคม-มิถุนายน พ.ศ. 2566

3.4.7 คุณภาพน้ำผิวดิน

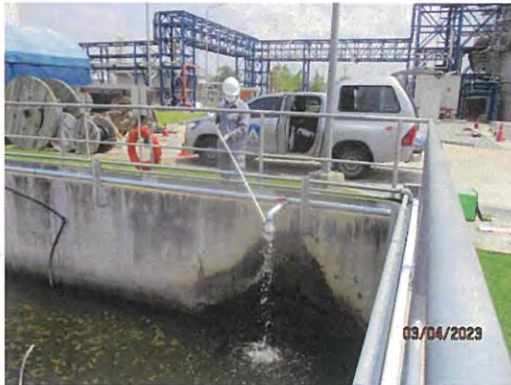
ภาพที่ 3.4.6-1 การเก็บตัวอย่างคุณภาพน้ำที่ระบายจากหอหล่อเย็น

บริเวณบ่อบำบัดน้ำหล่อเย็น

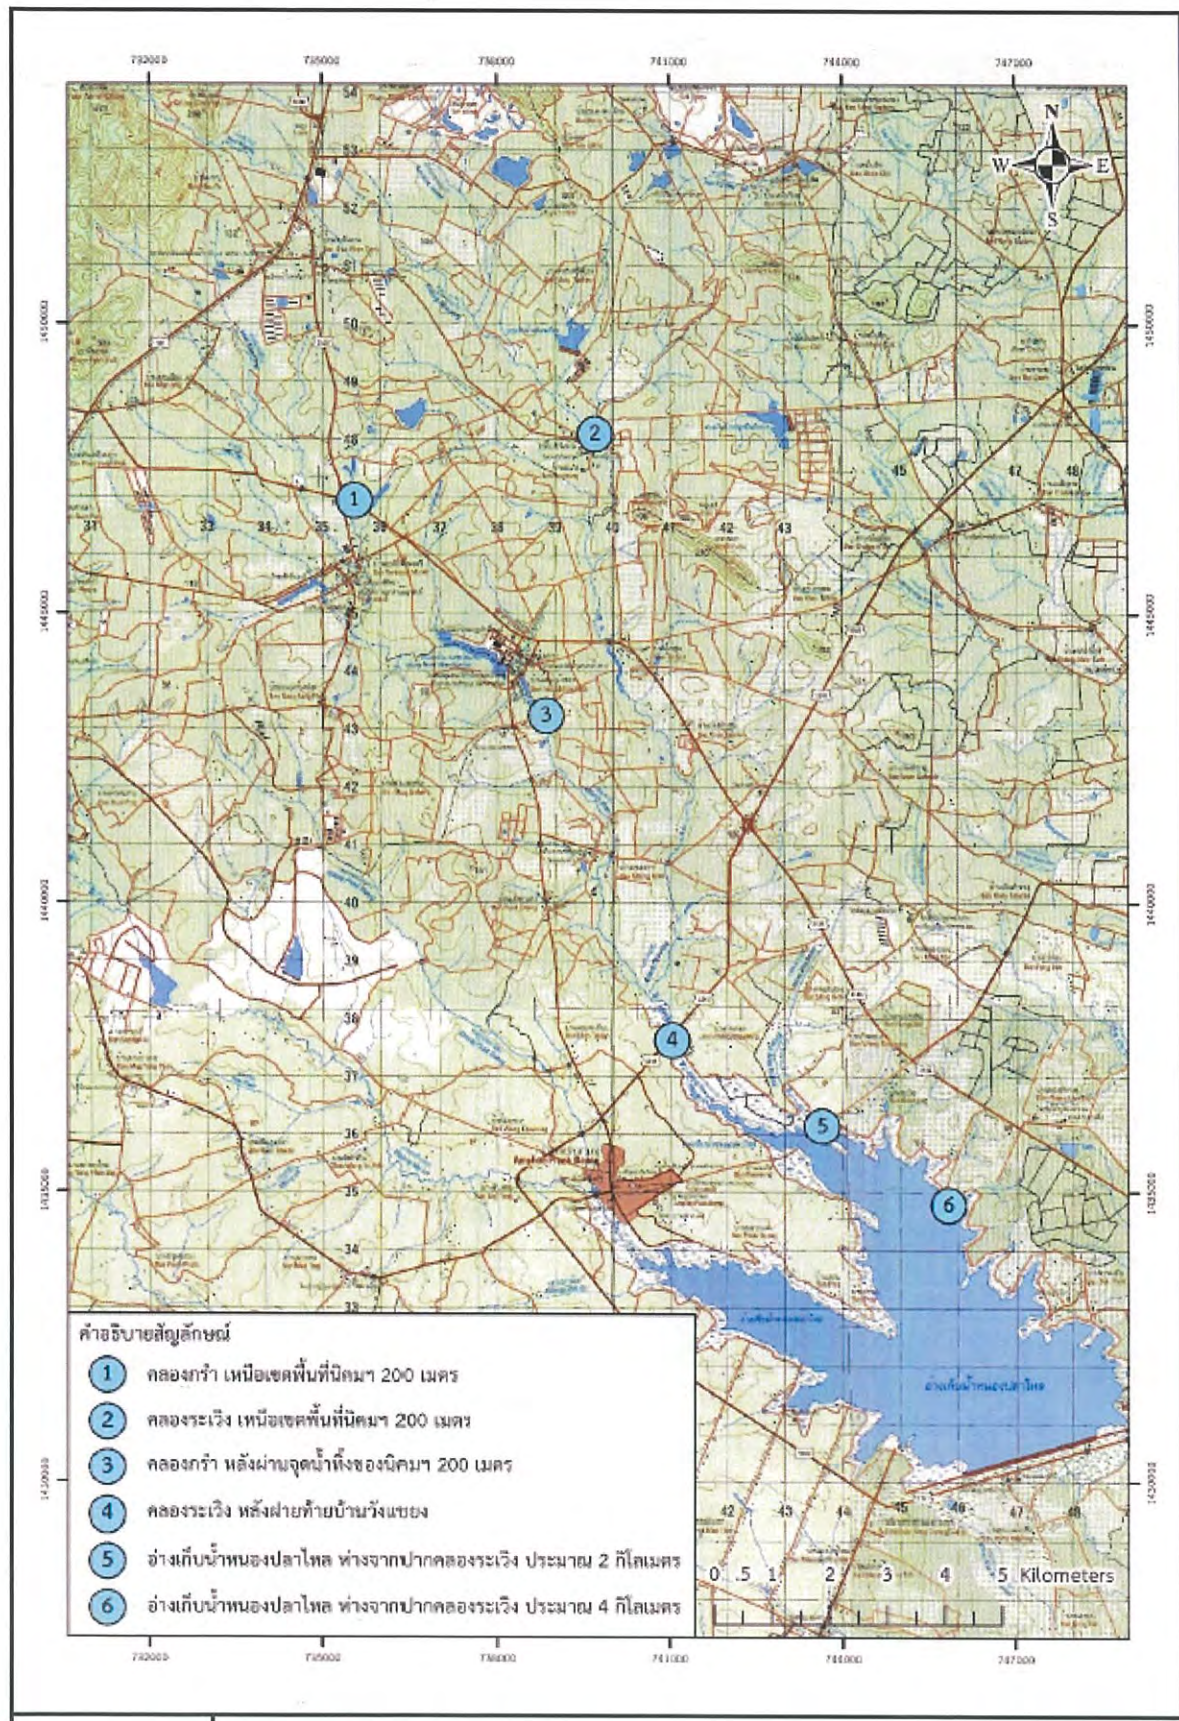
รูปที่ 3.4.7-1 จุดเก็บตัวอย่างคุณภาพน้ำผิวดิน

มาตรการกำหนดให้มีการตรวจวิเคราะห์คุณภาพน้ำผิวดิน โดยทำการตรวจวัดอุณหภูมิ (Temperature) ค่าความเป็นกรด-ด่าง (pH) ของแข็งละลายน้ำทั้งหมด (TDS) ของแข็งแขวนลอย (SS) ค่าบีโอดี (BOD₅) ออกซิเจนละลายน้ำ (DO) ค่าคลอไรท์ (ClO₂⁻) ค่าโซเดียม (Na) ค่าแคลเซียม (Ca) ค่าแมกนีเซียม (Mg) และอัตราโซเดียมที่ถูกดูดซับ (SAR) ปีละ 2 ครั้ง จำนวน 6 สถานี ได้แก่ บริเวณคลองกรำเหนือเขตพื้นที่นิคมฯ 200 เมตร, คลองระเวิงเหนือเขตพื้นที่นิคมฯ 200 เมตร, คลองกรำหลังผ่านจุดน้ำทิ้งของนิคมฯ 200 เมตร, คลองระเวิงหลังฝายบ้านวังแขยง 200 เมตร, อ่างเก็บน้ำหนองปลาไหล ห่างจากปากคลองระเวิงประมาณ 2 กิโลเมตร และอ่างเก็บน้ำหนองปลาไหล ห่างจากปากคลองระเวิงประมาณ 4 กิโลเมตร

จากการตรวจวิเคราะห์คุณภาพน้ำผิวดิน ระหว่างเดือนมกราคม-มิถุนายน พ.ศ. 2566 ได้ดำเนินการเก็บตัวอย่างเมื่อวันที่ 3 เมษายน พ.ศ. 2566 จำนวน 6 สถานี ได้แก่ บริเวณคลองกรำเหนือเขตพื้นที่นิคมฯ 200 เมตร, คลองระเวิงเหนือเขตพื้นที่นิคมฯ 200 เมตร, คลองกรำหลังผ่านจุดน้ำทิ้งของนิคมฯ 200 เมตร, คลองระเวิงหลังฝายบ้านวังแขยง 200 เมตร, อ่างเก็บน้ำหนองปลาไหล ห่างจากปากคลองระเวิงประมาณ 2 กิโลเมตร และอ่างเก็บน้ำหนองปลาไหล ห่างจากปากคลองระเวิงประมาณ 4 กิโลเมตร ได้ดำเนินการเก็บตัวอย่างตามพารามิเตอร์ที่มาตรการฯ กำหนด ได้แก่ อุณหภูมิ (Temperature) ความเป็นกรด-ด่าง (pH) ของแข็งละลายน้ำทั้งหมด (TDS) ของแข็งแขวนลอย (SS) ค่าบีโอดี (BOD₅) ออกซิเจนละลายน้ำ (DO) ค่าคลอไรท์ (ClO₂⁻) ค่าโซเดียม (Na) ค่าแคลเซียม (Ca) ค่าแมกนีเซียม (Mg) และอัตราโซเดียมที่ถูกดูดซับ (SAR) ตำแหน่งและภาพการเก็บตัวอย่างคุณภาพน้ำผิวดินแสดงดังรูปที่ 3.4.7-1 และภาพที่ 3.4.7-1 รายละเอียดผลการตรวจวิเคราะห์แสดงดังตารางที่ 3.4.7-1 และภาคผนวก ค-6 ซึ่งสามารถสรุปผลการตรวจวิเคราะห์ได้ ดังนี้
