## บทที่ 3

ผลการปฏิบัติตามมาตรการ  
ติดตามตรวจสอบคุณภาพสิ่งแวดล้อม

บริษัทปูนซีเมนต์ไทย (ลำปาง) จำกัด ได้ดำเนินการติดตามตรวจสอบคุณภาพสิ่งแวดล้อม โครงการเหมืองแร่ดินอุตสาหกรรม ชนิดดินซีเมนต์ ซึ่งดำเนินการทำเหมืองตามคำขอประทานบัตรที่ 1/2552 หมายเลขหลักหมายเขตเหมืองแร่ที่ 30490 มีขนาดพื้นที่ 280-0-00 ไร่ ตั้งอยู่ที่หมู่ที่ 6 ตำบลน้ำโจ้ อำเภอแม่ทะ จังหวัดลำปาง ตามที่เสนอในรายงานวิเคราะห์ผลกระทบสิ่งแวดล้อมที่คณะกรรมการผู้ชำนาญการพิจารณารายงานการวิเคราะห์ผลกระทบด้านสิ่งแวดล้อมด้านโครงการเหมืองแร่ โดยทำการติดตามตรวจสอบคุณภาพสิ่งแวดล้อมซึ่งครอบคลุมปัจจัยทางสิ่งแวดล้อมที่สำคัญ 4 ประการ ได้แก่

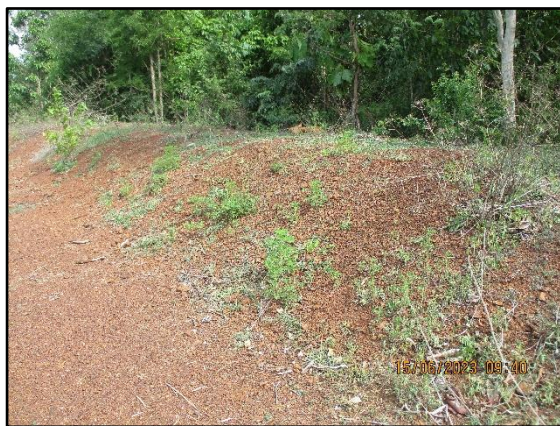
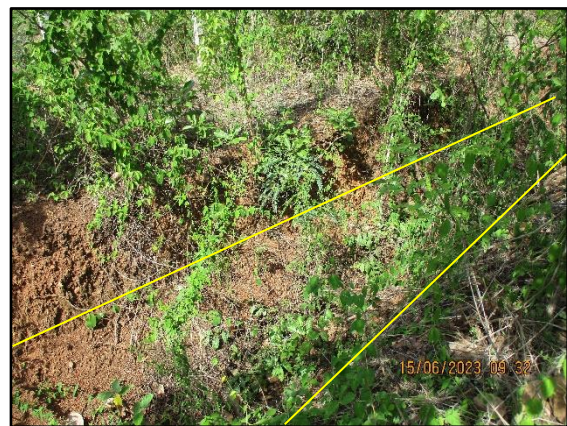
ภาพที่ 3.29 คันดินและคูระบายน้ำพื้นที่โครงการ

จากการดำเนินงานในระหว่างเดือนมกราคม-มิถุนายน 2566 นั้น ทางโครงการได้ดำเนินการสร้างคันดินซึ่งเป็นไปตามแผนผังการทำเหมือง โดยได้มีการตรวจสอบความแข็งแรงของคันดิน เป็นประจำอย่างต่อเนื่องทุกเดือน ซึ่งพบว่ายังคงมีความแข็งแรง ไม่มีส่วนใดเสียหายหรือพังทลาย โดยหากพบว่ามีเสียหายจะรีบดำเนินการซ่อมให้อยู่ในสภาพปกติ ซึ่งรวมถึงการสร้างคูระบายน้ำล้อมรอบพื้นที่โครงการ โดยได้มีการตรวจสอบปริมาณตะกอนดิน สิ่งที่เกิดขวางหรือทำให้ตื้นเขิน เป็นประจำอย่างต่อเนื่องทุกเดือน เพื่อไม่ให้เกิดการตื้นเขิน หรืออุดตัน โดยระหว่างเดือนมกราคม-มิถุนายน 2566 ยังไม่เกิดการตื้นเขิน หรืออุดตันของคูระบายน้ำ และในส่วนของบ่อดักตะกอน 1 และ 2 นั้น ได้ดำเนินการขุดบ่อเป็นที่เรียบร้อยแล้ว โดยระหว่างเดือนมกราคม-มิถุนายน 2566 ยังไม่เกิดการตื้นเขินของบ่อดักตะกอน ซึ่งทางโครงการยังได้มีการตรวจสอบปริมาณตะกอน เป็นประจำอย่างต่อเนื่องทุกเดือน เพื่อไม่ให้เกิดการตื้นเขิน และจะดำเนินการขุดลอกในกรณีที่ตะกอนสูงเกินกว่า 1 ใน 3 ของปริมาตรบ่อ ดังภาพที่ 3.29 และภาพที่ 3.30

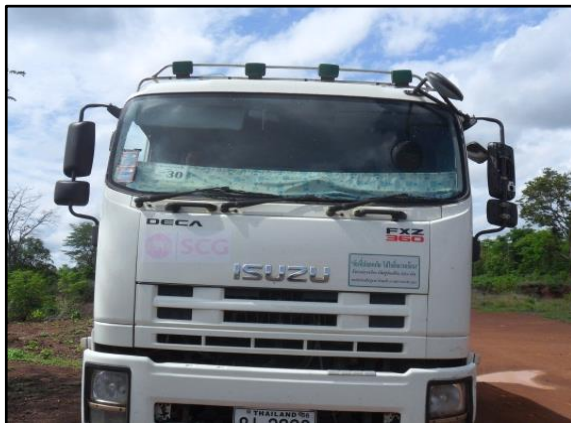
ภาพที่ 3.33 รถบรรทุกติดสติ๊กเกอร์ของโครงการ

โครงการได้กำหนดให้รถบรรทุกทุกคันต้องมีสติ๊กเกอร์ เพื่อแสดงให้เห็นว่าเป็นรถขนส่งแร่จากโครงการ โดยทำการตรวจสอบเดือนละ 1 ครั้ง เพื่อตรวจสอบว่าติดครบถ้วนทุกคันหรือไม่ มองเห็นได้ชัดเจนหรือไม่ มีการซีดจาง หรือเสียหายหรือไม่ ทั้งนี้โครงการได้มีการตรวจเปิดเหมืองในแปลงประทานบัตรที่ 30490/16049 เมื่อวันที่ 10 เมษายน 2557 และได้ทำการขุดเหมืองตั้งแต่เดือนตุลาคม 2557 และได้ทำการขนส่งแร่ตั้งแต่นั้นมา โดยระหว่างเดือนมกราคม-มิถุนายน 2566 ได้ทำการขุดแร่ทั้งหมด ประมาณ 32,000 ตัน โครงการมีรถบรรทุกประจำโครงการทั้งหมด 3 คัน โดยแต่ละคันจะทำการขนส่งแร่ 4 เที่ยว/วัน และโครงการได้ติดสติ๊กเกอร์ที่รถบรรทุก ทุกคัน เพื่อแสดงว่าเป็นรถขนส่งแร่จากโครงการ ดังภาพที่ 3.33
