รายงานผลการปฏิบัติตามมาตรการป้องกันและแก้ไข
ผลกระทบสิ่งแวดล้อม และมาตรการติดตาม
ตรวจสอบผลกระทบสิ่งแวดล้อม

รายงานการเปลี่ยนแปลงเครื่องจักรในรายงานการประเมินผลกระทบสิ่งแวดล้อม
ที่โครงการโรงงานผลิตเยื่อกระดาษ
โรงงานผลิตเยื่อกระดาษชนิดใยสั้น (เยื่อกิ่งเคมี)
และโครงการโรงงานผลิตเยื่อกิ่งเคมีส่วนขยาย (CCSC)

ระหว่างเดือนมกราคม-มิถุนายน 2566

เจ้าของโครงการ : บริษัท ผลิตภัณฑ์กระดาษไทย จำกัด
สถานที่ติดต่อ : เลขที่ 19 หมู่ 19 ถนนแสงชูโต ตำบลท่าผา อำเภอบ้านโป่ง
จังหวัดราชบุรี 70110
โทรศัพท์ : 032 339 800

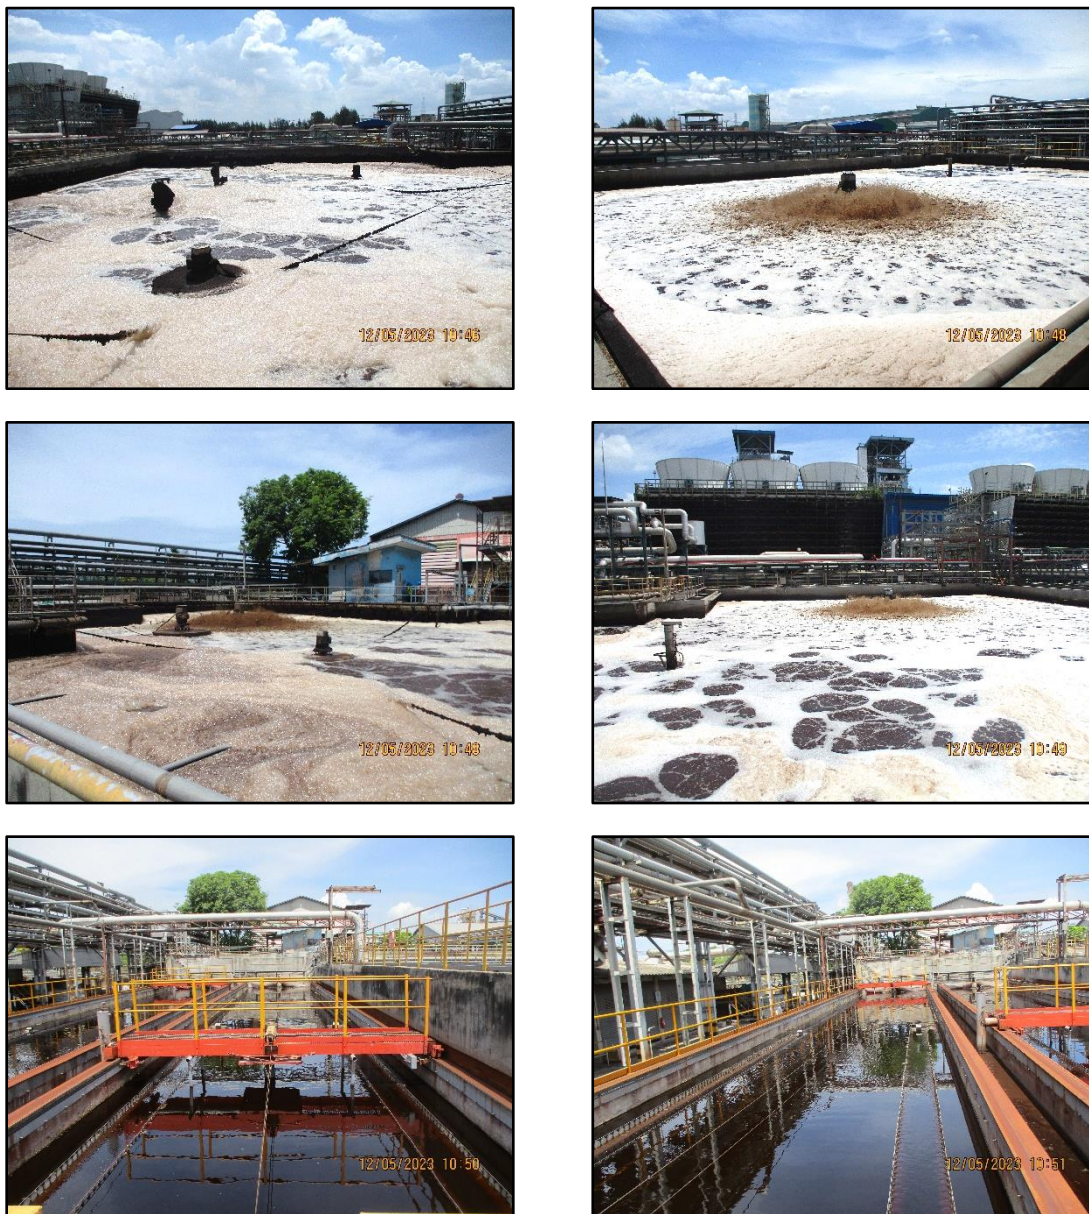
ภาพที่ 2.1 ระบบบำบัดน้ำเสียแบบ Activated Sludge

โครงการส่งน้ำทิ้งทั้งหมด เข้าระบบบำบัดน้ำทิ้งรวมลำดับโรงงานที่ 101 โดยใช้ระบบบำบัดแบบ Activated Sludge และได้ทำการตรวจวัดคุณภาพน้ำด้วยความถี่ เดือนละ 1 ครั้ง

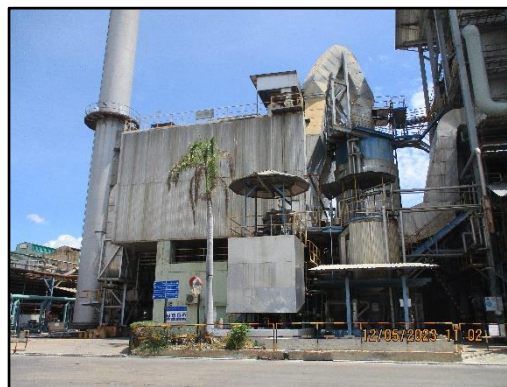
ภาพที่ 2.7 ระบบดักฝุ่นแบบไฟฟ้าสถิตย์ (Electrostatic Precipitators : EP)

3.3 การควบคุมฝุ่นที่ออกจาก EP ให้อยู่ในมาตรฐานกำหนด (1) จัดทำแผนการบำรุงรักษาระบบดักฝุ่นตามแนวทางการปฏิบัติ และถ้ามีการขัดข้องหรือเสียหาย รีบทำการซ่อมแซมให้สามารถใช้งานได้โดยเร็ว	- โครงการได้จัดทำแผนการบำรุงรักษา และทำการตรวจสอบทั้งทางไฟฟ้า และทาง กลตามแผนการบำรุงรักษา เพื่อให้ระบบดักฝุ่นทำงานปกติ และเต็มประสิทธิภาพ อยู่เสมอ	-	- เอกสารแนบที่ 2.7 แผนและผล การบำรุงรักษาระบบดักฝุ่น - เอกสารแนบที่ 2.8 บันทึกการ ตรวจสอบทางไฟฟ้าของระบบดักฝุ่น ชนิด EP ระหว่างเดือนมกราคม- มิถุนายน 2566 - ภาพที่ 2.7 ระบบดักฝุ่นแบบ ไฟฟ้าสถิตย์ (Electrostatic Precipitators : EP)

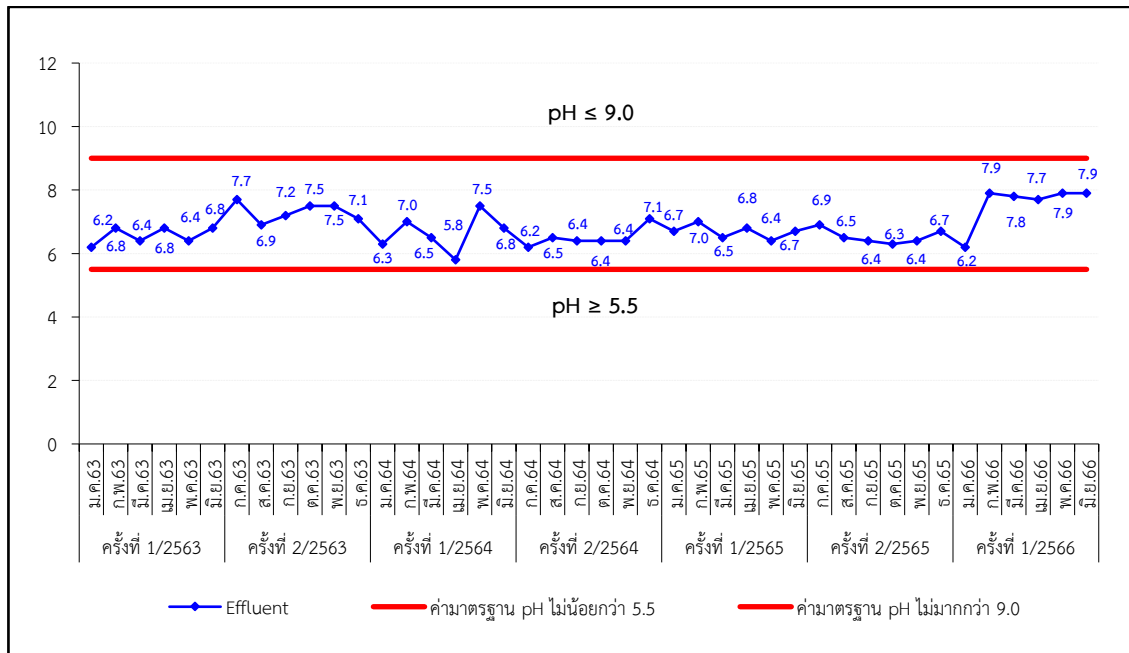
ภาพที่ 3.4 ผลการตรวจวัดค่าความเป็นกรด-ด่าง (pH) หลังผ่านระบบบำบัดน้ำเสีย
เปรียบเทียบกับค่ามาตรฐาน

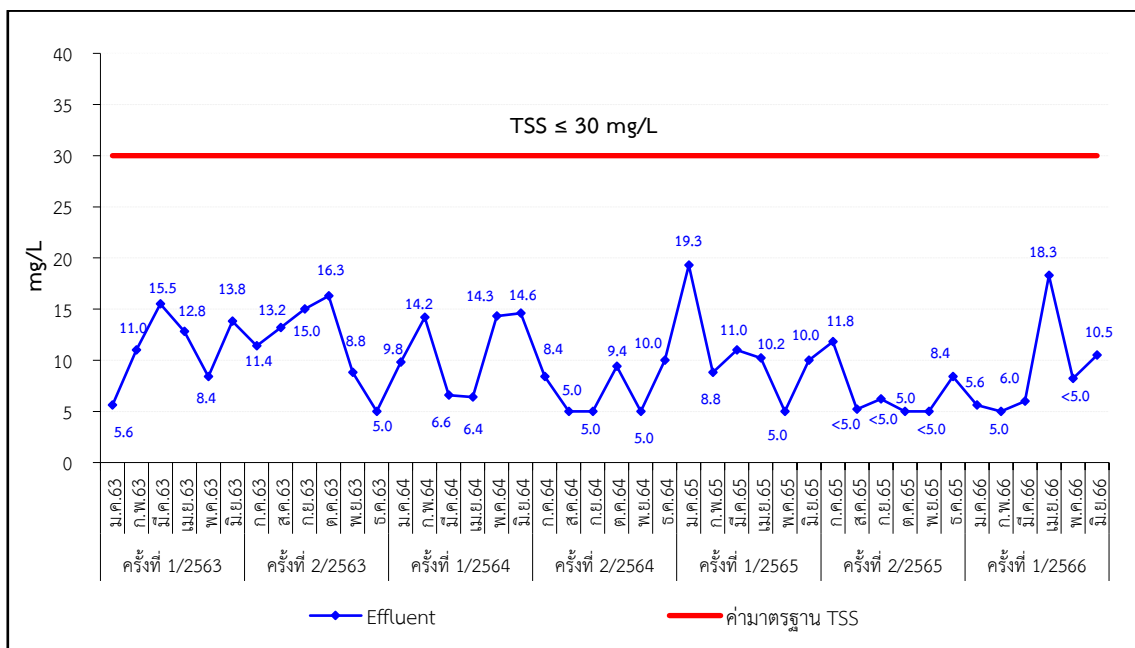
ภาพที่ 3.5 ผลการตรวจวัดค่าสารแขวนลอย (TSS) หลังผ่านระบบบำบัดน้ำเสีย
เปรียบเทียบกับค่ามาตรฐาน

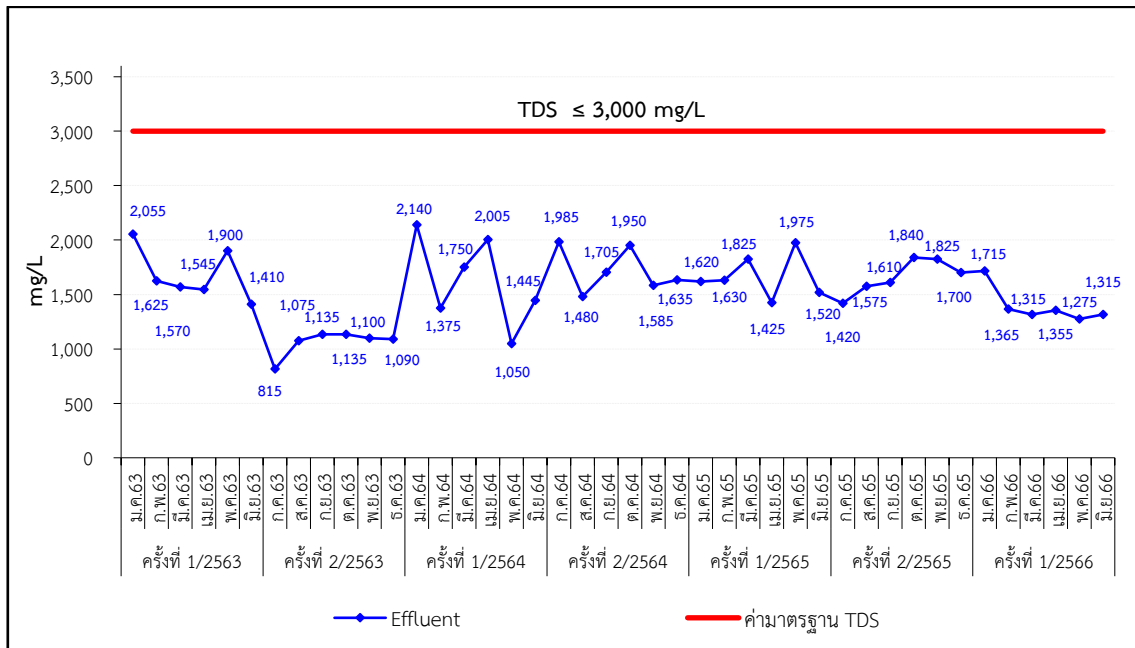
ภาพที่ 3.6 ผลการตรวจวัดค่าของแข็งละลายทั้งหมด (TDS) หลังผ่านระบบบำบัดน้ำเสีย เปรียบเทียบกับค่ามาตรฐาน

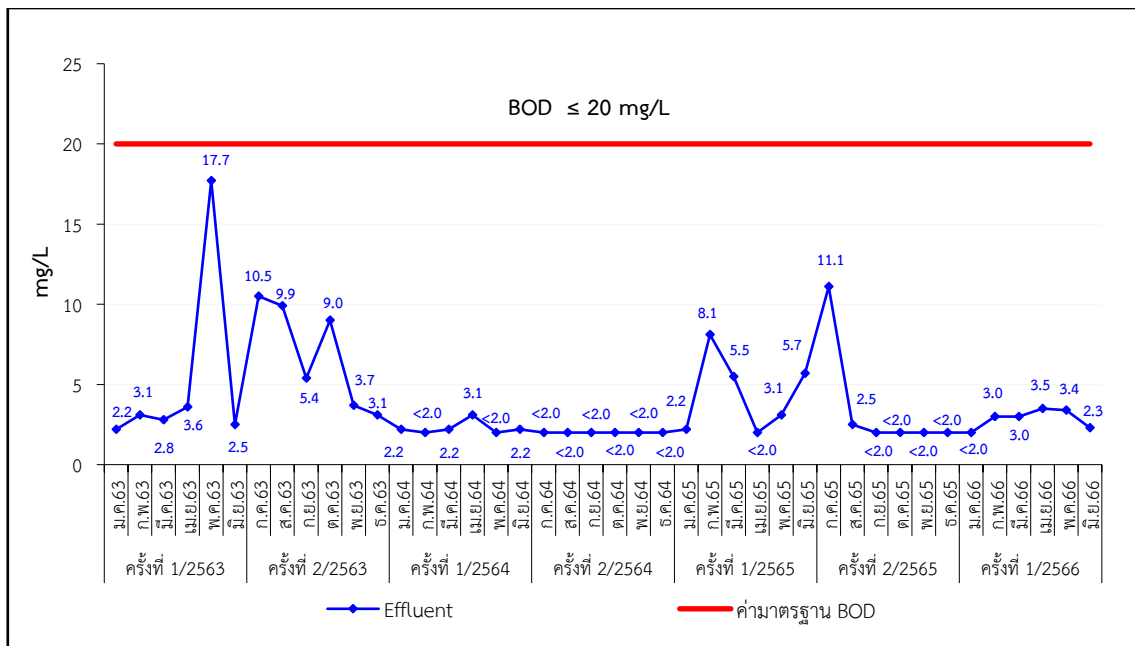
ภาพที่ 3.7 ผลการตรวจวัดค่าบีโอดี (BOD) หลังผ่านระบบบำบัดน้ำเสีย เปรียบเทียบกับค่ามาตรฐาน

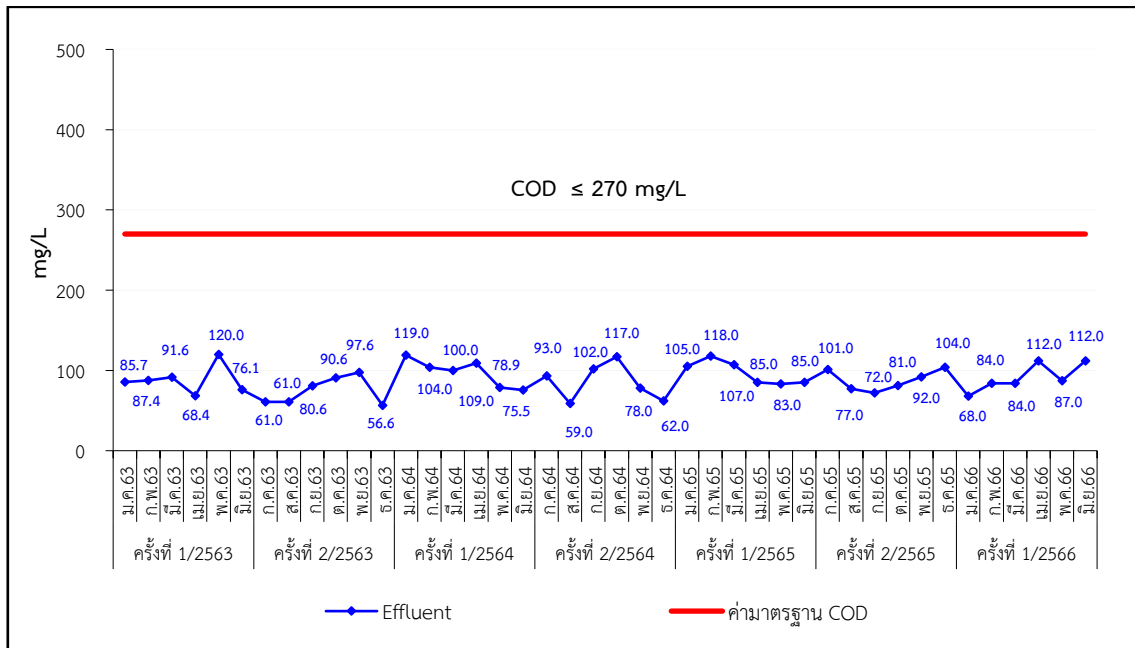
ภาพที่ 3.8 ผลการตรวจวัดค่าซีไอโอดี (COD) หลังผ่านระบบบำบัดน้ำเสีย เปรียบเทียบกับค่ามาตรฐาน

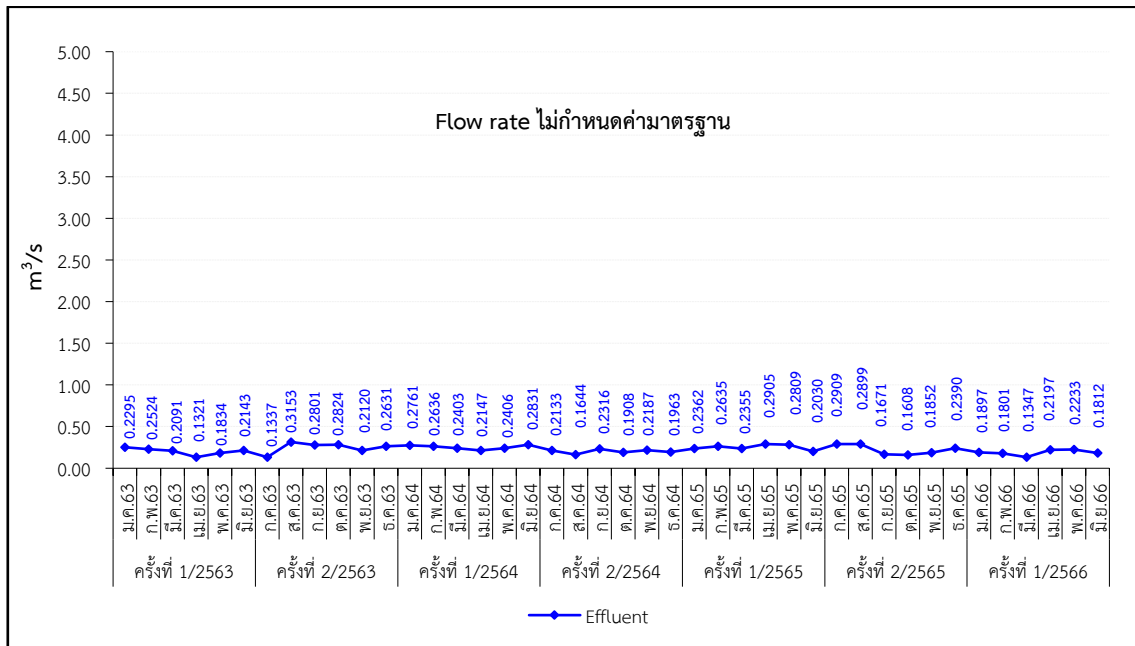
ภาพที่ 3.9 ผลการตรวจวัดค่าอัตราการไหล (Flow rate) หลังผ่านระบบบำบัดน้ำเสีย

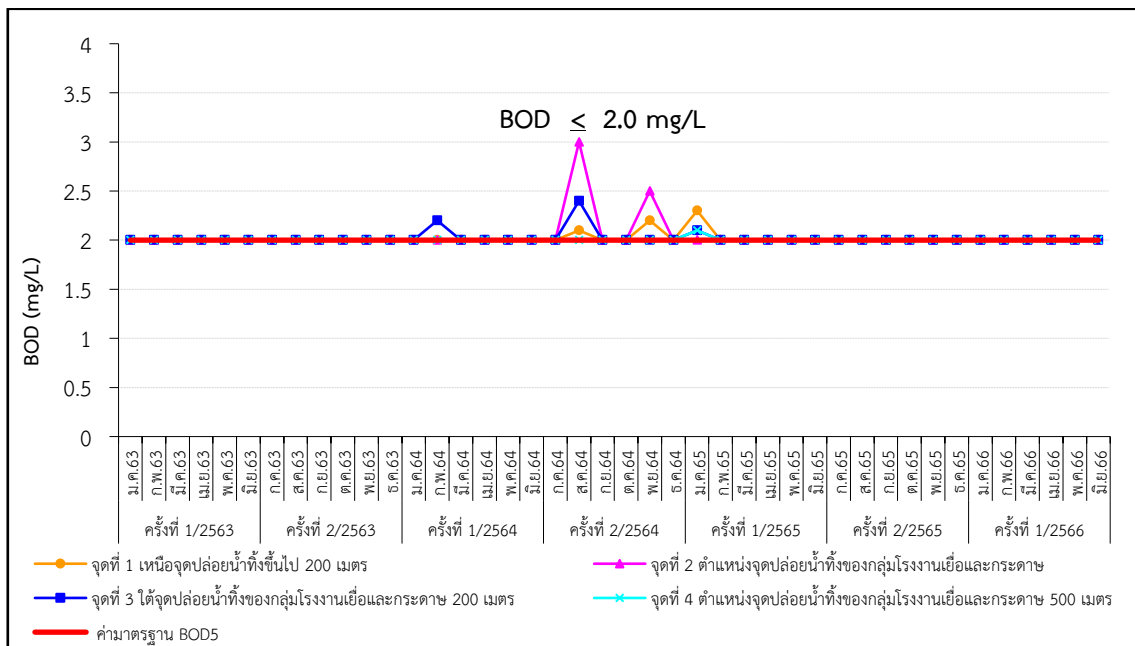
ภาพที่ 3.19 ผลการตรวจวัดค่าบีโอดี (BOD) บริเวณแม่น้ำแม่กลอง

หมายเหตุ * : ผลการตรวจวัด ครั้งที่ 1/2563-1/2566 มีค่า BOD ส่วนใหญ่น้อยกว่า 2.0 mg/L

** : ผลการตรวจวัดคุณภาพน้ำแม่น้ำแม่กลอง พารามิเตอร์ BOD มีค่าเกินเกณฑ์ที่มาตรฐานกำหนด อาจเนื่องจากการหมักหมมของเศษซากพืช
เกิดการพัดพาตะกอนหรือการปนเปื้อนในน้ำ ซึ่งเป็นสภาวะที่ควบคุมได้ยาก

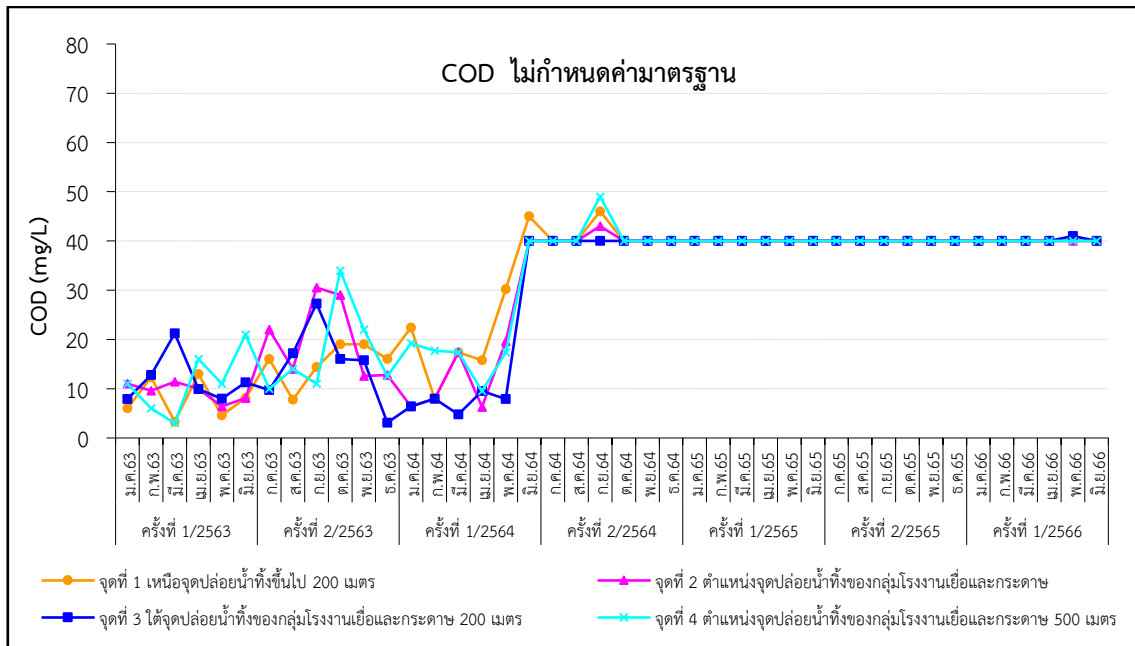
ภาพที่ 3.20 ผลการตรวจวัดค่าซีโอดี (COD) บริเวณแม่น้ำแม่กลอง

หมายเหตุ * : ผลการตรวจวัด ครั้งที่ 2/2564-1/2566 มีค่า COD ส่วนใหญ่น้อยกว่า 40 mg/L

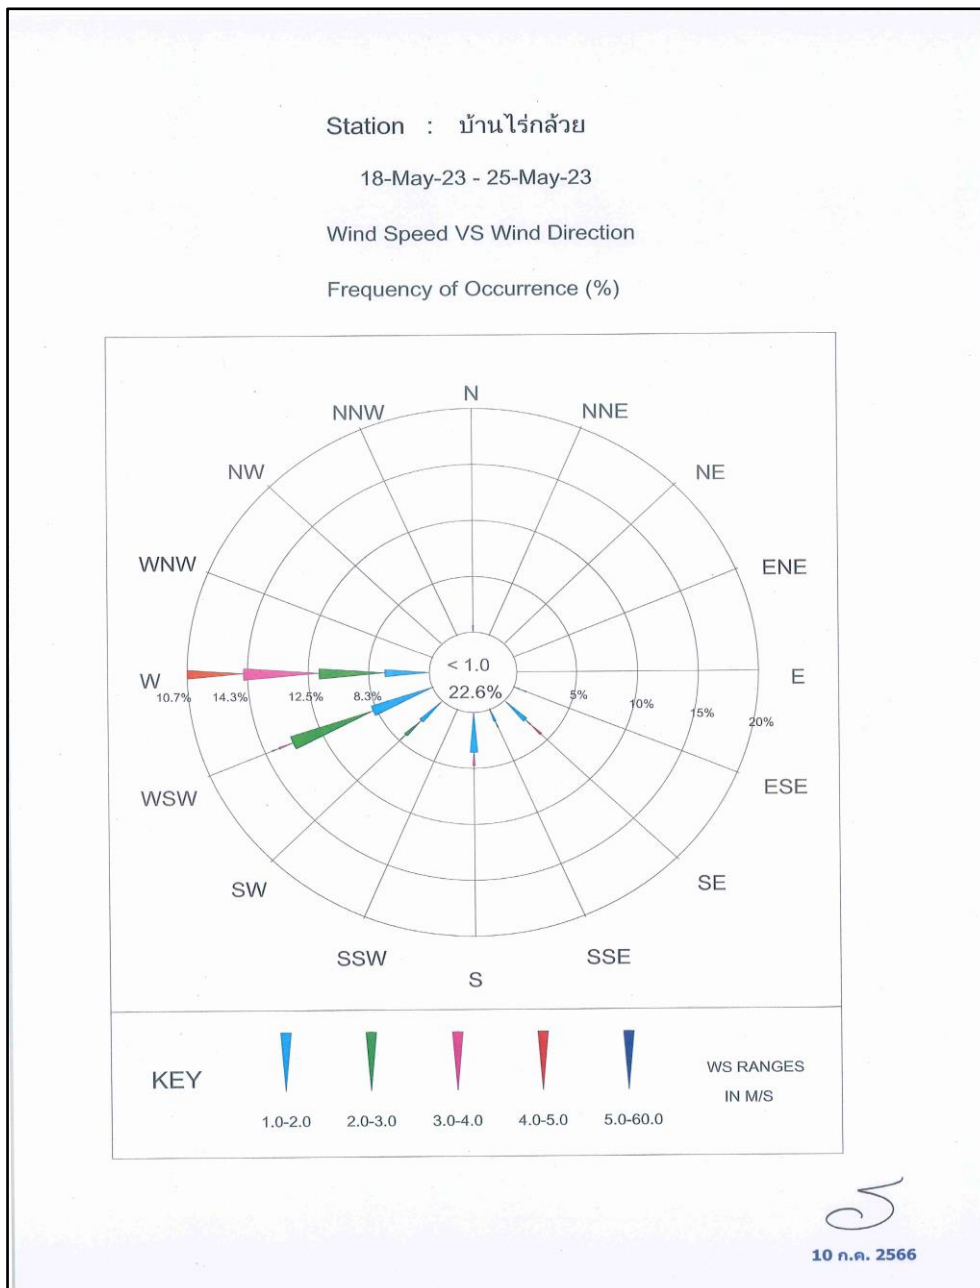
ภาพที่ 3.74 แผนผังผลการตรวจวัดทิศทางและความเร็วลมบริเวณบ้านไร่กล้วย

เมื่อพิจารณาความเร็วลมและทิศทางลมเทียบกับตำแหน่งที่ตั้งโครงการ พบว่าบ้านไร่กล้วยอยู่ตำแหน่งเหนือทิศทางลม จึงไม่ได้รับผลกระทบจากการดำเนินการของโครงการในช่วงเวลาดังกล่าว ดังภาพที่ 3.74

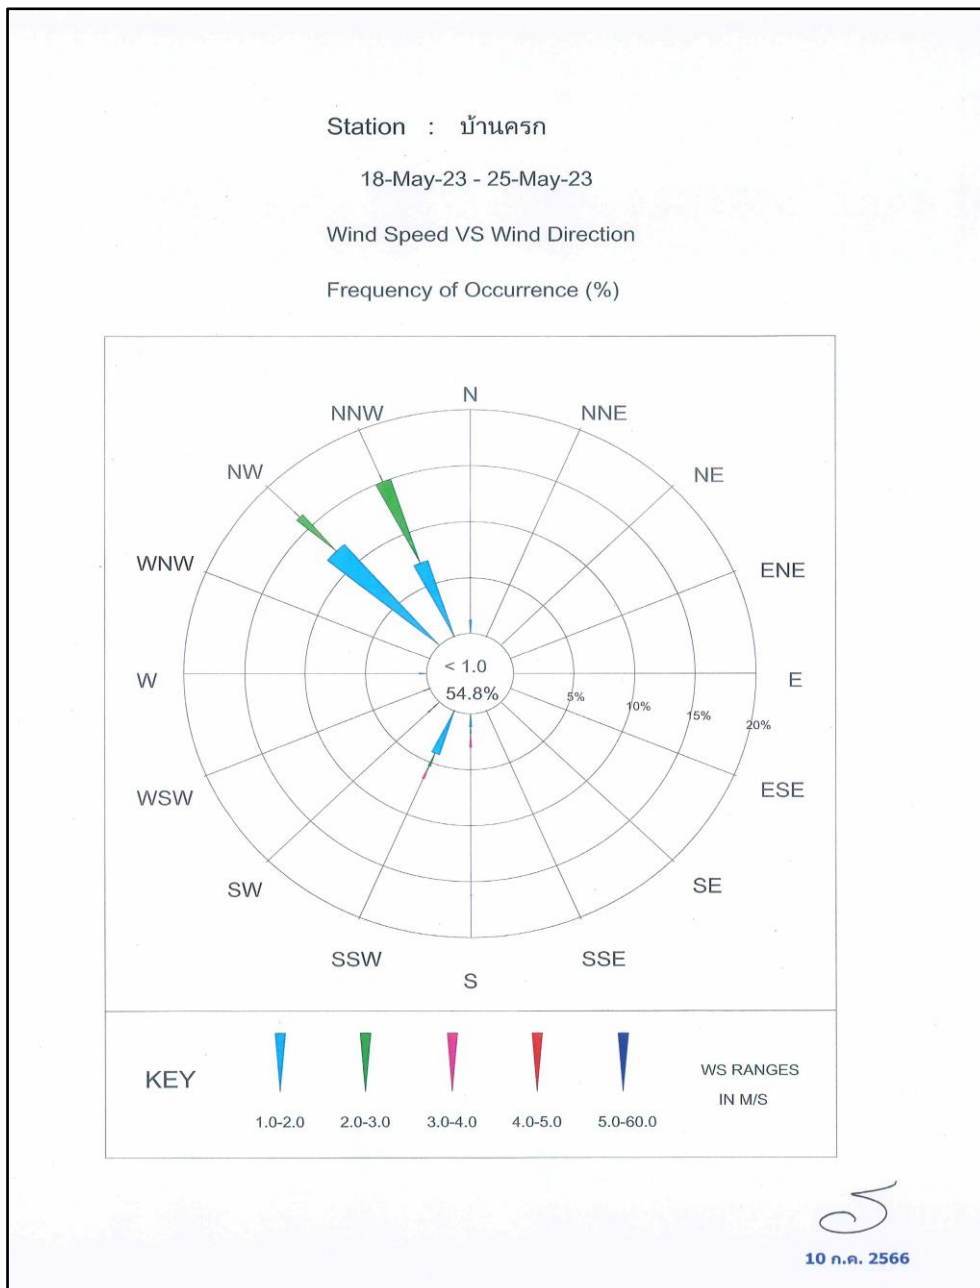
ภาพที่ 3.75 แผนผังผลการตรวจวัดทิศทางและความเร็วลมบริเวณบ้านครก

ทิศทางลมส่วนใหญ่พัดมาจากทิศตะวันตกเฉียงเหนือ
ความเร็วลมส่วนใหญ่ มีค่าระหว่าง 1.3-3.1 เมตร/วินาที
เมื่อพิจารณาความเร็วลมและทิศทางลมเทียบกับตำแหน่งที่ตั้งโครงการ พบว่าบ้านครกอยู่ตำแหน่ง
เหนือทิศทางลม จึงไม่ได้รับผลกระทบจากการดำเนินการของโครงการในช่วงเวลาดังกล่าว ดังภาพที่ 3.75

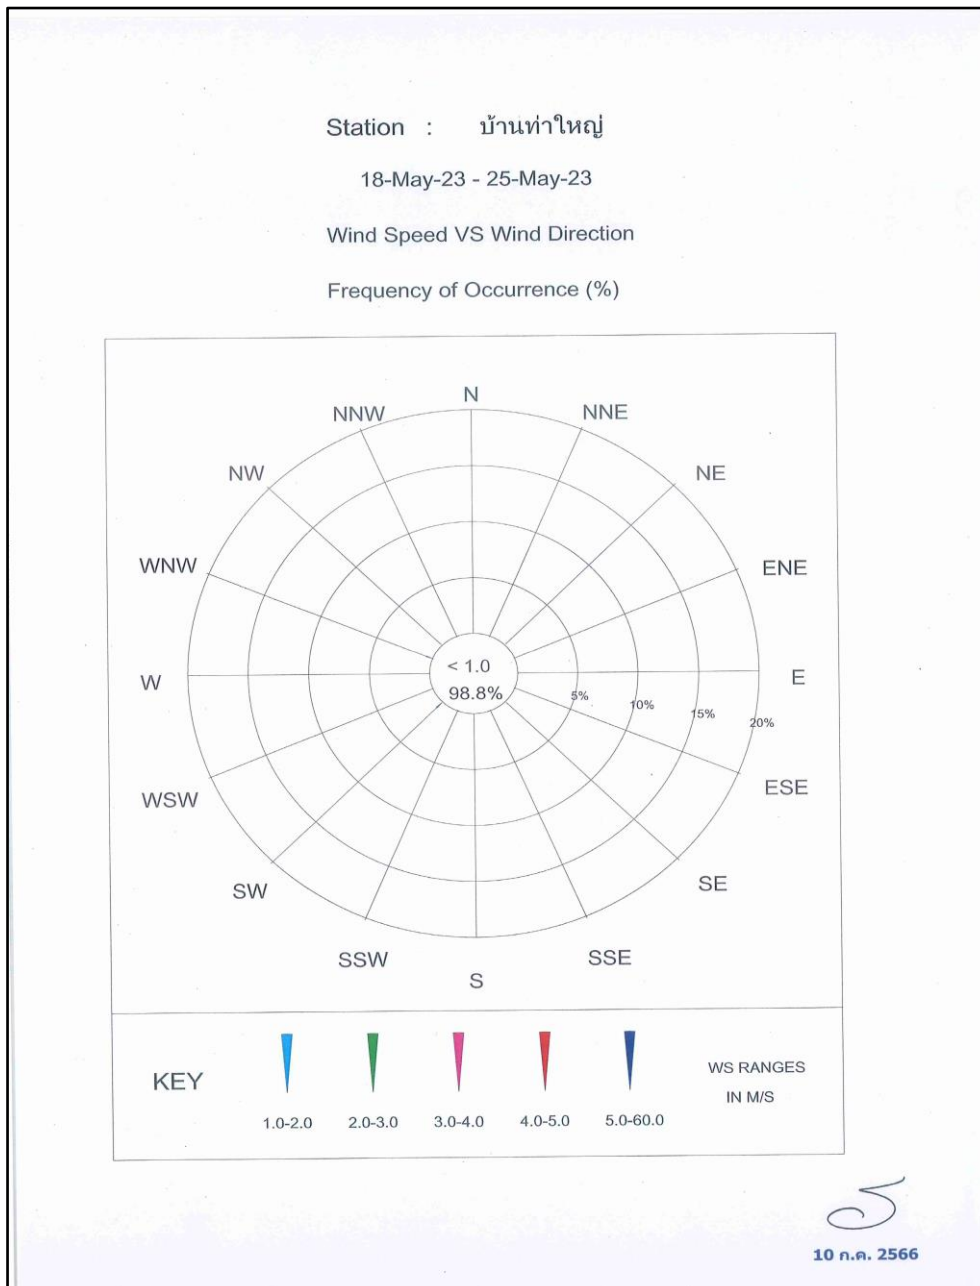
ภาพที่ 3.76 แผนผังผลการตรวจวัดทิศทางและความเร็วลมบริเวณบ้านท่าใหญ่

เมื่อพิจารณาความเร็วลมและทิศทางลมเทียบกับตำแหน่งที่ตั้งโครงการ พบว่าชุมชนรักทำผาพัฒนา
ชุมชน (บ้านท่าใหญ่) อยู่ตำแหน่งเหนือทิศทางลม จึงไม่ได้รับผลกระทบจากการดำเนินการของโครงการใน
ช่วงเวลาดังกล่าว ดังภาพที่ 3.76

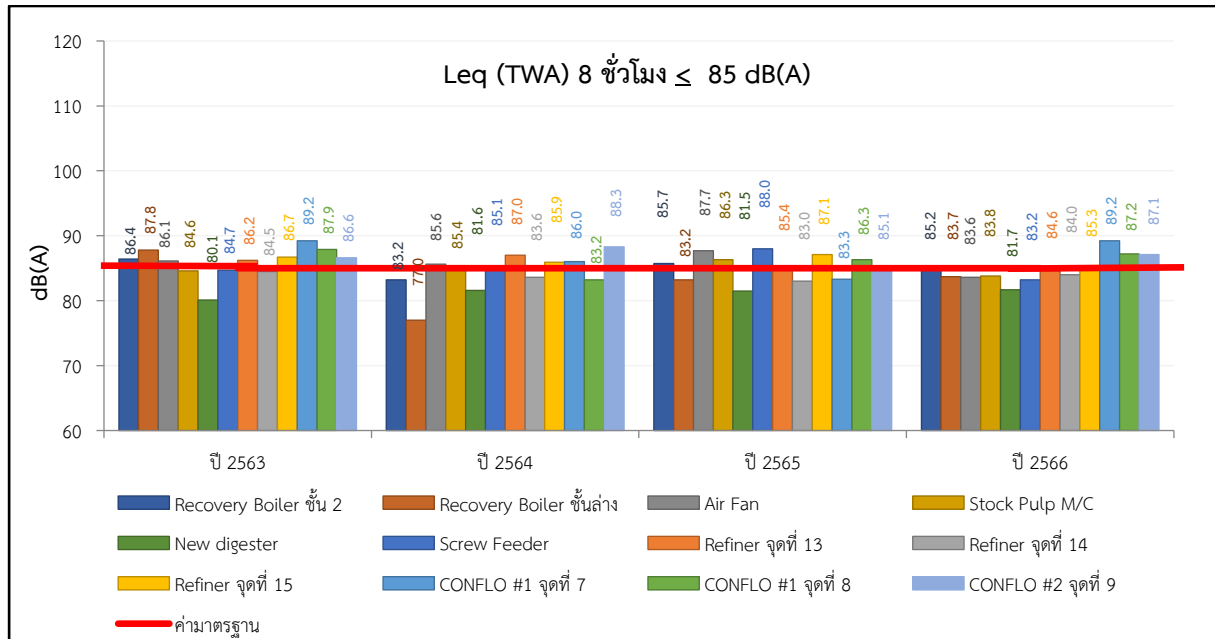
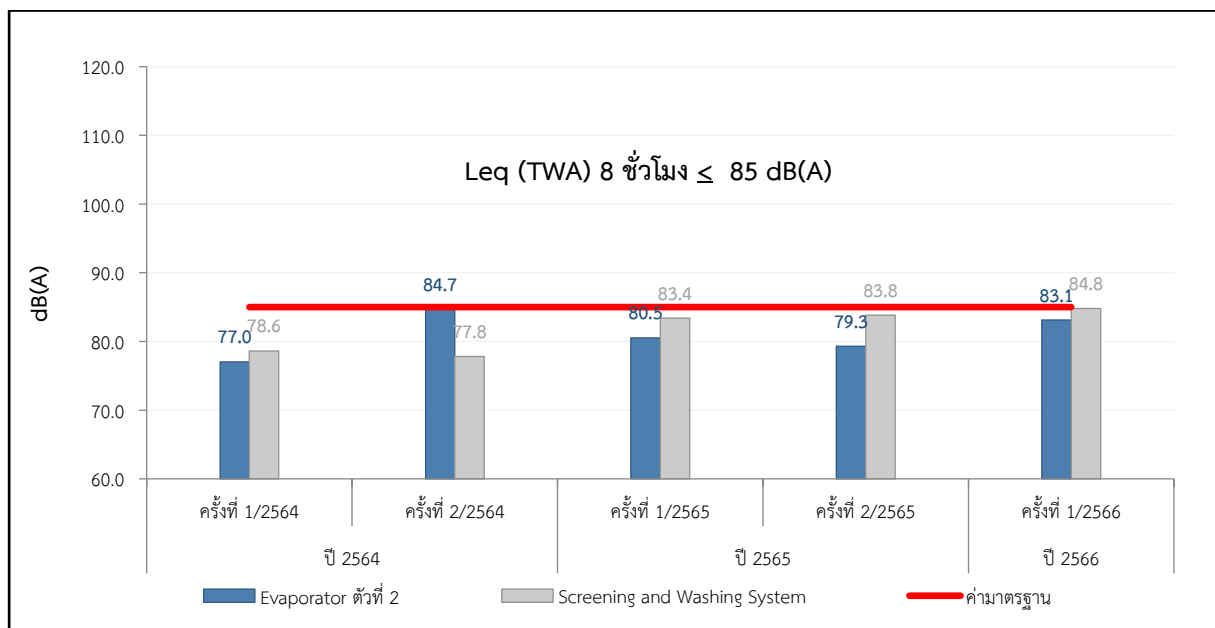
ภาพที่ 3.107 ผลการตรวจวัดระดับเสียงภายในโรงงาน

(2) : ปี 2564 เริ่มตรวจวัดที่จุด Evaporator ตัวที่ 2 และ Screening and Washing System ปีละ 2 ครั้ง ตามมาตรการติดตามตรวจสอบผลกระทบสิ่งแวดล้อม ของรายงานการเปลี่ยนแปลงเครื่องจักรในรายงานการประเมินผลกระทบสิ่งแวดล้อม หนังสือผลการพิจารณารายงาน เลขที่ ทส 1010.3/7276 เมื่อวันที่ 29 พฤษภาคม 2563
