การปฏิบัติตามมาตรการป้องกันและแก้ไขผลกระทบสิ่งแวดล้อม

2.1 การติดตามตรวจสอบผลการปฏิบัติตามมาตรการป้องกันและแก้ไขผลกระทบสิ่งแวดล้อม

ตารางที่ 2.2-1 การปฏิบัติตามมาตรการป้องกันและแก้ไขผลกระทบสิ่งแวดล้อม (ระยะดำเนินการ) โครงการโรงงานผลิตผลิตภัณฑ์อลูมิเนียม (ส่วนขยาย)
บริษัท ทอสเท็มไทย จำกัด ระหว่างเดือนมกราคม-มิถุนายน 2566

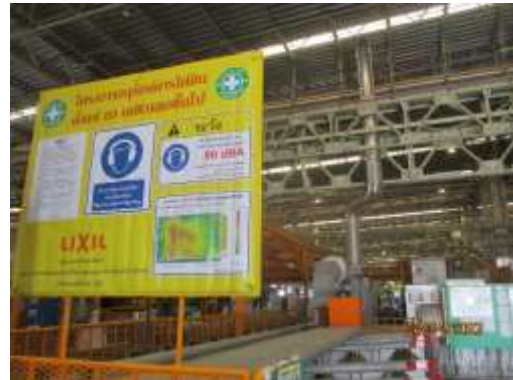
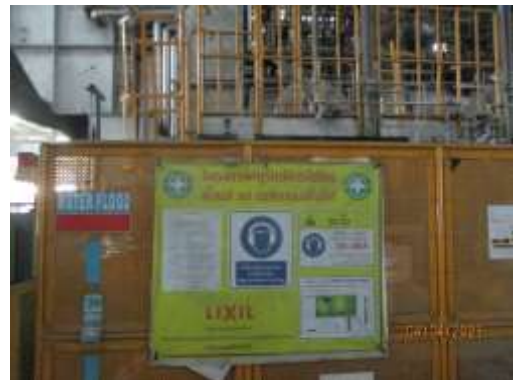
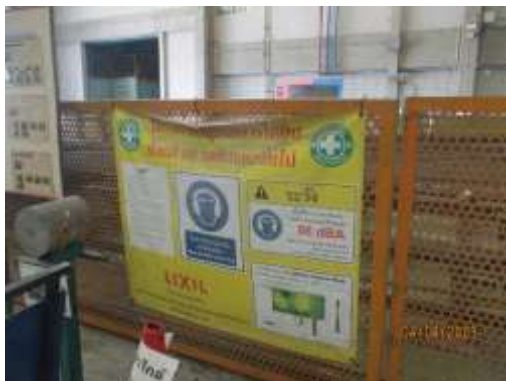
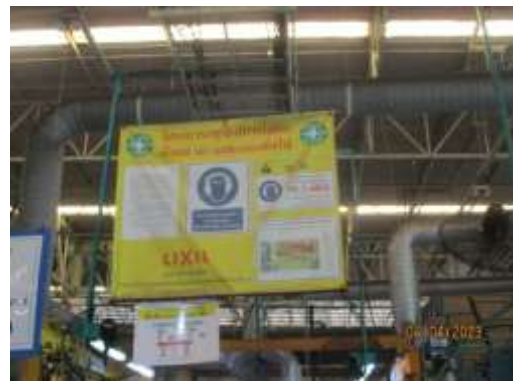
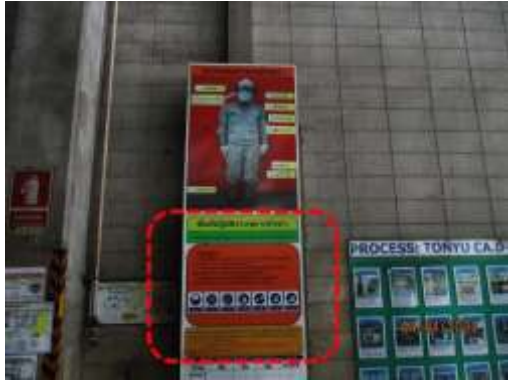
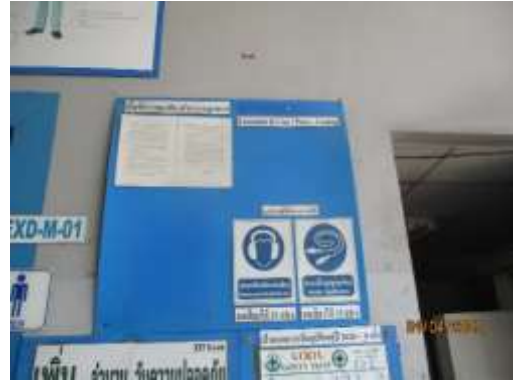
รูปที่ 7 ป้ายเตือนบริเวณที่มีเสียงดังและป้ายแสดงการจัดทำโครงการอนุรักษ์การได้ยิน

รูปที่ 7 (ต่อ) ป้ายเตือนบริเวณที่มีเสียงดังและป้ายแสดงการจัดทำโครงการอนุรักษ์การได้ยิน

5. จัดให้มีป้ายเตือนสำหรับบริเวณที่มีเสียงดัง และสัญลักษณ์แสดงอุปกรณ์ป้องกันอันตรายส่วนบุคคลที่ต้องสวมใส่ในบริเวณดังกล่าว พร้อมทั้งออกกฎระเบียบให้พนักงานสวมใส่อุปกรณ์ป้องกันเสียงอย่างเคร่งครัด	- พื้นที่โครงการ	- โครงการติดตั้งป้ายเตือนและจัดทำโครงการอนุรักษ์การได้ยินบริเวณพื้นที่ที่มีเสียงดัง พร้อมทั้งมีกฎระเบียบเคร่งครัดให้พนักงานทุกคนต้องสวมใส่อุปกรณ์ป้องกันเสียงทุกครั้งที่ปฏิบัติงาน	-	- รูปที่ 7 ป้ายเตือนบริเวณที่มีเสียงดังฯ - ภาคผนวก 6ก

3. เสียง (ต่อ) 9. ในการทำงานติดต่อกันของพนักงานไม่เกินวันละ 8 ชั่วโมงต่อกะ ซึ่งระดับความดังของเสียงที่พนักงานได้รับไม่ควรเกิน 85 เดซิเบล (เอ)	- พื้นที่โครงการ	- โครงการกำหนดให้พนักงานปฏิบัติงานไม่เกินวันละ 8 ชั่วโมงต่อกะ ตามที่กฎหมายกำหนด ซึ่งบริเวณพื้นที่ที่มีระดับความดังของเสียงเกิน 85 เดซิเบล (เอ) ทางโครงการจัดทำโครงการอนุรักษ์การได้ยินและจัดให้มีห้องพักสำหรับพนักงาน รวมถึงเครื่งครัดให้พนักงานสวมใส่อุปกรณ์ป้องกันการได้ยินตลอดระยะเวลาปฏิบัติงาน	-	- รูปที่ 7 ป้ายเตือนบริเวณที่มีเสียงดังฯ

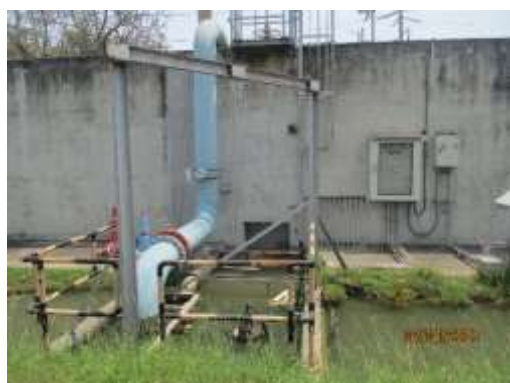
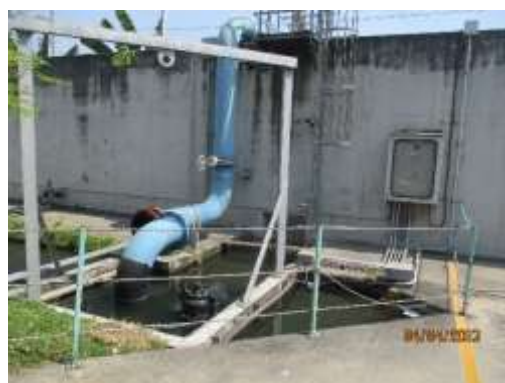
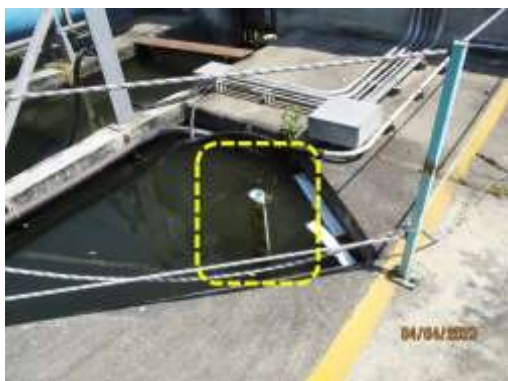
รูปที่ 20 การติดตั้งเครื่องสูบน้ำและบรรทัดวัดระดับน้ำของโครงการ

รูปที่ 20 (ต่อ) การติดตั้งเครื่องสูบน้ำและบรรทัดวัดระดับน้ำของโครงการ

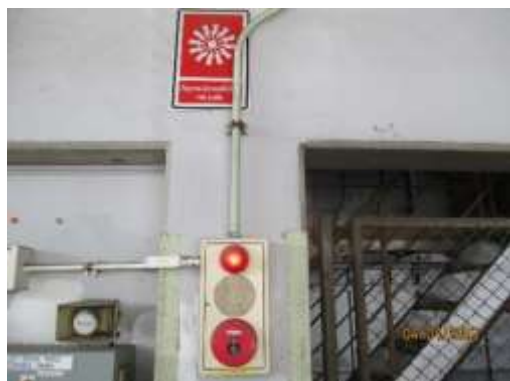
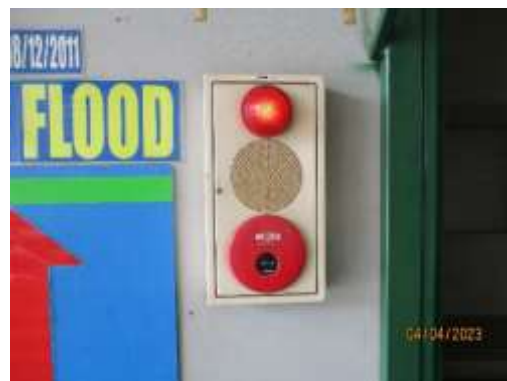
สัญญาณเตือนเหตุฉุกเฉิน

รูปที่ 28 ระบบป้องกันและระงับอัคคีภัยของโครงการ
