ผลการปฏิบัติตามมาตรการป้องกัน และแก้ไขผลกระทบสิ่งแวดล้อม

จากการตรวจสอบผลการปฏิบัติตามมาตรการป้องกัน และแก้ไขผลกระทบสิ่งแวดล้อม และมาตรการติดตามตรวจสอบผลกระทบสิ่งแวดล้อม โครงการโรงไฟฟ้าเชื้อเพลิงชีวมวล ขนาด 25.9 เมกะวัตต์ ของบริษัท อุทองกรีนพาวเวอร์ จำกัด โครงการได้มอบหมายให้บริษัท แปซิฟิค แลบบอราตอรี จำกัด เป็นผู้ดำเนินการติดตามตรวจสอบมาตรการป้องกันและแก้ไขผลกระทบสิ่งแวดล้อม ในระยะดำเนินการ ด้านมาตรการทั่วไป ด้านทรัพยากรทางกายภาพ ด้านทรัพยากรชีวภาพ ด้านคุณค่าการใช้ประโยชน์ของมนุษย์ และด้านคุณภาพชีวิต และตามหนังสือเห็นชอบ ที่ ทส 1010.7/17918 ลงวันที่ 26 ธันวาคม 2562 แสดงดังภาคผนวกที่ 1-5

ตารางที่ 2-1 ผลการปฏิบัติตามมาตรการป้องกัน และแก้ไขผลกระทบสิ่งแวดล้อม (ระยะดำเนินการ) ระหว่างเดือนมกราคม – มิถุนายน 2566

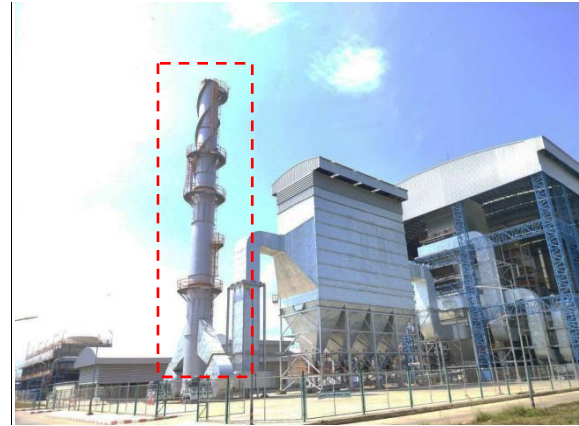
รูปที่ 2-5 หม้อไอน้ำ

มาตรการป้องกันและแก้ไขผลกระทบสิ่งแวดล้อม	ผลการปฏิบัติตามมาตรการฯ	ปัญหา อุปสรรค การแก้ไข / หมายเหตุ / ข้อมูลอ้างอิง
2. คุณภาพอากาศ		
<p>1. จัดให้มีหม้อไอน้ำมีระบบดักฝุ่น เพื่อควบคุมปริมาณฝุ่นละอองรวมให้อยู่ในเกณฑ์มาตรฐาน (โดยโครงการมีการติดตั้งเครื่องดักฝุ่นแบบ ESP)</p> <p>2. ควบคุมอัตราการระบายปริมาณฝุ่นละอองรวม ออกไซด์ของไนโตรเจนและซัลเฟอร์ไดออกไซด์จากปล่องของหม้อไอน้ำ ความสูงของปล่อง 40 เมตร เส้นผ่าศูนย์กลาง 1.8 เมตร (ที่สภาวะอ้างอิง 25°C, 1 atm, และ 7% O₂ dry basis) ดังนี้</p> <ul style="list-style-type: none"> - ฝุ่นละอองรวม (TSP) ในช่วงที่มีการดำเนินการปกติ (Normal Operation) ไม่เกิน 60 มิลลิกรัม/ลูกบาศก์เมตร และไม่เกิน 3.0 กรัม/วินาที - ฝุ่นละอองรวม (TSP) ในช่วงที่มีการพ่นเขม่า (Soot Blow) ไม่เกิน 90 มิลลิกรัม/ลูกบาศก์เมตร และไม่เกิน 4.5 กรัม/วินาที - ซัลเฟอร์ไดออกไซด์ (SO₂) ในช่วงที่มีการดำเนินการปกติ และพ่นเขม่าไม่เกิน 20 พีพีเอ็ม และไม่เกิน 2.62 กรัม/วินาที - ออกไซด์ของไนโตรเจน (NO_x) ในช่วงที่มีการดำเนินการปกติ และพ่นเขม่าไม่เกิน 120 พีพีเอ็ม และไม่เกิน 11.29 กรัม/วินาที 	<p>- โครงการมีการติดตั้งอุปกรณ์ดักฝุ่นละอองแบบไฟฟ้าสถิตหรือ Electrostatic Precipitator (ESP) จำนวน 1 ชุด โดยระบบ ESP ที่โครงการใช้เป็นแบบ 4 เซลล์ (เปิดใช้งาน 3 เซลล์ และสำรอง 1 เซลล์ ในกรณีที่เซลล์ใด เซลล์หนึ่งขัดข้อง เซลล์ที่เหลือยังคงสามารถทำงานได้อย่างมีประสิทธิภาพเท่ากับกรณีที่มีการดำเนินการปกติ ซึ่งโครงการมีการควบคุมและตรวจวัดปริมาณฝุ่นละอองรวม ออกไซด์ของไนโตรเจน และซัลเฟอร์ไดออกไซด์ ที่ระบายออกจากปล่องหม้อไอน้ำให้มีค่าอยู่ในเกณฑ์มาตรฐาน โดยทำการตรวจวัดเมื่อวันที่ 7 เมษายน 2566 แสดงผลการตรวจวัดได้ดังนี้</p> <ul style="list-style-type: none"> ▪ <u>กรณีปกติ</u> TSP มีค่าเท่ากับ 22.69 mg/m³ และอัตราการระบายมีค่าเท่ากับ 0.7041 กรัม/วินาที ▪ <u>กรณีพ่นเขม่า</u> TSP มีค่าเท่ากับ 38.36 mg/m³ และอัตราการระบายมีค่าเท่ากับ 1.2060 กรัม/วินาที ▪ <u>กรณีปกติ</u> SO₂ มีค่าน้อยกว่า 1.3 ppm และอัตราการระบายมีค่าน้อยกว่า 0.1058 กรัม/วินาที ▪ <u>กรณีพ่นเขม่า</u> SO₂ มีค่าน้อยกว่า 1.3 ppm และอัตราการระบายมีค่าน้อยกว่า 0.1072 กรัม/วินาที ▪ <u>กรณีปกติ</u> NO_x as NO₂ มีค่าน้อยกว่า 3.8 ppm และอัตราการระบายมีค่าน้อยกว่า 0.2219 กรัม/วินาที ▪ <u>กรณีพ่นเขม่า</u> NO_x as NO₂ มีค่าน้อยกว่า 3.8 ppm และอัตราการระบายมีค่าน้อยกว่า 0.2248 กรัม/วินาที 	<ul style="list-style-type: none"> - รูปที่ 2-5 - รูปที่ 2-6 - รูปที่ 2-7 - ภาคผนวกที่ 3-3

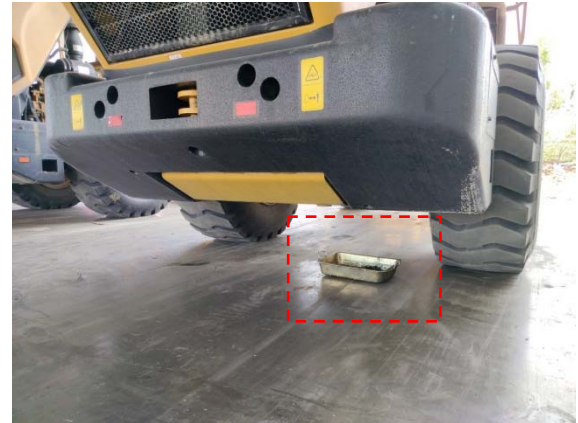
รูปที่ 2-20 พื้นที่สำหรับการซ่อมบำรุงยานพาหนะ

9. พื้นที่การซ่อมบำรุงยานพาหนะและเครื่องจักรทุกชนิดจะต้องทำในบริเวณที่จัดเตรียมเอาไว้หรือบนพื้นผิวที่แข็ง และมีวัสดุรองกันการรั่วไหลของน้ำมันที่ใช้แล้ว และน้ำมันเชื้อเพลิง เป็นต้น เพื่อป้องกันไม่ให้เกิดการรั่วไหลลงสู่แหล่งน้ำสาธารณะ	- โครงการจัดให้มีพื้นที่สำหรับการซ่อมบำรุงยานพาหนะ และเครื่องจักรทุกชนิด และมีวัสดุรองกันการรั่วไหลของน้ำมันที่ใช้แล้ว และน้ำมันเชื้อเพลิง เพื่อป้องกันไม่ให้เกิดการรั่วไหลลงสู่แหล่งน้ำสาธารณะ	- รูปที่ 2-20 - รูปที่ 2-21
