### รายละเอียดโครงการ

#### 1.1 ความเป็นมาในการจัดทำรายงานการประเมินผลกระทบสิ่งแวดล้อม

โครงการอาคารพักอาศัยสีลม ซิตี้ รีสอร์ท ส่วนขยาย ตั้งอยู่ในซอยพิพัฒน์ ถนนสีลม แขวงสีลม เขตบางรัก กรุงเทพมหานคร เป็นโครงการอาคารชุดพักอาศัยของโดยบริษัท ฮาร์สัน ดีเวลลอปเม้นท์ จำกัด แต่ในปัจจุบันได้มีการจัดตั้งนิติบุคคล สีลม ซิตี้ รีสอร์ท เพื่อบริหารจัดการโครงการแล้ว ลักษณะของโครงการเป็นอาคารชุดพักอาศัย สูง 8 ชั้น จำนวน 1 อาคาร ประกอบด้วย ห้องชุดพักอาศัย จำนวน 116 ห้อง พร้อมสิ่งอำนวยความสะดวก อาทิเช่น สระว่ายน้ำ ห้องออกกำลังกาย พื้นที่สีเขียว และพื้นที่จอดรถ จำนวน 71 คัน ก่อสร้างบนพื้นที่ 1,980 ตารางเมตรหรือ 495 ตารางวา

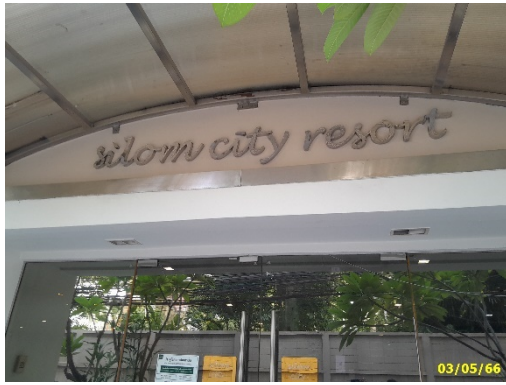
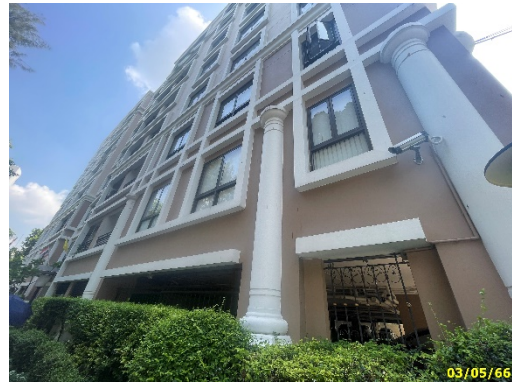
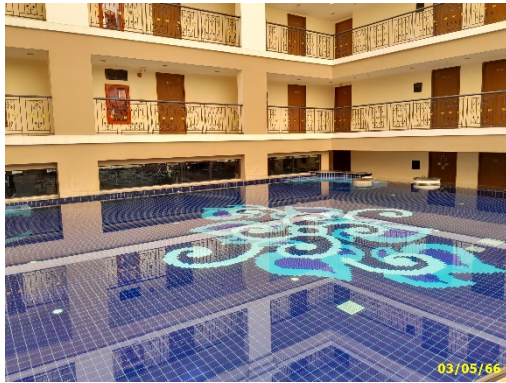
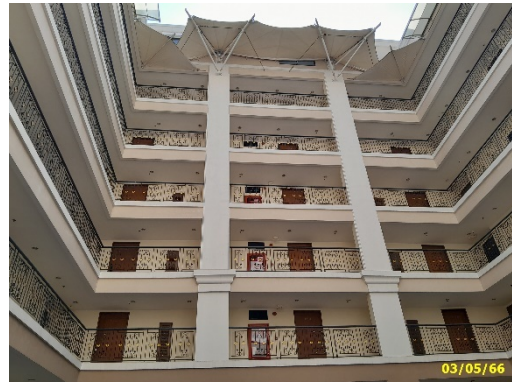
ภาพที่ 1.2.2 สภาพปัจจุบัน

| 1.2.8 | สภาพปัจจุบัน | : | โครงการมีการก่อสร้างและเปิดใช้อาคารรวมไปถึงระบบสาธารณูปโภคทั้งหมด (ภาพที่ 1.2-2) รายละเอียดการขออนุญาตก่อสร้าง ใบรับรองการก่อสร้าง (ดังภาคผนวก ข-2) |

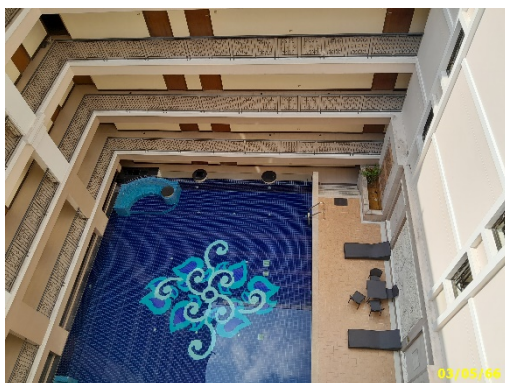
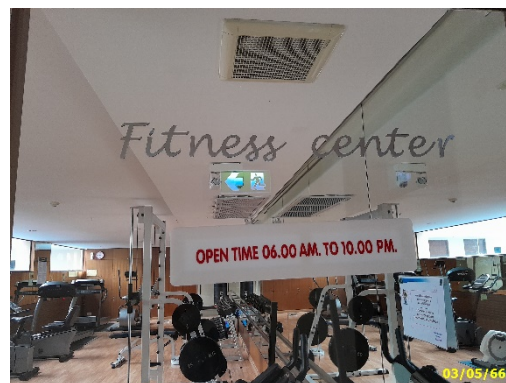
ภาพที่ 1.3.1-1 ลักษณะพื้นที่โครงการ

โครงการอาคารพักอาศัยสีลม ซิตี้ รีสอร์ท ประกอบด้วย อาคารจำนวน 1 หลัง ขนาด 8 ชั้น และชั้นใต้ดิน 1 ชั้น มีห้องพักอาศัย 116 ห้อง ภายในโครงการมีห้องออกกำลังกายและสระว่ายน้ำบริเวณพื้นที่ส่วนกลางบริเวณชั้น 2 ส่วนพื้นที่ส่วนกลางบริเวณชั้น 3 ถึงชั้น 8 ถูกออกแบบให้มีลักษณะเป็นช่องโถงเพื่อความสวยงามและเพิ่มประสิทธิภาพในการระบายอากาศของอาคาร แสดงดังภาพที่ 1.3.1-1

อาคารชั้นพักอาศัย และสระว่ายน้ำ

ห้องออกกำลังกาย

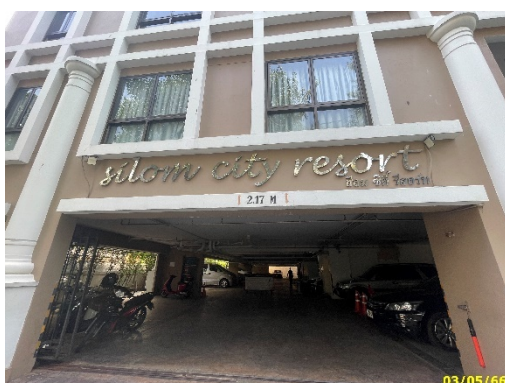
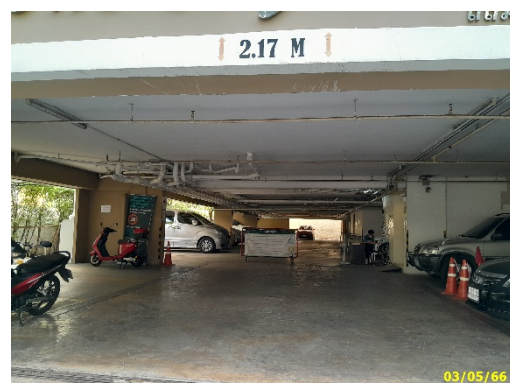
ภาพที่ 1.3.2-1 ระบบจราจร

การเดินทางเข้าสู่พื้นที่โครงการ สามารถใช้เส้นทางถนนหลักที่สำคัญ 3 เส้นทาง คือ ถนนสีลม ถนนสาทรและถนนนราธิวาสราชนครินทร์ ทางเข้า-ออกของโครงการ อยู่บริเวณฝั่งซ้ายทางด้านทิศเหนือของโครงการเชื่อมกับถนนซอยพิพัฒน์ โดยโครงการมีสถานที่จอดรถยนต์บริเวณชั้นใต้ดินและพื้นที่ชั้น 1 ของอาคาร สามารถจอดรถยนต์ได้จำนวนทั้งสิ้น 71 คัน แบ่งเป็นที่จอดรถชั้นใต้ดินจำนวน 17 คัน และที่จอดรถชั้น 1 จำนวน 54 คัน แสดงดังภาพที่

ป้ายชื่อโครงการ และทางเข้า-ออก

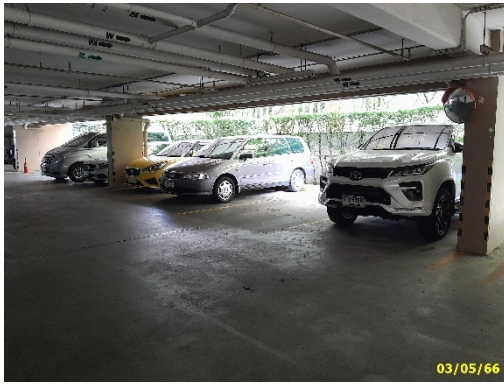
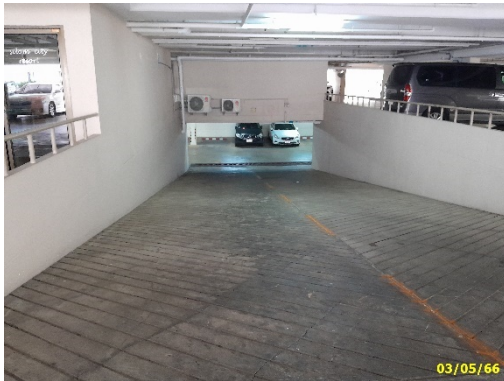
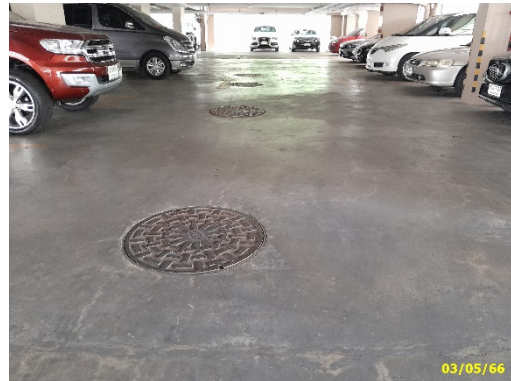
ภาพที่ 1.3.2-1 (ต่อ) ระบบจราจร

พื้นที่จอดรถชั้น 1 และชั้นใต้ดิน พร้อมเส้นจราจร

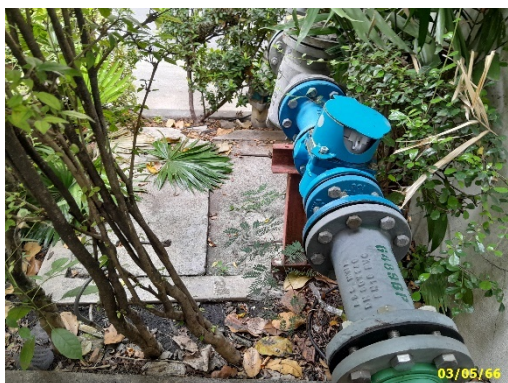
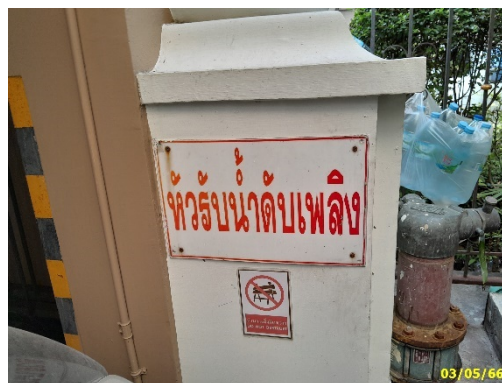
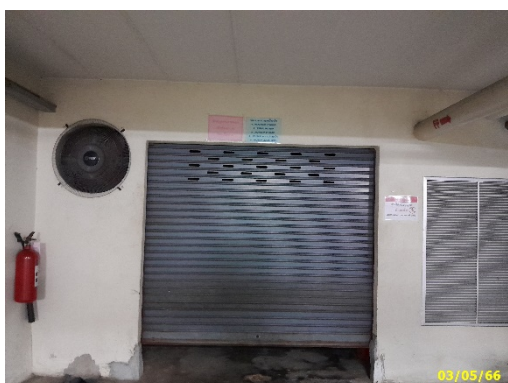
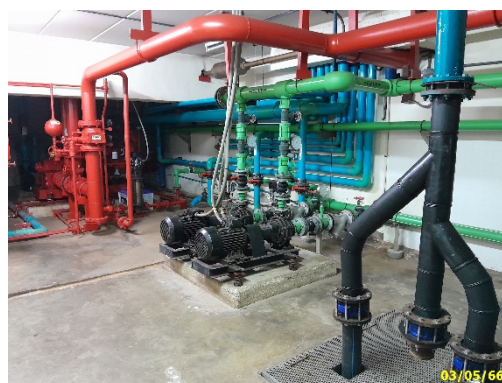
ภาพที่ 1.3.3-1 ระบบน้ำใช้และน้ำประปา

ปัจจุบัน โครงการรับน้ำประปาจากการประปานครหลวงสาขาทุ่งมหาเมฆ ซึ่งมีปริมาณการใช้น้ำรวมทั้งหมด 125.52 ลบ.ม./วัน โดยมีการสำรองน้ำไว้ในถังเก็บน้ำ ทั้งหมด 3 ถัง แบ่งเป็น ถังสำรองน้ำใต้ดิน 2 ถัง ถังสำรองน้ำบนอาคาร 1 ถัง ถังสำรองน้ำชั้นใต้ดิน มีปริมาณการสำรองน้ำรวม 150 ลบ.ม. และถังสำรองน้ำบนอาคาร มีปริมาณการสำรองน้ำ 60 ลบ.ม. อนึ่งเพียงพอต่อผู้พักอาศัยและสำรองน้ำได้มากกว่า 1 วัน แสดงดังภาพที่ 1.3.3-1

มิเตอร์น้ำประปานครหลวง

หัวรับน้ำดับเพลิง

เครื่องสูบน้ำใช้ และน้ำดับเพลิง รวมทั้งถังเก็บน้ำชั้นใต้ดิน

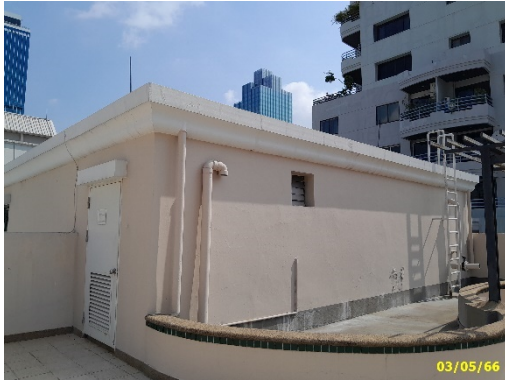
ภาพที่ 1.3.3-1 (ต่อ) ระบบน้ำใช้และน้ำประปา

ห้องเครื่องสูบน้ำ และถังเก็บน้ำชั้นบนอาคาร

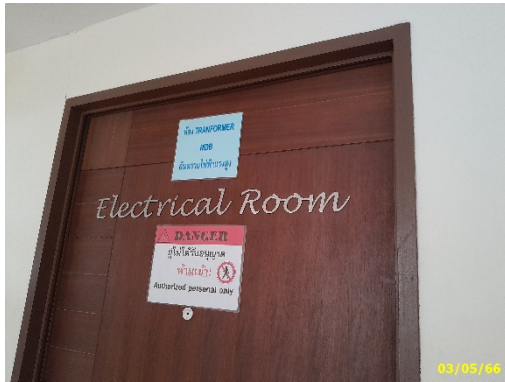
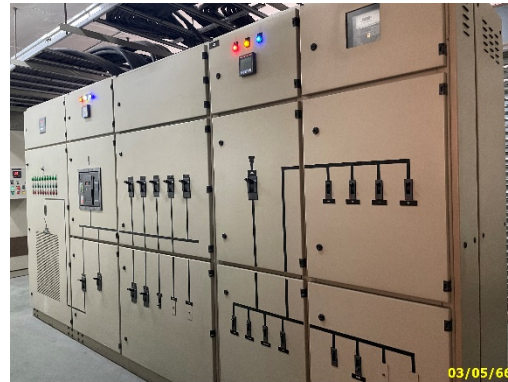
ภาพที่ 1.3.4-1 ระบบไฟฟ้า

โครงการรับกระแสไฟฟ้าจากการไฟฟ้านครหลวงเข้าสู่หม้อแปลงไฟฟ้าภายในอาคาร ซึ่งเป็นหม้อแปลง ชนิดแห้ง (Dry Type Cast Resin Transformer) ขนาด 2,000 KVA ก่อนที่จะแจกจ่ายให้กับ load ต่างๆ ภายในโครงการ ซึ่งเพียงพอต่อผู้พักอาศัยและกิจกรรมต่างๆ ในโครงการ แสดงดังภาพที่ 1.3.4-1

ห้อง MDB

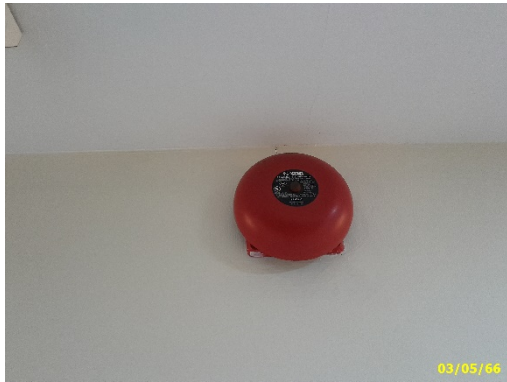
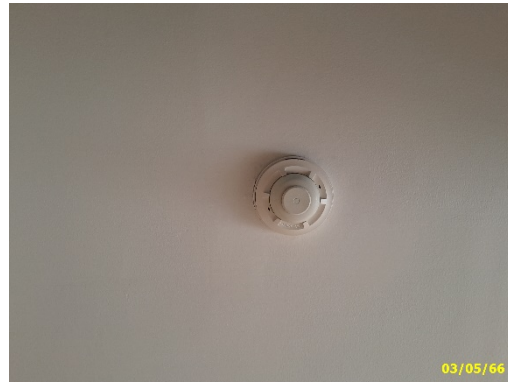
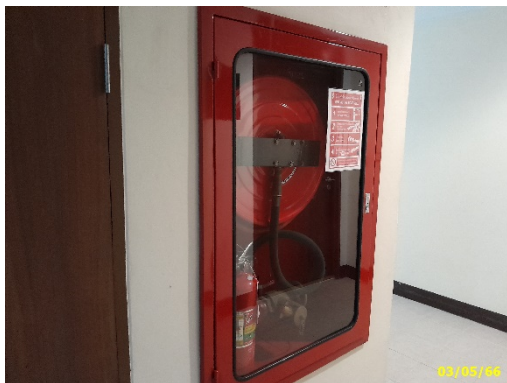
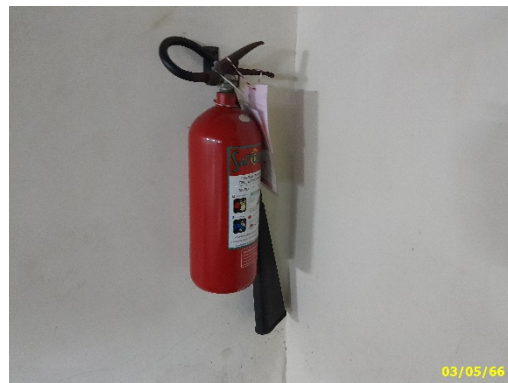
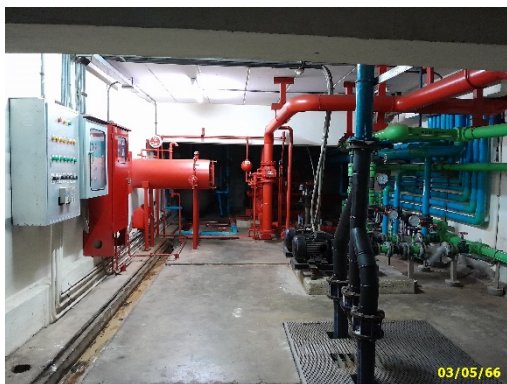
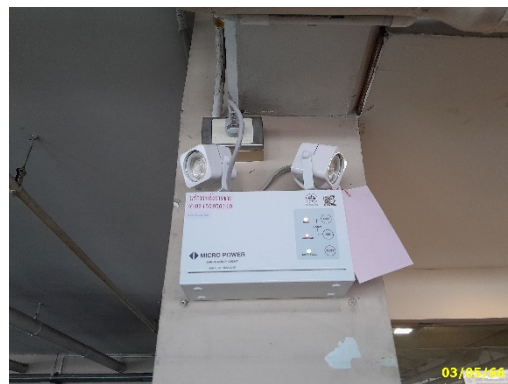
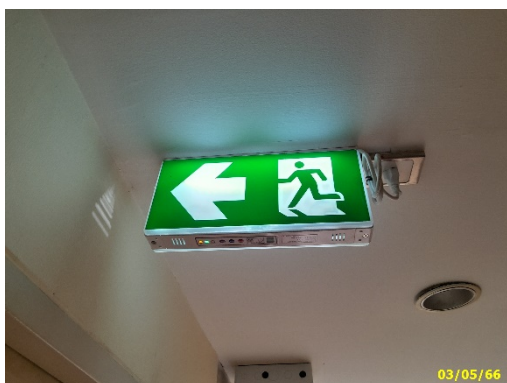
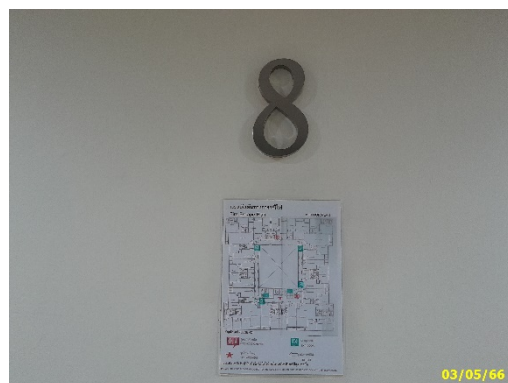
ภาพที่ 1.3.5-1 ระบบป้องกันอัคคีภัย

ระบบป้องกันอัคคีภัยของโครงการ มีการติดตั้งอุปกรณ์สำหรับป้องกันอัคคีภัยอย่างเหมาะสม พร้อมทั้งการบำรุงรักษา เพื่อเตรียมรับมือกับเหตุการณ์อัคคีภัยภายในโครงการ ทั้งนี้ โครงการยังมีระบบเตือนอัคคีภัย โดยติดตั้งไว้ทั่วพื้นที่โครงการ รวมถึงการบำรุงรักษาเสมอ และโครงการมีการซ้อมอพยพหนีไฟ ปีละ 1 ครั้ง โดยสำนักงานป้องกันและบรรเทาสาธารณภัยกรุงเทพมหานคร แสดงดังภาพที่ 1.3.5-1

สัญญาณเตือนอัคคีภัย

Smoke Detector

ตู้เก็บสายฉีดน้ำดับเพลิง

ถังดับเพลิงชนิดมือถือ

เครื่องสูบน้ำดับเพลิง

ไฟส่องสว่างฉุกเฉิน

ป้ายบอกทางหนีไฟ

แผนผังเส้นทางหนีไฟ

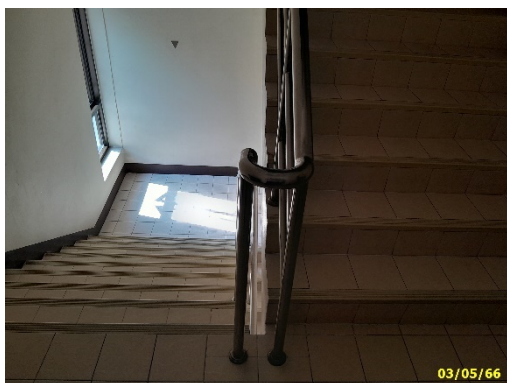
ภาพที่ 1.3.5-1 (ต่อ) ระบบป้องกันอัคคีภัย

บันไดหนีไฟ ST-1

บันไดหนีไฟ ST-2

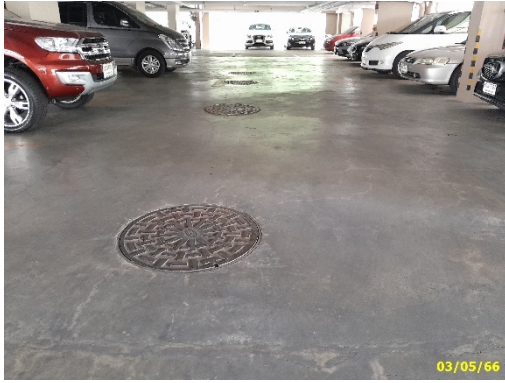
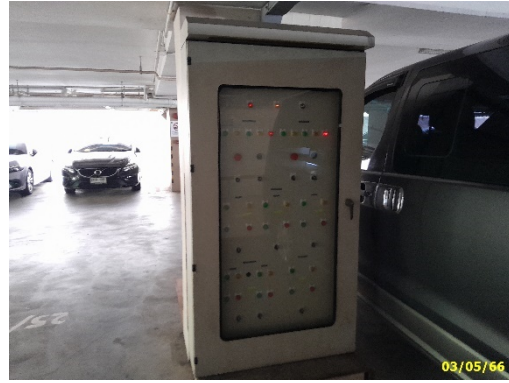
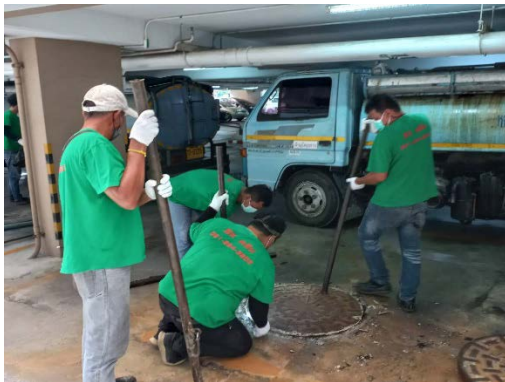
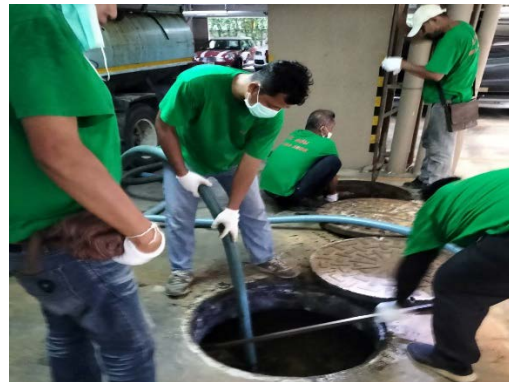
ภาพที่ 1.3.6-1 ระบบบำบัดน้ำเสีย

ปัจจุบัน โครงการมีการเปิดใช้ระบบบำบัดน้ำเสียในส่วนของบ่อดักไขมัน และบ่อดักตะกอน เพื่อบำบัดน้ำเสียจากโครงการขั้นต้น เนื่องจากทางโครงการได้รับอนุญาตจากกรุงเทพมหานคร ให้สามารถระบายน้ำทิ้งที่ผ่านการบำบัดขั้นต้นไปยังท่อระบายน้ำสาธารณะได้ และทางโครงการมีการดูแลระบบบำบัดให้พร้อมใช้งาน โดยมีการตกไขมัน และดูดตะกอนอย่างสม่ำเสมอ และให้ระบบบำบัดทำงานได้อย่างมีประสิทธิภาพ ซึ่งสามารถบำบัดน้ำเสียขั้นต้น และระบายลงสู่ท่อระบายน้ำสาธารณะ แสดงดังภาพที่ 1.3.6-1

พื้นที่ตั้งระบบบำบัดน้ำเสีย

ตู้ควบคุมระบบบำบัดน้ำเสีย

การทำความสะอาดและดูตะกอน

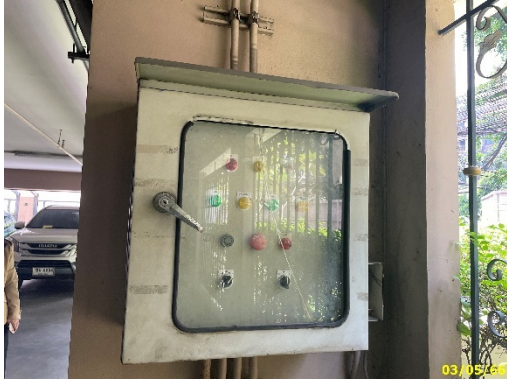
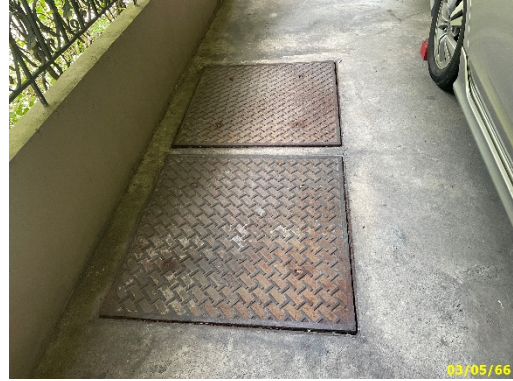
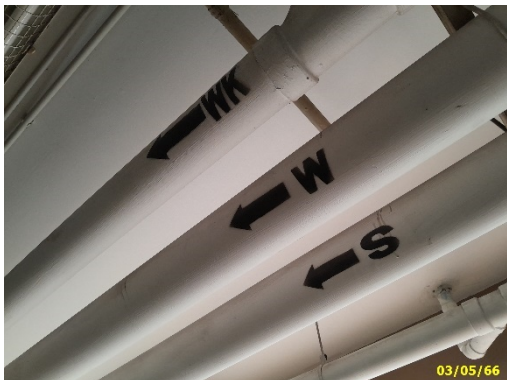
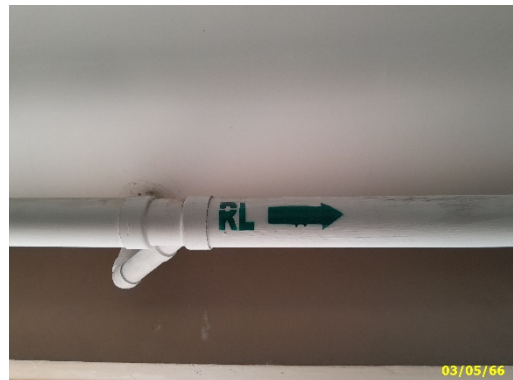
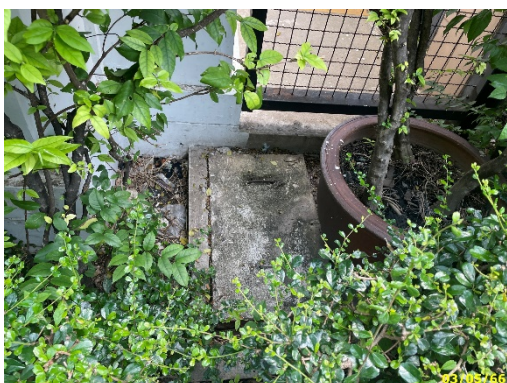
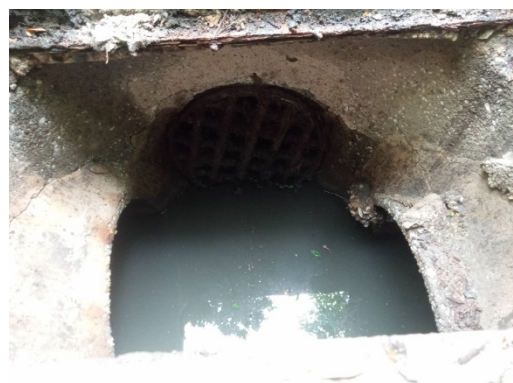
ภาพที่ 1.3.7-1 การระบายน้ำและบ่อบำบัดน้ำ

โครงการมีการระบายน้ำแบบแยกระบบ แยกน้ำฝนและน้ำเสียออกจากกัน โดยระบายน้ำฝนตามท่อระบายน้ำทิ้ง และบ่อกักน้ำทิ้ง ตามแนวท่อระบายน้ำฝนรอบโครงการ ซึ่งน้ำเสียที่เกิดขึ้นจะถูกรวบรวมเข้าระบบบำบัดน้ำเสียของโครงการ ซึ่งโครงการได้จัดทำบ่อบำบัดน้ำเพื่อรองรับปริมาณฝน เพื่อป้องกันน้ำท่วม โดยมีบ่อบำบัดน้ำเข้าบ่อบำบัดน้ำ และระบายออกสู่ท่อระบายน้ำสาธารณะ แสดงดังภาพที่ 1.3.7-1

ตู้ควบคุม และบ่อบำบัดน้ำด้านหน้าโครงการ

ท่อระบายน้ำทิ้ง

ท่อระบายน้ำฝน

บ่อกักน้ำ พร้อมฝารอบบ่อบำบัด

ตะแกรงดักขยะในท่อระบายน้ำ

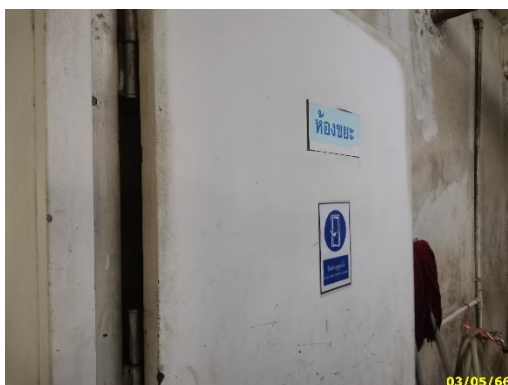
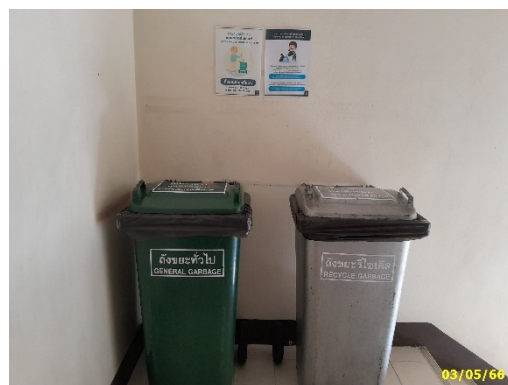
ภาพที่ 1.3.8-1 การจัดการขยะมูลฝอย

การจัดการขยะมูลฝอยปัจจุบัน โครงการมีการจัดตั้งถังขยะประจำชั้น พร้อมฝาปิดที่มิดชิด แบ่งเป็นถังขยะทั่วไป ถังขยะรีไซเคิล และถังขยะอันตราย ไว้บนโดหน้าไฟ ST-1 ชั้น 2-8 เพื่อรองรับขยะจากผู้พักอาศัย และพื้นที่ส่วนกลาง เช่น พื้นที่จอดรถ จำนวน 3 ถัง ทั้งนี้ ยังให้พนักงานทำความสะอาดเก็บรวบรวมขยะทั้งหมดไปยังห้องพักขยะบริเวณชั้น 1 ของโครงการ เพื่อรอการเก็บขนจากสำนักงานเขตบางรักต่อไป อนึ่งทั้งนี้ยังมีการทำความสะอาดห้องทุกครั้งที่เกิดขึ้น แสดงดังภาพที่ 1.3.8-1

ห้องพักขยะรวม

ถังพักขยะประจำชั้น

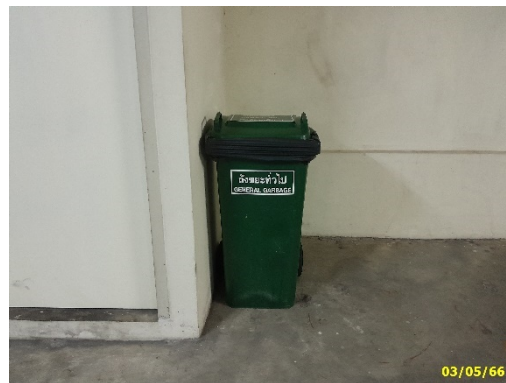
ภาพที่ 1.3.8-1 (ต่อ) การจัดการขยะมูลฝอย

ถังรองรับมูลฝอย บริเวณพื้นที่ส่วนกลาง

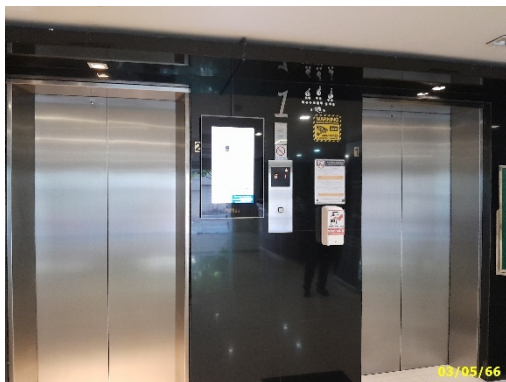
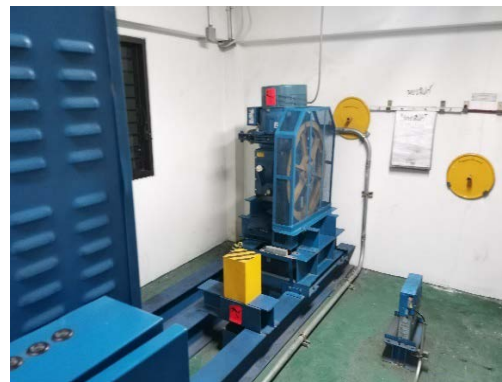
ภาพที่ 1.3.9-1 ระบบลิฟต์โดยสาร

ปัจจุบัน โครงการมีลิฟต์โดยสารภายในอาคาร จำนวน 2 ชุด ขนาดพิกัดบรรทุก 900 กิโลกรัมสามารถใช้โดยสารได้ตั้งแต่ชั้นที่ 1-8 ทั้งนี้ ยังจัดให้มีห้องเครื่องลิฟต์ ซึ่งตั้งอยู่บริเวณชั้นห้องเครื่องชั้นดาดฟ้าของโครงการ แสดงดังภาพที่ 1.3.9-1

ลิฟต์โดยสาร

ห้องเครื่องลิฟต์

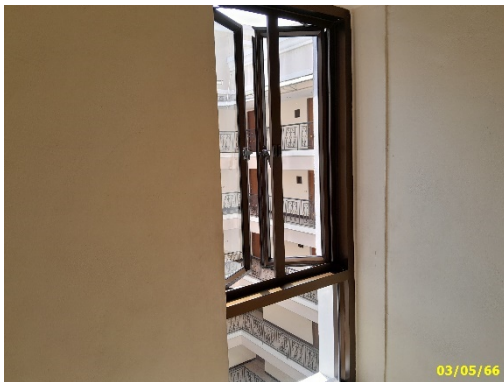
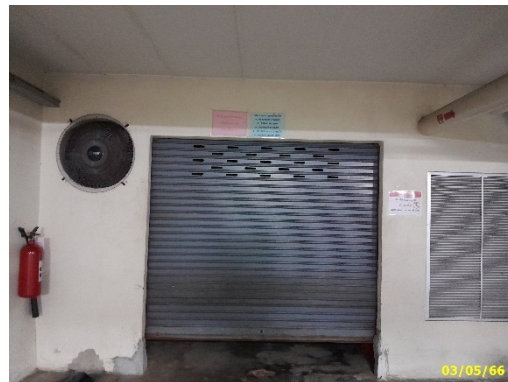
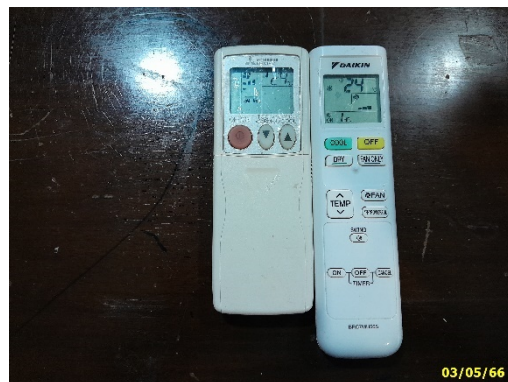
ภาพที่ 1.3.10-1 ระบบระบายอากาศ

อาคารภายในโครงการ มีช่องเปิดโล่งกึ่งกลางอาคาร ทำให้อาคารมีความโปร่งและการหมุนเวียนอากาศได้ดีขึ้น ทั้งนี้ยังมีการระบายอากาศผ่านทางระเบียง หน้าต่างของห้องพักอาศัยทุกห้อง และระบบระบายอากาศทางกล เช่น พัดลมระบายอากาศ และเครื่องปรับอากาศปรับอากาศ ไว้ในห้องพักอาศัย และพื้นที่ส่วนกลาง แสดงดังภาพที่ 1.3.10-1

ช่องระบายอากาศธรรมชาติ

พัดลมระบายอากาศ

เครื่องปรับอากาศ

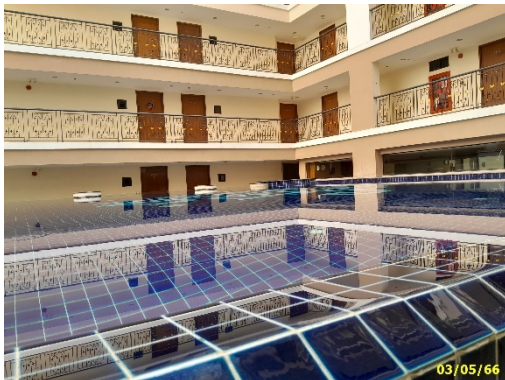
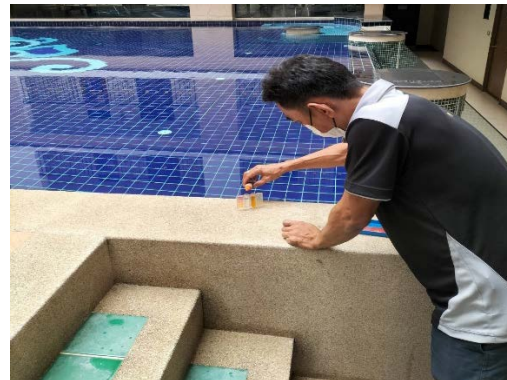
ภาพที่ 1.3.12-1 การจัดการสระว่ายน้ำของโครงการ

ปัจจุบัน โครงการมีการเปิดให้บริการสระว่ายน้ำตามปกติ ซึ่งมีการดูแลบำรุงรักษา และปรับสภาพสระว่ายน้ำอยู่เสมอ ทั้งนี้ โครงการได้มีการตรวจวัดความเป็นกรดเป็นด่าง ปริมาณคลอรีนในน้ำเป็นประจำทุกวันอย่างสม่ำเสมออีกด้วย แสดงดังภาพที่ 1.3.12-1

สระว่ายน้ำ

การตรวจวัด pH คลอรีน
