การปฏิบัติตามมาตรการป้องกัน และแก้ไขผลกระทบสิ่งแวดล้อม

โครงการโรงไฟฟ้าเชื้อเพลิงชีวมวลในโรงงานน้ำตาล (ส่วนขยาย) ครั้งที่ 1 (ระยะดำเนินการ) ของบริษัท เอร่าวัน เพาเวอร์ จำกัด เมื่อวันที่ 9-10 มีนาคม 2566 เป็นการรวบรวมข้อมูลรายละเอียดที่เกี่ยวข้องกับกิจกรรมต่างๆ และสำรวจสภาพพื้นที่โครงการ การตรวจสอบเอกสาร การสัมภาษณ์ผู้ปฏิบัติงานเกี่ยวกับการดำเนินงาน และการดำเนินการแก้ไขปัญหาหรืออุปสรรคที่เกิดขึ้นดังกล่าว พร้อมทั้งทำการถ่ายภาพเพื่อใช้ประกอบในการจัดทำรายงานฯ ตามที่เสนอไว้ในรายงานการประเมินผลกระทบสิ่งแวดล้อมโครงการโรงไฟฟ้าเชื้อเพลิงชีวมวลในโรงงานน้ำตาล (ส่วนขยาย) ครั้งที่ 1 (ระยะดำเนินการ) ของบริษัท เอร่าวัน เพาเวอร์ จำกัด ตามหนังสือเห็นชอบเลขที่ ทส 1010.7/10936 ลงวันที่ 24 สิงหาคม 2561 ทั้งนี้ทางโครงการมอบหมายให้ บริษัท เทคนิคสิ่งแวดล้อมไทย จำกัด เป็นผู้ดำเนินการตรวจสอบและเก็บรวบรวมข้อมูลการปฏิบัติตามมาตรการฯ มีรายละเอียดขั้นตอนการดำเนินงาน ดังนี้

โครงการโรงไฟฟ้าเชื้อเพลิงชีวมวลในโรงงานน้ำตาล (ส่วนขยาย) ครั้งที่ 1 บริษัท เอร่าวัน เพาเวอร์ จำกัด ระหว่างเดือนมกราคม-มิถุนายน 2566

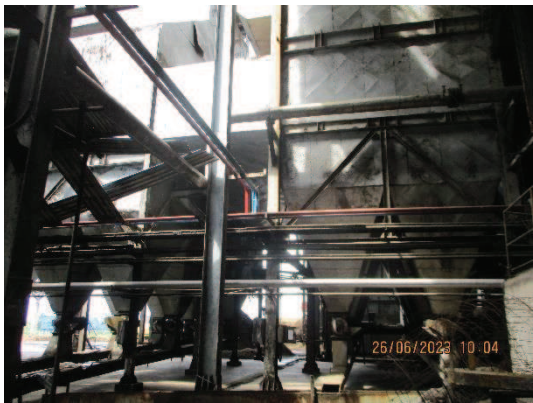
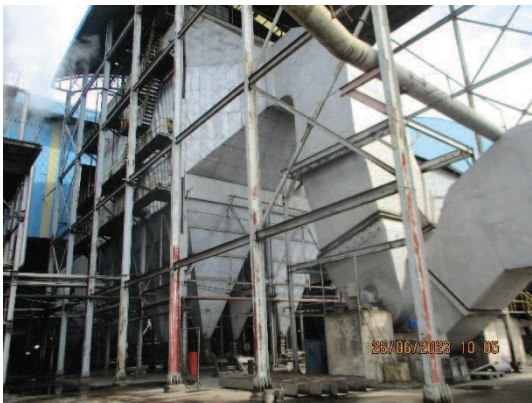
<p>รูปที่ 1 ระบบบำบัดมลพิษอากาศจากหม้อไอน้ำแต่ละชุด แบบ Multi cyclone และแบบ ESP</p>

มาตรการป้องกันและแก้ไขผลกระทบสิ่งแวดล้อม	สถานที่ดำเนินการ	ผลการปฏิบัติตามมาตรการฯ	ปัญหา อุปสรรค ที่ไม่สามารถปฏิบัติ ตามมาตรการและ แนวทางแก้ไข	หลักฐานและ เอกสารอ้างอิง
2. ด้านคุณภาพอากาศ 2.1 การควบคุมมลพิษทางอากาศจากหม้อไอน้ำ - จัดให้มีระบบดักฝุ่นละอองรวมจากหม้อไอน้ำแต่ละชุดที่เป็นแบบ Multicyclone และแบบ ESP	- บริเวณปล่องระบาย อากาศของโครงการ	- โครงการมีการติดตั้งระบบบำบัดมลพิษทางอากาศจากหม้อไอน้ำแต่ละชุด แบบ Multi Cyclone และแบบ ESP	-	- รูปที่ 1 ระบบบำบัด มลพิษทางอากาศจาก หม้อไอน้ำแต่ละชุด แบบ Multi Cyclone และแบบ ESP

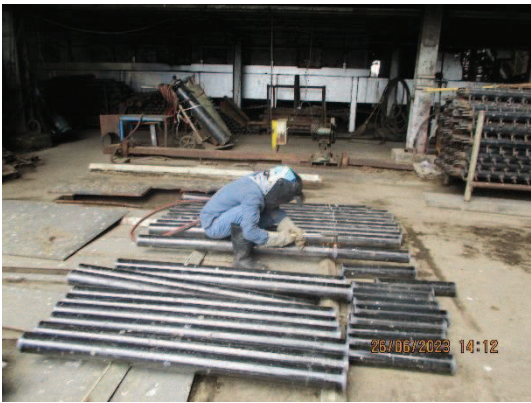
<p>รูปที่ 2 พื้นที่สำหรับจัดเก็บบะโหล่อุปกรณ์</p>

2. ด้านคุณภาพอากาศ (ต่อ) 2.1 การควบคุมมลพิษทางอากาศจากหม้อไอน้ำ (ต่อ) - จัดเตรียมอะไหล่และอุปกรณ์ซ่อมบำรุงระบบดักฝุ่นละอองจากหม้อไอน้ำแบบ Multicyclone และแบบ ESP เพื่อให้สามารถปรับปรุงแก้ไขระบบได้อย่างทัน่วงที	- บริเวณหม้อไอน้ำชุดที่ 1-3 ของโครงการ	- ปัจจุบัน (มกราคม-มิถุนายน 2566) โครงการได้จัดให้มีพื้นที่สำหรับจัดเก็บอะไหล่และอุปกรณ์สำหรับซ่อมบำรุงเครื่องมือเครื่องจักรต่างๆ และระบบดักฝุ่นละออง เช่น ชุดมอเตอร์ต่างๆ และแผ่นเหล็ก เพื่อให้สามารถปรับปรุงแก้ไขระบบได้อย่างทัน่วงที รวมถึงมีแผนงานการซ่อมบำรุงอุปกรณ์เครื่องจักรประจำปี	-	- รูปที่ 2 พื้นที่สำหรับจัดเก็บอะไหล่อุปกรณ์

- จัดให้มีแผนบำรุงรักษาเชิงป้องกัน (Preventive Maintenance Program) สำหรับเครื่องจักรหรืออุปกรณ์ที่เกี่ยวข้องกับการควบคุมมลพิษทางอากาศ ซึ่งเป็นการบำรุงรักษาตามระยะการใช้งานหรือใช้ชั่วโมงการทำงานของเครื่องจักร เพื่อให้สามารถปรับปรุงแก้ไขระบบได้อย่างทันที	- บริเวณหม้อไอน้ำชุดที่ 1-3 ของโครงการ	- โครงการมีการจัดทำแผนบำรุงรักษาเชิงป้องกัน (Preventive Maintenance) ตามที่มาตรการกำหนด ประกอบไปด้วยแผนบำรุงรักษาเชิงป้องกัน หม้อไอน้ำระบบบำบัดมลพิษทางอากาศและอุปกรณ์ประกอบอื่นๆ เพื่อป้องกันระบบอุปกรณ์ชำรุดเสียหายและไม่ก่อให้เกิดผลกระทบต่อสิ่งแวดล้อม	-	- รูปที่ 2 พื้นที่สำหรับจัดเก็บอะไหล่อุปกรณ์ - ภาคผนวก 5ข แผนซ่อมบำรุงประจำปี

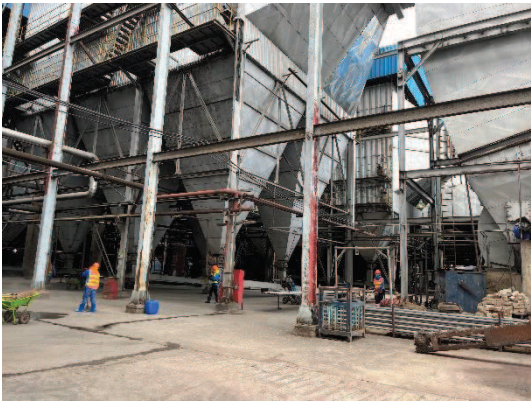
- จัดให้มีพนักงานทำความสะอาดเศษเถ้าที่อาจตกบนพื้นบริเวณอาคารหม้อไอน้ำเพื่อป้องกันการฟุ้งกระจายของฝุ่นละออง วันละ 1 ครั้ง	- บริเวณหม้อไอน้ำชุดที่ 1-3 ของโครงการ	- โครงการได้มีการจัดพนักงานทำความสะอาดเศษเถ้าที่ตกลงบนพื้นบริเวณอาคารหม้อไอน้ำ เพื่อป้องกันการฟุ้งกระจายของฝุ่นละออง ร่วมกับทำความสะอาดพื้นที่หลักปฏิบัติงานเป็นประจำทุกวัน วันละ 2 ครั้ง	-	- รูปที่ 3 พนักงานทำความสะอาด สวมใส่ผ้าปิดจมูกป้องกันฝุ่นละออง

- พนักงานที่ปฏิบัติงานต้องสวมใส่ผ้าปิดจมูกเพื่อป้องกันฝุ่นละออง	- บริเวณหม้อไอน้ำชุดที่ 1-3 ของโครงการ	- โครงการได้กำหนดให้พนักงานสวมใส่ผ้าปิดจมูก เพื่อป้องกันฝุ่นละอองขณะปฏิบัติงานบริเวณที่มีการฟุ้งกระจายของฝุ่นละออง	-	- รูปที่ 3 พนักงานทำความสะอาด สวมใส่ผ้าปิดจมูกป้องกันฝุ่นละออง

<p>รูปที่ 3 พนักงานทำความสะอาด สวมใส่ผ้าปิดจมูกป้องกันฝุ่นละออง</p>	<p>รูปที่ 4 พนักงานทำความสะอาดรางน้ำรองรับเถ้า</p>

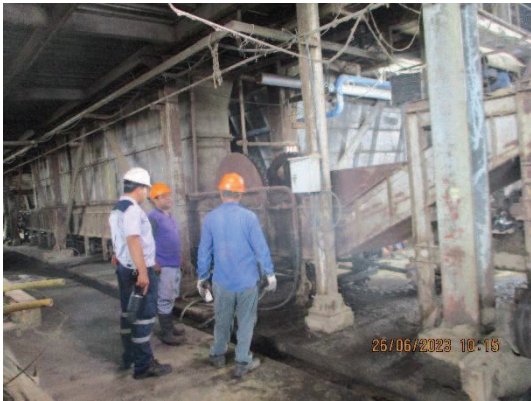
- จัดให้มีพนักงานทำความสะอาดรางน้ำรองรับเถ้าเพื่อป้องกันการอุดตัน	- ลานกองเถ้า	- โครงการได้จัดให้มีพนักงานทำความสะอาดรางน้ำรองรับเถ้าเพื่อป้องกันการอุดตัน พร้อมทั้งมีการตรวจสอบรางน้ำรองรับเถ้าเป็นประจำทุกเดือน	-	- รูปที่ 4 พนักงานทำความสะอาดรางน้ำรองรับเถ้า - ภาคผนวก 6ข บันทึกการตรวจสอบพื้นที่รอบลานกองเถ้า

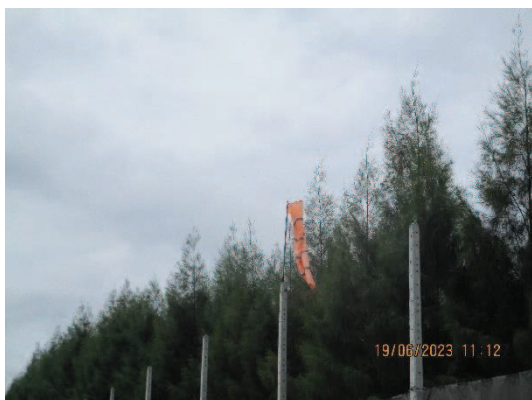
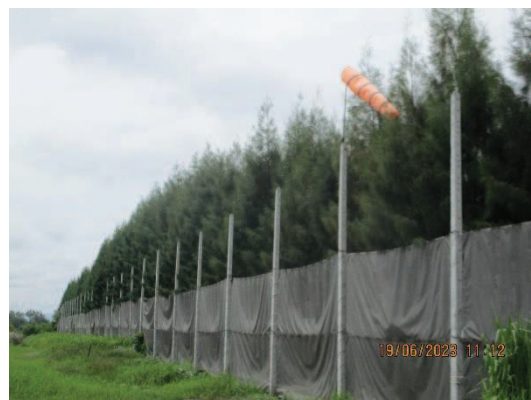
รูปที่ 11 ทุ่งวัดทิศทางลม (Windsock)

- ติดตั้งถุงวัดทิศทางลม (Wind sock) ที่ลานกองเถ้า เพื่อตรวจสอบทิศทางลมที่พัดผ่านลานกองเถ้า	- ลานกองเถ้า	- โครงการได้มีการติดตั้งถุงวัดทิศทางลม (Wind sock) ที่ลาน กองเถ้า เพื่อตรวจสอบทิศทางลมที่พัดผ่านลานกองเถ้า พร้อม ทั้งมีการตรวจสอบสภาพถุงวัดทิศทางลมเป็นประจำทุกเดือน	-	- รูปที่ 11 ถุงวัดทิศทาง ลม (Wind sock) - ภาคผนวก 6ข บันทึก การตรวจสอบพื้นที่ รอบลานกองเถ้า

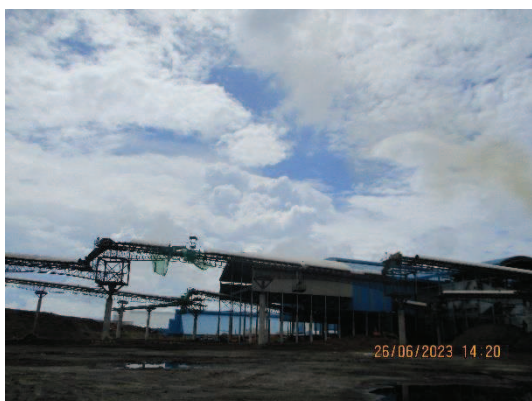
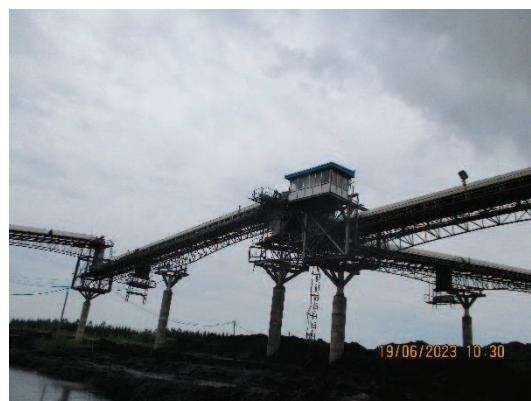
รูปที่ 12 ระบบสายพานลำเลียงขนถ่าย

2. ด้านคุณภาพอากาศ (ต่อ) 2.3 การลำเลียงเชื้อเพลิงเข้าสู่ห้องเผาไหม้ของหม้อไอน้ำ - ระบบสายพานลำเลียงขานอ้อยที่เป็นเชื้อเพลิงของโครงการต้องเป็นระบบปิดครอบ เพื่อป้องกันหรือลดการฟุ้งกระจายของฝุ่นละอองที่เกิดขึ้นขณะการลำเลียงเข้าสู่ห้องเผาไหม้ของหม้อไอน้ำ	- สายพานลำเลียงขานอ้อย	- โครงการได้จัดให้มีระบบสายพานลำเลียงเชื้อเพลิงเป็นระบบปิดเพื่อลดการตกหล่นและฟุ้งกระจายของฝุ่นละอองในระหว่างที่มีการลำเลียงเชื้อเพลิงเข้าสู่ห้องเผาไหม้หรือขณะลำเลียงเชื้อเพลิงไปยังลานหรืออาคารจัดเก็บโครงการได้จัดทำระบบสายพานลำเลียงขานอ้อยเป็นระบบปิดครอบ เพื่อป้องกันและลดการฟุ้งกระจายของฝุ่นละออง	-	- รูปที่ 12 ระบบสายพานลำเลียงขานอ้อย

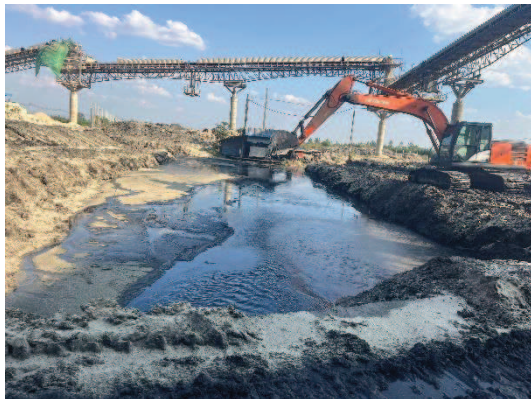
รูปที่ 25 รถแบ็คโฮตักถ้ำ

- ดักตะกอนเถ้าออกจากบ่อตกตะกอน วันละ 1 ครั้งเพื่อรวบรวมไปเก็บยังลานกองเถ้า	- ลานกองเถ้า	- โครงการมีการดักตะกอนเถ้าออกจากบ่อตกตะกอนอย่างน้อยวันละ 1 ครั้ง เพื่อรวบรวมไปเก็บยังลานกองเถ้า	-	- รูปที่ 5 ลานกองเถ้า - รูปที่ 25 รถแบคโฮตักเถ้าของโครงการ

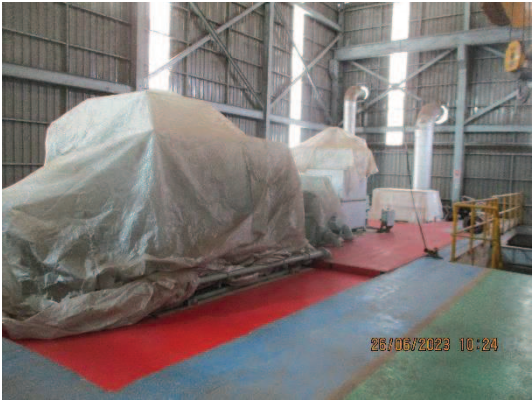
- เครื่องกำเนิดไฟฟ้ากังหันไอน้ำที่ขอติดตั้ง 1 ชุด ขนาด 9 เมกะวัตต์ จะใช้เป็นเครื่องสำรองในกรณีเครื่องหลักเกิดขัดข้องจากกรณีฉุกเฉินไม่สามารถใช้งานได้เท่านั้น	- พื้นที่โครงการ	- โครงการได้มีการติดตั้งเครื่องกำเนิดไฟฟ้ากังหัน 1 ชุด ขนาด 9 เมกะวัตต์ เพื่อใช้เป็นเครื่องสำรองในกรณีเกิดเหตุเครื่องหลักเกิดขัดข้องเท่านั้น	-	- รูปที่ 48 เครื่องกำเนิดไฟฟ้ากังหันไอน้ำ ชุดที่ 6

<p>รูปที่ 48 เครื่องกำเนิดไฟฟ้ากังหันไอน้ำชุดที่ 6</p>	<p>รูปที่ 49 ระบบหล่อเย็น</p>

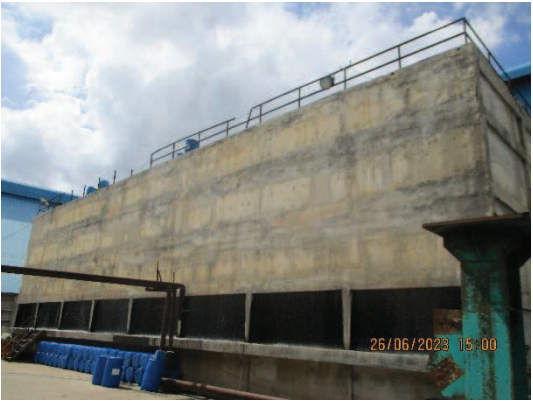
1. มาตรการทั่วไป (ต่อ) - บำรุงรักษา ดูแลการทำงานของระบบหล่อเย็นให้อยู่ใน สภาพที่ใช้งานได้ดีเป็นประจำ และมีความปลอดภัยต่อ ผู้ปฏิบัติงานและประชาชนบริเวณใกล้เคียง	- พื้นที่โครงการ	- โครงการได้จัดให้มีเจ้าหน้าที่คอยดูแลและบำรุงรักษาการทำงาน ของระบบหล่อเย็นตามแผนการบำรุงรักษาประจำปี เพื่อให้ระบบ อยู่ในสภาพพร้อมใช้งานและมีความปลอดภัยต่อผู้ปฏิบัติงานและ ไม่ส่งผลกระทบต่อชุมชนข้างเคียง	-	- รูปที่ 49 ระบบ หล่อเย็น

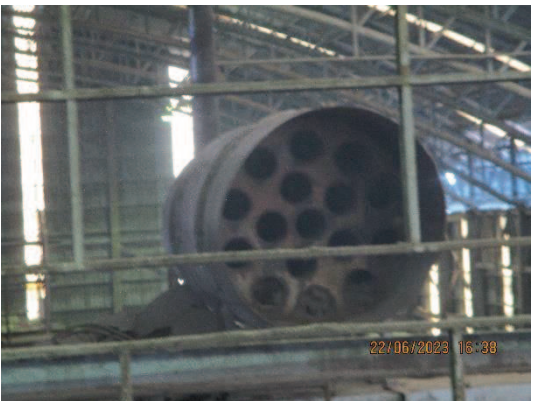
<p>รูปที่ 50 Control Room</p>	<p>รูปที่ 51 อุปกรณ์ลดเสียง (Silencer)</p>
