รายงานผลการปฏิบัติตามมาตรการป้องกัน
และแก้ไขผลกระทบสิ่งแวดล้อม
และมาตรการติดตามตรวจสอบคุณภาพสิ่งแวดล้อม

โครงการ ศุภาลัย พรีเมียร์ สามเสน-ราชวัตร
ตั้งอยู่ที่ ถนนนครไชยศรี แขวงถนนนครไชยศรี เขตดุสิต กรุงเทพมหานคร
บริษัท ศุภาลัย จำกัด (มหาชน)
เลขที่ 1011 อาคารศุภาลัย แกรนด์ ทาวเวอร์ ถนนพระราม 3
แขวงช่องนนทรี เขตยานนาวา กรุงเทพมหานคร
ฉบับประจำเดือนมกราคม – มิถุนายน พ.ศ.2566
(ระยะก่อสร้าง)

รายงานผลการปฏิบัติตามมาตรการป้องกันและแก้ไขผลกระทบสิ่งแวดล้อม
และมาตรการติดตามตรวจสอบผลกระทบสิ่งแวดล้อม
โครงการ ศปาลัย ฟรีเมียร์ สามเสน-ราชวัตร

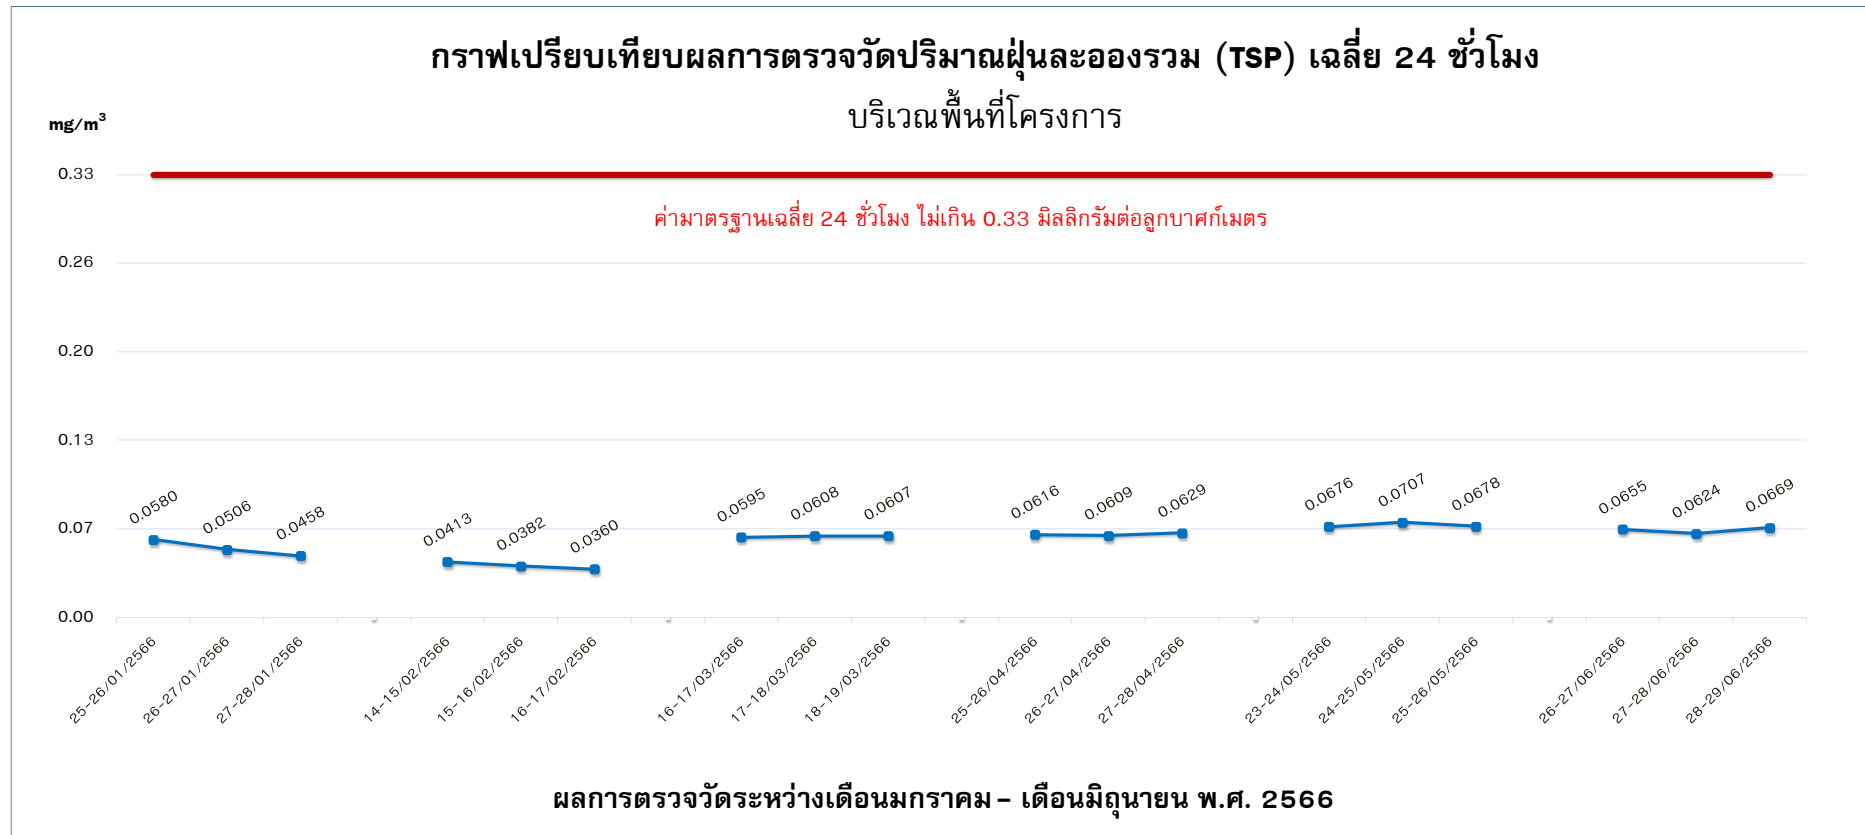
รูปที่ 4-1 กราฟเปรียบเทียบผลการตรวจวัดปริมาณฝุ่นละอองรวม (TSP) เฉลี่ยในเวลา 24 ชั่วโมง บริเวณพื้นที่โครงการ
ระหว่างเดือนมกราคม ถึง เดือนมิถุนายน พ.ศ.2566

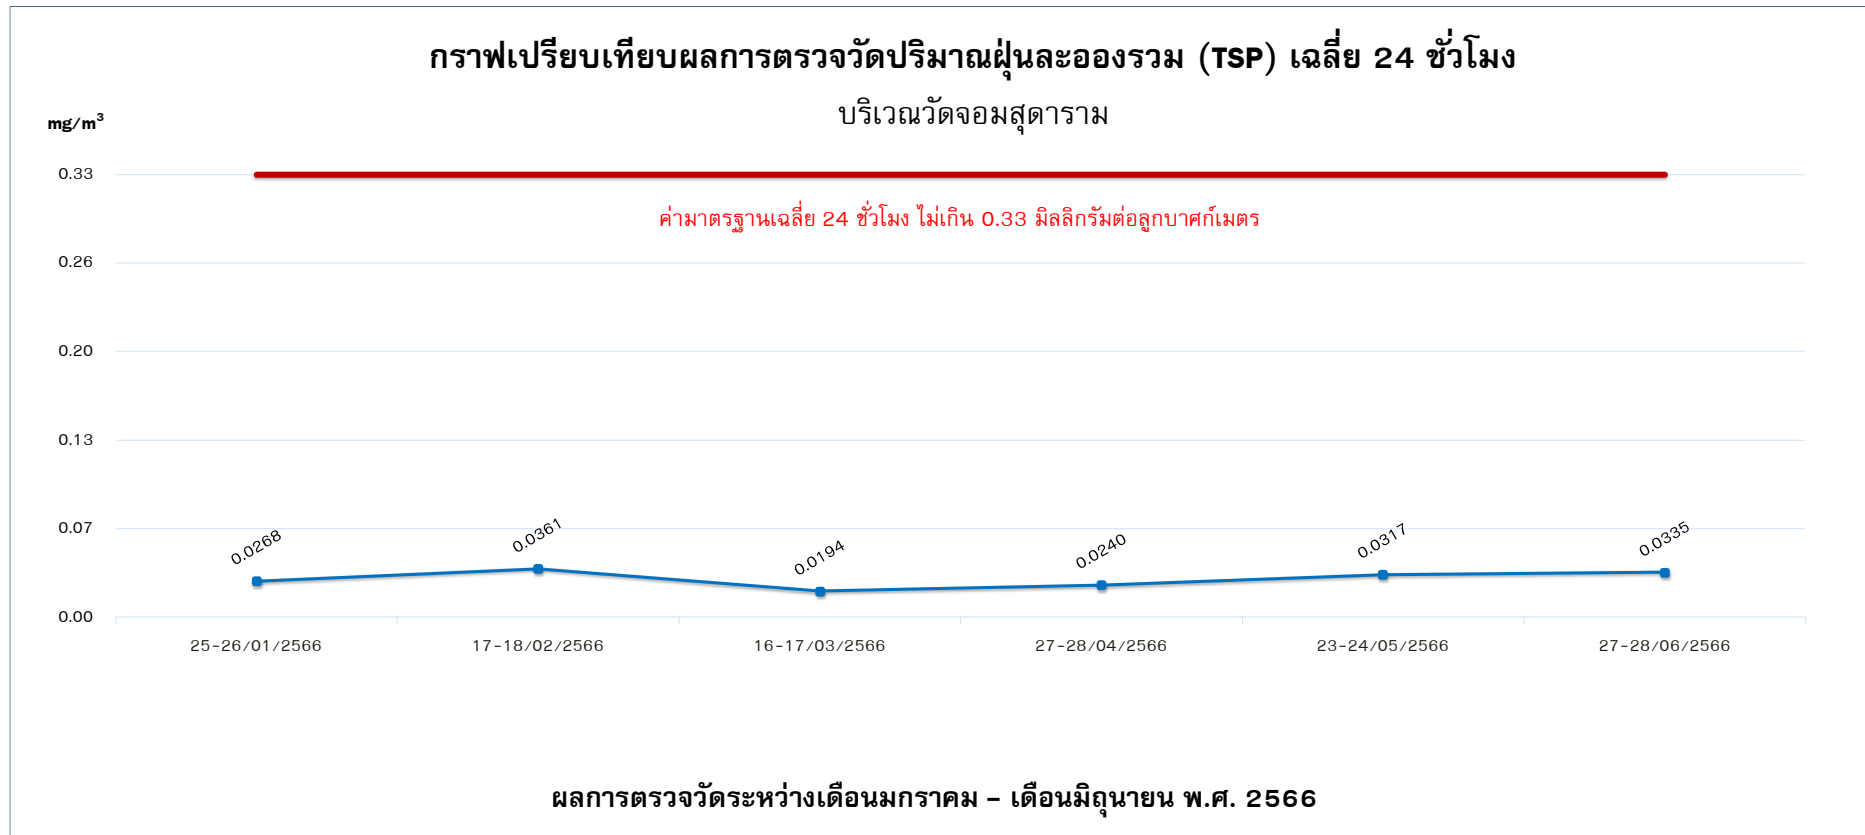
รูปที่ 4-2 กราฟเปรียบเทียบผลการตรวจวัดปริมาณฝุ่นละอองรวม (TSP) เฉลี่ยในเวลา 24 ชั่วโมง บริเวณพื้นที่วัดจอมสุตาราม
ระหว่างเดือนมกราคม ถึง เดือนมิถุนายน พ.ศ.2566

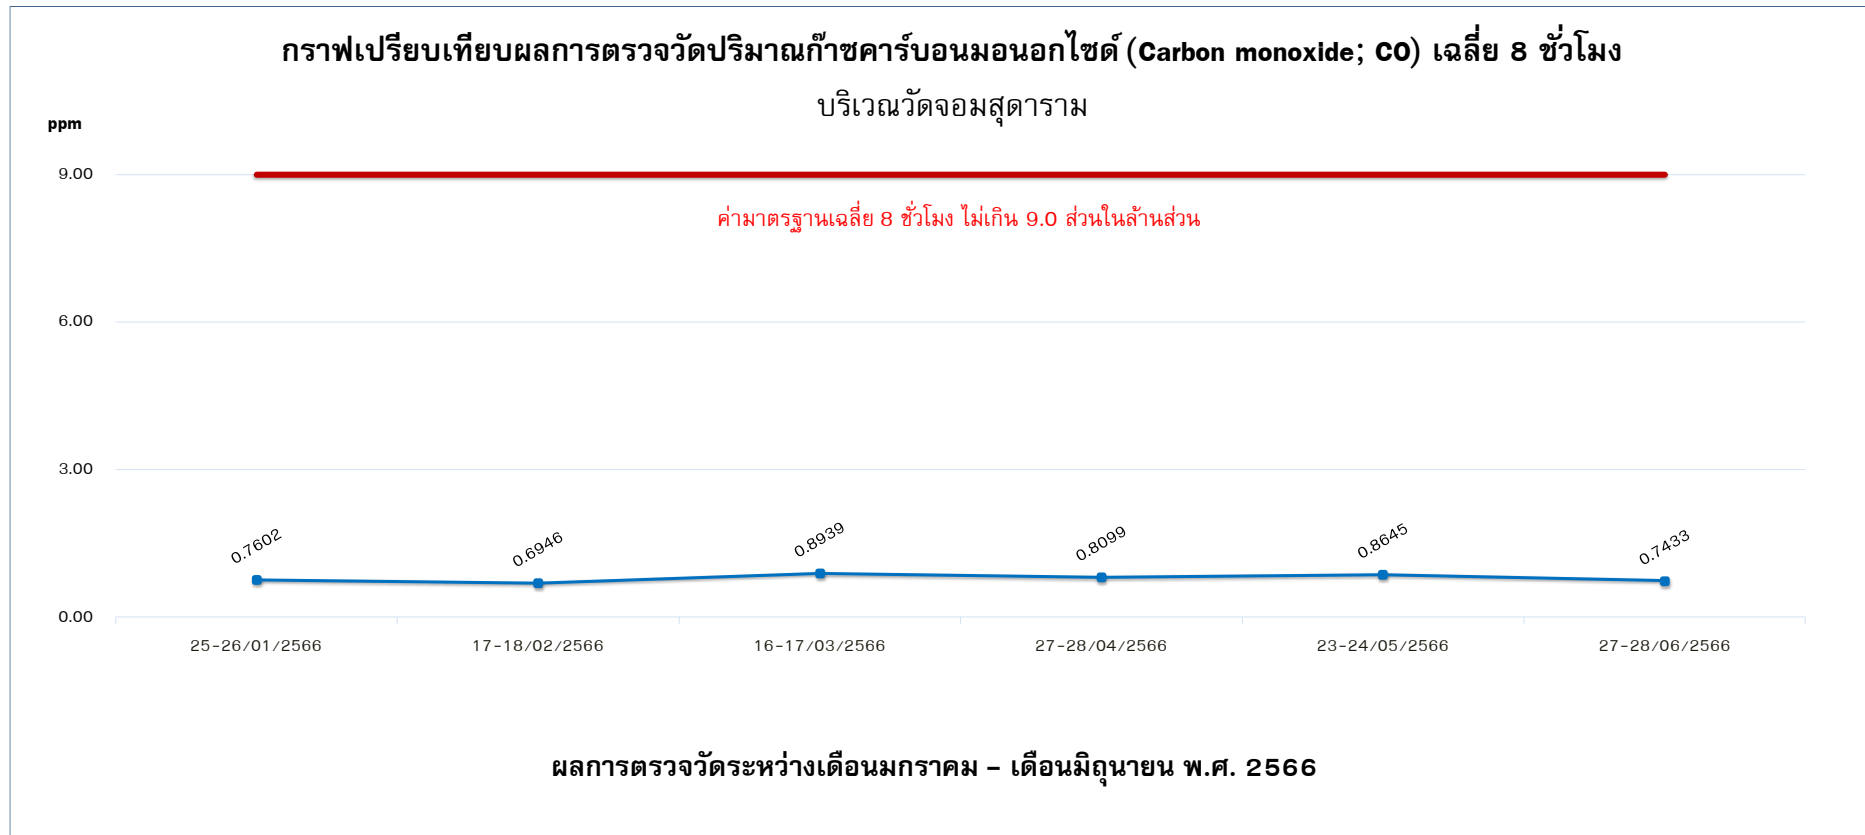
รูปที่ 4-10 กราฟเปรียบเทียบผลการตรวจวัดปริมาณก๊าซคาร์บอนมอนอกไซด์ (CO) เฉลี่ยในเวลา 8 ชั่วโมง บริเวณพื้นที่วัดจอมสุตาราม
ระหว่างเดือนมกราคม ถึง เดือนมิถุนายน พ.ศ.2566

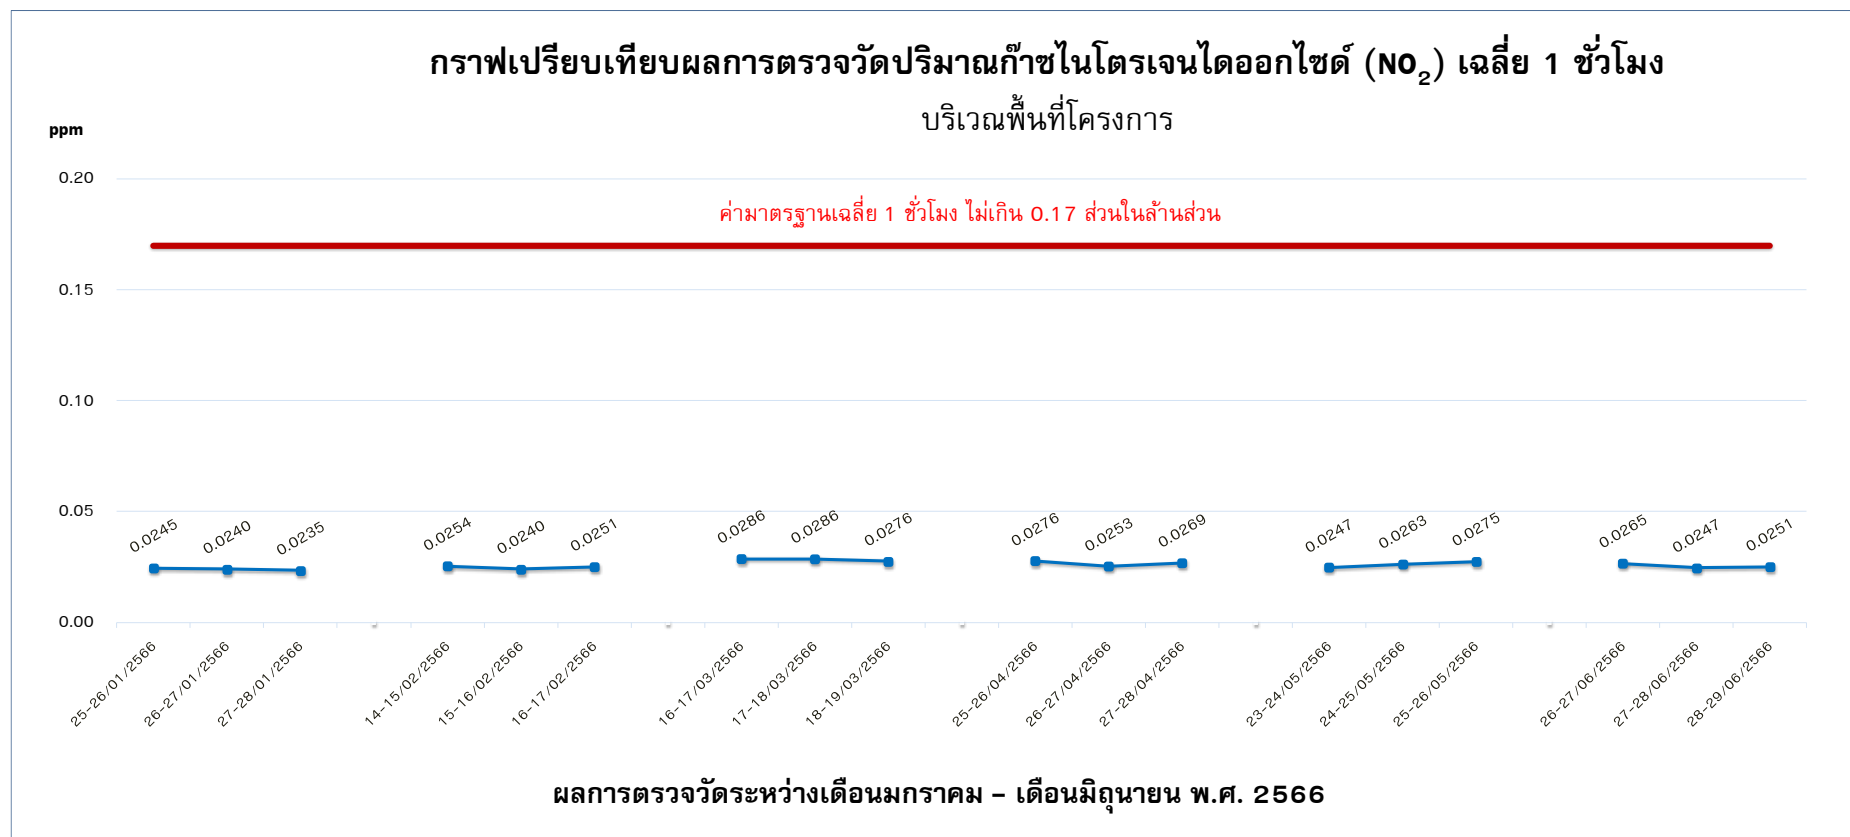
รูปที่ 4-13 กราฟเปรียบเทียบผลการตรวจวัดปริมาณก๊าซไนโตรเจนไดออกไซด์ (NO₂) เฉลี่ย 1 ชั่วโมง สูงสุด บริเวณพื้นที่โครงการ
ระหว่างเดือนมกราคม ถึง เดือนมิถุนายน พ.ศ.2566
