# บทที่ 1

## บทนำ

### 1.1 ความเป็นมาของการจัดทำรายงาน

ชื่อโครงการ	โครงการเหมืองแร่หินอุตสาหกรรมชนิดหินปูน เพื่ออุตสาหกรรมก่อสร้าง
เจ้าของโครงการ	ห้างหุ้นส่วนจำกัด ดาวศุภกิจ
สถานที่ตั้งโครงการ	ตำบลบ้านม่วง อำเภอนิคมบ่งช้าง จังหวัดพิษณุโลก
ขนาดที่ตั้งโครงการ	เนื้อที่ 111-1-38 ไร่
โครงการได้รับอนุญาตประทานบัตร	เมื่อวันที่ 18 มิถุนายน 2541 ถึงวันที่ 17 มิถุนายน 2551 มีอายุประทานบัตร 10 ปี
การต่ออายุประทานบัตร	ครั้งที่ 1 เมื่อวันที่ 18 มิถุนายน 2551 ถึงวันที่ 17 มิถุนายน 2561 รวมอายุประทานบัตรทั้งหมดเป็น 20 ปี ครั้งที่ 2 เมื่อวันที่ 6 สิงหาคม 2562 ถึงวันที่ 5 สิงหาคม 2568 รวมอายุประทานบัตรทั้งหมดเป็น 26 ปี
ได้รับอนุญาตประทานบัตรเลขที่	30270/15159

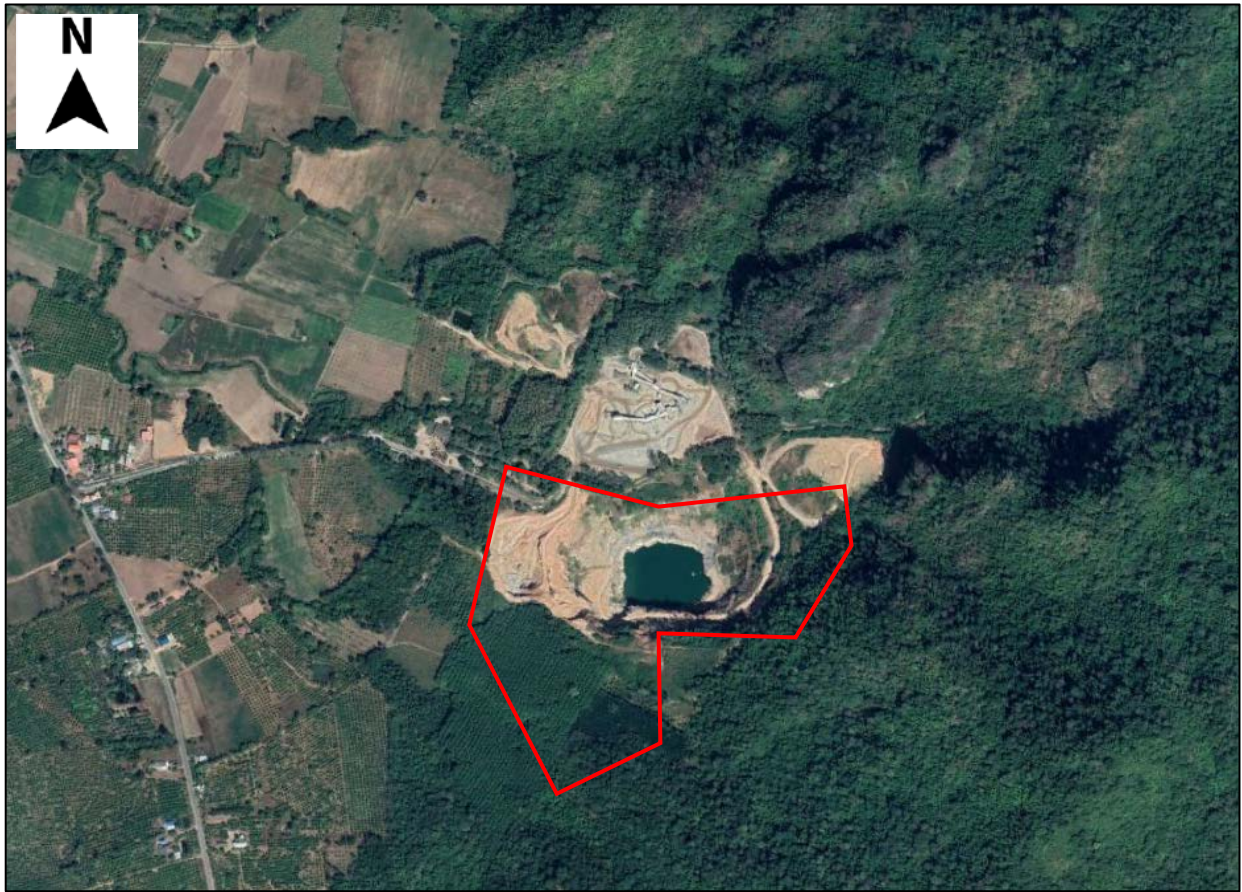
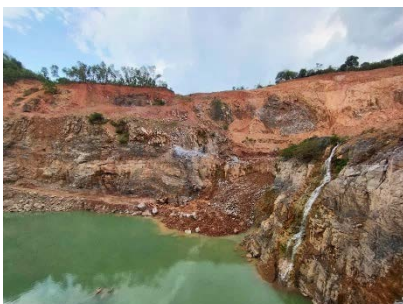
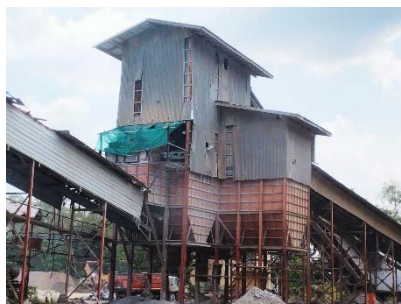
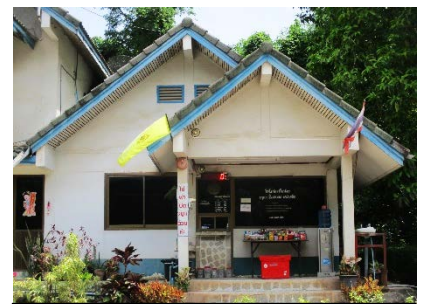
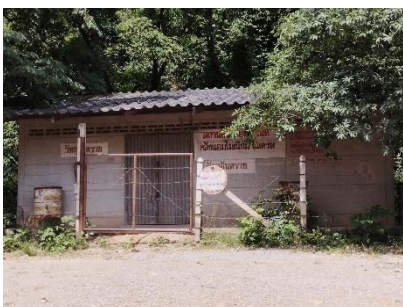
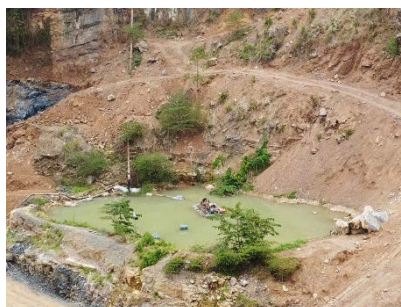
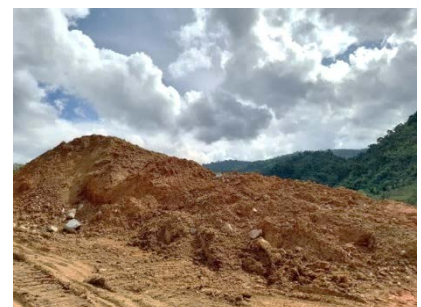
## รูปที่ 1-2 แสดงลักษณะภูมิประเทศบริเวณโครงการ

บริเวณพื้นที่โครงการเป็นพื้นที่แหล่งหินอุตสาหกรรม หมู่ที่ 3 ตำบลบ้านม่วง (บน) อำเภอนิคมบ่งช้าง จังหวัดพิษณุโลก รวมถึงตั้งอยู่ในพื้นที่ชั้นคุณภาพลุ่มน้ำชั้นที่ 2 และ 5 และอยู่ในพื้นที่ป่าลุ่มน้ำวังทองฝั่งซ้าย และป่าตามมติคณะรัฐมนตรี ลักษณะภูมิประเทศในปัจจุบัน พื้นที่ทำเหมืองอยู่บริเวณตอนกลางของพื้นที่โดยลดระดับลงเป็นลักษณะบ่อเหมือง โดยสภาพของบ่อเหมือง มีความลึกสูงสุดประมาณ 60 เมตร จากระดับน้ำทะเลปานกลาง ขอบบ่อเหมืองโดยรอบ มีความสูงประมาณ 100-120 เมตร จากระดับน้ำทะเลปานกลาง ผังบ่อเหมืองมีลักษณะเป็นขั้นบันได นอกจากนี้ได้จัดสรรพื้นที่เพื่อใช้ในการดำเนินงานต่างๆ เช่น โรงไม้หิน สำนักงาน โรงเก็บวัสดุระเบิด พื้นที่กองเปลือกดิน บ่อดักตะกอน เป็นต้น ดังรูปที่ 1-2

พื้นที่หน้าเหมือง

โรงโม่หินของโครงการ

สำนักงานโรงโม่หิน

อาคารเก็บวัตถุระเบิด

บ่อดักตะกอน

พื้นที่เก็บของเปลือกดิน
