บทที่ 1

บทนำ

1.1 ความเป็นมาของการจัดทำรายงาน

ชื่อโครงการ	โครงการเหมืองแร่หินอุตสาหกรรมชนิดหินปูน เพื่ออุตสาหกรรมก่อสร้าง
เจ้าของโครงการ	บริษัท ทรัพย์ทอง จำกัด
สถานที่ตั้งโครงการ	ตำบลสามแยก อำเภอเวียงบุรี จังหวัดเพชรบูรณ์
ขนาดที่ตั้งโครงการ	เนื้อที่ 90-0-25 ไร่
โครงการผ่านการพิจารณาของ คณะกรรมการผู้ชำนาญการ	วันที่ 18 พฤษภาคม 2544
โครงการได้รับอนุญาตประทานบัตร	เมื่อวันที่ 24 ธันวาคม 2547 ถึงวันที่ 23 ธันวาคม 2557 รวมอายุประทานบัตร 10 ปี
การต่ออายุประทานบัตร	ได้รับการต่ออายุประทานบัตรอีก 13 ปี ตั้งแต่วันที่ 7 ตุลาคม 2562 ถึงวันที่ 6 ตุลาคม 2575 รวมอายุประทานบัตร 23 ปี
ได้รับอนุญาตประทานบัตรเลขที่	25614/15668

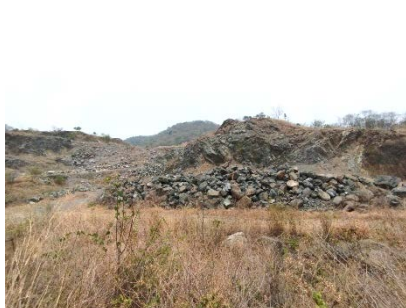
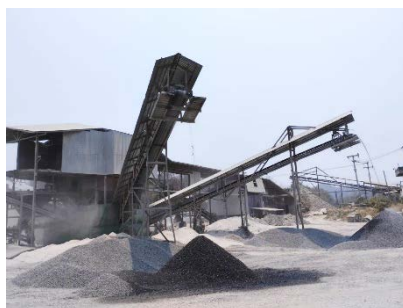
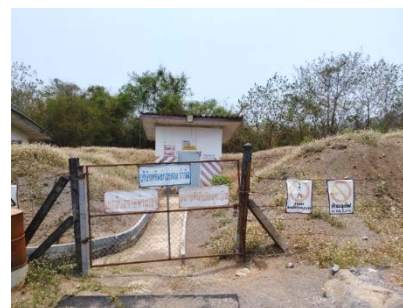
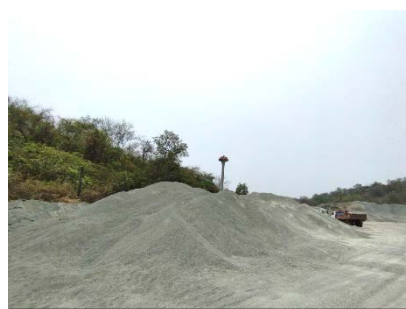
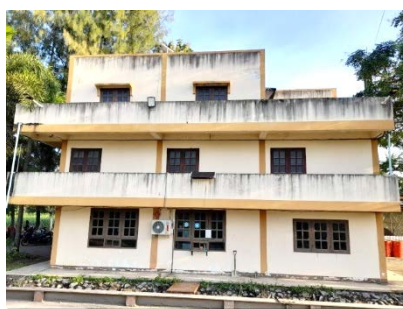
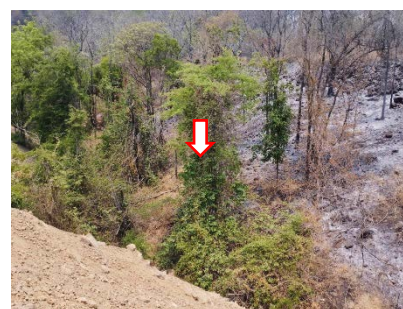
รูปที่ 1-2 แสดงลักษณะภูมิประเทศบริเวณโครงการ

ลักษณะภูมิประเทศเป็นภูเขาที่ระดับความสูงประมาณ 130-200 เมตร (รทก.) ในปัจจุบันพื้นที่
ประทานบัตรกำลังพัฒนาหน้าเหมืองให้มีลักษณะเป็นขั้นบันได โดยทำเหมืองบริเวณที่ต่อเนื่องจากพื้นที่
ที่ผ่านการระเบิดและย่อยหินตามประมวลกฎหมายที่ดินมาตรา 9 ดังรูปที่ 1-2

พื้นที่โครงการ ทั้งหมด 90-0-25 ไร่ มีการใช้ประโยชน์ที่ดินบริเวณพื้นที่โครงการ ส่วนใหญ่เป็น
พื้นที่ทำเหมือง ถูกใช้ประโยชน์เพื่อกิจกรรมในการทำเหมืองพัฒนาหน้าเหมืองให้มีลักษณะเป็นขั้นบันได
มีความกว้างและสูง ไม่น้อยกว่า 10 เมตร นอกจากนี้ได้มีการจัดสรรพื้นที่เพื่อใช้สำหรับกิจกรรมต่างๆ
ของโครงการ ได้แก่ พื้นที่เก็บวัตถุระเบิด ลานกองแร่ พื้นที่ขุมเหมือง พื้นที่ป่าไม้ที่ยังไม่ได้เปิดทำเหมือง
และสำนักงาน สำหรับโรงโม่หินของโครงการได้อยู่ภายนอกพื้นที่ประทานบัตร ดังรูปที่ 1-2

พื้นที่หน้าเหมือง

โรงโม่หินของโครงการ (นอกพื้นที่ประทานบัตร)

อาคารเก็บวัดสระเบ็ด

ลานกองแร่

สำนักงาน

พื้นที่ไม่ทำเหมือง
