บทที่ 1

บทนำ

ชื่อโครงการ	โครงการเหมืองแร่หินอุตสาหกรรมชนิดหินแอนดีไซต์เพื่ออุตสาหกรรมก่อสร้าง
เจ้าของโครงการ	ห้างหุ้นส่วนจำกัด พุฒิพงษ์ก่อสร้าง
สถานที่ตั้งโครงการ	ตำบลน้ำร้อน อำเภอเมือง จังหวัดเพชรบูรณ์
ขนาดที่ตั้งโครงการ	เนื้อที่ 187-3-79 ไร่
โครงการผ่านการพิจารณาของคณะกรรมการผู้ชำนาญการ	วันที่ 3 พฤศจิกายน 2541
โครงการได้รับอนุญาตประทานบัตร	เมื่อวันที่ 26 ธันวาคม 2539 ถึงวันที่ 25 ธันวาคม 2549 มีอายุประทานบัตร 10 ปี
การต่ออายุประทานบัตร	ครั้งที่ 1 ต่ออายุประทานบัตรอีก 10 ปี ตั้งแต่วันที่ 26 ธันวาคม 2549 ถึงวันที่ 25 ธันวาคม 2559 ครั้งที่ 2 ต่ออายุประทานบัตรอีก 5 ปี ตั้งแต่วันที่ 26 ธันวาคม 2559 ถึงวันที่ 25 ธันวาคม 2564 ครั้งที่ 3 ต่ออายุประทานบัตรอีก 5 ปี ตั้งแต่วันที่ 13 กันยายน 2565 ถึงวันที่ 12 กันยายน 2570
ได้รับอนุญาตประทานบัตรเลขที่	25605/15508

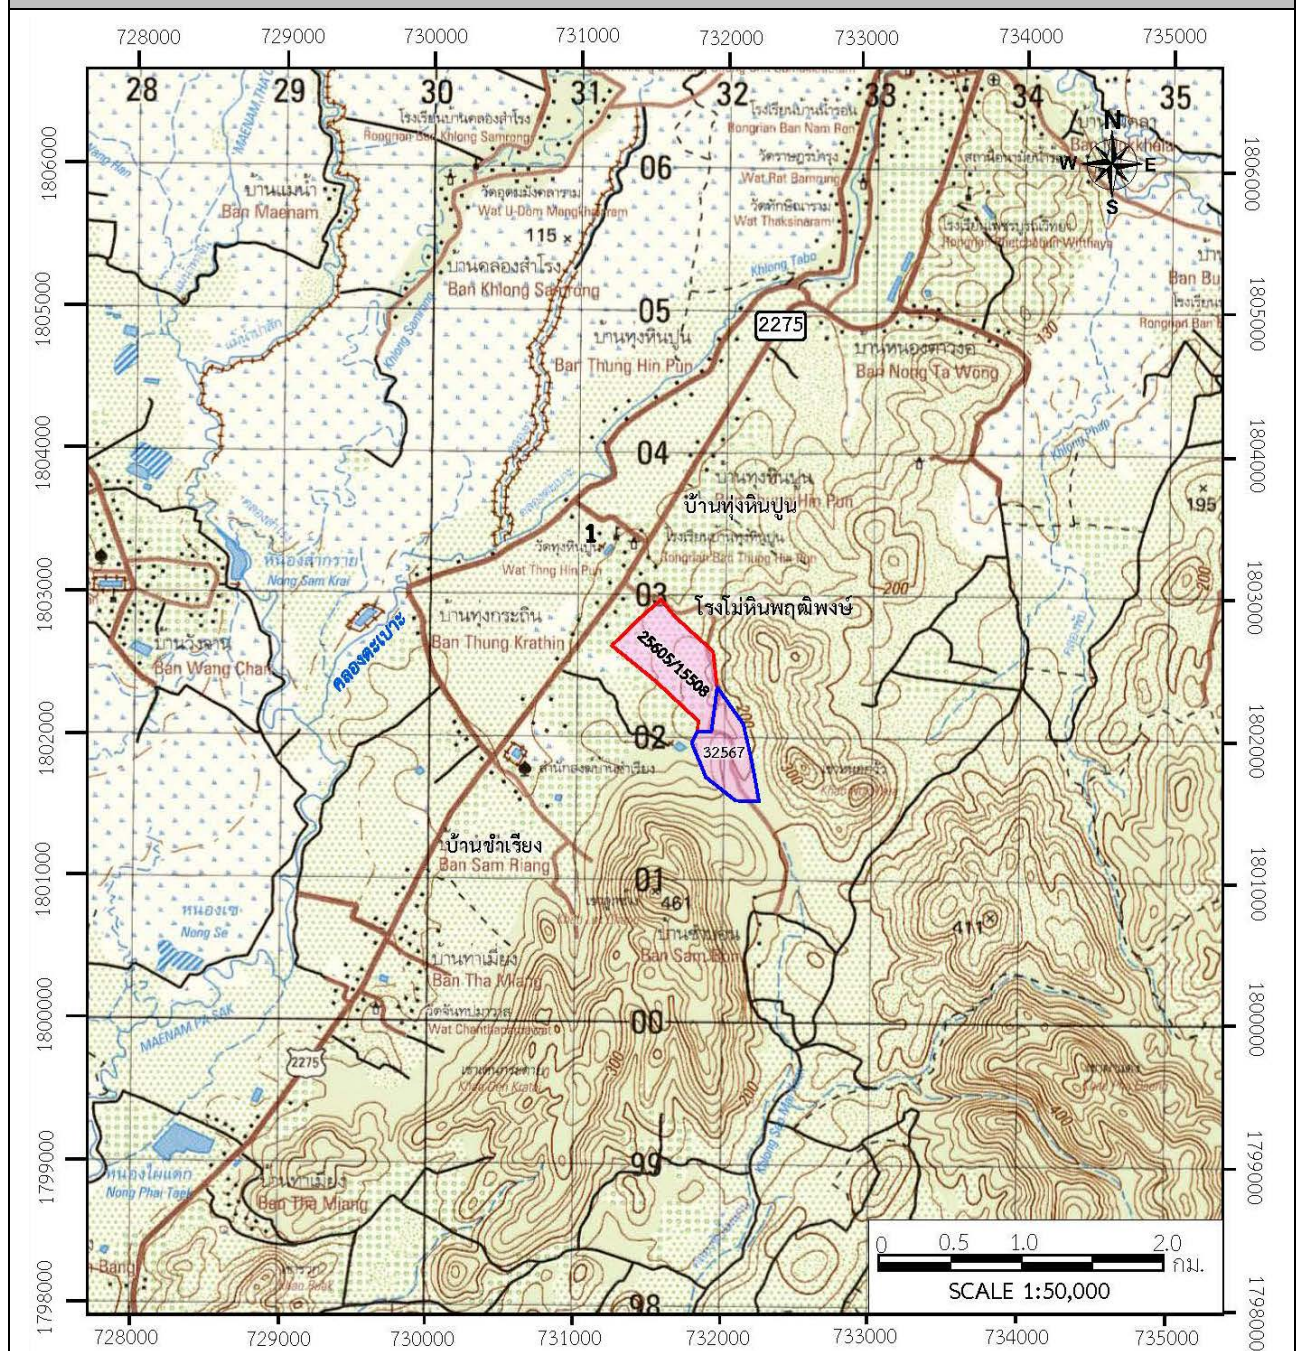
รูปที่ 1-1 แสดงจุดที่ตั้งโครงการ

พื้นที่ประทานบัตรที่ 25605/15508 มีเนื้อที่ทั้งหมด 187 ไร่ 3 งาน 79 ตารางวา อยู่ในเขตท้องที่หมู่ที่ 4 และหมู่ที่ 8 ตำบลน้ำร้อน อำเภอเมืองเพชรบูรณ์ จังหวัดเพชรบูรณ์ ดังปรากฏบนแผนที่ภูมิประเทศของกรมแผนที่ทหาร มาตราส่วน 1 : 50,000 ลาดับชุด L7018 ระวาง 5241 IV (จังหวัดเพชรบูรณ์) ระหว่างค่าพิกัดฉากสากล (U.T.M.) แนวนอน (เหนือ) 1802000 – 1803000 เมตร แนวตั้ง (ตะวันออก) 731200 – 732000 เมตร แสดงดังรูปที่ 1-1

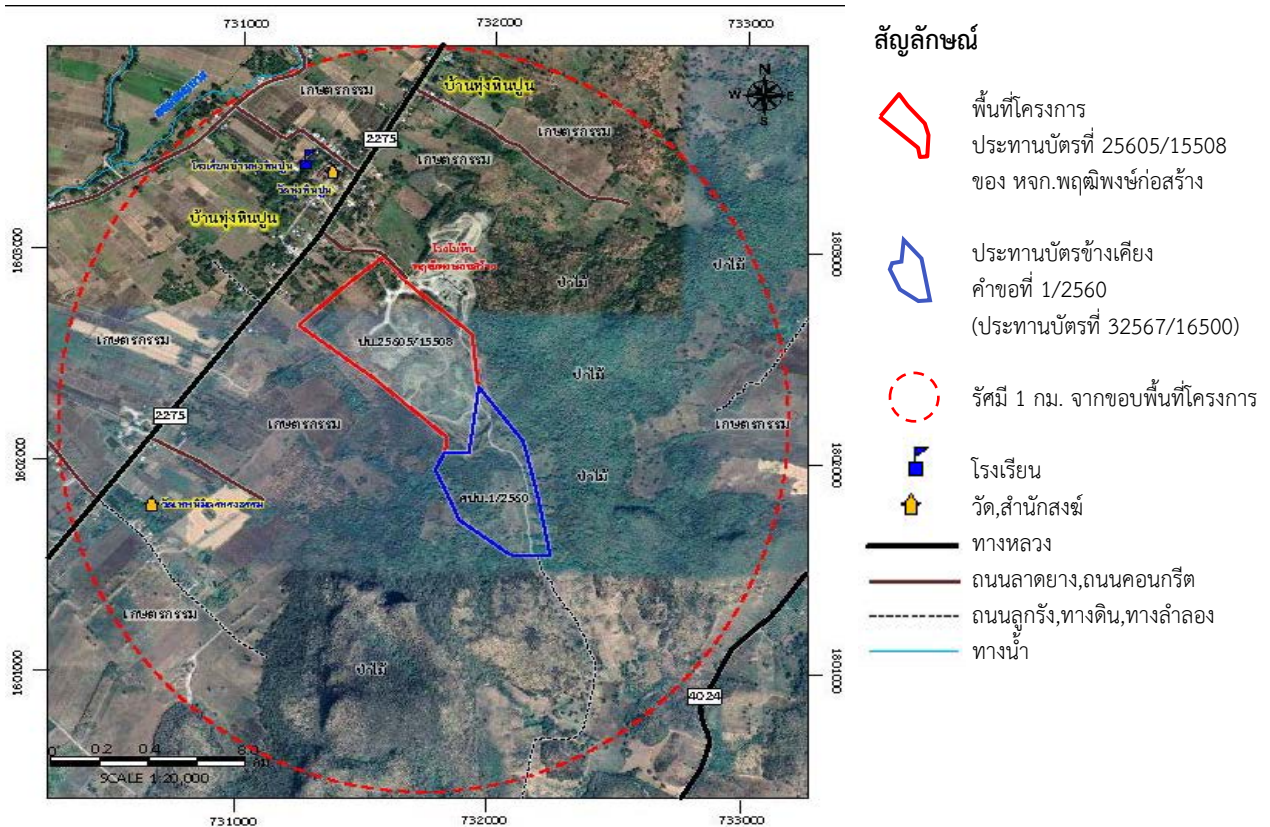
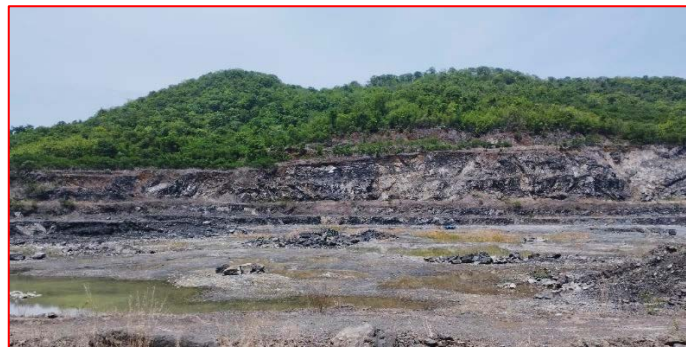
รูปที่ 1-2 แสดงลักษณะภูมิประเทศบริเวณโครงการ

ส่วนลักษณะภูมิประเทศในเขตพื้นที่คำขอประทานบัตรที่ 1/2560 (ประทานบัตรที่ 32567/16500) ที่ร่วมแผนผังโครงการทำเหมืองเดียวกัน มีลักษณะพื้นที่เป็นที่เนินเขา มีจุดสูงสุดอยู่ทางด้านทิศใต้ ความสูงประมาณ 210 เมตร จากระดับน้ำทะเลปานกลาง ลาดเทไปทางด้านทิศเหนือ จุดต่ำสุดบริเวณด้านทิศตะวันตก ความสูงประมาณ 160 เมตร จากระดับน้ำทะเลปานกลาง มีลักษณะเป็นที่รกร้างว่างเปล่า และพื้นที่เกษตรกรรมบางส่วน ดังรูปที่ 1-2

ลักษณะภูมิประเทศบริเวณพื้นที่ต่ออายุฯ ปัจจุบันอยู่บริเวณทางใต้ของโครงการ

ลักษณะภูมิประเทศบริเวณพื้นที่ต่ออายุฯ
ทางด้านทิศตะวันตกเฉียงเหนือ

ลักษณะภูมิประเทศบริเวณพื้นที่ต่ออายุฯ
ทางด้านทิศตะวันออกเฉียงเหนือ

ลักษณะภูมิประเทศบริเวณพื้นที่คำของ
ประทานบัตร ทางด้านทิศตะวันออก

ลักษณะภูมิประเทศบริเวณพื้นที่คำของ
ประทานบัตร ทางด้านทิศเหนือ

ลักษณะภูมิประเทศพื้นที่ประทานบัตรเดิมลักษณะพื้นที่เป็นที่เนินเขาและภูเขา มีจุดสูงสุดอยู่ทางด้านทิศตะวันออกความสูงประมาณ 200 เมตร จากระดับน้ำทะเลปานกลาง ลาดเทไปทางด้านทิศตะวันตกความสูงประมาณ 180 เมตร จากระดับน้ำทะเลปานกลาง ปัจจุบันพื้นที่ประทานบัตรมีการทำเหมืองไปแล้วเนื้อที่ประมาณ 131 ไร่ 1 งาน 21 ตารางวา ทำให้สภาพภูมิประเทศเปลี่ยนแปลงไป มีจุดสูงสุดของพื้นที่ที่ระดับความสูง 190 เมตร จากระดับน้ำทะเลปานกลาง อยู่ทางด้านทิศตะวันออกเฉียงเหนือและทางทิศตะวันออกของพื้นที่ ลาดเทไปบริเวณตอนกลางของพื้นที่ ซึ่งเป็นขุมเหมืองที่ทำเหมืองไปแล้วมีระดับความสูงประมาณ 140 เมตร จากระดับน้ำทะเลปานกลาง ส่วนพื้นที่ส่วนซึ่งยังไม่ได้เปิดทำเหมืองยังสภาพเป็นป่าไม้เช่นเดิม

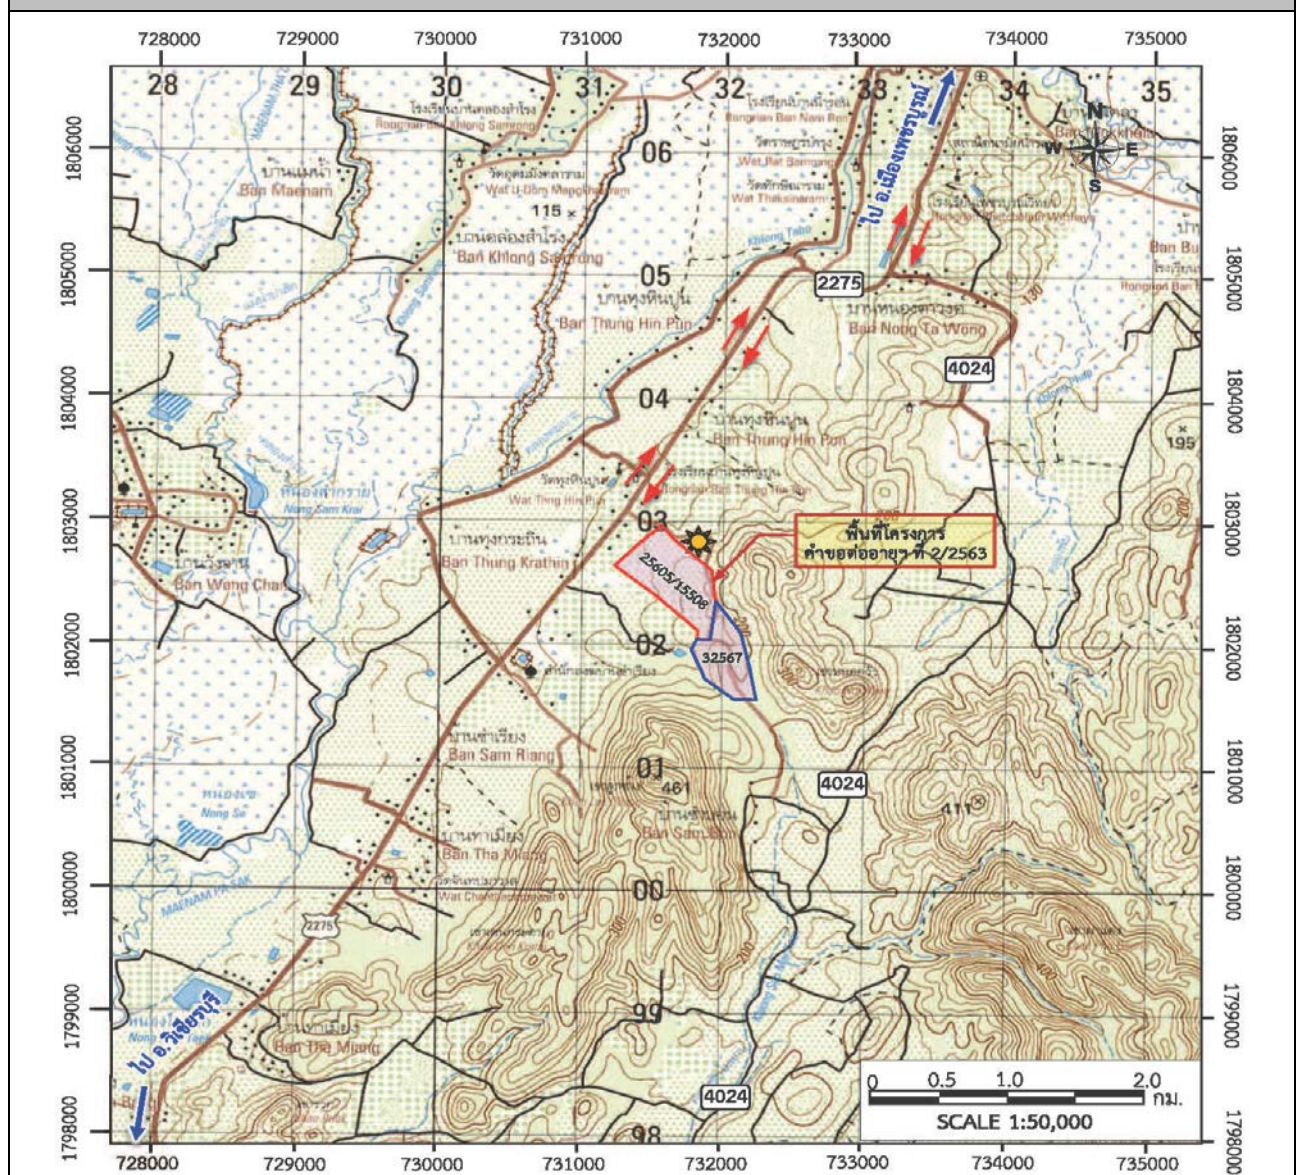
รูปที่ 1-3 แสดงการคมนาคมเข้าสู่พื้นที่โครงการ

การคมนาคมเข้าสู่พื้นที่โครงการ สามารถทำได้โดยทางรถยนต์อย่างสะดวกจากจังหวัดเพชรบูรณ์ไปตามทางหลวงจังหวัดหมายเลข 2275 (เพชรบูรณ์ – วิเชียรบุรี) ระยะทางประมาณ 18 กิโลเมตร ถึงบริเวณบ้านทุ่งหินปูน เลี้ยวซ้ายตามทางลาดยางเข้าไปอีกประมาณ 0.3 กิโลเมตร ก็จะถึงเขตพื้นที่โครงการ แสดงดังรูปที่ 1-3

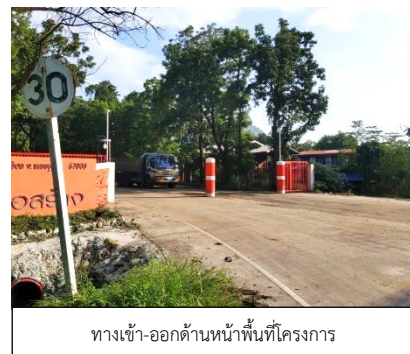
ทางเข้า-ออกด้านหน้าพื้นที่โครงการ
