โครงการเหมืองแร่หินอุตสาหกรรมชนิดหินปูน เพื่ออุตสาหกรรมก่อสร้าง  
ประทานบัตรที่ 21380/15246 ของบริษัท เอส.เอส.(1995) การคิลา จำกัด  
ร่วมแผนผังโครงการทำเหมืองเดียวกันกับ ประทานบัตรที่ 21378/15248  
ของห้างหุ้นส่วนจำกัด ไทยพัฒนา (บริษัท คีลาธนดล รับช่วงทำเหมือง)  
และประทานบัตรที่ 21379/15245 ของบริษัท ผลิตภัณฑ์คิลาแสนสุข จำกัด  
ตำบลเหมือง อำเภอเมืองชลบุรี จังหวัดชลบุรี

# บทที่ 2

## มาตรการป้องกันและแก้ไขผลกระทบสิ่งแวดล้อม และมาตรการติดตามตรวจสอบคุณภาพสิ่งแวดล้อม

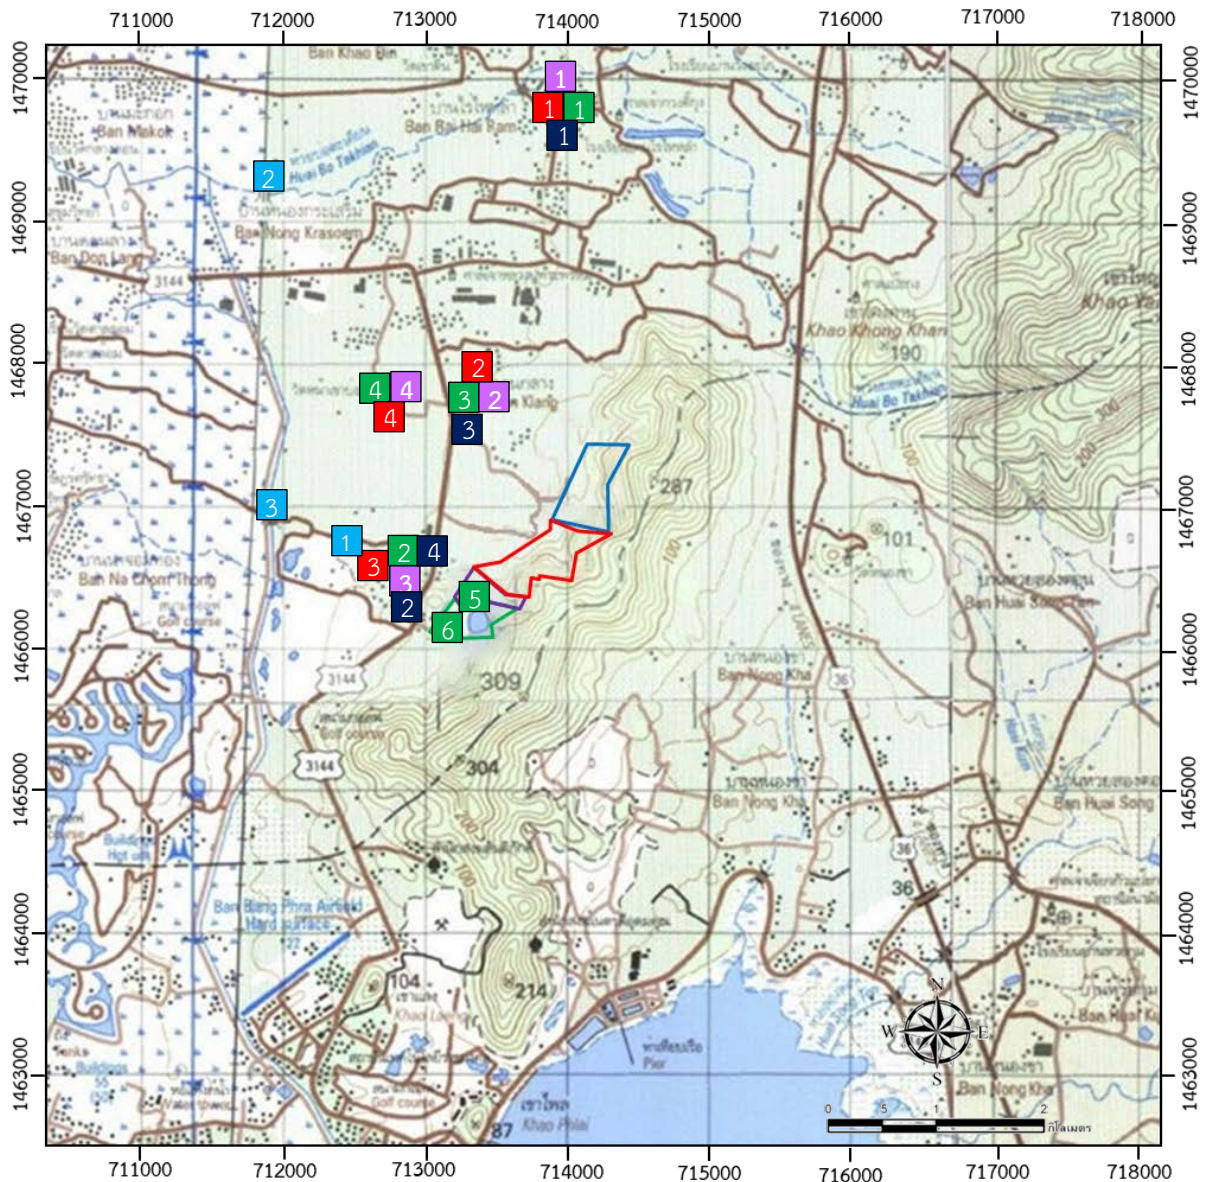
รูปที่ 2-1 แสดงตำแหน่งตรวจวัดคุณภาพสิ่งแวดล้อม

ตำแหน่งสถานีตรวจวัดคุณภาพอากาศแสดงดังรูปที่ 2-1 โดยมีรายละเอียดดังนี้

จุดตรวจวัดอากาศ

1. ชุมชนบ้านไร่ไหลลำ
2. บ้านดอนบน
3. บ้านดอนกลาง
4. วัดหน้าเขาบ่อยาง
5. สำนักงานโรงไม้หิน  
ผลิตภัณฑ์ศิลาแสนสุข
6. สำนักงานโรงไม้หิน  
ศิลาชนดล

จุดตรวจวัดเสียง

1. ชุมชนบ้านไร่ไหลลำ
2. บ้านดอนกลาง
3. บ้านดอนบน
4. วัดหน้าเขาบ่อยาง

จุดตรวจวัดความสั่นสะเทือน

จุดตรวจวัดน้ำผิวดิน

1. สระน้ำบ้านดอนบน
2. คลองบางโปรง
3. คลองส่งน้ำชลประทาน

จุดตรวจวัดน้ำใต้ดิน

1. น้ำบ่อน้ำบ้านไร่ไหลลำ
2. น้ำบ่อน้ำบ้านดอนบน
3. น้ำบ่อน้ำบ้านดอนกลาง
4. น้ำบาดาลบ้านดอนบน

ตำแหน่งสถานีตรวจวัดแสดงดังรูปที่ 2-1 รายละเอียดดังต่อไปนี้

ตำแหน่งสถานีตรวจวัดแสดงได้ดังรูปที่ 2-1 รายละเอียดดังต่อไปนี้
