โครงการเหมืองแร่หินอุตสาหกรรมชนิดหินปูน เพื่ออุตสาหกรรมก่อสร้าง

ประทานบัตรที่ 21379/15245 ของบริษัท ผลิตภัณฑ์ศิลาแสนสุข จำกัด ร่วมแผนผังโครงการ

# บทที่ 2

## มาตรการป้องกันและแก้ไขผลกระทบสิ่งแวดล้อม และมาตรการติดตามตรวจสอบคุณภาพสิ่งแวดล้อม

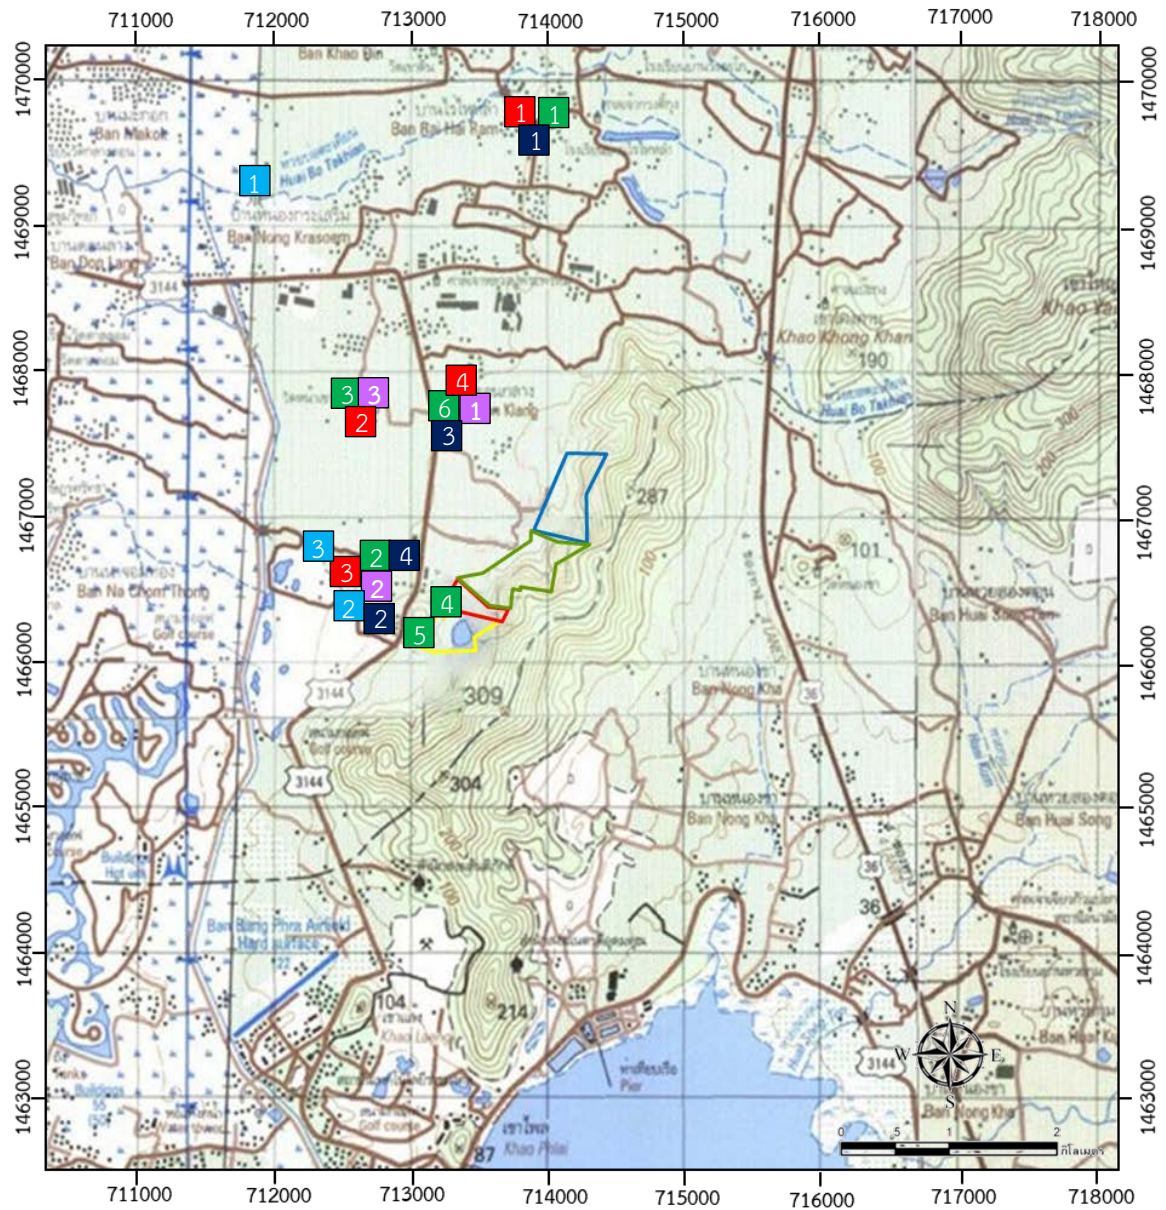
รูปที่ 2-1 แสดงตำแหน่งตรวจวัดคุณภาพสิ่งแวดล้อม

ตำแหน่งสถานีตรวจวัดคุณภาพอากาศแสดงดังรูปที่ 2-1 โดยมีรายละเอียดดังนี้

| - สำนักงานโรงโม่หินของโครงการ | : UTM 47 P 0713098 E, 1466552 N. |
| - ชุมชนบ้านดอนกลาง | : UTM 47 P 0712833 E, 1466473 N. |
| - บ้านดอนบน | : UTM 47 P 0713218 E, 1467643 N. |
| - วัดหน้าเขาบ่อยาง | : UTM 47 P 0712731 E, 1467744 N. |
| - ชุมชนบ้านไร่ไหล่ | : UTM 47 P 0713740 E, 1469942 N. |
| - สำนักงานโรงโม่หินไทพิพัฒน์ | : UTM 47 P 0712960 E, 1466140 N. |

ตำแหน่งสถานีตรวจวัดแสดงดังรูปที่ 2-1 รายละเอียดดังต่อไปนี้

ตำแหน่งสถานีตรวจวัดแสดงได้ดังรูปที่ 2-1 รายละเอียดดังต่อไปนี้
