สรุปมาตรการป้องกันและแก้ไข ผลกระทบสิ่งแวดล้อม และ มาตรการติดตามตรวจสอบ คุณภาพสิ่งแวดล้อม

สรุปมาตรการป้องกันและแก้ไขผลกระทบสิ่งแวดล้อม และมาตรการติดตามตรวจสอบคุณภาพสิ่งแวดล้อม

จากผลการพิจารณารายงานผลการปฏิบัติตามมาตรการป้องกันและแก้ไขผลกระทบสิ่งแวดล้อม และมาตรการติดตามตรวจสอบคุณภาพสิ่งแวดล้อม โครงการเหมืองแร่ฟลูออไรต์ ของบริษัท เหมืองแร่พนมทวน จำกัด ประทานบัตรที่ 28445/16150 ตั้งอยู่ที่ หมู่ที่ 8 ตำบลวังไผ่ อำเภอห้วยกระเจา จังหวัดกาญจนบุรี ประจำเดือนมกราคม-มิถุนายน 2564 โดยสำนักงานอุตสาหกรรมพื้นฐานและการเหมืองแร่ เขต 7 ราชบุรี ตามหนังสือที่ อก 0517/821 ลงวันที่ 29 ตุลาคม 2564 (เอกสารแนบ 4) โดยได้รับความเห็นชอบจากกรมอุตสาหกรรมพื้นฐานและการเหมืองแร่ ซึ่งระบุให้โครงการปฏิบัติตามมาตรการให้ครบถ้วน โดยให้ปฏิบัติตามมาตรการป้องกันและแก้ไขผลกระทบสิ่งแวดล้อม ตามหนังสือสำนักนโยบายและแผนทรัพยากรธรรมชาติและสิ่งแวดล้อม ที่ วว 0804/8250 ลงวันที่ 28 มิถุนายน 2543 (เอกสารแนบ 1) และเนื่องจากปัจจุบันโครงการได้มีการเปลี่ยนแปลงแผนผังโครงการทำเหมือง จึงต้องปฏิบัติตามมาตรการป้องกันและแก้ไขผลกระทบสิ่งแวดล้อม (เพิ่มเติม) ที่กำหนดโดยสำนักบริหารสิ่งแวดล้อม กรมอุตสาหกรรมพื้นฐานและการเหมืองแร่ ตามหนังสือที่ (08)/ก(1) 1269 ลงวันที่ 30 ตุลาคม 2558 (เอกสารแนบ 2) ควบคุมไปด้วยเพื่อให้สอดคล้องกับพื้นที่ที่มีการขอเป

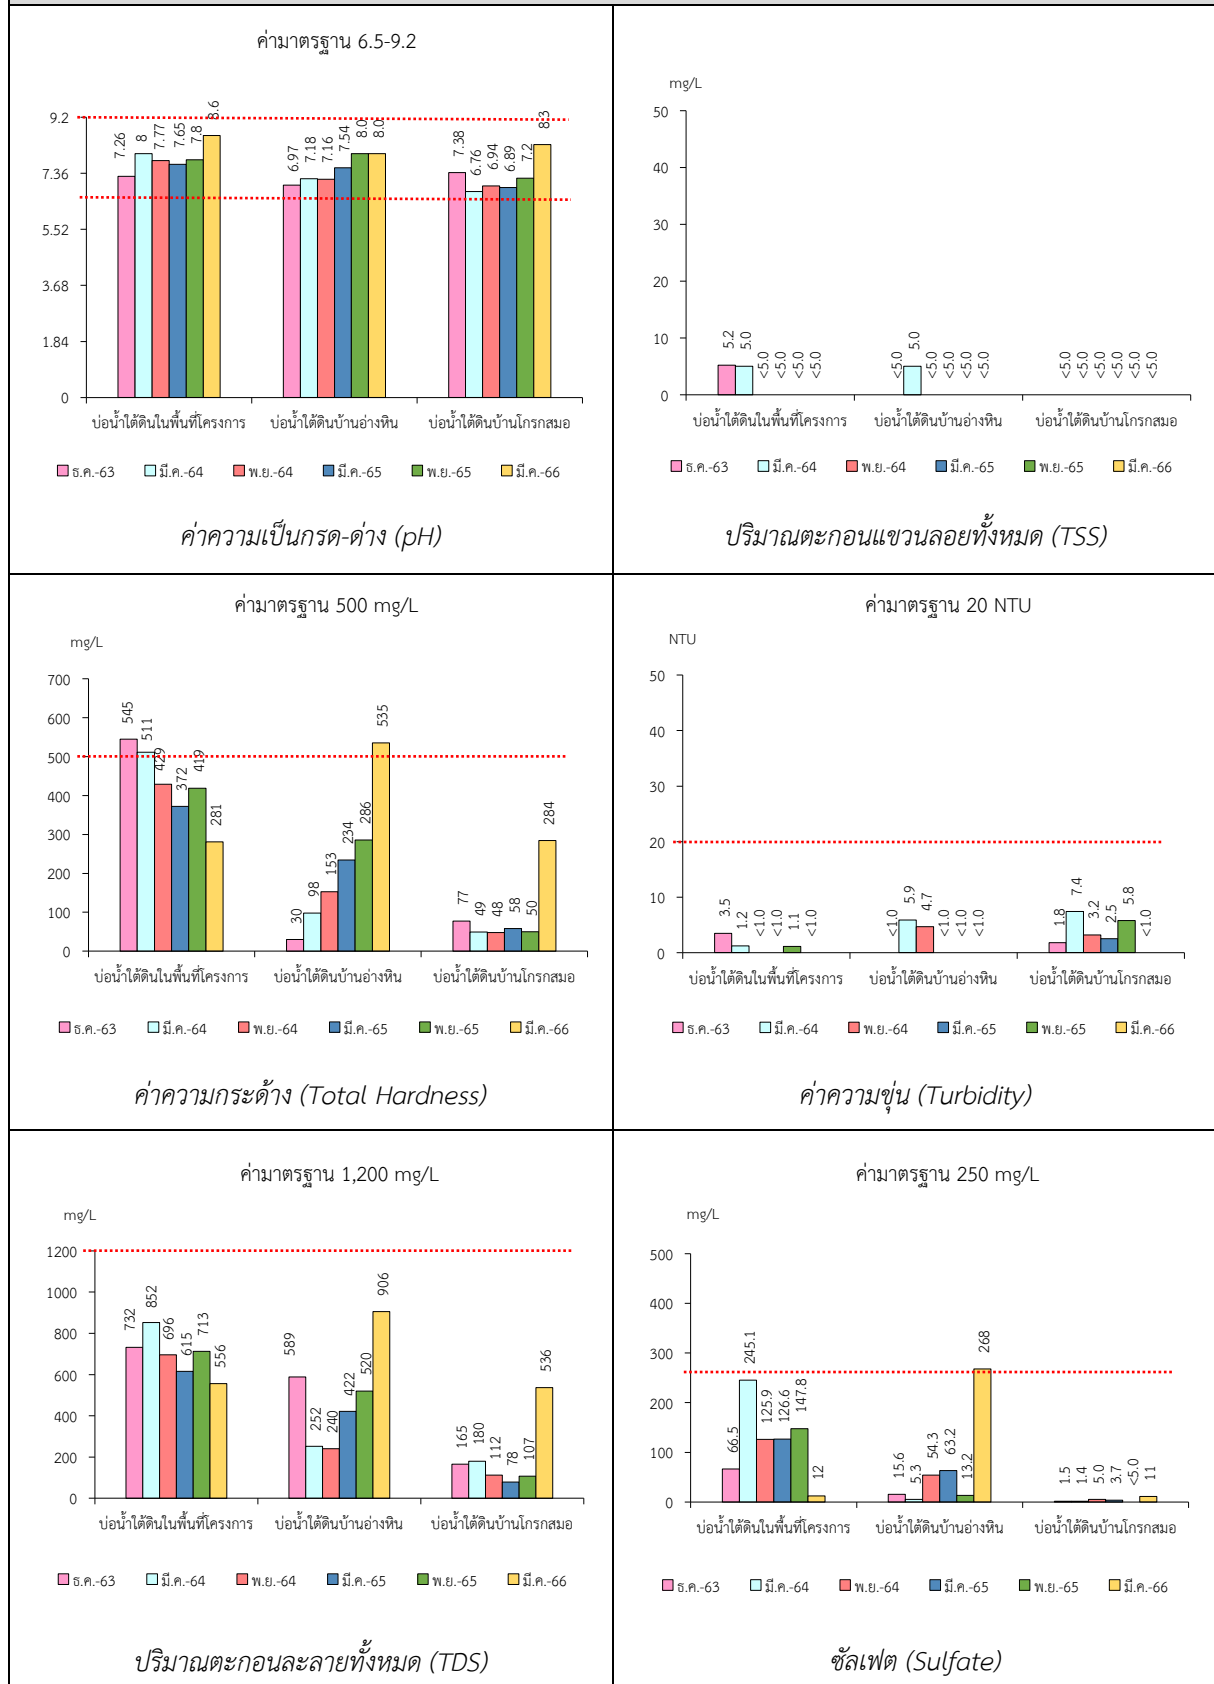
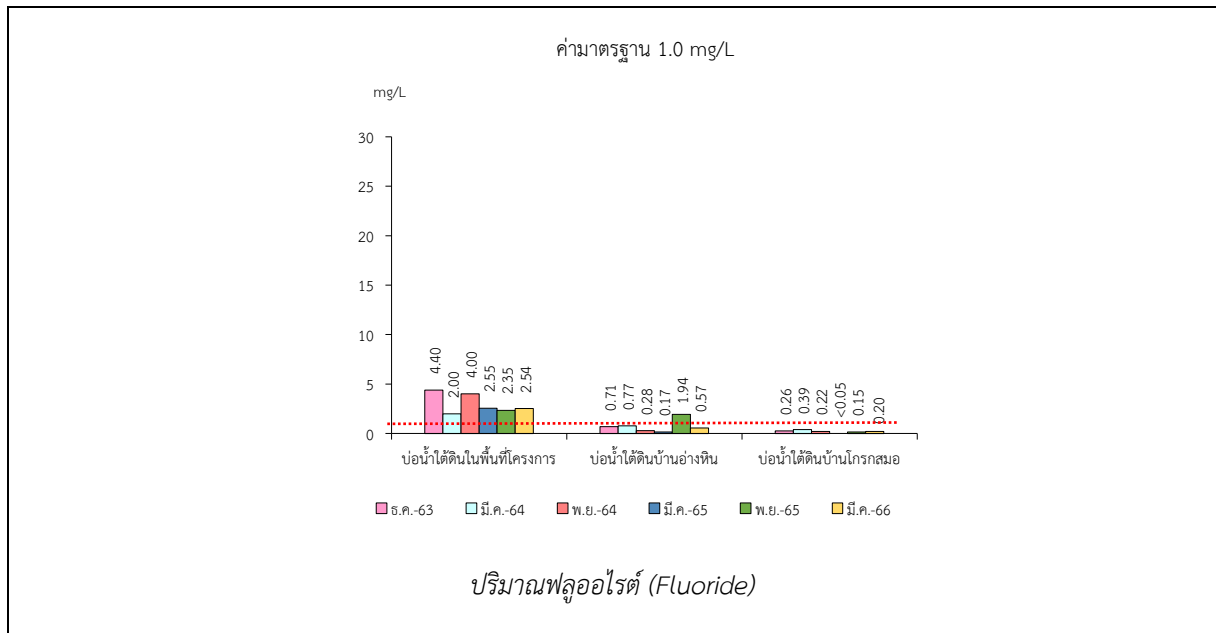
รูปที่ 3-6 กราฟแสดงผลการศึกษาคุณภาพแหล่งน้ำใต้ดินเปรียบเทียบกับค่ามาตรฐาน

จากข้อมูลผลการติดตามตรวจสอบคุณภาพน้ำในแหล่งน้ำใต้ดินที่อยู่ใกล้เคียงโครงการเหมืองแร่พลูออไรต์ ประทานบัตรที่ 28445/16150 ของบริษัท เหมืองแร่พนมทวน จำกัด จำนวน 3 สถานี ได้แก่ บริเวณบ่อน้ำใต้ดินในพื้นที่โครงการ บริเวณบ่อน้ำใต้ดินบ้านอ่างหิน และบริเวณบ่อน้ำใต้ดินบ้านโกรกสมอ ที่ผ่านมาจนถึงเดือนมีนาคม 2566 พบว่า ผลการวิเคราะห์ส่วนใหญ่มีค่าอยู่ในเกณฑ์กำหนดที่เหมาะสม แต่มีบางดัชนีมีค่าไม่อยู่ในเกณฑ์กำหนดที่เหมาะสมแต่อยู่ในเกณฑ์อนุโลมสูงสุดตามมาตรฐานคุณภาพน้ำตามประกาศกระทรวงทรัพยากรธรรมชาติและสิ่งแวดล้อม เรื่อง กำหนดหลักเกณฑ์และมาตรการในทางวิชาการสำหรับป้องกันด้านสาธารณสุขและการป้องกันในเรื่องสิ่งแวดล้อมเป็นพิษ พ.ศ. 2551 ตีพิมพ์ในราชกิจจานุเบกษา เล่ม 125 ตอนพิเศษ 85 ง ลงวันที่ 21 พฤษภาคม 2551 ยกเว้น บริเวณบ่อน้ำใต้ดินในพื้นที่โครงการ ที่มีผลการวิเคราะห์ไม่อยู่ในเกณฑ์มาตรฐานทั้งเกณฑ์กำหนดที่เหมาะสมและเกณฑ์อนุโลมสูงสุด ได้แก่ ค่าความกระด้าง (Total Hardness) ในเดือนธันวาคม 2563 และเดือนมีนาคม 2564 และค่าปริมาณฟลูออไรด์ (Fluoride) ตั้งแต่ที่มีการตรวจวัดมาจนถึงปัจจุบัน รวมไปถึงบริเวณบ่อน้ำใต้ดินบ้านอ่างหิน ในเดือนพฤศจิกายน 2565 มีค่าปริมาณฟลูออไรด์ (Fluoride) ในเดือนมีนาคม 2566 มีค่าความกระด้าง (Total Hardness) และค่าปริมาณซัลเฟต (Sulfate) ไม่อยู่ในเกณฑ์มาตรฐานทั้งเกณฑ์กำหนดที่เหมาะสมและเกณฑ์อนุโลมสูงสุดเช่นกัน

เนื่องจากบริเวณพื้นที่ดังกล่าวเป็นแหล่งแร่ฟลูออไรต์ ซึ่งมีสูตรทางเคมี คือ CaF_2 ประกอบด้วยแคลเซียม 51.1% และฟลูออรีน 48.9% ดังนั้นเมื่อเกิดการละลายและเกิดการชะล้าง จึงอาจเจือปนลงสู่แหล่งน้ำดังกล่าวได้ จนทำให้น้ำมีค่าปริมาณฟลูออไรด์และความกระด้างสูง สรุปผลการวิเคราะห์ที่ได้ตั้งตารางที่ 3-5 และรูปที่ 3-6

ทั้งนี้ ตลอดระยะเวลาการทำเหมืองของโครงการได้มีมาตรการเฝ้าระวังคุณภาพน้ำภายในพื้นที่โครงการให้มีสภาพอยู่ในเกณฑ์มาตรฐานและควบคุมไม่ให้เกิดการระบายน้ำออกนอกพื้นที่โครงการแต่อย่างใด พร้อมติดตามตรวจสอบกิจกรรมการทำเหมืองของโครงการที่อาจก่อให้เกิดการปนเปื้อนลงสู่แหล่งน้ำธรรมชาติ หากตรวจพบทางโครงการจะหาทางแก้ไขทันที
