ผลการปฏิบัติตามมาตรการติดตาม  
ตรวจสอบผลกระทบสิ่งแวดล้อม

## ผลการปฏิบัติตามมาตรการติดตามตรวจสอบผลกระทบสิ่งแวดล้อม

บริษัท ทีซีซีซีแอล สุขุมวิท 24 จำกัด เป็นผู้พัฒนา โครงการดีเอ็มโพรีโอเพลส (ส่วนขยายระยะที่ 2) ปัจจุบันโครงการฯ ดำเนินการก่อสร้างแล้วเสร็จและได้มีการจัดตั้งนิติบุคคลอาคารชุดเข้ามาบริหารจัดการ โดยตัวโครงการเป็นอาคารชุดพักอาศัย จำนวน 3 หลัง ประกอบด้วยอาคาร A จำนวน 35 ชั้น อาคาร B จำนวน 42 ชั้น และอาคาร C จำนวน 12 ชั้น มีจำนวนห้องชุดพักอาศัยรวม 361 ห้อง และร้านค้า 7 ห้อง โดยโครงการได้รับหนังสือเห็นชอบรายงาน EIA จากสำนักงานนโยบายและแผนทรัพยากรธรรมชาติและสิ่งแวดล้อม ที่ พส.1009.5/4519 ลงวันที่ 18 มิถุนายน 2552 หนังสือเห็นชอบได้กำหนดมาตรการป้องกันและแก้ไขผลกระทบสิ่งแวดล้อมและมาตรการติดตามตรวจสอบผลกระทบสิ่งแวดล้อม เพื่อเป็นแนวทางให้โครงการปฏิบัติ รวมไปถึงเสนอรายงานผลการปฏิบัติตามมาตรการฯ ต่อหน่วยงานอนุญาต และหน่วยงานที่เกี่ยวข้อง รวมทั้งสำนักงานนโยบายและแผนทรัพยากรธรรมชาติและสิ่งแวดล้อม (สผ.) ทุก 6 เดือน

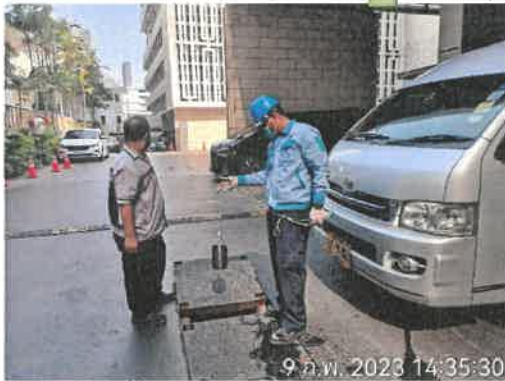
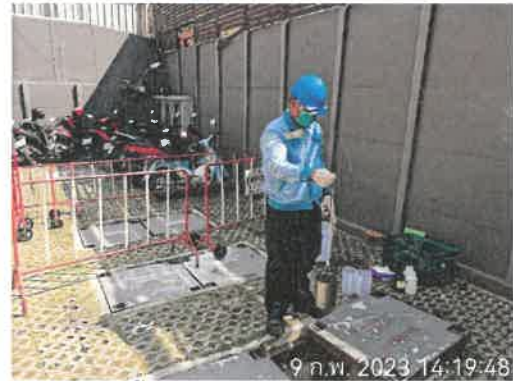
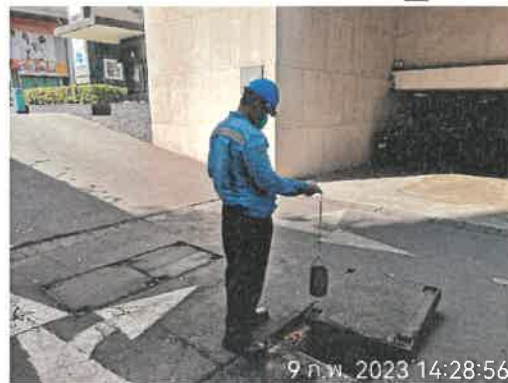
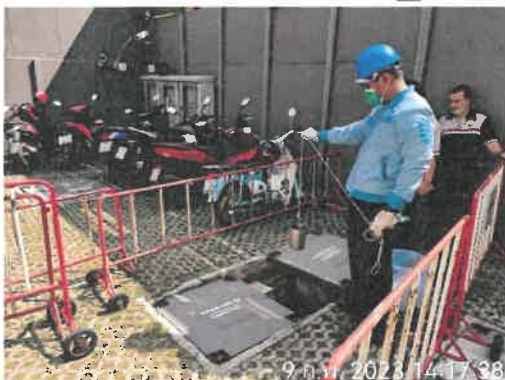
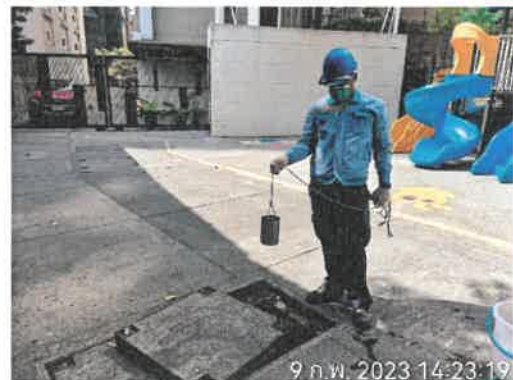
ภาพที่ 3.5.3-1 ตำแหน่ง และการเก็บตัวอย่างน้ำระบบำบัดน้ำเสีย

ตามมาตรการติดตามตรวจสอบผลกระทบสิ่งแวดล้อมโครงการ ดีเอ็มพีริโอ เพลส (ส่วนขยายระยะที่ 2) กำหนดให้โครงการเก็บตัวอย่างและตรวจวิเคราะห์คุณภาพน้ำทิ้ง ตรวจวัดที่จุดรวบรวมน้ำเสีย 3 จุด, จุดระบายน้ำออกจากระบบ 3 จุด และบ่อบำบัดน้ำก่อนระบายออกสู่สาธารณะ ความถี่ เดือนละ 1 ครั้ง โดยดัชนีการตรวจวัด ดังนี้ ความเป็นกรด-ด่าง (pH), ค่าความสกปรกในรูปบีโอดี (Biochemical Oxygen Demand), สารแขวนลอย (Suspended Solids), น้ำมันและไขมัน (Fat Oil and Grease), และ Fecal Coliform Bacteria Bacteria ปัจจุบันทางโครงการทำการตรวจวัดคุณภาพน้ำทิ้งบริเวณบ่อบำบัดน้ำสุดท้ายก่อนระบายออกสู่สาธารณะ จุด A,B และบ่อบำบัดน้ำสุดท้ายก่อนระบายออกสู่สาธารณะ จุด C เดือนละ 1 ครั้ง ดัชนีตรวจวัด ได้แก่ ความเป็นกรด-ด่าง (pH), ค่าความสกปรกในรูปบีโอดี (Biochemical Oxygen Demand), สารแขวนลอย (Suspended Solids), น้ำมันและไขมัน (Fat Oil and Grease), และ Fecal Coliform Bacteria Bacteria ตำแหน่งจุดตรวจวัด และการเก็บตัวอย่างน้ำระบบบำบัดน้ำเสีย แสดงดังภาพที่ 3.5.3-1 ผลการตรวจวัดดังตารางที่ 3.5.3-1 และภาคผนวก ง-1

น้ำก่อนการบำบัดอาคาร A

น้ำก่อนการบำบัดอาคาร B

น้ำก่อนการบำบัดอาคาร C

น้ำก่อนระบายออกท่อสาธารณะอาคาร C

น้ำก่อนระบายออกท่อสาธารณะอาคาร A,B
