ผลการปฏิบัติตามมาตรการติดตาม
ตรวจสอบผลกระทบสิ่งแวดล้อม

ผลการปฏิบัติตามมาตรการติดตามตรวจสอบผลกระทบสิ่งแวดล้อม

บริษัท ดับเบิ้ลยู-ซินวะ จำกัด เป็นผู้พัฒนาโครงการ RUNESU THONGLOR 5 ปัจจุบัน โครงการฯ ได้ดำเนินการก่อสร้างแล้วเสร็จและได้มีการจัดตั้งนิติบุคคลเข้ามาบริหารจัดการแล้ว โดยตัวโครงการเป็น อาคารอยู่ตั้งอยู่ที่ซอยทองหล่อ 5 (ซอยปิ่นมัยกลาง) ถนนสุขุมวิท 53 แขวงคลองตันเหนือ เขตวัฒนา กรุงเทพมหานคร บนพื้นที่ 0-3-91 ไร่ (1,564 ตารางเมตร) โดยโครงการได้จัดทำรายงานการวิเคราะห์ผลกระทบสิ่งแวดล้อม และได้ผ่านการพิจารณาเห็นชอบรายงาน ฯ เมื่อวันที่ 26 กันยายน 2560 ตามหนังสือจากสำนักงาน นโยบายและแผนทรัพยากรธรรมชาติและสิ่งแวดล้อม ที่ เลขที่ พส. 1009.5/12219 โดยหนังสือเห็นชอบได้กำหนด มาตรการป้องกันและแก้ไขผลกระทบสิ่งแวดล้อมและมาตรการติดตามตรวจสอบผลกระทบสิ่งแวดล้อม เพื่อเป็น แนวทางให้โครงการปฏิบัติ รวมไปถึงเสนอรายงานผลการปฏิบัติตามมาตรการฯ ต่อหน่วยงานอนุญาต และหน่วยงานที่เกี่ยวข้อง รวมทั้งสำนักงานนโยบายและแผนทรัพยากรธรรมชาติและสิ่งแวดล้อม (สผ.) ทุก 6 เดือนนั้น

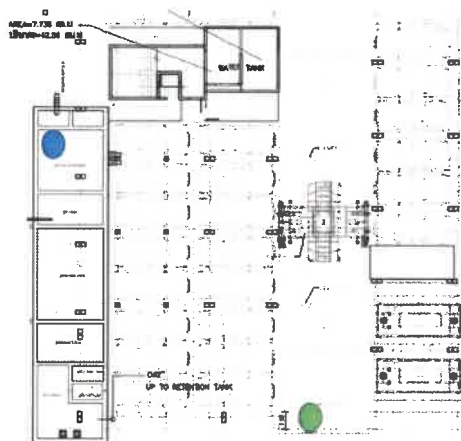
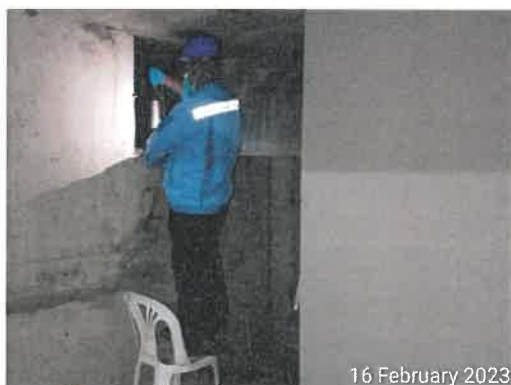
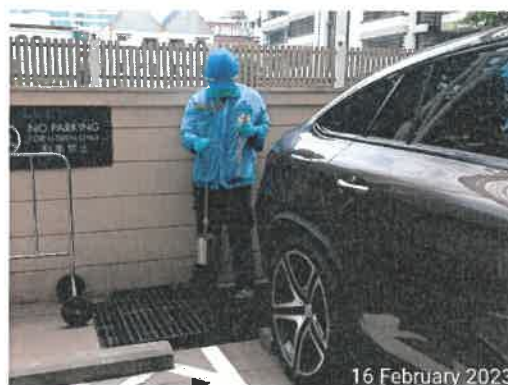
ภาพที่ 3.5.3-1 ตำแหน่งจุดตรวจวัดคุณภาพน้ำ และการเก็บตัวอย่างน้ำระบบบำบัดน้ำเสีย

ตามมาตรการติดตามตรวจสอบผลกระทบสิ่งแวดล้อมของโครงการ RUNESU THONGLOR 5 กำหนดให้โครงการเก็บตัวอย่างและตรวจวิเคราะห์คุณภาพน้ำทิ้ง ความถี่ เดือนละ 1 ครั้ง โดยดัชนีที่ตรวจวัด ได้แก่ ความเป็นกรดและด่าง (pH), บีโอดี (BOD), ของแข็งแขวนลอย (TSS), ของแข็งละลายน้ำ (TDS), น้ำมันและไขมัน (Oil & Grease), ทีเคเอ็น (TKN), ซัลไฟด์ (Sulfide) และโคลิฟอร์มทั้งหมด (Total Coliform Bacteria) ความถี่ ทุก 1 เดือน ตลอดระยะเวลาดำเนินการ ปัจจุบันทางโครงการได้ดำเนินการตรวจวิเคราะห์คุณภาพน้ำทิ้งที่ จุดรวบรวมน้ำเสียเข้าระบบบำบัด และจุดระบายน้ำออกจากระบบบำบัด เดือนละ 1 ครั้ง ดัชนีที่ตรวจวัดที่ตรวจวิเคราะห์ ได้แก่ ความเป็นกรดและด่าง (pH), บีโอดี (BOD), ของแข็งแขวนลอย (TSS), ของแข็งละลายน้ำ (TDS), น้ำมันและไขมัน (Oil & Grease), ทีเคเอ็น (TKN), ซัลไฟด์ (Sulfide) และโคลิฟอร์มทั้งหมด (Total Coliform Bacteria) ตำแหน่งจุดตรวจวัดคุณภาพน้ำ และการเก็บตัวอย่างน้ำระบบบำบัดน้ำเสีย แสดงดังภาพที่ 3.5.3-1 ผลการตรวจวัดดังตารางที่ 3.5.3-1 และภาคผนวก ง-1

● จุดรวบรวมน้ำเสียเข้าระบบบำบัด

● จุดระบายน้ำออกจากระบบบำบัด

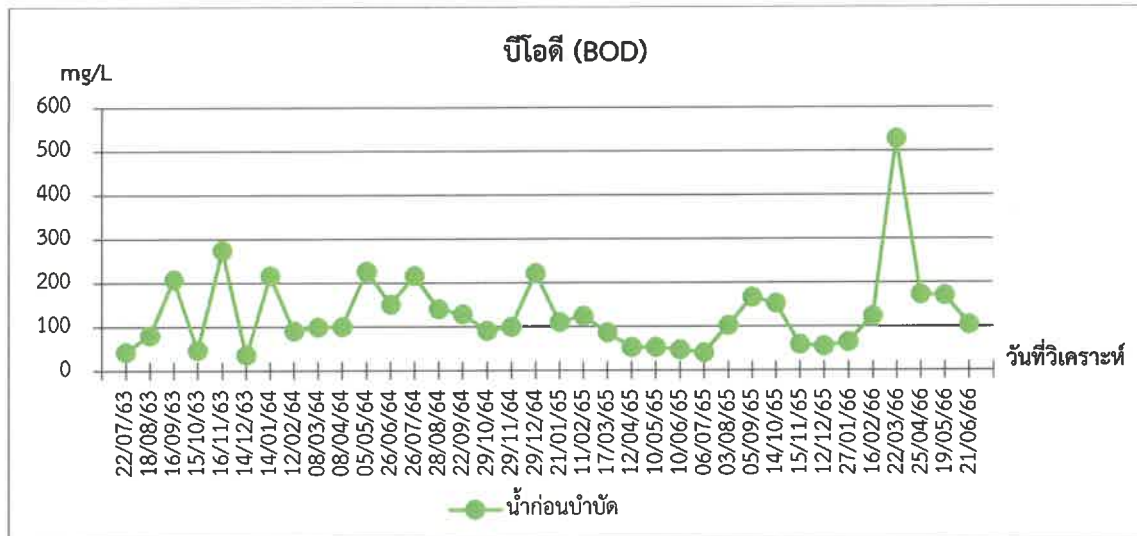
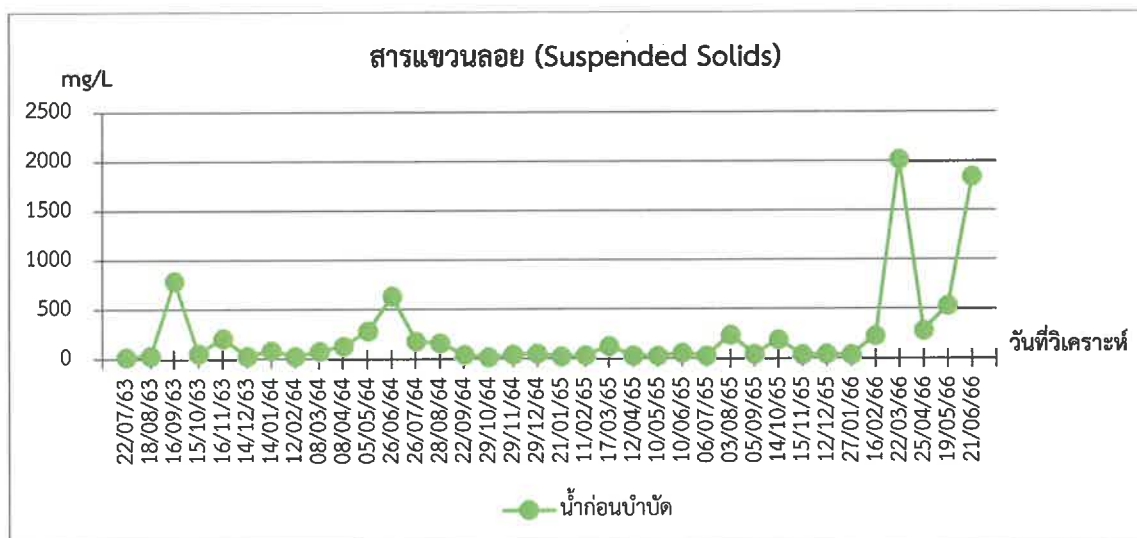
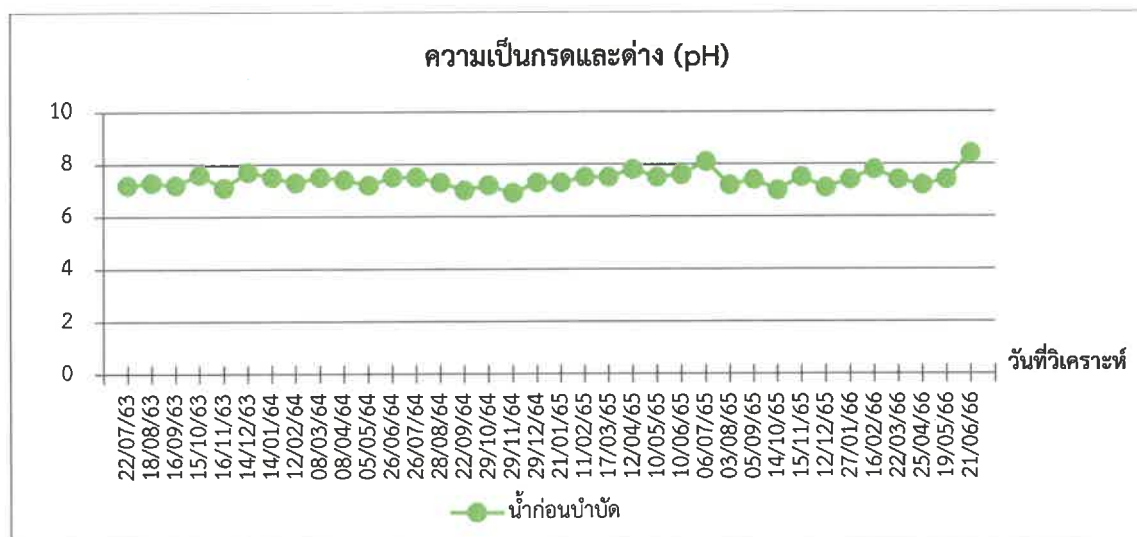
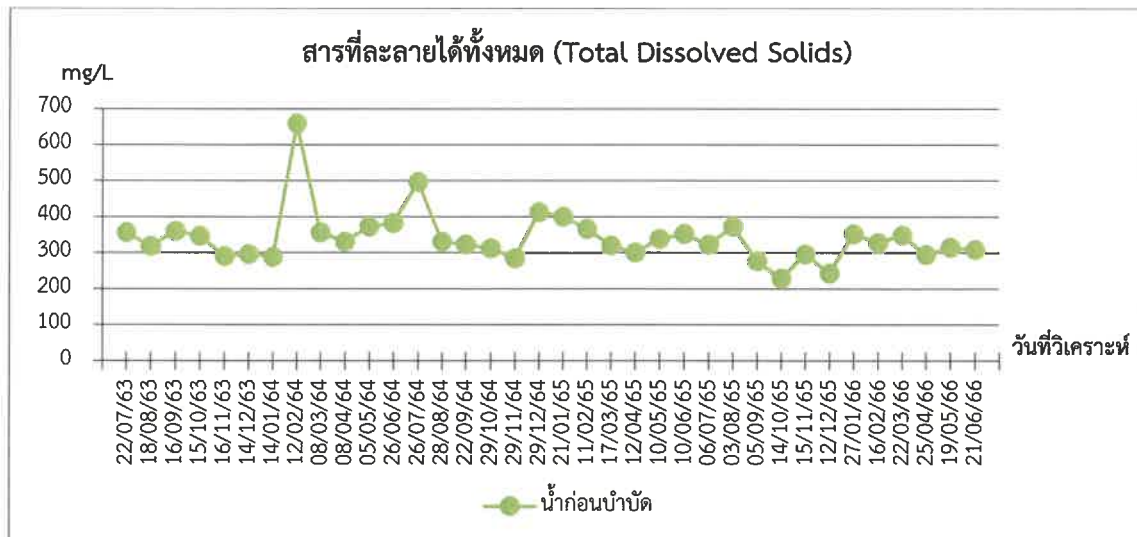
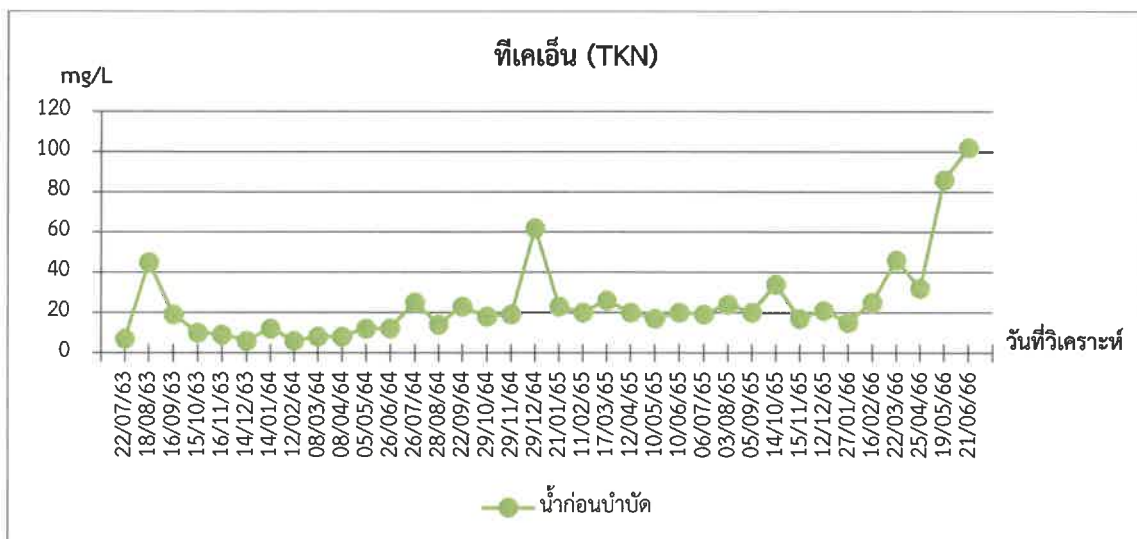
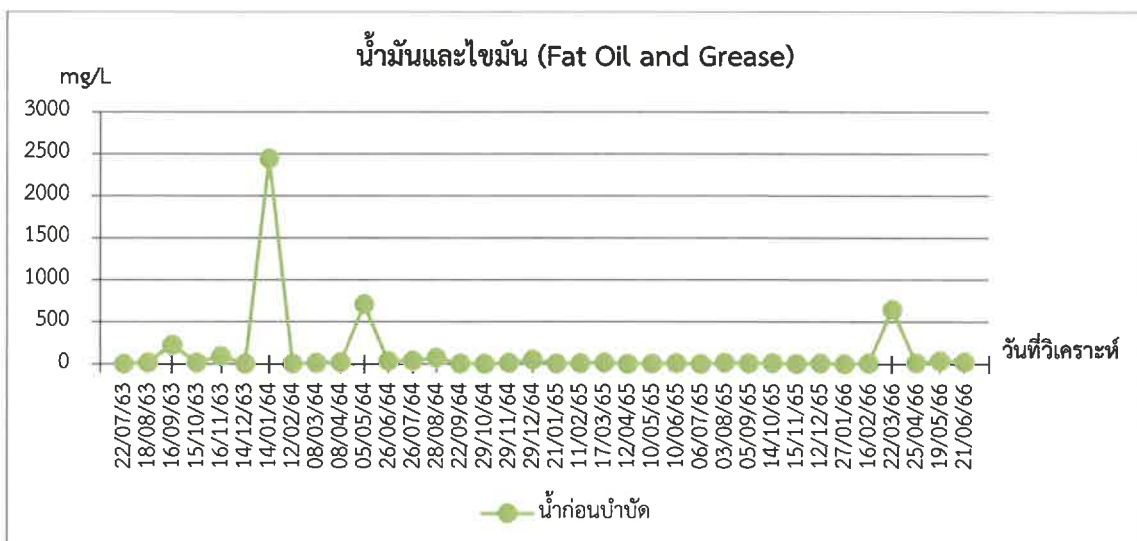
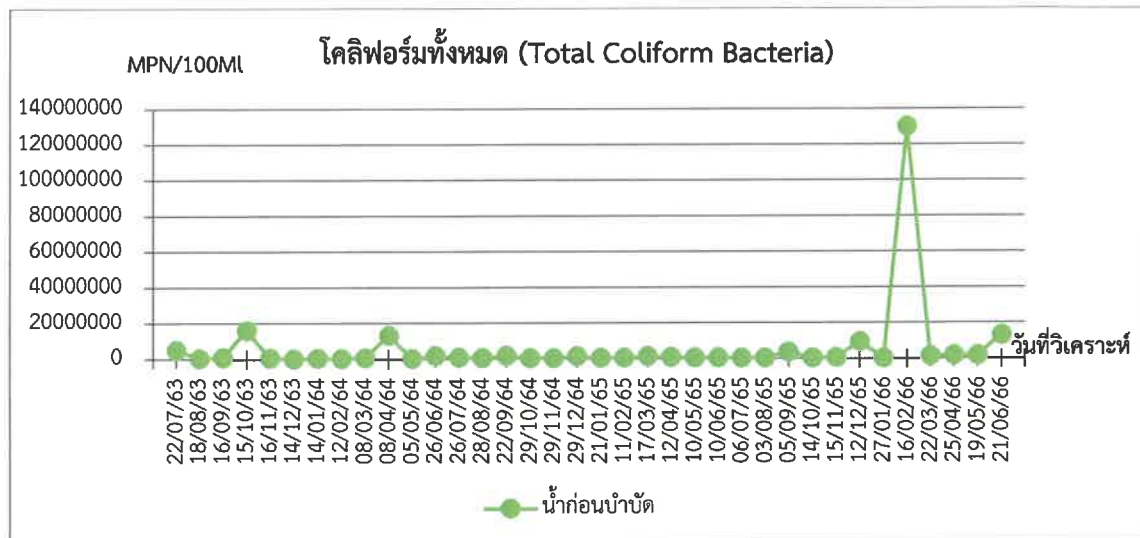
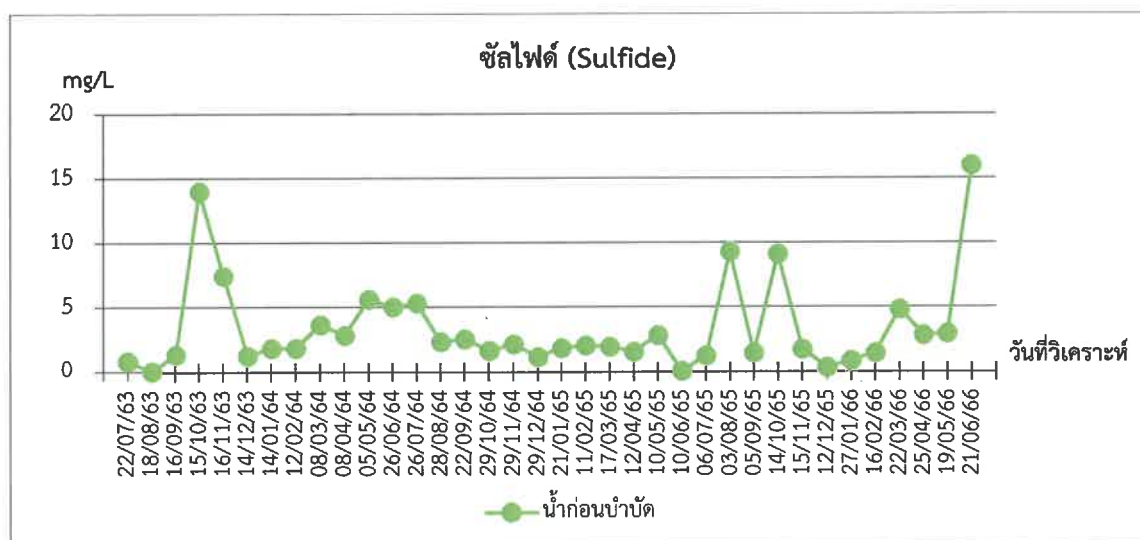
ภาพที่ 3.5.3-2 กราฟเปรียบเทียบผลการตรวจวัดคุณภาพน้ำเสียก่อนการบำบัด ปี 2563 ถึง ปัจจุบัน

เมื่อเปรียบเทียบผลการตรวจวัดคุณภาพน้ำระบบบำบัดน้ำเสียโครงการ RUNESU THONGLOR พบว่าคุณภาพน้ำหลังการบำบัด ส่วนใหญ่มีค่าอยู่ในเกณฑ์มาตรฐานตามประกาศกระทรวงทรัพยากรธรรมชาติและสิ่งแวดล้อม (พ.ศ.2548) เรื่อง กำหนดมาตรฐานควบคุมการระบายน้ำทิ้งจากอาคารบางประเภทและบางประเภท (ประเภท ข.) แสดงดังตารางที่ 3.5.3-2 และกราฟเปรียบเทียบดังภาพที่ 3.5.3-2 ถึง ภาพที่ 3.5.3-3

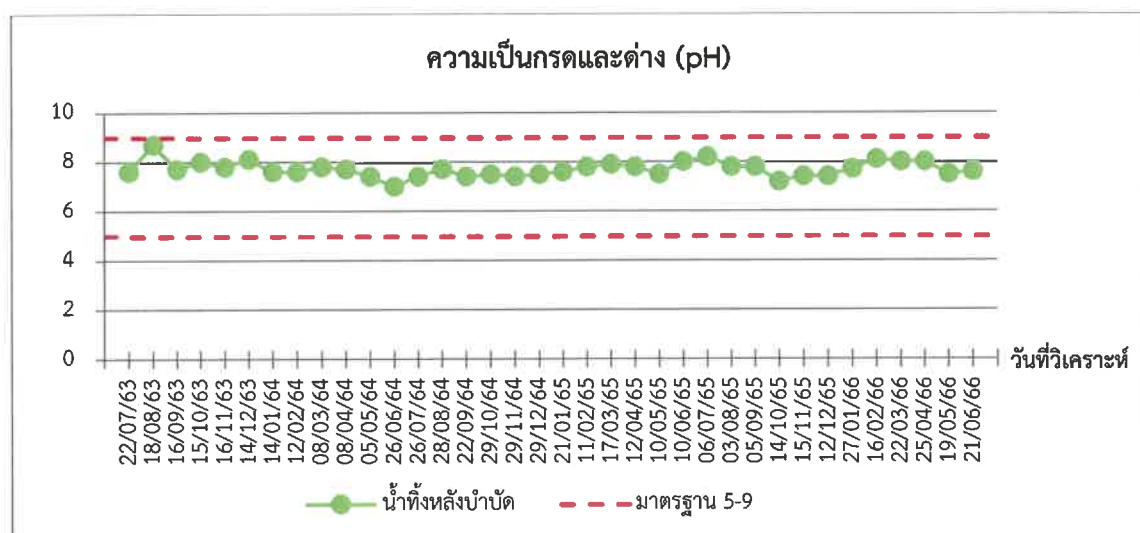
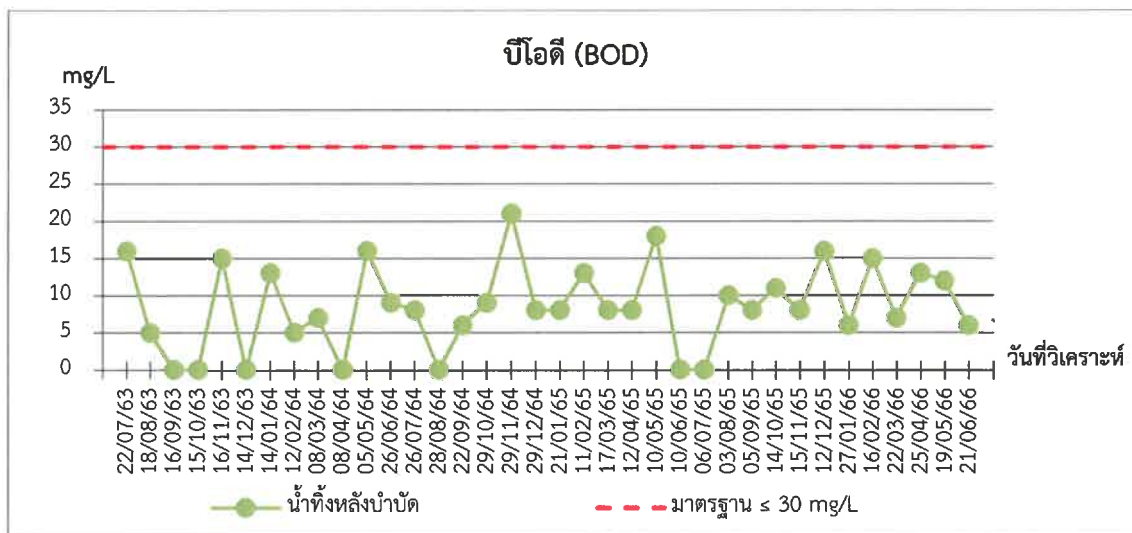
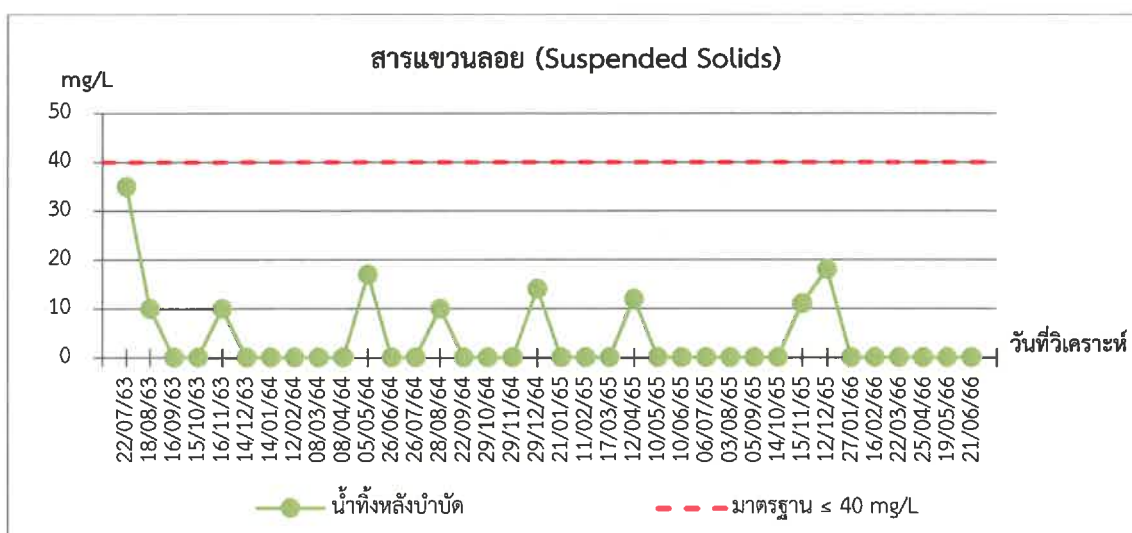
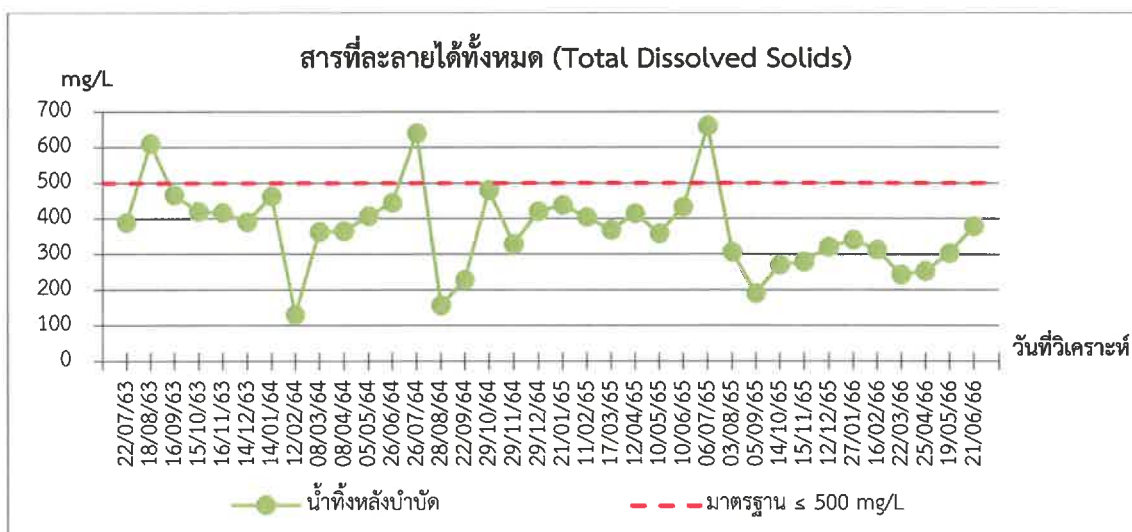
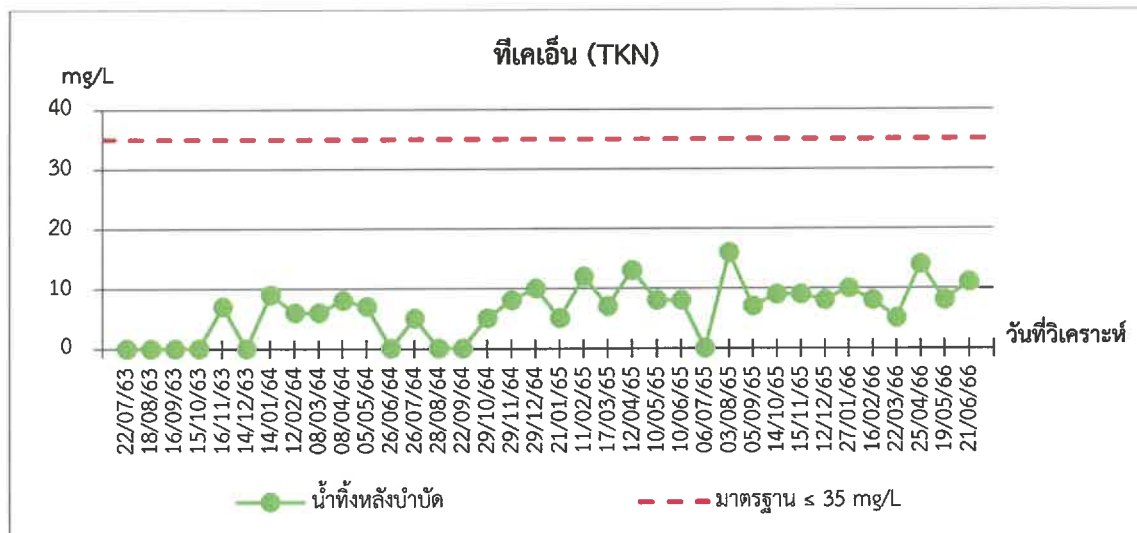
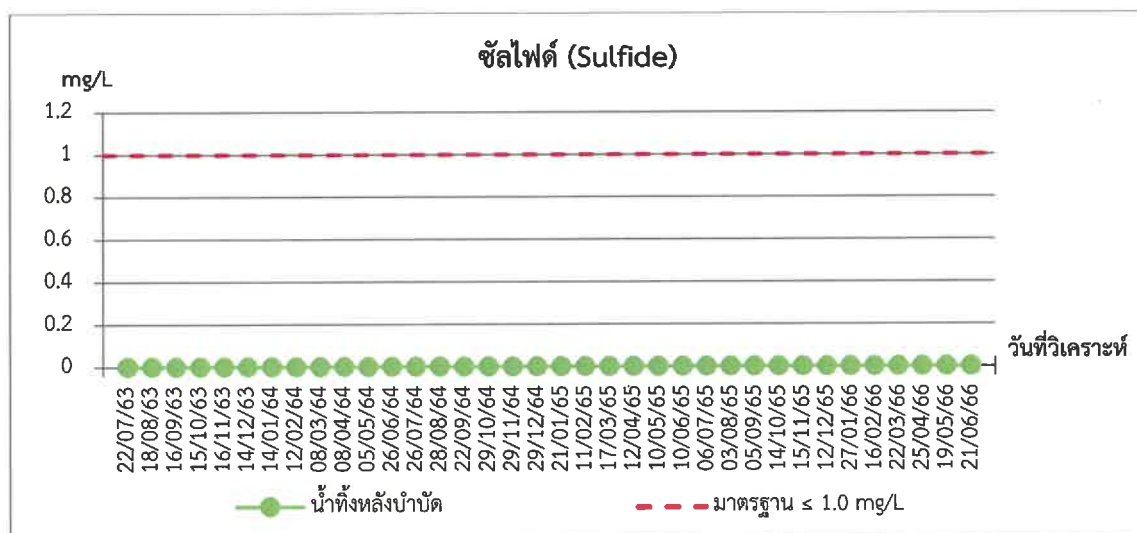
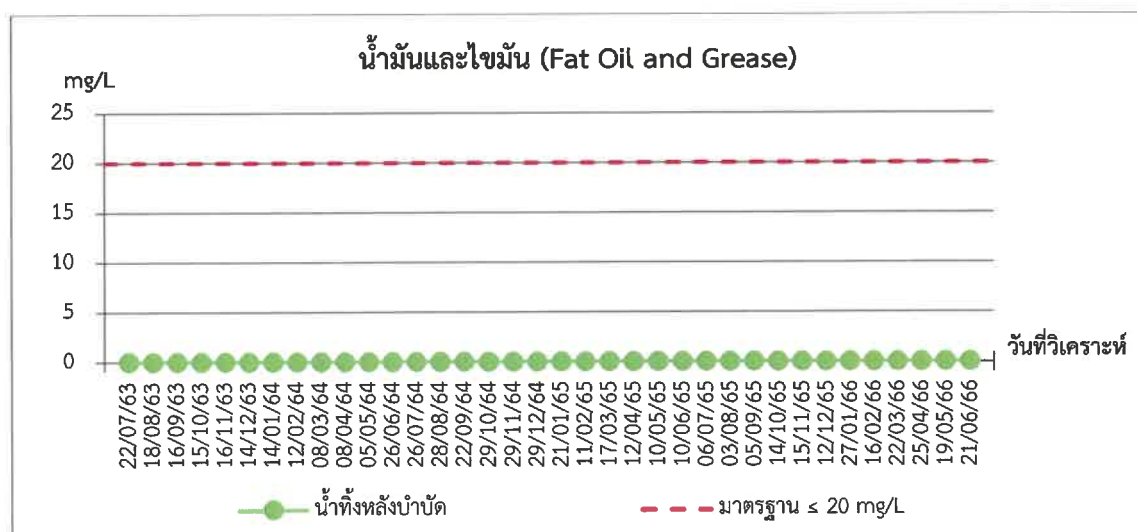
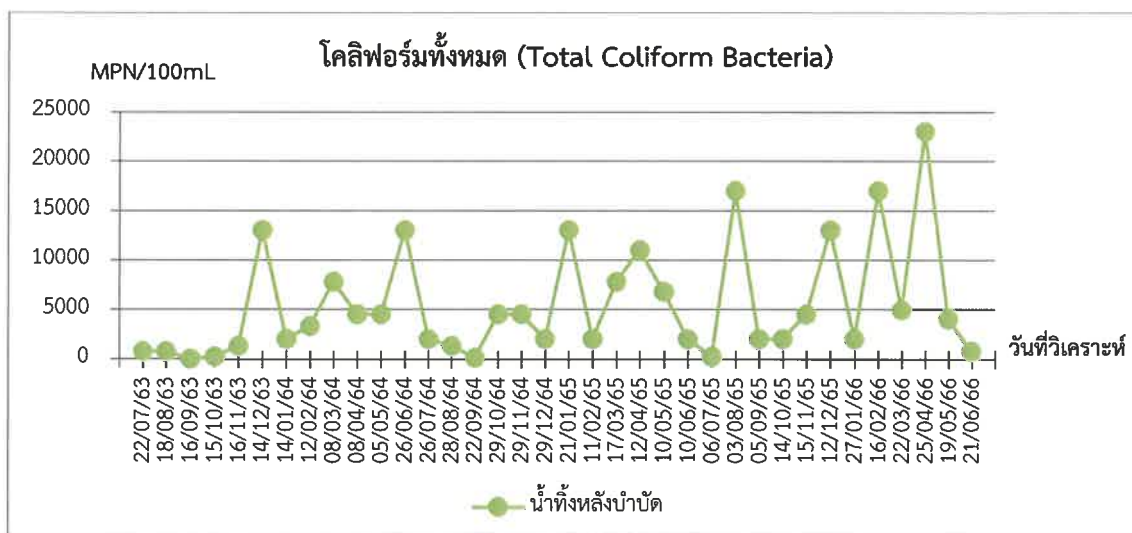
ภาพที่ 3.5.3-3 กราฟเปรียบเทียบผลการตรวจวัดคุณภาพน้ำก่อนระบายออกนอกโครงการ ปี 2563 ถึง ปัจจุบัน

จากผลการตรวจวิเคราะห์คุณภาพน้ำทิ้งหลังออกจากระบบบำบัดรวมระหว่างเดือนมกราคม ถึง มิถุนายน พ.ศ.2566 พบว่าคุณภาพน้ำหลังบำบัดทุกพารามิเตอร์อยู่ในเกณฑ์ค่ามาตรฐานตามประกาศกระทรวงทรัพยากรธรรมชาติและสิ่งแวดล้อม เรื่อง กำหนดมาตรฐานควบคุมการระบายน้ำทิ้ง จากอาคารบางประเภทและบางขนาด (ประเภท ข)

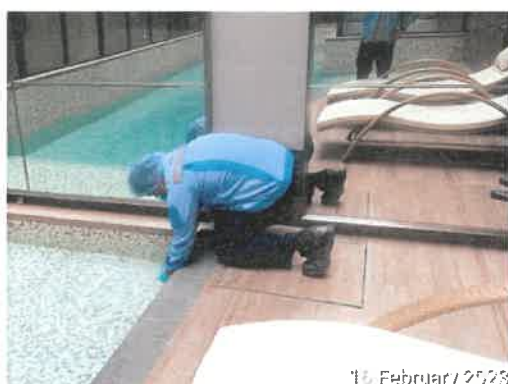
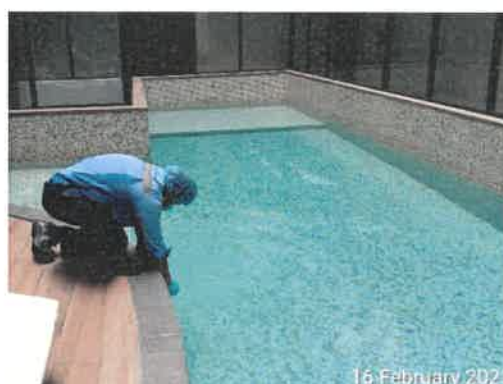
ภาพที่ 3.5.4-1 การเก็บตัวอย่างน้ำสระว่ายน้ำ

ตามมาตรการกำหนดให้มีการตรวจวัดคุณภาพน้ำสระว่ายน้ำ ที่บริเวณส่วนต้นและส่วนลึกของสระว่ายน้ำ โดย กำหนดให้มีการตรวจวิเคราะห์คุณภาพน้ำของสระว่ายน้ำตามความถี่จำนวน 2 ความถี่ คือ ความถี่ที่ 1 ตรวจวัดวันละ 1 ครั้ง ดัชนีที่ตรวจวัด ได้แก่ ความเป็นกรดด่าง (pH) และคลอรีน (Residual Chlorine) ความถี่ที่ 2 ตรวจวัดเดือนละ 1 ครั้ง พารามิเตอร์ที่ต้องตรวจวิเคราะห์ ได้แก่ Total Coliform Bacteria Fecal, Coliform Bacteria, *Escherichia coli*, *Staphylococcus aureus* และ *Pseudomonas aeruginosa* โครงการมีการตรวจวิเคราะห์คุณภาพน้ำของสระว่ายน้ำ ระหว่างเดือนมกราคม ถึง มิถุนายน พ.ศ.2566 ทั้ง 2 ความถี่ ตำแหน่งการเก็บตัวอย่างน้ำสระว่ายน้ำส่วนลึก และส่วนต้น แสดงดังภาพที่ 3.5.4-1

ส่วนต้น

ส่วนลึก

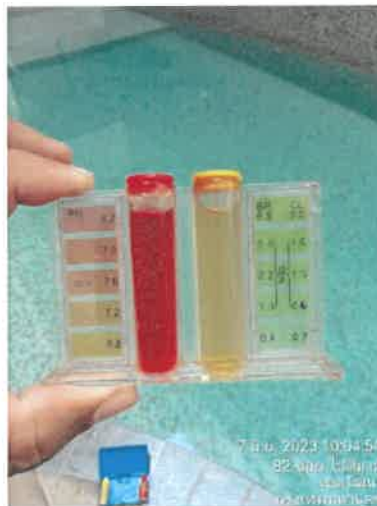
ภาพที่ 3.5.4-2 การตรวจวัด pH, CL2 สระว่ายน้ำ

ตามมาตรการติดตามตรวจสอบผลกระทบสิ่งแวดล้อมโครงการ RUNESU THONGLOR 5 กำหนดให้มีการเก็บตัวอย่าง และตรวจวัดคุณภาพน้ำบริเวณสระว่ายน้ำ จำนวน 2 จุด เป็นประจำทุกวัน วันละ 2 ครั้ง ที่บริเวณส่วนต้นและส่วนลึกของสระว่ายน้ำ โดยดัชนีที่ตรวจวัดในการตรวจวัด ดังนี้ ความเป็นกรด-ด่าง (pH) และ คลอรีนอิสระ (Free Chlorine) ทางโครงการมีการตรวจวัดค่าความเป็นกรด-ด่าง (pH) และ คลอรีนอิสระ (Free Chlorine) วันละ 1 ครั้ง ซึ่งการตรวจวัดแสดงดังภาพที่ 3.5.4-2 และผลการตรวจวัด ดังภาคผนวก ง-3
