ผลการปฏิบัติตามมาตรการป้องกันและ
แก้ไขผลกระทบสิ่งแวดล้อม

ผลการปฏิบัติตามมาตรการป้องกันและแก้ไขผลกระทบสิ่งแวดล้อม

ตารางที่ 2.2-1 มาตรการป้องกันและแก้ไขผลกระทบสิ่งแวดล้อม โครงการ Elements Srinakarin (ระยะดำเนินการ)

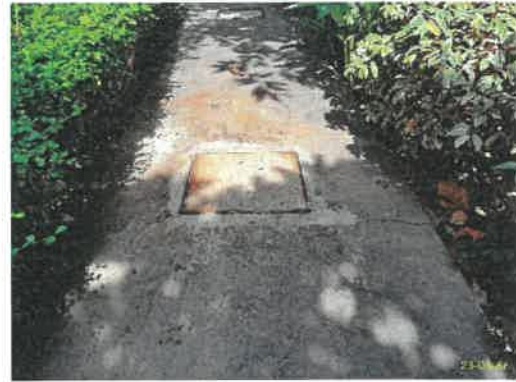
บ่อดักตะกอน

3.4 การจัดการน้ำเสียและสิ่งปฏิกูล	- จัดให้มีระบบบำบัดน้ำเสียชนิด Activated Sludge โดยจัดให้มีระบบบำบัดน้ำเสีย 1 ชุด / อาคาร น้ำทิ้งที่ออกจากระบบบำบัดจะมีค่า BOD ไม่เกิน 20 มก./ ล. ตามมาตรฐานคุณภาพน้ำทิ้งจากอาคารประเภท ก. โดยระบบบำบัดน้ำเสียอยู่บริเวณชั้นใต้ดินของแต่ละอาคาร	✓	- สำหรับอาคาร 6 และ 7 มีระบบบำบัดน้ำเสียแบบ Activated Sludge อาคารละ 1 ชุด สามารถรองรับน้ำเสียที่เกิดขึ้นในแต่ละวันได้อย่างเหมาะสม ทั้งนี้ นิติบุคคลอาคารชุด อลิမ်ปิก ศรีนครินทร์ 6-7 ยังจัดให้มีการตรวจวิเคราะห์คุณภาพน้ำทิ้งจากอาคาร เป็นประจำ	-	ภาพที่ 2.2-3 ระบบบำบัดน้ำเสีย ภาคผนวก ง-1 ผลการวิเคราะห์คุณภาพน้ำทิ้ง

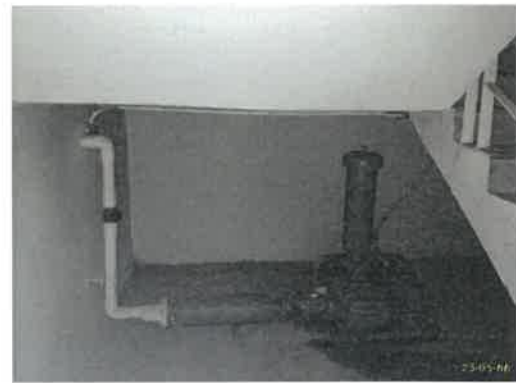
บ่อเก็บน้ำทิ้งหลังบำบัด

- ในภาวะปกติน้ำทิ้งที่ออกจากระบบบำบัดฯ จะมีการเติมคลอรีนเพื่อฆ่าเชื้อโรคก่อนนำกลับไปใช้ในการรดน้ำพื้นที่สีเขียว ส่วนในฤดูฝนน้ำทิ้งที่ผ่านการบำบัดจะระบายเข้าสู่ท่อระบายน้ำริมซอยสุภาพงษ์ 1 แยก 6 และซอยสุภาพงษ์ 8 ต่อไป	⊙	- น้ำทิ้งที่ผ่านระบบบำบัดน้ำเสียอาคาร 6 และ 7 จะไหลเข้าสู่บ่อพักน้ำเพื่อนำไปใช้รดน้ำต้นไม้บริเวณพื้นที่สีเขียวของโครงการ น้ำทิ้งส่วนเกินจะไหลออกสู่ท่อระบายน้ำริมซอยสุภาพงษ์ 1 แยก 6 และซอยสุภาพงษ์ 8 ต่อไป ทั้งนี้ น้ำทิ้งจากระบบยังไม่ได้มีการเติมคลอรีนเพื่อฆ่าเชื้อโรคก่อนนำกลับไปใช้ในการรดน้ำพื้นที่สีเขียว	ตารางที่ 4-2	ภาพที่ 2.2-3 ระบบบำบัดน้ำเสีย

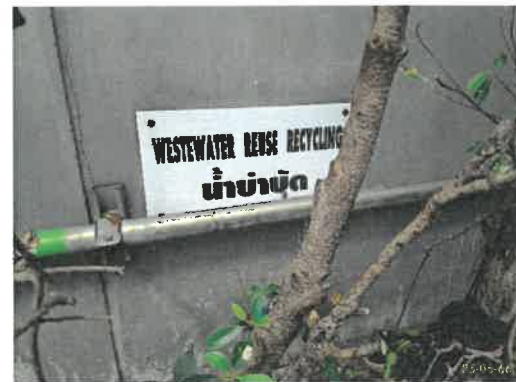
ระบบน้ำทิ้งรดน้ำต้นไม้และป้ายบอกตำแหน่ง

3.4 การจัดการน้ำเสียและสิ่งปฏิกูล (ต่อ)	- โครงการมีการต่อท่อน้ำกลับมาใช้ใหม่ไปยังจุดต่าง ๆ บนพื้นที่โครงการ มีการติดตั้งก๊อกรน้ำเป็นระยะ และที่ก๊อกรน้ำทุกก๊อกรจะติดป้าย “ก๊อกรน้ำสำหรับน้ำที่ผ่านการบำบัดจากระบบบำบัดน้ำเสีย” เพื่อป้องกันการสัมผัส และ/หรือนำน้ำไปใช้โดยปราศจากความเข้าใจที่ถูกต้อง	✓ - โครงการได้ดำเนินการต่อท่อสำหรับลำเลียงน้ำทิ้งที่ผ่านการบำบัดแล้วรดน้ำต้นไม้บริเวณพื้นที่สีเขียวของโครงการผ่านทางก๊อกรน้ำตามจุดต่าง ๆ พร้อมทั้งติดตั้งป้ายระบุ “น้ำบำบัด” เพื่อป้องกันการสัมผัส หรือนำน้ำไปใช้โดยปราศจากความเข้าใจที่ถูกต้อง	-	ภาพที่ 2.2-3 ระบบบำบัดน้ำเสีย

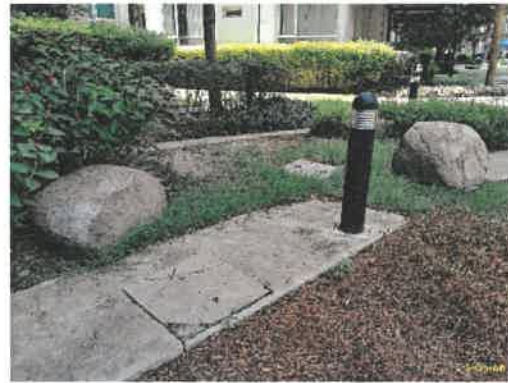
บ่อดกตะกอน

- ในการปฏิบัติงานให้ปฏิบัติตามคู่มือการดูแลระบบบำบัดน้ำเสียอย่างเคร่งครัด	✓ - เจ้าหน้าที่ของนิติบุคคลอาคารชุด อีลิเมนต์ ศรีนครินทร์ 6-7 ได้ดำเนินการตรวจสอบการทำงานของระบบบำบัดน้ำเสียของอาคาร 6 และ 7 เป็นประจำทุกวัน โดยอาศัยประสบการณ์วิชาชีพ และศึกษาจากข้อมูลการดูแลระบบบำบัดน้ำเสียจากผู้ผลิตและคู่มือ	-	ภาพที่ 2.2-3 ระบบบำบัดน้ำเสีย

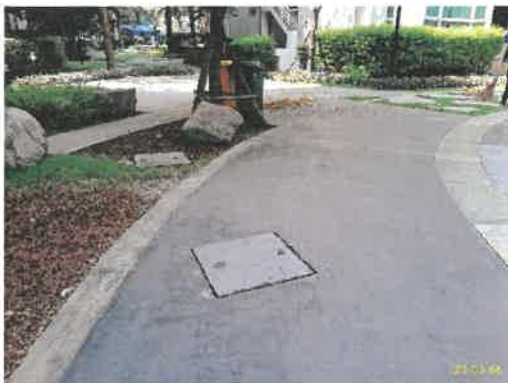
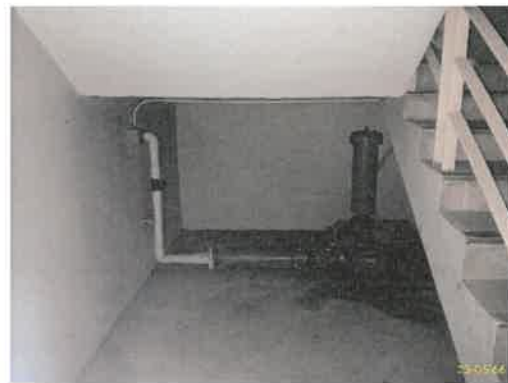
บ่อเติมอากาศ

3.4 การจัดการน้ำเสียและสิ่งปฏิกูล (ต่อ)	- หมั่นตรวจสอบประสิทธิภาพของระบบบำบัดน้ำเสียและอุปกรณ์ต่าง ๆ เป็นประจำ ตามข้อกำหนดของผู้ออกแบบ/ผลิระบบหรืออุปกรณ์	✓ - เจ้าหน้าที่ของนิติบุคคลอาคารชุด อีลีเมนต์ ศรีนครินทร์ 6-7 ได้ดำเนินการตรวจสอบการทำงานของระบบบำบัดน้ำเสียของอาคาร 6 และ 7 เป็นประจำทุกวัน หากพบความผิดปกติเจ้าหน้าที่จะดำเนินการซ่อมแซมแก้ไข	-	ภาพที่ 2.2-3 ระบบบำบัดน้ำเสีย ภาคผนวก ค - 1 ตรวจสอบระบบ สาธารณสุขโรค

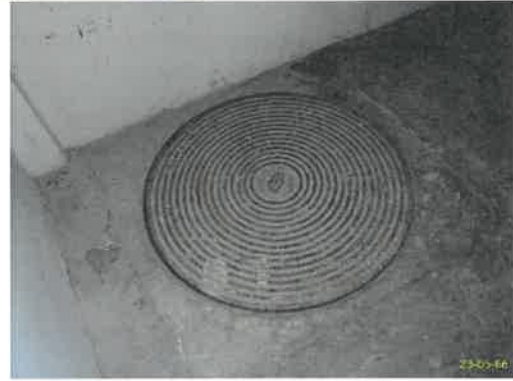
ระบบปั๊มน้ำใช้และถังเก็บสำรองน้ำชั้นใต้ดิน อาคาร 6

- จัดให้มีถังเก็บน้ำใช้ใต้ดิน และถังเก็บน้ำบนชั้นดาดฟ้ารวมปริมาตรน้ำกักเก็บ 1,282 ลบ.ม.ซึ่งสามารถสำรองน้ำใช้ได้ 1.7 วัน ในกรณีที่การจ่ายน้ำของกปน.มีปัญหาขัดข้อง	✓ - สำหรับอาคาร 6 และ 7 น้ำจากการประปานครหลวงจะถูกนำมาเก็บไว้ในถังเก็บน้ำใต้ดิน จากนั้นจะทำการสูบโดยใช้เครื่องสูบน้ำ สูบน้ำจากถังเก็บน้ำชั้นใต้ดินไปยังถังเก็บน้ำชั้นหลังคา และจ่ายน้ำให้กับพื้นที่ใช้สอยส่วนต่าง ๆ ของอาคาร	-	ภาพที่ 2.2-6 ระบบน้ำใช้

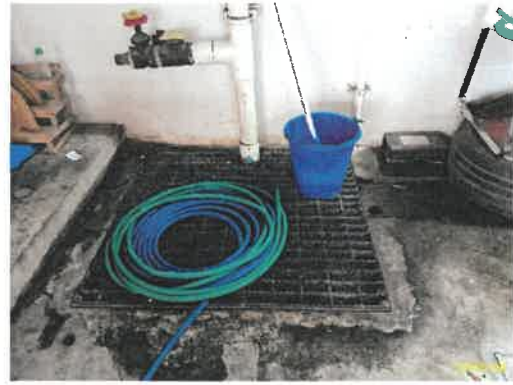
ระบบระบายน้ำขั้นใต้ดิน

3.5 การระบายน้ำ และป้องกันน้ำท่วม	- โครงการมีท่อระบายน้ำ/รางระบายน้ำ บริเวณทางลาดลงสู่ที่จอดรถชั้นใต้ดินและบริเวณลานจอดรถชั้นใต้ดิน เพื่อรองรับน้ำหลาก	✓ - บริเวณพื้นที่จอดรถชั้นใต้ดินอาคาร 6 และ 7 มีรางระบายน้ำเพื่อรองรับน้ำหลากบริเวณทางลาดลงสู่ที่จอดรถชั้นใต้ดินและบริเวณลานจอดรถชั้นใต้ดิน	-	ภาพที่ 2.2-9 ระบบระบายน้ำ

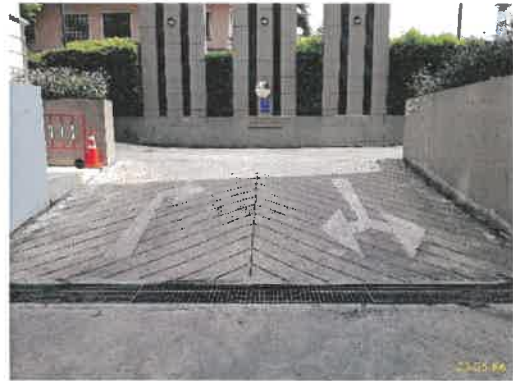
รางระบายน้ำฝน

- ทำความสะอาดรางระบายน้ำบริเวณพื้นที่โครงการเป็นประจำอย่างน้อยทุก 3 เดือน และในช่วงก่อนเข้าฤดูฝน	✓ - โครงการได้มอบหมายให้เจ้าหน้าที่คอยตรวจสอบดูแลการระบายน้ำภายในโครงการอย่างสม่ำเสมอ และหากพบการอุดตันจะดำเนินการทำความสะอาด/แก้ไขอย่างเร่งด่วน	-	ภาพที่ 2.2-8 ตรวจสอบระบบสาธารณูปโภค

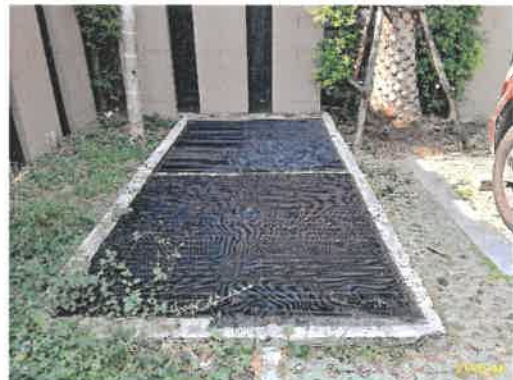
บ่อพักน้ำสุดท้ายบริเวณด้านหน้า
ภาพที่ 2.2-9 ระบบระบายน้ำ

- จัดให้มีการควบคุมการระบายน้ำของโครงการด้วยบ่อหน่วงน้ำใต้ดินจำนวน 4 บ่อ ปริมาตรกักเก็บรวม 800 ลบ.ม. เพื่อชะลอน้ำเป็นการชั่วคราวในกรณีที่ ต้องมีการระบายออกจะใช้เครื่องสูบน้ำขนาดความสามารถ 0.05 ลบ.ม./วินาที จำนวน 2 เครื่อง (ใช้งาน 1 เครื่องสำรอง 1 เครื่อง)	✓ - โครงการมีการหน่วงน้ำฝนภายในเส้นท่อระบายน้ำ และอาศัยการทำงานของเครื่องสูบน้ำในการควบคุมอัตราการระบายน้ำออกจากโครงการ พร้อมทั้งมีการติดตั้งประตูน้ำ บริเวณบ่อพักน้ำสุดท้ายก่อนระบายออกนอกโครงการ ด้านซอยสุภาพงษ์ 1 แยก 6 เพื่อเป็นการหน่วงน้ำไว้ในบ่อพักน้ำของโครงการอีกทางหนึ่ง	-	ภาพที่ 2.2-9 ระบบระบายน้ำ

3.5 การระบายน้ำ และป้องกันน้ำท่วม (ต่อ)	- อัตราการระบายน้ำออกสู่ท่อระบายน้ำริมซอยสุภาพงษ์ 8 มีค่าสูงสุด 0.0501 ลบ.ม./วินาที อัตราการระบายน้ำออกสู่ท่อระบายน้ำริมซอยสุภาพงษ์ 1 แยก 6 มีค่าสูงสุด 0.056 ลบ.ม./วินาที รวมอัตราการระบายน้ำออก 0.1061 ลบ.ม./วินาที ซึ่งไม่เกินอัตราการระบายน้ำก่อนพัฒนา (0.1450 ลบ.ม./วินาที)	✓ - โครงการมีการท่อน้ำฝนภายในเส้นท่อระบายน้ำ และอาศัยการทำงานของเครื่องสูบน้ำในการควบคุมอัตราการระบายน้ำออกจากโครงการ เพื่อควบคุมปริมาณการระบายน้ำไม่ให้เกิดอัตราการระบายน้ำก่อนพัฒนา	-	ภาพที่ 2.2-9 ระบบระบายน้ำ

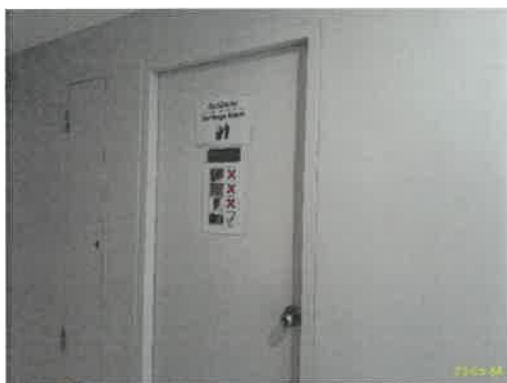
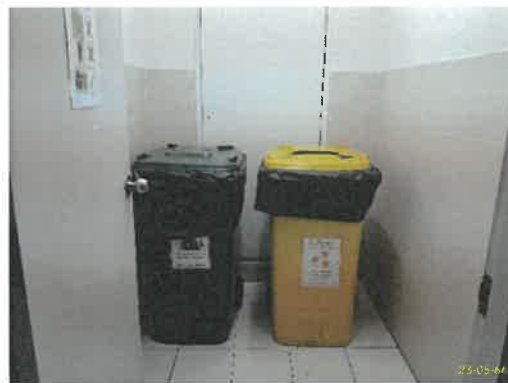
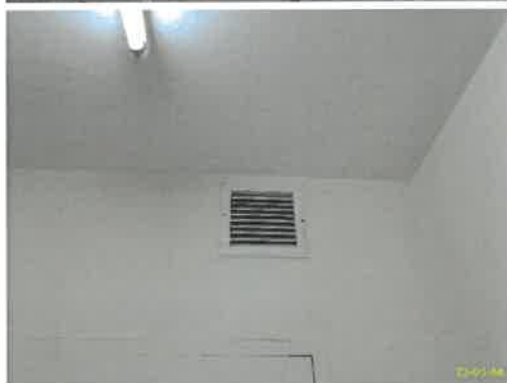
ห้องพักมูลฝอยประจำชั้นและภาชนะรองรับมูลฝอยอาคาร 6

3.6 การจัดการขยะมูลฝอย	- ในแต่ละชั้นของอาคารจัดให้มีห้องพักขยะขนาด 7.40 ตร.ม. ภายในมีถังขยะจำนวน 4 ถัง ประกอบด้วยถังขยะเปียก ถังขยะแห้ง ถังขยะ recycle และถังขยะอันตราย	⊙ - สำหรับอาคาร 6 และ 7 มีห้องพักขยะประจำชั้นอยู่บริเวณใกล้กับลิฟต์โดยสาร ภายในมีภาชนะสำหรับรองรับมูลฝอย จำนวน 2 ถัง ขนาด 120 ลิตร แบ่งเป็น ภาชนะรองรับมูลฝอยเปียก และภาชนะรองรับมูลฝอยทั่วไป	ตารางที่ 4-2	ภาพที่ 2.2-10 ห้องพักมูลฝอย

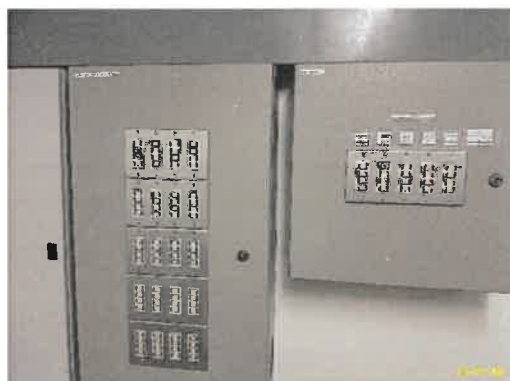
ตู้ควบคุมการเปิด-ปิดไฟส่องสว่าง

3.7 ระบบไฟฟ้า	- มาตรการในการประหยัดพลังงาน ระบบไฟส่องสว่าง <ul style="list-style-type: none"> • ออกแบบติดตั้งชุด Power Monitoring ที่ตู้ MDB สำหรับวัดค่าพลังงานค่าต่าง ๆ และบันทึกค่าที่อ่านได้ ทั้งนี้เพื่อให้สะดวกสำหรับการอ่าน และบันทึกค่า รวมทั้งสะดวกสำหรับการอนุรักษ์พลังงานในอนาคต • ในการออกแบบระบบไฟฟ้าแสงสว่าง ต้องเลือกใช้อุปกรณ์ที่ให้ประสิทธิภาพสูงสุด ประหยัดพลังงานและถูกต้องตามพ.ร.บ.การส่งเสริมการอนุรักษ์พลังงาน • ออกแบบดวงโคมให้ใช้ชนิดที่มีแผ่นช่วยสะท้อนและกระจายแสงแบบอลูมิเนียม เพื่อให้กระจายแสงได้สม่ำเสมอทุกพื้นที่และได้ประสิทธิภาพสูงสุด การติดตั้งเป็นแบบฝังฝ้าและติดลอยตามพื้นที่ทำงานหรือ พื้นที่ใช้งานต่าง ๆ โดยจัดให้มีความสว่างเฉลี่ยตามมาตรฐานสากลและประหยัดพลังงาน • หลอดไฟฟ้าออกแบบให้ใช้หลอดรุ่นใหม่ชนิดประหยัดพลังงาน และให้ความสว่างของหลอดสูงสุด เพื่อประหยัดการใช้พลังงาน 	✓ - นิติบุคคลอาคารชุด อีลีเมนต์ ศรีนครินทร์ 6-7 ได้ดำเนินการตามมาตรการด้านระบบไฟฟ้า และการประหยัดพลังงานอย่างเคร่งครัด อาทิ เช่น การใช้หลอดไฟฟ้าประหยัดพลังงาน การออกแบบดวงโคมให้ใช้ชนิดที่มีแผ่นช่วยสะท้อนและกระจายแสง การใช้ระบบ Two Wire Remote สำหรับเปิด-ปิดไฟอาคาร การทำความสะอาดเครื่องปรับอากาศเป็นประจำอย่างสม่ำเสมอ ปลุกต้นไม้ในทุกทิศรอบอาคาร การติดตั้งสวิตช์ ตรวจสอบความเคลื่อนไหว ติดป้ายประกาศวิธีประหยัดพลังงานให้ผู้พัก อาศัยทราบ การใช้เครื่องปรับอากาศแบบติดฉลากประหยัดไฟ และเปิดอุณหภูมิ 25 องศาเซลเซียส ออกแบบพื้นที่ในอาคารให้มีพื้นที่รับแสงจากธรรมชาติ เป็นต้น	-	ภาพที่ 2.2-1 พื้นที่สีเขียวโครงการ ภาพที่ 2.2-7 การรณรงค์/ประชาสัมพันธ์ ภาพที่ 2.2-8 ตรวจสอบระบบสาธารณูปโภค ภาพที่ 2.2-12 การอนุรักษ์พลังงาน

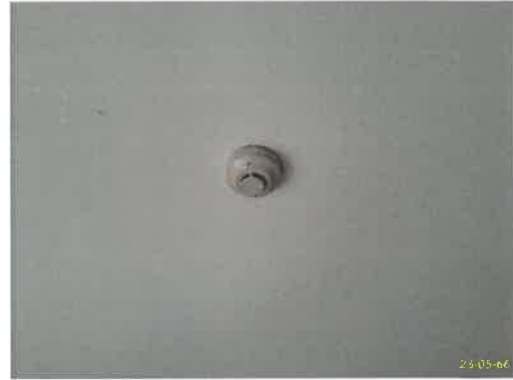
3.9 การป้องกันและระงับอัคคีภัย	- จัดให้มีระบบป้องกันและระงับอัคคีภัยของโครงการดังนี้ (1) ระบบน้ำดับเพลิง • ระบบท่อยืน (Stand Pipe System) ใช้ระบบท่อยืนเปียก (Wet Pipe System) ซึ่งเป็นระบบที่มีน้ำอยู่ภายในท่อที่มีความดันพร้อมใช้งานตลอดเวลา โดยจะติดตั้งจากชั้นล่างสุดไปจนถึงชั้นบนสุดของอาคารเชื่อมกับท่อเมนส่งน้ำและหัวรับน้ำดับเพลิงภายนอกอาคาร ซึ่งในขณะที่เกิดเพลิงไหม้จะใช้เครื่องสูบน้ำดับเพลิง (Fire Pump) • ตู้สายน้ำดับเพลิง (Fire Hose Cabinet) ประกอบด้วยหัวต่อสายฉีดน้ำดับเพลิงชนิดหัวต่อสวมเร็ว Ø 2 ½ นิ้ว พร้อมสายฉีดน้ำดับเพลิงขนาด Ø 1 นิ้ว ยาว 30 ม. และภายในตู้จะมีถังดับเพลิงแบบมือถือขนาด 10 ปอนด์ โดยจะติดตั้งบริเวณบันไดหนีไฟ และโถงลิฟท์ ทุกชั้นทุกอาคาร • น้ำสำรองดับเพลิง โครงการได้จัดให้มีน้ำสำรองสำหรับดับเพลิงไว้	⊙	- โครงการติดตั้งระบบป้องกันและระงับอัคคีภัย ประกอบไปด้วยระบบน้ำดับเพลิง ได้แก่ ท่อยืน หัวรับน้ำดับเพลิงภายนอกอาคาร (FDC) ตู้เก็บสายฉีดน้ำดับเพลิงพร้อมอุปกรณ์ (FHC) ถังดับเพลิงเคมีแบบมือถือ และระบบเตือนอัคคีภัย ได้แก่ แผงควบคุมระบบสัญญาณแจ้งเหตุ ชุดกดแจ้งเหตุ เครื่องตรวจจับควัน เครื่องตรวจจับความร้อน อีกทั้งระบบสนับสนุนการหนีไฟ เช่น บันไดทางหนีไฟ ป้ายทางหนีไฟ แผนผังเส้นทางหนีไฟ ไฟฉุกเฉิน เป็นต้น ซึ่งระบบต่าง ๆ ได้รับการติดตั้งโดยอยู่บนพื้นฐานของกฎหมายที่เกี่ยวข้อง โดยปัจจุบันระบบดังกล่าวมีการทำงานอย่างมีประสิทธิภาพและมีการตรวจสอบ/บำรุงรักษาเป็นประจำ	ตารางที่ 4-2	ภาพที่ 2.2-13 การป้องกันและระงับอัคคีภัย

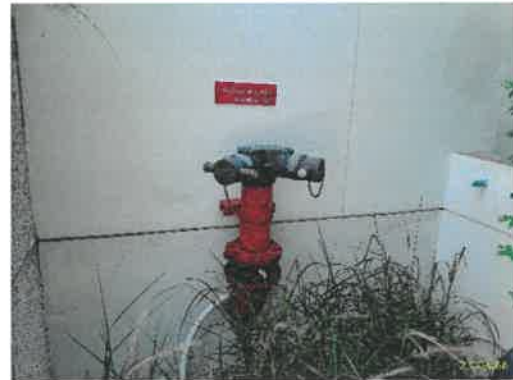
หัวรับน้ำดับเพลิงอาคาร 6

- โครงการจัดให้มีหัวรับน้ำดับเพลิงเส้นทางเดินรถดับเพลิงและจุดจอดรถดับเพลิงเพื่ออำนวยความสะดวกให้กับเจ้าหน้าที่ที่เข้ามาปฏิบัติงาน	✓	- โครงการมีหัวรับน้ำดับเพลิงตามแนวรั้วโครงการ และหัวรับน้ำดับเพลิงประจำอาคาร พร้อมด้วยเส้นทางเดินรถดับเพลิงและจุดจอดรถดับเพลิงเพื่ออำนวยความสะดวกให้กับเจ้าหน้าที่ที่เข้ามาปฏิบัติงาน	-	ภาพที่ 2.2-13 การป้องกันและระงับอัคคีภัย

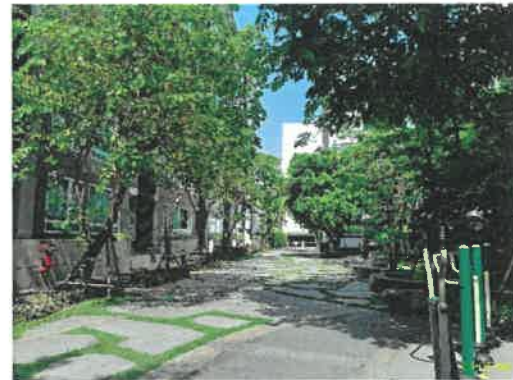
จุดรวมพล

- จัดให้มีจุดรวมคนบริเวณระหว่างอาคารจำนวน 9 จุด ขนาดพื้นที่รวม 920 ตร.ม. คิดเป็นสัดส่วนพื้นที่ต่อผู้พักอาศัย 0.25 ตร.ม./คน (ผู้พักอาศัย 3,719 คน)	✓	- ปัจจุบันโครงการมีจุดรวมพล จำนวน 2 จุด อยู่บริเวณใกล้กับทางเข้า-ออก โครงการ ซึ่งมีการปรับเปลี่ยนจากตำแหน่งที่ระบุในรายงาน เนื่องจากพื้นที่ดังกล่าวมีความเหมาะสมสำหรับการเคลื่อนย้ายและซักซ้อมการอพยพมากกว่า	-	ภาพที่ 2.2-13 การป้องกันและระงับอัคคีภัย
