ผลการปฏิบัติตามมาตรการติดตาม  
ตรวจสอบผลกระทบสิ่งแวดล้อม

## บทที่ 3

## ผลการปฏิบัติตามมาตรการติดตามตรวจสอบผลกระทบสิ่งแวดล้อม

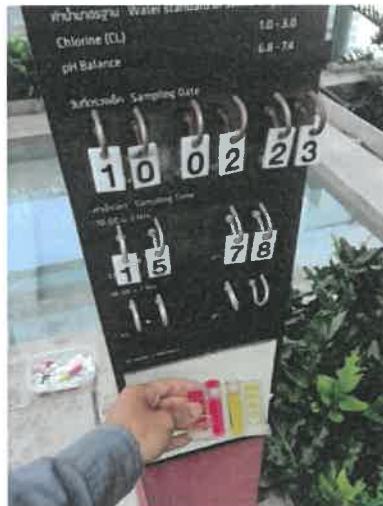
ภาพที่ 3.5.4-2 การตรวจวัด pH, CL2 สระว่ายน้ำ

ตามมาตรการติดตามตรวจสอบผลกระทบสิ่งแวดล้อมโครงการ แอชตัน สील กำหนดให้มีการเก็บตัวอย่าง และตรวจวัดคุณภาพน้ำบริเวณสระว่ายน้ำ จำนวน 2 จุดเป็นประจำทุกวัน วันละ 2 ครั้ง ที่บริเวณส่วนต้นและส่วนลึกของสระว่ายน้ำ โดยดัชนีที่ตรวจวัดในการตรวจวัด ดังนี้ ความเป็นกรด-ด่าง (pH) และ คลอรีนอิสระ (Free Chlorine) ช่วงเดือนมีนาคม ถึง มิถุนายน พ.ศ.2566 โครงการมีการปิดปรับปรุงสระว่ายน้ำ ซึ่งการตรวจวัดแสดงดังภาพที่ 3.5.4-2 และผลการตรวจวัด ดังภาคผนวก ง-3
