## สรุปมาตรการป้องกันและแก้ไข ผลกระทบสิ่งแวดล้อม และ มาตรการติดตามตรวจสอบ คุณภาพสิ่งแวดล้อม

# สรุปมาตรการป้องกันและแก้ไขผลกระทบสิ่งแวดล้อม และมาตรการติดตามตรวจสอบคุณภาพสิ่งแวดล้อม

จากผลการพิจารณารายงานผลการปฏิบัติตามมาตรการป้องกันและแก้ไขผลกระทบสิ่งแวดล้อม และมาตรการติดตามตรวจสอบคุณภาพสิ่งแวดล้อม โครงการเหมืองแร่ชนิดแร่พลูมไรต์ ประทานบัตรที่ 33971/16479 ร่วมแผนผังการทำเหมืองโครงการเดียวกันกับประทานบัตรที่ 33972/16480 ของบริษัท เหมืองแร่พนมทวน จำกัด ตั้งอยู่ที่ หมู่ที่ 3 ตำบลหนองนกแก้ว อำเภอเลาขวัญ และหมู่ที่ 8 ตำบลวังไผ่ อำเภอห้วยกระเจา จังหวัดกาญจนบุรี ออกโดยสำนักงานนโยบายและแผนทรัพยากรธรรมชาติและสิ่งแวดล้อม ตามหนังสือที่ ทส 1010.2/10713 ลงวันที่ 17 สิงหาคม 2563 พร้อมทั้งการออกสำรวจพื้นที่และศึกษาข้อมูลที่ได้ตามสภาพในปัจจุบัน สรุปประเด็นที่สำคัญได้ดังต่อไปนี้

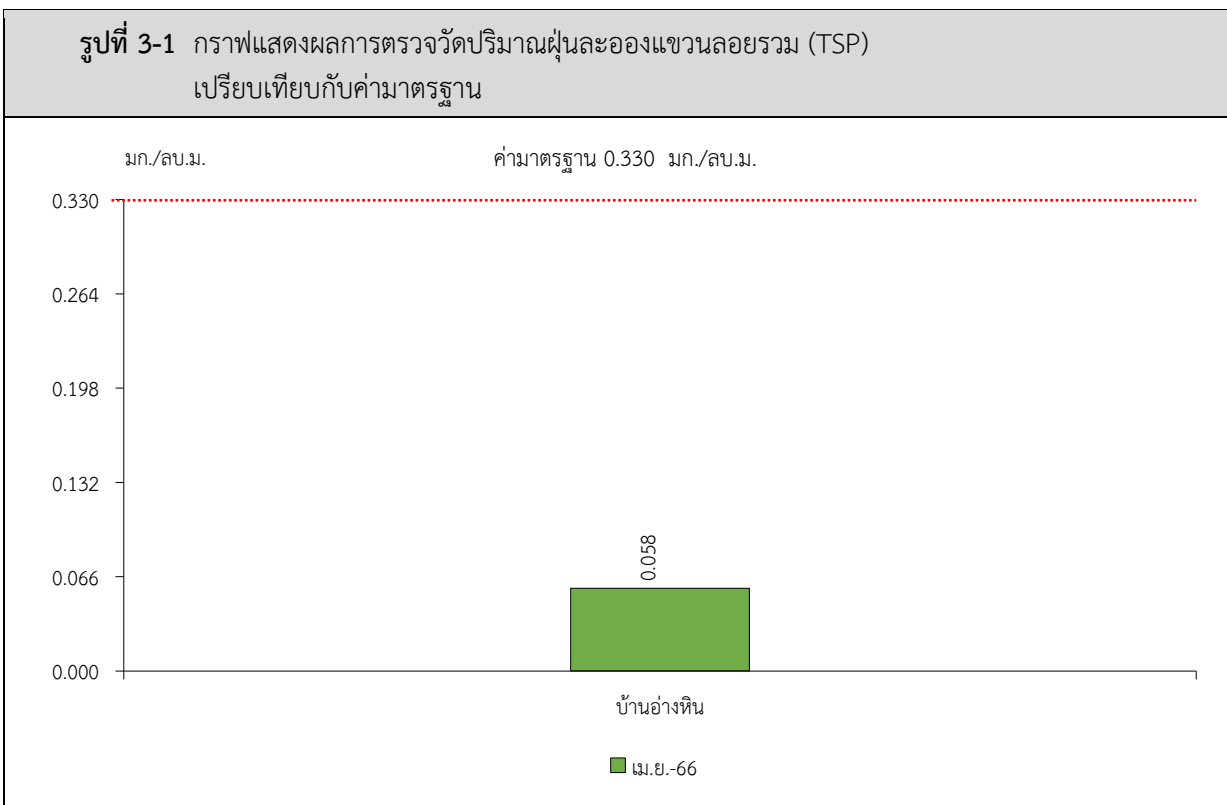
จากข้อมูลผลการตรวจวัดคุณภาพอากาศในรูปปริมาณฝุ่นละอองแขวนลอยรวม (TSP) โครงการเหมืองแร่ชนิดแร่พลูมไรต์ ประทานบัตรที่ 33971/16479 ร่วมแผนผังการทำเหมืองโครงการเดียวกันกับประทานบัตรที่ 33972/16480 ของบริษัท เหมืองแร่พนมทวน จำกัด จำนวน 1 สถานี คือ บริเวณบ้านอ่างหิน ระหว่างวันที่ 20-23 เมษายน 2566 พบว่า ผลการตรวจวัดปริมาณฝุ่นละอองแขวนลอยรวม (TSP) สูงสุด มีค่าเท่ากับ 0.058 มิลลิกรัมต่อลูกบาศก์เมตร เมื่อนำมาเปรียบเทียบกับค่ามาตรฐาน พบว่า ผลการตรวจวัดมีค่าอยู่ในเกณฑ์มาตรฐานตามประกาศคณะกรรมการสิ่งแวดล้อมแห่งชาติ ฉบับที่ 24 (พ.ศ. 2547) เรื่อง กำหนดมาตรฐานคุณภาพอากาศในบรรยากาศโดยทั่วไป ประกาศในราชกิจจานุเบกษา เล่ม 121 ตอนพิเศษ 104 ง ประกาศ ณ วันที่ 9 สิงหาคม พ.ศ. 2547 ที่กำหนดปริมาณฝุ่นละอองแขวนลอยรวม (TSP) ไว้ไม่เกิน 0.330 มิลลิกรัมต่อลูกบาศก์เมตร สรุปผลการตรวจวัดดังตารางที่ 3-1 และรูปที่ 3-1

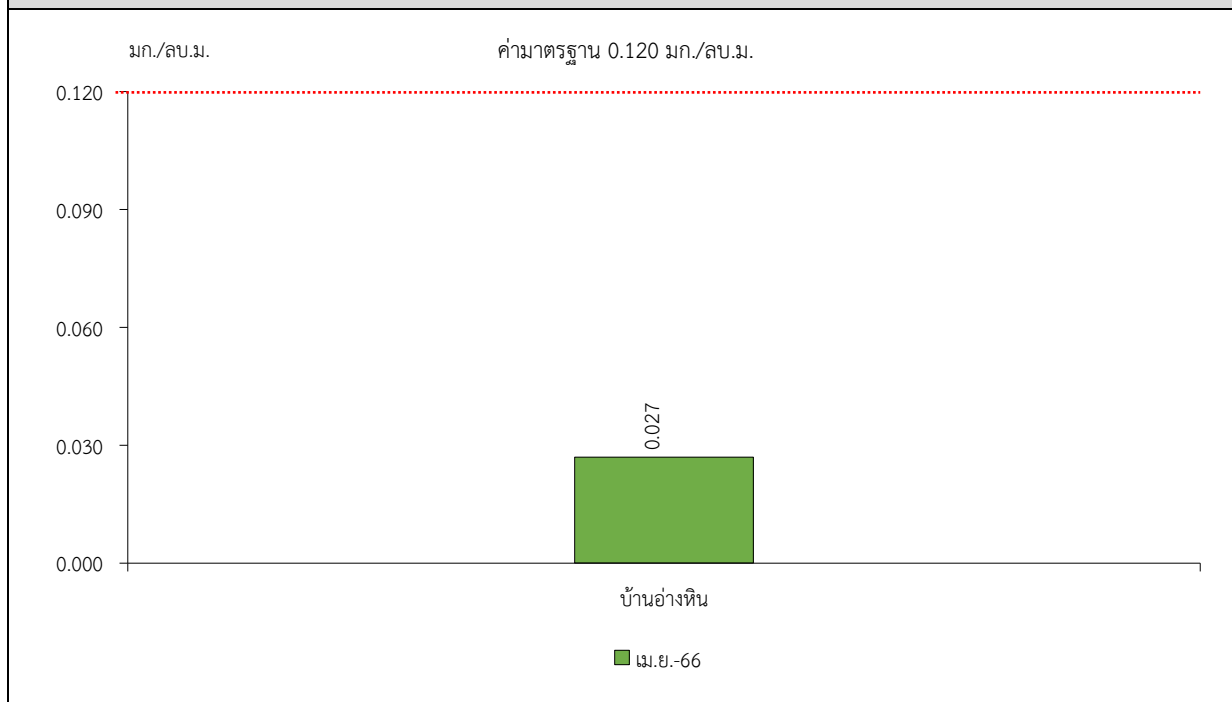
**รูปที่ 3-2** กราฟแสดงผลการตรวจวัดปริมาณฝุ่นละอองขนาดเล็กกว่า 10 ไมครอน (PM-10)  
เปรียบเทียบกับค่ามาตรฐาน

สถานี คือบริเวณบ้านอ่างหิน ระหว่างวันที่ 20-23 เมษายน 2566 พบว่า ผลการตรวจวัดปริมาณฝุ่นละอองขนาดเล็กกว่า 10 ไมครอน (PM-10) สูงสุด มีค่าเท่ากับ 0.027 มิลลิกรัมต่อลูกบาศก์เมตร เมื่อนำมาเปรียบเทียบกับค่ามาตรฐาน พบว่า ผลการตรวจวัดมีค่าอยู่ในเกณฑ์มาตรฐานตามประกาศคณะกรรมการสิ่งแวดล้อมแห่งชาติ ฉบับที่ 24 (พ.ศ. 2547) เรื่อง กำหนดมาตรฐานคุณภาพอากาศในบรรยากาศโดยทั่วไป ประกาศในราชกิจจานุเบกษา เล่ม 121 ตอนพิเศษ 104 ง ประกาศ ณ วันที่ 9 สิงหาคม พ.ศ. 2547 ที่กำหนดปริมาณฝุ่นละอองขนาดเล็กกว่า 10 ไมครอน (PM-10) ไว้ไม่เกิน 0.120 มิลลิกรัมต่อลูกบาศก์เมตร สรุปผลการตรวจวัดดังตารางที่ 3-1 และรูปที่ 3-2

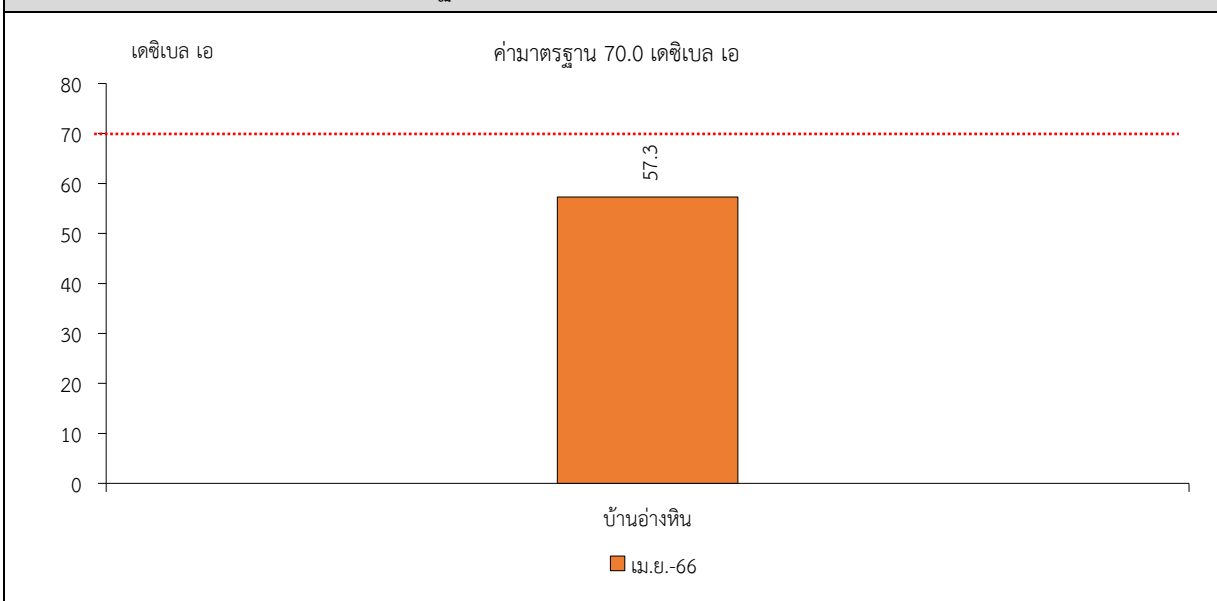
รูปที่ 3-3 กราฟสรุปผลการตรวจวัดระดับเสียงเฉลี่ย 24 ชั่วโมง (Leq 24 hrs.)  
เปรียบเทียบกับค่ามาตรฐาน

จากข้อมูลผลการตรวจวัดระดับเสียงเฉลี่ย 24 ชั่วโมง (Leq 24 hrs.) โครงการเหมืองแร่ชนิดแร่พลูมไรต์ ประทานบัตรที่ 33971/16479 ร่วมแผนผังการทำเหมืองโครงการเดียวกันกับประทานบัตรที่ 33972/16480 ของบริษัท เหมืองแร่พนมทวน จำกัด จำนวน 1 สถานี คือบริเวณบ้านอ่างหิน ระหว่างวันที่ 20-23 เมษายน 2566 พบว่า ผลการตรวจวัดระดับเสียงเฉลี่ย 24 ชั่วโมง (Leq 24 hrs.) สูงสุด มีค่าเท่ากับ 57.3 เดซิเบล เอ เมื่อนำมาเปรียบเทียบกับค่ามาตรฐาน พบว่า ผลการตรวจวัดมีค่าอยู่ในเกณฑ์มาตรฐานตามประกาศคณะกรรมการสิ่งแวดล้อมแห่งชาติ ฉบับที่ 15 (พ.ศ. 2540) เรื่อง กำหนดมาตรฐานระดับเสียงโดยทั่วไป ที่กำหนดระดับเสียงเฉลี่ย 24 ชั่วโมง (Leq 24 hrs.) ไว้ไม่เกิน 70.0 เดซิเบล เอ สรุปผลการตรวจวัดดังตารางที่ 3-2 และรูปที่ 3-3

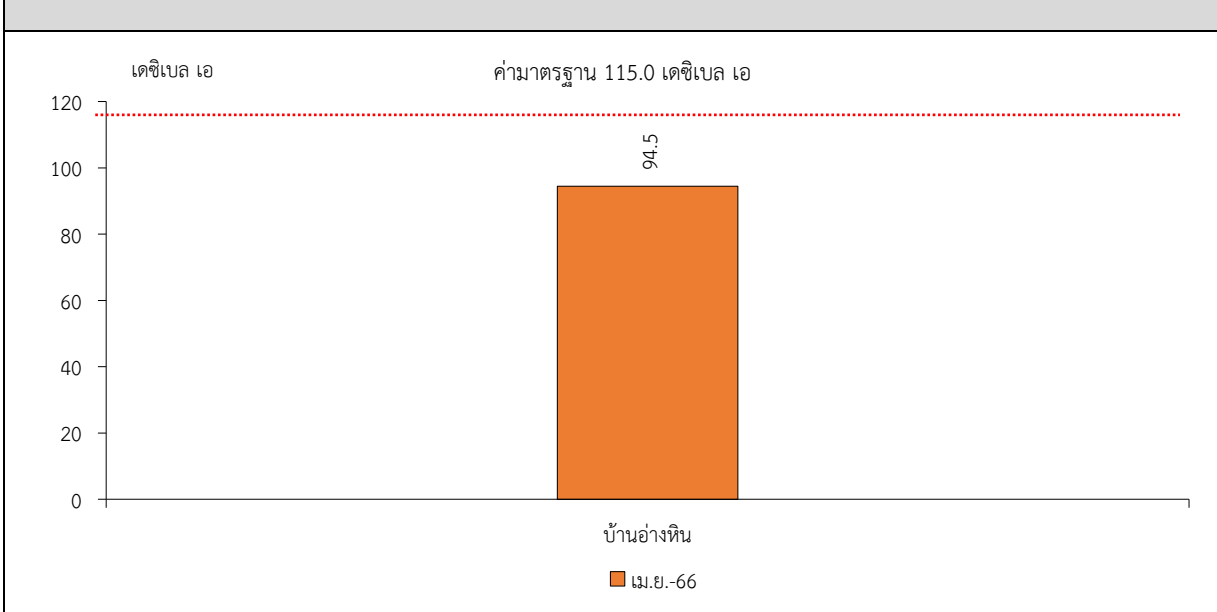
รูปที่ 3-4 กราฟแสดงผลการตรวจวัดระดับเสียงสูงสุด (L<sub>max</sub>) เปรียบเทียบกับค่ามาตรฐาน

จากข้อมูลผลการตรวจวัดระดับเสียงสูงสุด ( $L_{max}$ ) โครงการเหมืองแร่ชนิดแร่พลูมไรต์ ประทานบัตรที่ 33971/16479 ร่วมแผนผังการทำเหมืองโครงการเดียวกันกับประทานบัตรที่ 33972/16480 ของบริษัท เหมืองแร่พนมทวน จำกัด จำนวน 1 สถานี คือบริเวณบ้านอ่างหิน ระหว่างวันที่ 20-23 เมษายน 2566 พบว่า ผลการตรวจวัดระดับเสียงสูงสุด ( $L_{max}$ ) สูงสุด มีค่าเท่ากับ 94.5 เดซิเบล เอ เมื่อนำมาเปรียบเทียบกับค่ามาตรฐาน พบว่า ผลการตรวจวัดมีค่าอยู่ในเกณฑ์มาตรฐานตามประกาศคณะกรรมการสิ่งแวดล้อมแห่งชาติ ฉบับที่ 15 (พ.ศ. 2540) เรื่อง กำหนดมาตรฐานระดับเสียงโดยทั่วไป ที่กำหนดระดับเสียงสูงสุด ( $L_{max}$ ) ไว้ไม่เกิน 115.0 เดซิเบล เอ สรุปผลการตรวจวัดดังตารางที่ 3-2 และรูปที่ 3-4

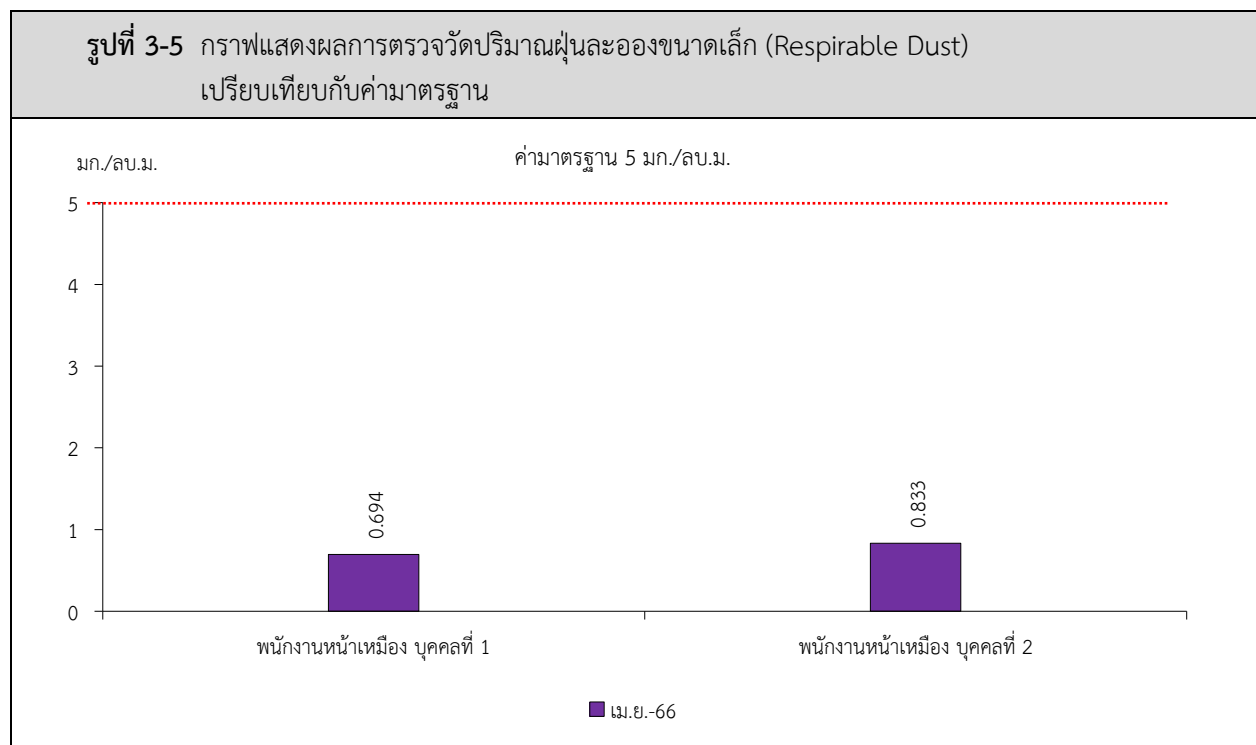
จากข้อมูลผลการตรวจวัดคุณภาพอากาศในรูปของปริมาณฝุ่นละอองขนาดเล็ก (Respirable Dust) โครงการเหมืองแร่ชนิดแร่ฟลูออไรต์ ประทานบัตรที่ 33971/16479 ร่วมแผนผังการทำเหมืองโครงการเดียวกันกับประทานบัตรที่ 33972/16480 ของบริษัท เหมืองแร่พนมทวน จำกัด โดยตรวจวัดที่ตัวบุคคลของพนักงานในขณะปฏิบัติงานบริเวณหน้าเหมือง จำนวน 2 คน เมื่อวันที่ 20 เมษายน 2566 เมื่อนำมาเปรียบเทียบกับค่ามาตรฐาน พบว่า ผลการตรวจวัดมีค่าอยู่ในเกณฑ์มาตรฐานตามประกาศกรมสวัสดิการและคุ้มครองแรงงาน เรื่อง ชีตจำกัดความเข้มข้นของสารเคมีอันตราย ประกาศ ณ.วันที่ 3 สิงหาคม 2560 ในราชกิจจานุเบกษา เล่มที่ 135 ตอนพิเศษ 198 ง หน้า 34 ที่กำหนดปริมาณฝุ่นละอองขนาดเล็ก (Respirable Dust) ไว้ไม่เกิน 5 มิลลิกรัมต่อลูกบาศก์เมตร สรุปผลการตรวจวัดดังตารางที่ 3-3 และรูปที่ 3-5

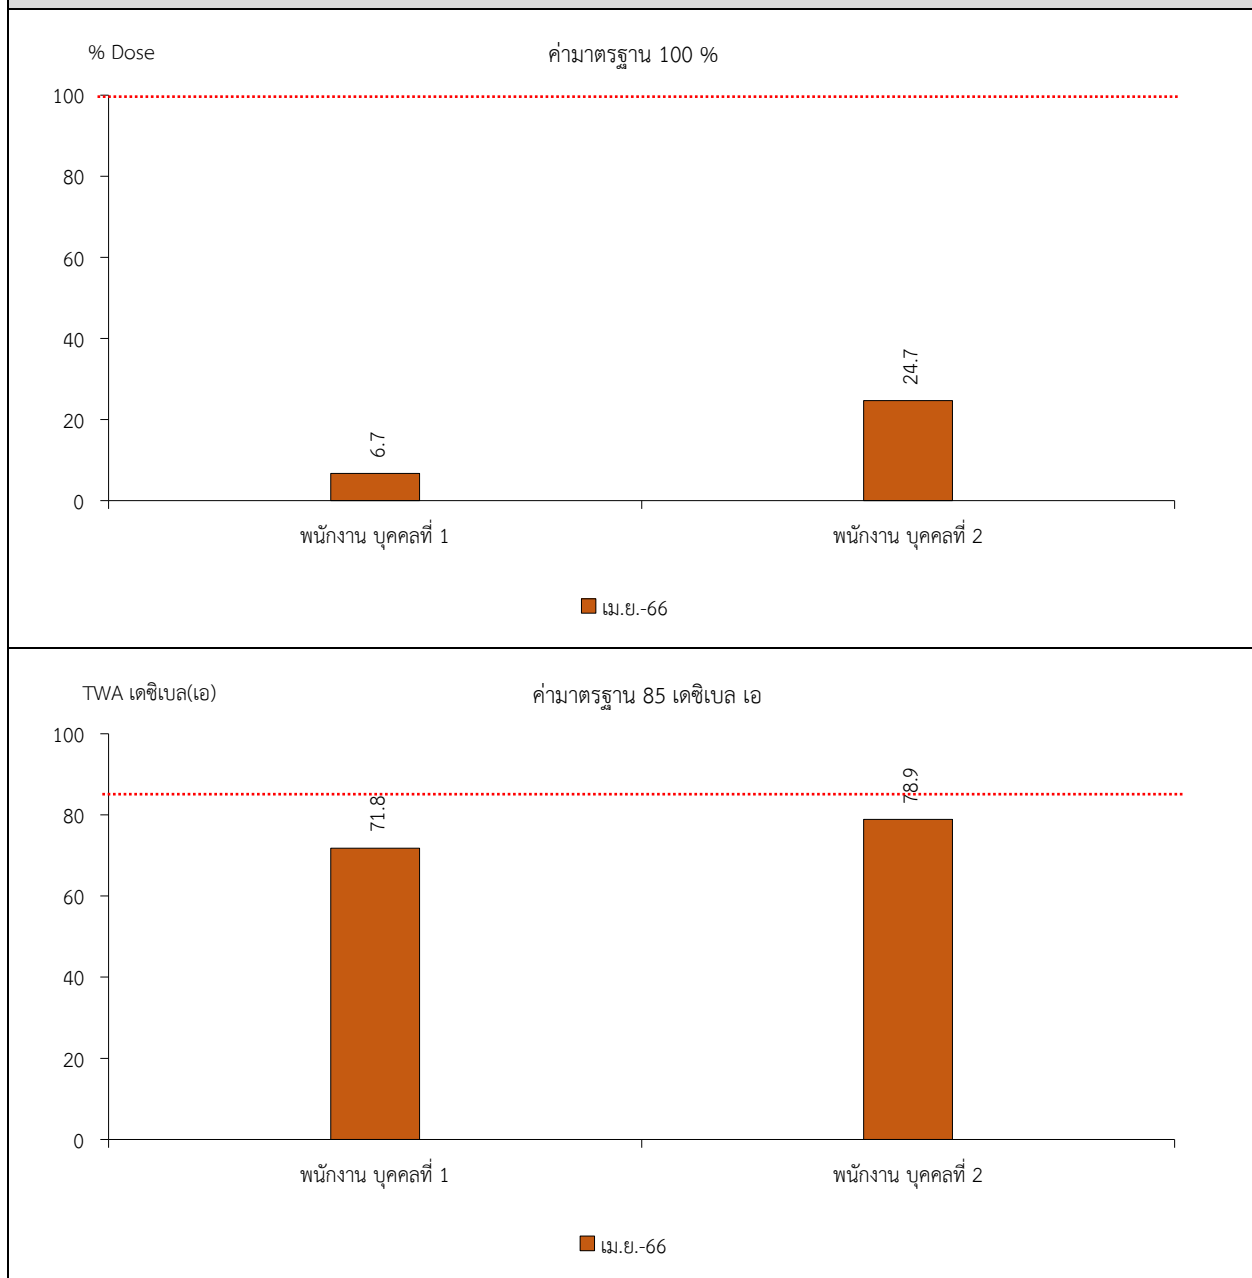
**รูปที่ 3-6** กราฟแสดงผลการตรวจวัดปริมาณเสียงสะสม (Noise Dosimeter)  
เปรียบเทียบกับค่ามาตรฐาน

จากข้อมูลผลการตรวจวัดระดับเสียงในรูปแบบปริมาณระดับเสียงเฉลี่ยตลอดเวลาการทำงาน 8 ชั่วโมง (TWA) และปริมาณเสียงสะสมที่ผู้ปฏิบัติงานได้รับ (% Dose) โครงการเหมืองแร่ชนิดแร่ ฟลูออไรต์ ประทานบัตรที่ 33971/16479 ร่วมแผนผังการทำเหมืองโครงการเดียวกันกับประทานบัตรที่ 33972/16480 ของบริษัท เหมืองแร่พนมทวน จำกัด โดยตรวจวัดที่ตัวบุคคลของพนักงานในขณะปฏิบัติงานบริเวณหน้าเหมือง จำนวน 2 คน เมื่อวันที่ 20 เมษายน 2566 เมื่อนำมาเปรียบเทียบกับค่ามาตรฐาน พบว่า ผลการตรวจวัดมีค่าอยู่ในเกณฑ์มาตรฐานตามประกาศกรมสวัสดิการและคุ้มครองแรงงาน เรื่อง มาตรฐานระดับเสียงที่ยอมให้ลูกจ้างได้รับเฉลี่ยตลอดระยะเวลาการทำงานในแต่ละวัน เล่ม 135 ตอนพิเศษ 19 ง (26 มกราคม 2561) และกฎกระทรวงแรงงาน เรื่อง กำหนดมาตรฐานในการบริหาร จัดการ และดำเนินการด้านความปลอดภัยอาชีวอนามัย และสภาพแวดล้อมในการทำงาน เกี่ยวกับความร้อน แสงสว่าง และเสียง พ.ศ.2559 (17 ตุลาคม 2559) ที่กำหนดระดับเสียงเฉลี่ยตลอดเวลาการทำงาน (TWA) ในระยะเวลา 8 ชั่วโมงต่อวัน ไว้ไม่เกิน 85 เดซิเบล เอ สรุปผลการตรวจวัดดังตารางที่ 3-4 และรูปที่ 3-6

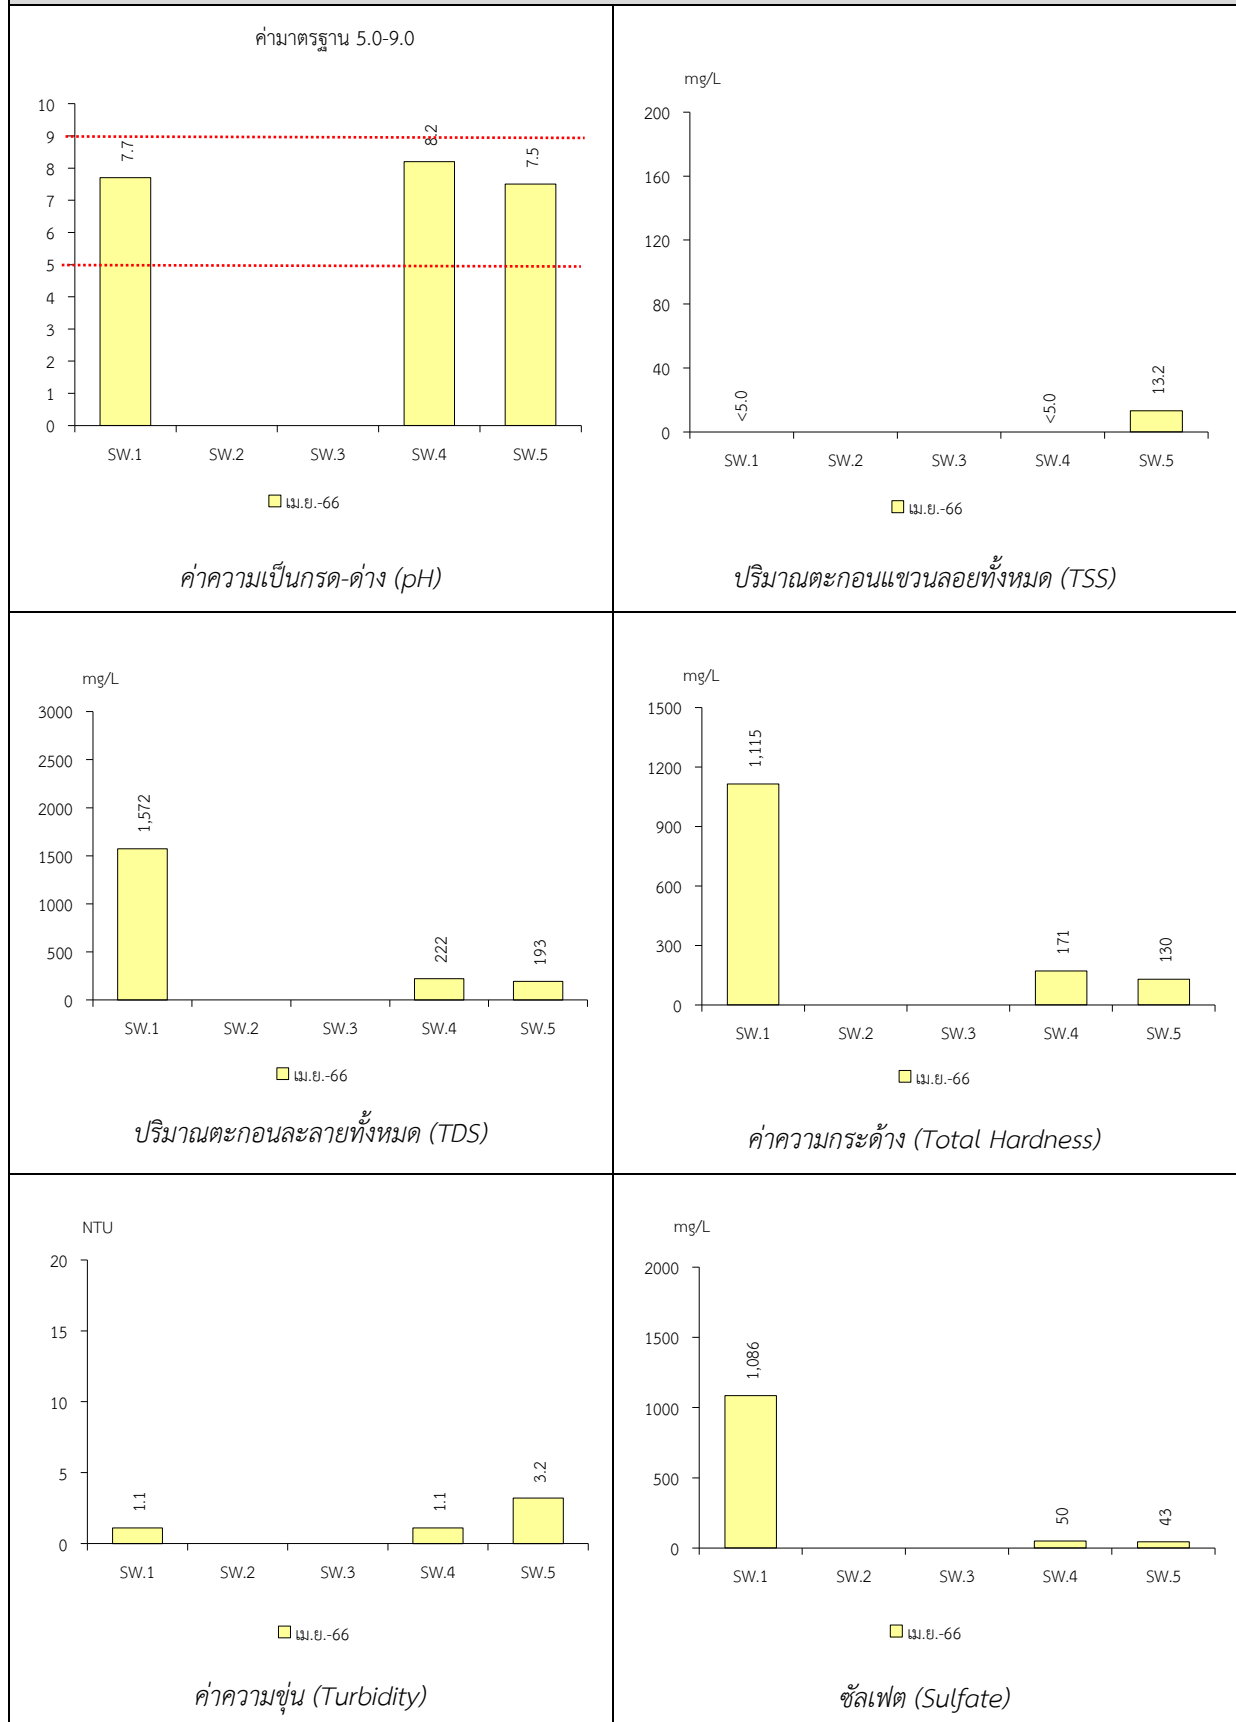
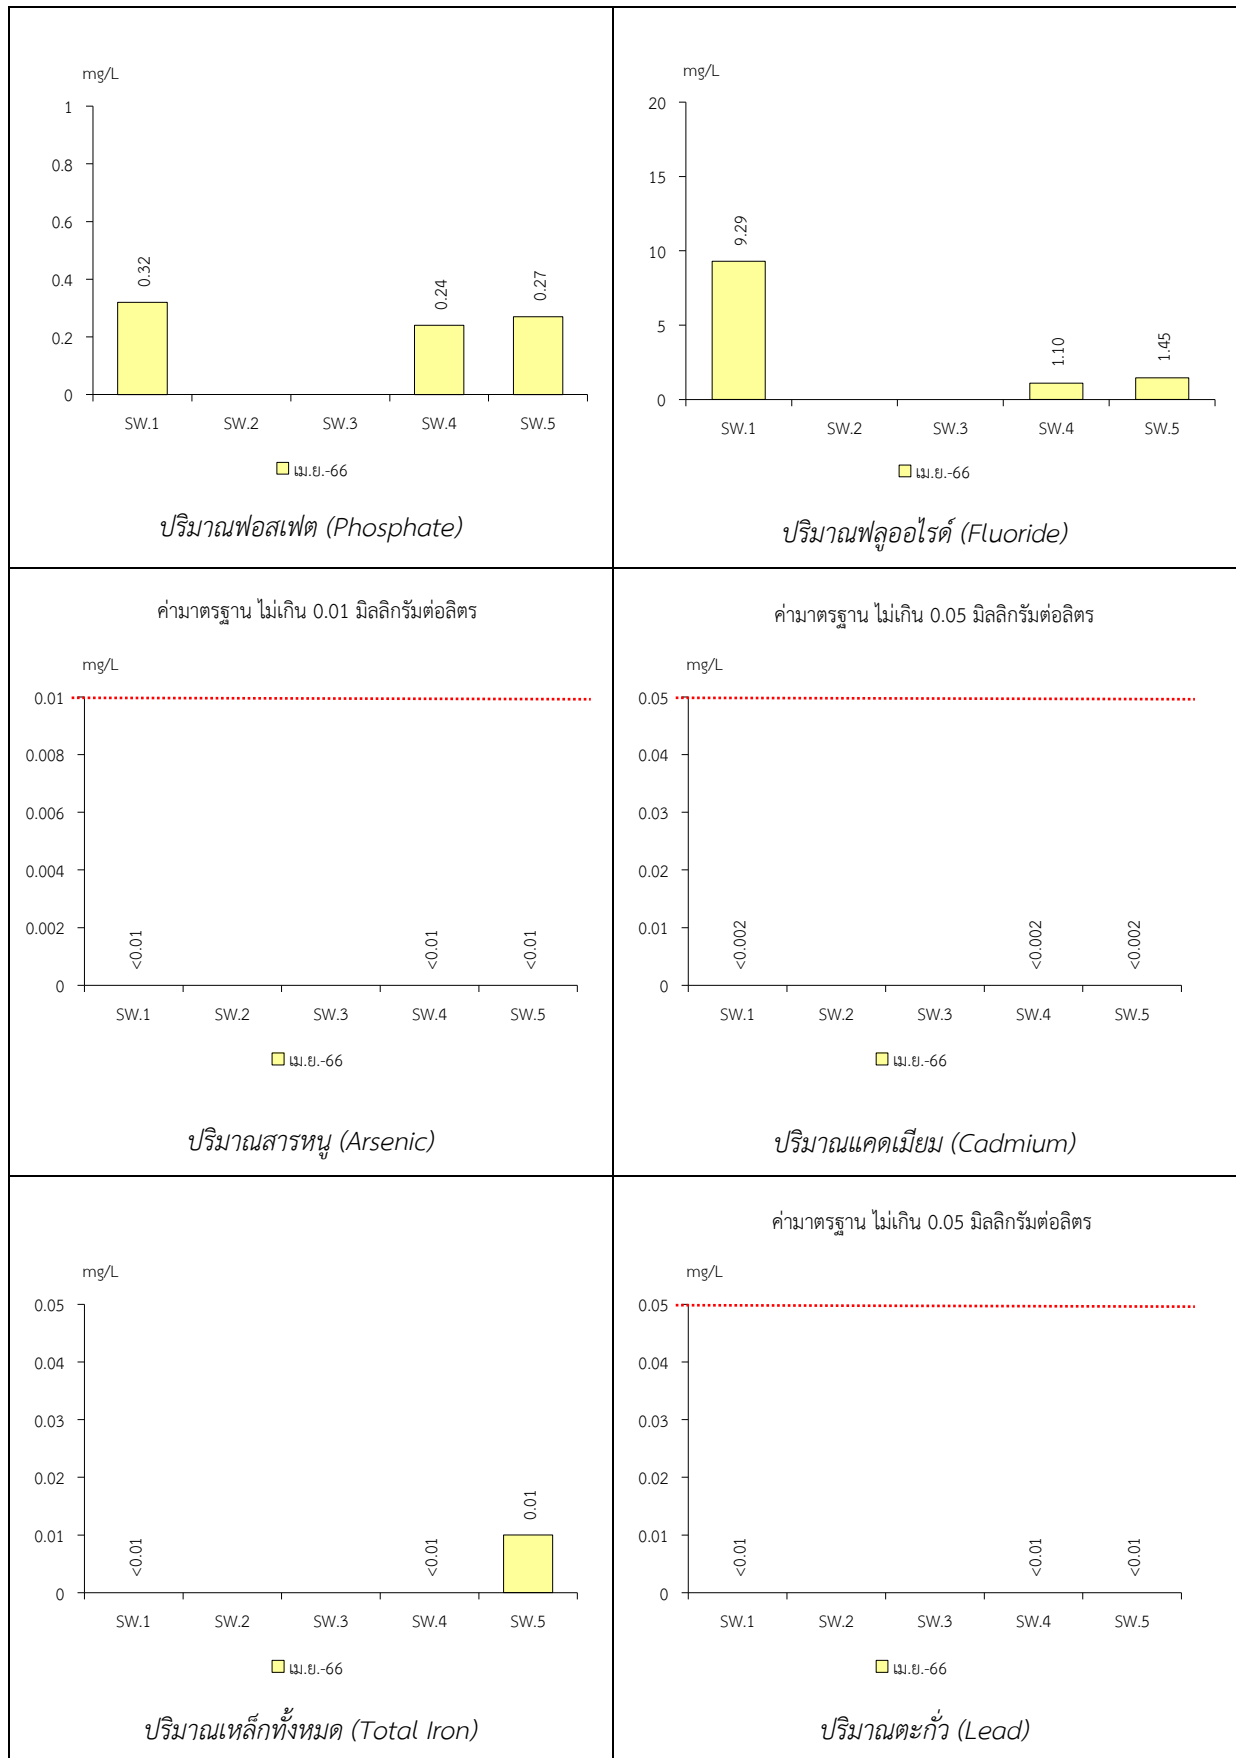
รูปที่ 3-7 กราฟแสดงผลการศึกษาคุณภาพแหล่งน้ำผิวดินเปรียบเทียบกับค่ามาตรฐาน

จากข้อมูลผลการติดตามตรวจสอบคุณภาพน้ำในแหล่งน้ำผิวดินที่อยู่ใกล้เคียง โครงการเหมืองแร่ชนิดแร่ฟลูออไรต์ ประทานบัตรที่ 33971/16479 ร่วมแผนผังการทำเหมืองโครงการเดียวกันกับ ประทานบัตรที่ 33972/16480 ของบริษัท เหมืองแร่พนมทวน จำกัด จำนวน 5 สถานี ได้แก่ บริเวณบ่อรับน้ำในบ่อเหมือง (sump) บ่อตกตะกอน บ1 บ่อตกตะกอน บ3 อ่างเก็บน้ำห้วยอ่างหิน และอ่างเก็บน้ำบ่อทอง เมื่อวันที่ 23 เมษายน 2566 พบว่า ผลการวิเคราะห์ส่วนใหญ่มีค่าอยู่ในเกณฑ์มาตรฐานคุณภาพน้ำในแหล่งน้ำผิวดินตามประกาศคณะกรรมการสิ่งแวดล้อมแห่งชาติ ฉบับที่ 8 (พ.ศ. 2537) ออกตามความในพระราชบัญญัติส่งเสริมและรักษาคุณภาพสิ่งแวดล้อมแห่งชาติ พ.ศ.2535 เรื่อง กำหนดมาตรฐานคุณภาพน้ำในแหล่งน้ำผิวดิน ตีพิมพ์ในราชกิจจานุเบกษา เล่ม 11 ตอนที่ 16 ง ลงวันที่ 24 กุมภาพันธ์ 2537 (ประเภทที่ 3) สำหรับบริเวณบ่อตกตะกอน บ1 และบ่อตกตะกอน บ3 ไม่สามารถเก็บตัวอย่างมาวิเคราะห์ได้ เนื่องจากปัจจุบันทางโครงการยังไม่ได้ดำเนินการขุดบ่อตกตะกอนแต่อย่างใด สรุปผลการวิเคราะห์ที่ได้ตั้งตารางที่ 3-5 และรูปที่ 3-7

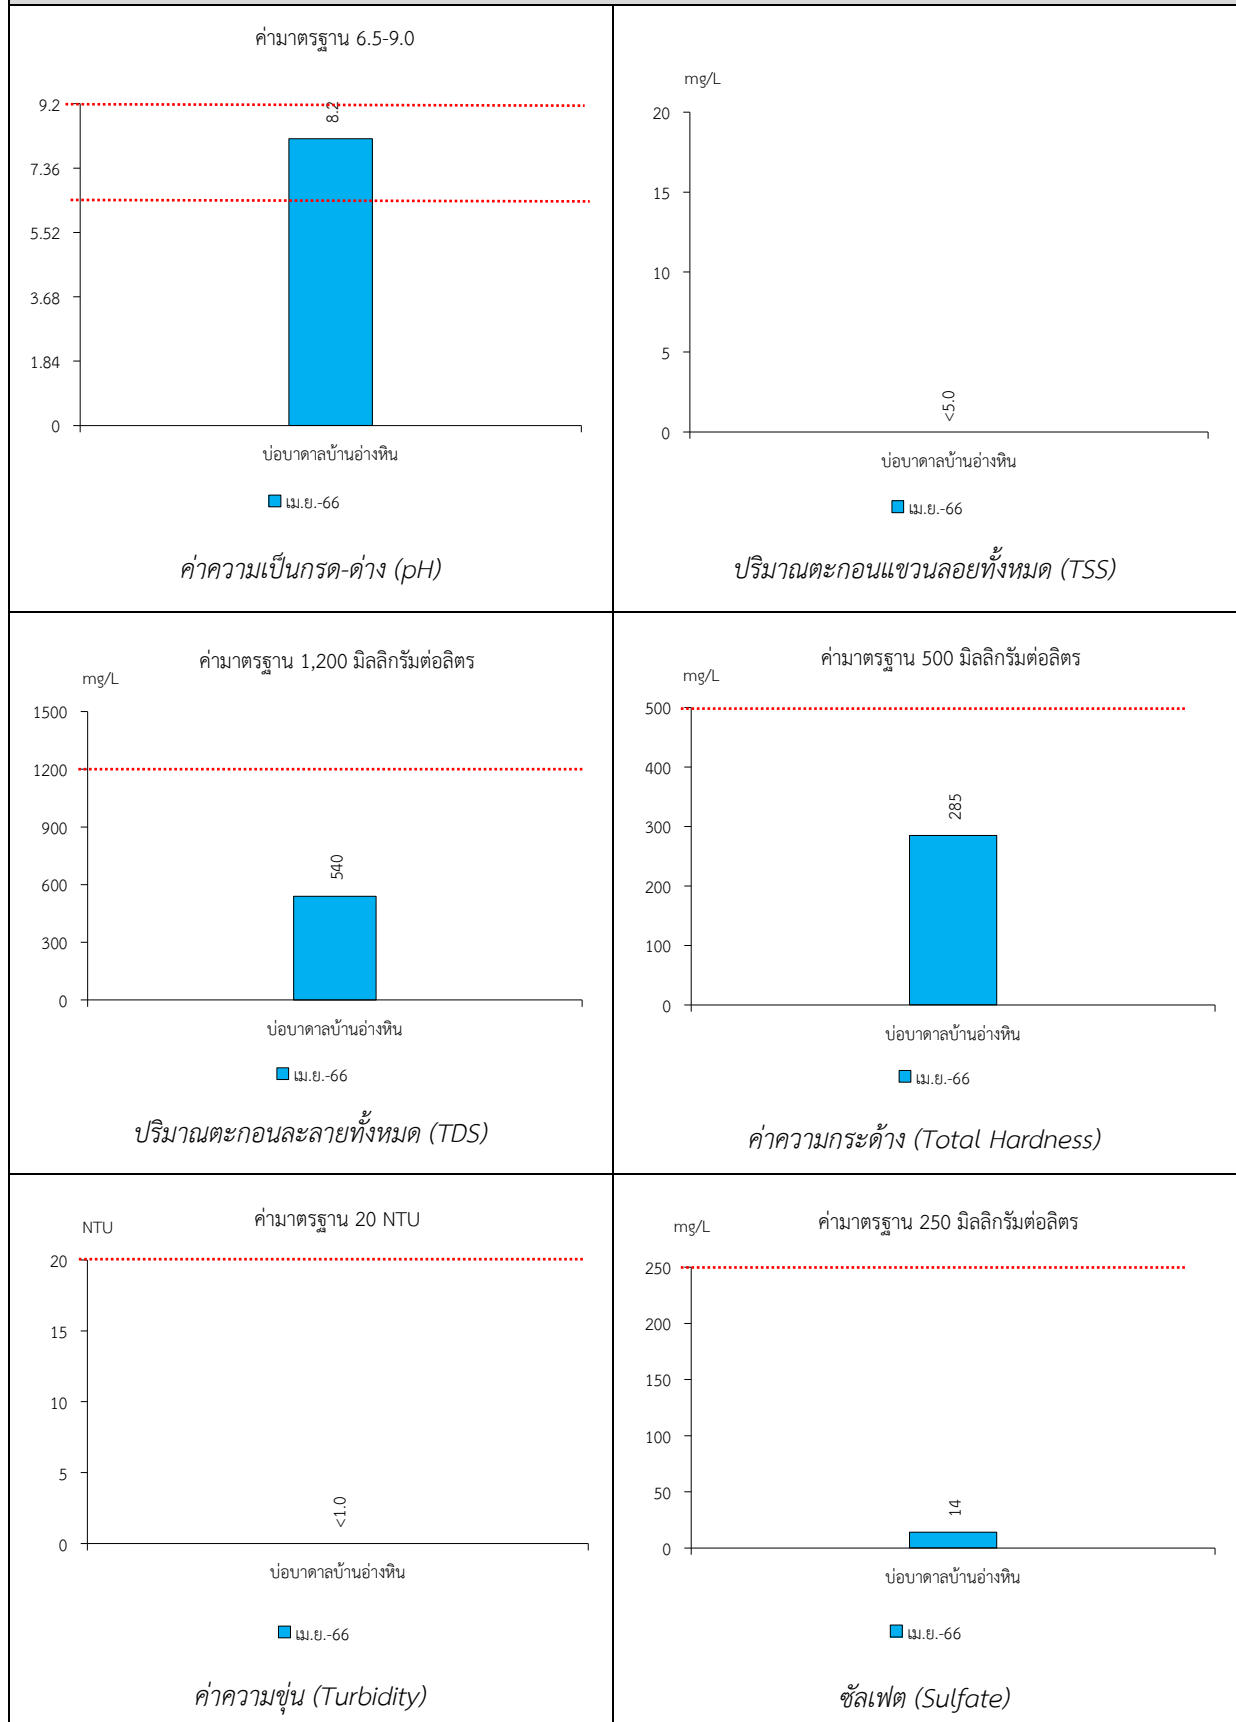
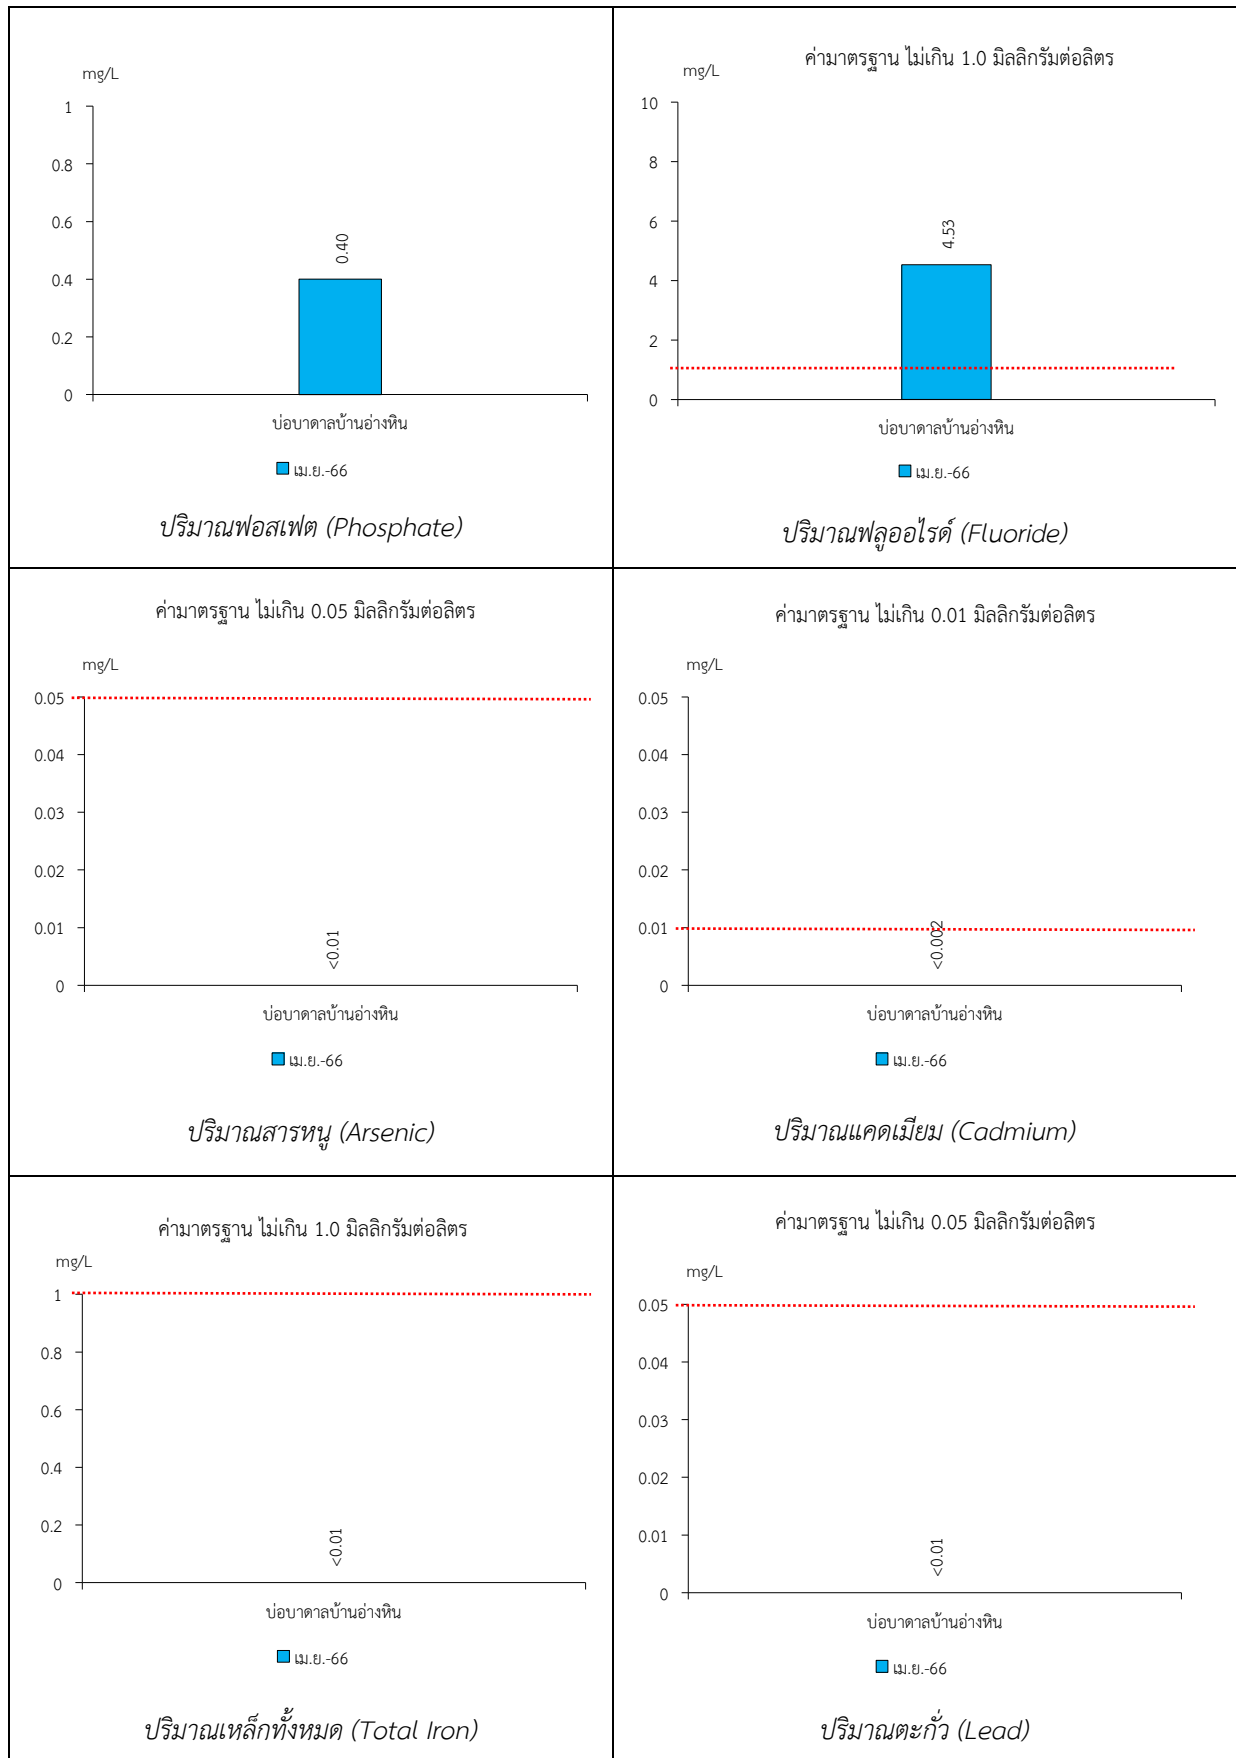
รูปที่ 3-8 กราฟแสดงผลการศึกษาคุณภาพแหล่งน้ำใต้ดินเปรียบเทียบกับค่ามาตรฐาน

จากข้อมูลผลการติดตามตรวจสอบคุณภาพน้ำในแหล่งน้ำใต้ดินที่อยู่ใกล้เคียง โครงการเหมืองแร่ชนิดแร่ฟลูออไรต์ ประทานบัตรที่ 33971/16479 ร่วมแผนผังการทำเหมืองโครงการเดียวกันกับ ประทานบัตรที่ 33972/16480 ของบริษัท เหมืองแร่พนมทวน จำกัด จำนวน 1 สถานี คือบริเวณ บ่อบาดาลบ้านอ่างหิน เมื่อวันที่ 23 เมษายน 2566 พบว่า ผลการวิเคราะห์ส่วนใหญ่มีค่าอยู่ในเกณฑ์เหมาะสม แต่มีบางดัชนีไม่อยู่ในเกณฑ์กำหนดที่เหมาะสมแต่อยู่ในเกณฑ์อนุโลมสูงสุดตามมาตรฐานคุณภาพน้ำตามประกาศกระทรวงทรัพยากรธรรมชาติและสิ่งแวดล้อม เรื่อง กำหนดหลักเกณฑ์และมาตรการในทางวิชาการสำหรับป้องกันด้านสาธารณสุขและการป้องกันในเรื่องสิ่งแวดล้อมเป็นพิษ พ.ศ. 2551 ตีพิมพ์ในราชกิจจานุเบกษา เล่ม 125 ตอนพิเศษ 85 ง ลงวันที่ 21 พฤษภาคม 2551 ยกเว้น ค่าปริมาณฟลูออไรด์ (Fluoride) ที่มีค่าไม่อยู่ทั้งในเกณฑ์กำหนดที่เหมาะสม และเกณฑ์อนุโลมสูงสุด อาจเนื่องมาจากบริเวณพื้นที่ดังกล่าวเป็นแหล่งแร่ฟลูออไรต์ ซึ่งมีสูตรทางเคมีคือ  $\text{CaF}_2$  ประกอบด้วยแคลเซียม 51.1% และฟลูออรีน 48.9% ดังนั้นเมื่อเกิดการละลายและเกิดการชะล้าง จึงอาจเจือปนลงสู่แหล่งน้ำดังกล่าวได้ จนทำให้น้ำมีค่าปริมาณฟลูออไรด์และความกระด้างสูง ทั้งนี้ ตลอดระยะเวลาการทำเหมืองของโครงการได้มีมาตรการเฝ้าระวังคุณภาพน้ำภายในพื้นที่โครงการให้มีสภาพอยู่ในเกณฑ์มาตรฐานและควบคุมไม่ให้เกิดการระบายน้ำออกนอกพื้นที่โครงการแต่อย่างใด พร้อมติดตามตรวจสอบกิจกรรมการทำเหมืองของโครงการที่อาจก่อให้เกิดการปนเปื้อนลงสู่แหล่งน้ำธรรมชาติ หากตรวจพบทางโครงการจะหาทางแก้ไขทันที สรุปผลการวิเคราะห์ที่ได้ตั้งตารางที่ 3-6 และรูปที่ 3-8

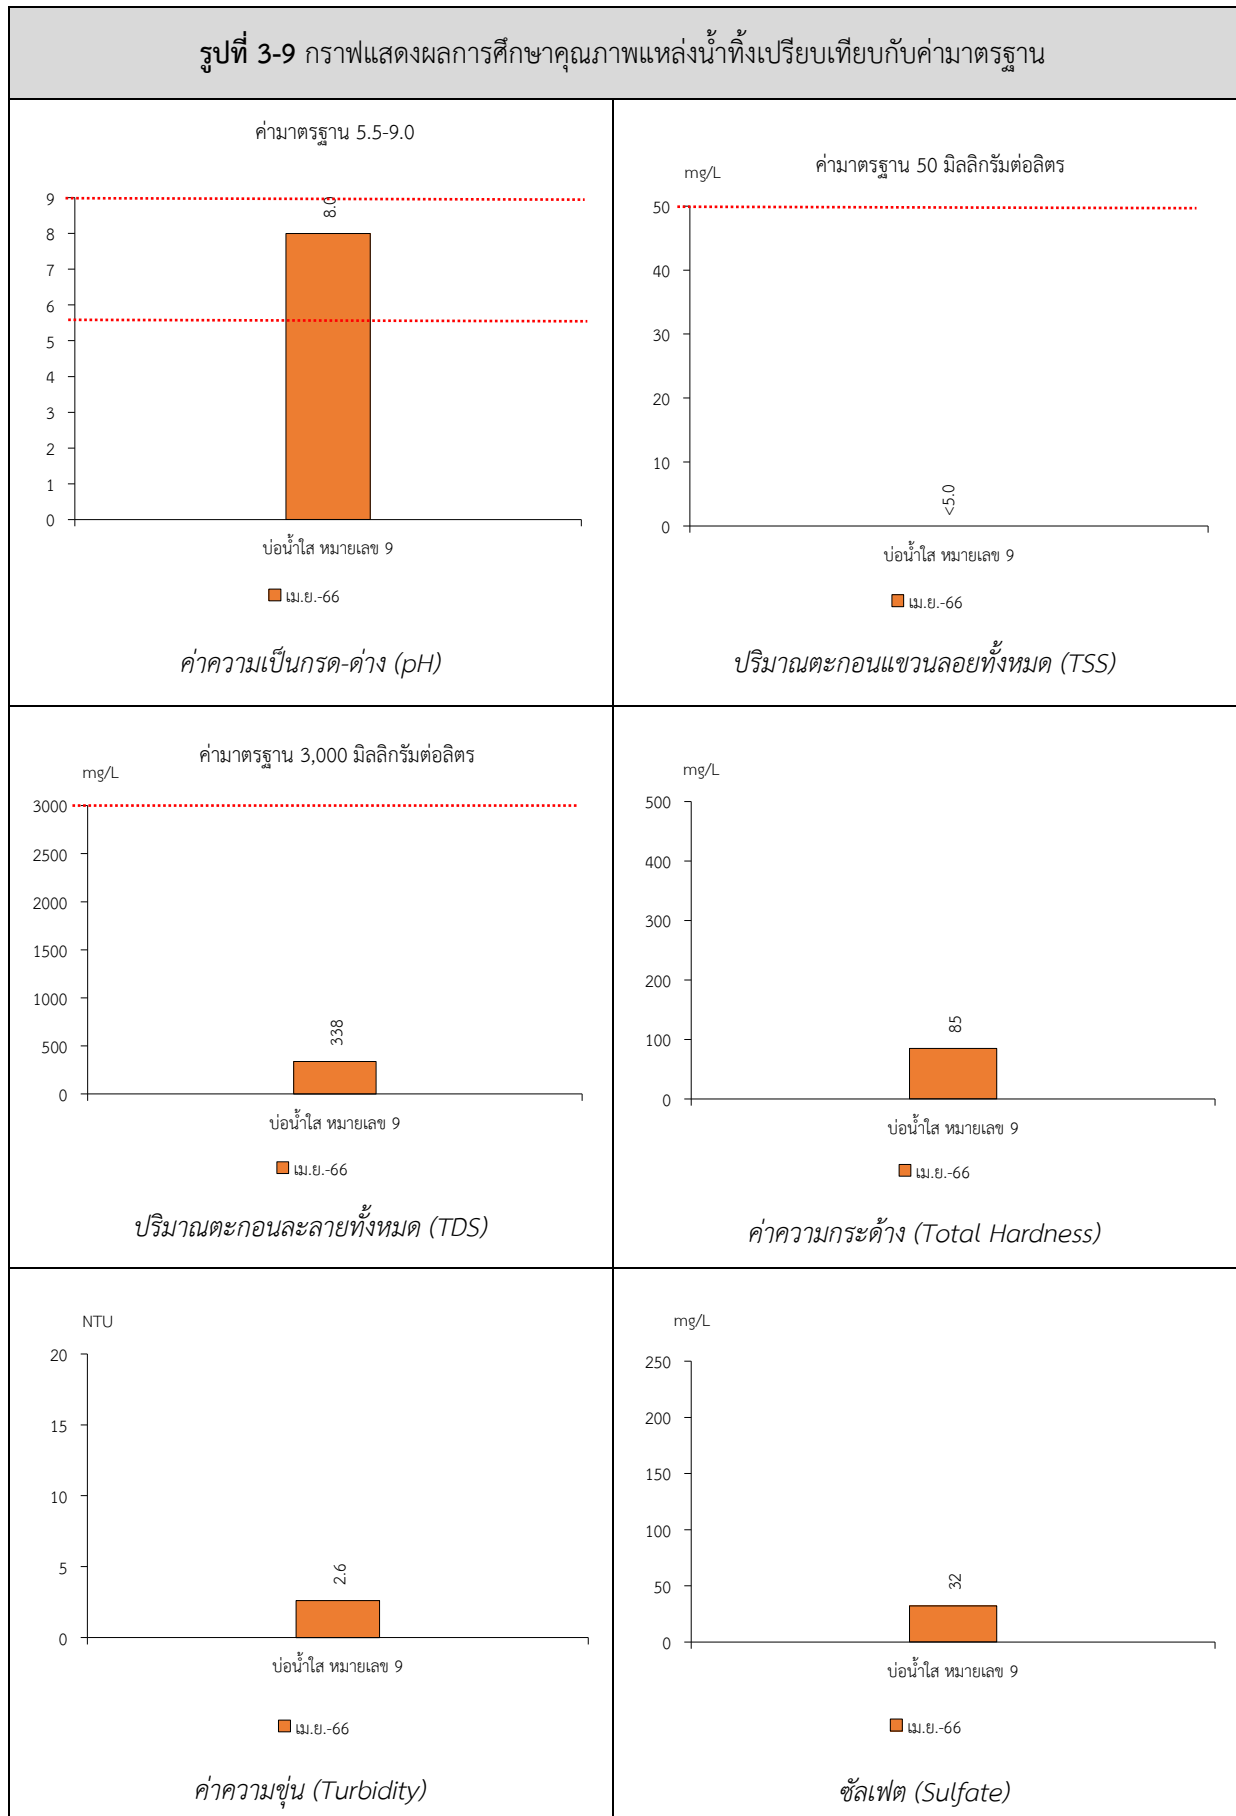
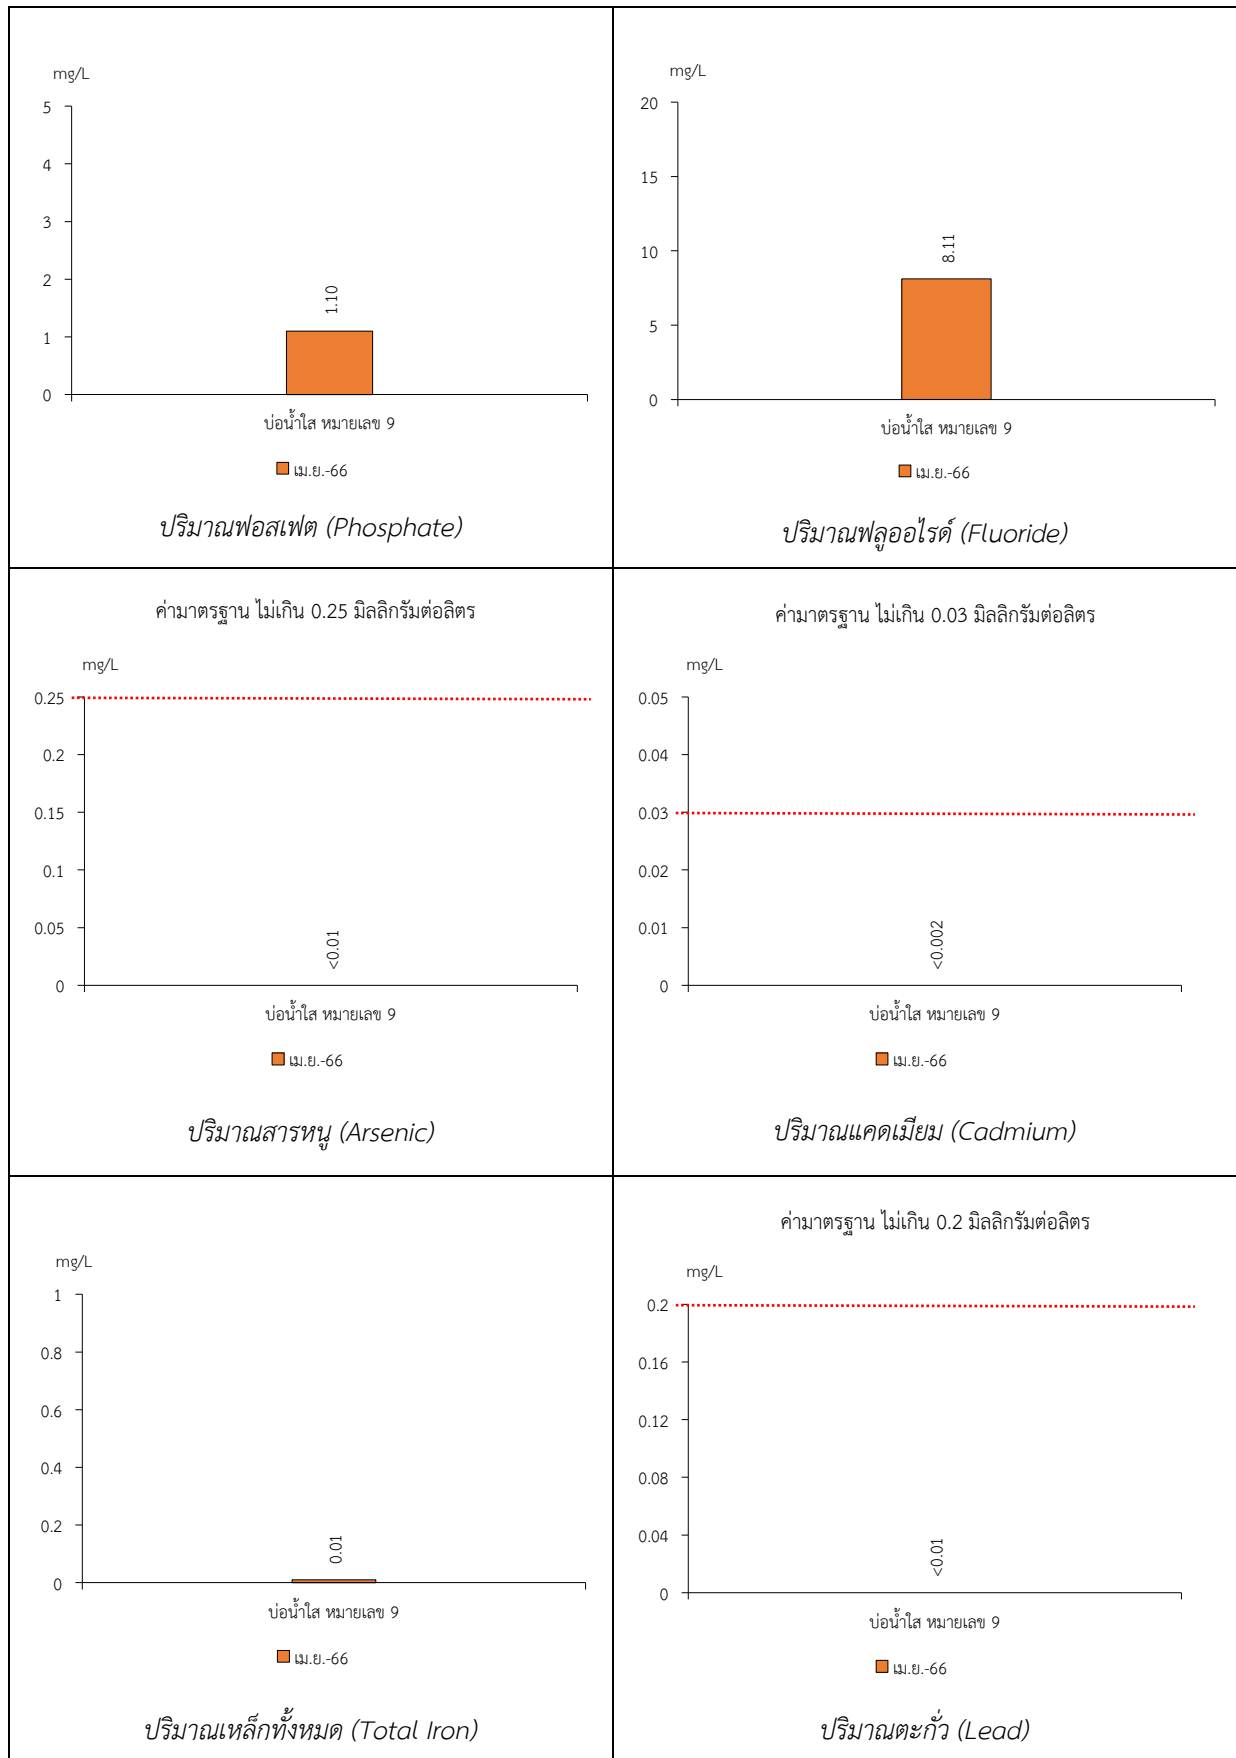
รูปที่ 3-9 กราฟแสดงผลการศึกษาคุณภาพแหล่งน้ำทั้งเปรียบเทียบกับค่ามาตรฐาน

จากข้อมูลผลการติดตามตรวจสอบคุณภาพน้ำทิ้งบริเวณโรงแต่งแร่ โครงการเหมืองแร่ชนิดแร่ฟลูออไรต์ ประทานบัตรที่ 33971/16479 ร่วมแผนผังการทำเหมืองโครงการเดียวกันกับ ประทานบัตรที่ 33972/16480 ของบริษัท เหมืองแร่พนมทวน จำกัด จำนวน 1 สถานี สถานี คือ บริเวณบ่อน้ำใส หมายเลข 9 เมื่อวันที่ 23 เมษายน 2566 พบว่า ผลการวิเคราะห์มีค่าอยู่ในเกณฑ์มาตรฐานตามประกาศกระทรวงอุตสาหกรรม เรื่อง กำหนดมาตรฐานควบคุมการระบายน้ำทิ้งจากโรงงาน พ.ศ. 2560 ประกาศในราชกิจจานุเบกษา เล่ม 134 ตอนพิเศษ 153 ง ลงวันที่ 7 มิถุนายน 2560 และประกาศกระทรวงทรัพยากรธรรมชาติและสิ่งแวดล้อม เรื่อง กำหนดมาตรฐานควบคุมการระบายน้ำทิ้งจากโรงงานอุตสาหกรรมนิคมอุตสาหกรรมและเขตประกอบการอุตสาหกรรม ประกาศในราชกิจจานุเบกษา เล่ม 133 ตอนพิเศษ 129 ง ลงวันที่ 6 มิถุนายน 2559 สรุปผลการวิเคราะห์ที่ได้ตั้งตารางที่ 3-7 และรูปที่ 3-9
